2. Tableau sommaire des arbres

Tableau sommaire des arbres (suite)

3. Photos

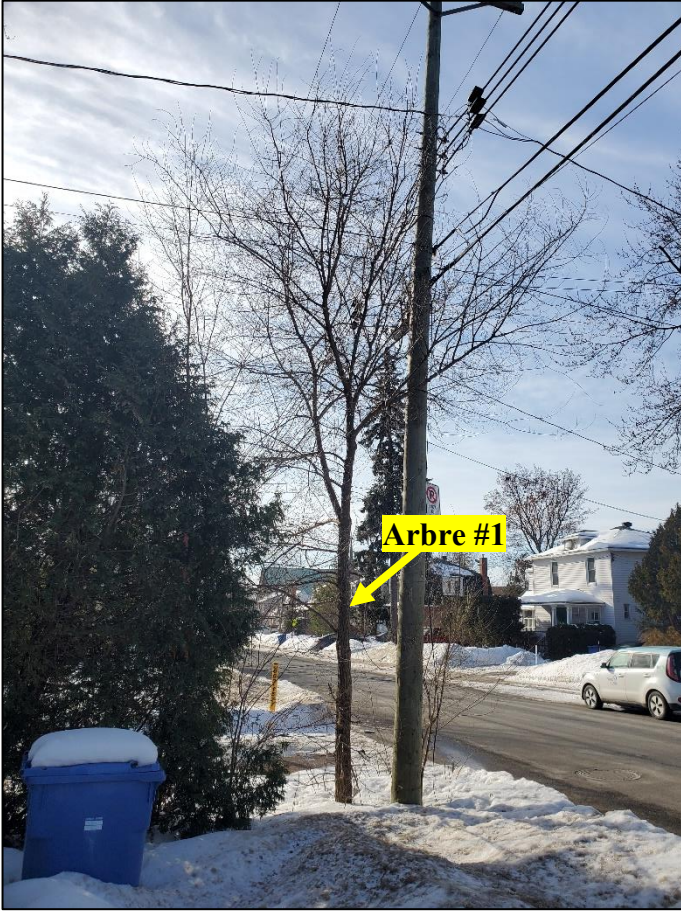
Photo #1 : Arbre #1

Travaux à réaliser	Essence d'arbres et diamètre de tronc (DHP)	Localisation / Numéro d'arbres	Commentaires
Trois (3) arbres et deux (2) haies à conserver et à protéger	Un (1) orme de Sibérie public de 14 cm en bonne condition	#1	-Situé à proximité du stationnement existant à démolir -Situé dans une aire de circulation qui sera probablement utilisée par de la machinerie pour accéder à la zone de construction
	Un (1) érable de Norvège de 44 cm en moyenne condition	#7	-Situé à proximité de la zone d'excavation pour la nouvelle maison et galerie projetée
	Un (1) sapin baumier de 10 cm en bonne condition	#10	-Situé à proximité de la zone d'excavation pour la nouvelle galerie projetée
	Une (1) haie de conifères de moins de 10 cm en bonne condition	#12	-Situé à proximité de la zone d'excavation pour la nouvelle maison projetée -Mitoyen avec le 129 avenue de la Baie-de-Valois
	Une (1) haie de cèdres entre 5 et 15 cm en bonne condition	#13

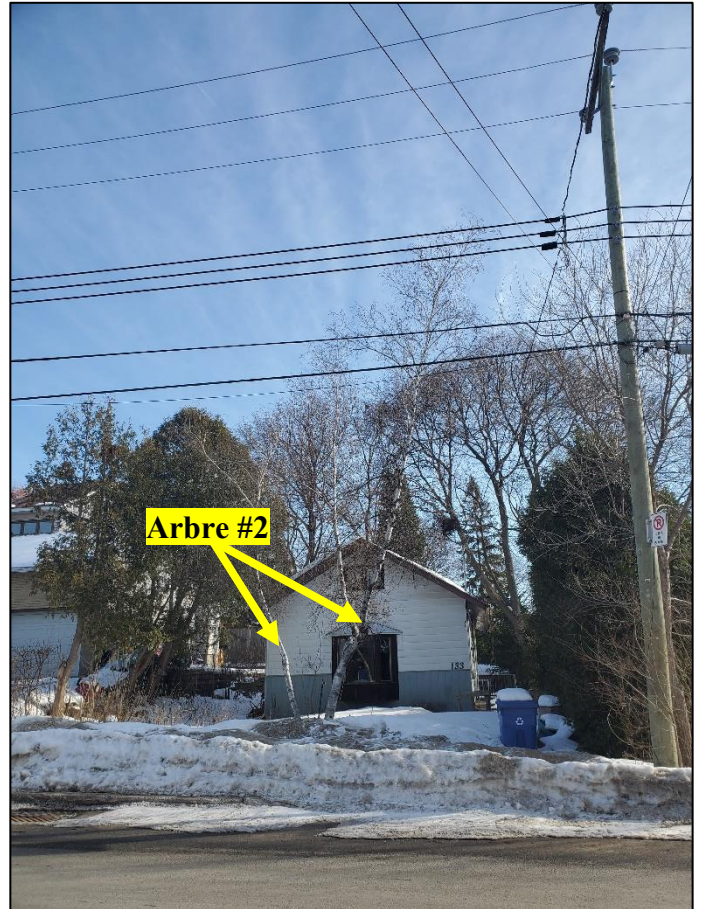
Photo #2 : Arbre #2

Travaux à réaliser	Essence d'arbres et diamètre de tronc (DHP)	Localisation / Numéro d'arbres	Commentaires
Huit (8) arbres à abattre	Un (1) bouleau européen de 19-12 cm en moyenne condition	#2	-Situé dans l'implantation du nouveau stationnement projeté
	Un (1) cèdre occidental de 21 cm en moyenne condition	#3	-Situé dans ou à proximité de la zone d'excavation pour la nouvelle maison projetée -Situé à proximité de la zone d'excavation pour le nouveau stationnement projeté
	Un (1) cèdre occidental de 20 cm en bonne condition	#4	-Possiblement mitoyen avec le 137 avenue de la Baie-de-Valois (à valider)
	Un (1) cèdre occidental de 26-20 cm en bonne condition	#5	-Si l'arbre est mitoyen, une autorisation de la propriétaire du 137 avenue de la Baie-de-Valois est nécessaire avant d'effectuer l'abattage
	Un (1) érable de Norvège de 40 cm en faible condition	#6	-Mauvaise condition structurale -Situé à proximité de la zone d'excavation pour la nouvelle maison projetée -Possiblement mitoyen avec le 137 avenue de la Baie-de-Valois (à valider) -Si l'arbre est mitoyen, une autorisation de la propriétaire du 137 avenue de la Baie-de-Valois est nécessaire avant d'effectuer l'abattage

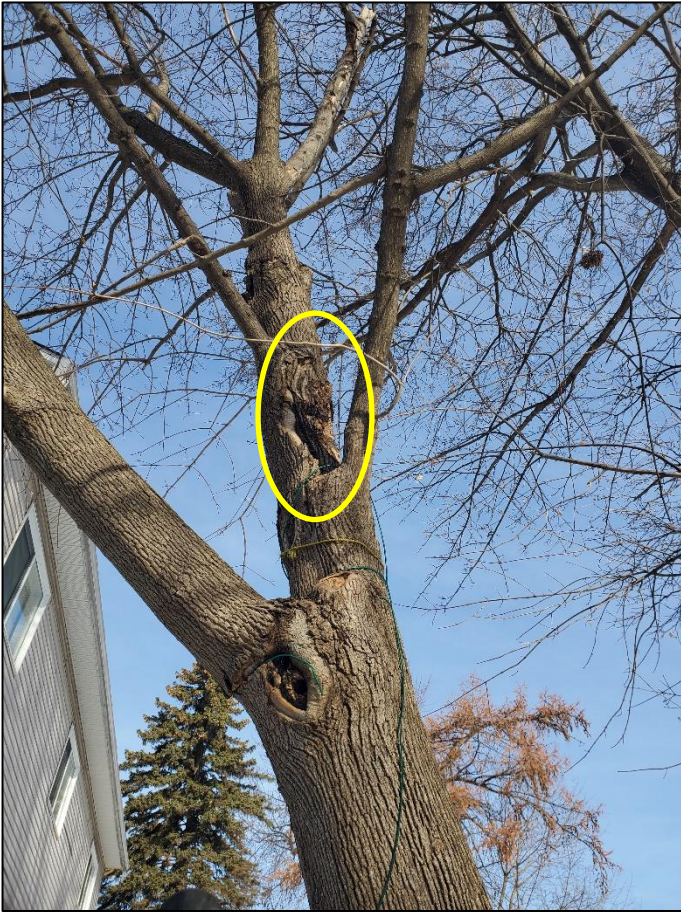
Photo #5 : Arbre #6 – vue d'un chancre avancé au tronc

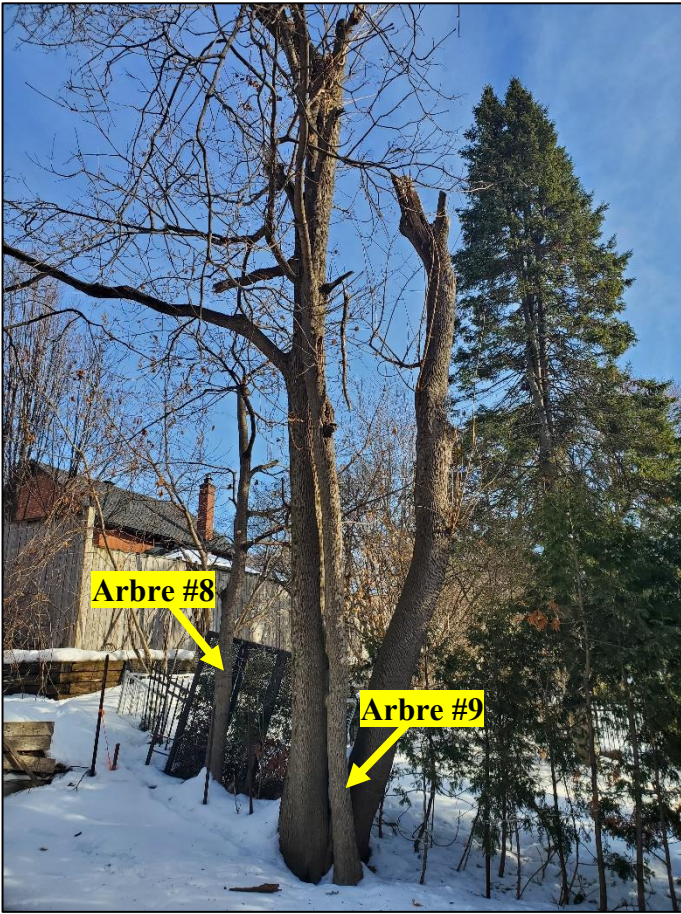
Photo #7 : Arbres #8-9

Un (1) érable de Norvège de 18 cm en faible condition	#8	-Pas d'impact prévu par les travaux -Abattage recommandé en raison de mauvaise condition de santé
	Un (1) érable de Norvège de 41-37-18-9 cm en faible condition	#9	-Possiblement mitoyen avec le 128 avenue Prince-Edward (à valider) -Si l'arbre est mitoyen, une autorisation de la propriétaire du 128 avenue Prince-Edward est nécessaire avant d'effectuer l'abattage
	Un (1) érable de Norvège de 77 cm en moyenne condition	#11	-Situé à proximité de la zone d'excavation pour la nouvelle maison projetée -Possiblement mitoyen avec le 129 avenue de la Baie-de-Valois (à valider) - Si l'arbre est mitoyen, une autorisation de la propriétaire du 129 avenue de la Baie-de-Valois est nécessaire avant d'effectuer l'abattage
