RAPPORT D'INSPECTION DIAGNOSTIC

PROPRIÉTÉ SISE AU
45, Ave. Saint-Joachim
Pointe-Claire, (Québec)

Dossier : 2172-2025-12-19

1281, rue Chantovent
Sainte-Adèle, (Québec) J8B 2Y6
Téléphone : 514-458-8350
Réalisée le : 19 décembre 2025
Imprimé le : 9 février 2026

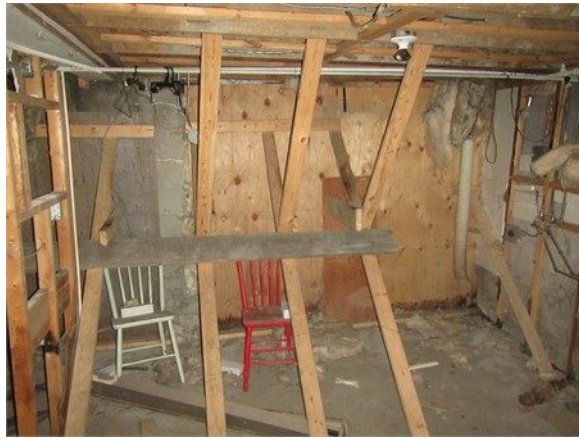
Les murs de fondation sont en très mauvais état. Ils étaient déjà en très mauvais état en 2019. Certains murs sont étayés de l'intérieur alors que d'autres sont visiblement déformés. Nous sommes d'avis que ces murs de fondation doivent être remplacés. Prévoir le coût de remplacement des murs de fondation.

Etalement du mur arrière

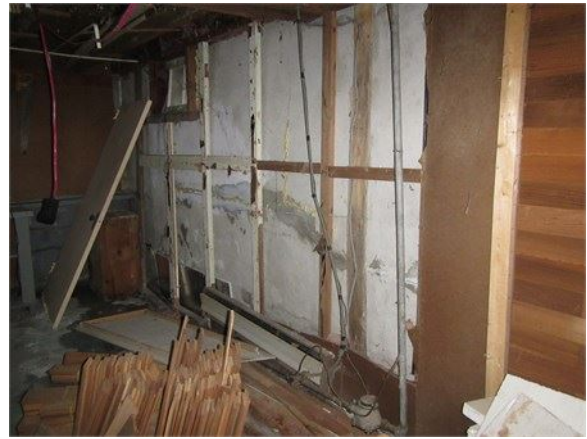
Mur de fondation déformé par des blocs de béton instables et de mauvaise qualité

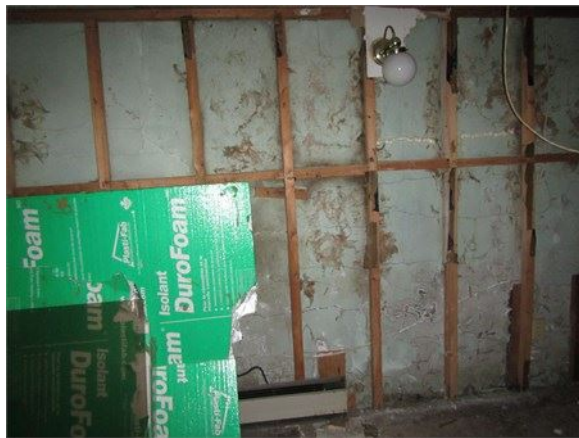
Mur de fondation fissuré et déformé sous l'ossature murale laissée en place : Le mur est dangereux

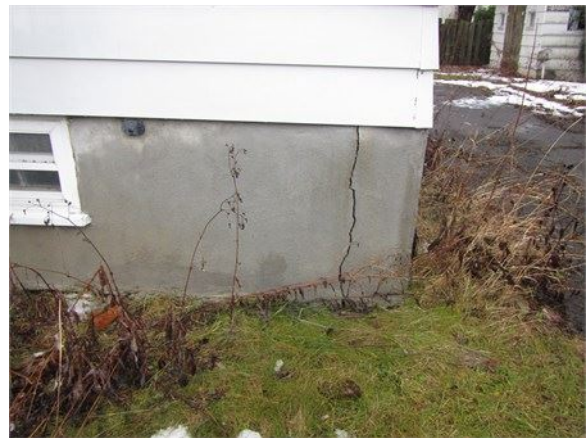
Fissure sur le mur de fondation avant

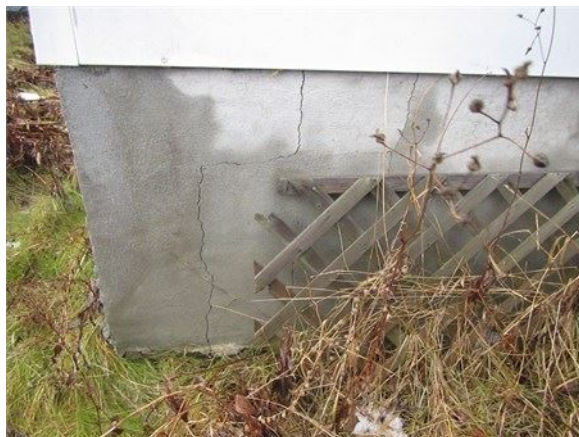
Fissure en escalier sur le mur latéral droit, près de l'avant

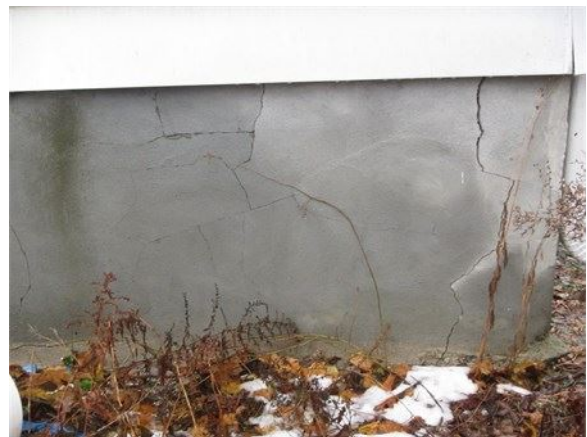
Fissures multiples

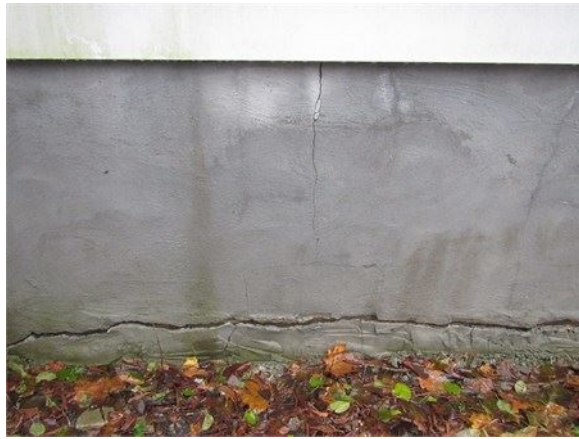
Fissures multiples dont une fissure horizontale près du sol qui indique un mouvement latéral du mur

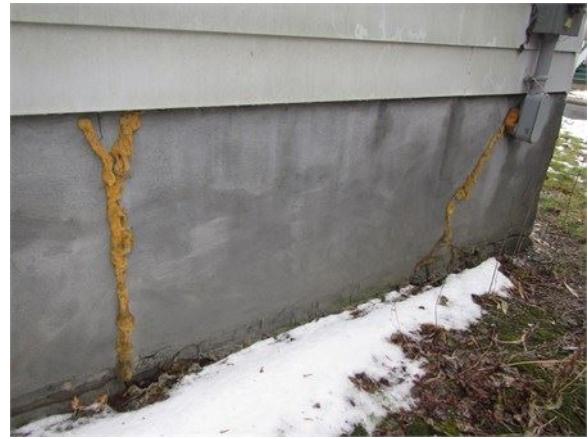
Réparations à l'aide d'uréthane, ce qui est inapproprié

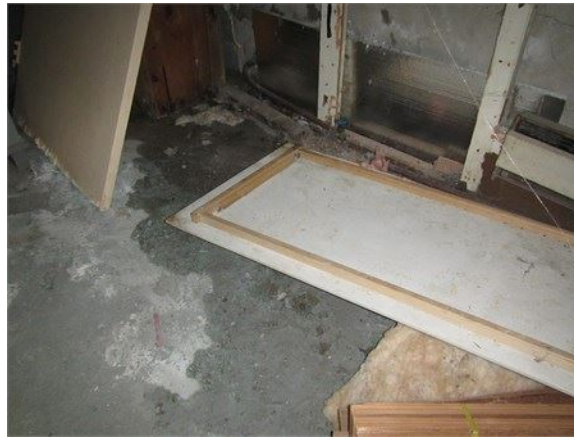
Comme il était déjà recommandé dans notre premier rapport en 2019, la dalle de béton devra être remplacée en même temps que les murs de fondation.

Infiltration d'eau sur la dalle du sous-sol

Bien entendu, lors de la reconstruction de la dalle actuelle, la nouvelle dalle devrait comprendre une couche de drainage granulaire d'au moins 5 po., de type DB pour dalle de béton, recouverte d'un isolant de panneaux de laine de roche ou de polystyrène extrudé (résistance thermique de R 10 minimum) et d'une membrane de polyéthylène d'au moins 0,300 mm d'épaisseur agissant comme écran hydrofuge. Sur le polyéthylène, la nouvelle dalle devra avoir au moins 3 po. d'épaisseur et posséder des pentes en direction des avaloirs de sol à installer.

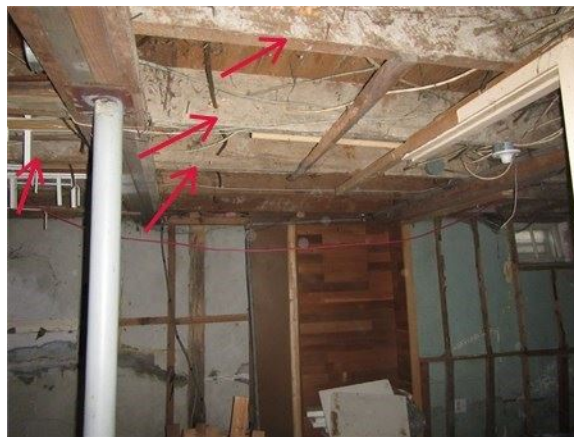
Taches sur des solives qui pourraient comporter des moisissures

Nous avons remarqué la présence de ce qui pourraient être des moisissures sur des solives observées dans le sous-sol. Faire tester les taches sur les solives pour déterminer ce qu'il en est. Les moisissures sont dommageables pour la santé. Prévoyez le coût de nettoyage des moisissures par prudence si le bâtiment

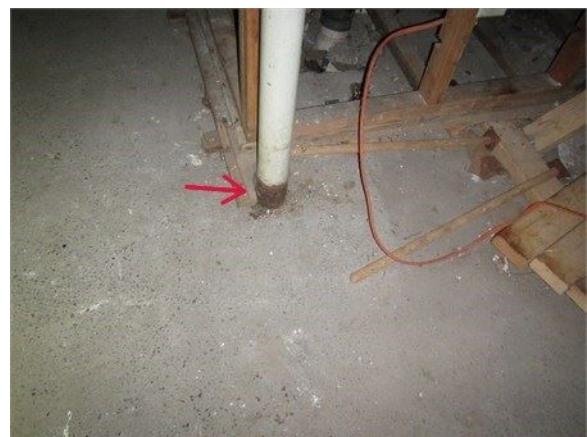
La base de certains poteaux est rouillée en raison de l'humidité du sol. Lors des travaux de sous-oeuvre, faire vérifier et remplacer des poteaux au besoin.

Base d'un poteau à vérifier qui a commencé à rouiller

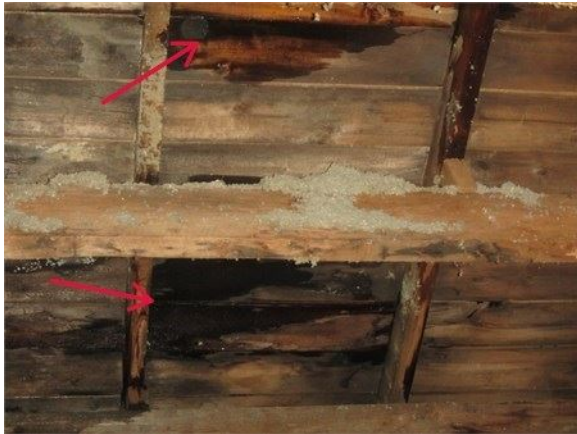
La structure du toit était apparente en raison du dégarnissage du plafond de l'étage. Une infiltration d'eau importante affecte le bâtiment et coule jusqu'au sous-sol. Procéder à une réparation ou une réfection complète à très court terme si le bâtiment est conservé. Remplacer tout matériau affecté par les infiltrations d'eau sur tous les étages.

Fuite d'eau du toit

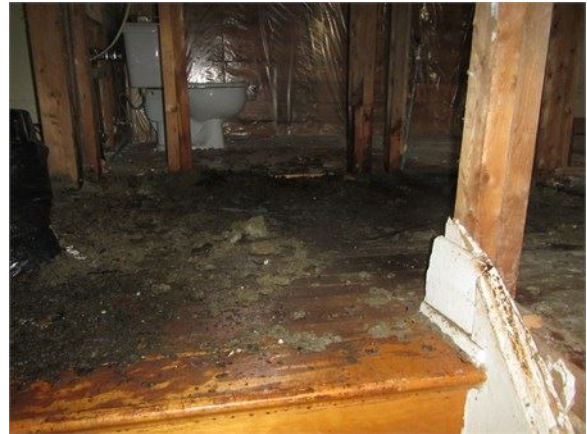
Le plancher de l'étage sous la fuite

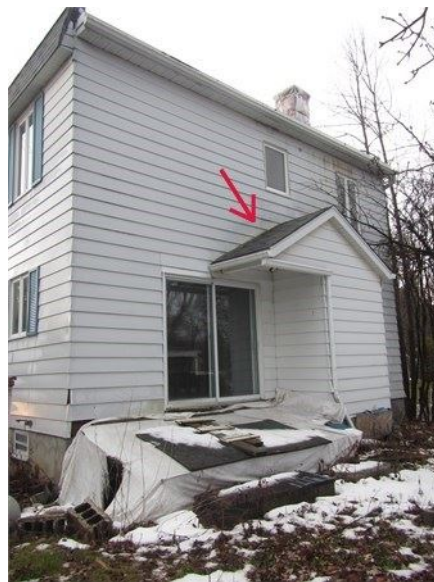
Notre inspection de la toiture nous a permis de constater que le bardage d'aluminium, posé là où il y a un mur entre les deux hauteurs de toiture, est posé jusqu'en bas près des bardeaux d'asphalte de la toiture. Le bardage d'aluminium doit s'arrêter à deux pouces au-dessus de la toiture pour éviter sa dégradation prématurée par un contact constant avec l'eau de ruissellement de la toiture. Il y a peu à faire en ce moment sinon de défaire le bardage pour le couper à la hauteur voulue.

Exemple de bardage trop près d'une toiture

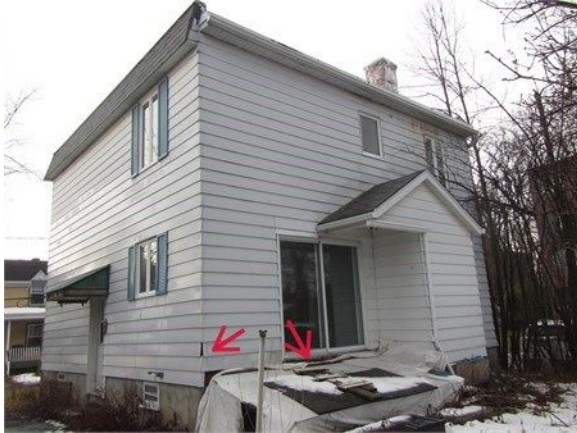
De plus, des sections de bardage sont manquantes.

Bardage d'aluminium sur les murs extérieurs avec section manquante en partie inférieure du mur arrière

Si le bâtiment est conservé, nous suggérons de remplacer le bardage actuel, de réparer la structure des murs extérieurs là où nécessaire et d'installer une membrane pare-air/pare-intempéries avant de poser un nouveau revêtement extérieur en respectant les exigences actuelles pour la pose d'un revêtement extérieur (lame d'air ventilée, solins d'étanchéité, etc.).

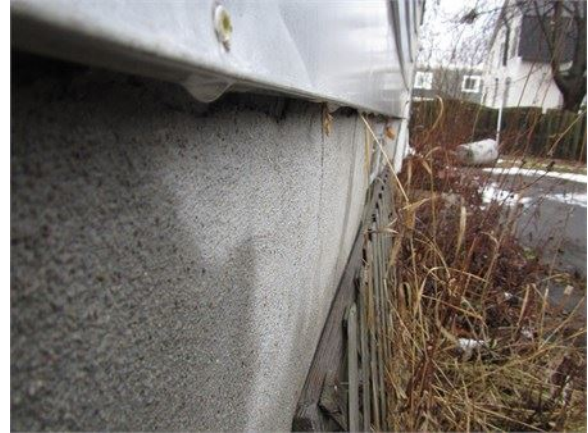
Nous avons remarqué que le bardage d'aluminium était posé à l'ancienne c'est-à-dire sans ventilation de la lame d'air derrière le bardage, ce qui peut causer des dommages à la structure des murs extérieurs si des infiltrations d'eau répétées se produisent.

Le bardage n'est pas ventilé en partie inférieure en raison d'une fourrure de bois posée à l'horizontale

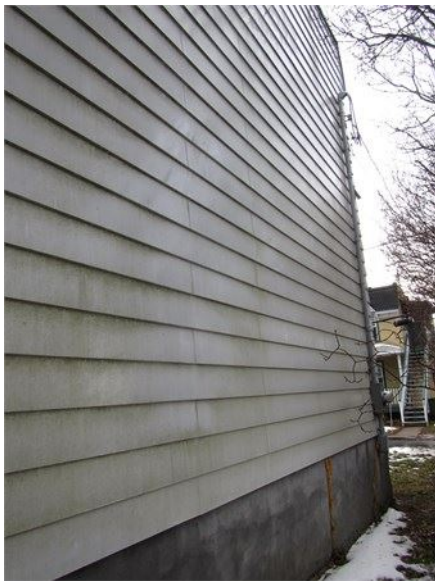
Bardage du mur latéral gauche non ventilé et irrégulier

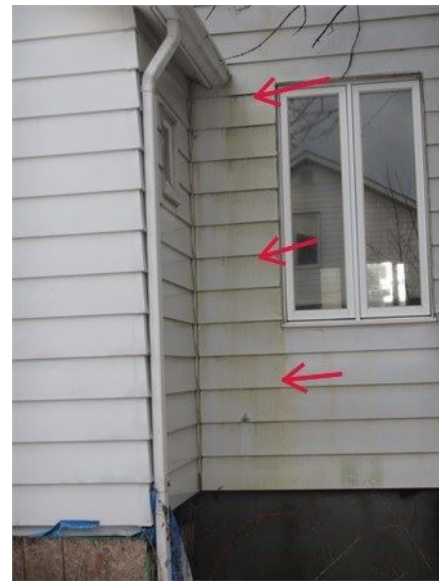
Taches d'écoulement sur le mur arrière en raison d'une gouttière qui n'est pas étanche avec le mur adjacent : Il est probable que des dommages soient présents sur la structure du mur, derrière le revêtement d'aluminium

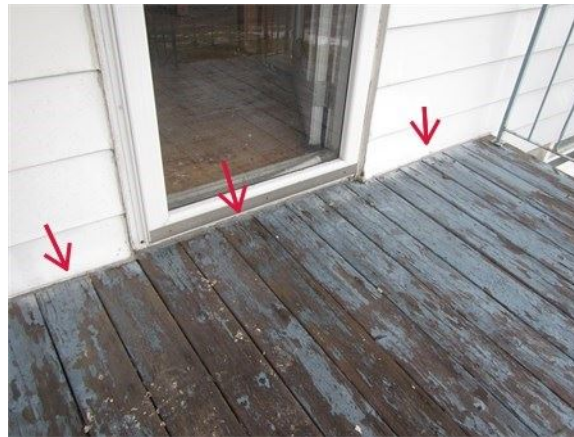
Nous avons remarqué que la jonction entre le perron avant en bois et le mur extérieur était simplement scellé. Remplacer le joint de scellement par une membrane d'étanchéité et un solin métallique dans les règles de l'art pour éviter les dommages occasionnés par les infiltrations d'eau.

Absence de solin entre le perron avant et le mur extérieur

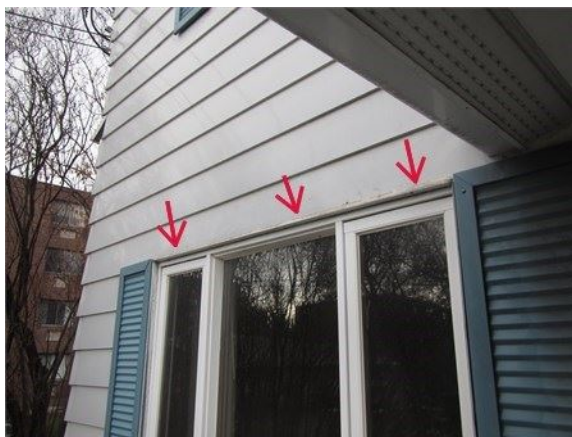
Nous avons remarqué qu'il n'y avait pas de solins au-dessus des ouvertures dans les murs extérieurs recouverts de bardages d'aluminium. Le solin est une tôle ou un autre matériau utilisé pour écarter l'eau d'un assemblage de matériaux. Le solin doit remonter derrière le revêtement intermédiaire situé derrière le revêtement extérieur au-dessus des ouvertures, former une pente d'au moins 6% vers l'extérieur au-dessus des ouvertures, se terminer à chaque extrémité par un arrêt d'extrémité, recouvrir d'au moins 10 mm verticalement l'élément de construction au-dessous et aboutir à un larmier formant un ressaut d'au moins 5 mm par rapport aux ouvertures sous les solins. Prévoyez défaire le revêtement mural au-dessus des ouvertures pour installer des solins et éviter ainsi les détériorations associées aux infiltrations d'eau. Notez qu'il ne faut jamais calfeutrer le joint entre le solin et le revêtement posé au-dessus. Par contre, il faut calfeutrer le dessous du solin avec les fenêtres, les portes, etc.

Exemple de fenêtre sans solin pour assurer l'étanchéité. Au contraire, un joint de scellement a été posé. Ce joint de scellement emprisonne l'eau qui pourrait s'infiltrer

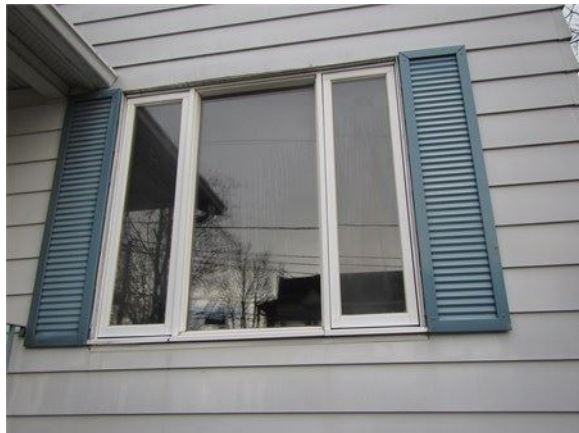
Les fenêtres sont âgées et les menuiseries extérieures ne sont plus étanche. Il en est de même pour les garnitures d'étanchéité entre les menuiseries de PVC et les doubles-vitrages. Prévoir le remplacement des fenêtres si le bâtiment est conservé.

Exemple de fenêtre à remplacer

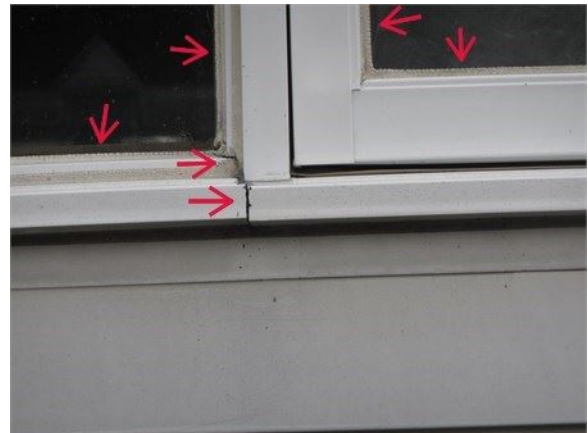
Les menuiseries ne sont plus étanches. Il en est de même pour les garnitures d'étanchéité

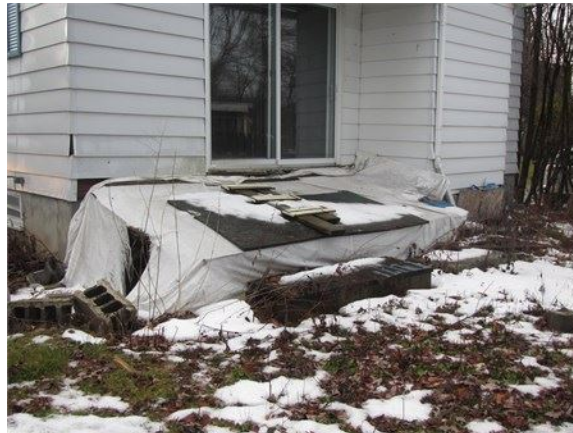
La terrasse arrière a été démolie. Prévoir une reconstruction pour pouvoir utiliser l'espace extérieur et la porte-fenêtre.

La terrasse arrière a été démolie

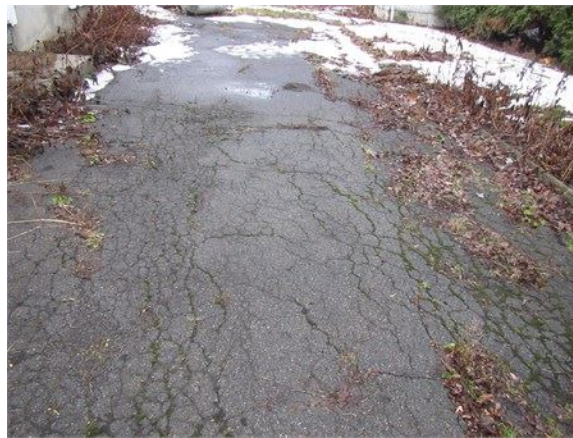
La surface de l'entrée d'asphalte pour les voitures est fissurée et affaissée vers les côtés. Il faudra penser à la rénover pour éviter l'aggravation de la situation lors des périodes de gels et de dégels.

Entrée d'asphalte fissurée et affaissée à refaire

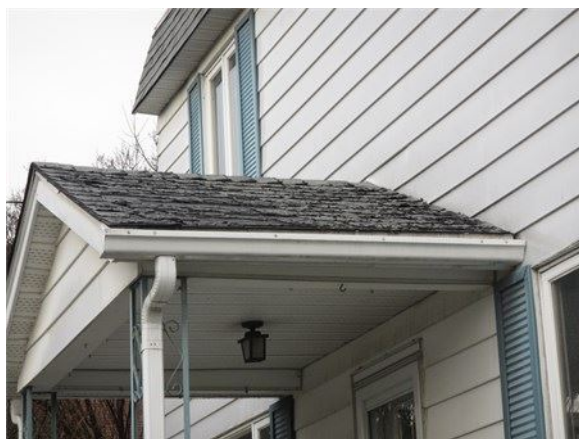
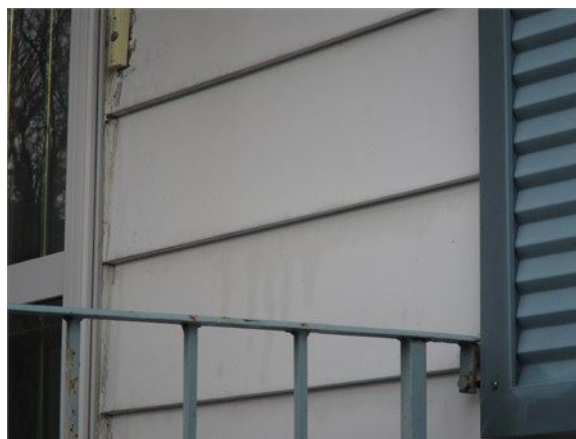
Les bardeaux de la marquise d'entrée ont atteint leur durée de vie utile. Prévoir le remplacement des bardeaux. Assurez-vous que les solins et contre-solins entre cette toiture et le mur avant sont étanches. Actuellement, des taches d'écoulement actives étaient visibles lors de l'inspection, du côté droit de la porte d'entrée.

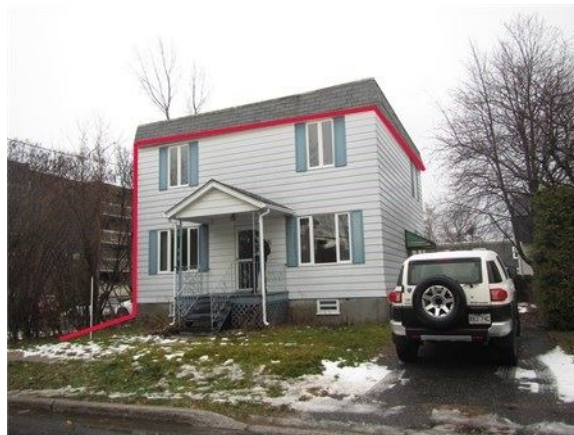
Nous avons observé le fait qu'il n'y avait pas de gouttière aux débords de la corniche sur trois côtés. Cette situation fait en sorte que l'eau de pluie ou de fonte des neiges tombe directement sur le sol près des fondations. Faites installer des gouttières au bas de chaque pente de toiture même les plus petites. Au bas de chaque gouttière, faites installer une descente pluviale et au bas de chaque descente pluviale, installer un exutoire de gouttière qui se prolonge jusqu'à 6 pieds du bâtiment de manière à éloigner les eaux de surface des murs de fondation.

Installer une gouttière sur les trois côtés de la corniche pour éloigner les eaux de surface des murs extérieurs

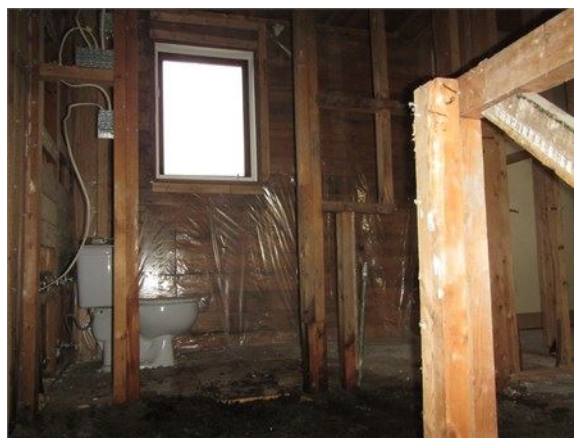
L'ensemble de la salle de bains et de la cuisine ont été démolis. Seule une toilette est en place à l'étage. Prévoir une réfection complète.

Toilette à l'étage malgré les infiltrations d'eau importantes par la toiture

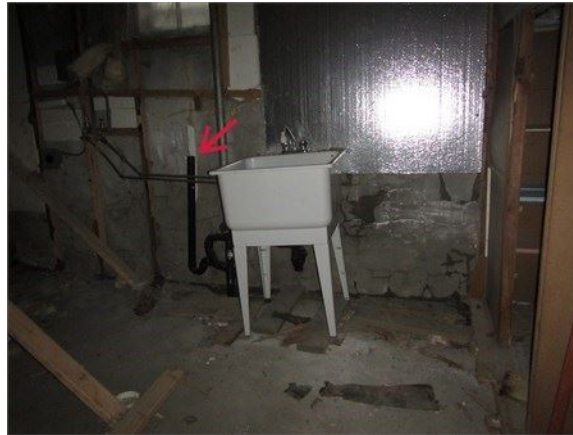
La conduite d'évacuation de la machine à laver au sous-sol n'est pas scellée. Sceller la partie supérieure de la conduite pour éviter des refoulements d'égout dommageables.

Sceller l'extrémité de la conduite de la machine à laver

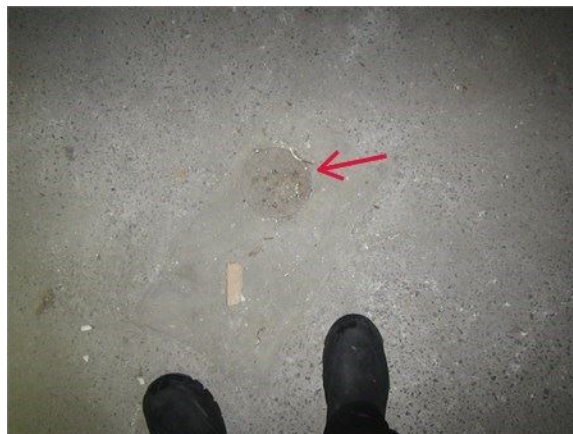
Le drain de plancher est ancien. Prévoir le remplacement du drain lors de la réfection de la dalle de béton.

Vieux drain de plancher à remplacer

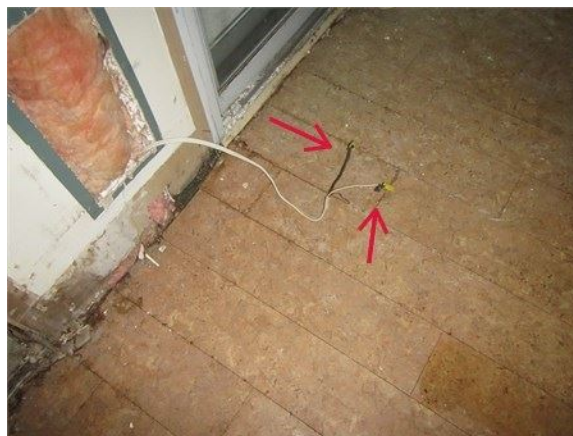
Nous avons observé la présence de câbles abandonnés sans protection adéquate. Pour des raisons évidentes de sécurité et pour éviter toute confusion avec les câbles actifs, enlevez les câbles abandonnés ou insérez les extrémités dans des boîtes de jonction bien fermées.

Câbles sans protection adéquate dans la cuisine

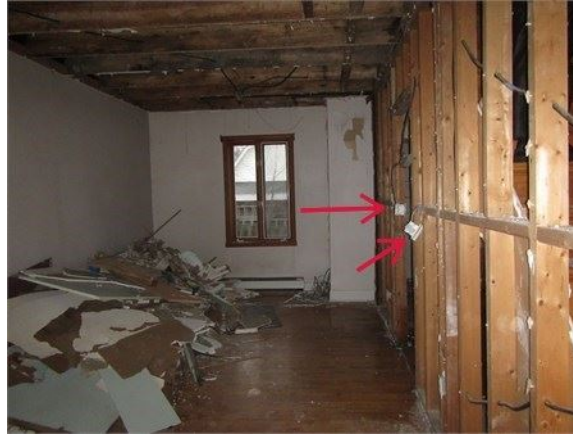
Les prises et les interrupteurs ont été détachés des murs là où les murs ont été dégarnis. Les installations ne sont pas sécuritaires.

Exemple d'interrupteurs enlevés

Assurer la sécurité des installations.

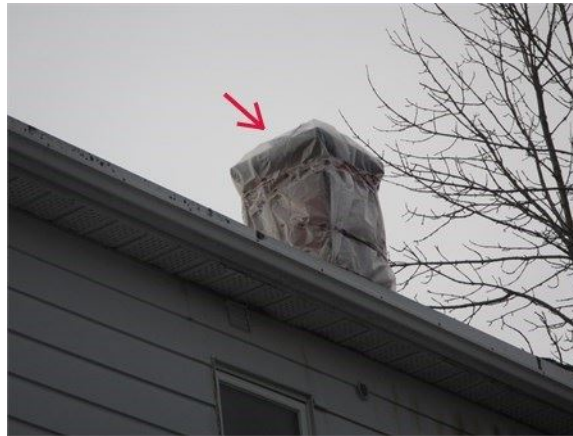
Une cheminée a été condamnée de manière temporaire sur le toit. Au besoin, démolir la cheminée au-dessus du toit si le bâtiment est conservé.

Cheminée condamnée de manière temporaire sur le toit

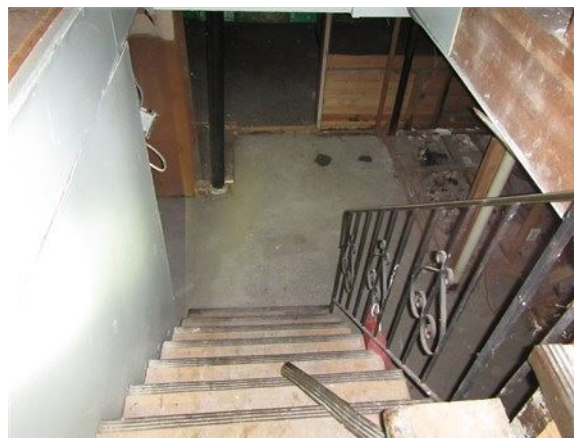
Lors de l'inspection de , nous avons remarqué que le revêtement des marches de l'escalier du sous-sol était constitué de tuiles qui pouvaient contenir de l'amiante. L'amiante est nocive pour la santé. Prévoyez l'enlèvement du revêtement de l'escalier avec le protocole d'enlèvement de l'amiante, ce qui s'avère plus coûteux que l'enlèvement habituel d'un revêtement de plancher/marches d'escalier.

Marches de l'escalier du sous-sol en tuiles

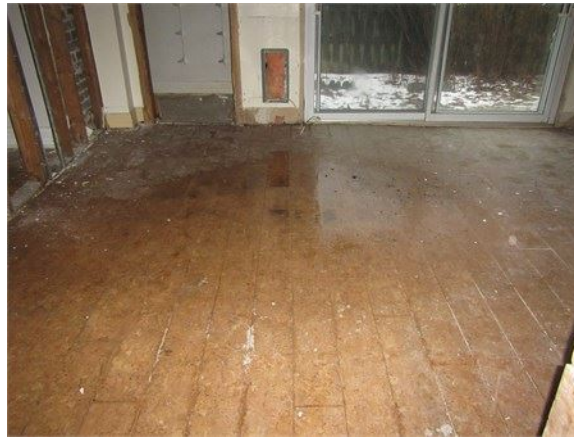
Une partie des finis de planchers ont été démantelés. Là où des parquets ont été conservés, certains sont affectés par les infiltrations d'eau venant du toit. Prévoir une réfection importante si le bâtiment est conservé.

Le plancher de la cuisine affecté par les infiltrations d'eau venant du toit

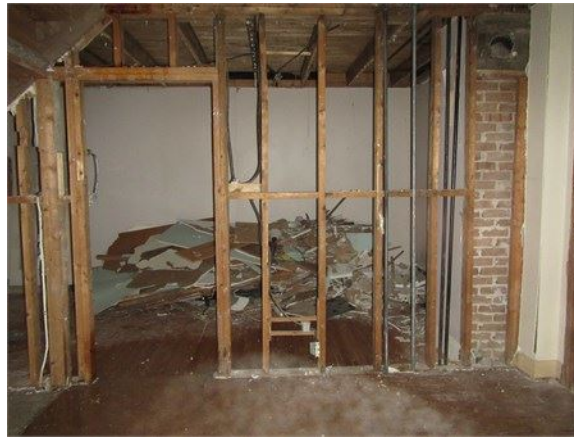
Une bonne part des finis intérieurs a été démolie dans le bâtiment. Prévoir une reconstruction là où nécessaire si le bâtiment est conservé.

Exemple de dégarnissage et matériaux de démolition au sol

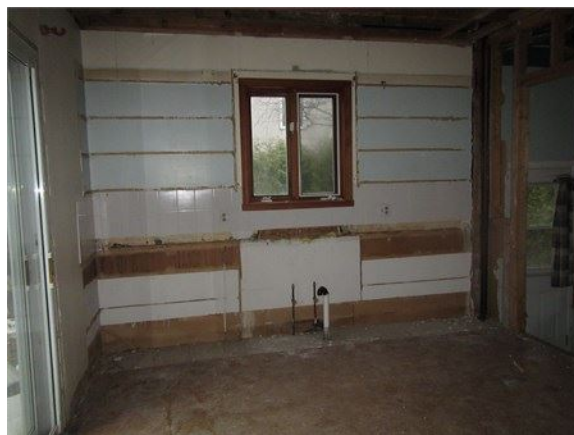
La cuisine a été démolie. Il n'y a plus d'équipements. Prévoir refaire une cuisine si le bâtiment est conservé.

La cuisine a été démolie
