RAPPORT D'INSPECTION DIAGNOSTIC

PROPRIÉTÉ SISE AU
133, Ave. de la Baie-de-Valois
Pointe-Claire, (Québec)

Dossier : 2141-2025-06-18

ADRESSE : 133, Ave. de la Baie-de-Valois, Pointe-Claire (Québec)
ANNÉE DE CONSTRUCTION : 1937

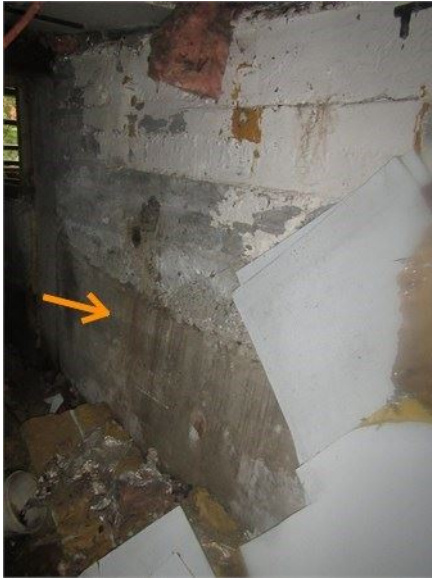
Nous avons noté des traces d'infiltration d'eau entre deux sections de béton coulé sur le mur latéral droit. De plus, des taches d'humidité et d'efflorescence ont été observées sur les murs de fondation en divers endroits du vide sanitaire. L'efflorescence (dépôt de sels sur la surface) est un phénomène provoqué par un béton chargé d'eau, rejetant l'humidité dans l'air ambiant du sous-sol. Cela peut contribuer à des excès d'humidité dommageables et provoquer la détérioration prématurée du béton des fondations. L'efflorescence témoigne souvent d'un manque d'étanchéité de l'imperméabilisant appliqué du côté extérieur des murs de fondation et/ou d'une déficience du drainage des fondations (ex. : position incorrecte du drain perforé, obstruction partielle ou totale du conduit, absence de drain, pentes négatives près des murs, etc.), qui a pour conséquence de saturer d'eau le béton des murs. L'inspectrice ne peut se prononcer avec exactitude sur cette condition car seul un sondage du côté extérieur (excavation partielle) pourrait nous informer sur la qualité de l'imperméabilisant et du drainage des fondations.

Traces d'infiltration d'eau entre deux sections de béton coulé

Pour connaître l'état du drainage des fondations, il faudrait faire appel à une entreprise spécialisée qui procéderait à une excavation partielle du sol autour du bâtiment et qui pourrait vous informer de la situation actuelle. Il pourrait alors être pertinent d'installer un drain français comme c'est d'usage aujourd'hui. Vous profiterez de l'excavation nécessaire à la pose du drain pour imperméabiliser à nouveau les murs de fondation et la partie visible des semelles à l'aide d'une émulsion bitumineuse ou d'une membrane auto-collante dans les règles de l'art et par la pose d'une membrane drainante de type Delta MS ou Miradrain. Nous vous suggérons également d'isoler les murs de fondation par l'extérieur, le drainage n'en sera que meilleur et vos murs de fondation seront mieux protégés de l'eau et des effets du gel (Voir la section "Isolation/Ventilation : Isolation des murs de fondation").

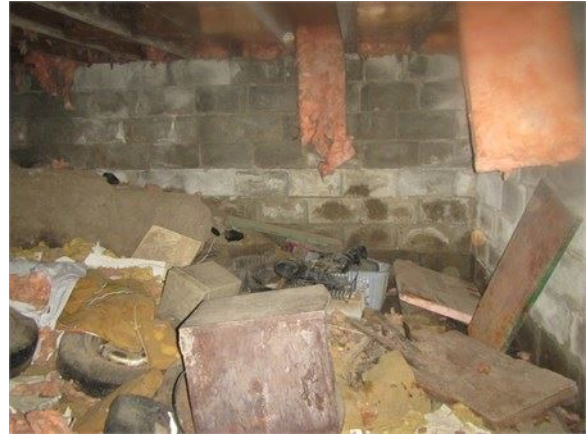
Efflorescence et humidité importante sur les murs de fondation en blocs de béton

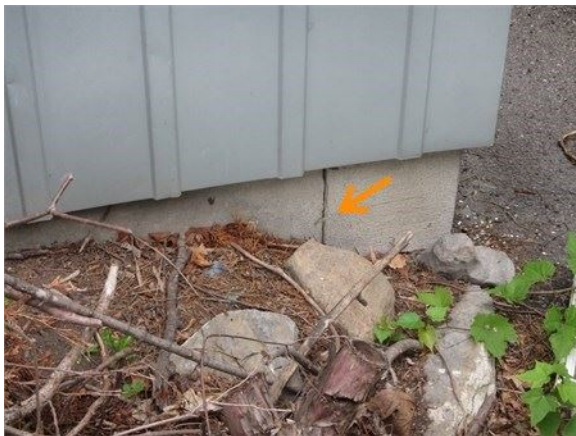
Les murs de fondation sont construits partiellement en blocs de béton et partiellement en béton coulé (ancien). Des fissures ont été observées en divers endroits et des déplacements de blocs de béton ont aussi été observés. Des travaux de réparation sont à prévoir rapidement.

Fissure sur le mur avant, côté droit

Faire appel à un maçon spécialisé dans les murs de fondation pour un travail durable.

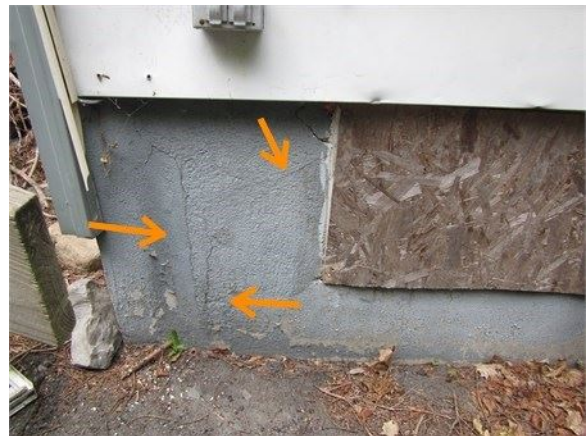
Fissures sur le mur latéral droit près de l'avant

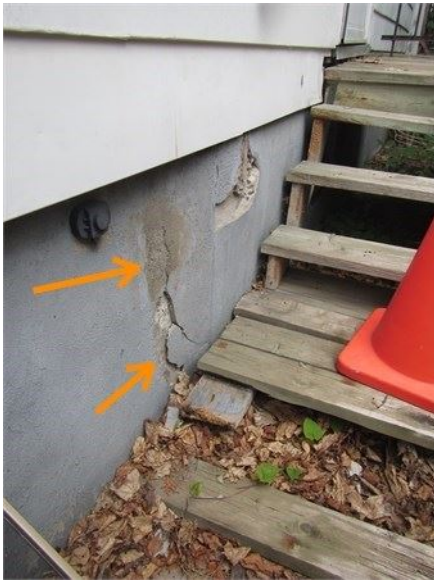
Fissure sur le mur latéral droit devant l'escalier d'entrée principale

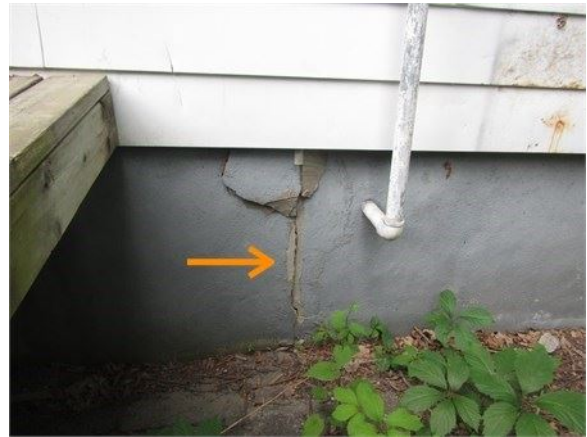
Fissure verticale entre les deux perrons

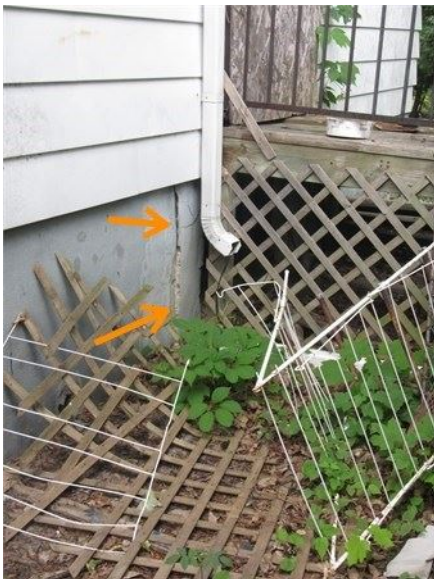
Fissure à la limite de l'extension arrière, mur latéral droit

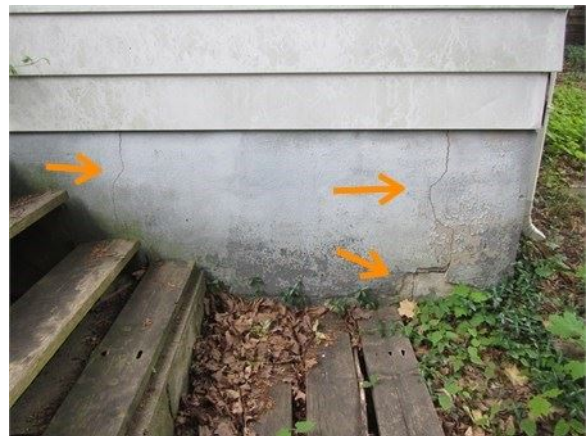
Fissures sur le mur latéral droit, coin arrière droit

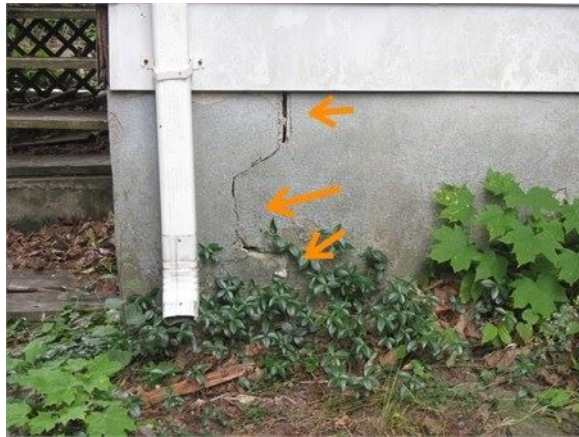
Fissure importante sur le mur arrière, coin droit

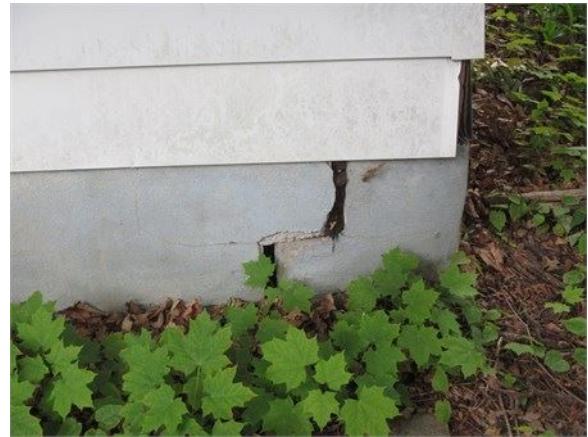
Fissures avec déplacement important, mur arrière, coin gauche à réparer rapidement

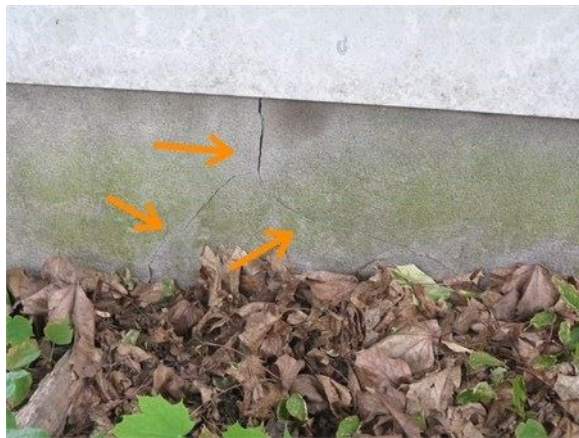
Fissures mineures sur le mur latéral gauche

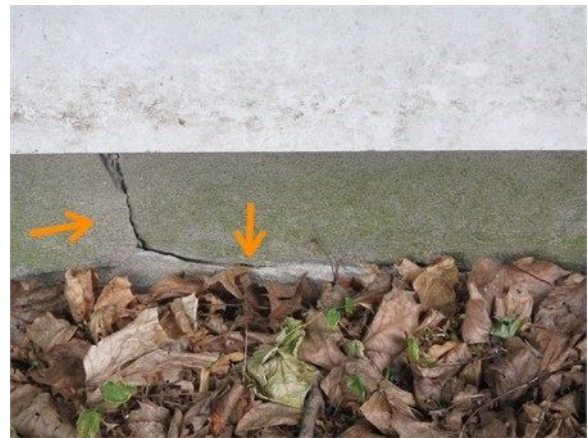
Fissures avec déplacement sur le mur latéral gauche

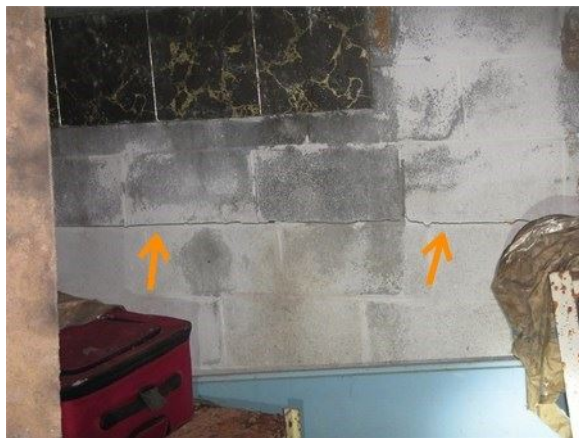
Fissure horizontale sur le mur latéral gauche à vérifier et à corriger (il pourrait s'agir d'un déplacement du mur vers l'intérieur)

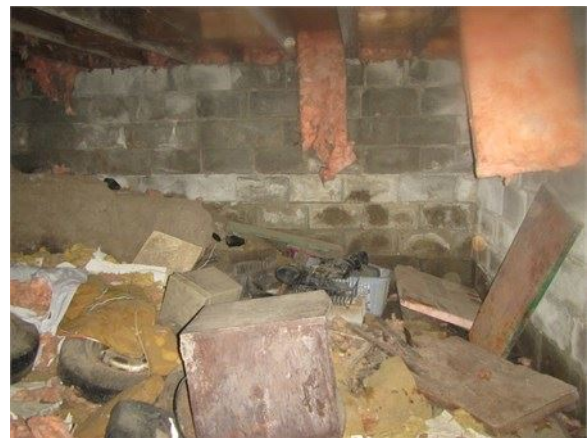
Fissures sur le mur arrière, côté droit

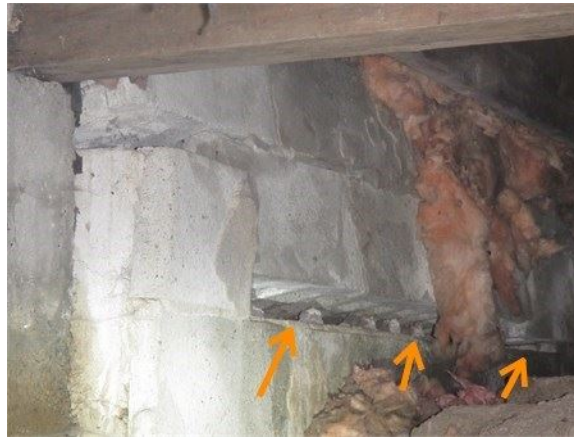
Déplacements importants de blocs de béton sur le mur latéral gauche de l'extension arrière à réparer rapidement

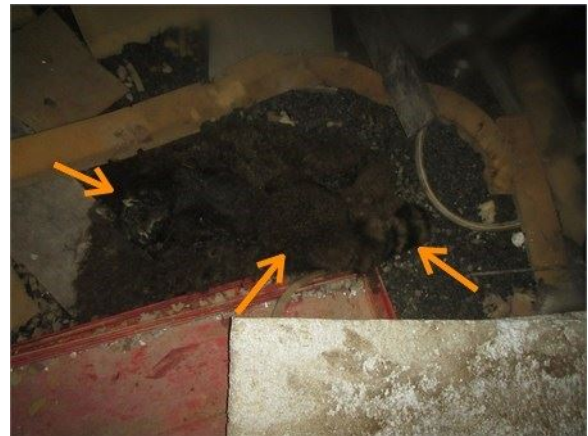
Raton laveur en décomposition dans le vide sanitaire

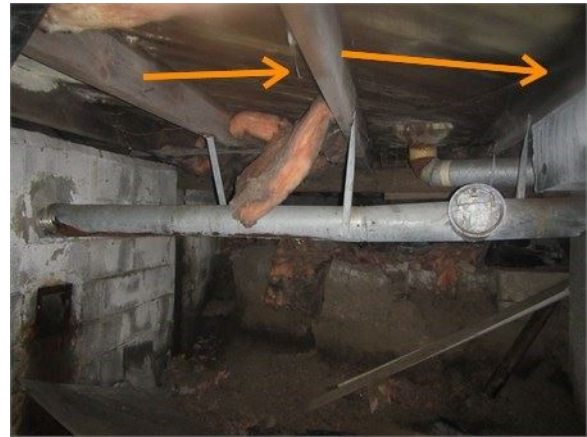
Structure de plancher faible

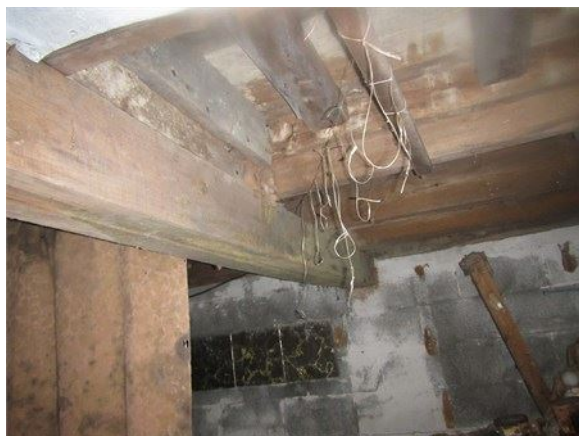
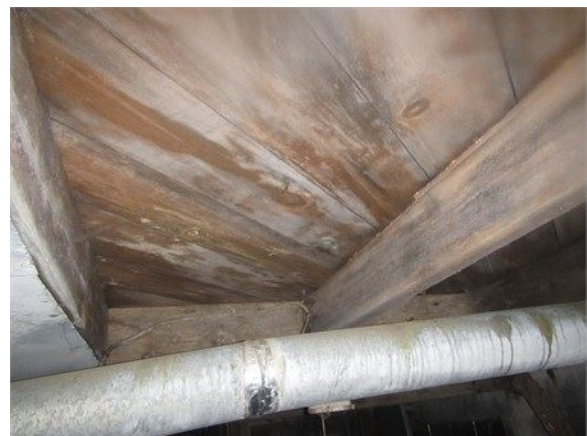
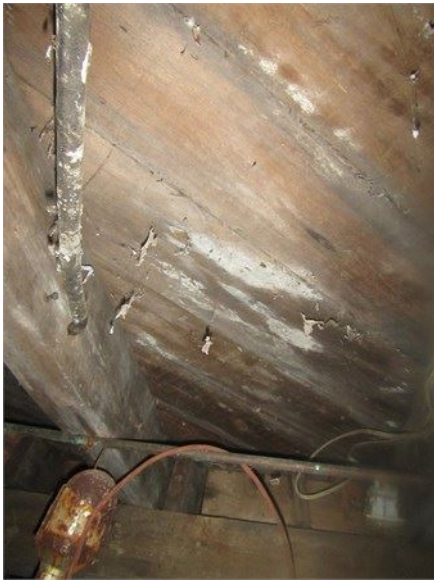
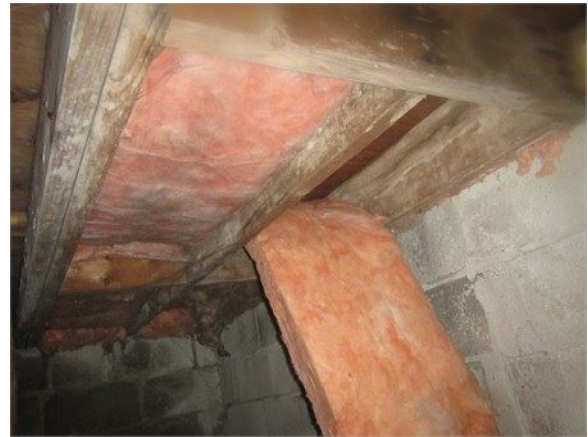
Nous avons remarqué la présence de ce qui pourraient être des moisissures sur des solives et du sous-plancher observés dans le vide sanitaire. Les moisissures sont dommageables pour la santé. Procéder à une caractérisation des taches pour vérifier s'il s'agit de moisissures. Prévoyez le coût de nettoyage des moisissures par prudence. Faites faire le travail par des spécialistes en décontamination pour protéger la santé des travailleurs et des occupants.

Taches sur la structure qui pourrait comporter des moisissures dans le vide sanitaire

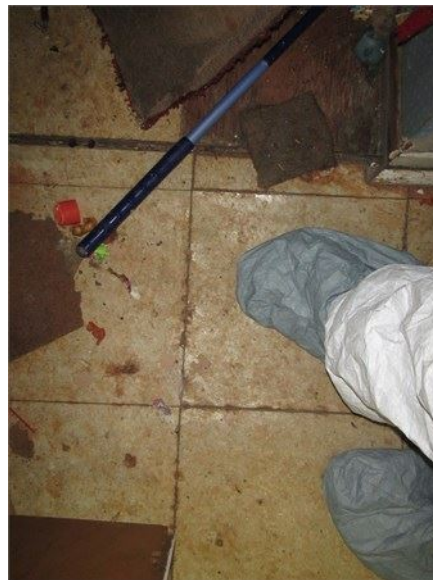
Nous avons remarqué que le sol cédait sous les pas près de la trappe d'accès au vide sanitaire. L'emplacement semble être au-dessus du système de chauffage. Faire voir le plancher après l'enlèvement des finis intérieurs et/ou du système de chauffage et renforcer où nécessaire.

Le sol cède sous les pas

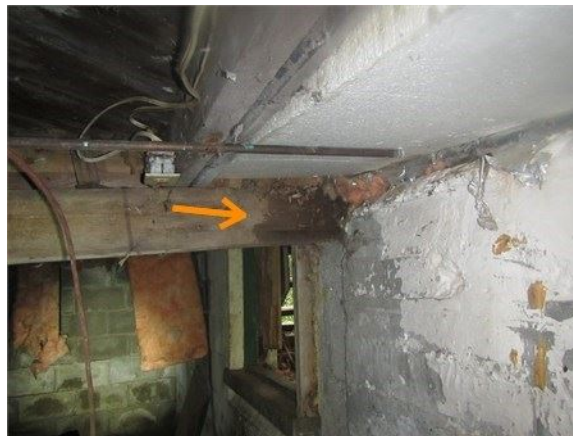
Nous avons remarqué des taches d'infiltration d'eau sur l'extrémité droite d'une poutre. Assurer l'étanchéité du mur extérieur pour éviter davantage de détérioration.

Taches d'infiltration d'eau sur l'extrémité d'une poutre

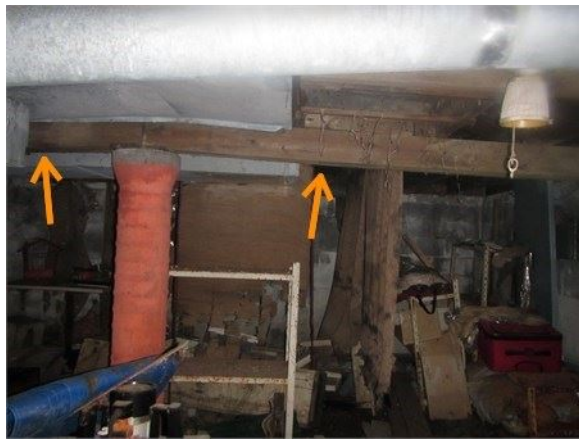
Nous avons remarqué que les poutres étaient faibles et qu'elles n'étaient pas fixées aux colonnes de béton. Consulter un ingénieur en structure pour renforcer la structure. Suivre ses recommandations.

Poutre faible de part et d'autre d'une colonne de béton

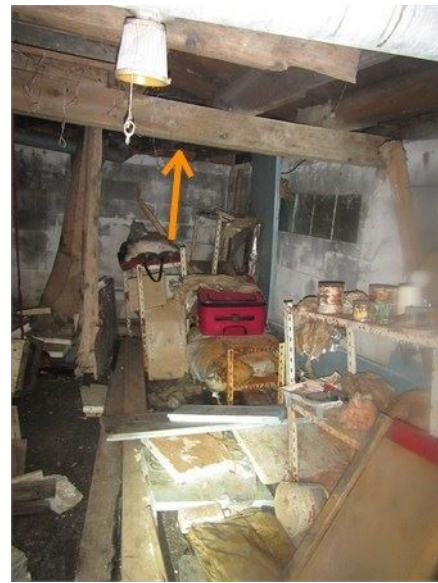
Poutre faible dans le vide sanitaire

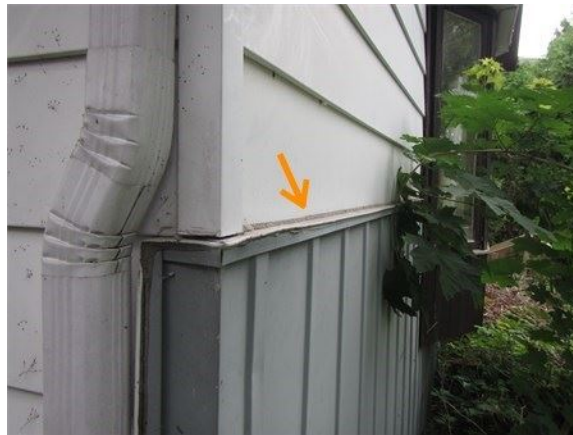
Nous avons remarqué que le dessous des bardages avait été fermé par une moulure. Il est essentiel pour la ventilation des bardages que le dessous soit ouvert. De plus, si des infiltrations d'eau surviennent plus haut, l'eau risque de demeurer emprisonner et de causer des dommages. Nous vous recommandons de percer généreusement des trous à intervalles réguliers sous les bardages pour les raisons ci-haut mentionnées. Là où deux revêtements sont installés l'un au-dessus de l'autre, enlever le calfeutrant.

Absence de ventilation derrière le revêtement, visible au bas des diverses sections de bardage

Prévoir à plus ou moins court terme le remplacement du revêtement extérieur pour respecter les règles actuelles de ventilation de la lame d'air derrière le revêtement extérieur de manière à éviter la rétention d'humidité et d'eau qui causent la pourriture du bois de structure.

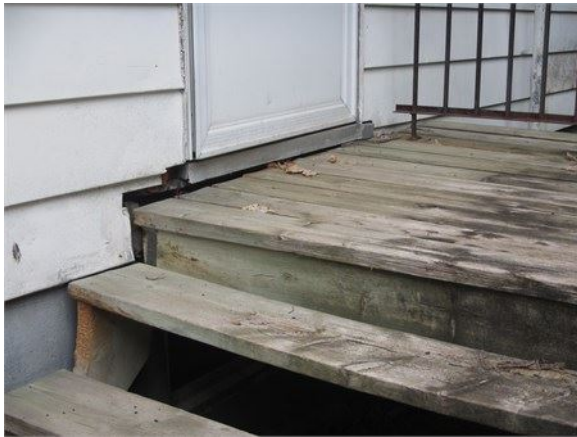
Nous avons remarqué que le revêtement d'aluminium n'était pas étanche partout. Des ouvertures causent des infiltrations d'eau et possiblement l'introduction d'insectes dans l'enveloppe des murs extérieurs. Corriger les manquements pour assurer l'étanchéité.

Revêtement non étanche sous la porte d'entrée principale et devant la porte

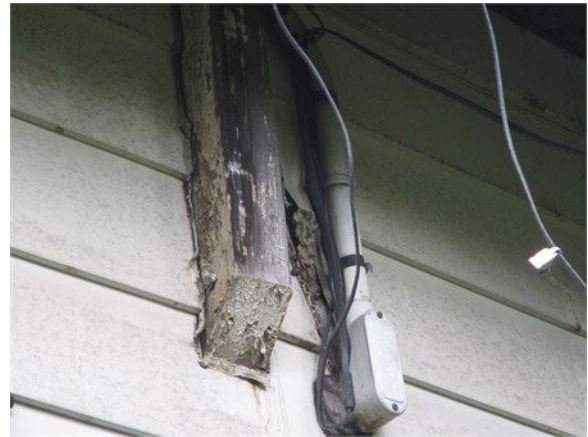
Revêtement qui est découpé autour des mâts électriques

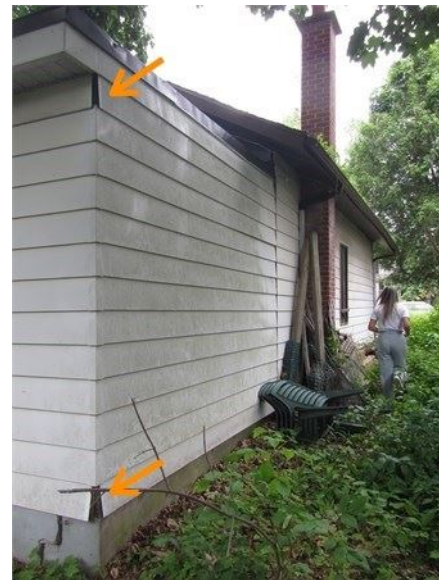
Coin arrière gauche ouvert

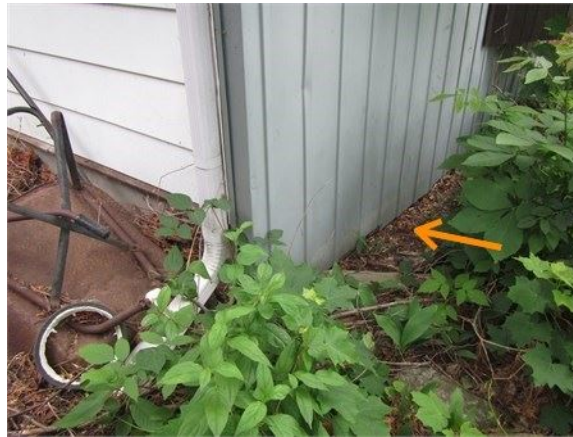
Le revêtement mural est trop près du sol par endroits. Tout bardage doit se situer à au moins 8 pouces du sol (200 mm) de manière à ne pas exposer les composantes du mur à l'humidité du sol (Article 9.27.2.4. du Code de construction du Québec). Procéder à une correction du niveau du sol là où nécessaire en vous assurant de toujours conserver une pente positive de 1 unité de hauteur pour 10 unités de longueur de manière à éloigner des murs extérieurs, par capillarité, les eaux de surface.

Revêtement trop près du sol à l'avant gauche

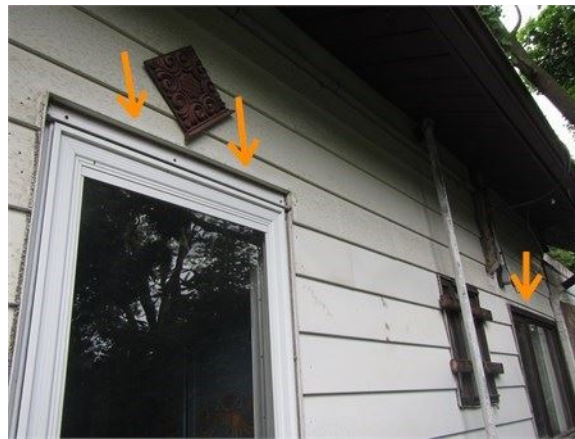
Nous avons remarqué qu'il n'y avait pas de solins au-dessus de la plupart des ouvertures dans les murs extérieurs. Le solin est une tôle ou un autre matériau utilisé pour écarter l'eau d'un assemblage de matériaux. Le solin doit remonter derrière le revêtement intermédiaire situé derrière le revêtement extérieur au-dessus des ouvertures, former une pente d'au moins 6% vers l'extérieur au-dessus des ouvertures, se terminer à chaque extrémité par un arrêt d'extrémité, recouvrir d'au moins 10 mm verticalement l'élément de construction au-dessous et aboutir à un larmier formant un ressaut d'au moins 5 mm par rapport aux ouvertures sous les solins. Prévoyez défaire le revêtement mural au-dessus des ouvertures pour installer des solins et éviter ainsi les détériorations associées aux infiltrations d'eau. Notez qu'il ne faut jamais calfeutrer le joint entre le solin et le revêtement posé au-dessus. Par contre, il faut calfeutrer le dessous du solin avec les fenêtres, les portes, etc.

Absence de solins au-dessus des ouvertures

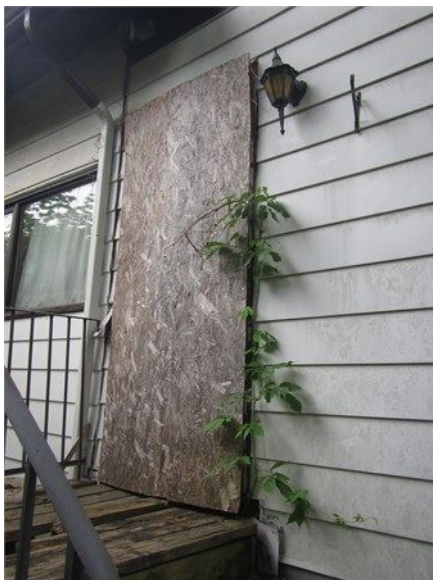
La vieille porte en bois sur le mur latéral droit a été condamnée à l'aide d'un contreplaqué. Prévoir le remplacement de la porte à court terme.

La porte condamnée de l'extérieur

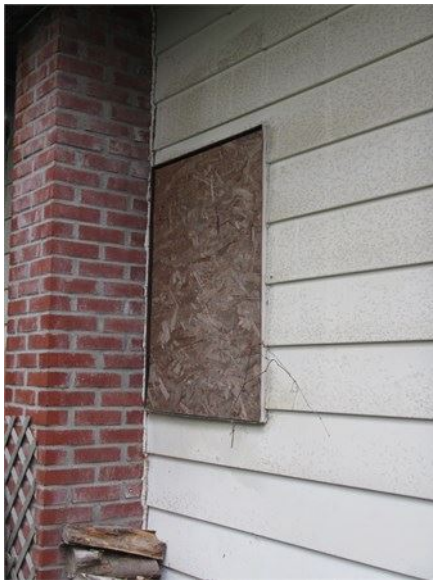
Les fenêtres en bois ont plus de 25 ans. Le bois est endommagé par endroits et des double-vitrages sont descellés. D'autres fenêtres ont été condamnées à l'aide de contreplaqué. Prévoir le remplacement des fenêtres à court terme.

Exemple de fenêtre condamnée

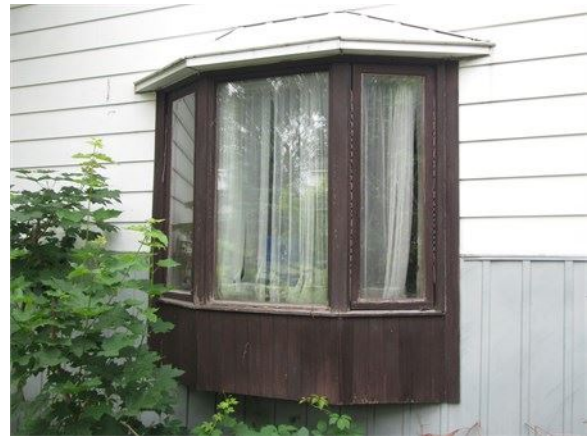
Vieille fenêtre en bois à l'avant à remplacer

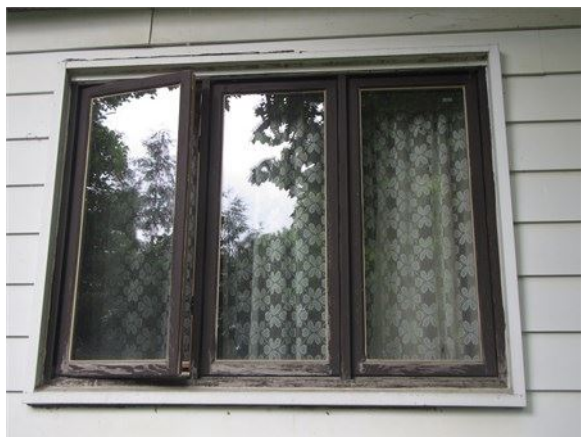
Exemple de vieille fenêtre en bois à remplacer à l'arrière

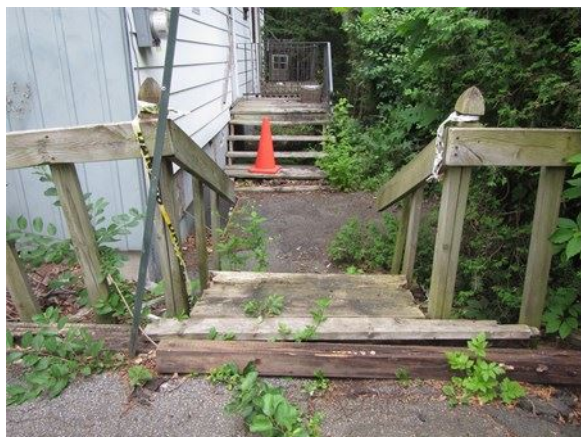
Les divers escaliers extérieurs et les deux perrons sont dangereux. Prévoir une réfection complète à court terme pour assurer la sécurité à l'extérieur du bâtiment.

Escalier à l'entrée dangereux et garde-corps inadéquat

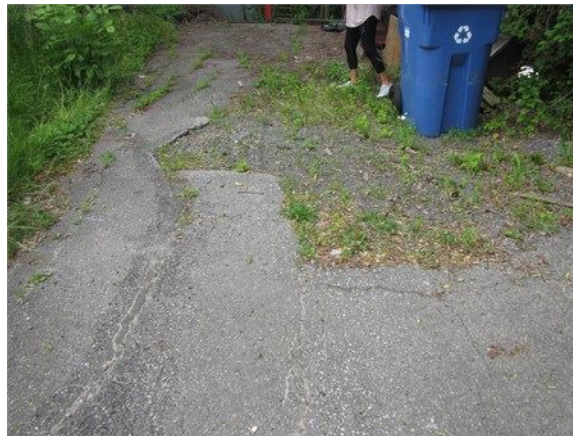
La surface de l'entrée d'asphalte pour les voitures est très détériorée. Il faudra penser à la rénover pour éviter l'aggravation de la situation lors des périodes de gels et de dégels.

Entrée d'asphalte en très mauvais état

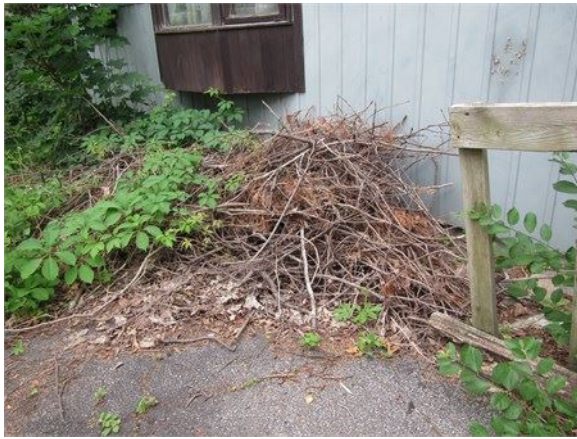
De nombreux débris divers se trouvent autour de la propriété. nettoyer l'extérieur pour assurer la salubrité.

Nettoyer les débris de branches le long de la façade avant

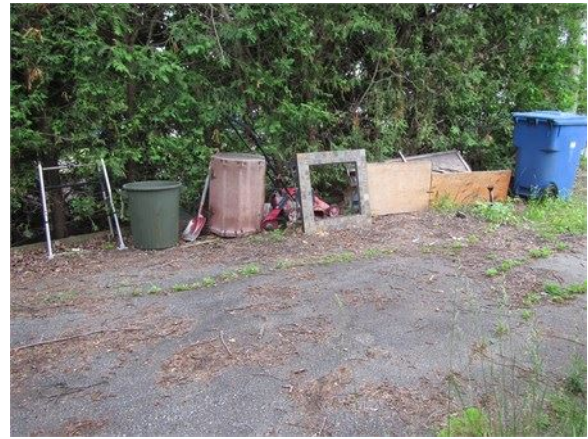
Enlever les objets abandonnés à l'avant de la propriété

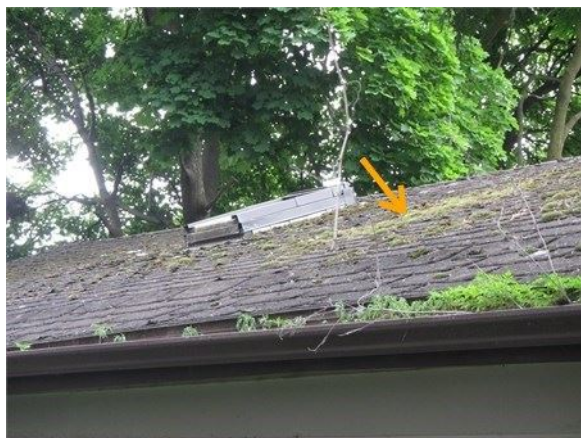
Les bardeaux d'asphalte de la toiture sont dans un état de détérioration avancé. Prévoir une réfection de la couverture dans la prochaine année au plus tard.

Bardeaux dans un état de détérioration avancé

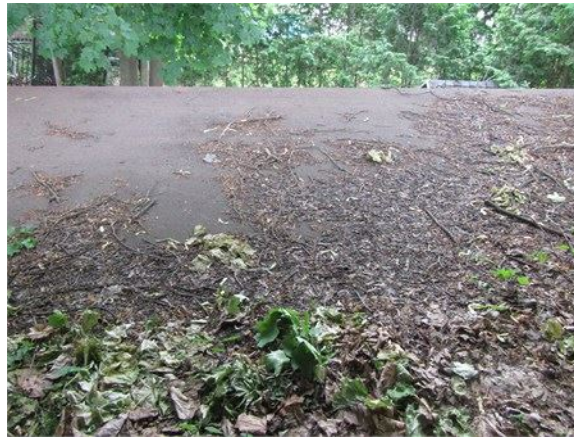
Des branches et des débris de feuilles couvrent une partie importante de la couverture de l'extension arrière. Nettoyer la couverture pour éviter l'enracinement de plantes.

Nettoyer la couverture de l'extension arrière

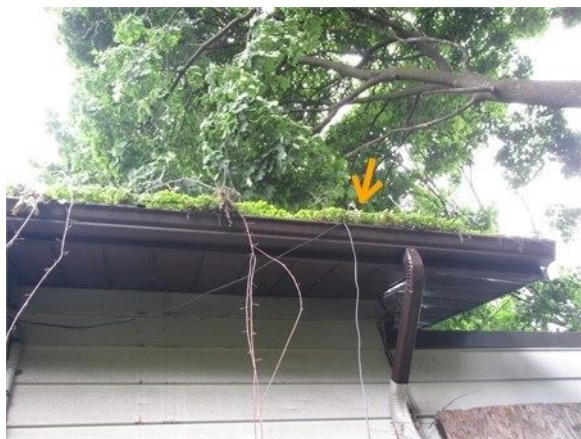
Des plantes poussent dans les gouttières. De plus, l'eau est déversée près des murs de fondation. Nettoyer les gouttières et ajouter des exutoires de gouttières pour éloigner les eaux de la toiture loin des murs de fondation.

Nettoyer les gouttières

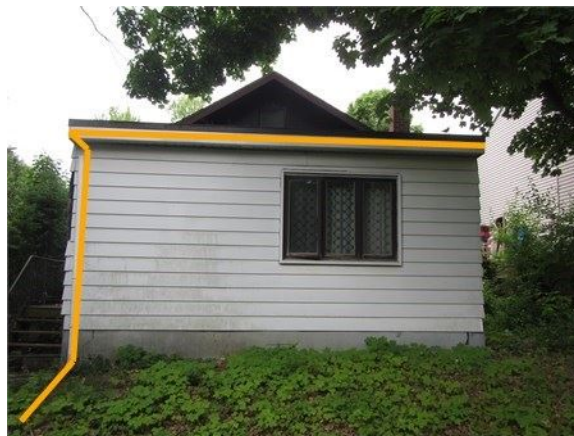
Nous avons remarqué qu'il n'y avait pas de gouttière sur le débord de toit arrière de l'extension. Installer une gouttière avec descente pluviale et exutoire pour éloigner les eaux de la toiture du mur arrière.

Installer une gouttière sur le débord de toit arrière

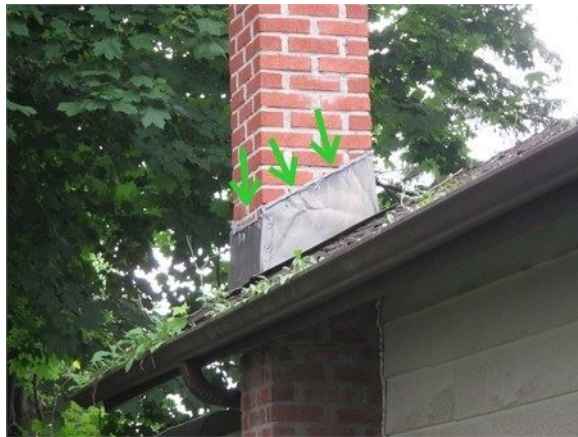
Le solin métallique situé entre la toiture et la cheminée est étanchéifié en sa partie supérieure par un calfeutrement. Une installation correcte consiste à faire en sorte que le solin pénètre dans les joints de briques pour assurer une étanchéité parfaite. Il semble que, dans l'installation actuelle, le solin ne soit appliqué qu'en surface. Des infiltrations d'eau ont été notées dans les soffites du débord de toit gauche autour de la cheminée. Refaire l'étanchéité de l'installation rapidement pour arrêter les infiltrations d'eau dommageables à la structure de la toiture.

Le contre-solin n'est que calfeutré en surface de la maçonnerie de la cheminée

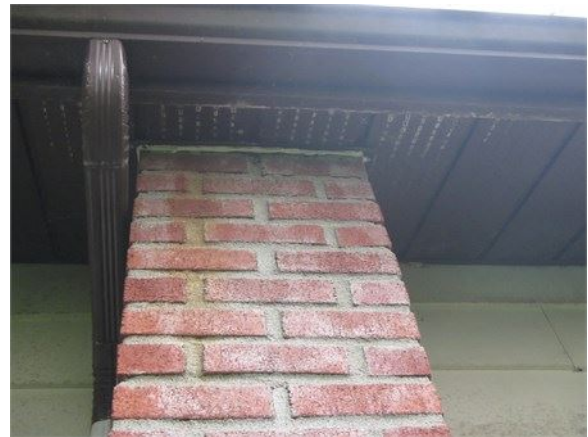
Nous avons remarqué des traces d'infiltration d'eau dans les soffites du débord de toit gauche autour de la cheminée. Suivre les recommandations faites dans la section "Toiture : Solins" dans la section suivante du

Traces d'infiltration d'eau dans les soffites et sur la cheminée (efflorescence)

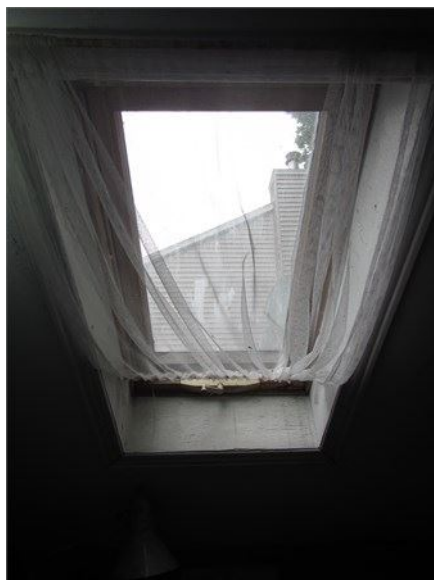
Nous avons observé des traces d'infiltration d'eau dans le puits de lumière de la chambre arrière de l'étage. Faire voir le puits de lumière lors des travaux de couverture pour déterminer s'il peut être conservé ou s'il est à remplacer. Le manque d'étanchéité peut être associé au puits de lumière lui-même ou peut être associé à la couverture autour du puits de lumière.

Traces d'écoulement autour du puits de lumière à l'étage

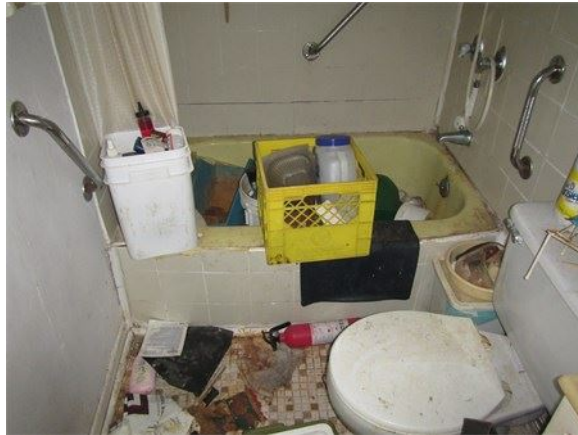
Réfection de la salle de bains à prévoir

Prévoir une réfection complète de la cuisine et de la salle de bains.

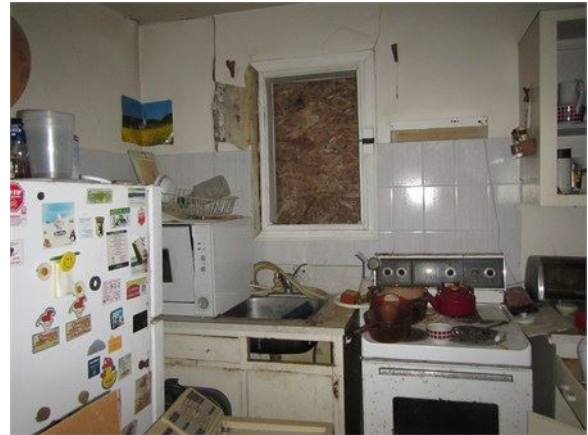
Réfection de la cuisine à prévoir

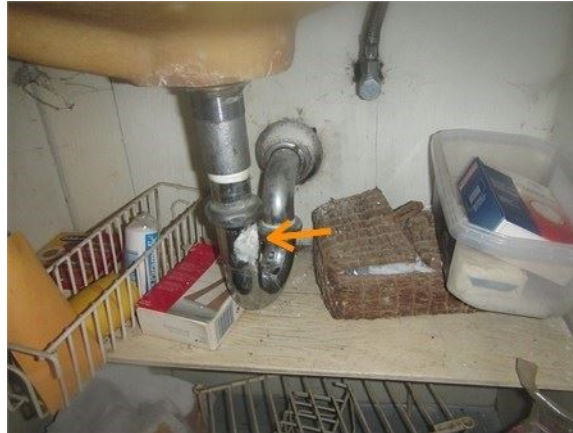
Nous avons remarqué que le siphon sous le lavabo de la salle de bains avait commencé à percer. Remplacez le siphon pour éviter les fuites dommageables.

Siphon qui commence à percer sous le lavabo

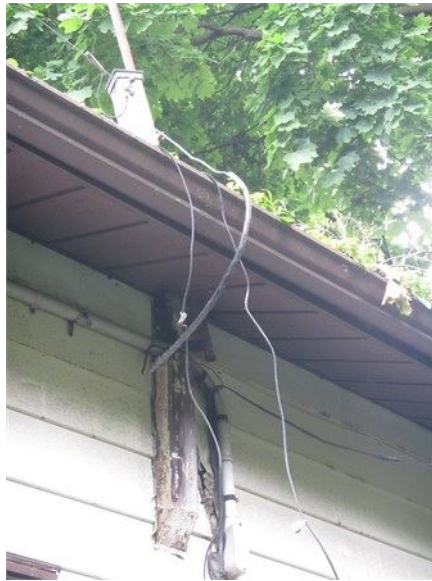
De vieux mâts en bois et en acier ont été abandonnés. Enlever les mâts et assurer l'étanchéité de la couverture après les avoir enlevés.

Vieux mâts à enlever sur le mur latéral droit

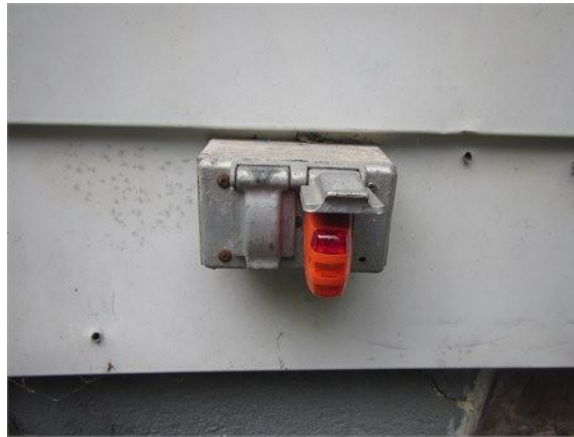
Prise extérieure standard à remplacer

Afin d'éviter les risques d'électrocution, nous vous recommandons de remplacer la prise standard située à l'extérieur par une prise de type détecteur de fuite (DDFT).

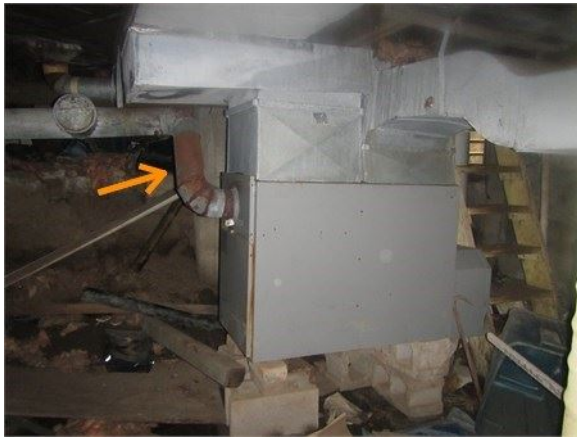
Le conduit de fumée de l'appareil de chauffage est anormalement rouillé. Il possède également une pente négative vers la cheminée. Prévoir le remplacement du conduit de fumée si l'appareil est conservé et vous assurer que le conduit possède une pente ascendante vers la cheminée.

Le conduit d'évacuation des gaz rouillé à la sortie de la fournaise

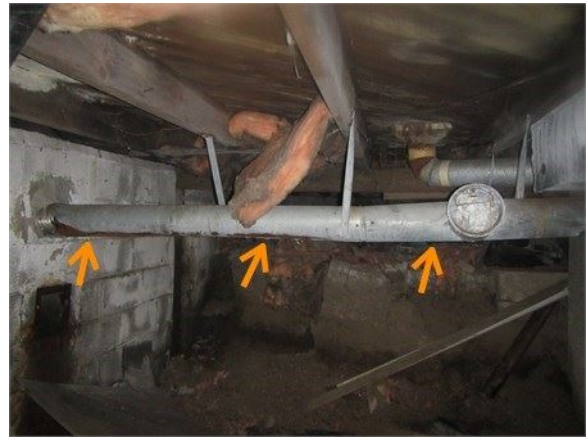
Le dessous du conduit de fumée est rouillé et la pente est négative vers la cheminée

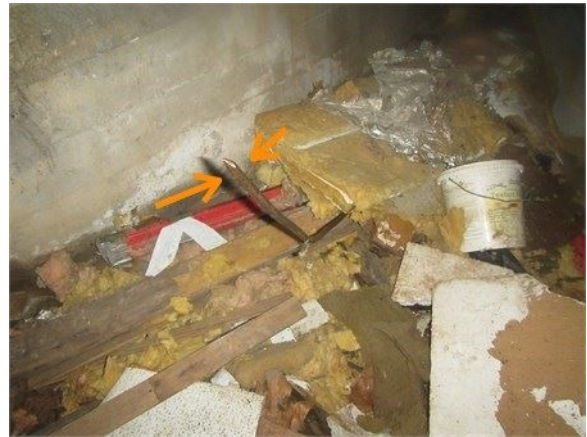
Conduite abandonnée (sectionnée) près du mur latéral droit du vide sanitaire

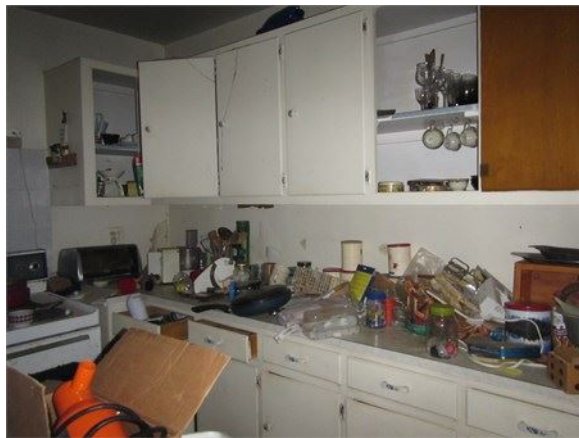
La maison est affectée par une insalubrité importante et générale. Des moisissures ont également été observées en divers endroits sur les finis intérieurs. Une mise au rebus et une décontamination s'impose si le bâtiment est conservé.

La cuisine en guise d'exemple

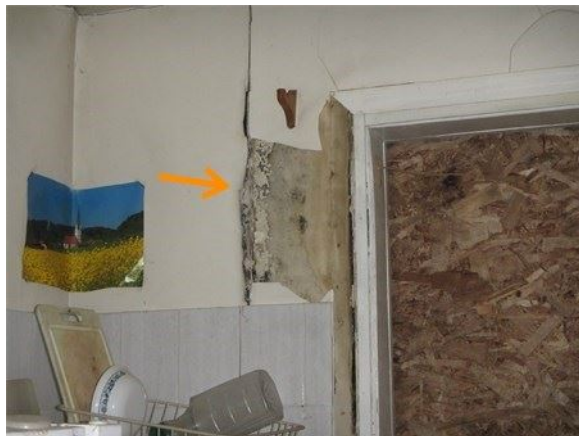
Moisissures probables là où la peinture s'est écaillée dans la cuisine

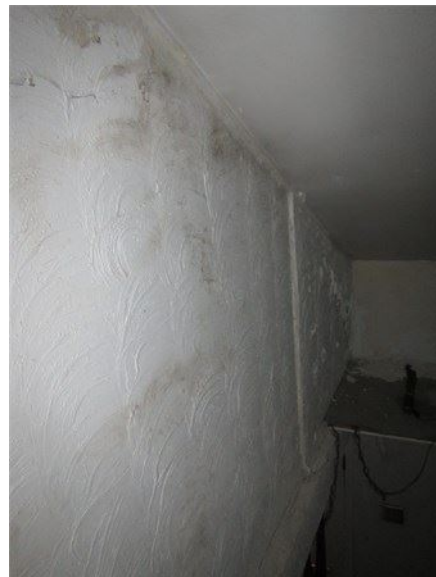
Moisissures probables au haut des murs de l'escalier de l'étage

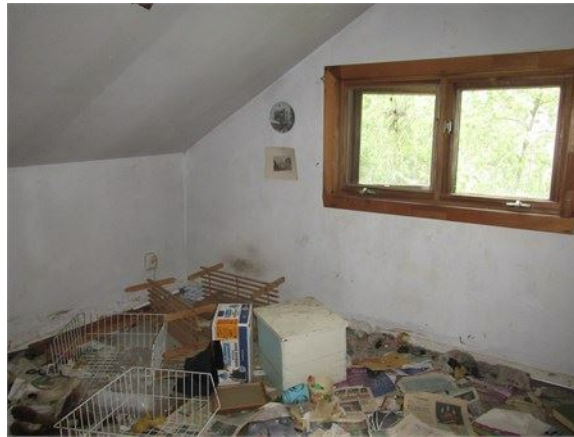
Moisissures probables sur les murs de l'étage

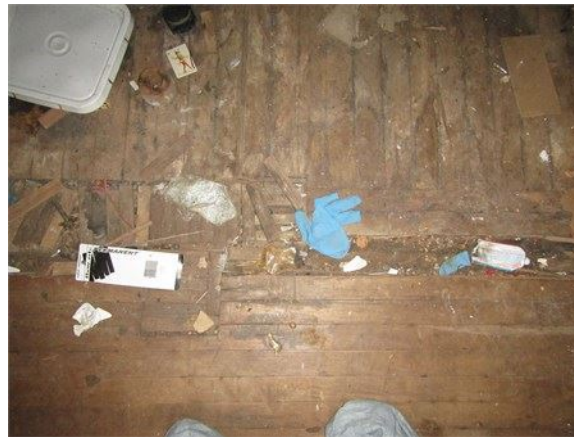
La parquetterie et les lattes de bois des parquets sont très endommagées. Prévoir une réfection complète des finis de planchers.

Exemple de fini de plancher en mauvais état

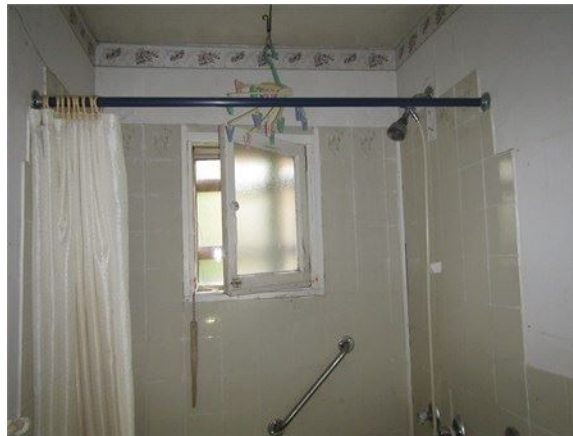
Fenêtre dans la douche

Il y a une fenêtre sur le mur de la douche. Nous recommandons l'ajout d'un rideau de plastique pour éviter l'infiltration d'eau dans le mur adjacent, par le seuil de la fenêtre.

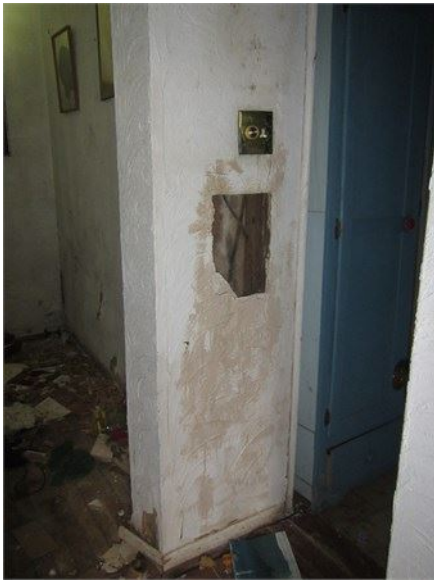
Des finis intérieurs sont endommagés soit par percement, soit par décollement en larges plaques de la peinture, etc. Prévoir une réfection importante des finis intérieurs si le bâtiment est conservé.

Exemple de fini à refaire au rez-de-chaussée

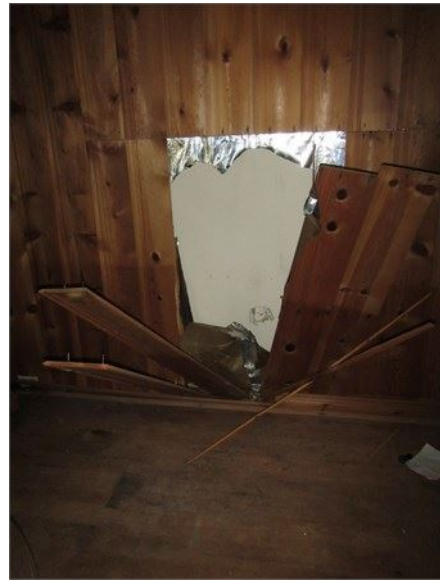
Lattes de bois arrachées sur un mur du séjour

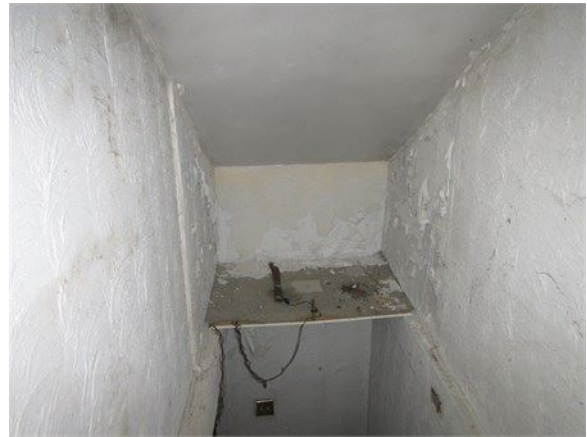
Finis dégradés au haut de l'escalier de l'étage

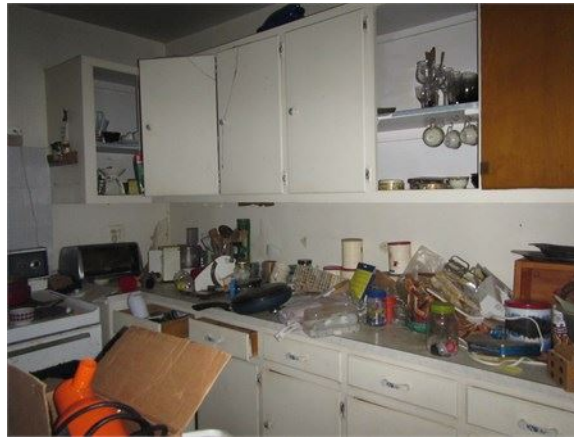
Les armoires de la cuisine sont âgées et sont en très mauvais état. Prévoir une réfection complète de la cuisine.

La cuisine à rénover

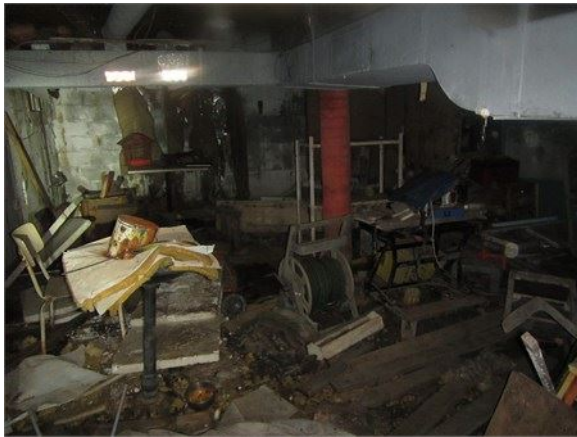
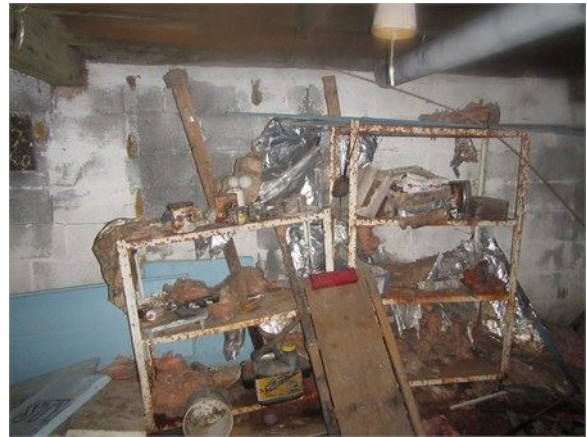
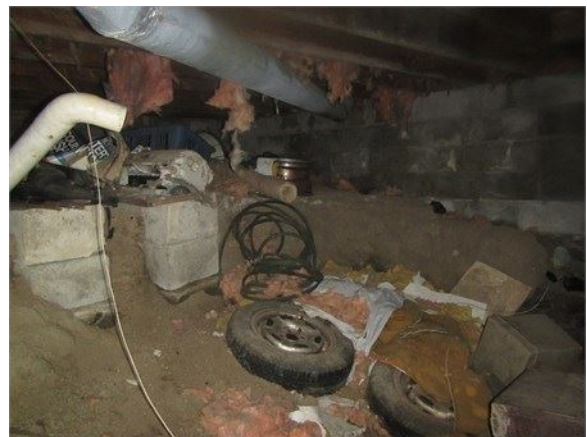
Nous avons remarqué la présence de matériaux dont plusieurs pièces de bois abandonnées dans le vide sanitaire. Le bois en contact avec l'humidité du sol pourri et favorise la prolifération de moisissures dommageables pour la santé des occupants. Nettoyez le vide sanitaire des matériaux abandonnés et décontaminer les lieux pour une meilleure qualité de l'air.

Le vide sanitaire à nettoyer et à décontaminer

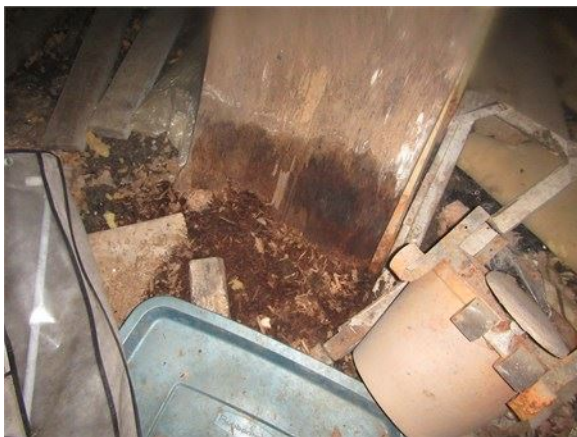
Bois qui pourri en contact avec l'humidité du sol
