RAPPORT D'ÉVALUATION

45, avenue Saint-Joachim
Pointe-Claire (Québec)

N/dossier 688126E

Objet Rapport d'évaluation aux fins de démolition, portant sur le coût de remplacement à neuf et déprécié ainsi que sur l'estimation des coûts potentiels de rénovation de l'immeuble
Adresse 45, avenue Saint-Joachim, Pointe-Claire (Québec)
N/dossier 688126E

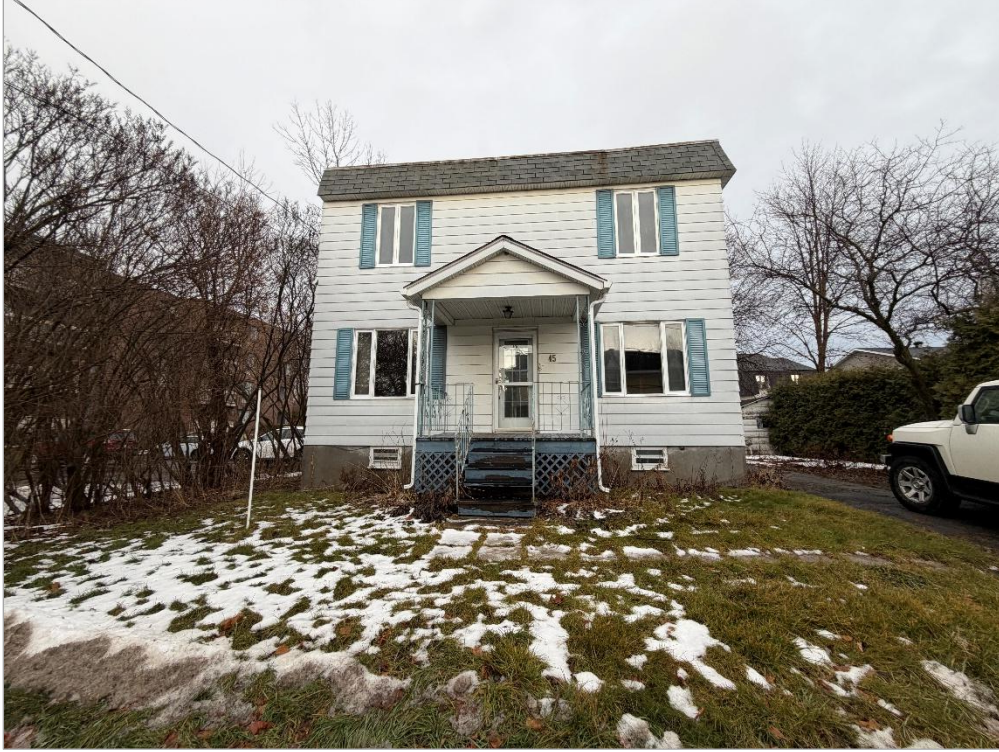
Vue avant du bâtiment

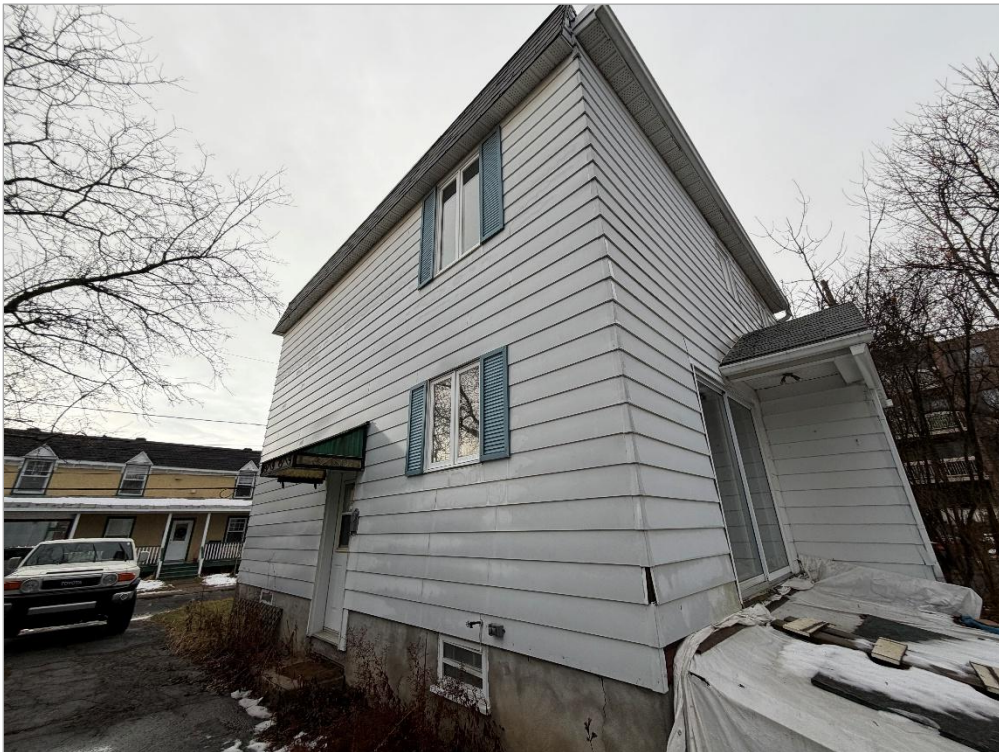
Vue latérale droite

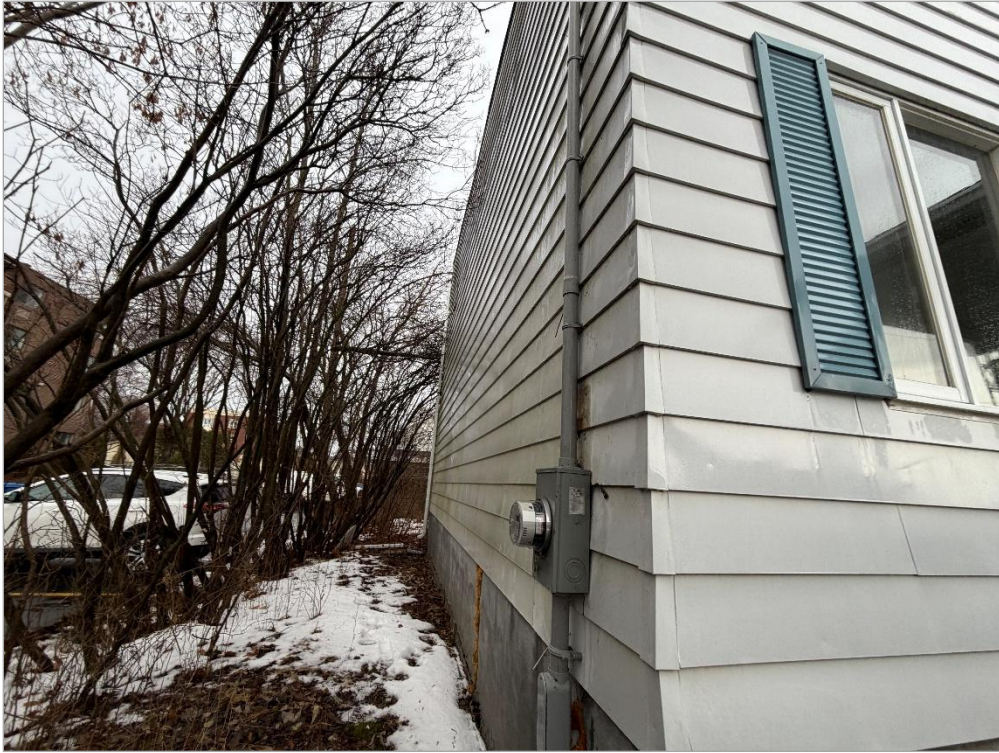
Vue latérale gauche

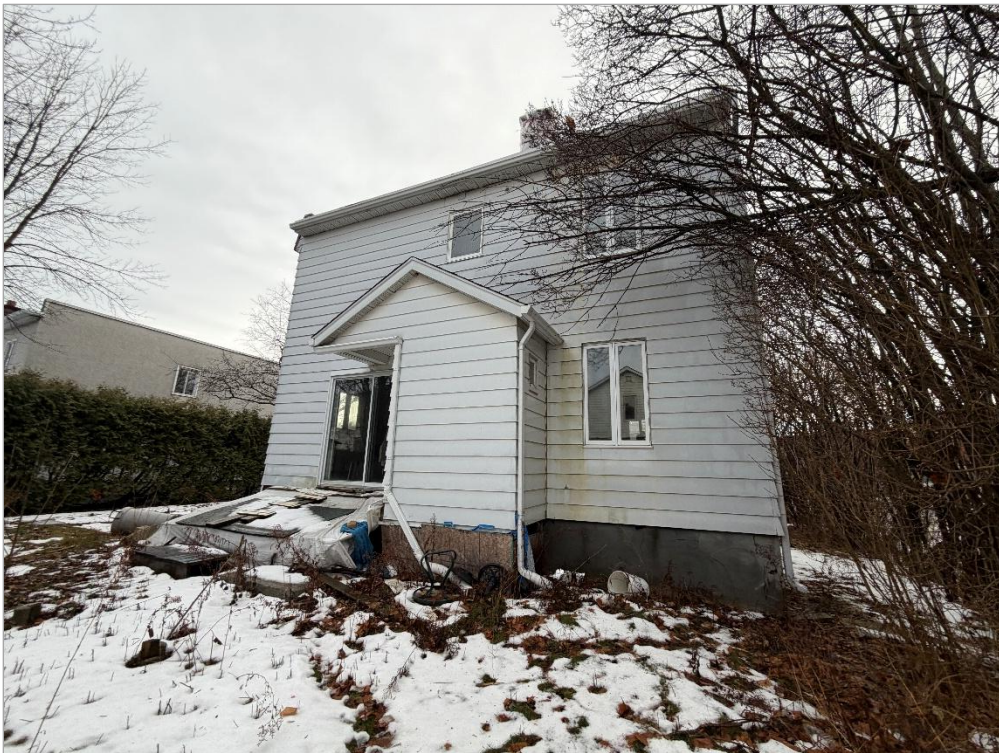
Vue arrière
