RECONSTRUCTION COST, RESTORATION COST AND DEPRECIATED COST OF THE BUILDING

Single family dwelling
114 Duke-of-Kent Avenue
Pointe-Claire (Québec) H9R 1X9
Our File : 20218125-PA-2

Longueuil, July 5, 2021

Subject: Reconstruction cost, restoration cost and depreciated cost of the building
114 Duke-of-Kent Avenue
Pointe-Claire (Québec) H9R 1X9
Our File: 20218125-PA-2

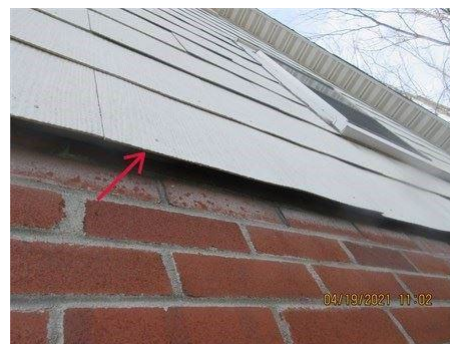
« L'inspecteur a noté qu'il n'y avait pas de chantepleures. Les chantepleures sont nécessaires pour ventiler et drainer l'espace entre la maçonnerie et la charpente du bâtiment. Il recommande d'ajouter des chantepleures à tous les 2 à 3 pieds en évitant un joint de maçonnerie. Faire attention de ne pas percer le solin en arrière des éléments de maçonnerie. »

Selon des informations obtenues de maçons, il est peu recommandable de percer des trous dans la maçonnerie pour insérer les chantepleures à cause des risques d'endommager la composition intérieure du mur. Selon eux, il est préférable d'enlever 4-5 rang de briques au bas du mur pour ensuite réinstaller la brique et les chantepleures. Aux fins de ce rapport, nous avons priorisé l'avis des maçons contacté. Nous avons donc estimé le coût d'enlever 5 rangs de briques pour les réinstaller en prenant pour hypothèse une récupération de la brique équivalant au 2/3 de la brique enlevée (Dépréciation physique incurable).

Tel que mentionné dans la section contamination le parement de bardeaux de fibre compressé est susceptible de contenir de l'amiante. De plus, ce parement semble être en mauvais état général. Pour ces raisons, nous avons considéré que le parement extérieur en bardeau était en fin de vie et que celui-ci devait être changé à court terme. (Dépréciation physique incurable).

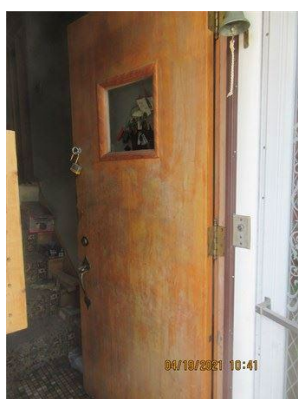
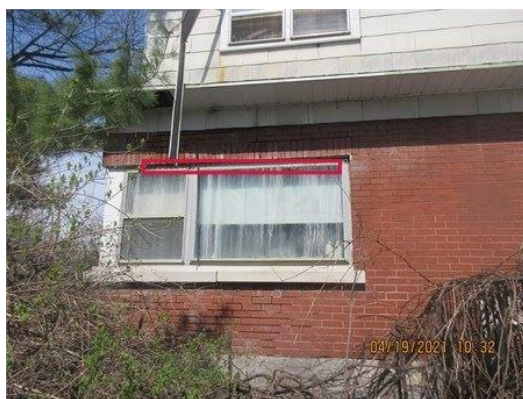
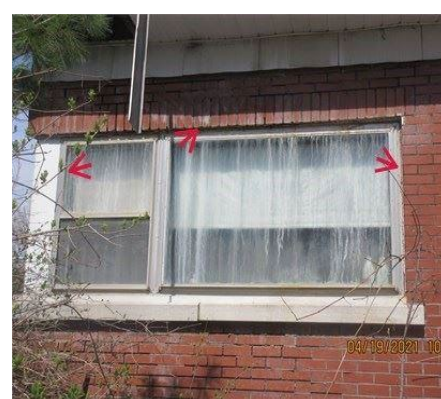
« L'inspecteur a noté de la corrosion sur les linteaux des fenêtres. Un linteau est conçu pour distribuer la charge de chaque côté d'une ouverture. Ceux-ci sont en acier. »

« L'inspecteur a noté que la plupart des joints d'étanchéité au périmètre des ouvertures sont détériorés ou manquants. L'inspecteur n'est pas en mesure de confirmer l'absence d'infiltration d'eau dans l'enveloppe du bâtiment. »;

« L'inspecteur a noté que les coupes-froid sont inefficaces ou manquants sur une ou plusieurs ouvertures du bâtiment. Cela permet l'infiltration d'air froid à l'intérieur, génère de l'inconfort et augmente la consommation d'énergie pour le chauffage des espaces en hiver. Installer ou remplacer par un coupe-bise approprié »;

« L'inspecteur n'a pas pu inspecter la quincaillerie des fenêtres de la propriété à cause de l'entreposage excessive dans la propriété. Il a observé les fenêtres de l'extérieur, et a constaté une détérioration importante de plusieurs fenêtres du bâtiment. Ces fenêtres doivent être remplacées en raison de leur état de détérioration. Aussi il a noté que les fenêtres de sous-sol sans condamnées de l'extérieur avec des contreplaqués de bois. »;

Toutes les fenêtres ainsi que la porte d'entrée principale (dépréciation fonctionnelle curable) et les linteaux (dépréciation fonctionnelle incurable) ont été considérés en fin de vie utile aux fins de cette analyse.

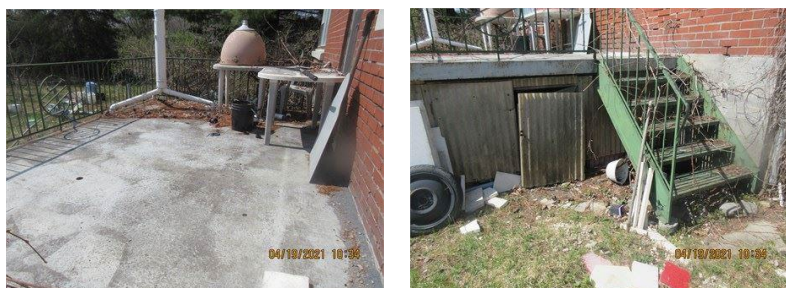
« L'inspecteur a noté une terrasse en béton sur l'élévation arrière, il n'a pas été en mesure de vérifier sur quoi sa structure repose. Le garde-corps en acier est corrodé »;

Nous avons considéré que le garde-corps en acier est à refaire à court terme puisqu'en plus de son état dégradé celui-ci ne semble pas sécuritaire (dépréciation fonctionnelle curable). Cependant l'inspecteur n'a pas été en mesure de vérifier la structure de la terrasse. Aux fins de ce rapport, nous posons pour hypothèse que celle-ci est encore en bon état. Cela devra être confirmé par un expert en la matière.

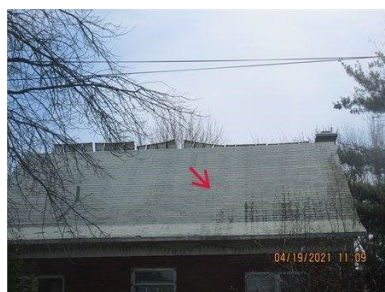
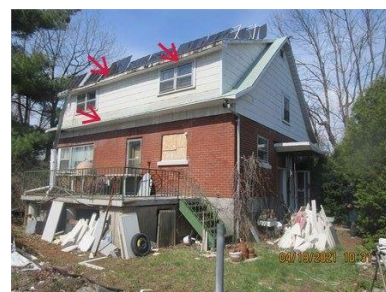
« L'inspecteur a noté des traces d'infiltration d'eau sous les débords de toit. Ces traces trahissent une déficience de l'étanchéité de la toiture. Consulter la section Toiture »

« L'inspecteur a observé à partir du sol à cause de sa hauteur. Il a noté l'installation panneaux solaires sur l'élévation arrière ainsi que des infiltrations d'eau à l'intérieur de la propriété au 2e étage. L'ampleur des dégâts d'infiltration montre à quel point le revêtement de la toiture est endommagé. »

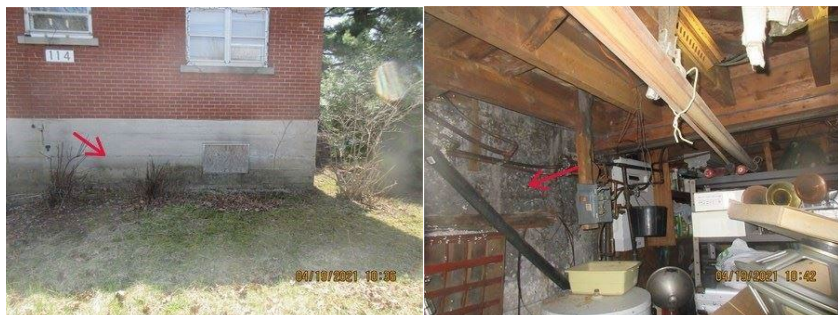
« Des signes d'infiltration ont été observés sur la structure de plancher situé à l'arrière de la propriété. Nous recommandons de surveiller la situation afin de vous assurer qu'aucune infiltration d'eau active n'est présente dans le bâtiment. Tout le bois affecté par l'humidité doit être remplacé. »

« La structure de plancher est composée de bois d'oeuvre; la portion visible semblait en condition acceptable au moment de l'inspection. »

L'inspecteur a indiqué plusieurs signes d'infiltration d'eau significatifs. Nous conseillons de faire vérifier l'immeuble par un ingénieur en structure pour s'assurer de son intégrité et afin d'établir les coûts réels des travaux à effectuer. Aux fins de ce rapport, nous posons pour hypothèse que les coûts de réparation de la structure du plancher représentent 50% de sa valeur à neuf (Dépréciation physique incorrigible). Ce montant forfaitaire grossier a été utilisé pour prendre en considération la problématique du bâtiment, mais seulement un expert en structure peut établir les coûts de réhabilitation de celle-ci. Si de tels coûts nous sont fournis, nous pourrions réajuster notre conclusion de valeur moyennant certains frais pour l'analyse des nouveaux documents.
