RAPPORT D'ÉVALUATION

108, avenue de la Pointe-Claire
Pointe-Claire (Québec)

N/dossier 683327E

Objet	Rapport d'évaluation aux fins de démolition portant sur le coût de remplacement à neuf et déprécié ainsi que sur l'estimation des coûts potentiels de rénovation de l'immeuble
Adresse	108, avenue de la Pointe-Claire, Pointe-Claire (Québec)
N/dossier	683327E

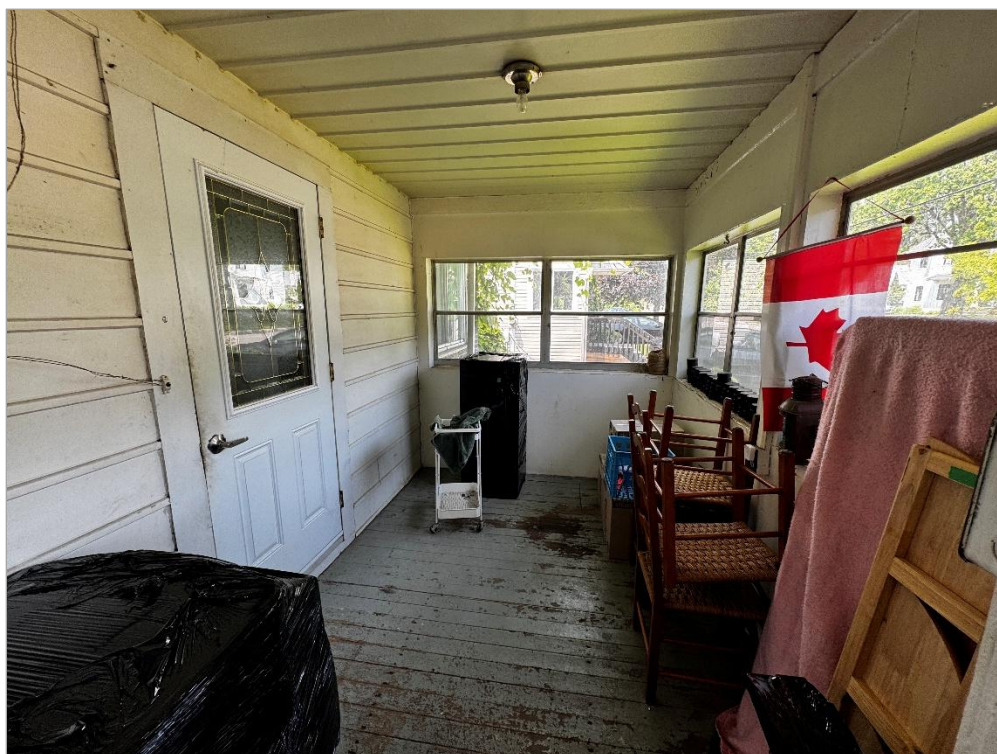
Véranda en façade

Le seuil de la porte de la véranda avant est au niveau de la dalle du perron. L'installation est à haut risque d'infiltration d'eau. Lors de prochains travaux ou si des infiltrations d'eau sont notées, réinstaller la porte à une distance de 4 à 6 po de la dalle pour réaliser une bonne étanchéité sous le seuil de la porte.

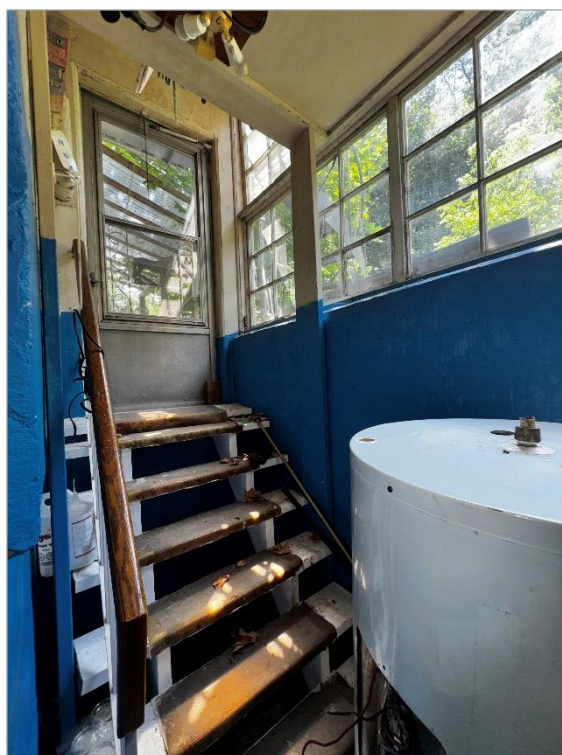
Entrée extérieure menant au sous-sol

Lors de l'inspection de la porte d'entrée arrière du sous-sol, au bas de l'escalier couvert, nous avons remarqué une humidité excessive sous et devant le seuil de la porte. Il est possible que des infiltrations d'eau périodiques surviennent. Surveillez la situation et faire appel à un expert au besoin. Assurez le drainage du palier au bas de l'escalier au besoin.

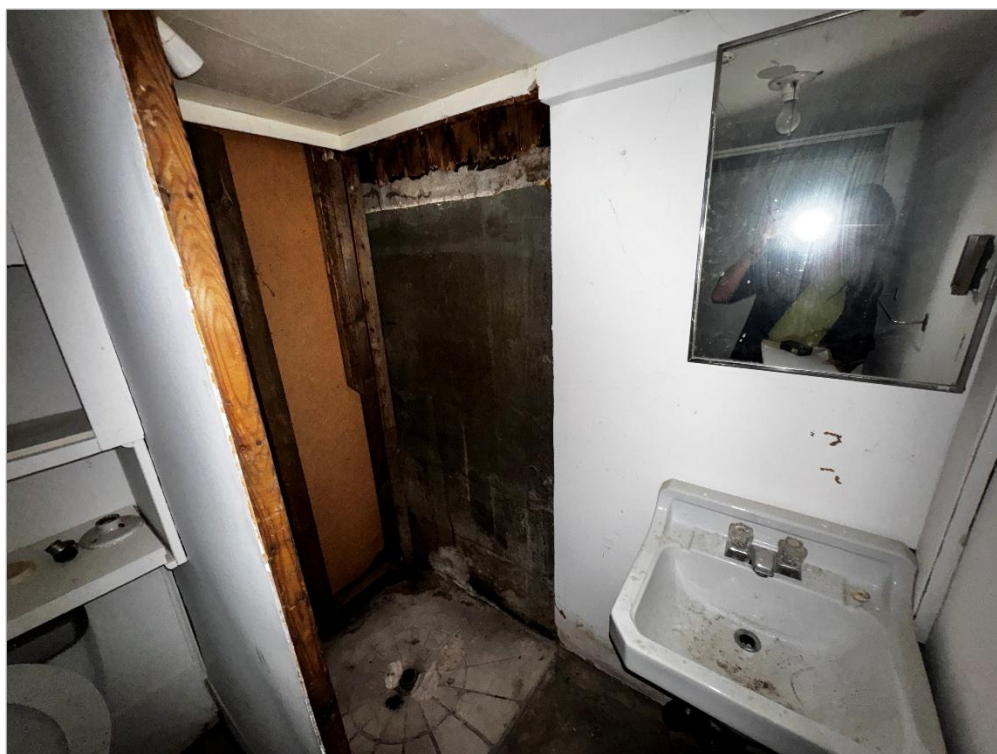
La toilette du sous-sol n'est pas fonctionnelle. Vérifiez l'arrivée d'eau et le mécanisme de la toilette. Remplacer la toilette au besoin.

Salle de bain non fonctionnelle au sous-sol
