RAPPORT D'ÉVALUATION

130, avenue de la Baie-de-Valois
Pointe-Claire (Québec)

N/dossier 684015E

Objet	Rapport d’évaluation aux fins de démolition portant sur le coût de remplacement à neuf et déprécié ainsi que sur l’estimation des coûts potentiels de rénovation
Immeuble sis	130, avenue de la Baie-de-Valois, Pointe-Claire (Québec)
N/dossier	684015E

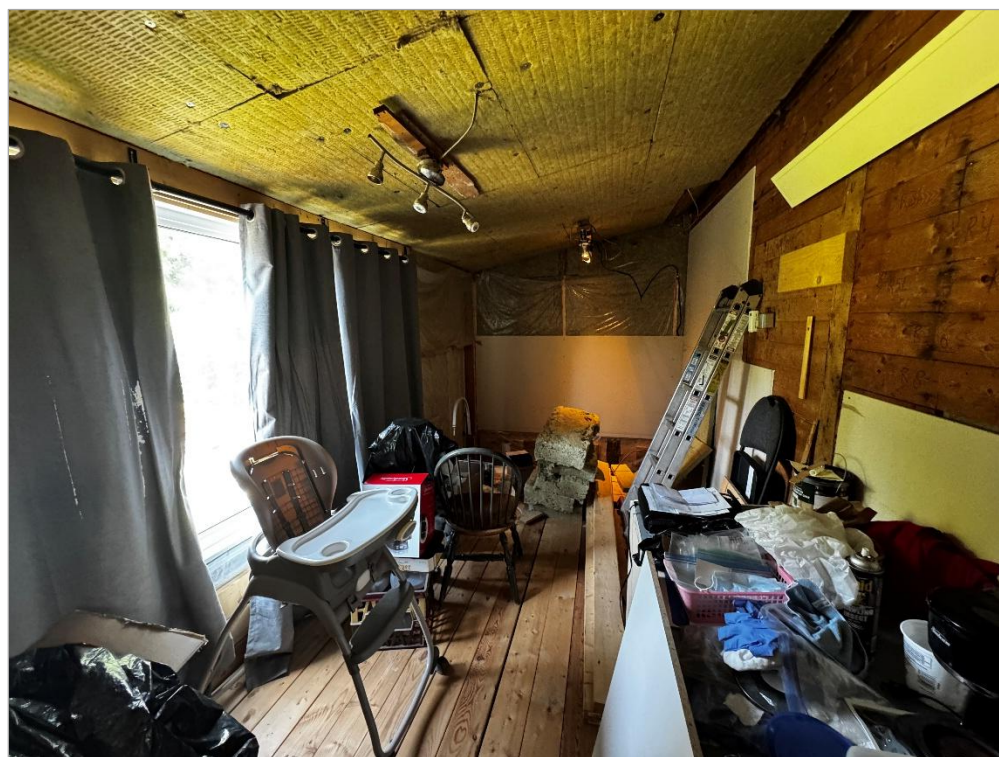
Salle à manger (en cours de rénovation)

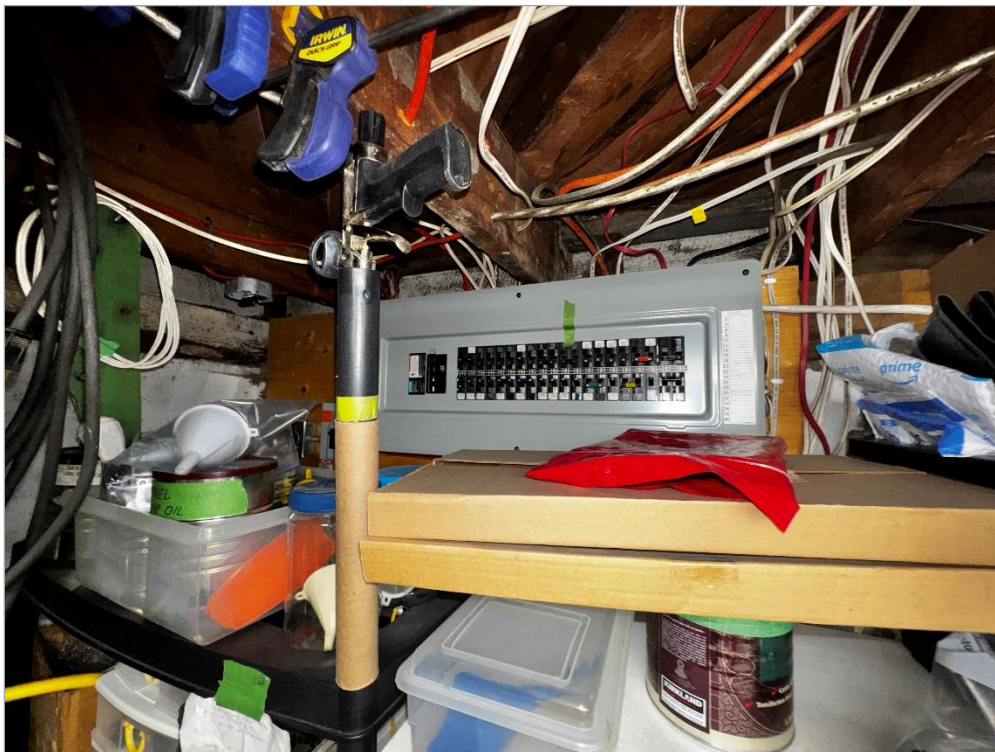
- **Électricité** : Le dégagement devant le panneau de distribution électrique est de moins de 39 pouces. Assurer le dégagement nécessaire.

Panneau électrique (sous-sol)
