COÛT DE RECONSTRUCTION, COÛT DE RESTAURATION ET COÛT DÉPRÉCIÉ DU BÂTIMENT

Maison unifamiliale
114 avenue Duke-of-Kent
Pointe-Claire (Québec) H9R 1X9
Dossier : 20218125-PA

Longueuil, le 1er juin 2021

Objet : Coût de reconstruction, coût de restauration et coût déprécié du bâtiment
114 avenue Duke-of-Kent
Pointe-Claire (Québec) H9R 1X9
Dossier : 20218125-PA

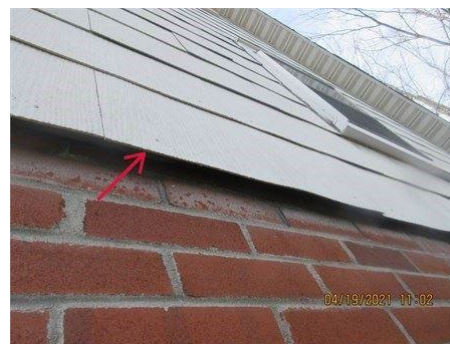
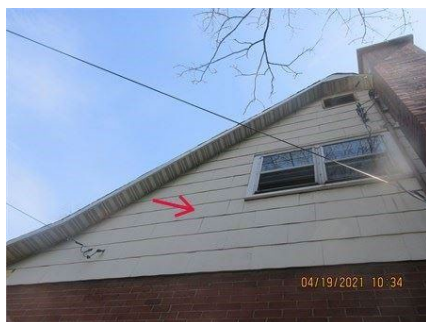
« L'inspecteur a noté qu'il n'y avait pas de chantepleures. Les chantepleures sont nécessaires pour ventiler et drainer l'espace entre la maçonnerie et la charpente du bâtiment. Il recommande d'ajouter des chantepleures à tous les 2 à 3 pieds en évitant un joint de maçonnerie. Faire attention de ne pas percer le solin en arrière des éléments de maçonnerie. »

Selon des informations obtenues de maçons, il est peu recommandable de percer des trous dans la maçonnerie pour insérer les chantepleures à cause des risques d'endommager la composition intérieure du mur. Selon eux, il est préférable d'enlever 4-5 rang de briques au bas du mur pour ensuite réinstaller la brique et les chantepleures. Aux fins de ce rapport, nous avons priorisé l'avis des maçons contacté. Nous avons donc estimé le coût d'enlever 5 rangs de briques pour les réinstaller en prenant pour hypothèse une récupération de la brique équivalant au 2/3 de la brique enlevée (Dépréciation physique incurable).

Tel que mentionné dans la section contamination le parement de bardeaux de fibre compressé est susceptible de contenir de l'amiante. De plus, ce parement semble être en mauvais état général. Pour ces raisons, nous avons considéré que le parement extérieur en bardeau était en fin de vie et que celui-ci devait être changé à court terme. (Dépréciation physique incurable).

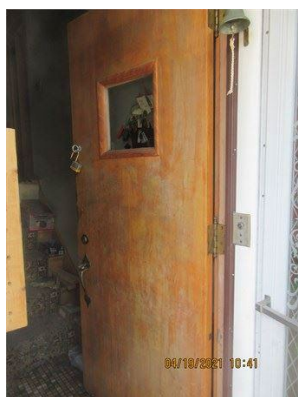
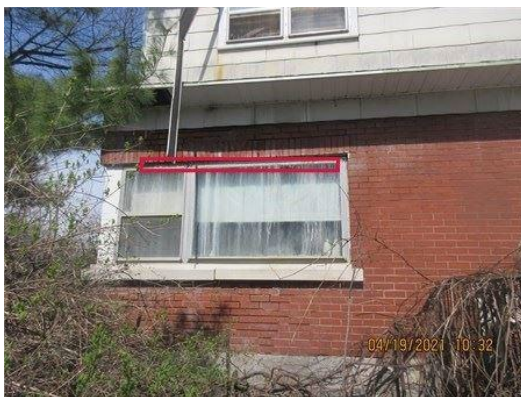
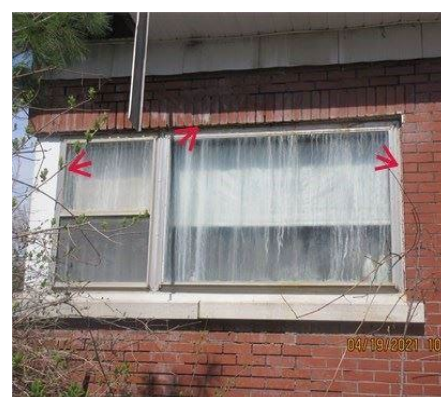
« L'inspecteur a noté de la corrosion sur les linteaux des fenêtres. Un linteau est conçu pour distribuer la charge de chaque côté d'une ouverture. Ceux-ci sont en acier. »

« L'inspecteur a noté que la plupart des joints d'étanchéité au périmètre des ouvertures sont détériorés ou manquants. L'inspecteur n'est pas en mesure de confirmer l'absence d'infiltration d'eau dans l'enveloppe du bâtiment. »;

« L'inspecteur a noté que les coupes-froid sont inefficaces ou manquants sur une ou plusieurs ouvertures du bâtiment. Cela permet l'infiltration d'air froid à l'intérieur, génère de l'inconfort et augmente la consommation d'énergie pour le chauffage des espaces en hiver. Installer ou remplacer par un coupe-bise approprié »;

« L'inspecteur n'a pas pu inspecter la quincaillerie des fenêtres de la propriété à cause de l'entreposage excessive dans la propriété. Il a observé les fenêtres de l'extérieur, et a constaté une détérioration importante de plusieurs fenêtres du bâtiment. Ces fenêtres doivent être remplacées en raison de leur état de détérioration. Aussi il a noté que les fenêtres de sous-sol sans condamnées de l'extérieur avec des contreplaqués de bois. »;

Toutes les fenêtres ainsi que la porte d'entrée principale (dépréciation fonctionnelle curable) et les linteaux (dépréciation fonctionnelle incurable) ont été considérés en fin de vie utile aux fins de cette analyse.

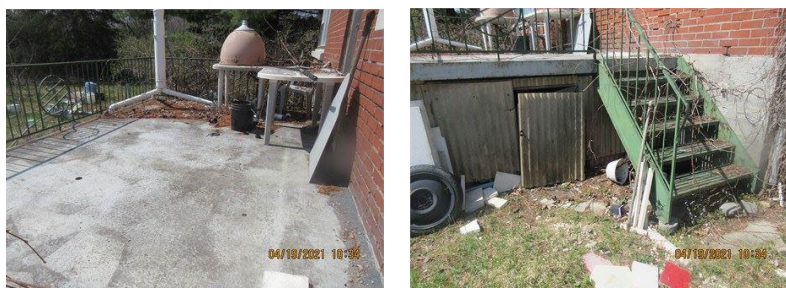
« L'inspecteur a noté une terrasse en béton sur l'élévation arrière, il n'a pas été en mesure de vérifier sur quoi sa structure repose. Le garde-corps en acier est corrodé »;

Nous avons considéré que le garde-corps en acier est à refaire à court terme puisqu'en plus de son état dégradé celui-ci ne semble pas sécuritaire (dépréciation fonctionnelle curable). Cependant l'inspecteur n'a pas été en mesure de vérifier la structure de la terrasse. Aux fins de ce rapport, nous posons pour hypothèse que celle-ci est encore en bon état. Cela devra être confirmé par un expert en la matière.

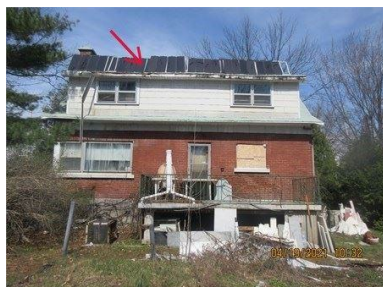
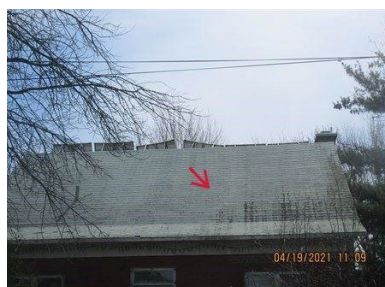
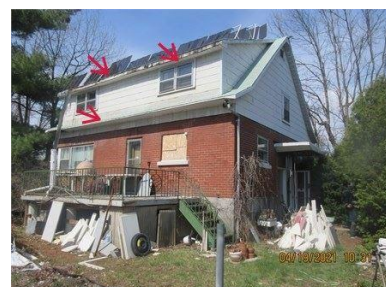
« L'inspecteur a noté des traces d'infiltration d'eau sous les débords de toit. Ces traces trahissent une déficience de l'étanchéité de la toiture. Consulter la section Toiture »

« L'inspecteur a observé à partir du sol à cause de sa hauteur. Il a noté l'installation panneaux solaires sur l'élévation arrière ainsi que des infiltrations d'eau à l'intérieur de la propriété au 2e étage. L'ampleur des dégâts d'infiltration montre à quel point le revêtement de la toiture est endommagé. »

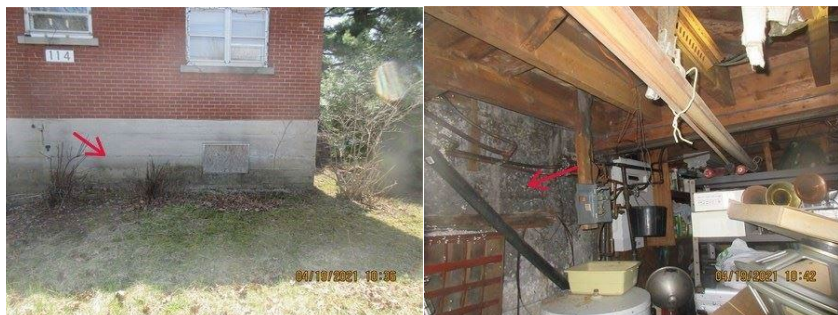
« Des signes d'infiltration ont été observés sur la structure de plancher situé à l'arrière de la propriété. Nous recommandons de surveiller la situation afin de vous assurer qu'aucune infiltration d'eau active n'est présente dans le bâtiment. Tout le bois affecté par l'humidité doit être remplacé. »

« La structure de plancher est composée de bois d'oeuvre; la portion visible semblait en condition acceptable au moment de l'inspection. »

L'inspecteur a indiqué plusieurs signes d'infiltration d'eau significatifs. Nous conseillons de faire vérifier l'immeuble par un ingénieur en structure pour s'assurer de son intégrité et afin d'établir les coûts réels des travaux à effectuer. Aux fins de ce rapport, nous posons pour hypothèse que les coûts de réparation de la structure du plancher représentent 50% de sa valeur à neuf (Dépréciation physique incorrigible). Ce montant forfaitaire grossier a été utilisé pour prendre en considération la problématique du bâtiment, mais seulement un expert en structure peut établir les coûts de réhabilitation de celle-ci. Si de tels coûts nous sont fournis, nous pourrions réajuster notre conclusion de valeur moyennant certains frais pour l'analyse des nouveaux documents.
