## RAPPORT D'ÉVALUATION

141, avenue Queen  
Pointe-Claire (Québec)

N/dossier 694914E

| Objet | Rapport d'évaluation aux fins de démolition portant sur le coût de remplacement à neuf et déprécié ainsi que sur l'estimation des coûts potentiels de rénovation de l'immeuble |

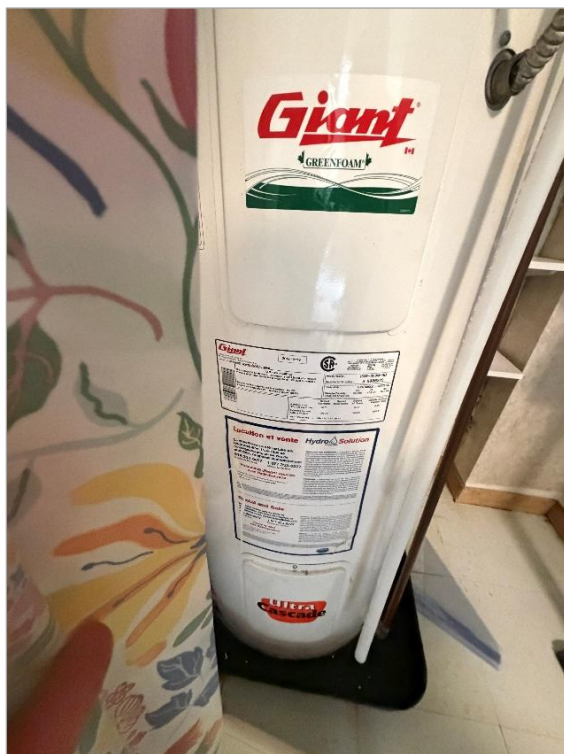
Réservoir à eau chaude

Le chauffe-eau observé est vieillissant. Nous vous recommandons de vérifier les exigences de votre assureur habitation concernant sa durée de vie et de prévoir son remplacement. Un chauffe-eau âgé est plus susceptible de causer des bris ou des fuites.

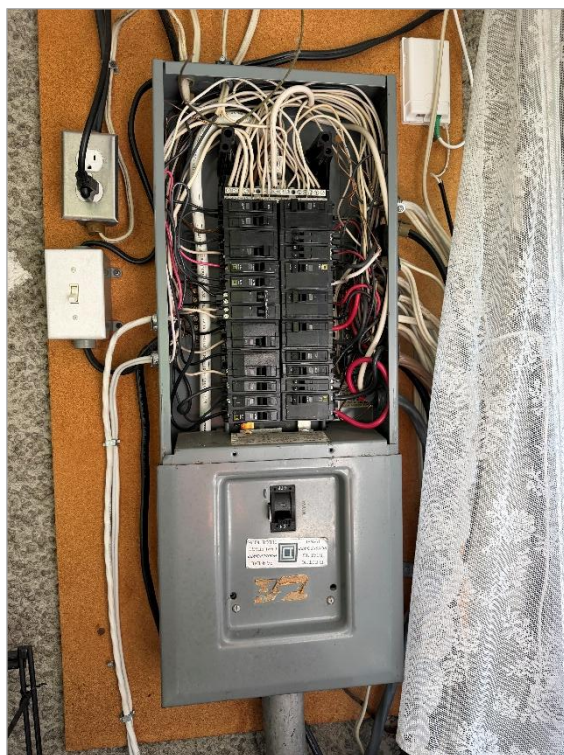
Panneau électrique

Nous avons observé la présence d'un panneau électrique vieillissant. Nous vous recommandons de vérifier votre assurabilité auprès de votre assureur habitation, puisque certaines conditions peuvent être imposées ou l'assurance refusée. Nous vous recommandons également de faire appel à un maître électricien afin d'évaluer la situation et d'obtenir un devis des correctifs ou de l'entretien requis.

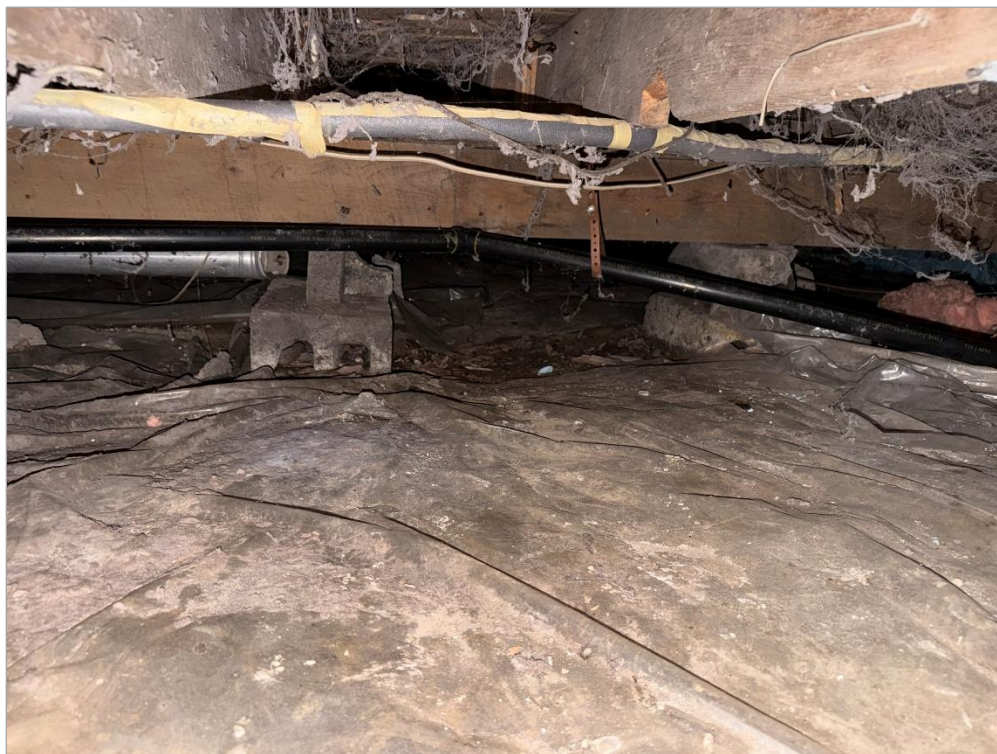
Vide sanitaire

Nous avons observé que le sol sous le bâtiment est humide. Cette condition peut favoriser une accumulation d'humidité sous le bâtiment, occasionner une détérioration des composantes et contribuer au développement de moisissures ou de croissance fongique. Nous vous recommandons de faire appel à un entrepreneur spécialisé en terrassement afin qu'il évalue la situation et qu'il apporte les correctifs requis. Les matériaux endommagés devraient être retirés et remplacés, le cas échéant.

**PLANCHERS, MURS ET PLAFONDS (SUITE)** Nous avons observé des indices compatibles avec la présence de moisissures, sur le plancher du vide sanitaire. Conformément aux limites du mandat d'inspection, aucune analyse ou confirmation de contamination n'a été réalisée. Nous vous recommandons de faire appel à un professionnel qualifié en expertise et décontamination de moisissures pour déterminer la source du problème, l'ampleur de la condition et les correctifs requis, car cette condition peut nécessiter des correctifs onéreux. Cette condition peut entraîner des travaux correctifs coûteux et représente un risque pour la santé des occupants si elle n'est pas prise en charge.

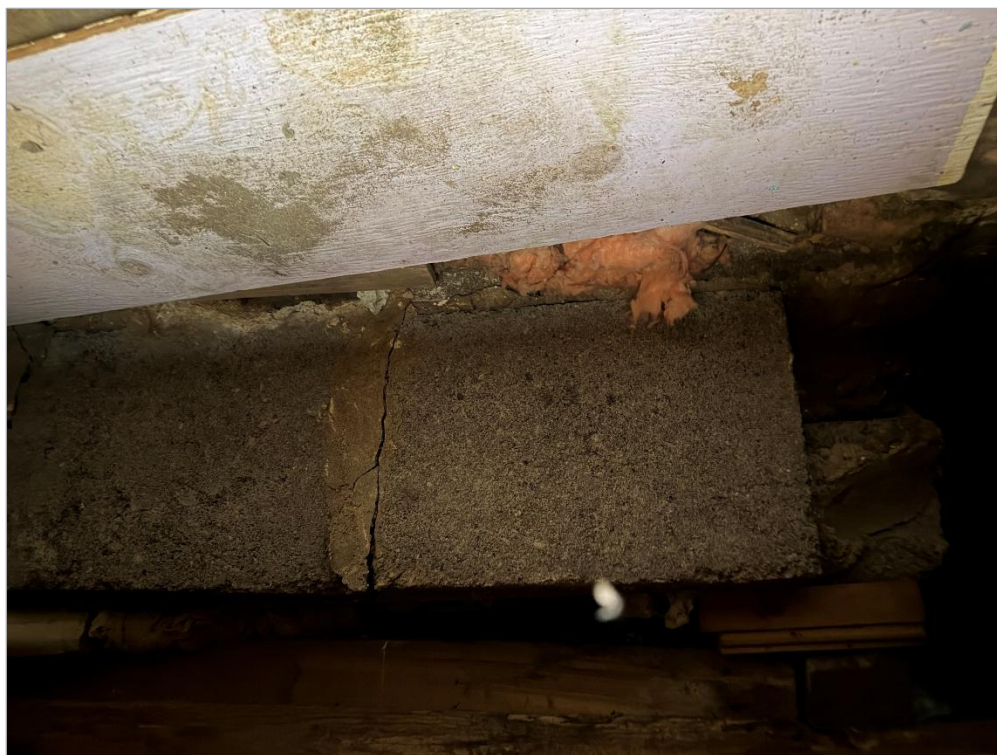
Vide sanitaire

Nous avons observé que toutes les colonnes situées dans le vide sanitaire sont mal fixées aux poutres qu'elles supportent. Cette condition peut compromettre la stabilité de la structure qu'elle soutient et entraîner un affaissement ou une déformation de la poutre. Nous vous recommandons de faire appel à un entrepreneur général afin d'apporter les correctifs requis.
