## RAPPORT D'ÉVALUATION

429, avenue Saint-Louis  
Pointe-Claire (Québec)

N/dossier 693267E

| Objet | Rapport d’évaluation aux fins de démolition portant sur le coût de remplacement à neuf et déprécié ainsi que sur l’estimation des coûts potentiels de rénovation de l’immeuble |

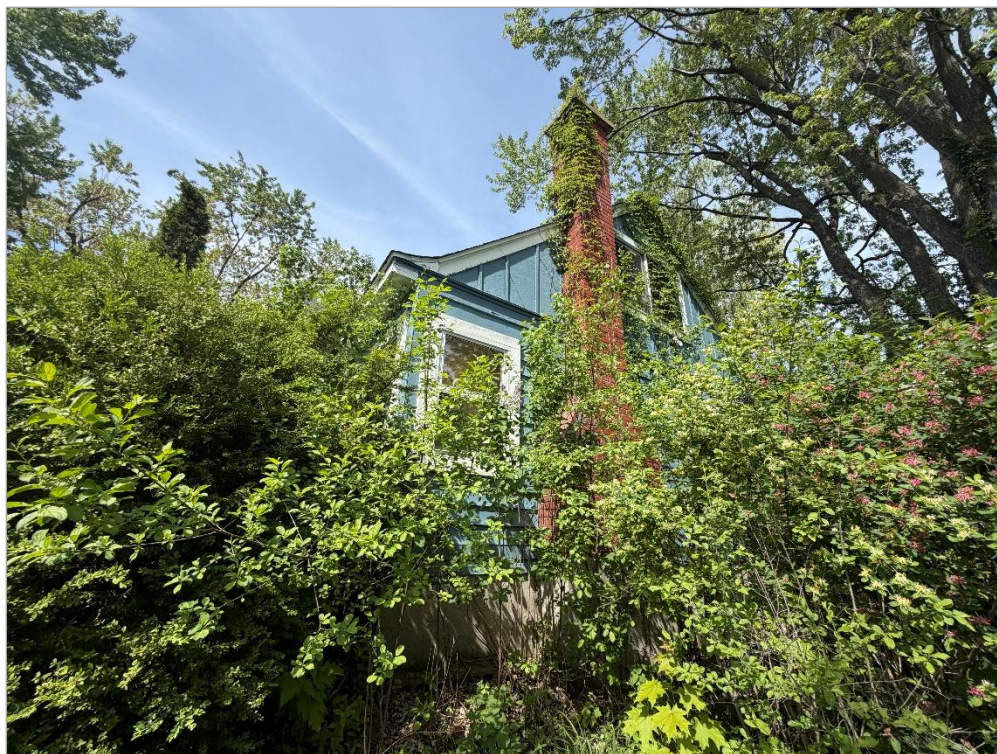
**Vue latérale droite**

Plusieurs briques de la cheminée sur la façade latérale droite sont cassées, endommagées ou manquaient.

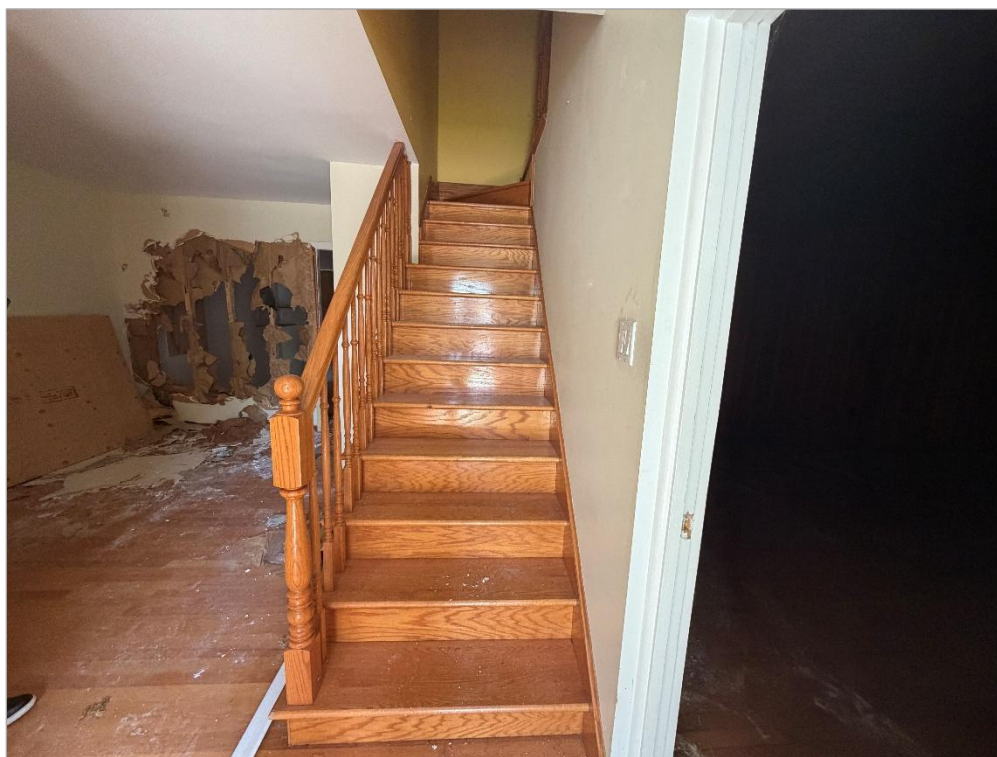
**Escalier menant à l'étage**

L'escalier vers le deuxième étage est en bois vernis en bon état, avec un garde-corps sur un seul côté. Il manque une main courante continue, tel qu'exige le code.

Mettre les escaliers existants aux normes en termes de largeur minimales de 860 mm et uniformiser les largeurs et hauteur des marches. Ajouter des garde-corps de 36 pouces de haut avec des barres verticales espacées à quatre pouces max et des mains courantes continues et conformes.

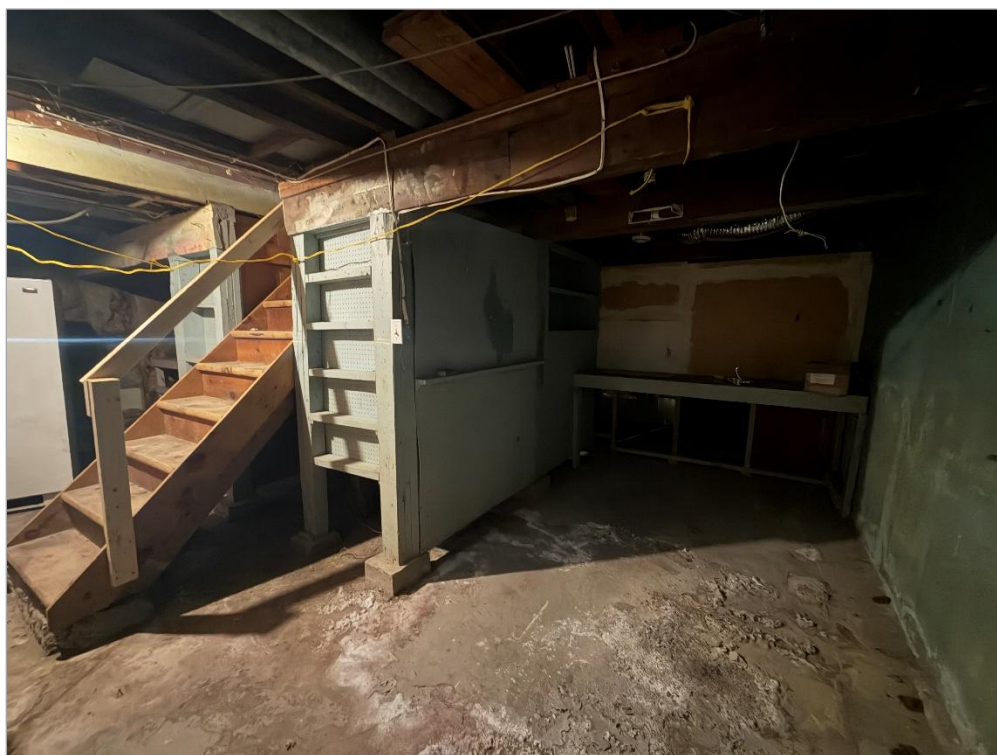
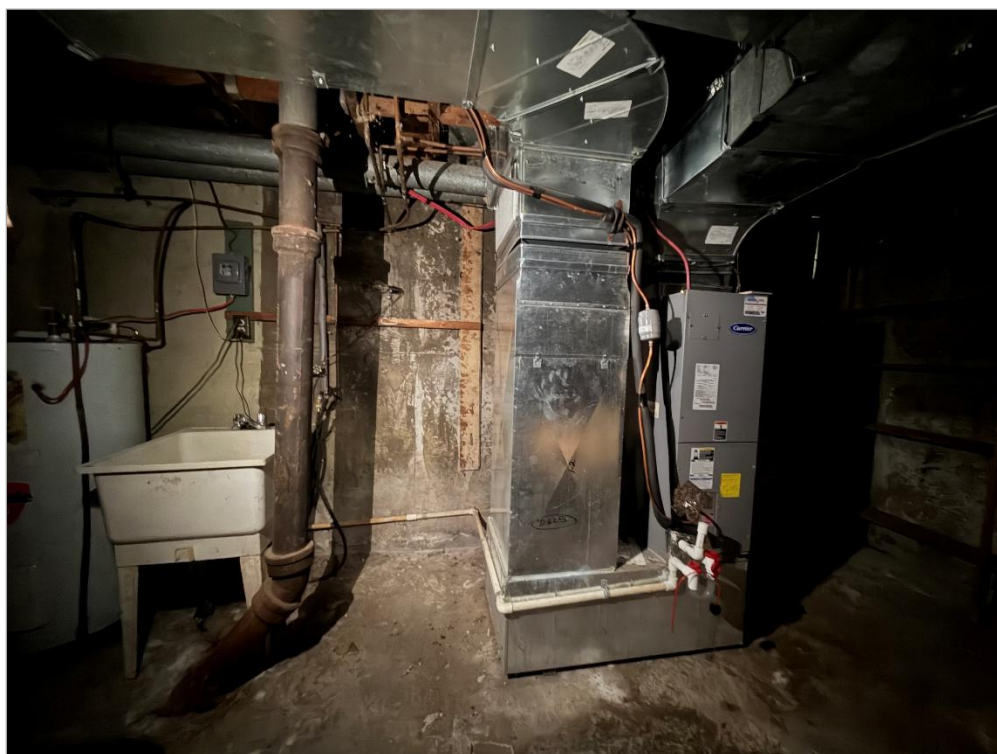
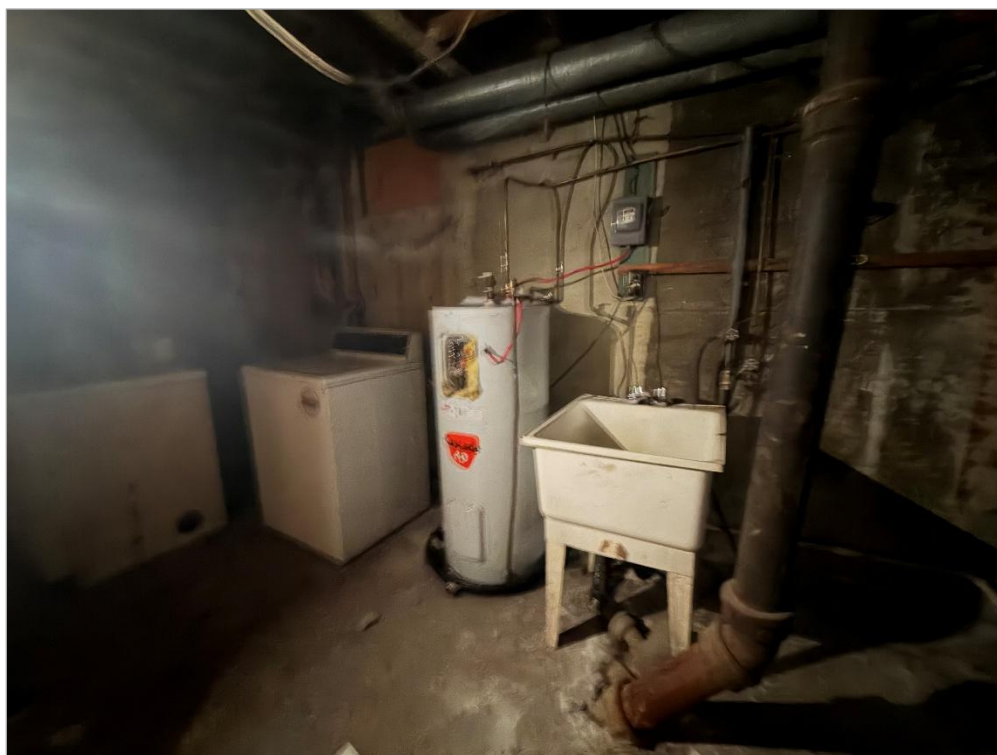
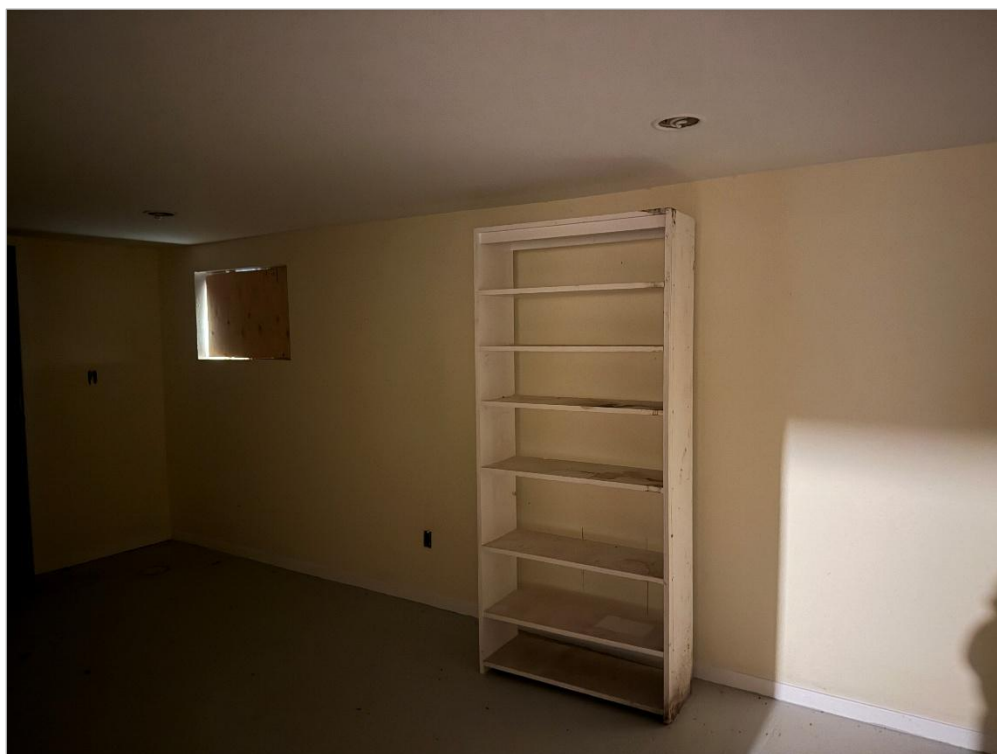
Sous-sol

Il existe des fissures importantes et structurales dans le mur de fondation avec des sections du béton gravement endommagées.

Des indices d'humidité et d'infiltration d'eaux ont été remarqués sur la face intérieure des murs de béton du sous-sol ainsi que de signes d'efflorescence et des fissures dans le plancher de béton au sous-sol indiquant une infiltration d'eau importante.

L'infiltration d'eau et l'âge du bâtiment ont aggravé la dégradation des murs de béton et de la moisissure a été remarquée dans plusieurs endroits sur les murs et plancher de béton.

En raison de l'âge du bâtiment, il est probable qu'un drain français n'existe pas. La situation peut être corrigée avec l'installation d'un drain français et d'une membrane d'étanchéité sur la face extérieure du mur de fondation. Les nouvelles exigences d'efficacité énergétique exigent aussi l'ajout d'une isolation rigide du côté extérieur du mur de fondation, qui devrait, encore plus, améliorer l'étanchéité du mur.
