## RAPPORT D'ÉVALUATION

49, avenue de la Pointe-Claire  
Pointe-Claire (Québec)

N/dossier 688088E

Objet	Rapport d’évaluation aux fins de démolition portant sur le coût de remplacement à neuf et déprécié ainsi que sur l’estimation des coûts potentiels de rénovation de l’immeuble
Adresse	49, avenue de la Pointe-Claire, Pointe-Claire (Québec)
N/dossier	688088E

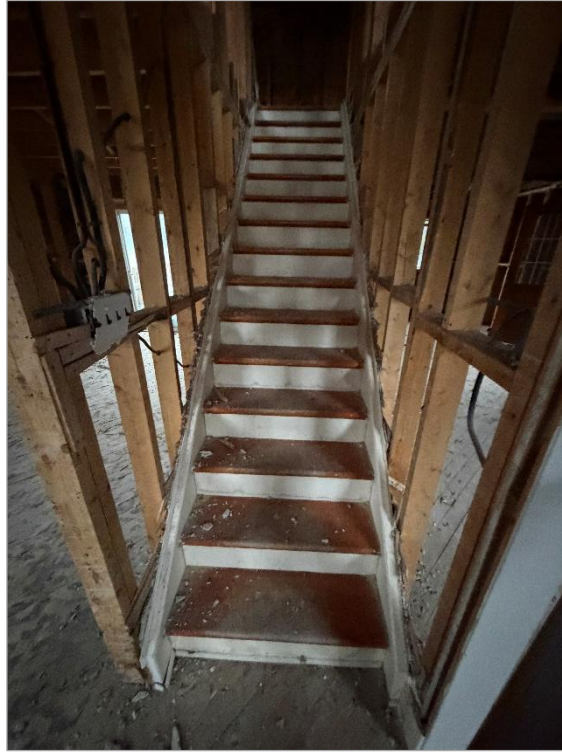
Escalier intérieur

ESCALIER	Si le bâtiment est conservé, des mains courantes et garde-corps devront être installés dans les escaliers.
MURS ET PLAFONDS	Les murs intérieurs du bâtiment ont été enlevés complètement. Si le bâtiment est conservé, de nouveaux finis intérieurs devront être posés.
ARMOIRES	La cuisine et la salle de bain ont été démolies. Prévoir des travaux de réfection de la salle de bain et de la cuisine.
PORTES INTÉRIEURES	Il n'y avait pas de portes intérieures dans le bâtiment. Prévoir l'installation de nouvelles portes si le bâtiment est conservé.
ISOLATION ET VENTILATION	<p>Il n'y avait pas d'isolant puisque l'ensemble du bâtiment a été dégarni. Prévoir l'isolation de l'entretoit si le bâtiment est conservé.</p> <p>Nous avons remarqué qu'il y avait un aérateur surélevé sur la pente arrière du toit. De plus, nous avons noté la présence de grilles de pignons. Si le bâtiment est conservé, condamnez les grilles de pignons et dégagez les soffites des débords de toit pour une meilleure ventilation de l'entretoit.</p> <p>Nous avons remarqué que les murs de fondation du bâtiment n'étaient pas isolés. Cet état de fait rend le bâtiment très énergivore. Procédez à l'isolation des murs de fondation.</p> <p>Il n'y a pas de ventilateur puisque le bâtiment a été totalement dégarni. Prévoir l'installation de ventilateurs dans les salles de bain à reconstruire.</p> <p>Prévoir l'installation d'une hotte si la cuisine est reconstruite.</p> <p>Prévoir l'installation d'une sortie d'air si le bâtiment est conservé.</p>
