RAPPORT D'INSPECTION DIAGNOSTIC

PROPRIÉTÉ SISE AU
49, Ave. de la Pointe-Claire
Pointe-Claire, (Québec)

Dossier : 2171-2025-12-19

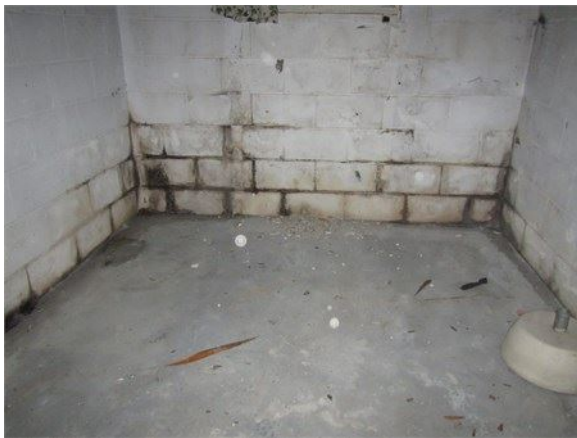
Des infiltrations d'eau ont été notées dans le sous-sol par des murs de fondation. De la peinture qui s'écaille sur certains murs de fondation indiquant une humidité excessive. Des drains flexibles débouchent dans le puisard du sous-sol. Ces drains sont probablement liés à un drain français autour des murs de fondation ou sous la dalle du sous-sol. Pour connaître l'état du drainage des fondations, il faudrait faire appel à une entreprise spécialisée qui procéderait à un examen à la caméra des drains qui débouchent dans le puisard, ce qui pourrait vous informer de la situation actuelle et vérifier si les drains sont bloqués. Il se pourrait qu'il soit nécessaire d'installer un nouveau drain français. Vous profiterez de l'excavation nécessaire à la pose du drain pour imperméabiliser à nouveau les murs de fondation et la partie visible des semelles à l'aide d'une émulsion bitumineuse ou d'une membrane auto-collante dans les règles de l'art et par la pose d'une membrane drainante de type Delta MS ou Miradrain. Nous vous suggérons également d'isoler les murs de fondation par l'extérieur, le drainage n'en sera que meilleur et vos murs de fondation seront mieux protégés de l'eau et des effets du gel (Voir la section "Isolation/Ventilation : Isolation des murs de fondation").

Infiltration d'eau par des blocs de béton au bas de certains murs de fondation

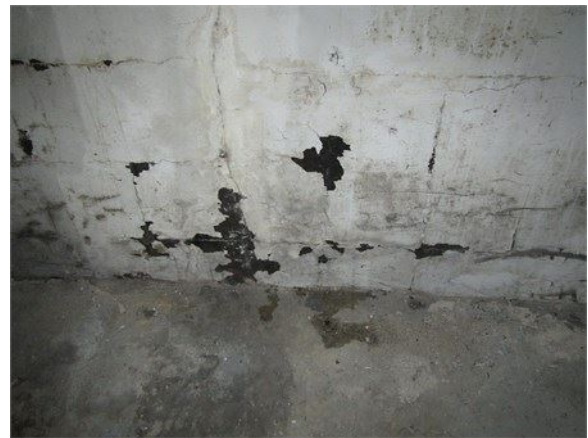
Infiltrations d'eau et peinture qui écaille sur un mur de fondation

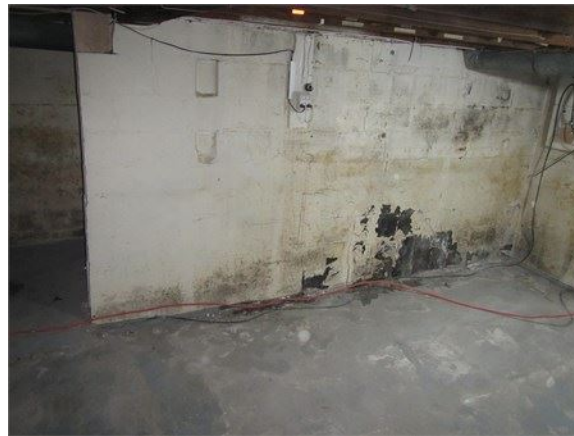
Infiltration d'eau et peinture qui écaille sur un mur de fondation /
Noter les taches foncées sur les murs qui pourraient être des moisissures

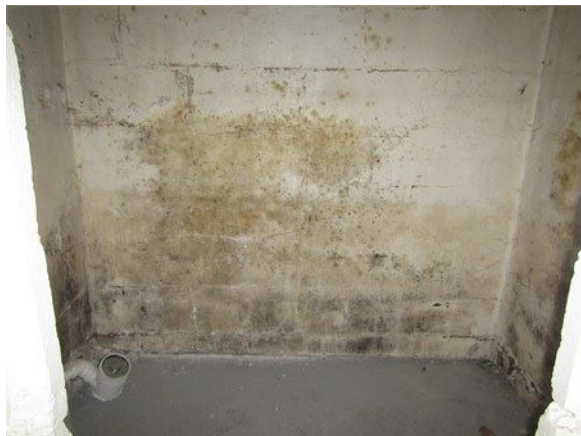
Nous avons remarqué que des murs de fondations étaient tachés par ce qui pourraient être des moisissures

Taches qui pourraient comporter des moisissures sur des murs de fondation

par endroits. Les moisissures sont dommageables pour la santé. De plus, concernant les moisissures, nous vous suggérons de faire le travail d'élimination avec prudence en vous protégeant bien (respiration et vêtements). Vous protégerez ainsi votre santé. Plusieurs documents proposent des directives quant à la décontamination relative aux moisissures. La SCHL a publié un ouvrage à cet effet qui s'intitule : Méthodes d'élimination de la moisissure dans les maisons. Vous pouvez aussi visiter leur site Internet à l'adresse suivante : www.schl.ca

Bien entendu, il est préférable d'éliminer d'abord le problème d'étanchéité du mur pour régler définitivement le problème.

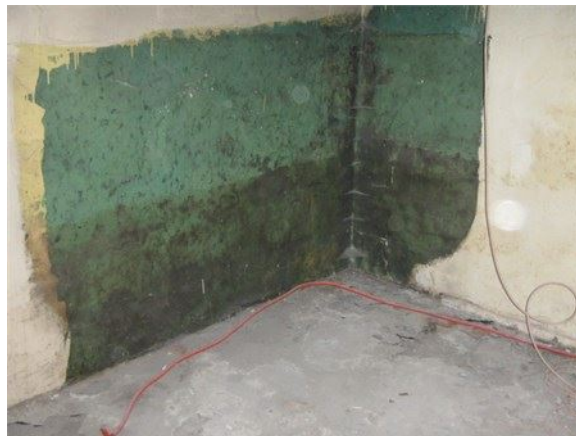
Taches qui pourraient comporter des moisissures dans le sous-sol

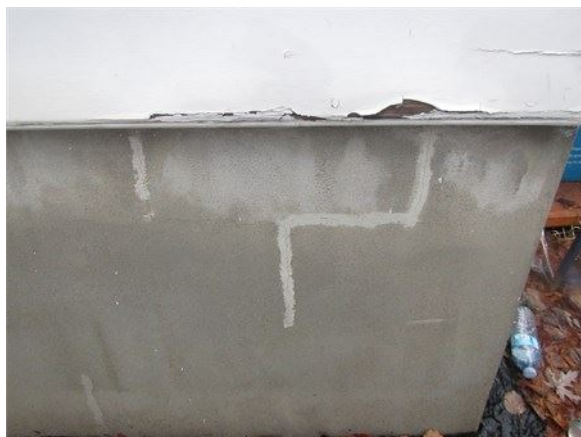
Nous avons remarqué la présence de fissures dans les murs de fondation. Faire réparer les fissures par un maçon spécialisé.

Fissures réparées et réouvertes

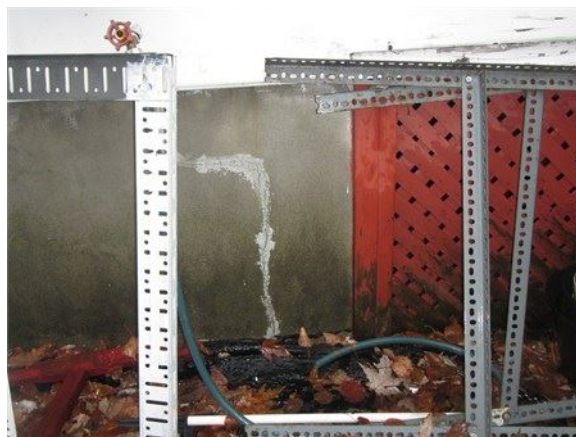
Autre fissure en escalier à réparer

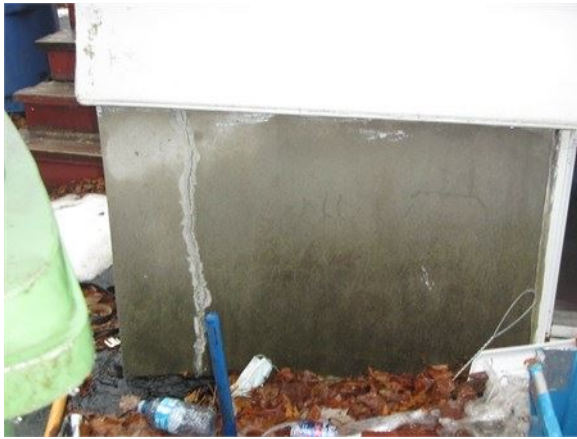
Fissure réparée et ouverte à nouveau à réparer

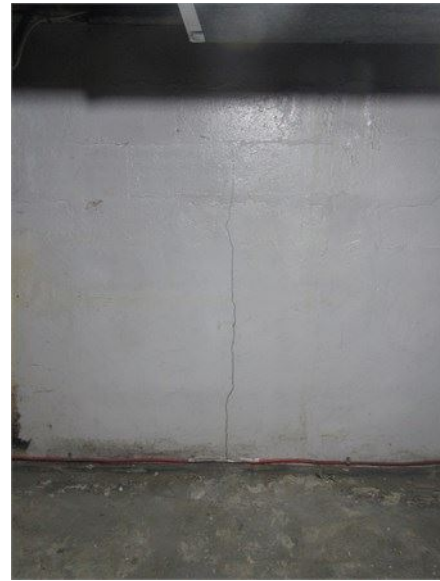
Vissure verticale à réparer au sous-sol

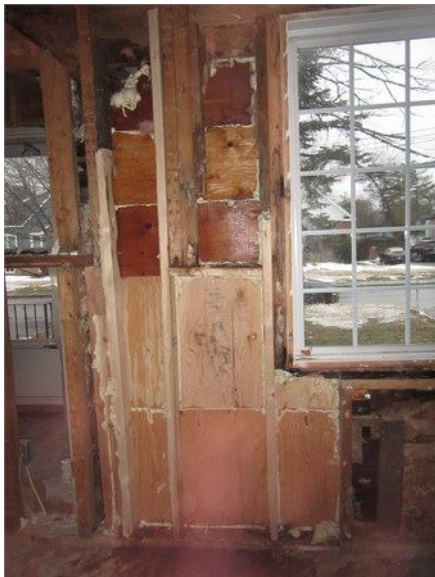
Des traces d'infiltration d'eau et des dommages ont été observés sous des fenêtres et là où le revêtement est endommagé ou remplacé temporairement à l'extérieur. Remplacer tout matériau endommagé pour assurer l'intégrité des murs extérieurs.

Infiltration d'eau importante sur le mur avant à gauche de l'entrée

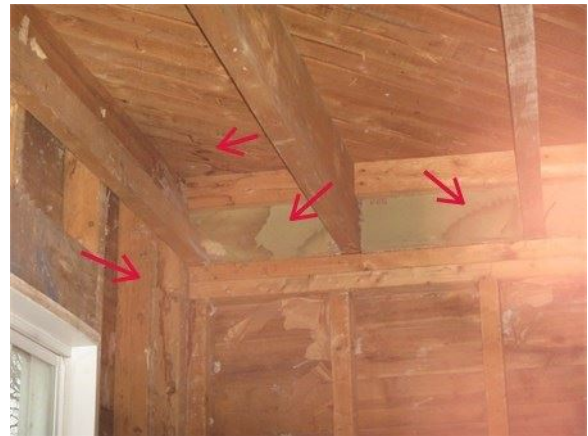
Traces d'eau le long de murs extérieurs

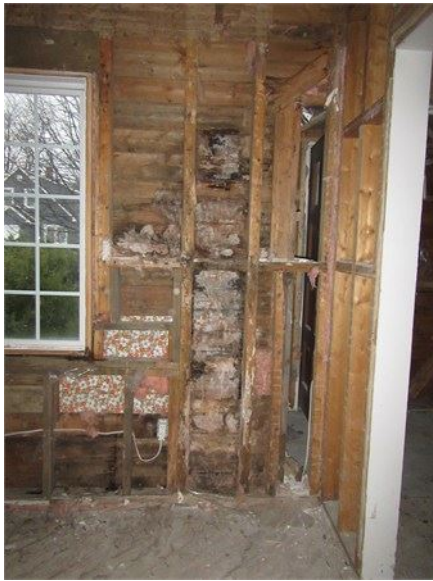
Traces d'infiltration d'eau sur un mur extérieur

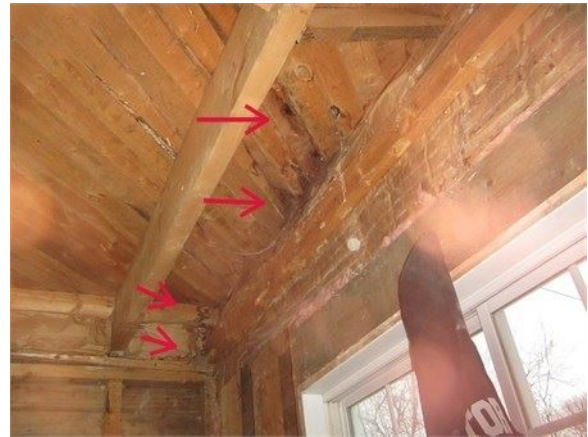
Traces d'infiltration d'eau sous le plancher de l'étage près d'un mur extérieur qui n'est pas étanche

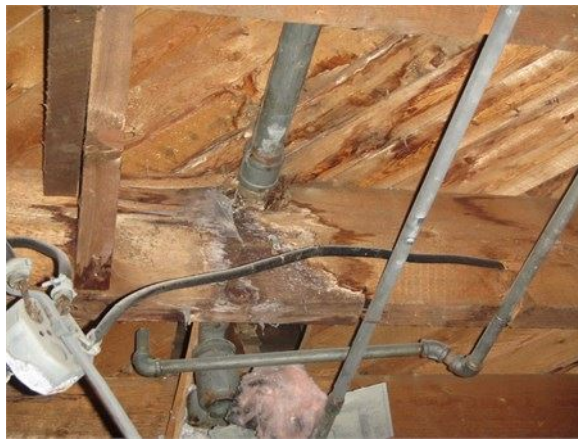
Traces d'infiltrations d'eau sur une solive et sous le sous-plancher de l'étage

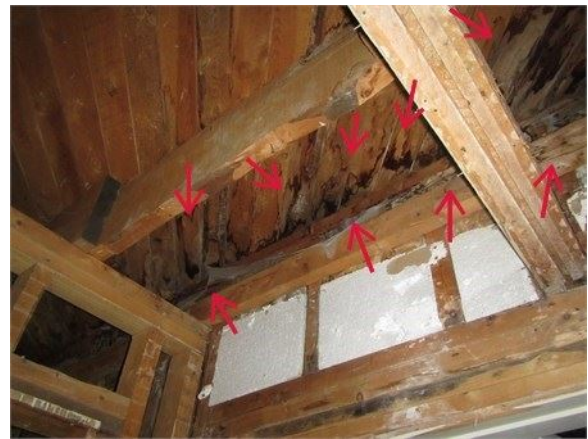
Traces d'infiltration d'eau le long d'un mur extérieur

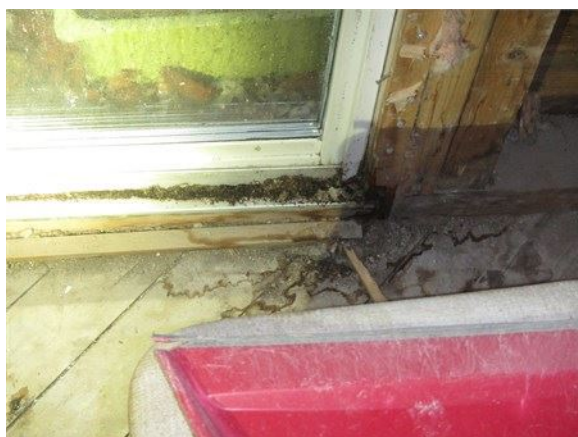
Traces d'infiltration d'eau sur le coin inférieur de la porte-fenêtre

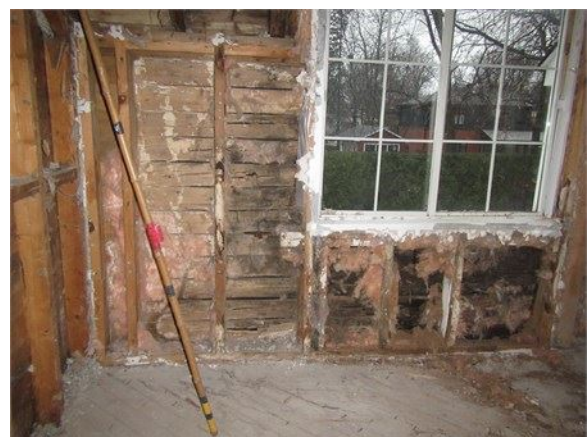
Traces d'infiltration d'eau sous une fenêtre

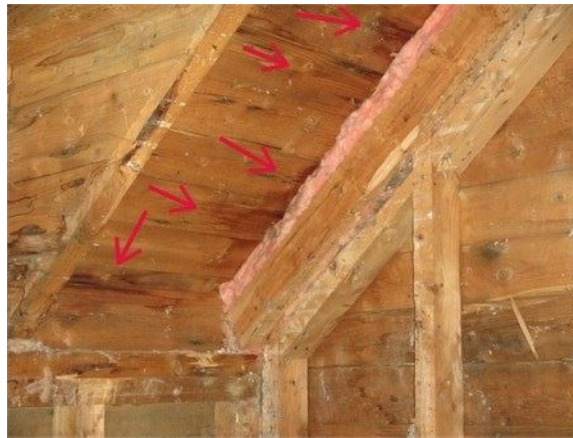
Des traces d'eau séchées ont été observées en divers endroits. De plus, des traces d'eau ont été observées le long d'une rive latérale. Assurer l'étanchéité pour éviter des dommages si le bâtiment est conservé.

Traces d'eau actives le long d'une rive à maîtriser

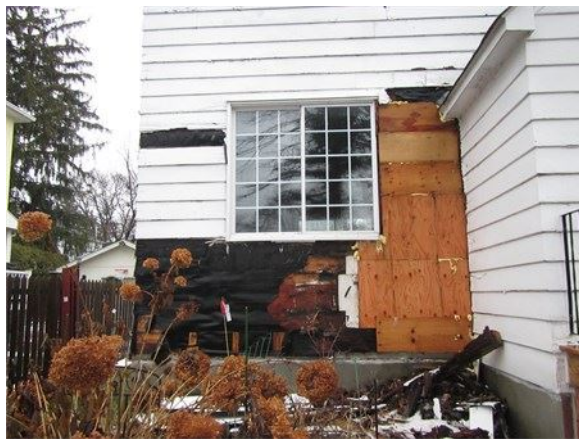
Des sections importantes du bardage de bois sont soit endommagées soit remplacées temporairement. De plus, l'installation est faite à l'ancienne soit sans ventilation de la lame d'air située derrière le bardage. La partie inférieure du revêtement est collé aux murs de fondation ce qui fait que l'eau qui s'infiltré derrière le bardage va se loger sur les murs de fondation et peut avoir fait pourrir la solive de rive et la lisse d'assise.

Revêtement extérieur remplacé partiellement et temporairement

Nous recommandons de refaire le bardage extérieur ce qui permettra d'installer une membrane pare-air/pare-intempéries et assurer l'étanchéité à l'air des murs extérieurs et d'éloigner le bardage extérieur des murs de fondation. Prévoir le coût de ces travaux si le bâtiment est conservé.

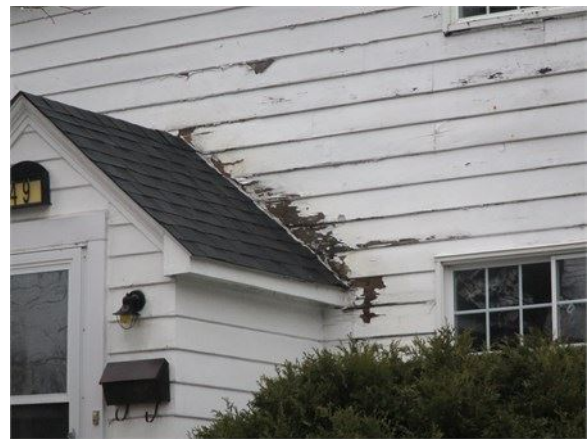
Revêtement de bois endommagé par l'eau près de la marquise d'entrée

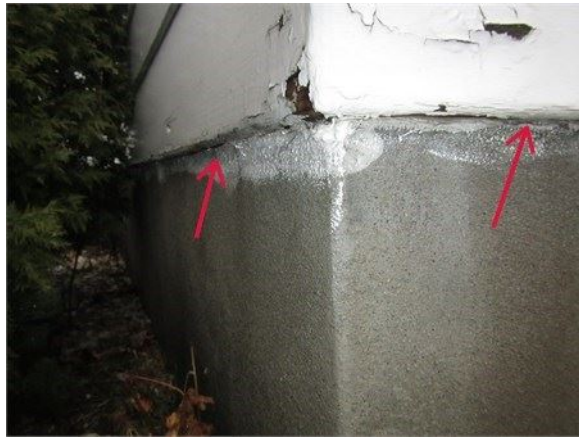
Le revêtement extérieur est collé sur les murs de fondation, ce qui n'est pas souhaitable

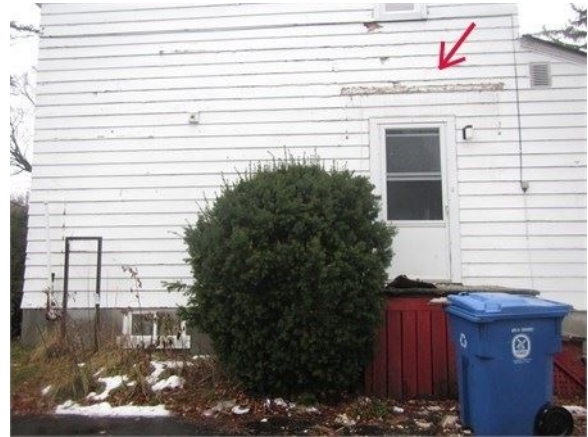
Revêtement endommagé et peinture qui écaille sur le mur latéral droit

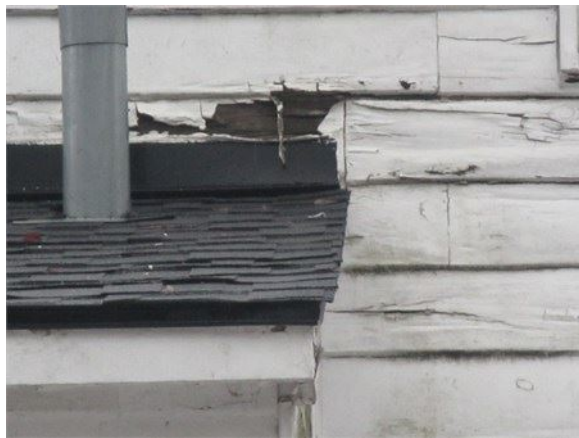
Revêtement endommagé par l'eau autour du coin supérieur gauche de l'extension arrière

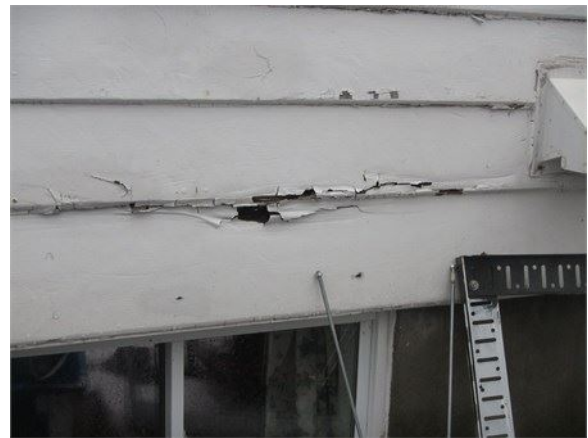
Revêtement qui pourri par endroits

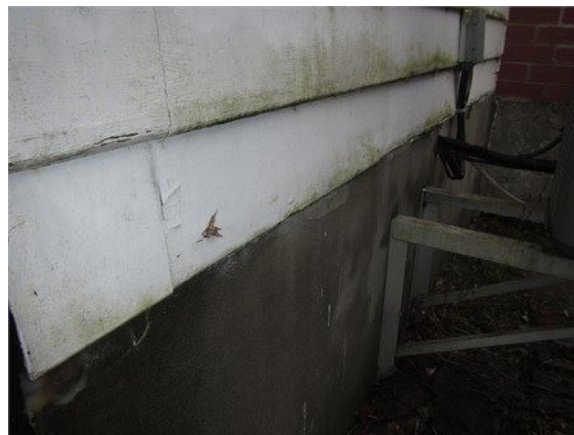
Revêtement collé sur le mur de fondation latéral gauche, ce qui n'est pas souhaitable

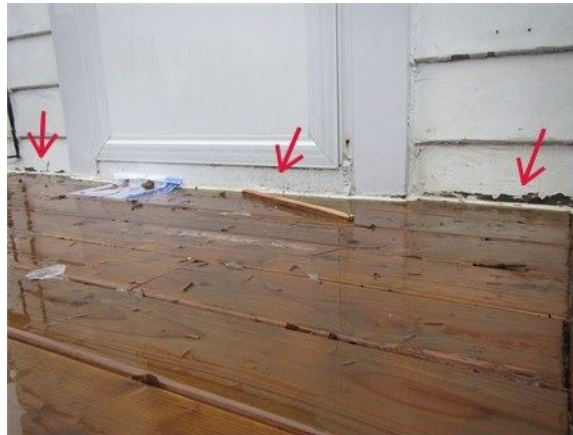
Nous avons remarqué qu'il n'y avait pas de solin entre le perron avant et le mur extérieur recouvert d'un bardage de bois. Un solin doit être posé de manière à assurer l'étanchéité entre les matériaux. Lors du remplacement du revêtement extérieur, installer un solin pour protéger le joint entre le mur avant et la structure du perron avant.

Absence de solin entre le mur avant et le perron à corriger

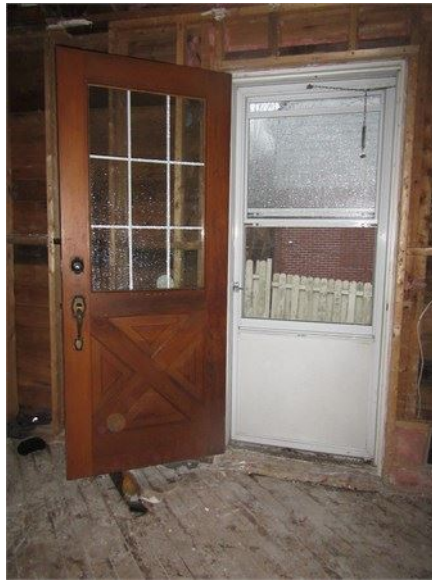
Les portes extérieures sont des portes d'origine avec contre-portes en aluminium. Prévoir le remplacement des portes si le bâtiment est conservé de manière à limiter les pertes de chaleur et les risques d'infiltration d'eau.

Vieille porte en bois avec contre-porte en aluminium

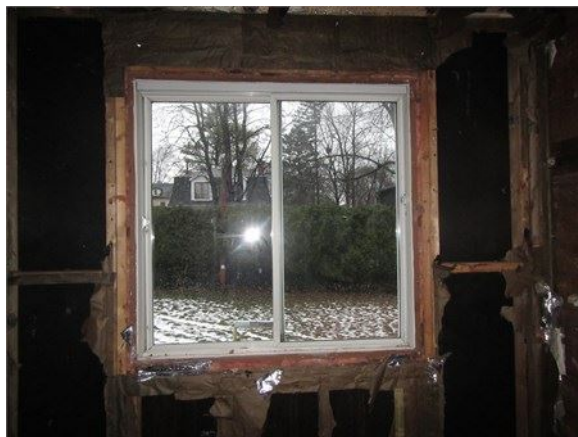
La plupart des fenêtres sont coulissantes en aluminium. Nous avons remarqué que certains doubles-vitrages avaient été fabriqués en 1979. Les fenêtres ont largement dépassé leur durée de vie utile. Prévoir un remplacement des fenêtres.

Vieille fenêtre coulissante à remplacer

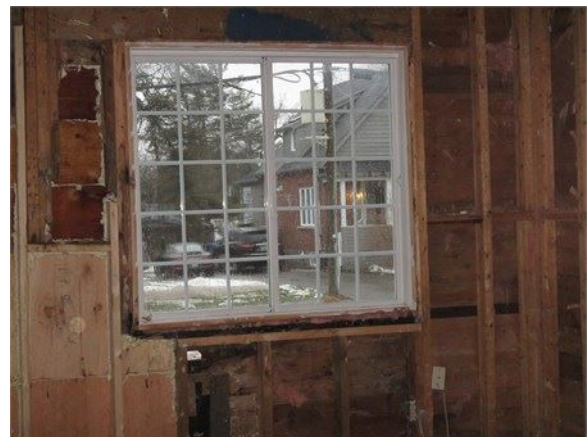
Autre vieille fenêtre coulissante à remplacer

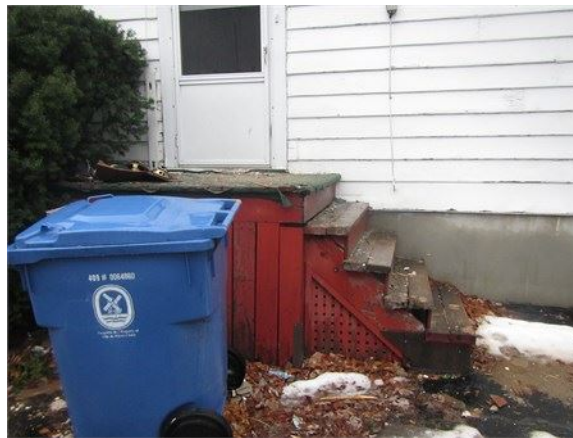
Le perron latéral droit est sans main courante et sans garde-corps. Prévoir l'installation de ces équipements nécessaires à la sécurité.

Le perron latéral et son escalier sans main courante et sans garde-corps

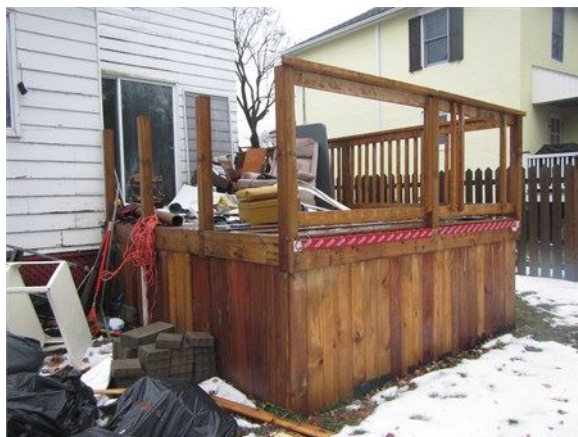
Des lattes du platelage de la terrasse arrière sont manquantes et l'installation est sans garde-corps. Prévoir compléter les travaux pour assurer la sécurité et pour rendre l'équipement utilisable.

Terrasse en travaux à l'arrière sans garde-corps sécuritaire

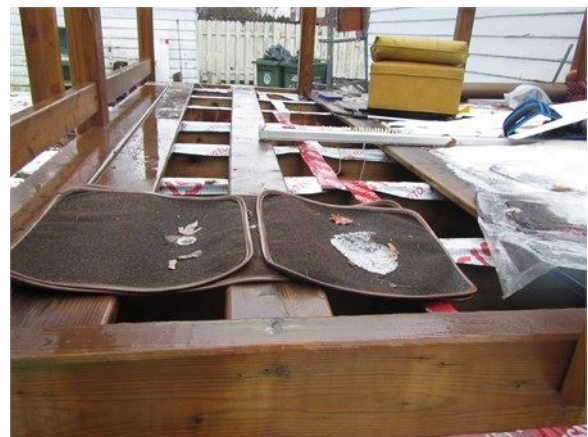
Des lattes du platelage de la terrasse sont manquantes

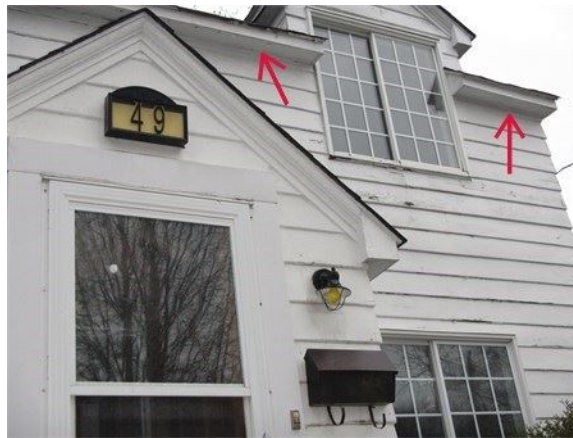
Les soffites des débords de toit sont restreints. Vérifier s'il est possible de ventiler l'entretoit à partir des soffites. Si cela s'avère difficile, il pourrait être pertinent d'isoler le toit au-dessus de la structure lors de la prochaine réfection de la couverture. Faire appel à un expert au besoin.

Soffites restreints sur le débord de toit avant

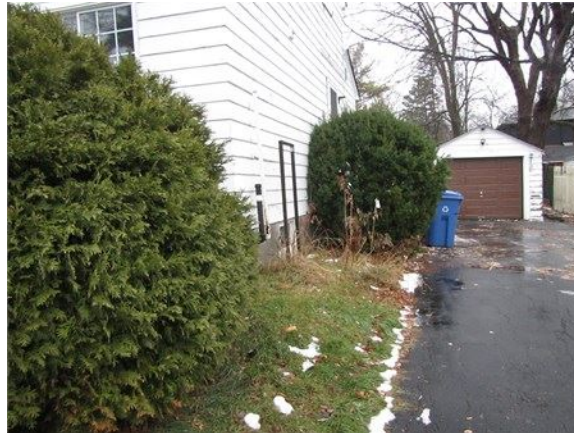
Nous avons remarqué que des arbustes étaient trop près du bâtiment. Il est essentiel de procéder à l'élagage de manière à dégager les façades pour leur permettre de bien s'assécher par une bonne circulation d'air. L'humidité retenue par la présence des arbustes peut contribuer à la détérioration prématurée des composantes des façades en contact avec les arbustes.

Exemple d'arbuste trop près du bâtiment

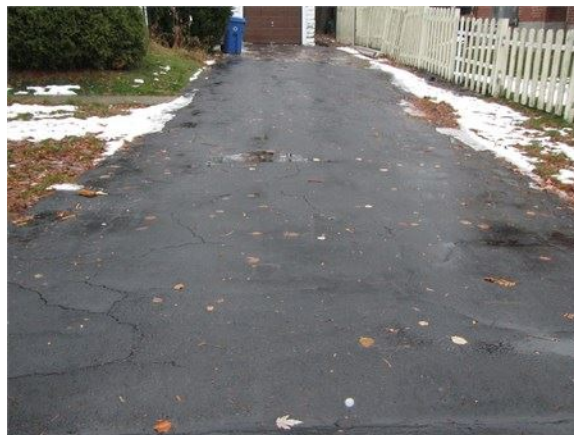
Nous avons remarqué la présence de fissures dans l'entrée d'asphalte. Utilisez de l'asphalte liquide pour boucher les fissures et prolonger la durée de vie du revêtement d'asphalte.

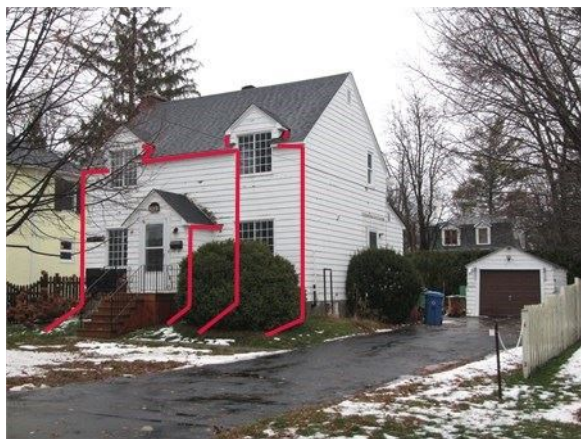
Nous avons observé le fait qu'il n'y avait pas de gouttière aux débords du toit. Cette situation fait en sorte que l'eau de pluie ou de fonte des neiges tombe directement sur le sol près des fondations. Faites installer des gouttières au bas de chaque pente de toiture même les plus petites. Au bas de chaque gouttière, faites installer une descente pluviale et au bas de chaque descente pluviale, installer un exutoire de gouttière qui se prolonge jusqu'à 6 pieds du bâtiment de manière à éloigner les eaux de surface des murs de fondation. Avant de procéder à ces travaux, il est important de s'assurer qu'il ne se forme pas de glaçons sur les débords de toit.

Installer des gouttières sur les pentes de toit avant

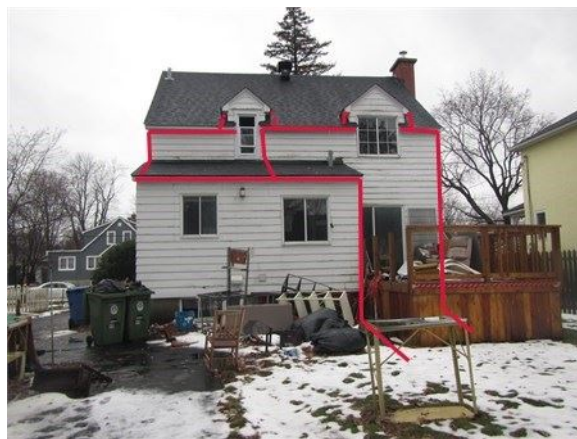
Installer des gouttières sur les pentes arrière

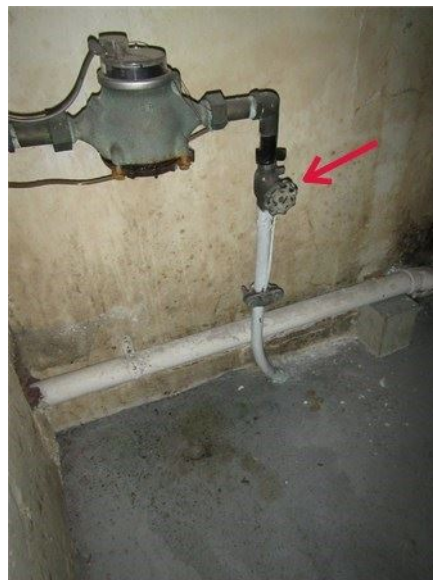
Le robinet d'arrêt est probablement d'origine. Prévoyez son remplacement à court terme. Nous vous recommandons la pose d'un robinet d'arrêt de marque Viega de type Propress, garantie à vie.

Vieux robinet d'urgence à remplacer

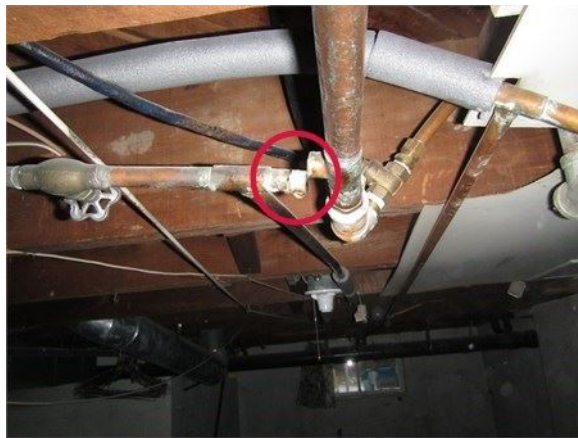
Une conduite d'eau a cédé au sous-sol et malgré la fermeture de l'eau potable, de l'eau s'écoule au sol en raison de cette conduite qui a cédé sur un joint. Réparer la fuite.

Joint d'une conduite qui a cédé au plafond du sous-sol

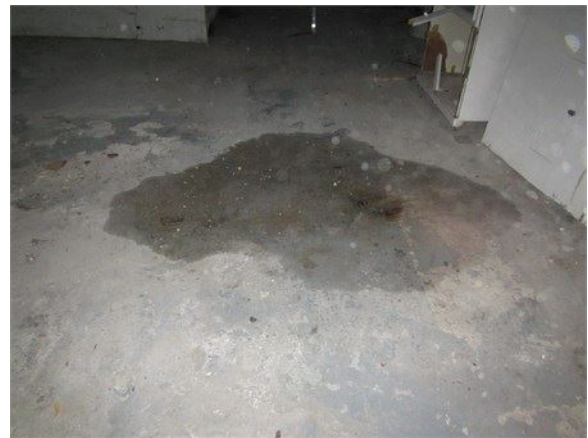
L'eau s'écoule au sol

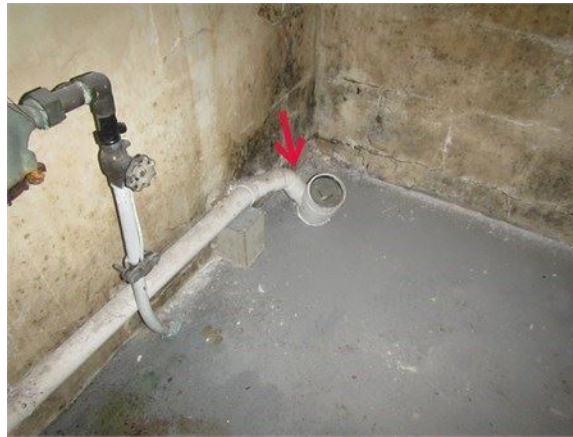
Nous avons remarqué qu'une conduite d'évacuation était branchée sur le regard de nettoyage principal du bâtiment. Cette situation est interdite. La conduite doit être connectée à au moins 1.5 mètre du regard de nettoyage. Faire modifier la situation si le bâtiment est conservé.

Evacuation branchée à tort sur le regard de nettoyage principal du bâtiment

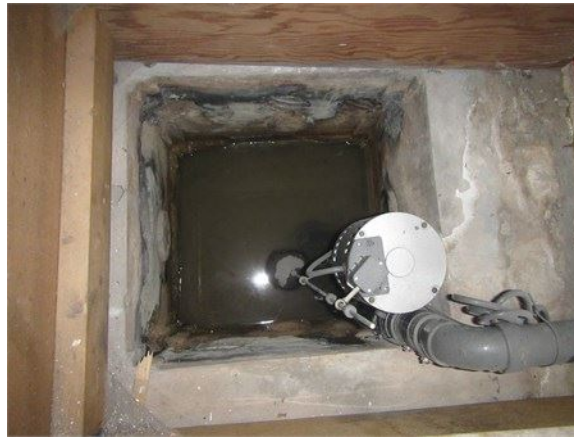
Nous avons remarqué qu'il n'y avait pas de couvercle sur le puisard installé au sous-sol. Installez un couvercle approprié en matière plastique pour assurer l'étanchéité du puisard et éviter la migration de l'humidité du puisard vers le sous-sol et la maison si le bâtiment est conservé.

Le puisard dans le sous-sol

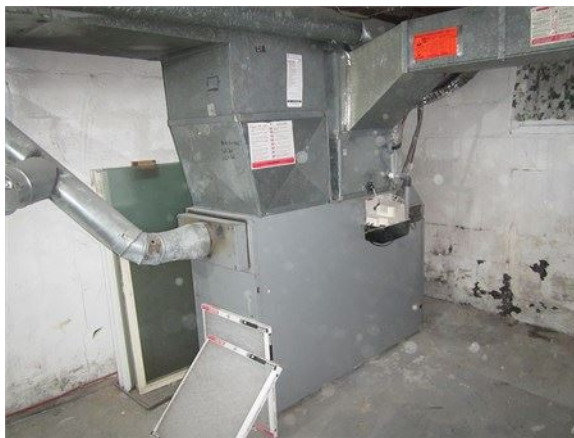
La fournaise à air pulsé est de marque Dettson. Si le bâtiment est conservé, faire voir l'installation par un spécialiste pour pouvoir prévoir le moment de son remplacement.

La fournaise à air pulsé dans le sous-sol

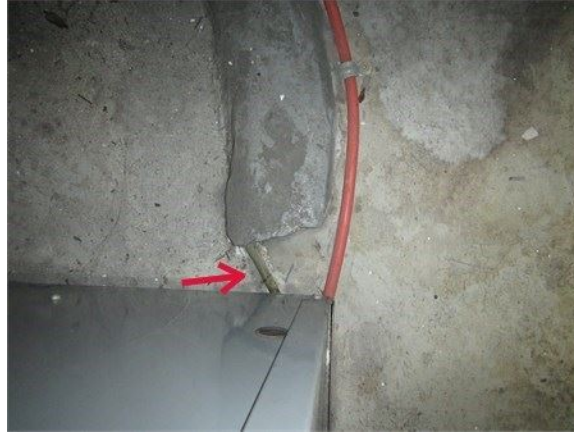
Nous avons remarqué la présence d'une ancienne conduite de mazout abandonnée le long de certains murs du sous-sol de la maison. Cette conduite se trouve sous une bande bétonnée le long du mur. Notre inspection visuelle ne nous permet pas de déterminer s'il y a eu contamination du sol ou de la dalle de béton par une fuite de cette conduite. Il est aujourd'hui interdit de couler la conduite de mazout sous le

béton. Consulter un expert en risque environnemental pour déterminer si un test de sol est nécessaire.

Conduite ancienne sous une bande de béton à faire expertiser au besoin

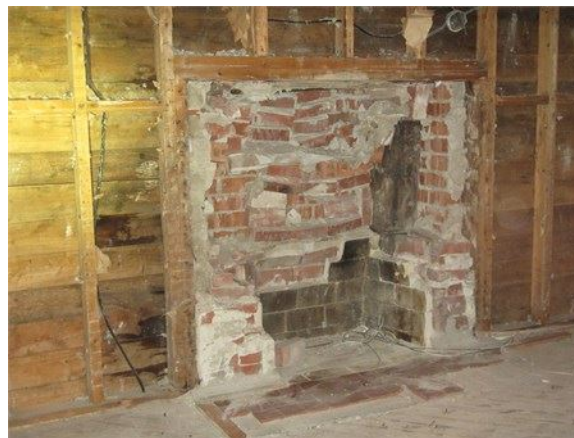
Bien que nos compétences soient limitées en foyers au bois. Nous avons remarqué que la partie avant du foyer avait été démolie et que la maçonnerie n'était pas à son meilleur. Nous vous recommandons, si vous conservez le bâtiment, de remplacer ce foyer et sa cheminée par une installation conforme à la réglementation municipale.

Le foyer dégarni et la maçonnerie à refaire : Prévoir remplacer l'installation complètement

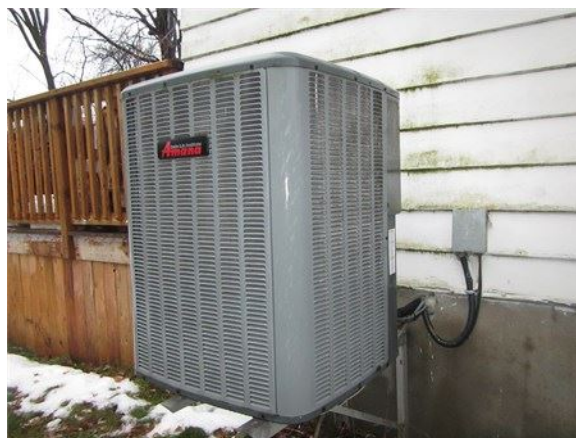
La thermopompe/climatiseur est de marque Amana. Le numéro de modèle est le ASZ140301KA. Faire vérifier l'installation par un spécialiste avant une nouvelle mise en marche.

Thermopompe/climatiseur sur le mur gauche du bâtiment

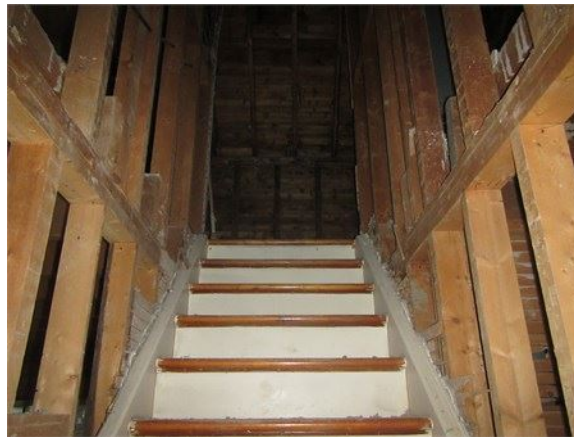
Si le bâtiment est conservé, des mains courantes et garde-corps devront être installés dans les escaliers.

L'escalier de l'étage laissé en place

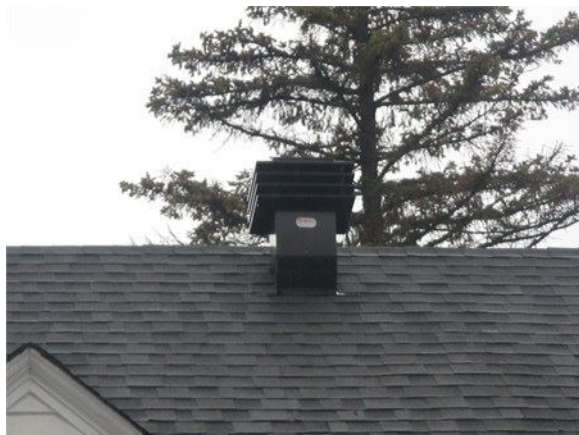
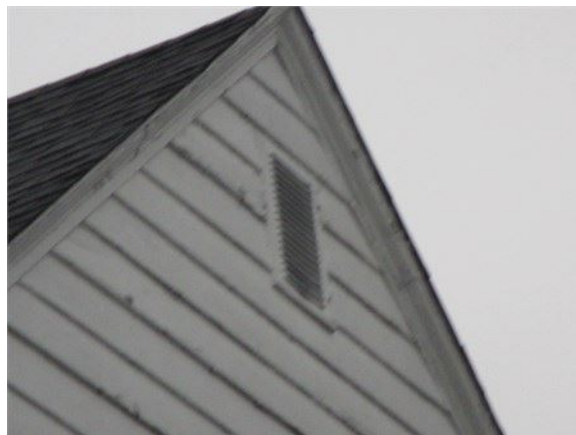
Nous avons remarqué la présence d'un aérateur surélevé sur la pente arrière du toit. De plus, nous avons noté la présence de grilles de pignons. Si le bâtiment est conservé, condamnez les grilles de pignons et dégager les soffites des débords de toit pour une meilleure ventilation de l'entretoit.

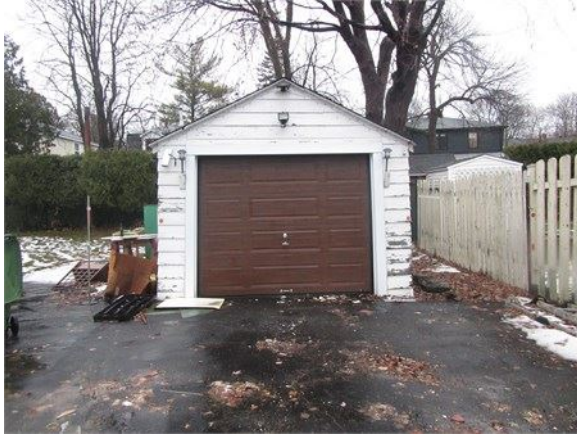
Le garage détaché situé à l'arrière de la propriété n'a pas été inspecté et ne fait pas partie de notre mandat. Cependant, nous avons remarqué que la porte ne fermait pas d'équerre dans le cadre de la porte et que le mur gauche était affaissé en son centre. Il est probable que des travaux importants de consolidation structurale soient nécessaires.

La porte n'est pas d'équerre dans le cadre du garage

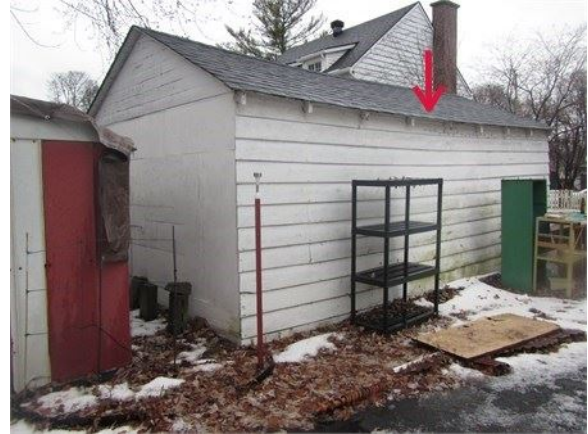
Le mur latéral gauche est affaissé en son centre
