# **RAPPORT D'INSPECTION DIAGNOSTIC**

**PROPRIÉTÉ SISE AU**  
108, Ave. de la Pointe-Claire  
Pointe-Claire, (Québec)

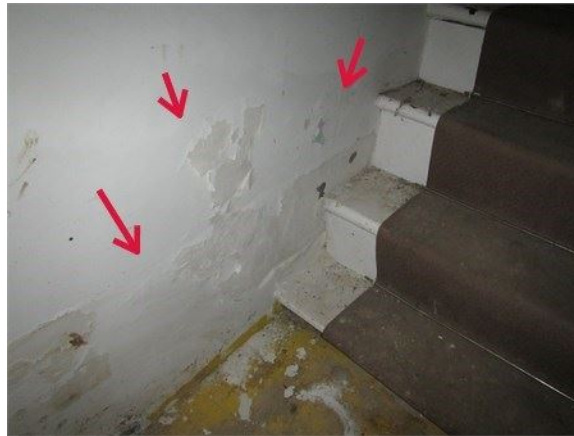
La peinture qui s'écaille sur le mur du garage au bas de l'escalier du sous-sol

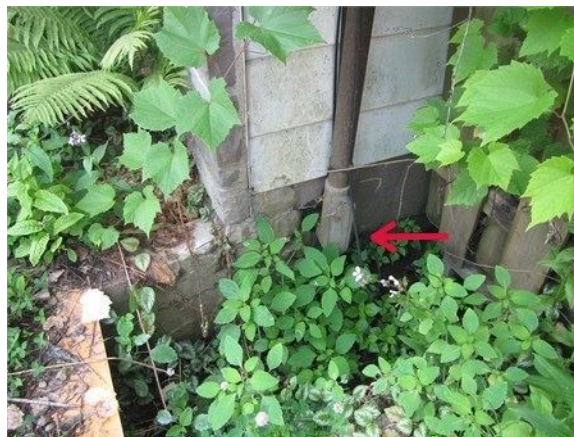
Base du mât électrique trop près du sol

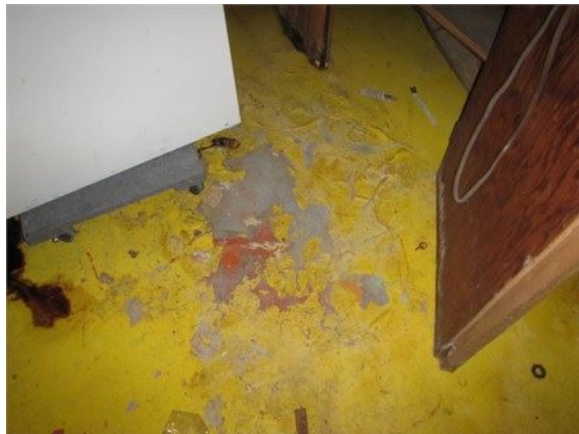
Peinture qui s'écaille en présence d'humidité

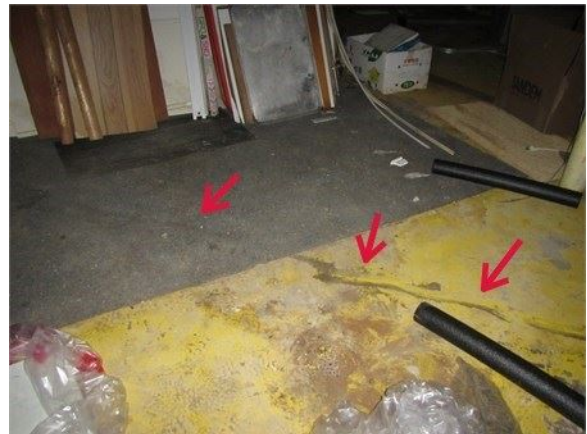
Rigole sur la dalle de béton du sous-sol : Infiltrations d'eau périodiques ? A surveiller

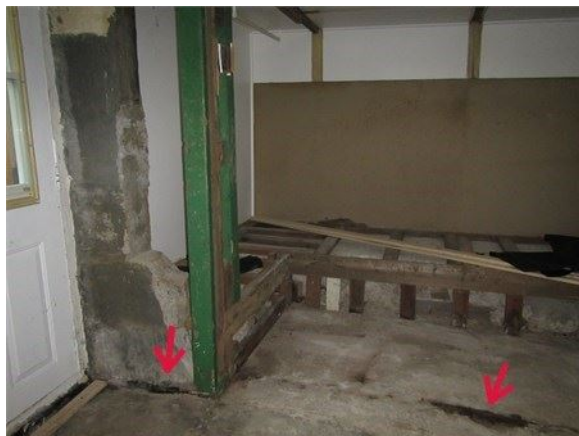
Humidité sur la dalle du sous-sol

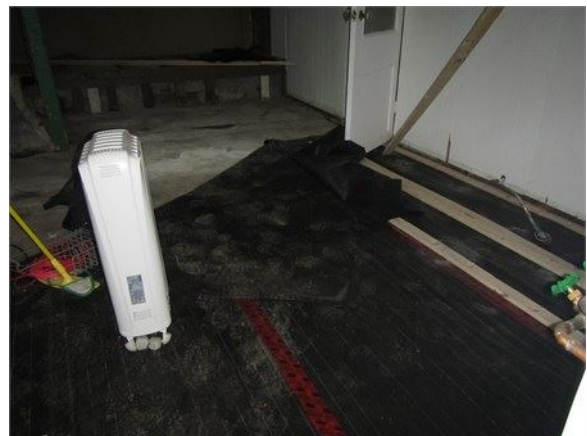
Papier 15 lb. probablement pour couper l'humidité de la dalle

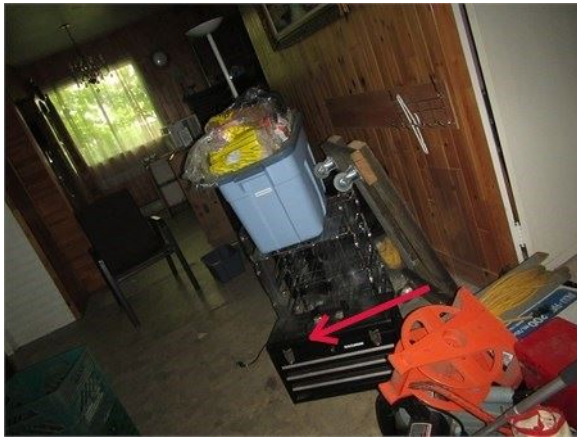
Le plancher de l'espace central du rez-de-chaussée penche vers le centre de la pièce, ici vers l'arrière

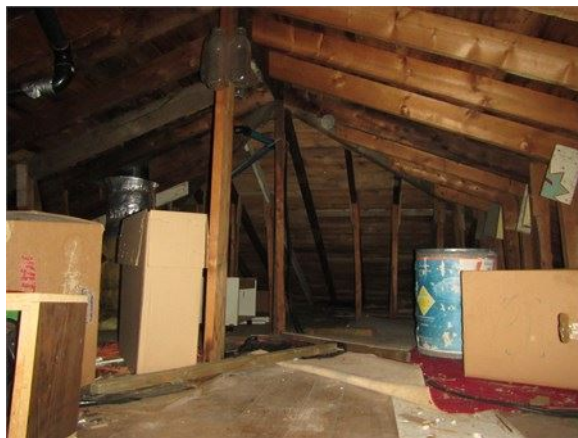
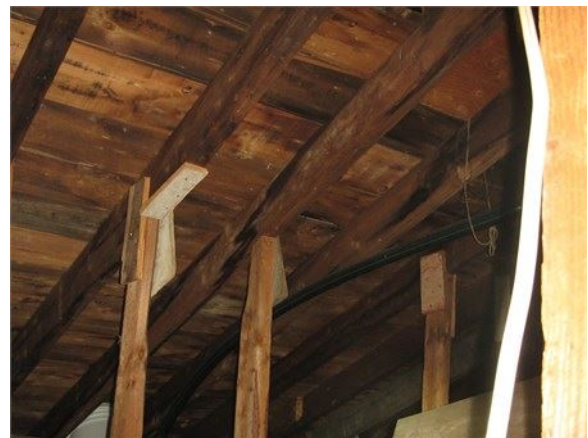
#### Défaut à corriger

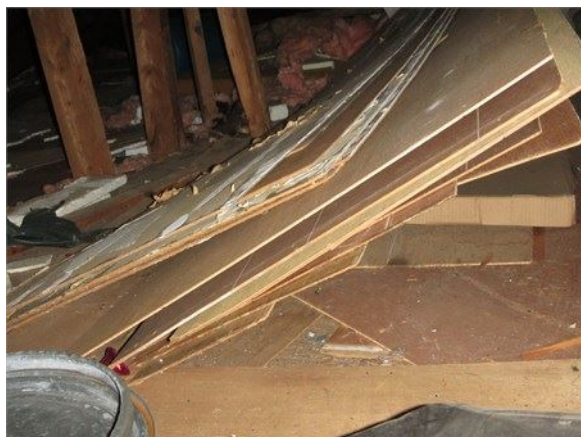
Enlever les matériaux entreposés dans l'entretroit

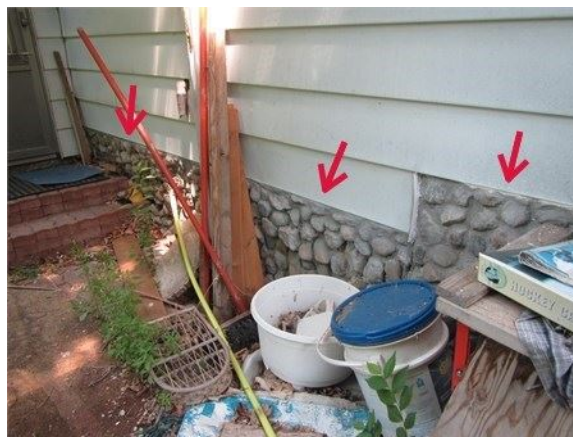
Exemple de bardage d'aluminium directement sur les pierres posées sur les murs de fondation

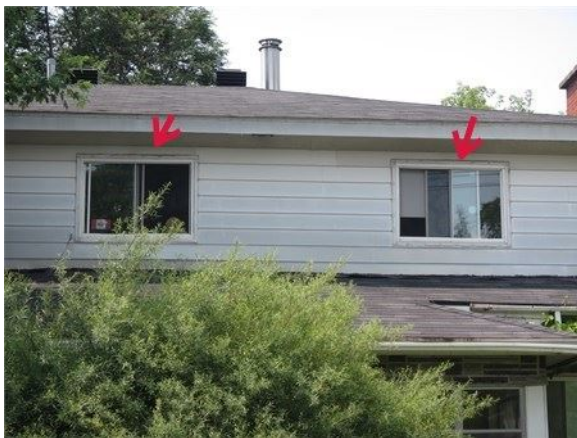
Absence de solins au-dessus des fenêtres de l'étage à l'avant en guise d'exemple

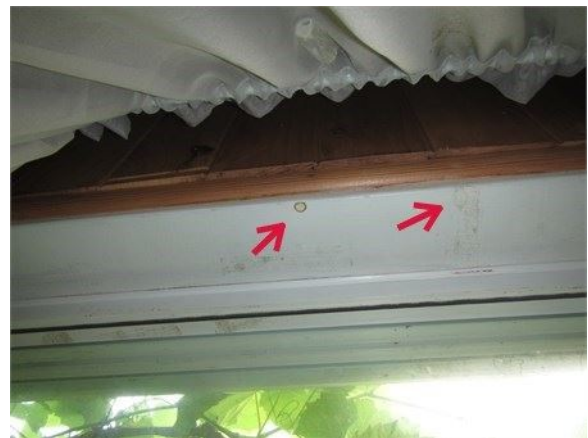
Taches d'infiltration d'eau au-dessus d'une fenêtre en guise d'exemple

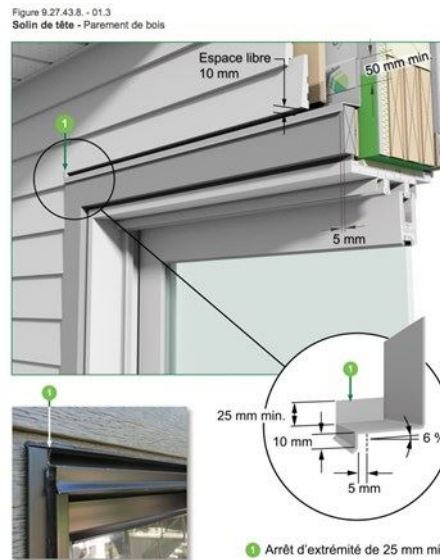
Illustration de la pose d'un solin au-dessus d'une ouverture, capture d'écran GCR Fiches techniques

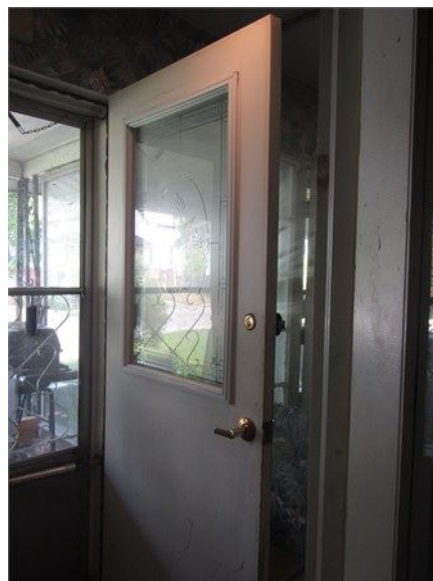
Porte d'entrée avant en bois avec contre-porte

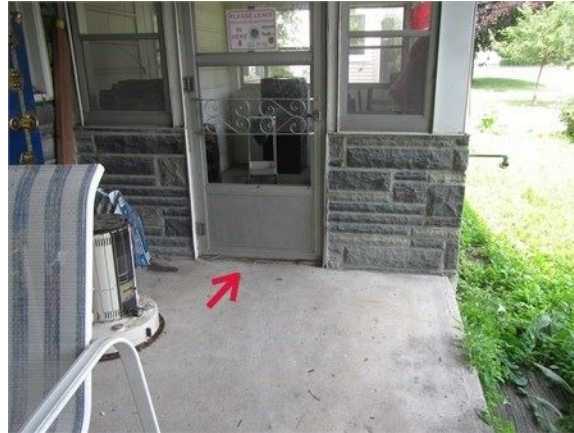
Seuil de la porte de la véranda au niveau de la dalle du perron avant

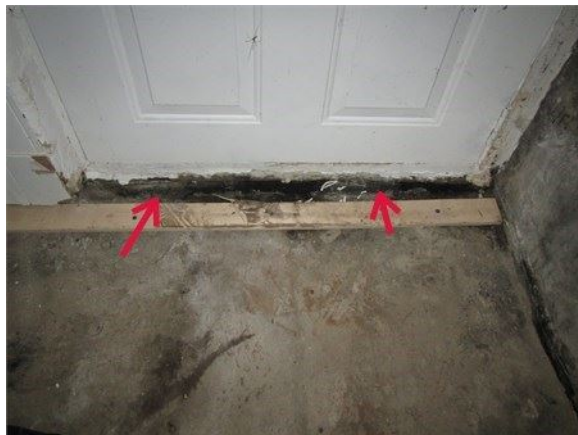
Mouillage sous le seuil de la porte du sous-sol, côté intérieur

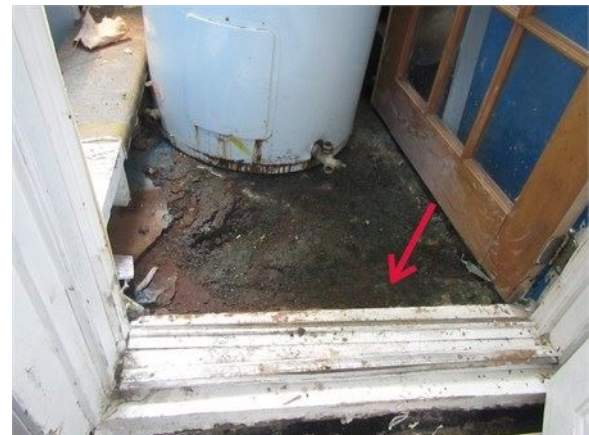
Humidité excessive au bas du palier du sous-sol, côté extérieur de la porte

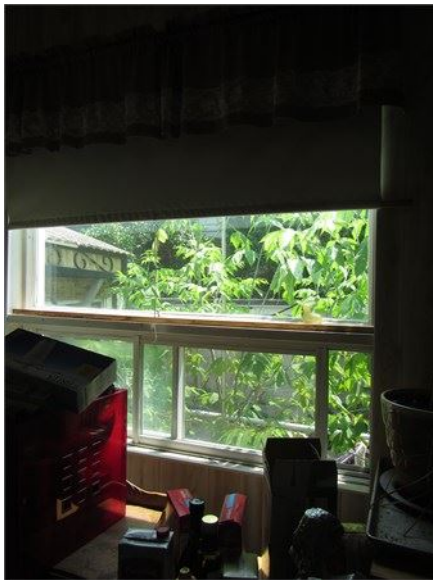
Vieille fenêtre dans la cuisine

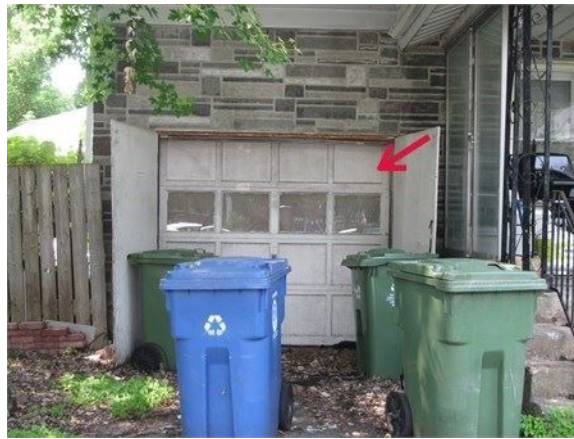
Vieille porte de garage à remplacer

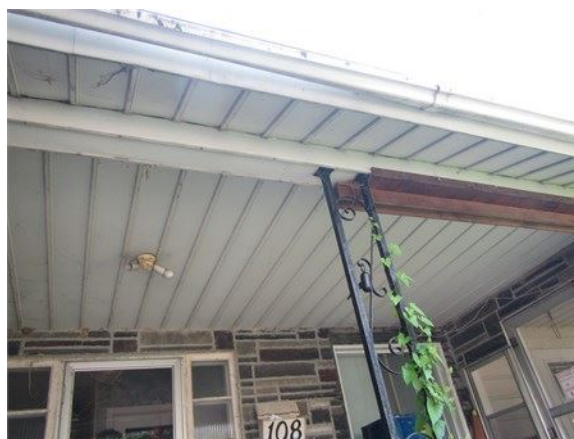
Sous-face du toit du perron avant à ventiler

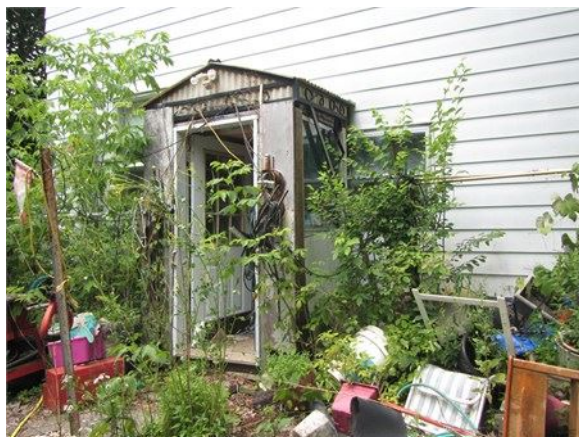
Nettoyer la cour latérale gauche

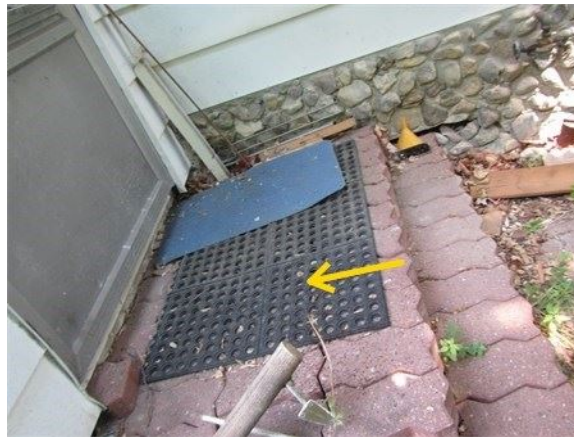
Pente négative du perron arrière en pavé uni (exagéré par la photo)

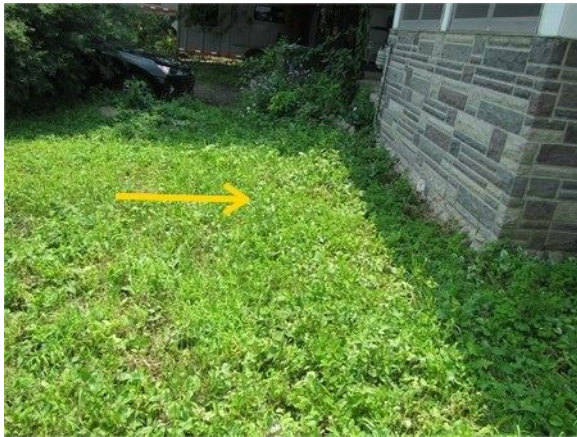
Pente négative à l'avant de la propriété

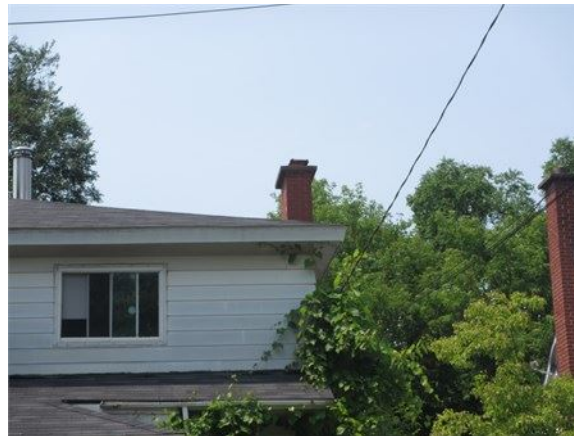
Exemple de plantes grimpantes sur le coin avant droit

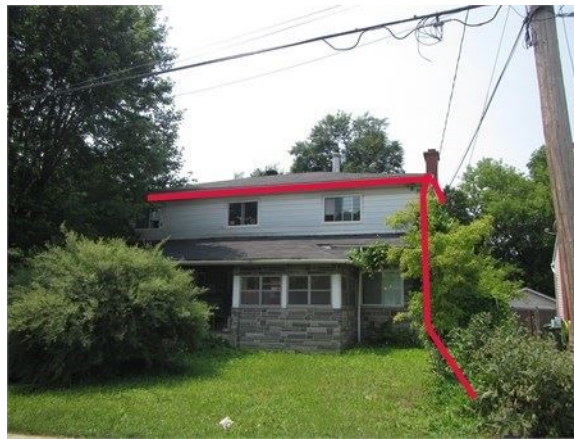
Installer des gouttières sur les débords de toit principaux

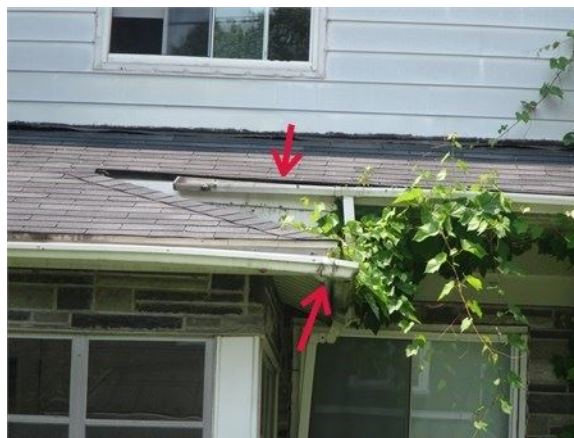
Exemple de gouttières en PVC déformées à l'avant

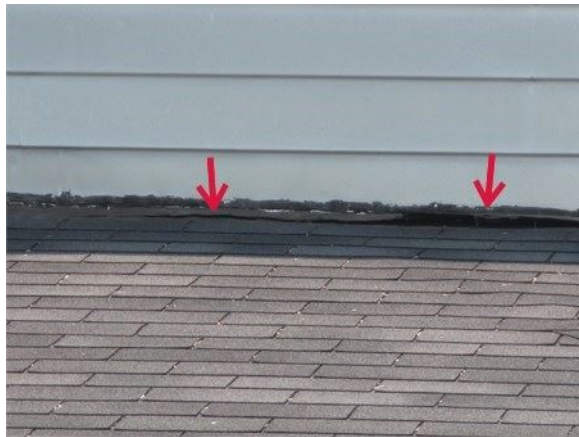
Solin soulevé sur le toit du perron avant et de la véranda

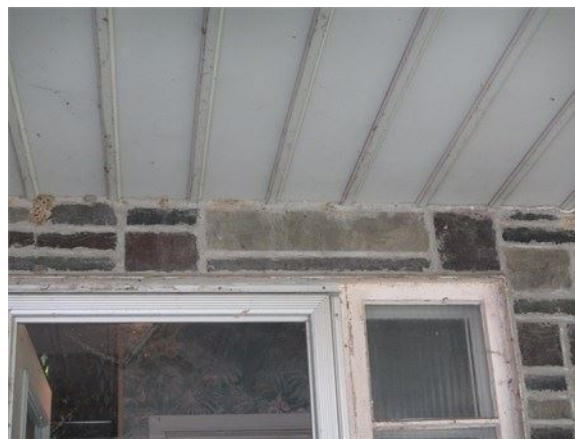
Traces d'infiltration d'eau sur les pierres sous le toit du perron

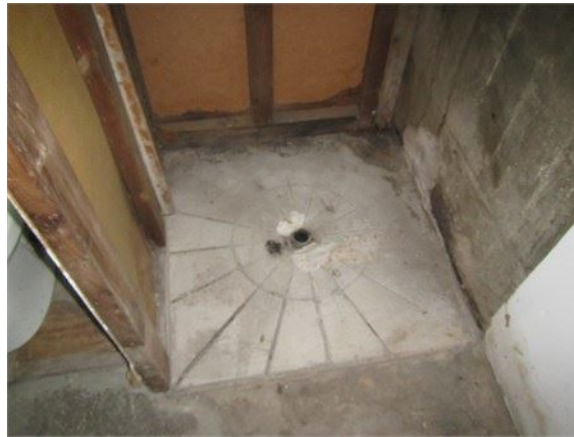
Travaux de la douche à refaire au sous-sol

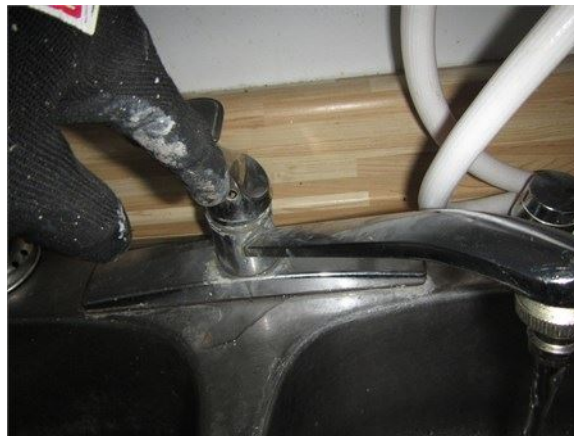
Robinet de l'évier à fixer en place pour maîtriser la fuite

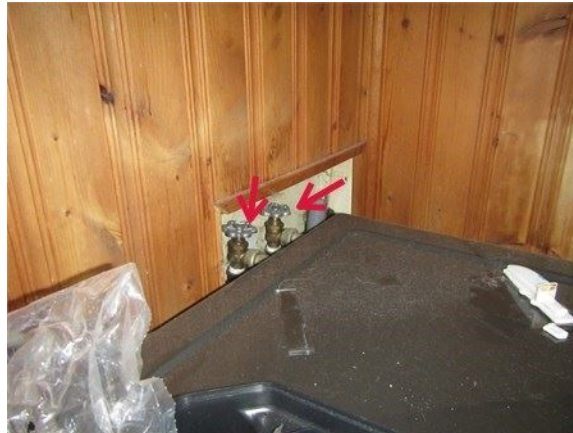
Absence d'anti-béliers sur un appareil de plomberie en guise d'exemple

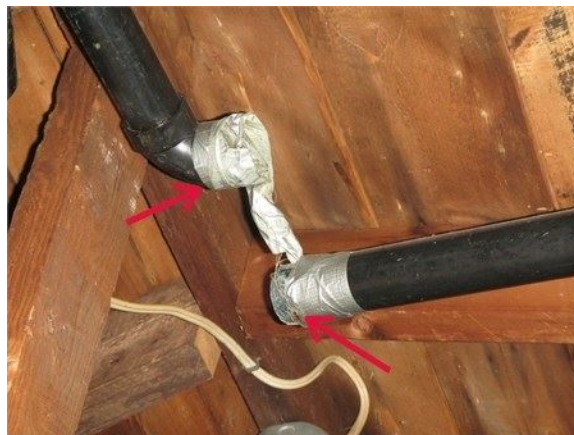
Sceller adéquatement les sections de l'évent de plomberie ensemble

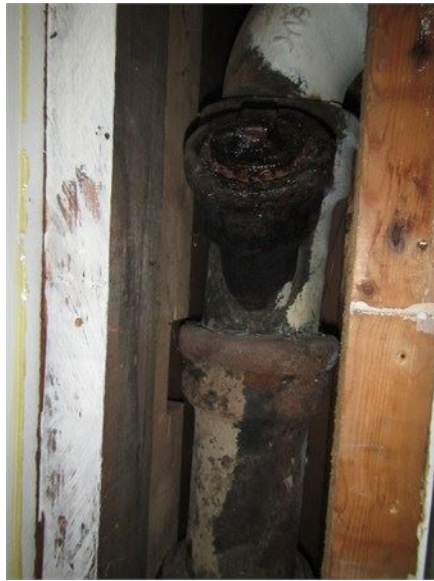
Début de fuite sur la colonne de chute de plomberie

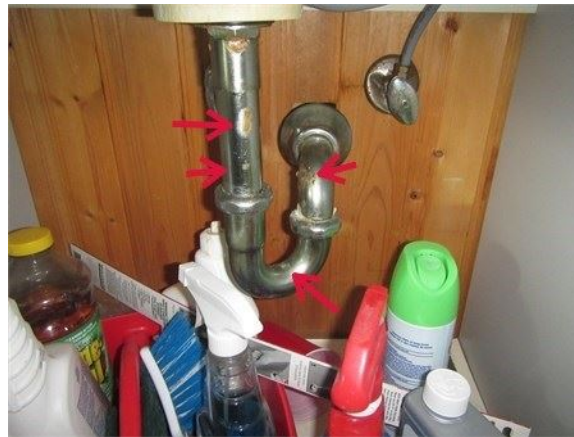
Siphon et tubulure associée à remplacer sous le lavabo de l'étage

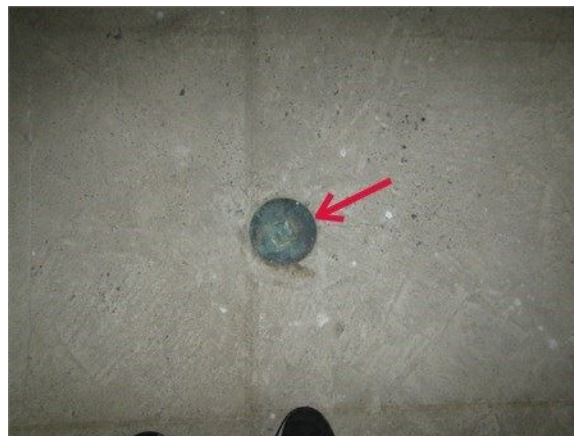
Drain avec bouchon au sous-sol

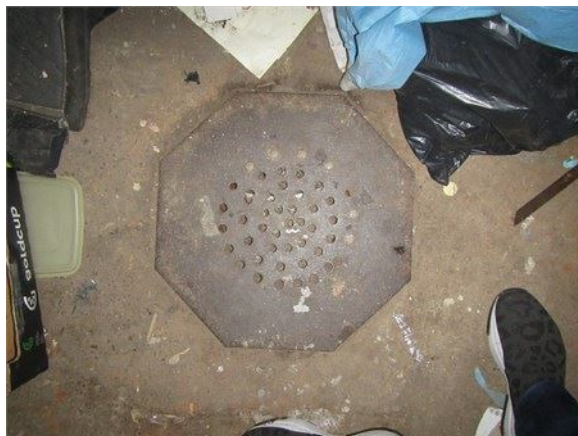
Grille sur la dalle du garage

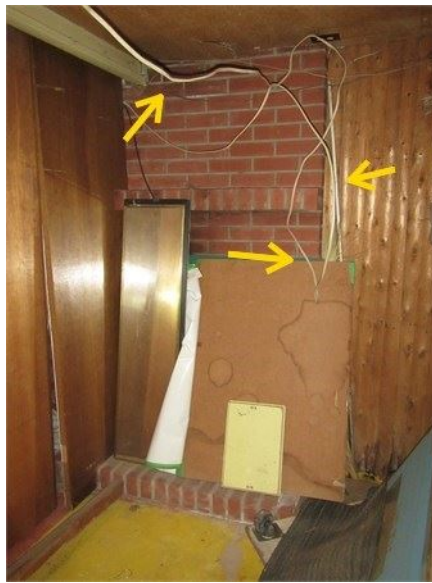
Câblage électrique à fixer au sous-sol

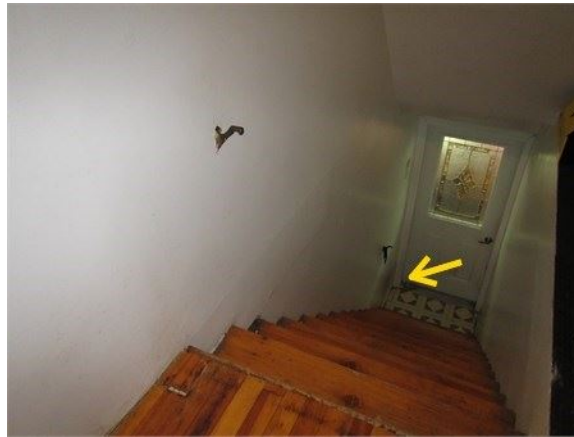
Absence de chauffage dans le portique d'entrée de l'escalier avant droit

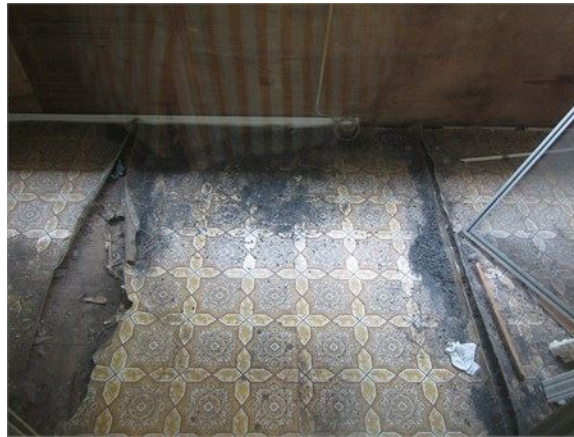
Prélat très endommagé dans la véranda arrière de l'étage : Photo prise au travers de la porte-fenêtre qui ne s'ouvrait pas.

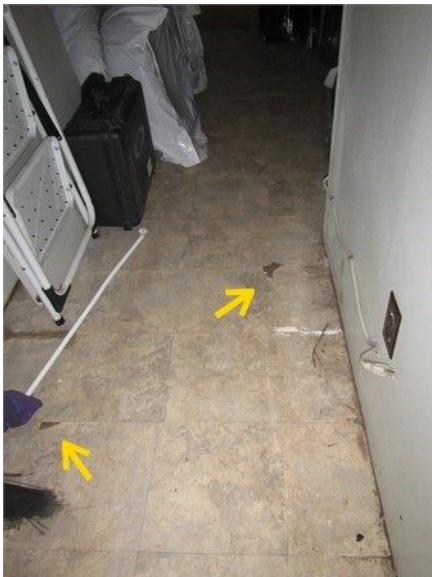
Tuiles endommagées dans le couloir d'entrée du rez-de-chaussée

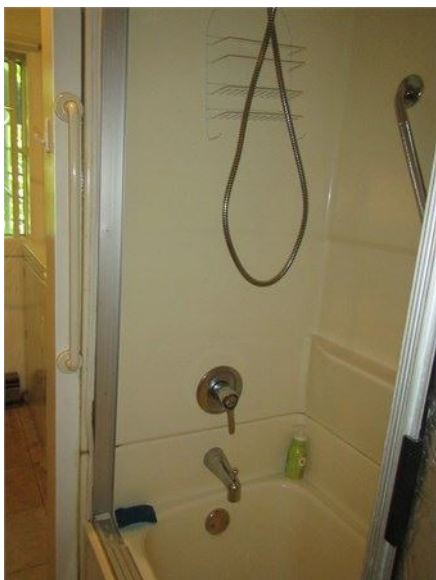
Panneaux préfabriqués autour de la baignoire du rez-de-chaussée

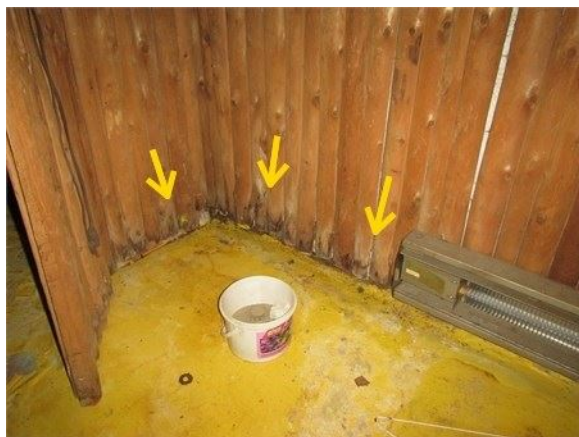
Traces d'infiltration d'eau au bas d'un mur recouvert de bois dans le sous-sol

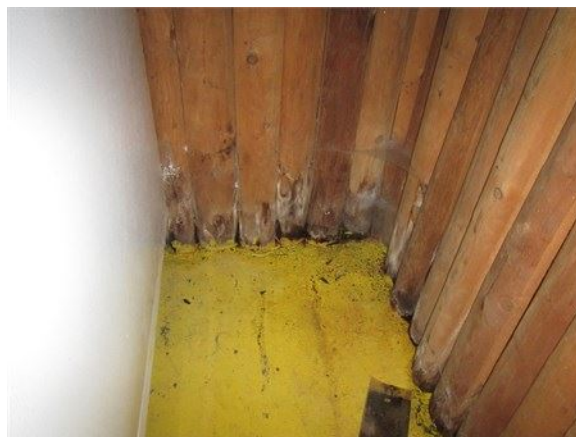
Traces d'infiltration d'eau au bas de murs recouverts de bois dans le sous-sol

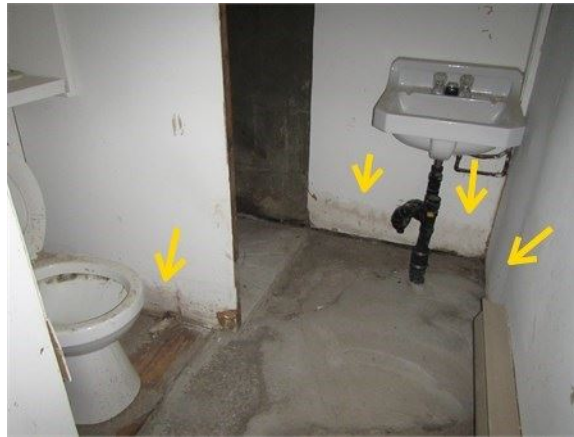
Traces d'infiltration d'eau au bas des murs de la salle de douches au sous-sol

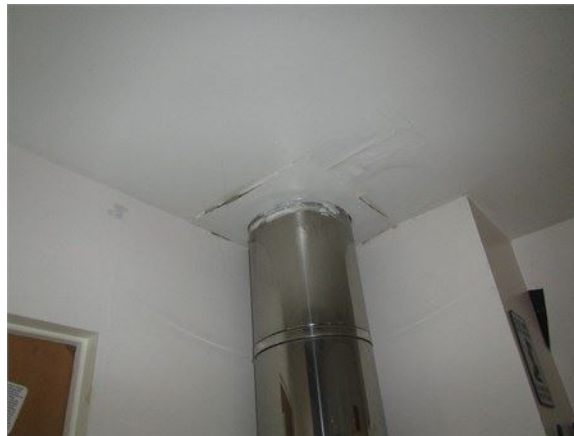
### Escalier et garde-corps

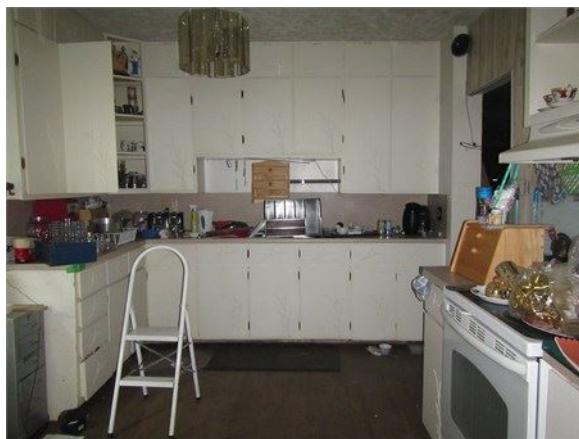
La cuisine ancienne du rez-de-chaussée

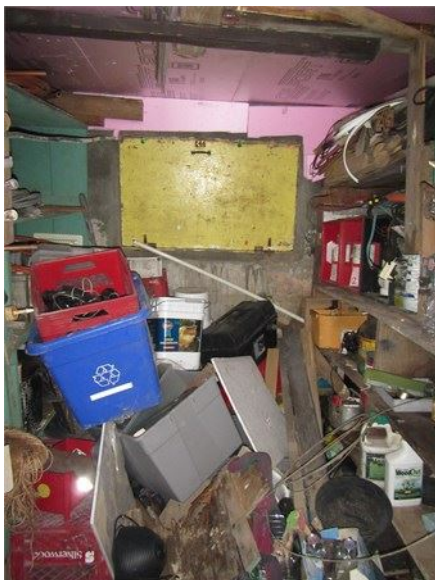
Encombrement sous le perron et la véranda avant
