RAPPORT D'INSPECTION DIAGNOSTIC

PROPRIÉTÉ SISE AU
101, Ave. Dieppe
Pointe-Claire, (Québec)

Dossier : 2163-2025-10-17

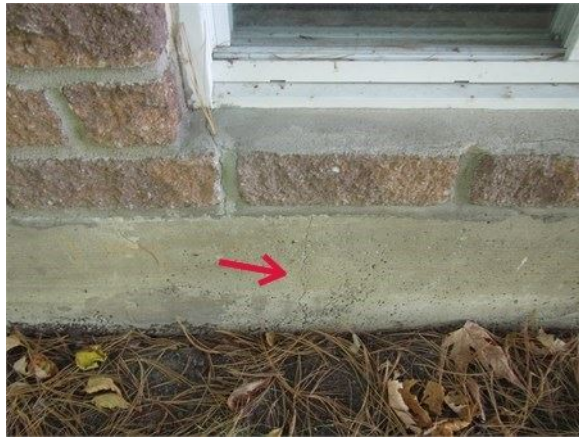
- 1/ Une première fissure se situe sur le mur latéral droit, au coin arrière.
- 2/ Une deuxième fissure se situe sur le mur latéral droit, également près du coin arrière.
- 3/ Une fissure se situe sous la fenêtre arrière droite du sous-sol.
- 4/ Une fissure se situe au coin inférieur gauche de la fenêtre arrière.

Fissure mineure sous la fenêtre latérale droite

Vérifier régulièrement l'état des fondations et noter tout agrandissement de fissure. Pour les fissures actuelles qui n'ont pas besoin d'être expertisées, nous vous suggérons, dans un premier temps, de combler la partie apparente extérieure à l'aide d'un mélange de Plâtre de Paris. Comme le Plâtre de Paris est fragile, vous pourrez vérifier aisément si les fissures sont actives ou non. Par la suite, si les fissures s'agrandissent, une expertise par un spécialiste doit être réalisée.

Finalement, nous recommandons de réparer les fissures apparentes par l'extérieur pour éviter que l'eau n'y pénètre et n'aggrave leur état lors des cycles de gel et de dégel. Une fissure non réparée représente un risque d'infiltration d'eau. Vous pouvez colmater la partie au-dessus du sol des fissures du béton à l'aide d'un bouche-fissure composé d'uréthane et de sable ayant l'apparence d'un crépi de ciment gris pâle (ou à l'aide d'un scellant à béton, à base de polyuréthane, recouvert de poudre de crépi). Pour la partie dans le sol, nous vous conseillons de consulter un spécialiste (si des infiltrations d'eau sont notées à l'intérieur).

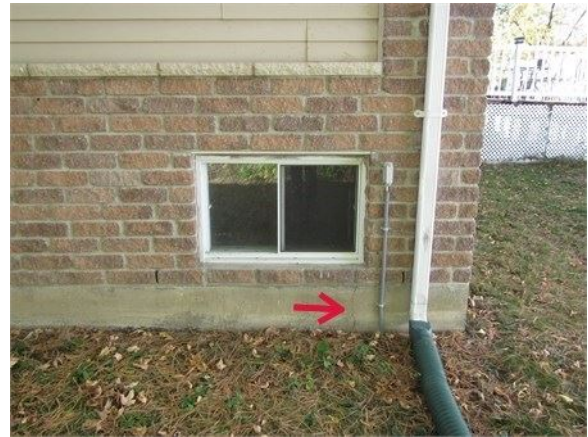
Autre fissure sous la fenêtre latérale droite près de l'arrière

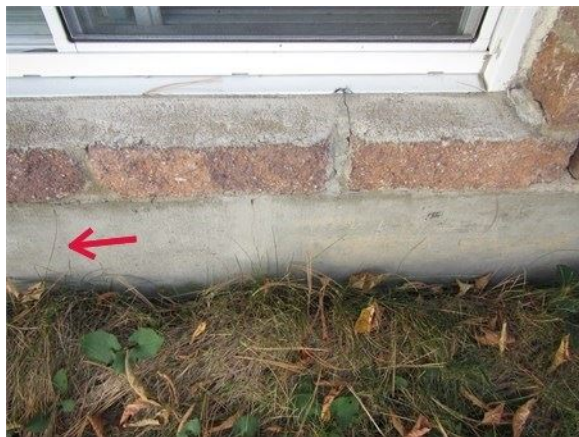
Fissure sous la fenêtre arrière droite

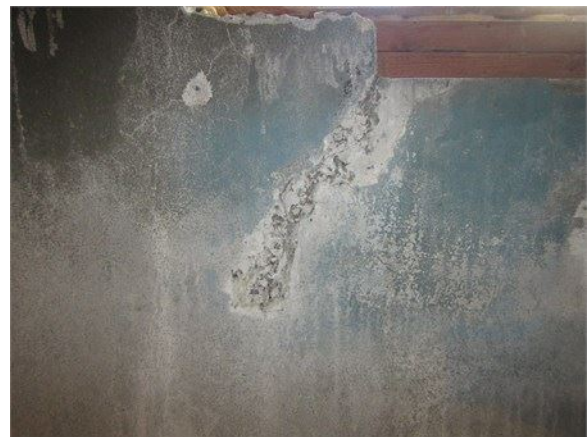
Fissure à surveiller sous une fenêtre

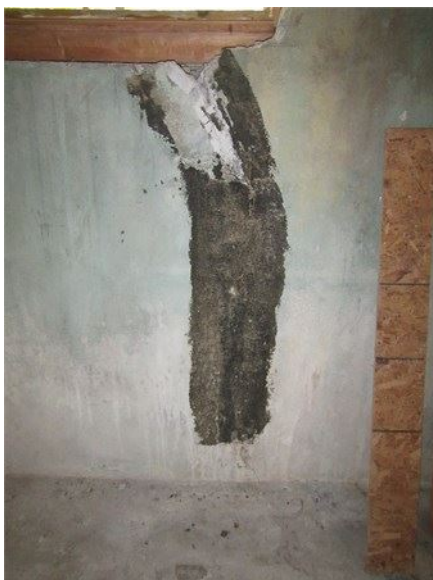
Fissure réparée à surveiller sur le mur latéral droit (il est possible que ce soit la même fissure de l'extérieur)

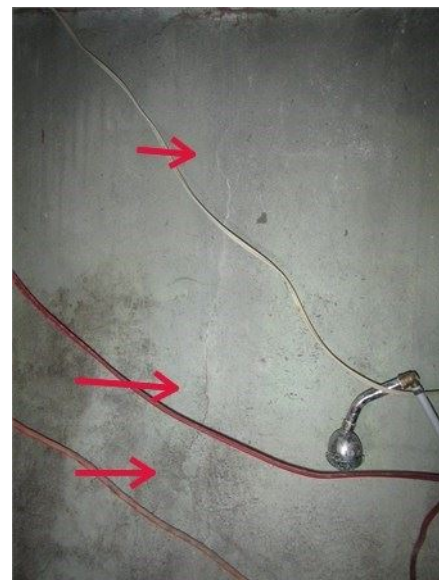
Fissure verticale sur le mur avant centre

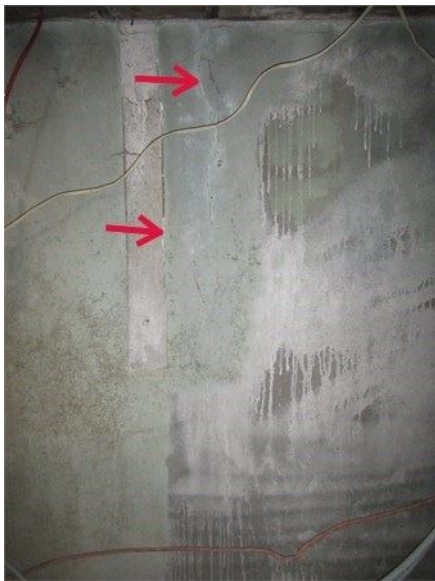
Autre fissure verticale sur le mur avant centre

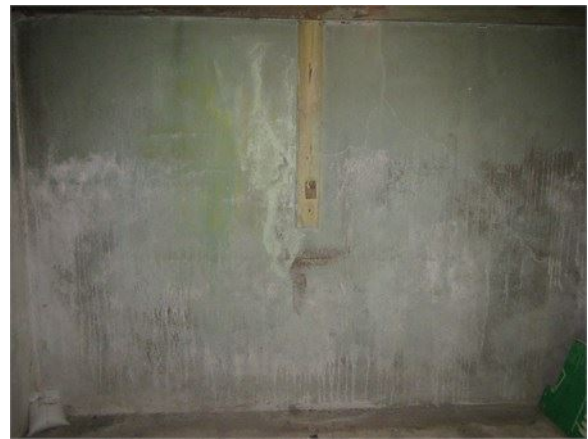
- 5/ Une fissure a été réparée au coin inférieur avant de la fenêtre du mur latéral droit.
- 6/ et 7/ Deux fissures d'allure verticale ont été observées sur le mur avant centre.
- 8/ Diverses fissures ont été observées sur le mur avant droit. Ces fissures doivent faire l'objet d'une expertise par un ingénieur en structure et fondations.

Fissures diverses sur le mur avant droit à faire vérifier par un ingénieur en structure

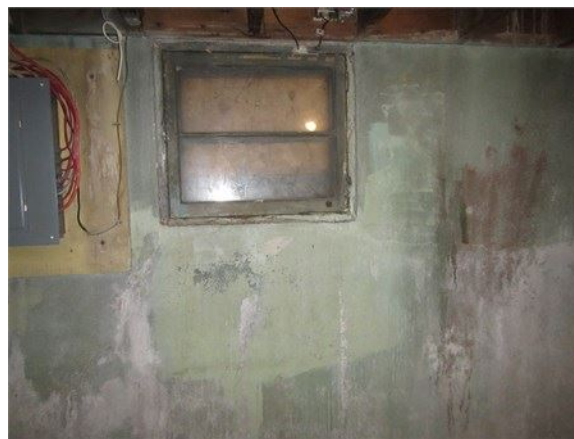
Une fenêtre a été mal condamnée sur le mur de fondation latéral droit. Lors des travaux d'excavation pour imperméabiliser les murs de fondation et poser un drain français, profiter de l'excavation pour enlever la fenêtre de bois et ragréer le béton de manière adéquate.

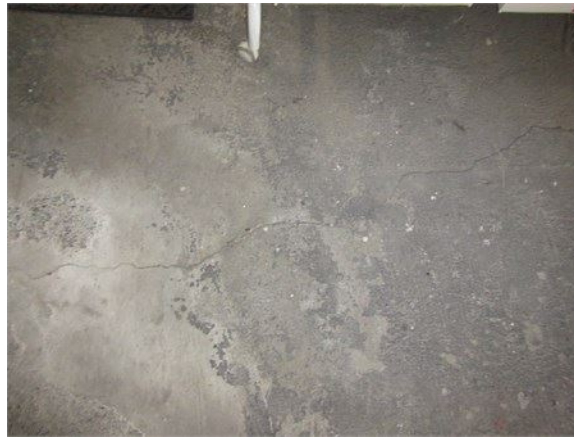
Fissure sur la dalle du garage

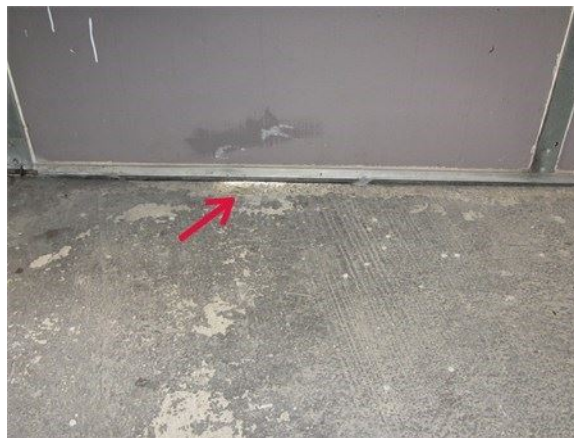
Nous avons remarqué qu'il y avait un espace sous la porte du garage en raison d'un creu en surface de la dalle de béton du garage. Lors de travaux de béton comme pour refermer adéquatement le mur latéral droit de la maison où une fenêtre a été laissée en place, ragréer la dalle pour que le coupe-froid sous la porte ferme de manière étanche pour éviter les pertes de chaleur.

Creu en surface de la dalle sous la porte de garage

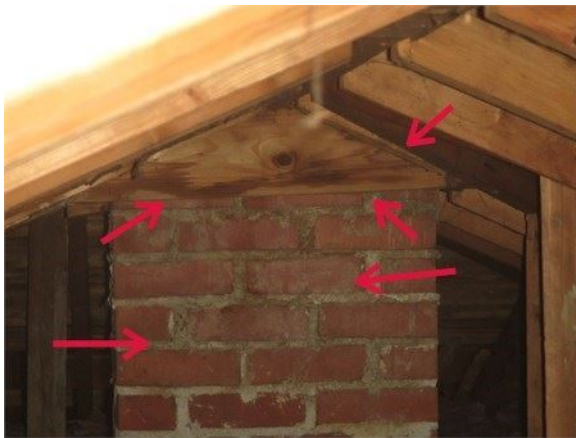
Nous avons remarqué la présence de traces d'infiltration d'eau sur la structure du toit en général et aussi autour de la cheminée. Suivre les recommandations faites dans la section "Toiture" du présent rapport pour maîtriser toute infiltration d'eau.

Traces d'infiltration d'eau autour de la cheminée dans l'entretroit

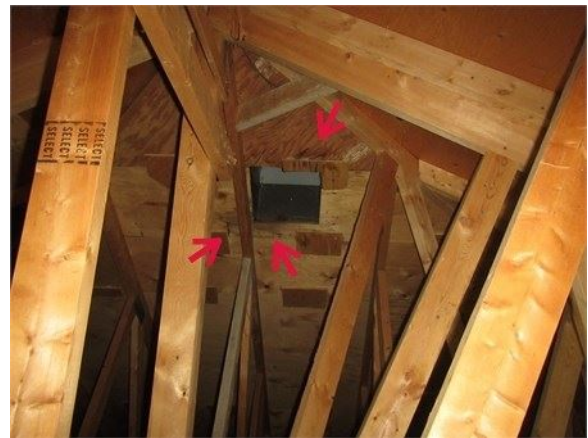
Autres traces d'infiltration d'eau autour de l'aérateur surélevé, pente arrière du toit du garage

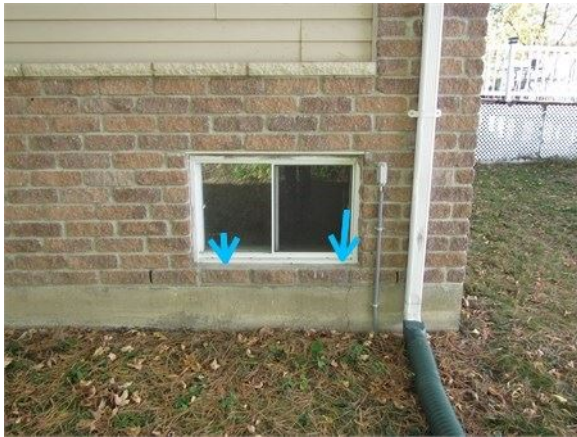
Nous avons remarqué qu'il n'y avait pas d'allèges (appuis) sous certaines fenêtres et seuils de portes, uniquement la prolongation des parements de maçonnerie. Il est d'usage d'installer des appuis sous les ouvertures. Ces appuis doivent posséder une pente d'évacuation vers l'extérieur pour éloigner les eaux de surface d'au moins 6%. De plus, les éléments doivent faire saillie et posséder un larmier sous leur face inférieure qui fait saillie lui-même d'au moins 25 mm sur les murs (Article 9.20.13.12.1) du Code du bâtiment). Il est possible que l'étanchéité des murs en ces endroits soit compromise dans le temps (absence de pente d'écoulement et joints de mortier qui se détérioreront). Installer des appuis là où ils sont manquants.

Exemple d'absence d'appui sous une fenêtre du sous-sol, mur latéral droit

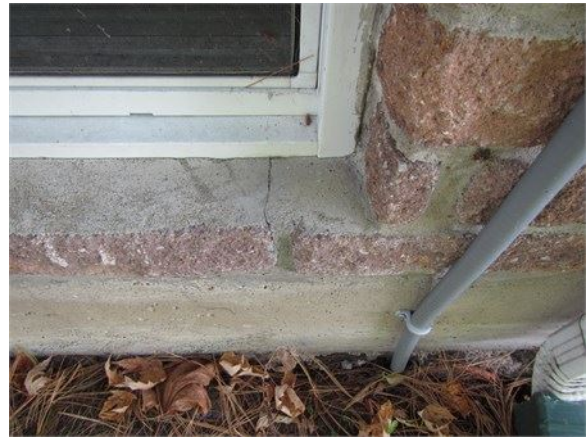
Exemple d'absence d'appui sous une fenêtre du sous-sol, mur latéral droit en rapproché : seule une couche de ciment qui s'est fissurée a été posée

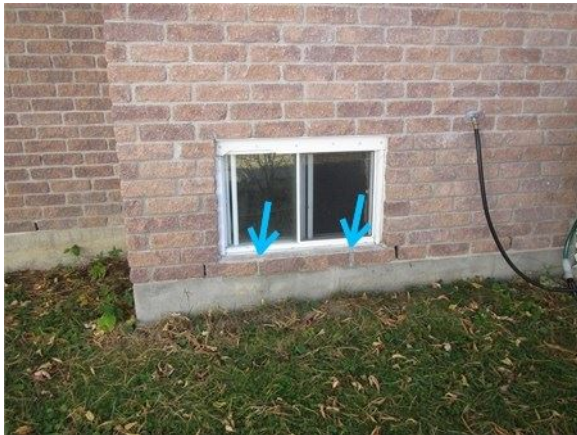
Exemple d'absence d'appui sous une fenêtre du sous-sol, mur latéral arrière

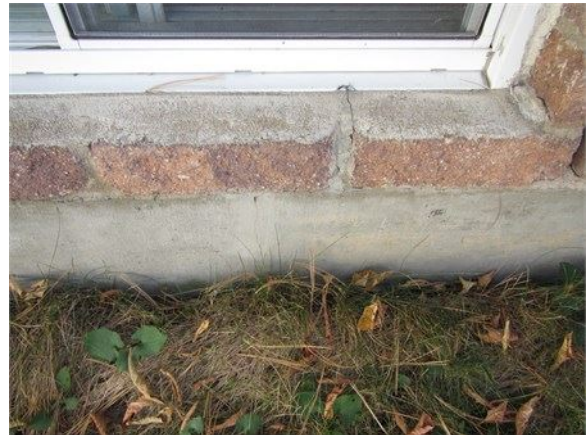
Exemple d'absence d'appui sous une fenêtre du sous-sol, mur arrière en rapproché : seule une couche de ciment qui s'est fissurée a été posée

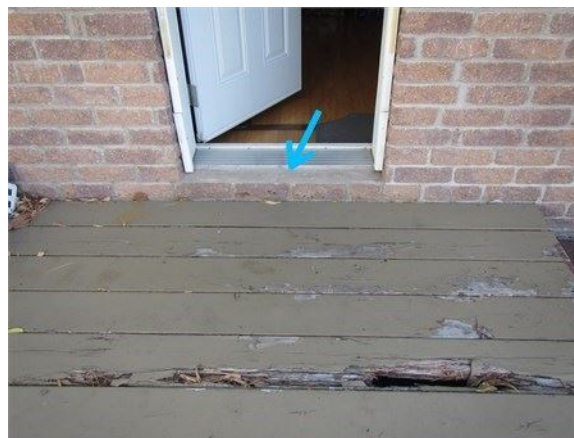
Absence de seuil sous la porte arrière

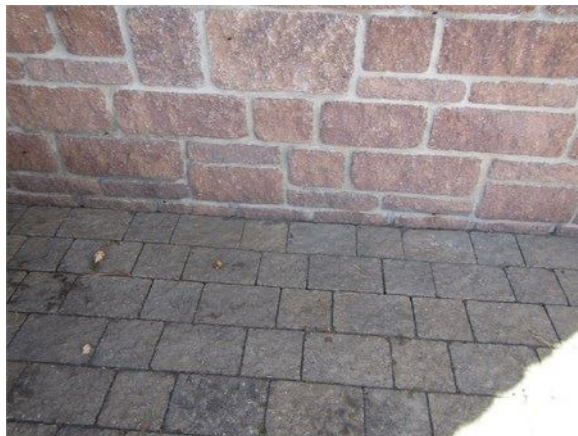
Nous avons noté que certains parements de maçonnerie étaient trop près du sol, comme à l'avant. Il est recommandé de dégager les parements de maçonnerie d'au moins 6 pouces du sol (Article 9.15.4.6. du Code de construction du Québec). La proximité du sol risque de permettre l'infiltration d'eau entre l'arase des murs de fondation et les parements de briques, ce qui pourrait maintenir les composantes des murs (derrière la maçonnerie) en contact avec l'humidité et accélérer la décomposition de ces dernières. Cela c'est sans compter les dommages à la maçonnerie. Nous recommandons d'abaisser le niveau du sol devant les murs de fondation en créant un aménagement paysager adéquat. Assurez-vous de toujours conserver des pentes positives pour un écoulement adéquat des eaux de surface. Il faudra défaire le revêtement paysager pour ce faire.

Pavé trop haut sur le parement avant centre

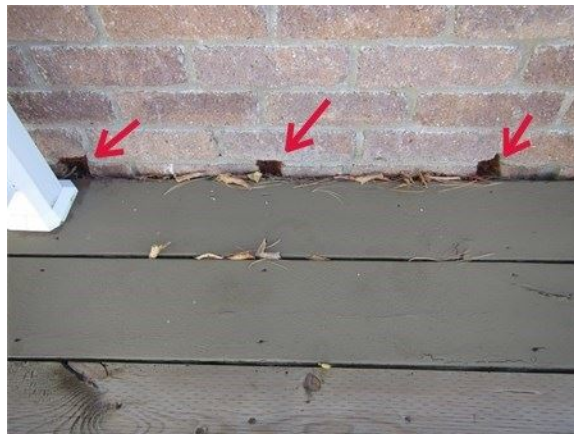
Une ancienne structure encastrée dans le mur arrière a été enlevée. Des ouvertures importantes sont présentes. Refermer rapidement ces ouvertures de manière étanche pour éviter les infiltrations d'eau dommageables. Noter qu'il se produit probablement déjà des infiltrations d'eau.

Refermer rapidement les ouvertures dans le mur arrière

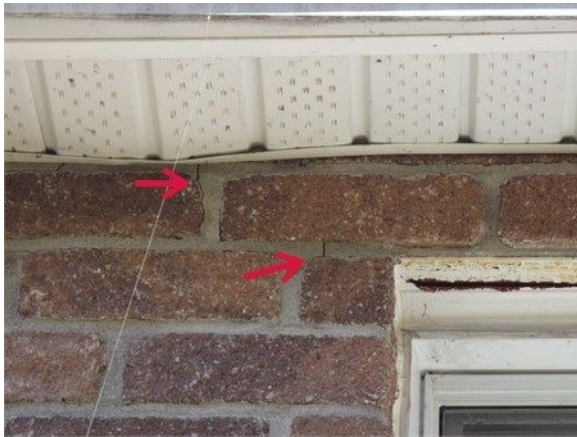
Nous avons remarqué que les parements de briques nécessitent des travaux mineurs de rejointoiement, surtout le long de fissures. Les joints de mortier doivent être refaits sur une profondeur de 2 1/2 la hauteur des joints de mortier entre les briques lorsque le mortier actuel est solide. Lorsque le mortier actuel est farineux ou sablonneux, il faut enlever les briques et les joints farineux, nettoyer la section enlevée et remonter la section de briques affectée. Demandez au maçon de procéder à des interventions discrètes (couleur de mortier, type de mortier compatible avec l'actuel et travail sans bavures).

Fissure au coin supérieur d'une fenêtre à l'avant centre

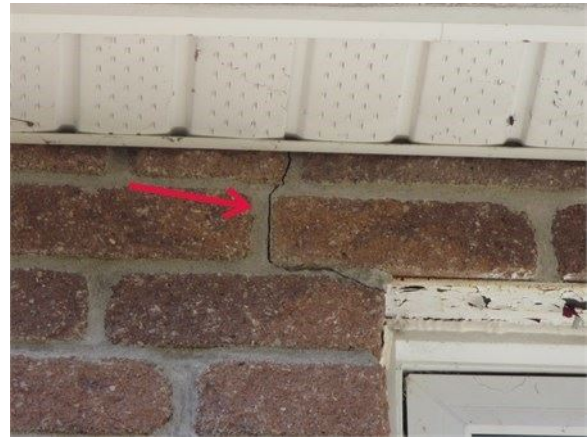
Autre fissure au coin supérieur gauche d'une fenêtre à l'avant centre

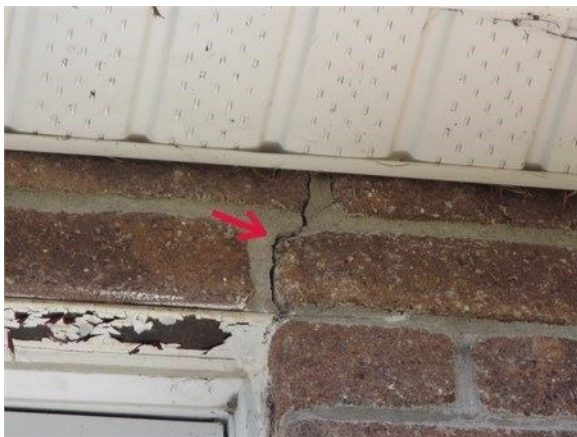
Fissure au coin supérieur droit d'une fenêtre à l'avant centre

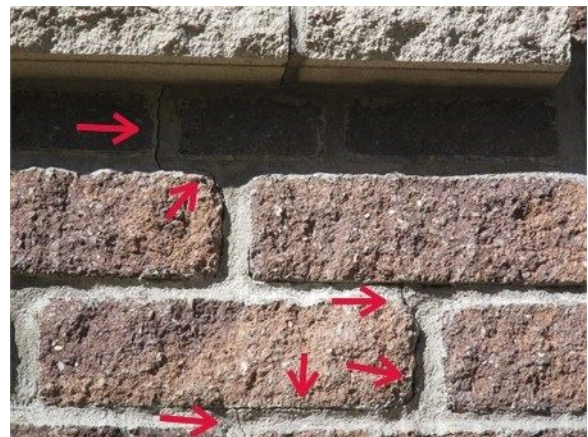
Fissure en escalier sous une fenêtre du mur avant droit

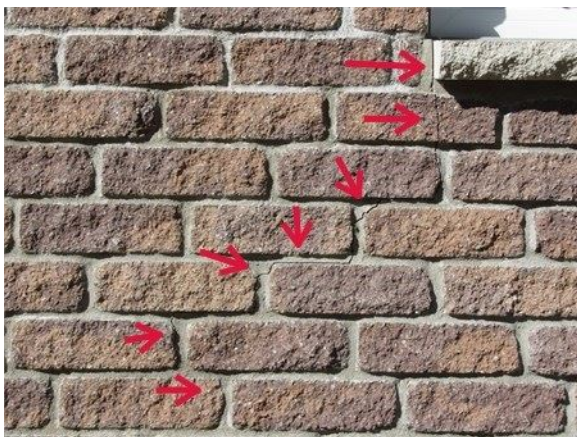
Fissure en escalier au coin inférieur gauche d'une fenêtre du mur avant droit

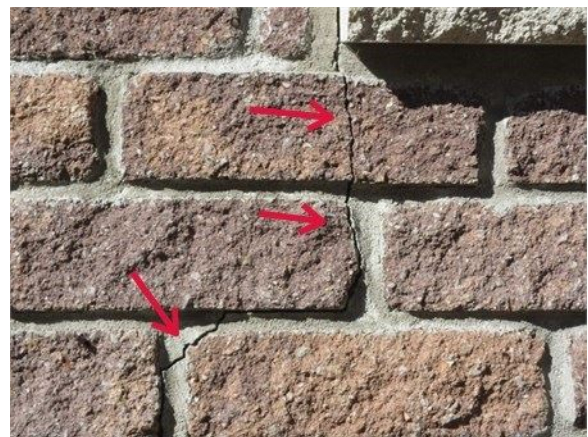
La fissure au coin inférieur gauche d'une fenêtre à l'avant droit, en rapproché

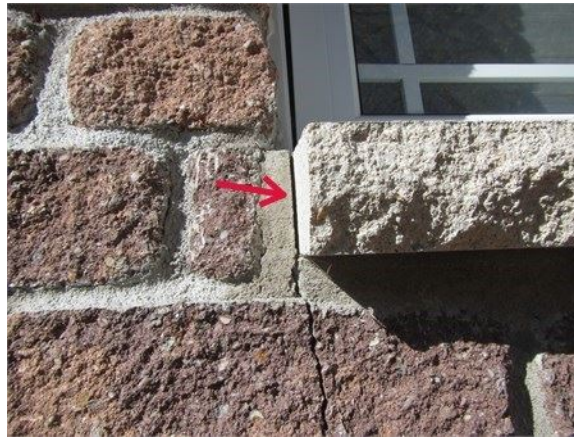
La fissure prend son origine dans le joint de l'appui de fenêtre : Il faudrait installer un solin d'étanchéité sous l'appui et les premières briques à gauche

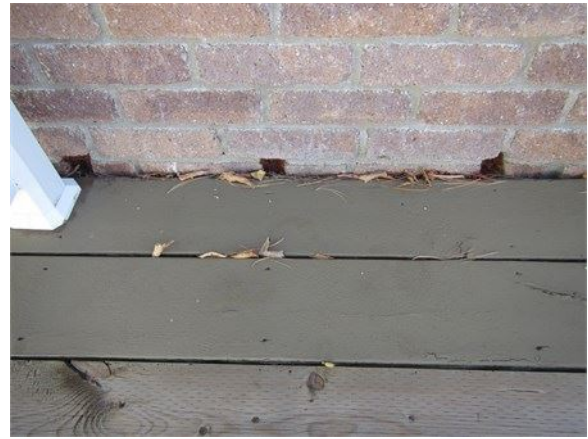
Absence de solin entre le parement de briques arrière et la terrasse / Noter d'anciens ancrages qui n'ont pas été scellés dans le mur arrière à corriger rapidement

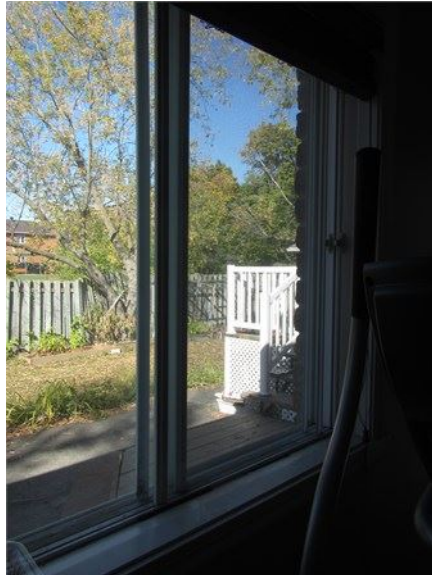
Plusieurs fenêtres coulissantes à simples vitrages ont largement atteint leur durée de vie utile. Prévoir le remplacement des fenêtres.

Exemple de vieille fenêtre coulissante en PVC

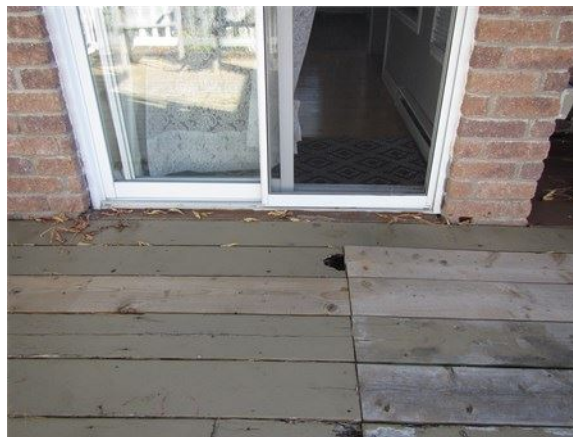
Le seuil de la porte-fenêtre sur le mur arrière est trop près de la surface extérieure en bois. L'installation est à risque d'infiltration d'eau. Prévoir rabaisser le niveau de la terrasse devant la porte-fenêtre de manière à assurer l'étanchéité.

Le seuil de la porte-fenêtre est trop près de la terrasse : Dégager vers le bas d'au moins 4 à 6 po.

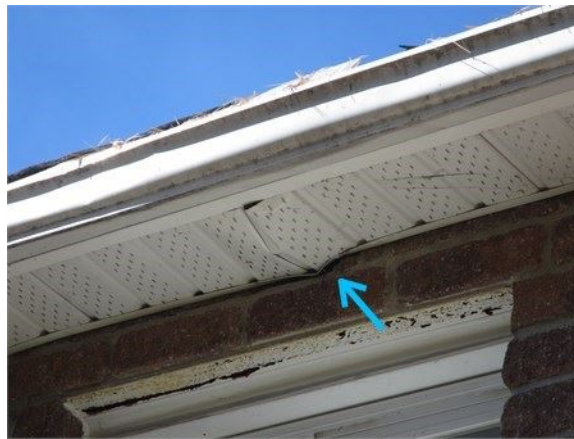
Une section de soffites s'est détachée. Fixer en place les soffites pour éviter l'intrusion de rongeurs dans l'entretoit et pour éviter qu'ils ne soient arrachés par le vent.

Soffites à fixer en place

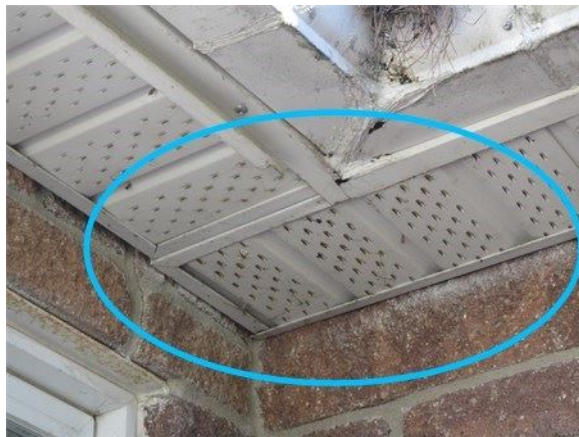
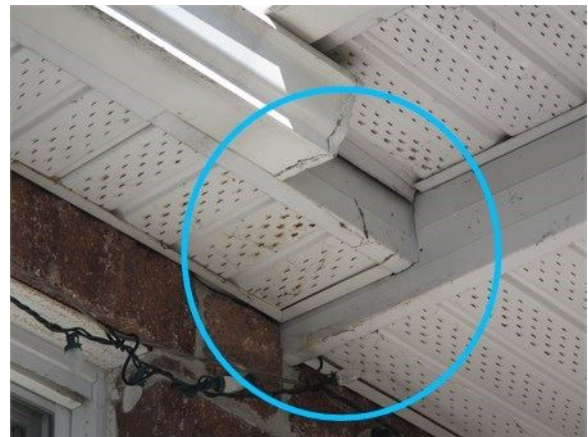
Des traces d'infiltration d'eau ont été observées dans certains soffites. Procéder à la réfection de la couverture comme mentionné dans la section "Toiture" du présent rapport.

Traces d'infiltration d'eau dans les soffites

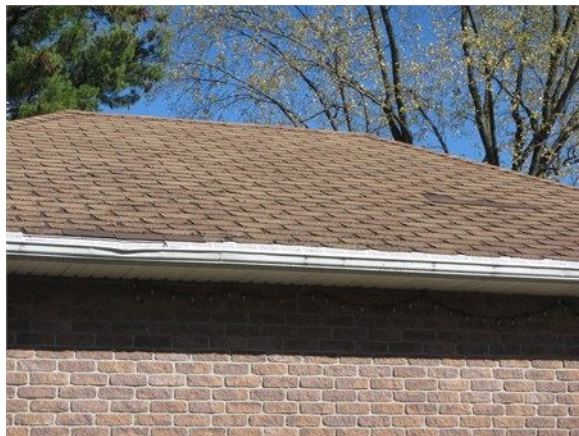
Les bardeaux d'asphalte de la couverture ont atteint leur durée de vie utile. Prévoir un remplacement au printemps prochain pour éviter les infiltrations d'eau dommageables. Une membrane élastomère a été posée au-dessus de la salle de bains. D'après un rapport d'inspection préachat, la pente du toit pourrait être en cause. Profiter de la réfection de la couverture pour corriger la pente du toit en cet endroit.

Bardeaux vieillissants à remplacer / noter que certains ont déjà été remplacés

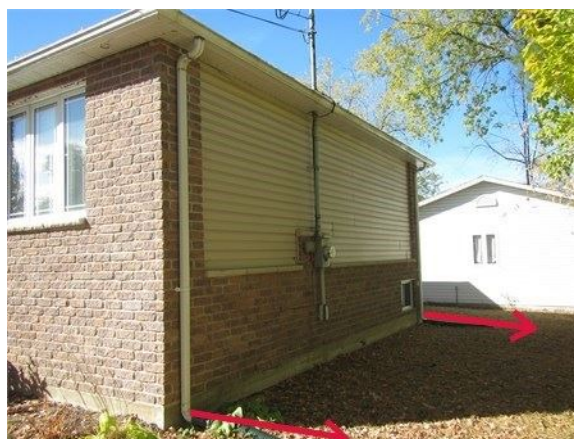
Les gouttières actuelles possèdent des descentes pluviales qui déversent leurs eaux directement au bas des murs. Cet état de fait provoque de l'humidité au sous-sol et sollicite inopinément le drain agricole (et par le fait même active la pompe de relevage de la fosse de retenue de la maison). Veuillez à installer des exutoires qui se prolongent jusqu'à six pieds de distance de la maison.

Installer des exutoires plus long au bout des descentes pluviales

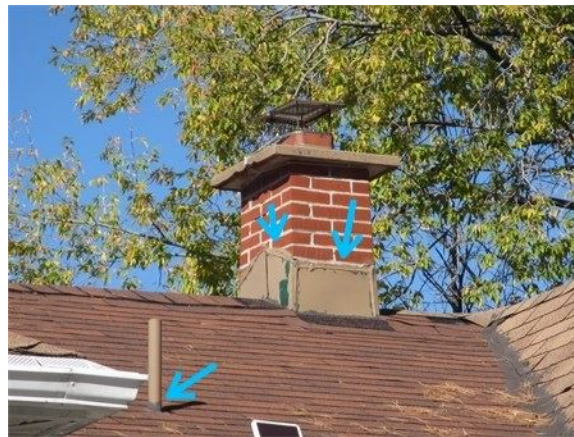
Le solin métallique situé entre la toiture et la cheminée est étanchéifiée en sa partie supérieure par un calfeutrement. Une installation correcte consiste à faire en sorte que le solin pénètre dans les joints de briques pour assurer une étanchéité parfaite. Il semble que, dans l'installation actuelle, le solin ne soit appliqué qu'en surface. Des infiltrations d'eau ont été notées dans l'entretoit en cet endroit. Refaire l'étanchéité de l'installation rapidement pour arrêter les infiltrations d'eau dommageables à la structure de la toiture. Il faudra lui apporter une attention régulière pour éviter que la perte d'étanchéité en cet endroit ne provoque d'autres infiltrations d'eau dans l'enveloppe du bâtiment.

Le contre-solin de cheminée n'est posé qu'en surface / Noter également l'absence de solin au pourtour de l'évent de plomberie (à corriger)

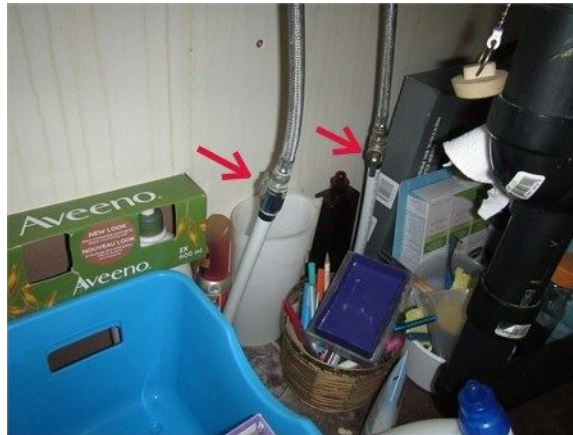
Nous n'avons pas observé d'anti-béliers sur les conduites d'eau sous les appareils de plomberie. Les anti-béliers sont obligatoires pour éviter les cognements des conduites qui pourraient causer des fuites le long des conduites de distribution d'eau (Article 2.6.1.9. du Code de plomberie du Québec). Faites installer des anti-béliers sur chaque conduite d'eau sous les appareils de plomberie.

Exemple d'absence d'anti-béliers sous un appareil de plomberie

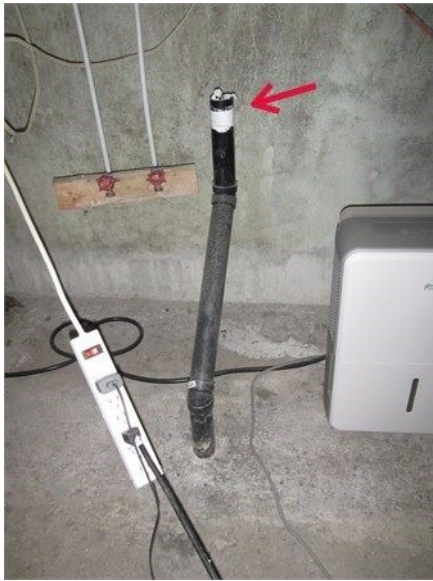
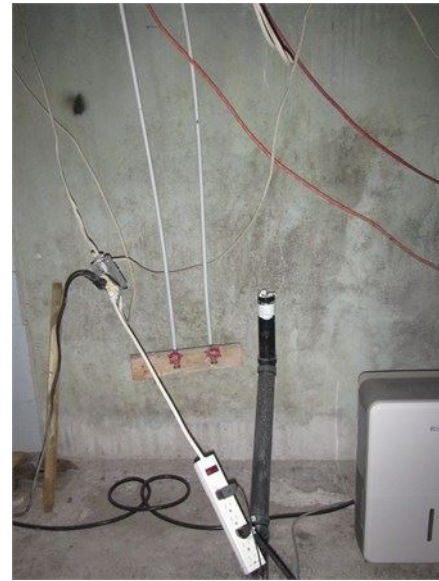
Nous avons remarqué que plusieurs conduites qui ont été abandonnées suite au démantèlement de la salle de bains du sous-sol étaient mal condamnées. Faire corriger la situation par un plombier compétent pour éviter les refoulements dommageables.

Conduite abandonnée à sceller au sous-sol

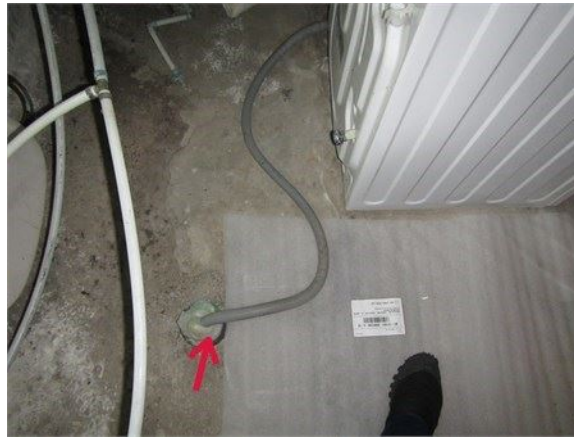
Nous avons remarqué qu'une conduite d'évacuation flexible était noyée dans la dalle de béton du sous-sol. La conduite d'évacuation doit être reliée au réseau d'égout de la maison par une conduite verticale avec siphon pour assurer la salubrité. Le branchement doit se faire au-dessus de la tête de l'appareil. Faire appel à un plombier compétent.

Conduite d'évacuation flexible connectée directement à une conduite dans la dalle sans siphon

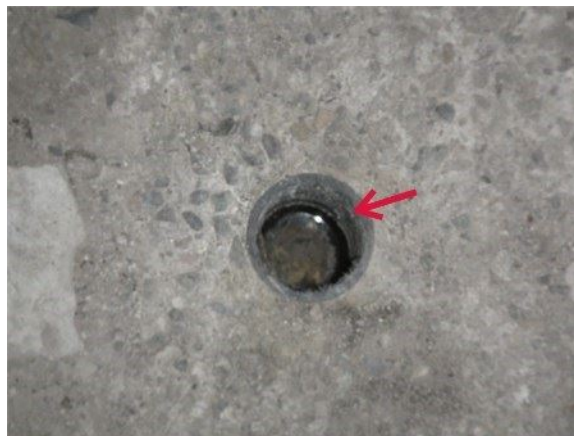
Nous avons remarqué qu'il n'y avait pas de grille sur le drain du sous-sol. Installer une grille pour éviter qu'un objet ne vienne bloquer la conduite d'évacuation du drain.

Installer une grille sur le drain du sous-sol

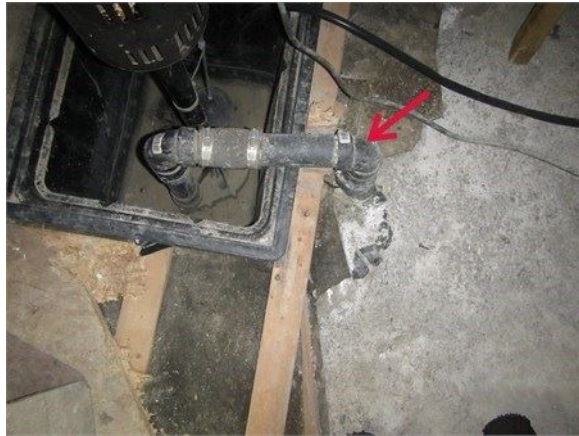
Nous n'avons pas observé de clapets antiretour sur les conduites d'évacuation du sous-sol (pompe du puisard, drain de plancher, machine à laver, etc.). Faire installer des clapets antiretour pour éviter les refoulements d'égout qui posent des problèmes de salubrité.

Absence de clapet sur la conduite d'évacuation du puisard du sous-sol

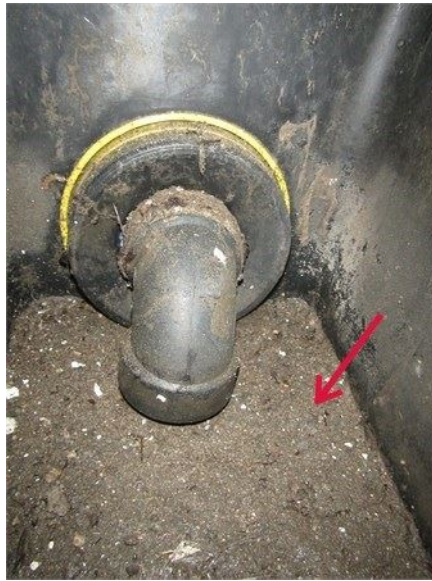
La fosse de retenue du garage est remplie de saletés. Nettoyez la fosse de manière à faciliter l'évacuation des eaux de surface et remettez de l'eau propre. Procédez à cet entretien une fois l'an au minimum. Le Té sanitaire doit plonger dans l'eau.

La fosse de retenue à nettoyer dans le garage

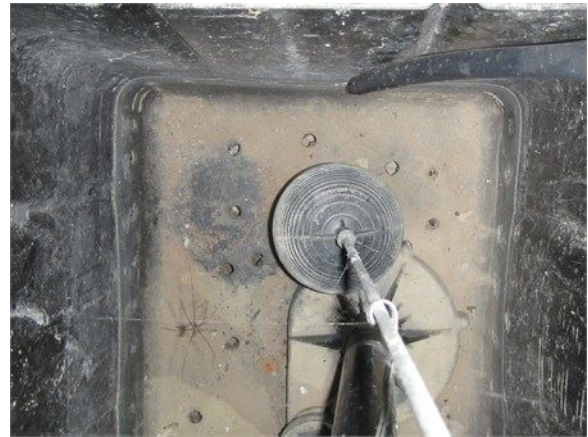
Le fond du puisard est percé pour recueillir les eaux souterraines

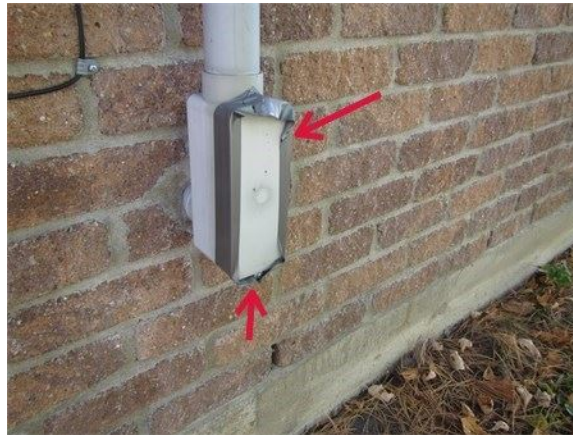
Nous avons remarqué qu'il y avait du ruban gris posé au pourtour de la base du mât électrique à l'extérieur. Nous n'en connaissons pas la raison d'être. Enlever le ruban et vérifier ce qu'il en est. S'assurer que la base est percée pour évacuer les eaux de condensation à l'extérieur.

Enlever le ruban gris et percer la base du mât

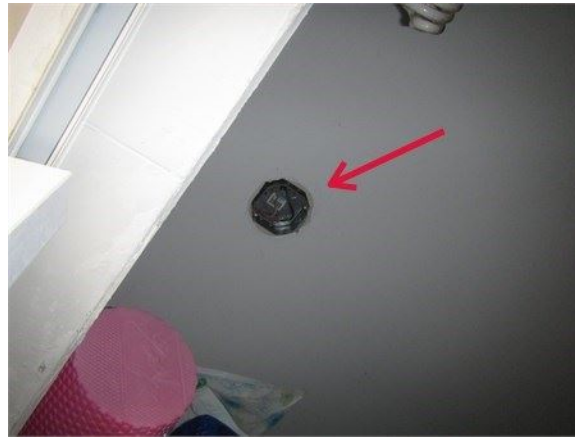
Nous avons remarqué qu'une boîte de jonction au plafond du grand placard derrière le garage était ouverte. Installer un couvercle pour assurer la sécurité de l'installation.

Boîte de jonction ouverte au plafond du placard à refermer

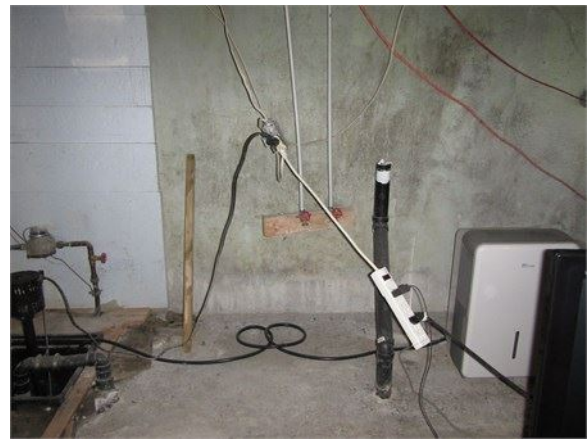
Exemple d'installation non sécuritaire au sous-sol

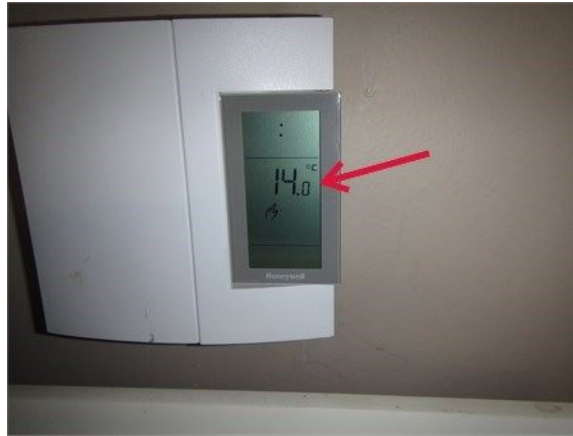
Nous avons remarqué que certaines pièces étaient insuffisamment chauffées. Il est essentiel de chauffer les pièces intérieures isolées à au moins 16°C pour éviter la condensation dans les murs extérieurs et la formation de moisissures conséquentes et dommageables pour la santé des occupants.

Chauffage à 14°C ce qui est insuffisant

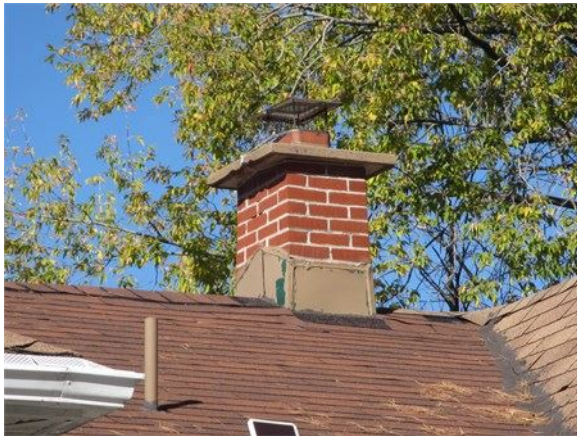
Une ancienne cheminée condamnée a été laissée sur place. Il serait judicieux de la démolir sous le niveau du toit lors de la réfection prochaine de la couverture.

La cheminée abandonnée sur le toit

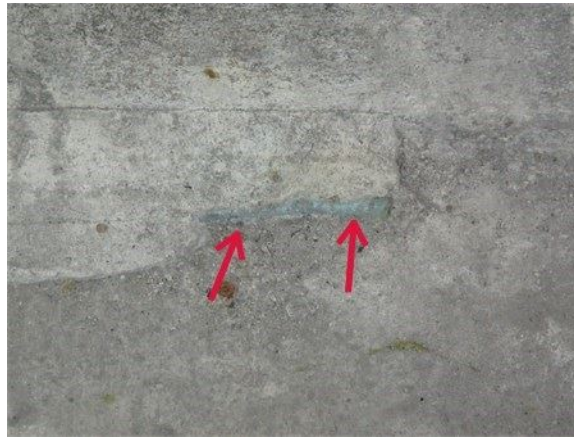
Nous avons remarqué la présence d'une ancienne conduite de mazout abandonnée près du mur arrière de la maison, dans le sous-sol. Cette conduite se trouve sous une bande bétonnée le long du mur. Notre inspection visuelle ne nous permet pas de déterminer s'il y a eu contamination du sol ou de la dalle de béton par une fuite de cette conduite. Il est aujourd'hui interdit de couler la conduite de mazout sous le béton. Faire appel à un spécialiste en décontamination pour déterminer s'il est pertinent de réaliser un test de mazout.

Conduite abandonnée sous une bande de béton le long du mur
arrière

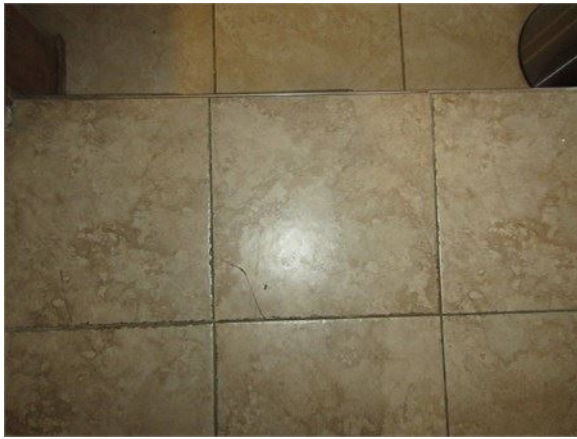
Carreaux fissurés dans la salle de bains et joints de coulis détériorés : prévoir une réfection du revêtement de sol

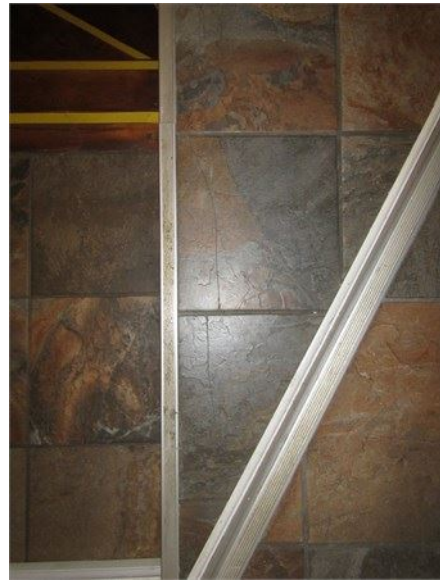
Carreaux fissurés dans l'escalier entre la maison et l'extension gauche, derrière le garage

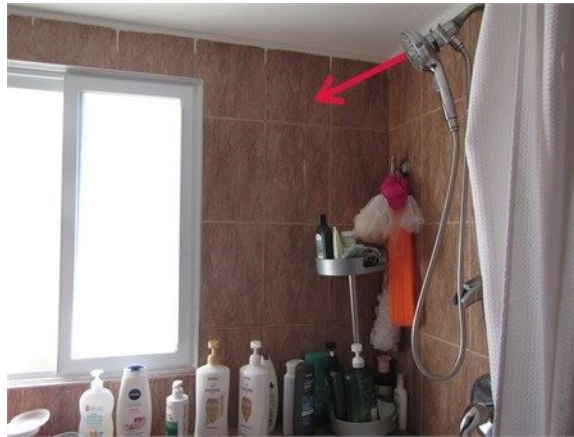
Il y a une fenêtre sur le mur de la douche. Nous recommandons l'ajout d'un rideau de plastique ou une autre protection pour éviter l'infiltration d'eau dans le mur adjacent, par le seuil de la fenêtre.

Douche dans la fenêtre de la salle de bains, ce qui n'est pas souhaitable

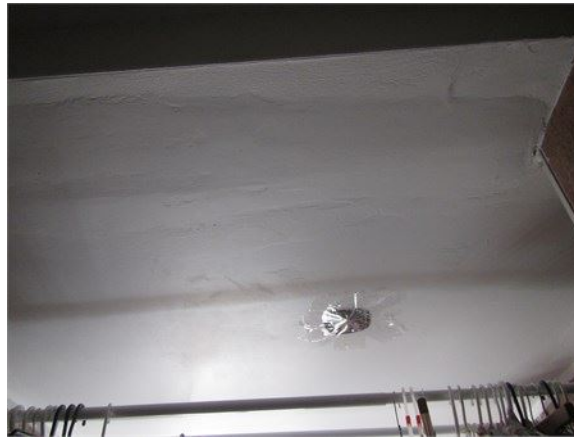
Réparation artisanale au plafond de la salle de bains à corriger

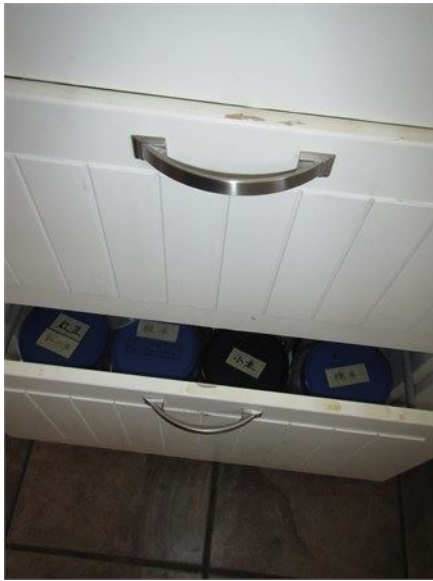
Nous avons remarqué que des portes d'armoires étaient usées par l'usage. Remplacer ou réparer les portes concernées.

Devanture de tiroirs à réparer sur des armoires de la cuisine

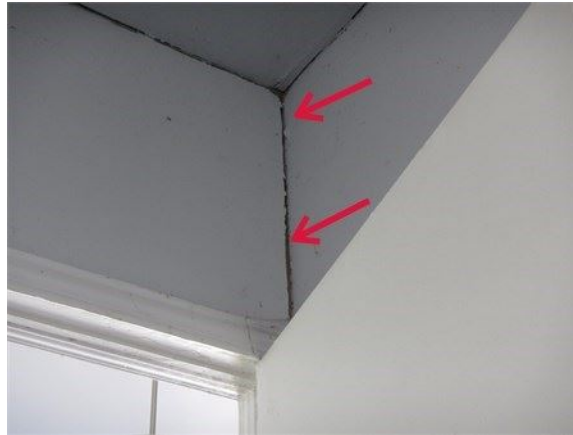
Coin de murs qui n'est pas étanche au-dessus de la porte entre le garage et la maison

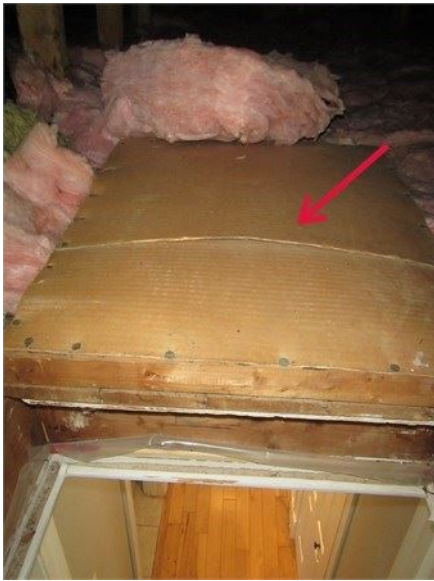
Trappe de la maison à mieux isoler

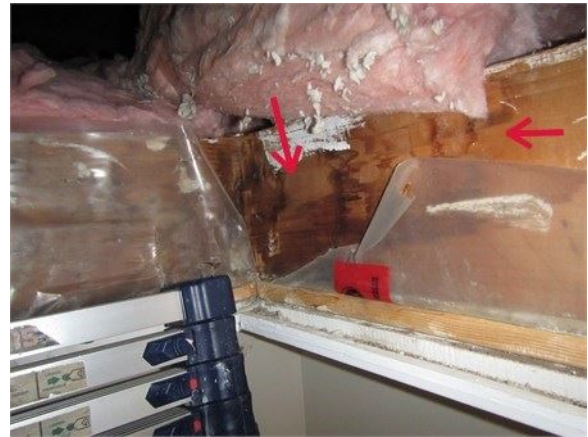
Condensation autour de la trappe de la maison à maîtriser par la pose d'un coupe-froid autour de la trappe

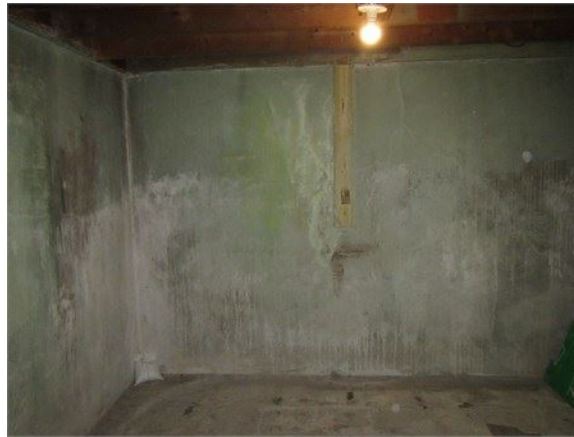
Les murs de fondation ne sont pas isolés

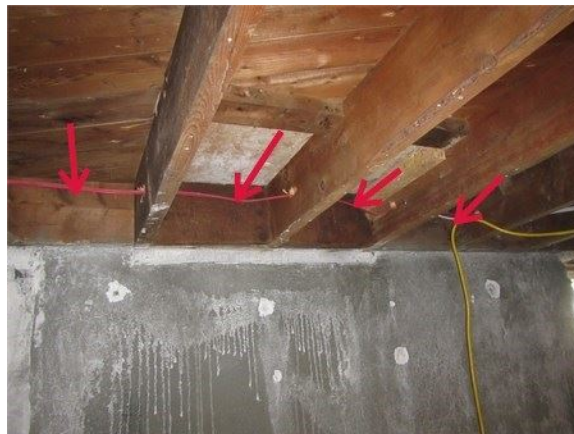
Exemple de solive de rive non isolée

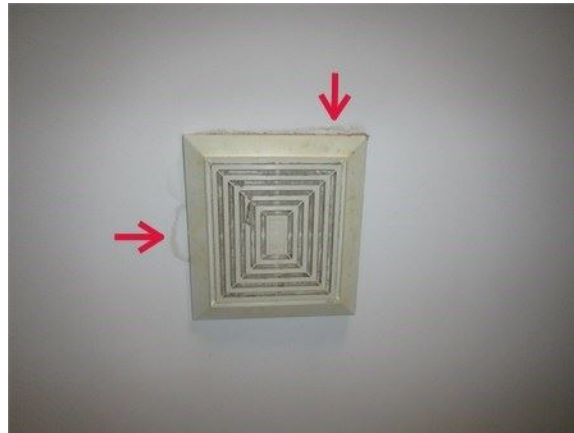
Le ventilateur dans la salle de bains et les taches de condensation
