RAPPORT D'INSPECTION

PROPRIÉTÉ SISE AU
114, Avenue Duke-of-Kent
Pointe-Claire, (Québec) H9R 1X9

Dossier : ILAV-210426-2

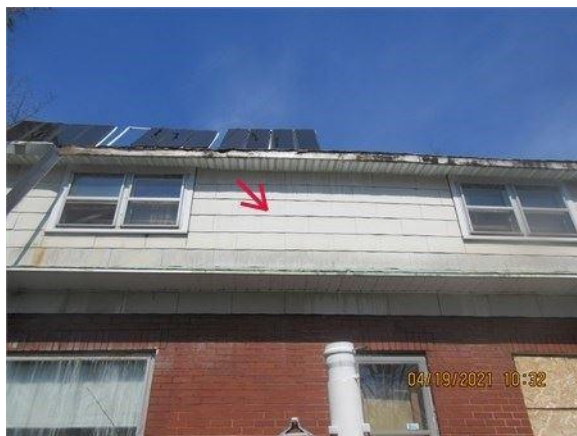
Le revêtement extérieur est composé en partie de bardeaux de fibres compressés sur les quatre élévations. Ce type de bardeaux est susceptible de contenir de l'amiante. L'inspecteur recommande que des échantillons soient prélevés et analysés en laboratoire.

Vue du revêtement de bardeaux sur l'élévation arrière

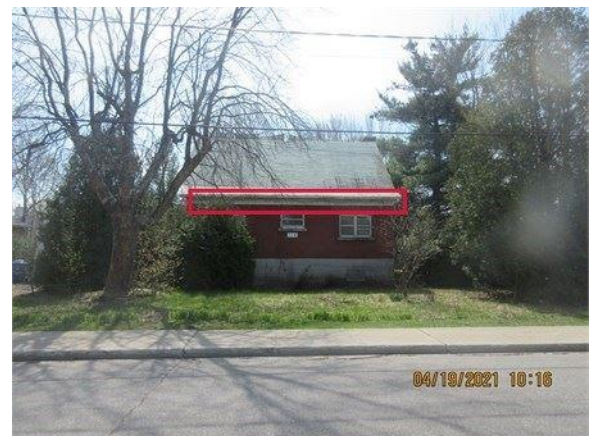
Vue du revêtement de bardeaux sur l'élévation avant

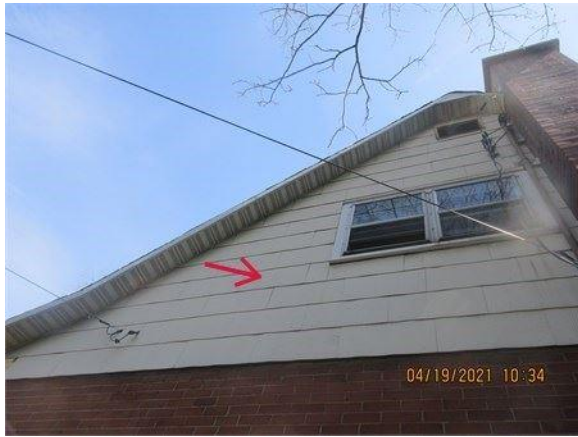
Vue du revêtement de bardeaux sur l'élévation droite

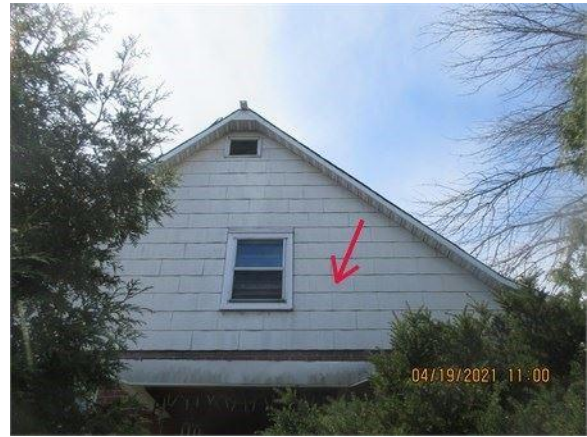
Vue du revêtement de bardeaux sur l'élévation gauche

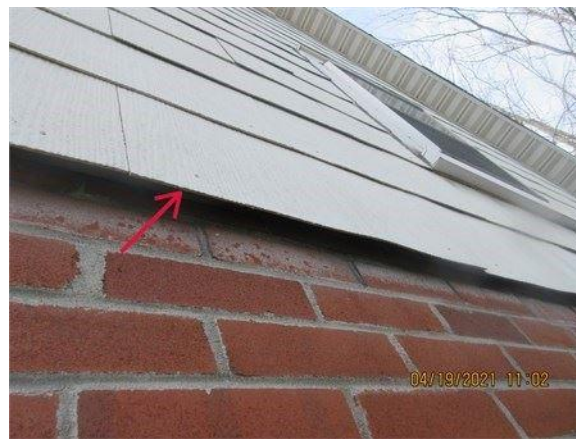
Aucune ventilation du revêtement extérieur

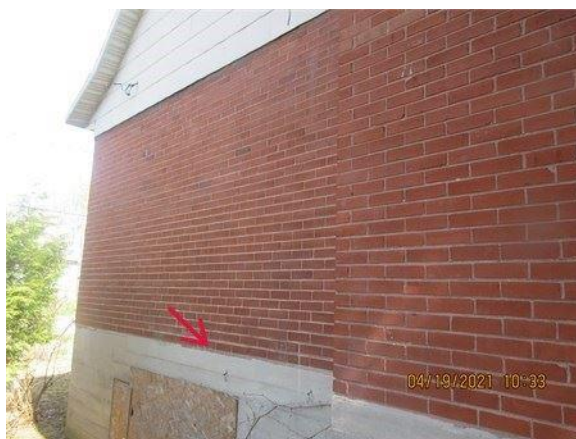
L'inspecteur a noté qu'il n'y avait pas de chantpleures. Les chantpleures sont nécessaires pour ventiler et drainer l'espace entre la maçonnerie et la charpente du bâtiment. Il recommande d'ajouter des chantpleures à tous les 2 à 3 pieds en évitant un joint de maçonnerie. Faire attention de ne pas percer le solin en arrière des éléments de maçonnerie.

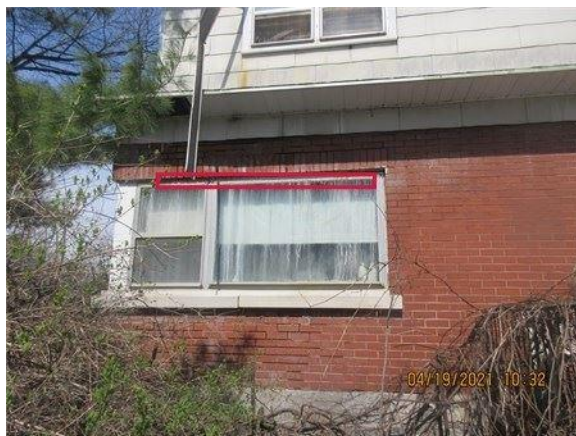
L'inspecteur a noté de la corrosion sur les linteaux des fenêtres. Un linteau est conçu pour distribuer la charge de chaque côté d'une ouverture. Ceux-ci sont en acier.

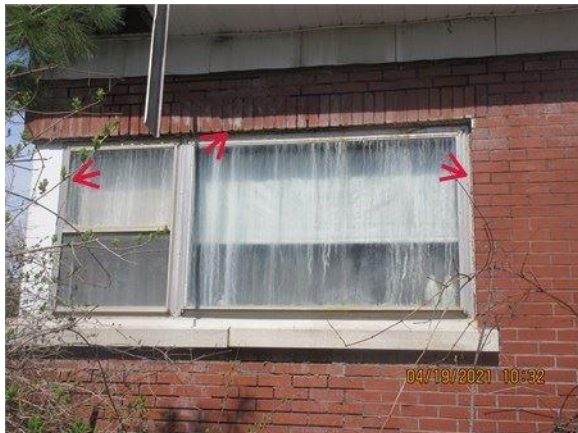
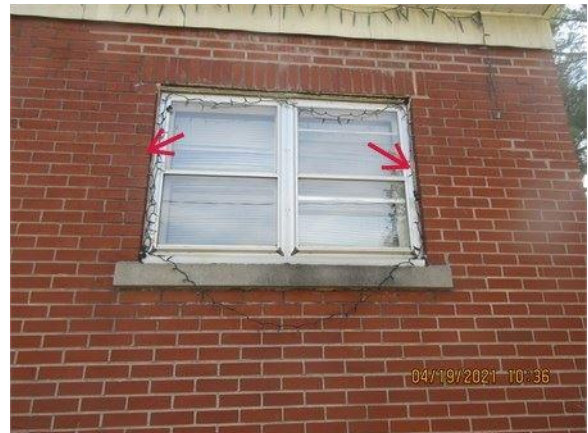
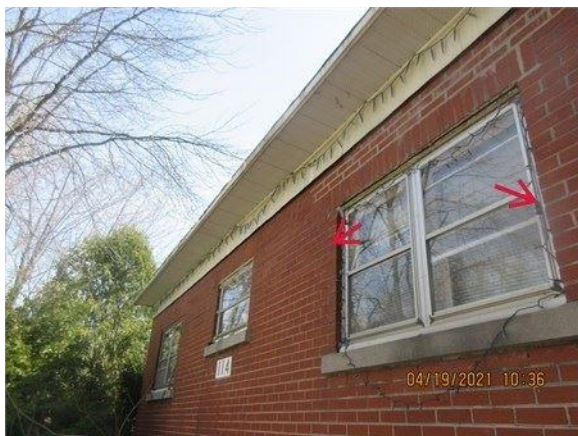
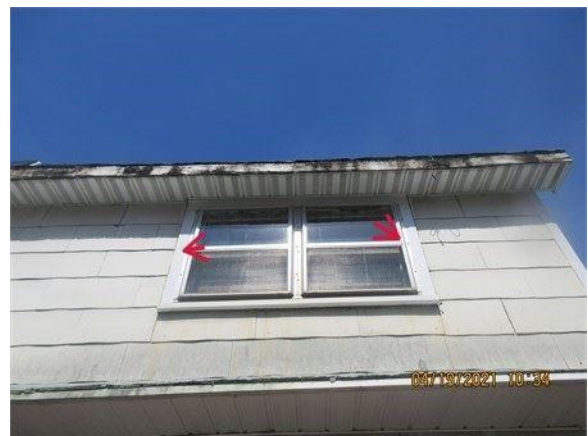
L'inspecteur a noté que la plupart des joints d'étanchéité au périmètre des ouvertures sont détériorés ou manquants. L'inspecteur n'est pas en mesure de confirmer l'absence d'infiltration d'eau dans l'enveloppe du bâtiment.

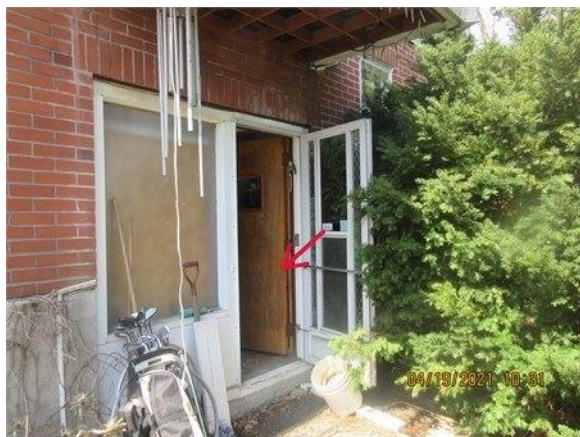
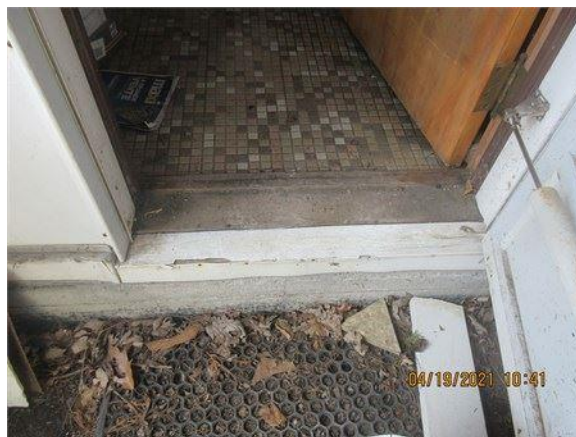
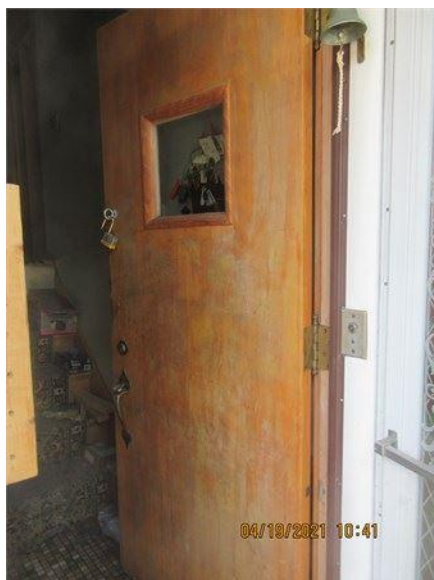
Compte tenu de l'âge de la propriété, la porte de l'entrée principale est dans un état de détérioration avancée. Les coupes-froid sont détériorés et doivent être remplacés. L'inspecteur a également observé que le cadrage de la porte est détérioré à la base, sur les deux côtés.

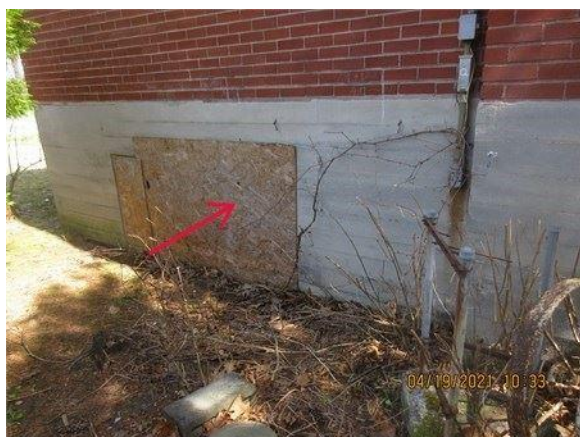
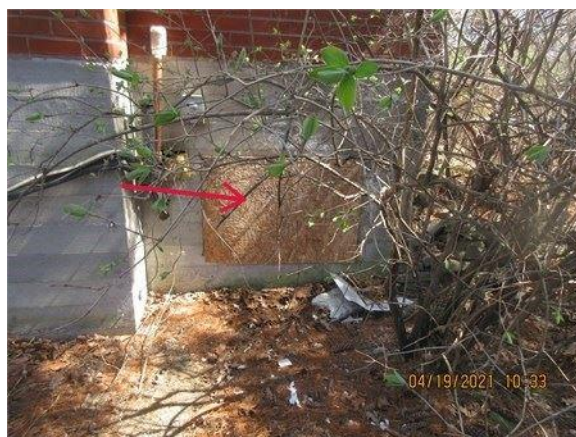
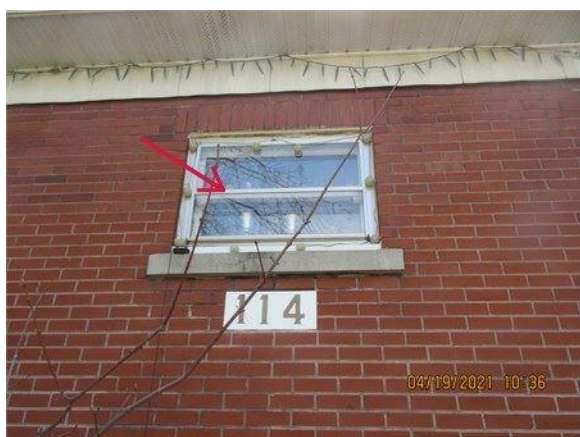
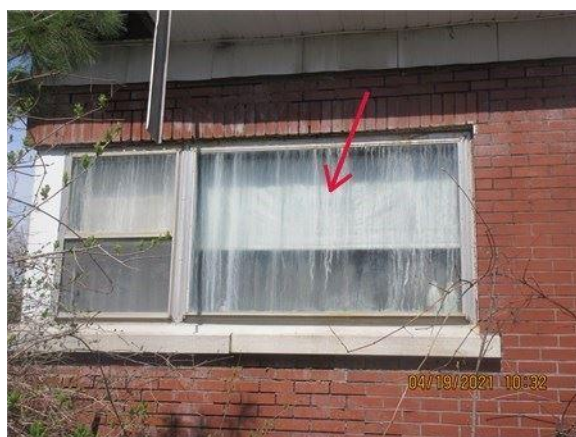
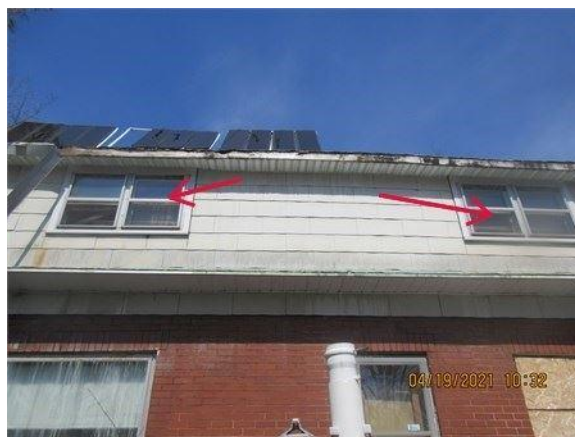
L'inspecteur a noté que les coupes-froid sont inefficaces ou manquants sur une ou plusieurs ouvertures du bâtiment. Cela permet l'infiltration d'air froid à l'intérieur, génère de l'inconfort et augmente la consommation d'énergie pour le chauffage des espaces en hiver. Installer ou remplacer par un coupe-bise approprié.

L'inspecteur n'a pas pu inspecter la quincaillerie des fenêtres de la propriété à cause de l'entreposage excessive dans la propriété. Il a observé les fenêtres de l'extérieur, et a constaté une détérioration importante de plusieurs fenêtres du bâtiment. Ces fenêtres doivent être remplacées en raison de leur état de détérioration. Aussi il a noté que les fenêtres de sous-sol sans condamnées de l'extérieur avec des contreplaqués de bois.

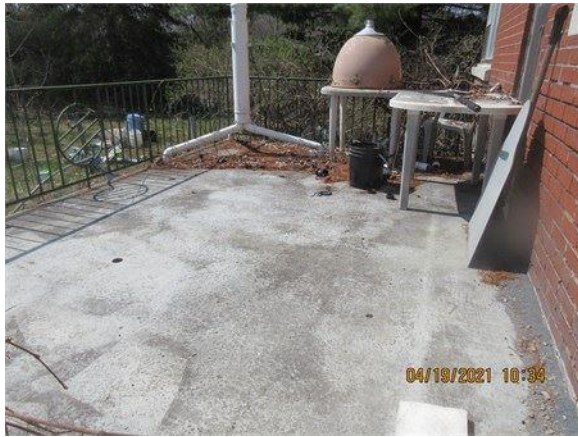
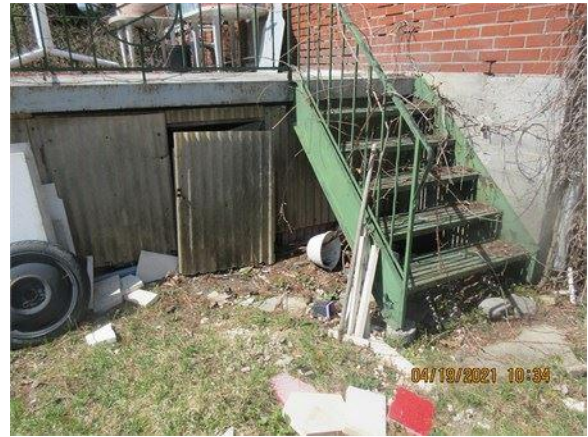
L'inspecteur a noté une terrasse en béton sur l'élévation arrière, il n'a pas été en mesure de vérifier sur quoi sa structure repose. Le garde-corps en acier est corrodé.

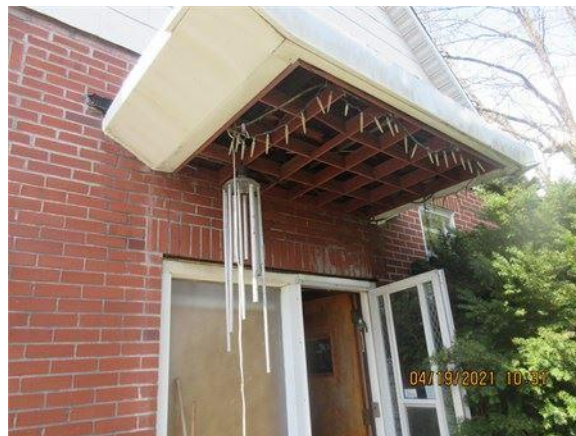
L'inspecteur a noté que les soffites de l'avant toit de la porte principale sont manquants.

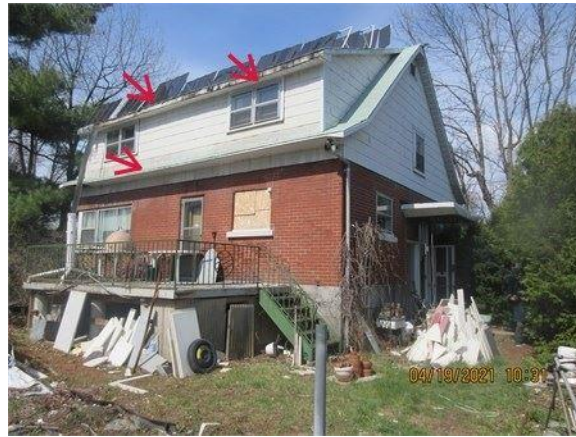
L'inspecteur a noté des traces d'infiltration d'eau sous les débords de toit. Ces traces trahissent une déficience de l'étanchéité de la toiture. Consulter la section "Toiture".

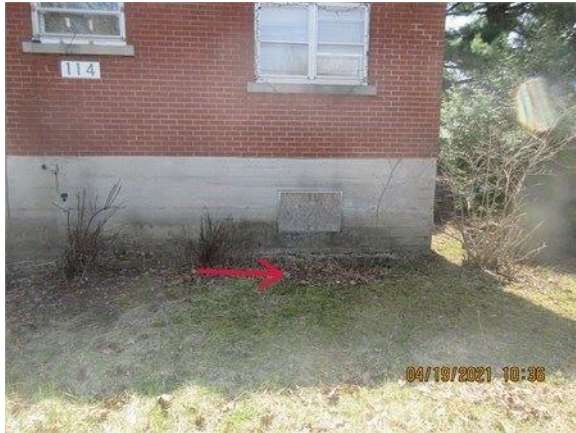
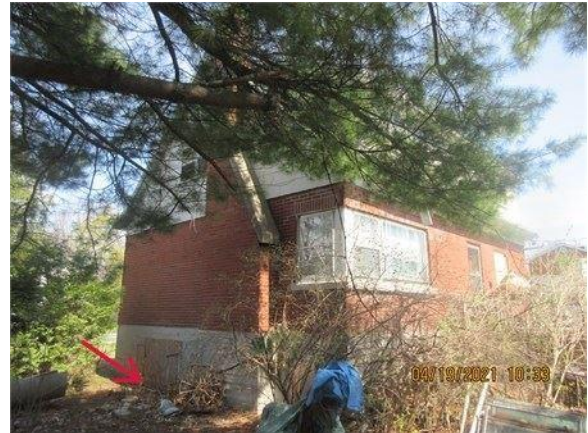
L'inspecteur a constaté qu'à certains endroits le drainage du terrain dirige l'eau vers la maison. Cette situation sollicite anormalement le drainage des fondations et peut favoriser des infiltrations d'eau et des excès d'humidité au sous-sol. Évaluer la possibilité de modifier les pentes du terrain et consulter un conseiller en aménagement extérieur au besoin.

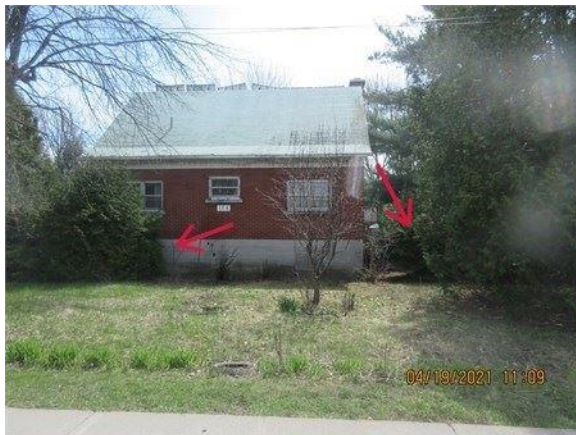
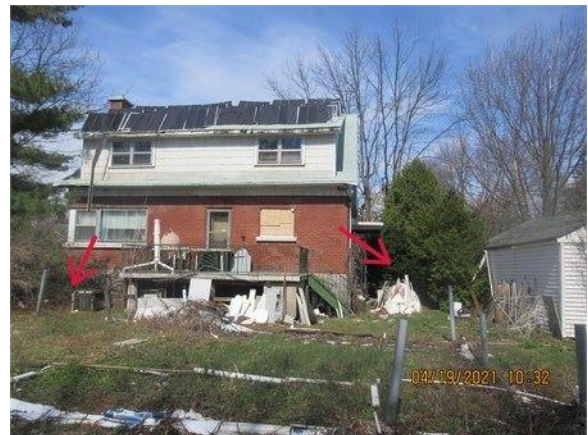
Il est recommandé de dégager/contrôler la végétation en contact avec le bâtiment afin de favoriser une bonne circulation d'air pour l'assèchement des matériaux du parement extérieur.

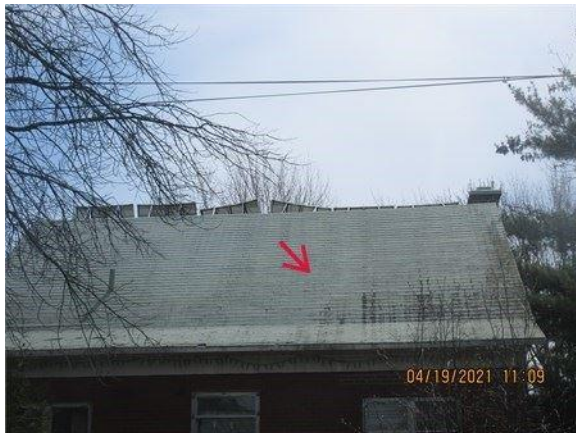
L'inspecteur a observé à partir du sol à cause de sa hauteur. Il a noté l'installation panneaux solaire sur l'élévation arrière ainsi que des infiltrations d'eau à l'intérieur de la propriété au 2^{ème} étage. L'ampleur des dégâts d'infiltration montre à quel point le revêtement de la toiture est endommagé.

Vue des bardeaux d'asphalte de l'élévation avant

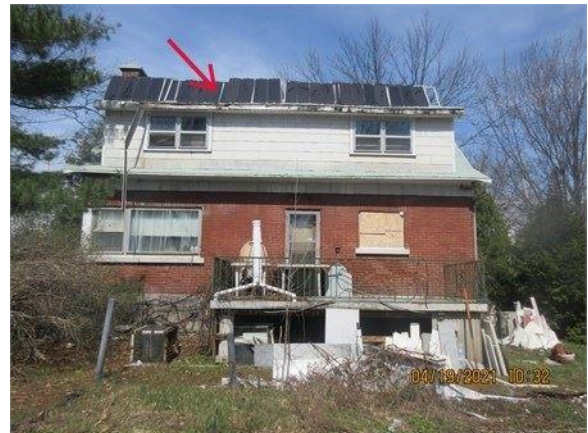
Vue des panneaux solaire installés sur l'élévation avant

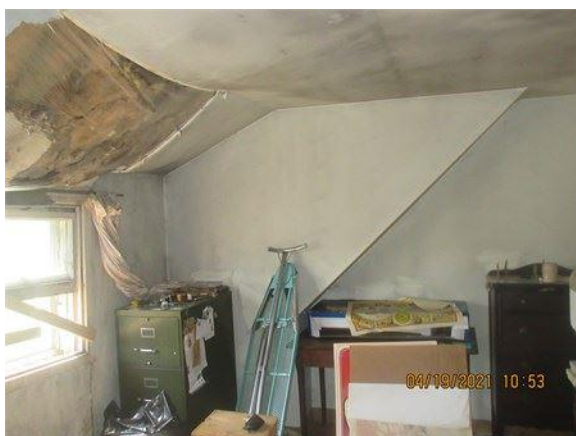
Vue des dégâts d'infiltration d'eau de la toiture

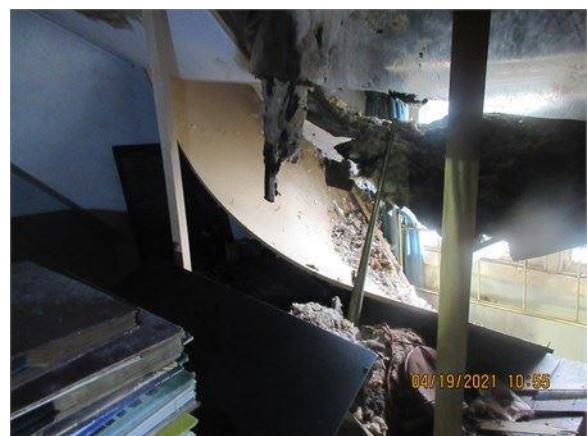
Vue des dégâts d'infiltration d'eau de la toiture

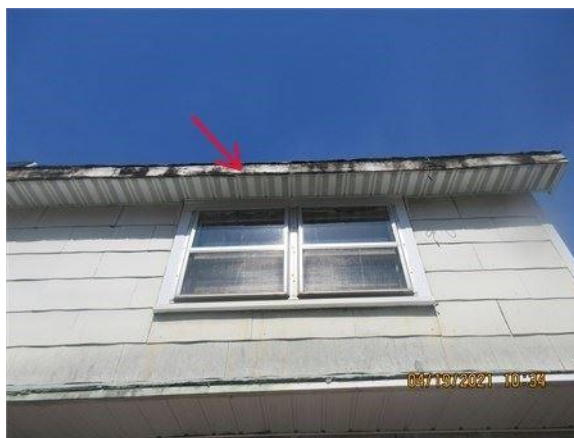
L'inspecteur a noté que des solins métalliques sont absents à quelques endroits pour les avant-toits. Cette situation risque d'entraîner des dommages aux composantes de bois du débord de toit. Vérifier les autres travaux de salinage et consulter un spécialiste en toiture afin d'apporter les correctifs appropriés.

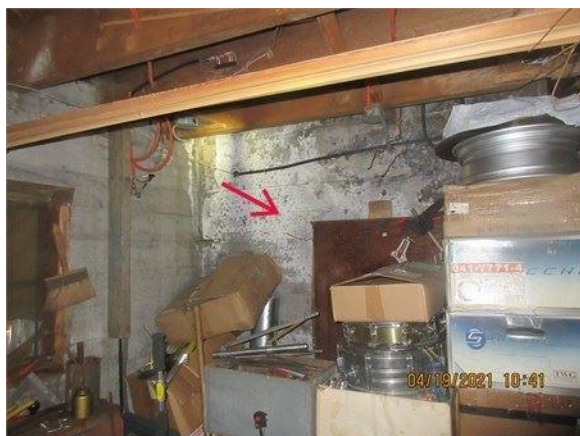
Les fondations de béton coulé sont d'origine, aux endroits visibles de nombreux signes d'humidité ont été observés sur la face intérieure des murs de fondation.

De l'efflorescence a été observée sur la dalle de béton et sur les surfaces verticales

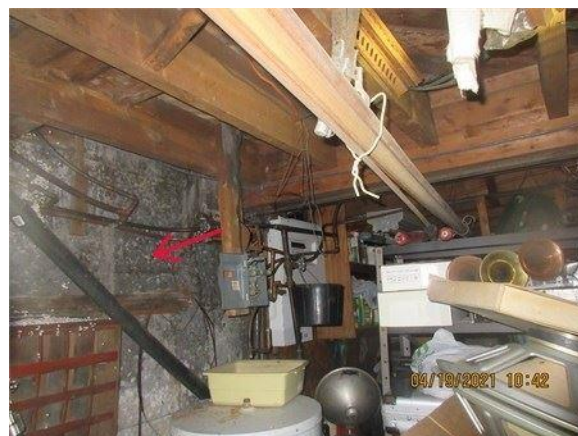
La face intérieure des murs de fondation au sous-sol est très humide

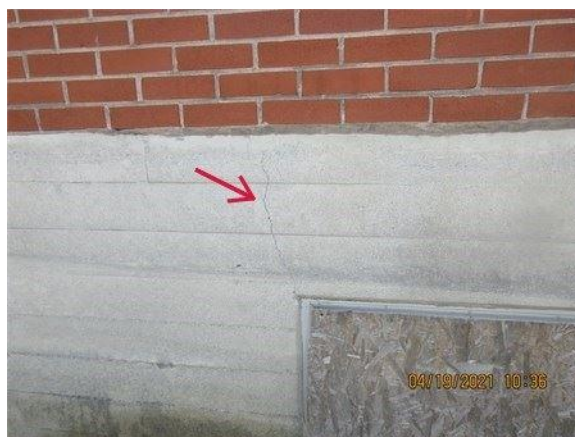
L'inspecteur a noté la présence de fissures mineures sur les murs de fondation. Vérifier régulièrement et noter tout agrandissement des fissures. Si une fissure s'agrandit, une expertise par un spécialiste doit être réalisée. Nous recommandons de réparer les fissures apparentes pour éviter que l'eau n'y pénètre et n'aggrave leur état lors des cycles de gel et de dégel. Une fissure non réparée représente un risque d'infiltration d'eau. Vous pouvez colmater la partie au-dessus du sol d'une fissure à l'aide d'un bouche-fissure composé d'uréthane et de sable ayant l'apparence d'un crépi de ciment gris pâle (ou à l'aide d'un scellant à béton, à base de polyuréthane, recouvert de poudre de crépi). Pour la partie dans le sol, nous vous conseillons de consulter un spécialiste (si des infiltrations d'eau sont notées à l'intérieur).

Exemple de fissures sur le mur de fondation

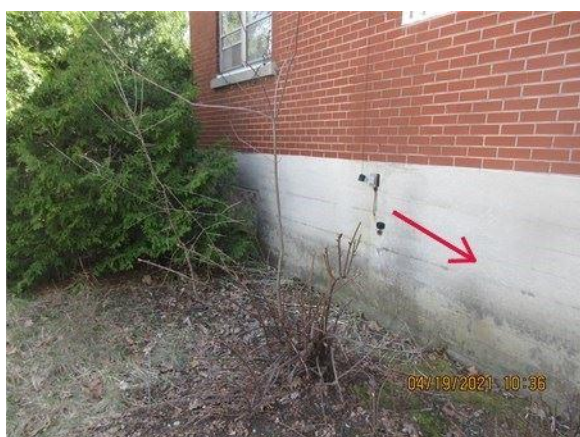
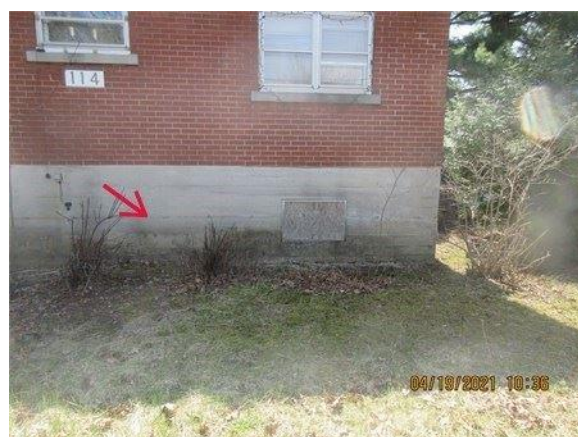
Nous avons remarqué l'absence de crépi sur la fondation. Un béton non protégé absorbe l'eau et risque à long terme une détérioration plus rapide lors des cycles de gel et de dégel. Nous suggérons d'appliquer un crépi ou une peinture 100% acrylique afin de protéger le béton des fondations.

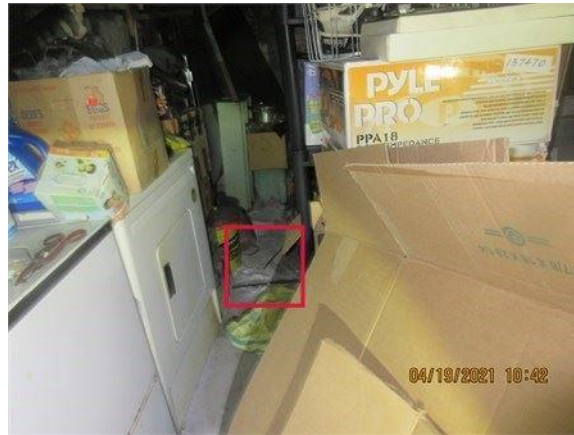
Aux endroits visibles l'inspecteur a noté une importante quantité d'efflorescence sur la dalle de fondation au sous-sol. L'efflorescence est le résultat des sels solubles migrant avec l'humidité (dans le béton) et laissent des dépôts blanchâtres en surface. L'humidité du sol peut remonter par capillarité et déclencher le phénomène. Considérant l'année de construction du bâtiment, l'inspecteur est d'avis que la présence d'efflorescence est dû à l'absence d'une membrane coupe humidité (polyéthylène) entre la dalle et le remblai et d'un drainage déficient.

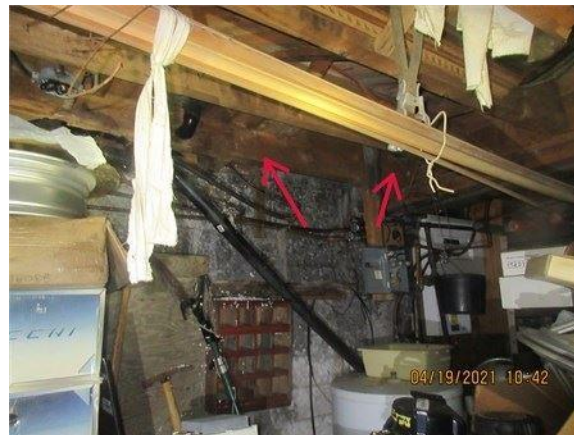
Des signes d'infiltration ont été observés sur la structure de plancher situé à l'arrière de la propriété. Nous recommandons de surveillez la situation afin de vous assurer qu'aucune infiltration d'eau active n'est présente dans le bâtiment. Tout le bois affecté par l'humidité doit être remplacé.

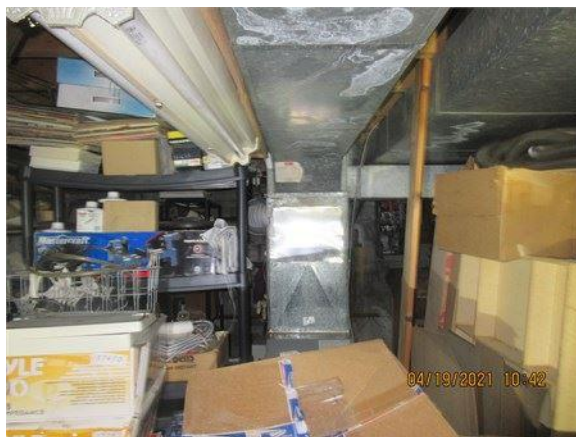
L'entreposage de marchandise excessive au sous-sol a limité l'inspection de la poutre maitresse au moment de l'inspection.

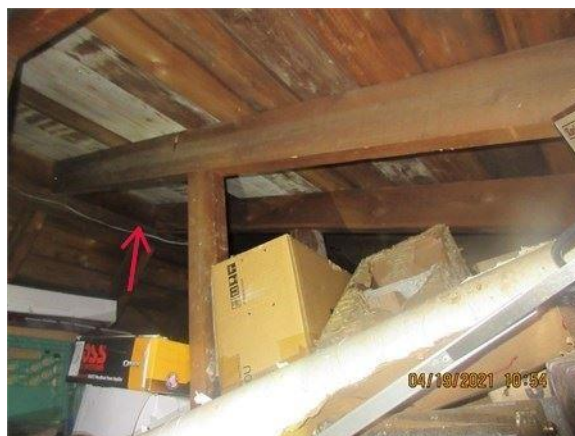
L'inspecteur a observé de l'humidité élevé entre les planches du panneau de support de toiture. Compte tenu de l'accès limité, il était impossible d'inspecté l'ensemble de la structure. Il est possible que certains éléments de structure soient dégradés et/ou pourris par l'humidité. Il n'est pas possible de certifier l'intégrité de la structure de toiture. Une expertise est recommandée par un spécialiste.

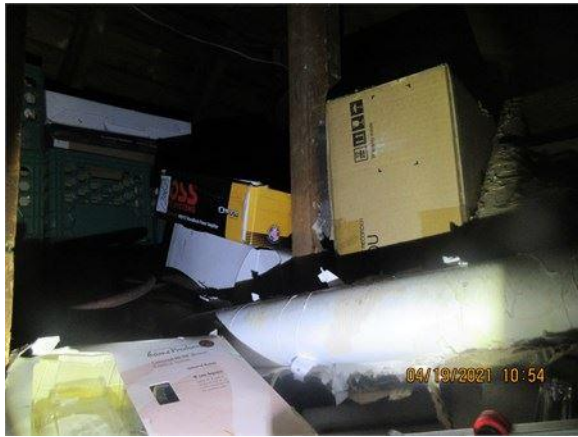
Du matériel est entreposer dans le vide sous toit limitant ainsi l'inspection visuel de celui-ci. Cependant, sur la partie apparente, l'inspecteur a noté des infiltrations d'eau qui ont causés des dommages importants aux plafonds des étages.

Vue de l'entreposage dans le vide sous-toit

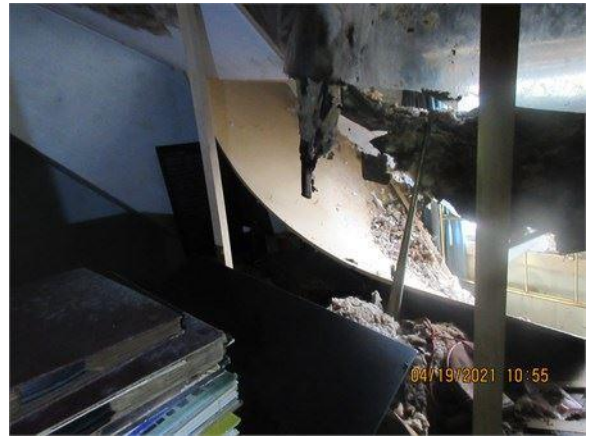
Vue des dégâts des infiltrations d'eau au 2ème étage

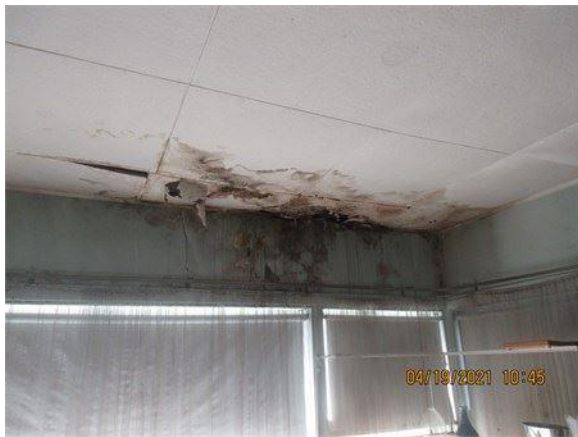
Vue des dégâts des infiltrations d'eau au r.d.c

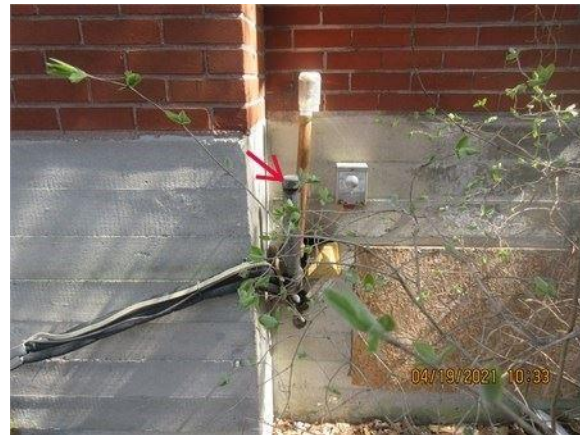
INSPECTION LIMITÉE A cause de l'entreposage de marchandises excessive à l'intérieur de la propriété, l'inspecteur n'a pas été en mesure d'inspecter la fournaise. Aussi il a noté l'installation d'une ancienne conduite de mazout située sur l'élévation droite, il se peut qu'un ancien réservoir de mazout soit présent ou enfuit au sous-sol.

Vue d'ancien conduit d'alimentation pour un réservoir de mazout

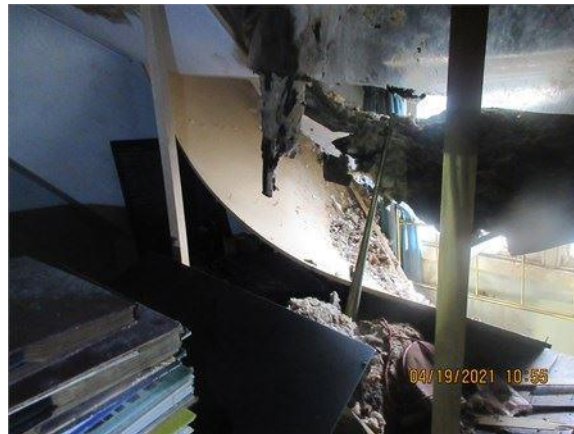
Aux endroits visibles, l'inspecteur a noté que l'isolant de l'entretoit est endommagé par les infiltrations d'eau par la toiture.

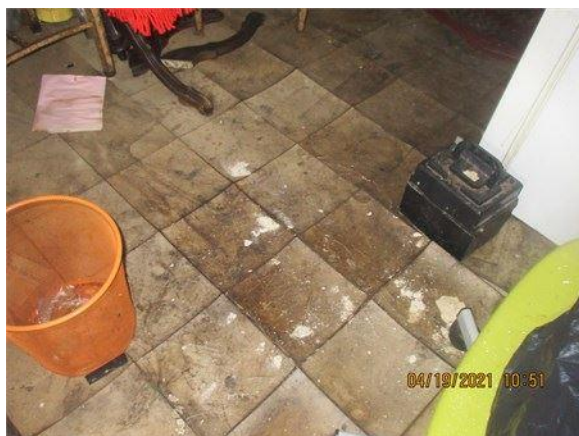
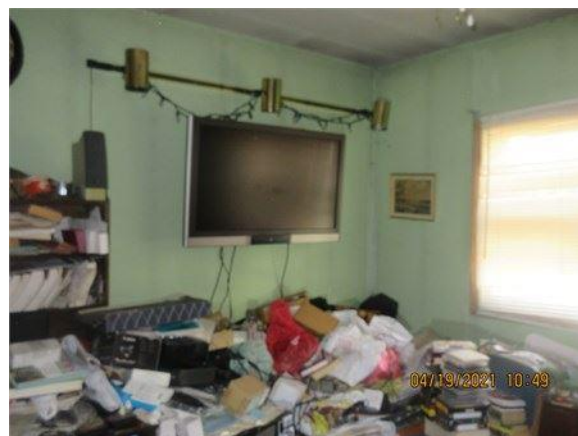
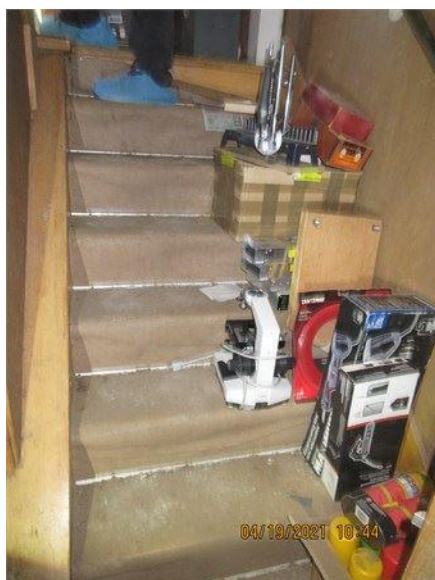
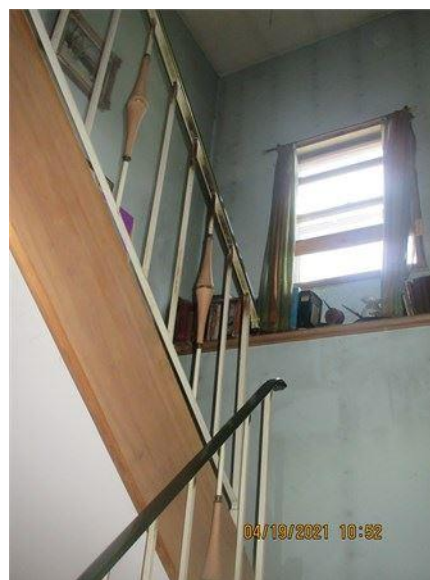
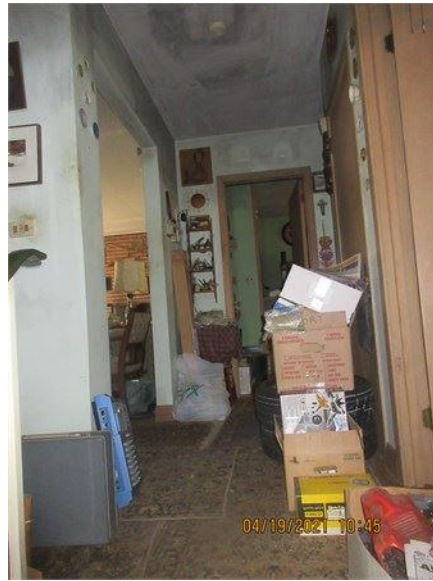
L'inspecteur a constaté la présence de moisissures. Les moisissures sont dommageables pour la santé et doivent être nettoyées. Il recommande de bien inspecter les lieux pour identifier toute trace de moisissure et d'humidité excessive. Assurer une meilleure ventilation des lieux et corriger les infiltrations d'eau au besoin. Si le problème persiste, une expertise devra être effectuée.

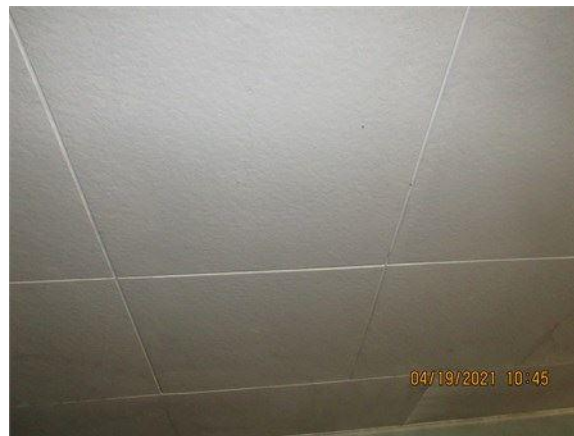
L'inspecteur soupçonne que le plafond au r.d.c contient de la fibre d'amiante. Il recommande l'analyse de celui-ci pour vérifier s'il contient de l'amiante. S'il s'avère après l'analyse, qu'il y a de l'amiante, il recommande de consulter une compagnie spécialisée pour obtenir des informations précises sur les interventions à faire.
