# **RAPPORT D'INSPECTION DIAGNOSTIC**

**PROPRIÉTÉ SISE AU**  
42, Ave. du Golf  
Pointe-Claire, (Québec)

Dossier : 2170-2025-12-19

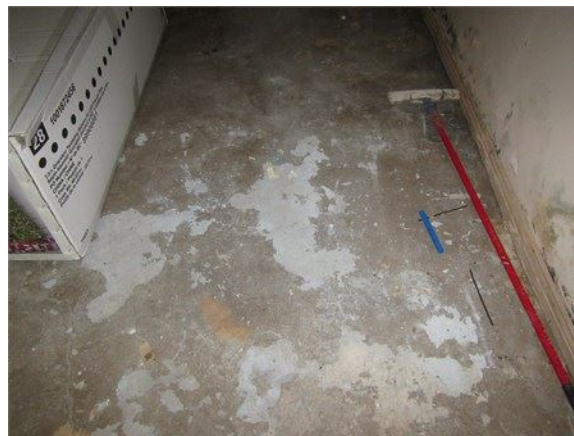
De la peinture qui s'écaille et des taches d'efflorescence observées sur la dalle de béton du sous-sol indiquent un drainage adéquat des murs de fondation. Suivre les recommandations faites dans la rubrique "Fondations" ci-haut dans ce rapport pour imperméabiliser les murs de fondation et installer un drain français.

Peinture qui s'écaille sur la dalle de béton du sous-sol

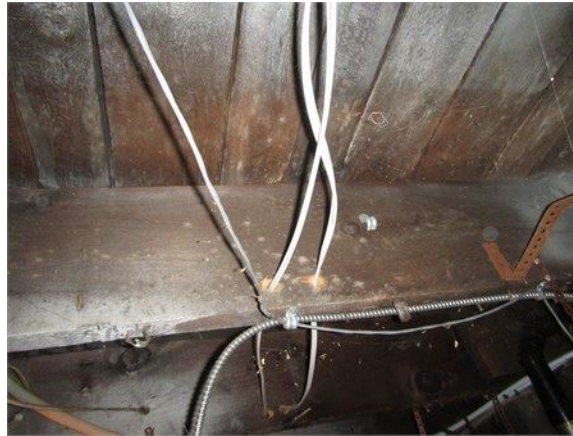
Dans la partie avant droite du sous-sol, nous avons pu avoir accès à la structure du plancher du rez-de-chaussée. Des taches qui pourraient comporter des moisissures ont été observées dans la structure. Les moisissures peuvent être dommageables pour la santé. Nettoyer les taches (peu répandues) par prudence.

Taches qui pourraient comporter des moisissures dans la structure du plancher du rez-de-chaussée

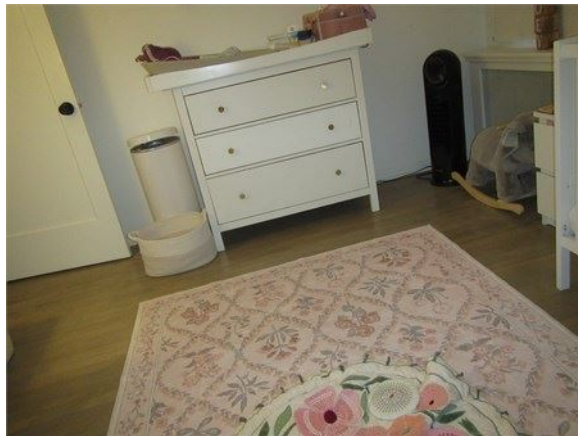
Nous avons noté que certains planchers ne sont pas au niveau. Cette condition est courante dans des bâtiments plus âgés et sont le reflet de leur âge et des techniques de construction de leur époque. Le problème peut être corrigé en soufflant les planchers mais il faut, auparavant, s'assurer que les planchers soient stabilisés et que la structure ait été examinée par un ingénieur.

Le plancher de la chambre arrière droite de l'étage penche vers l'avant

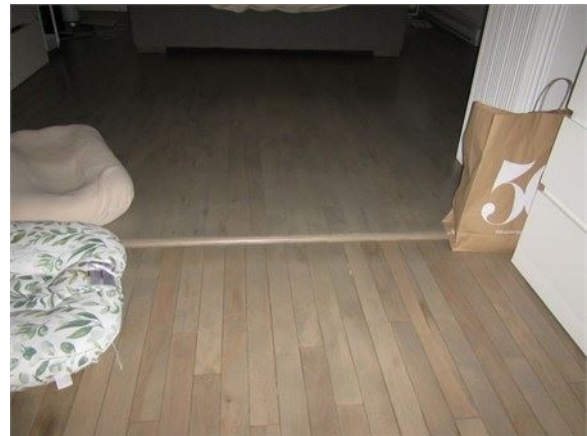
Le plancher dans la chambre des maîtres a déjà été mis à niveau

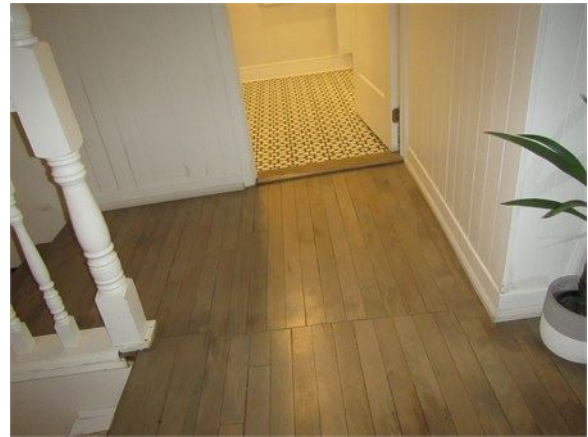
Le plancher de l'étage au haut de l'escalier penche vers l'arrière

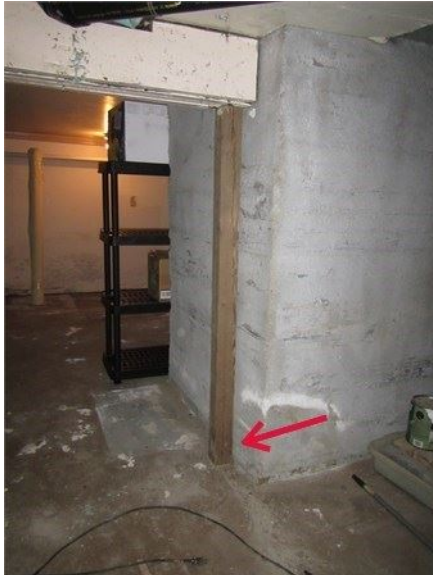
Plusieurs poteaux ont été observés dans le sous-sol. Les poteaux tant en bois qu'en acier reposent simplement au sol sans fixation. Fixer les poteaux en partie inférieure pour éviter tout déplacement.

Exemple de poteau en bois qui repose au sol sans fixation

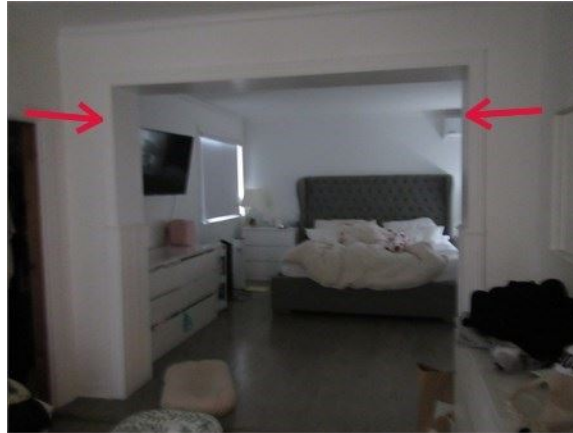
Ouverture probable créée entre des pièces à l'étage

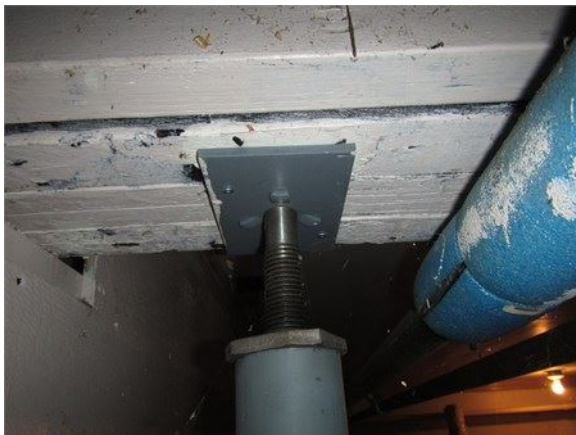
Nous avons remarqué que les plaques d'appui des poteaux d'acier ainsi que les poteaux de bois n'avaient pas toutes la largeur requise pour bien transmettre les charges venant des poutres qu'elles supportent. Les plaques d'appui et les poteaux de bois doivent être de même largeur que les poutres qu'elles supportent. Corriger la situation pour éviter des affaissements.

Plaque dont la largeur est insuffisante sous une poutre

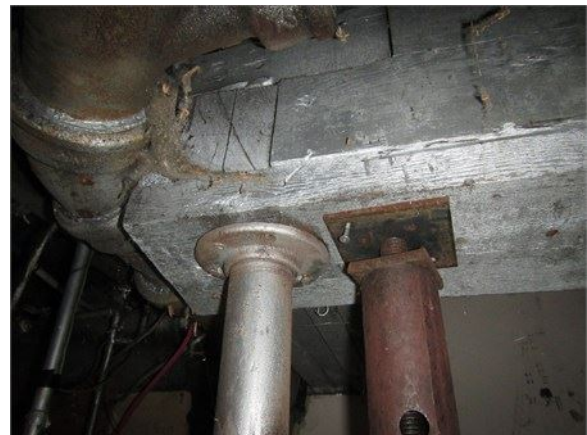
Autre exemple de plaques de poteaux de largeur insuffisante pour supporter la poutre

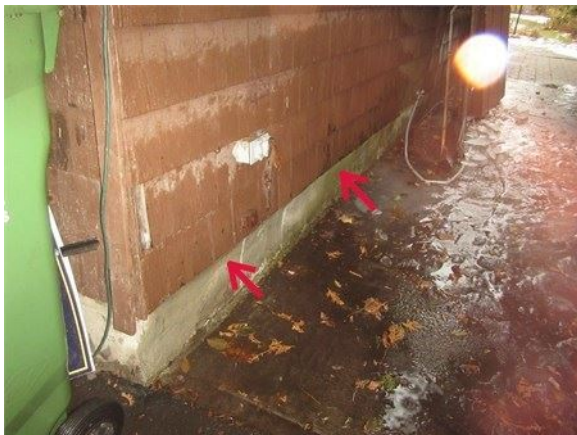
Le revêtement mural est collé au mur de fondation latéral droit (en guise d'exemple) ce qui peut facilement causer des dommages à la structure derrière le bardage mural

Nous recommandons le remplacement du bardage des murs extérieurs en respectant la réglementation actuelle de manière à préserver le bâtiment qui possède des caractéristiques architecturales intéressantes.

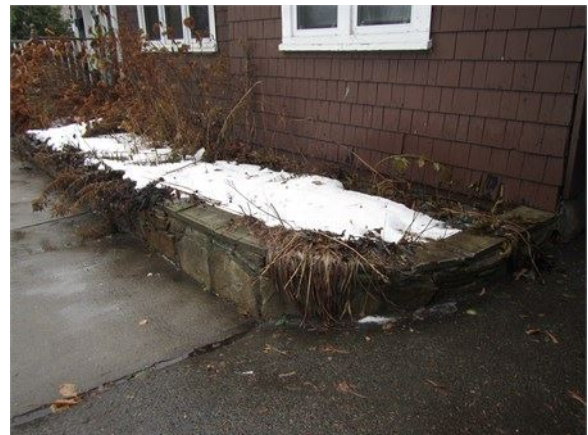
Rabaisser RAPIDEMENT le niveau de sol sur le mur avant pour éviter de faire pourrir la structure du mur avant

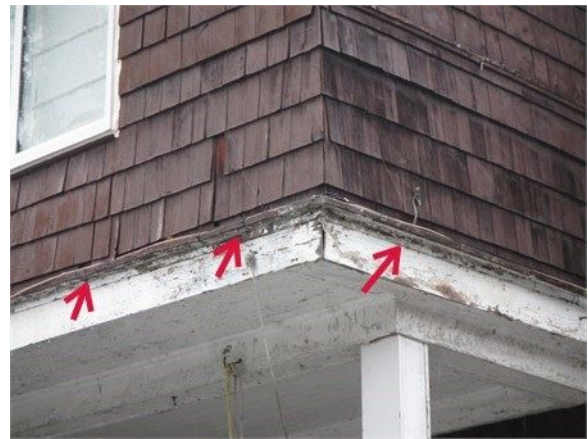
Le platelage du balcon est apparent à l'extérieur

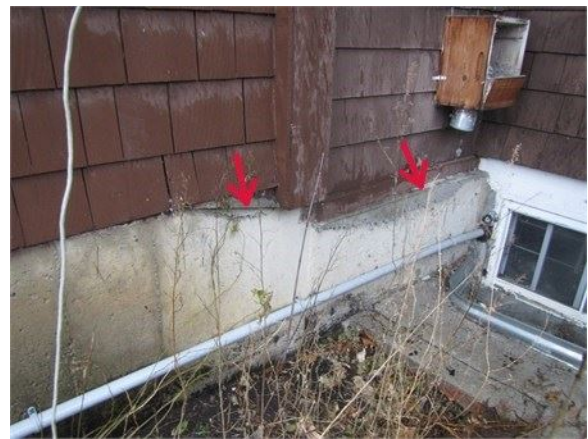
Fondatino en saillie sur les murs extérieurs : Installer un solin d'étanchéité lors du remplacement du bardage extérieur

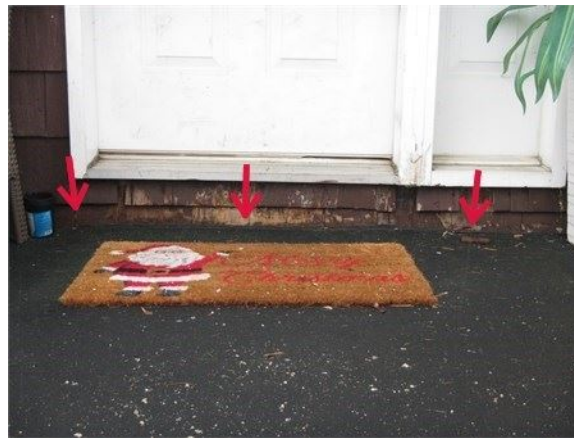
Nous avons remarqué qu'il n'y avait pas de solin d'étanchéité entre le bardage du mur avant et le perron avant. Profiter du remplacement du revêtement mural extérieur pour installer un solin d'étanchéité et éviter les dommages causés par l'eau.

Le perron a été construit sur le bardage du mur extérieur, ce qui est fautif. Lors du remplacement du bardage, installer un solin d'étanchéité

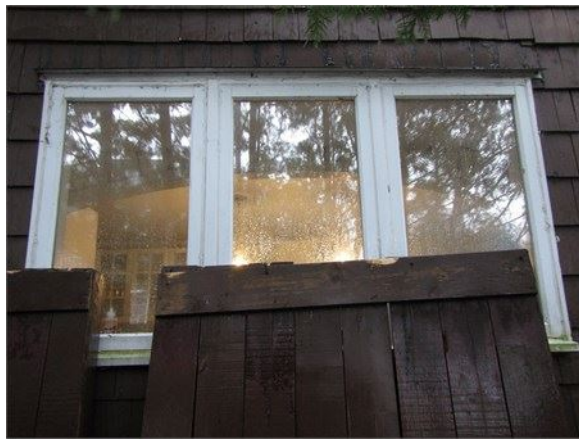
Nous avons remarqué qu'il n'y avait pas de solins au-dessus de la plupart des ouvertures dans les murs extérieurs recouverts de bardages de bois. Le solin est une tôle ou un autre matériau utilisé pour écarter l'eau d'un assemblage de matériaux. Le solin doit remonter derrière le revêtement intermédiaire situé derrière le revêtement extérieur au-dessus des ouvertures, former une pente d'au moins 6% vers l'extérieur au-dessus des ouvertures, se terminer à chaque extrémité par un arrêt d'extrémité, recouvrir d'au moins 10 mm verticalement l'élément de construction au-dessous et aboutir à un larmier formant un ressaut d'au moins 5 mm par rapport aux ouvertures sous les solins. Prévoyez défaire le revêtement mural au-dessus des ouvertures lors du remplacement du bardage des murs extérieurs pour installer des solins et éviter ainsi les détériorations associées aux infiltrations d'eau. Notez qu'il ne faut jamais calfeutrer le joint entre le solin et le revêtement posé au-dessus. Par contre, il faut calfeutrer le dessous du solin avec les fenêtres, les portes, etc.

Absence de solin au-dessus de la fenêtre de la cuisine, là où des infiltrations d'eau ont été constatées

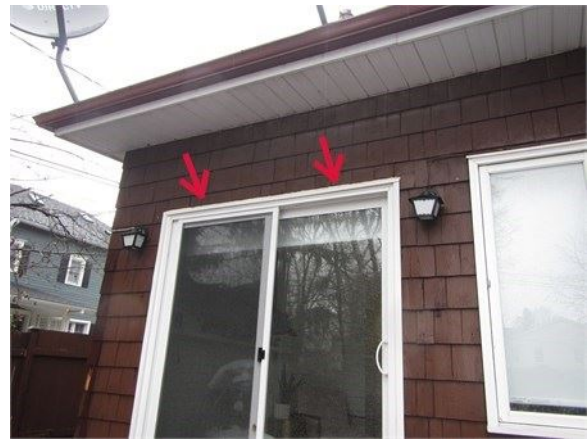
Absence de solin au-dessus de la porte-fenêtre arrière de la cuisine

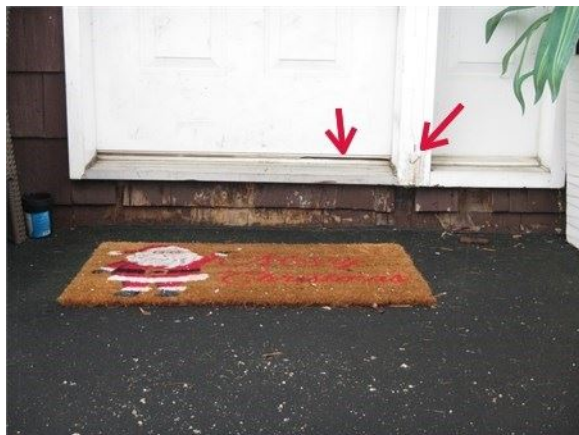
Nous avons remarqué que la porte avant était endommagée par l'usage : seuil cassé, recouvrement d'un montant latéral cassé, coupe-froid sous la porte endommagé, charnières rouillées, etc. Prévoir le remplacement de la porte pour assurer l'étanchéité du mur extérieur en cet endroit et pour éviter les pertes de chaleur inutiles.

Coupe-froid endommagé sous la porte / Assemblage du montant latéral droit avec la section vitrée cassé

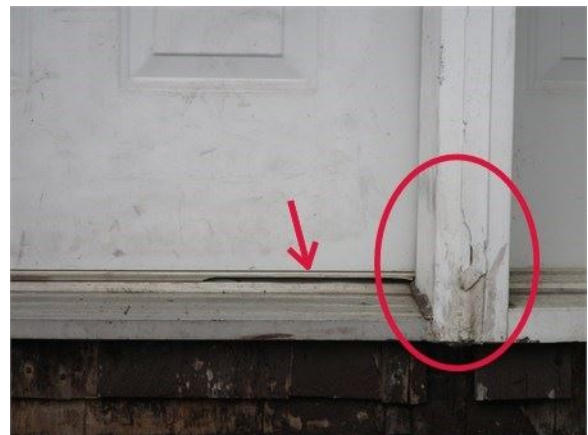
Les deux premières déficiences en rapproché

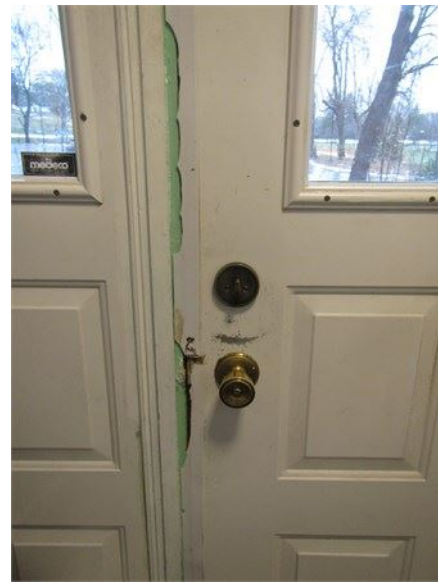
Porte qui n'est plus étanche le long de l'ouverture

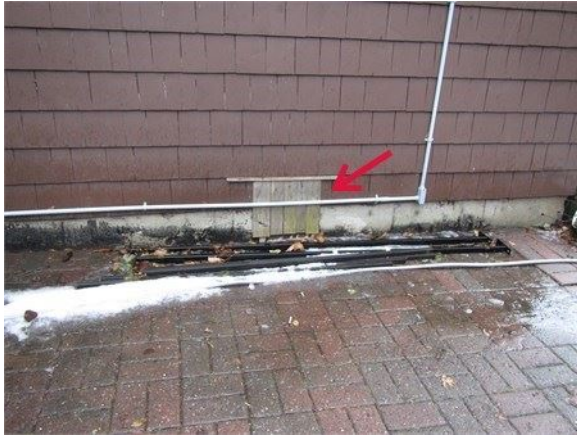
Des fenêtres du sous-sol ont été mal condamnées. Prévoir des travaux professionnels pour éviter des infiltrations d'eau dommageables.

Fenêtre très près du sol (assurer un dégagement de 6 po avec le sol) et mal condamnée, mur latéral droit

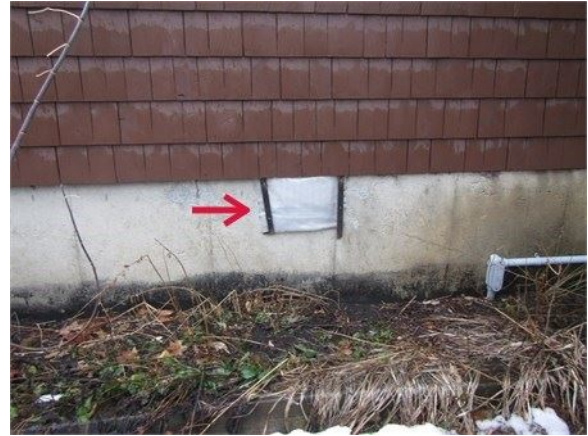
Fenêtre mal condamnée sur le mur latéral gauche à l'arrière

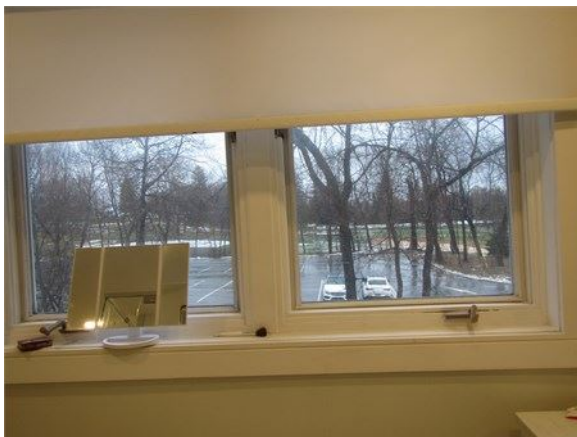
Un nombre important de fenêtre ont été fabriquées en 1987. Ces fenêtres ont dépassé leur durée de vie utile. Certains doubles-vitrages ont commencé à se desceller. Prévoir leur remplacement. Commencer par les fenêtres les plus exposées aux intempéries pour éviter les infiltrations d'eau dommageables dans les murs sous les fenêtres.

Vieille fenêtre en bois à l'intérieur et en PVC à l'extérieur fabriquée en 1987

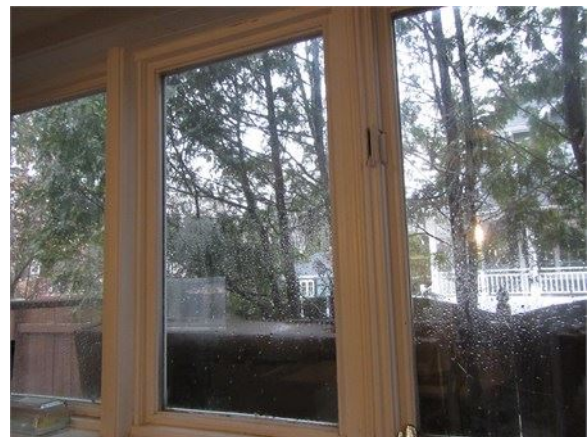
Fenêtre de la cuisine fabriquée autour de 1987

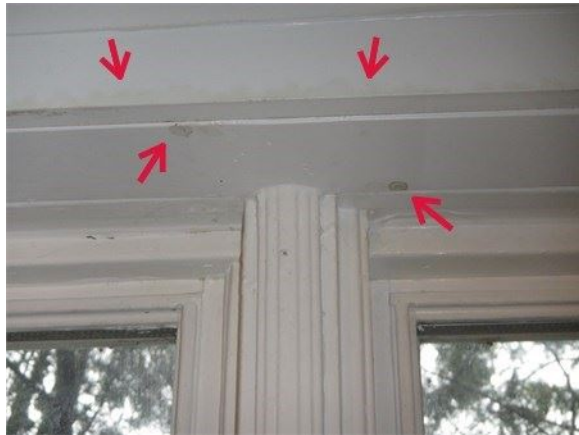
Nous avons remarqué la présence de traces d'infiltration d'eau au-dessus de plusieurs fenêtres. Assurer l'étanchéité extérieure par le remplacement du bardage de bois extérieur et par la pose de solins

Taches d'infiltration d'eau au haut de la fenêtre de la cuisine

d'étanchéité. Profiter du remplacement du bardage extérieur pour ce faire.

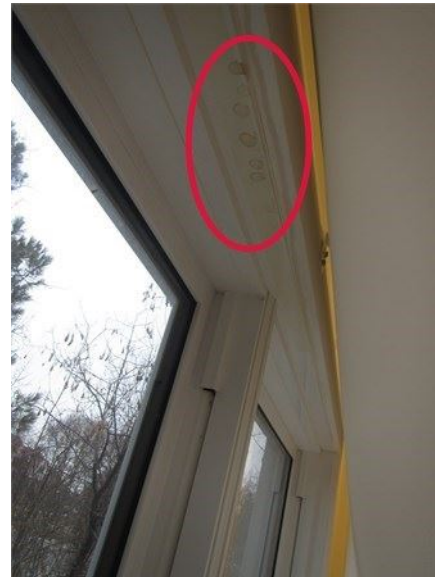
Taches d'infiltration d'eau au haut de la fenêtre de la salle de bains de l'étage

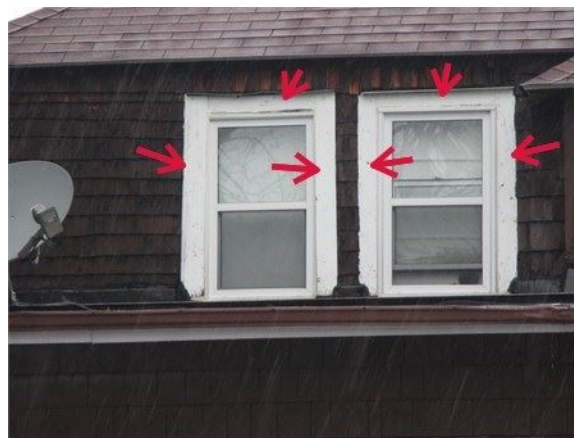
Lors de l'inspection extérieure, nous avons remarqué que les anciens cadres de fenêtres ont été laissés en place lors du remplacement des fenêtres. Prévoir une mise à niveau lors de la réfection du bardage de bois des murs extérieurs pour assurer l'étanchéité du bâtiment autour des fenêtres.

Vieux cadres en bois des fenêtres laissés sur place tout autour du bâtiment

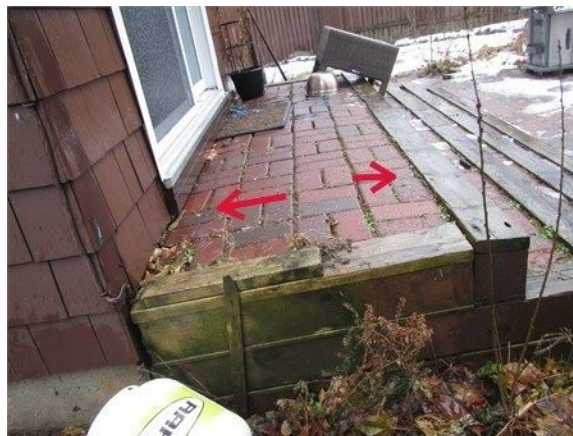
Le pavé uni posé à l'arrière, devant la porte-fenêtre est affaissé en partie vers le bâtiment. Prévoir une réfection du pavé uni de manière à évacuer les eaux de surface vers l'extérieur.

Pavé uni affaissé à refaire à l'arrière

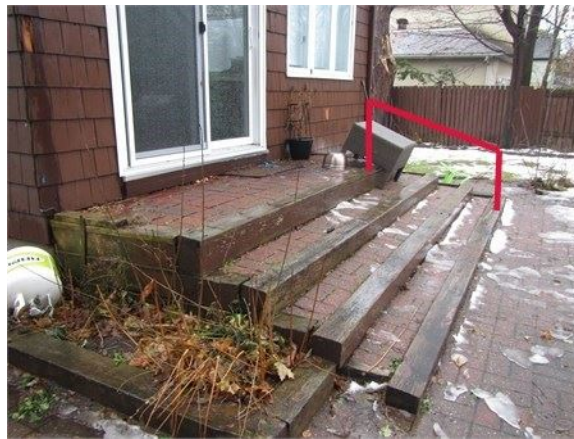
L'escalier extérieur à l'arrière ne possède pas de main courante. Une main courante en continu du haut au bas de tout escalier de trois contremarches ou plus doit être parallèle aux volées de l'escalier pour que les usagers puissent la saisir pour monter ou descendre en sécurité. Cette absence de main courante expose les usagers à des chutes éventuelles. Il serait opportun d'en installer une d'un côté ou de l'autre de l'escalier.

Installer une main courante dans l'escalier arrière

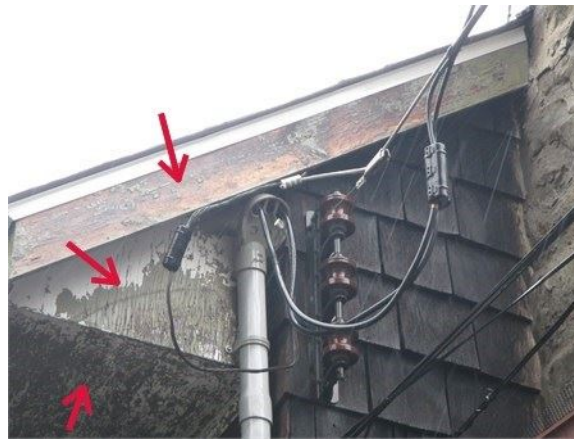
Nous avons remarqué que le fascia et les soffites en bois avaient besoin d'être repeints par endroits. Prévoir des travaux de peinture pour préserver le bois.

Fascia et soffites à repeindre

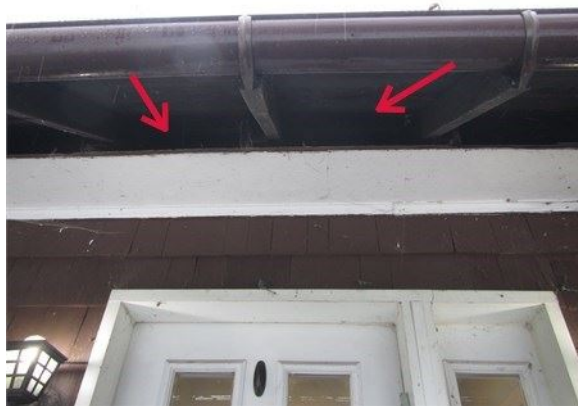
Par endroits, nous avons remarqué qu'il n'y avait pas de soffites alors qu'en d'autres endroits les soffites ne sont pas ventilés. S'assurer que la ventilation des entretoit est réalisée par des soffites ventilés et là où il n'y a pas de soffites, s'assurer que les insectes et les rongeurs ne peuvent pas pénétrer dans les entretoits.

Absence de soffites apparents à l'avant, au-dessus de la porte d'entrée

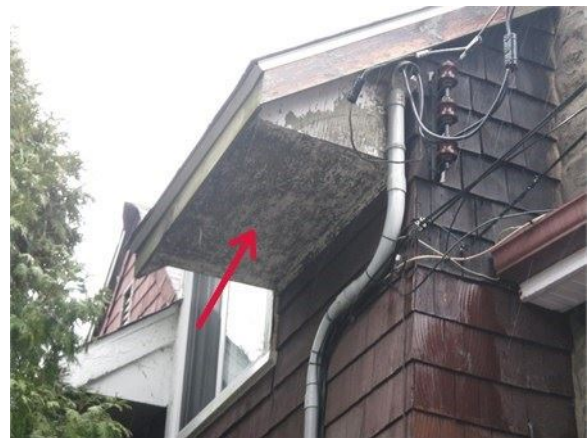
Soffites non ventilés à corriger par l'ajout de grilles de ventilation

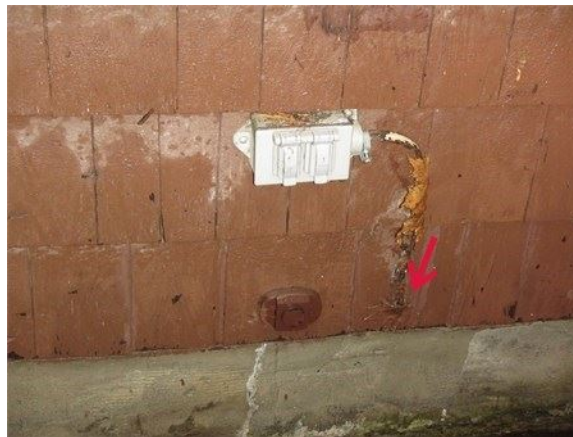
Lors de l'examen des façades, nous avons remarqué que des câbles qui pénètrent dans le bâtiment peuvent favoriser des infiltrations d'eau. Assurez-vous que les câbles ont des boucles vers le bas avant de pénétrer dans l'enveloppe du bâtiment pour éviter les infiltrations d'eau dommageables.

Exemple de câble qui entre dans le bâtiment sans boucle vers le bas avant de pénétrer le revêtement mural

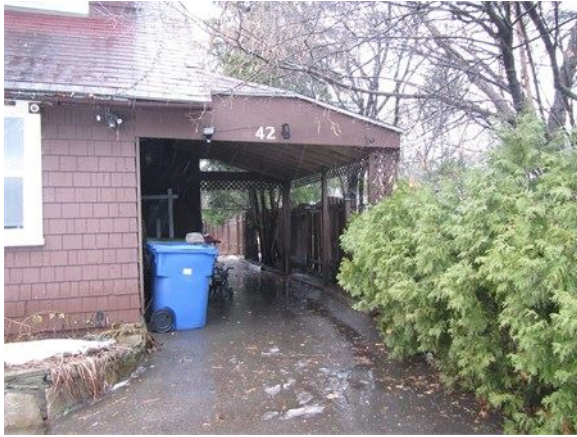
Un abri d'auto se trouve sur la droite. Les poteaux de soutien du côté droit se trouvent à même le sol. Dégager le bois du sol d'environ 18 po pour éviter que le bois pourrisse en contact avec l'humidité du sol.

L'abri d'auto sur la droite

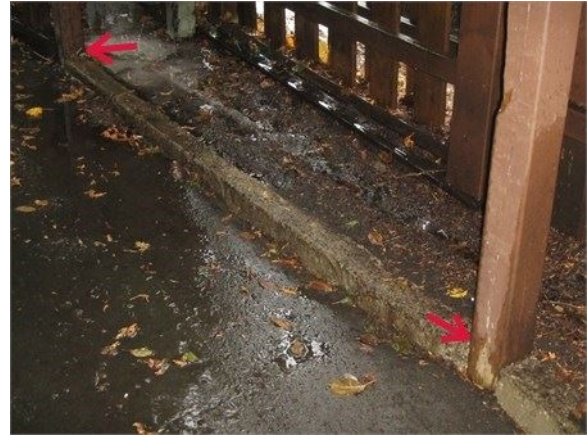
Poteaux de bois à même le sol

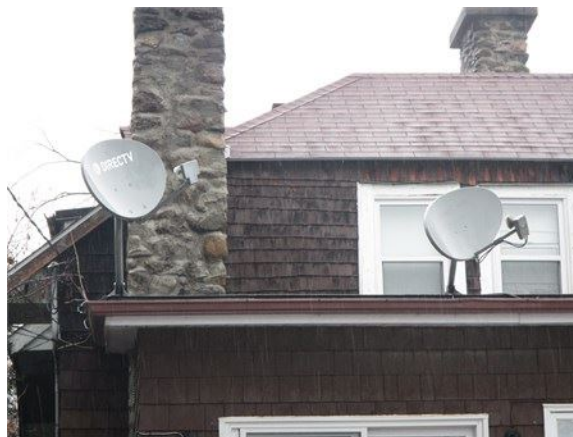
Nous avons remarqué que des antennes avaient été vissées par-dessus le revêtement de toiture. Il est possible que l'étanchéité de ces installations ne soit pas adéquate ou ne résiste pas au passage du temps. Déplacez les antennes sur un mur extérieur où il est plus facile de réaliser une étanchéité adéquate et remplacez les bardeaux percés.

Les antennes sur le toit de l'extension arrière

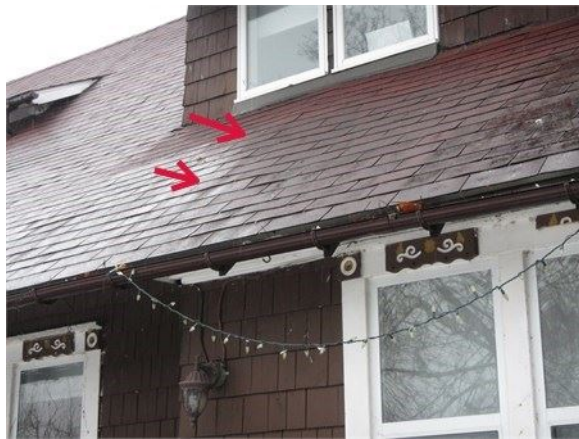
Nous avons remarqué qu'il y avait quelques réparations à faire sur la couverture en bardeaux d'asphalte : Bardeau arraché, bardeaux à fixer en place, mousse à brosser, pli rectiligne à corriger. Il faut éviter les infiltrations d'eau. Demander à un couvreur compétent d'apporter les correctifs requis pour prolonger la durée de vie de la couverture et prévoir le remplacement de la couverture dans quelques années.

Pli rectiligne à corriger à l'avant

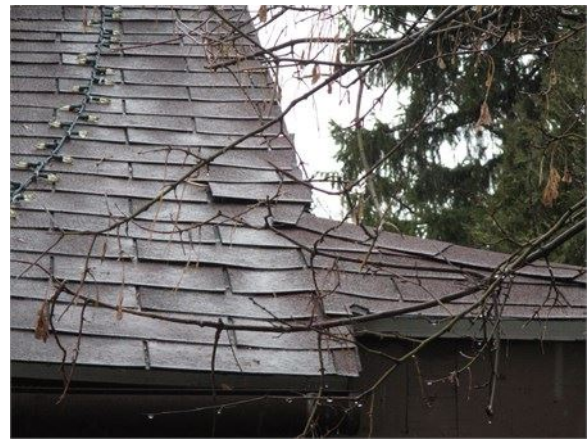
Bardeaux mal fixés et mal collés à l'avant droit

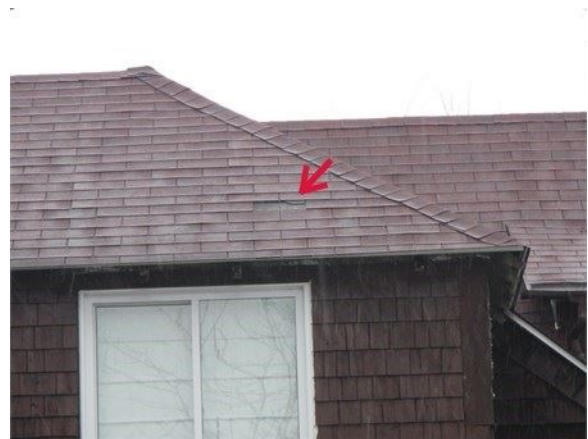
Bardeau arraché à remplacer à l'arrière

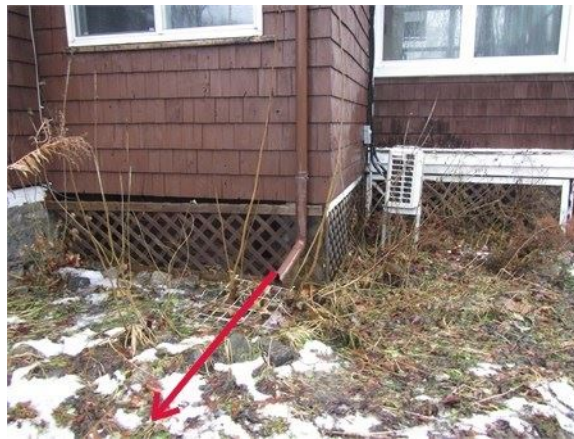
Les gouttières actuelles possèdent des descentes pluviales qui déversent leurs eaux directement au bas des murs. Cet état de fait provoque de l'humidité au sous-sol et sollicite inopinément le drain agricole (et par le fait même active la pompe de relevage de la fosse de retenue de la maison). Veuillez à installer des exutoires qui se prolongent jusqu'à six pieds de distance de la maison.

Installer des exutoires plus longs pour éloigner les eaux des murs extérieurs

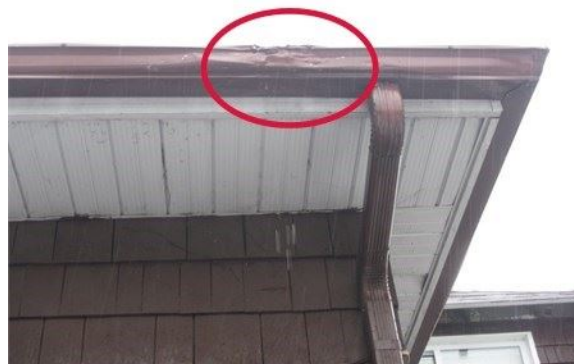
Une gouttière en aluminium à l'arrière coule. Réparer la section qui coule pour que les eaux de la toiture s'éloignent des murs extérieurs du bâtiment.

Gouttière qui coule à l'arrière

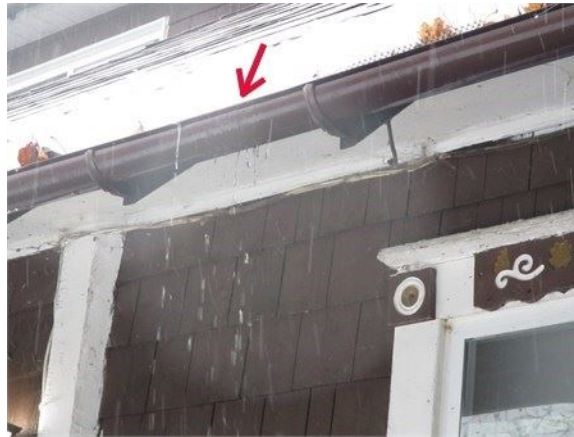
Nous avons remarqué la présence de gouttières en PVC. Les gouttières en PVC sont difficilement stables puisqu'elles ont tendance à plier, à causer des pentes négatives retenant l'eau et à fuir sur les joints. Nous vous recommandons de changer les gouttières actuelles pour des gouttières en acier galvanisé ou en aluminium peint de manière à mieux contrôler l'évacuation des eaux de pluie et de fonte des neiges et éviter ainsi les désordres associés aux écoulements d'eau sur le bâtiment et à la présence d'eau près des murs de fondation. Prévoyez le coût de remplacement des gouttières actuelles.

Gouttière en PVC à l'avant qui déborde

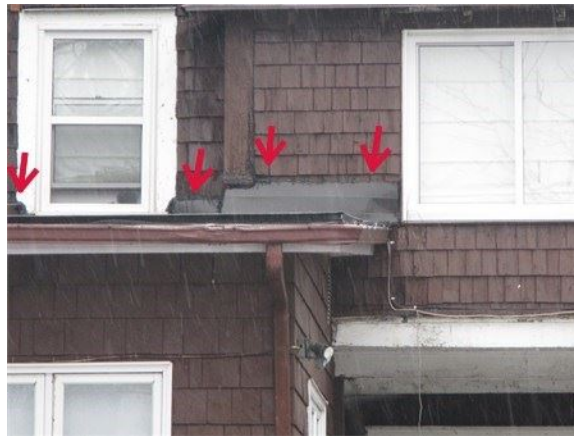
Nous avons remarqué que des solins qui réalisent l'étanchéité entre les murs extérieurs et les toitures avaient été calfeutrés simplement en surface du bardage de bois des murs extérieurs. Profiter de la réfection du bardage des murs extérieurs pour installer les solins et contre-solins métalliques sous la membrane pare-air/pare-intempéries des murs extérieurs, derrière le bardage extérieur.

Exemple de contre-solins posés en surface du revêtement de bois des murs extérieurs, ce qui est fautif.

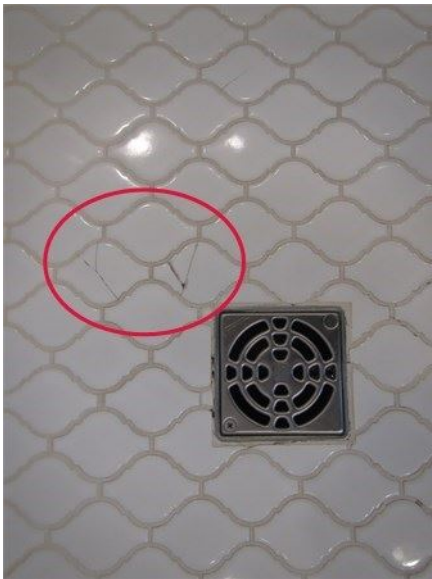
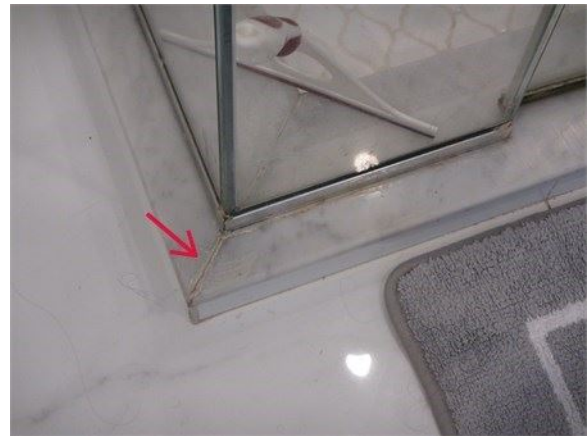
Des carreaux de céramique dans le bassin de la douche de la salle de bains des maîtres sont fissurés et des joints de coulis sont endommagés à l'extérieur de la douche. Remplacer les carreaux fissurés pour assurer l'étanchéité et refaire les joints de coulis endommagés.

Joint de coulis sur un coin de la douche à refaire

Carreaux fissurés à remplacer dans le bassin de la douche de la salle de bains des maîtres

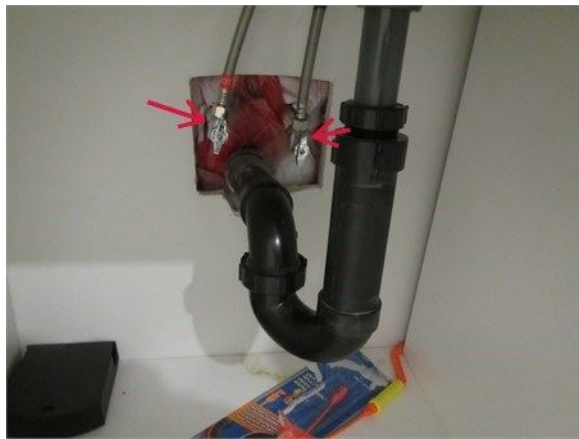
Nous n'avons pas observé d'anti-béliers sur les conduites d'eau sous les appareils de plomberie sauf sous l'évier de la cuisine. Les anti-béliers sont obligatoires pour éviter les cognements des conduites qui pourraient causer des fuites le long des conduites de distribution d'eau (Article 2.6.1.9. du Code de plomberie du Québec). Faites installer des anti-béliers sur chaque conduite d'eau sous les appareils de plomberie.

Absence d'anti-béliers sous un appareil de plomberie

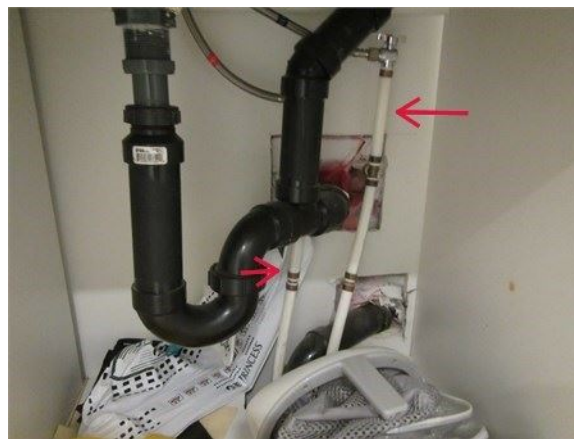
Nous avons noté une déficience des fixations et des supports des conduites d'eau sous certains appareils de plomberie. Installer des supports appropriés afin d'éviter des dommages et des fuites d'eau.

Fixer les conduites sous les appareils là où nécessaire

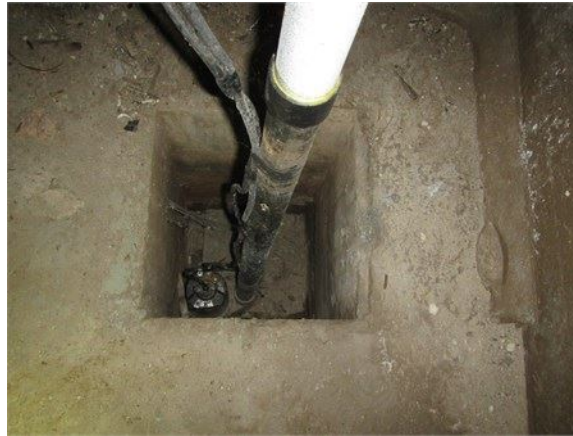
L'ouverture dans la dalle avec pompe de relevage à remplacer par un puisard conforme avec drain français qui s'y déverse

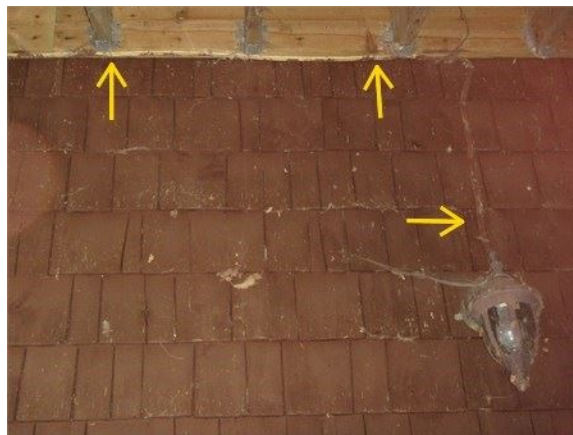
Nous avons noté la présence de câbles électriques à découvert à l'extérieur. Cette condition peut représenter un risque pour la sécurité des personnes. Dans la mesure du possible, nous vous recommandons de dissimuler les câbles apparents ou de les recouvrir d'une gaine protectrice (tant à l'extérieur que jusqu'à au moins 1 pied dans le sol, le cas échéant).

Exemple de câble à protéger à l'extérieur, ici dans l'abri d'auto

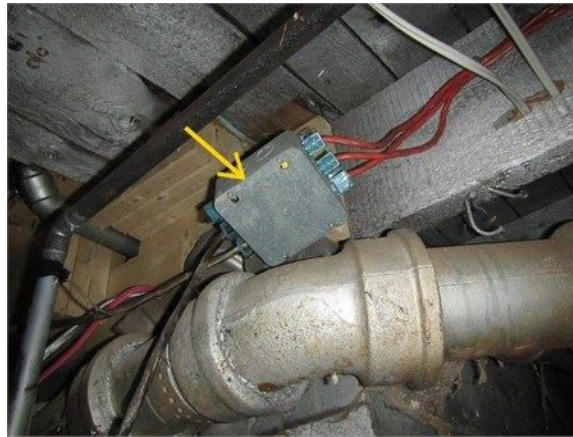
Boîte de jonction à fixer au sous-sol

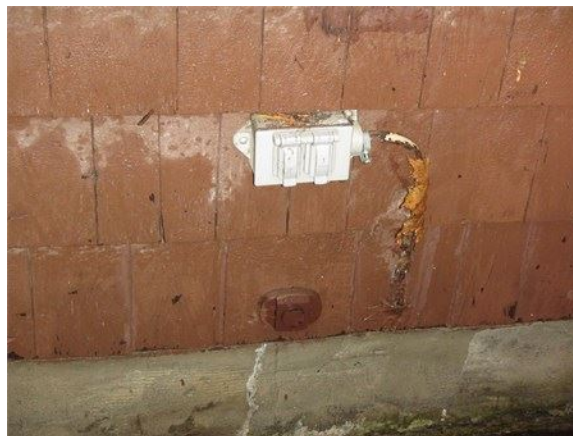
Ancienne prise extérieure à remplacer

Afin d'éviter les risques d'électrocution, nous vous recommandons de remplacer la prise standard située à l'extérieur par une prise de type détecteur de fuite (DDFT).

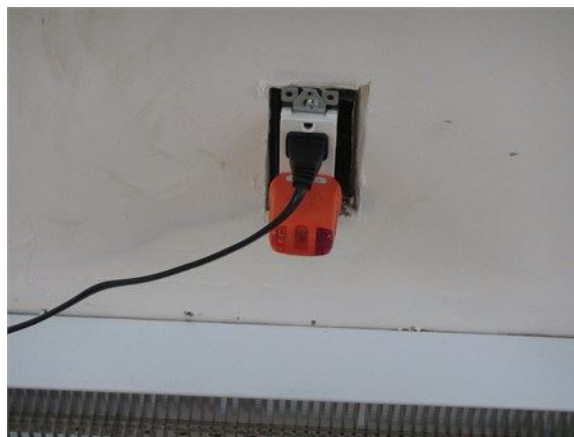
Prise non fonctionnelle dans l'extension gauche

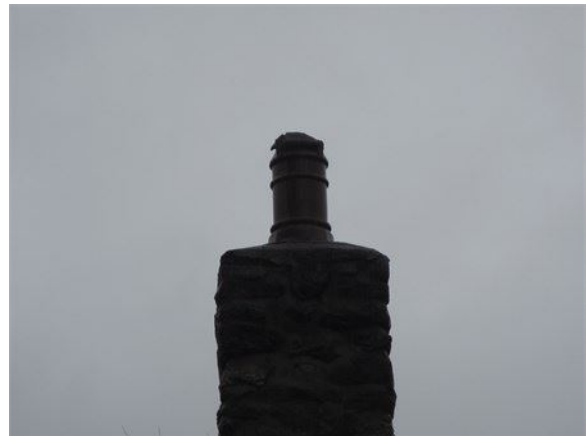
Absence de couronnement au sommet de la cheminée de maçonnerie

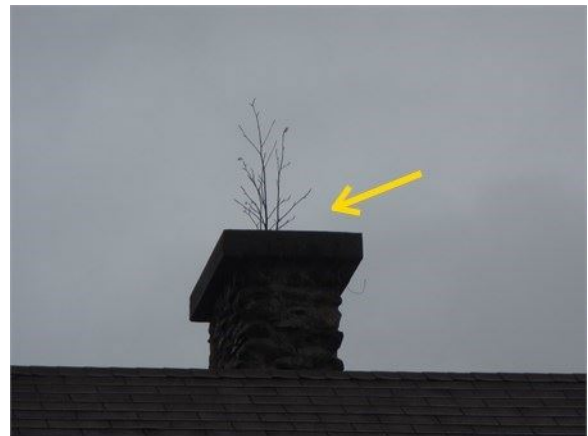
Arbre qui pousse dans la cheminée à enlever : Faire vérifier la cheminée par un spécialiste si elle est toujours en service

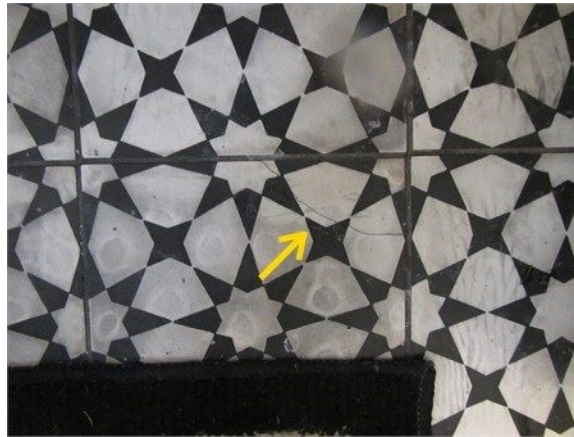
Carreau fissuré à remplacer

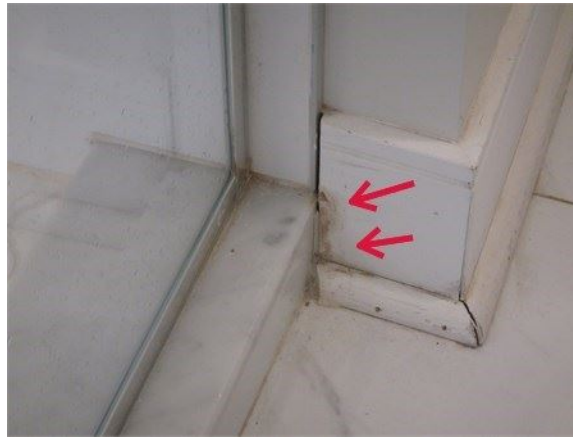
Traces d'eau hors de la douche

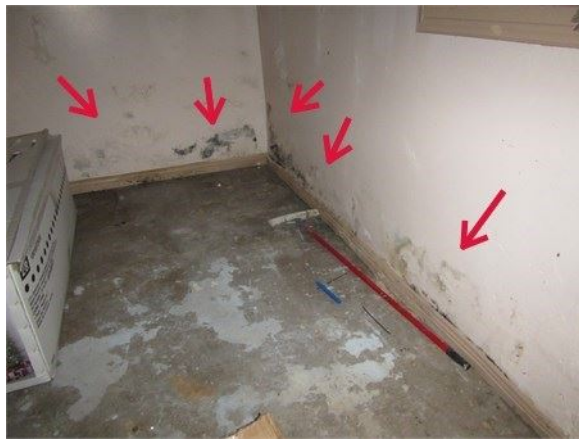
Taches qui pourraient comporter des moisissures au bas de murs dans le sous-sol

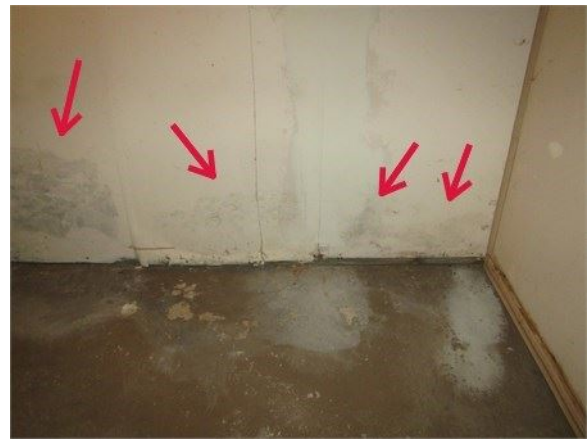
Autres taches qui pourraient comporter des moisissures dans le sous-sol

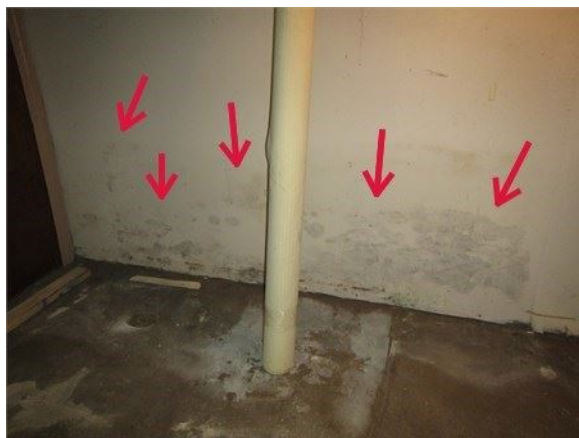
Autres taches qui pourraient comporter des moisissures dans le sous-sol

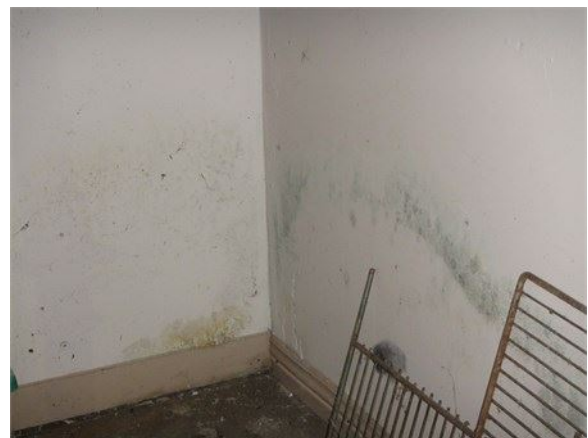
Autres taches qui pourraient comporter des moisissures sur des murs au sous-sol

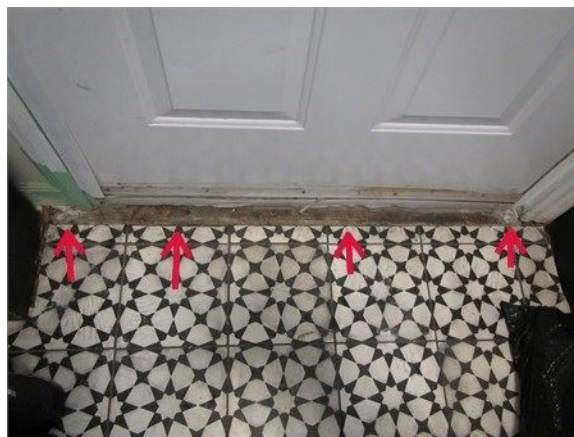
Sceller adéquatement le joint entre les carreaux de céramique et le pourtour du portique dont le seuil de la porte d'entrée

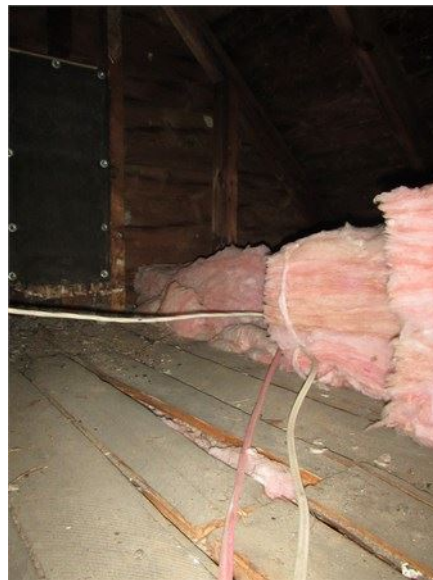
Isolation inégale de l'entretoit

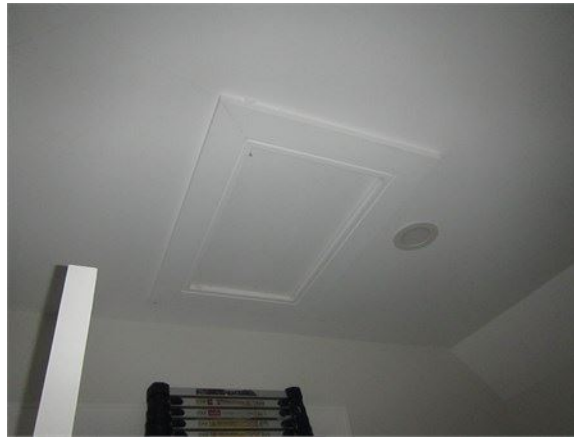
Trappe d'accès au plafond de la salle de bains à déplacer

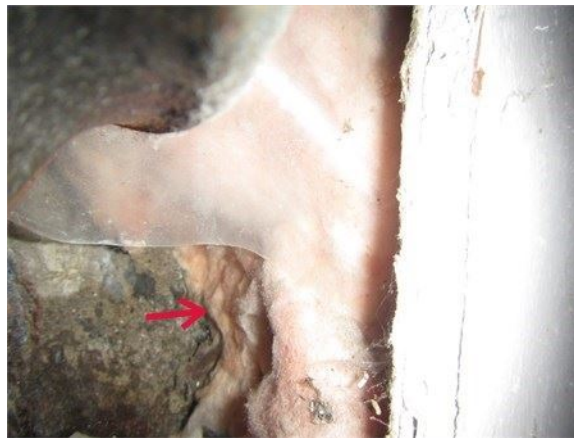
Laine minérale en contact avec un mur de fondation

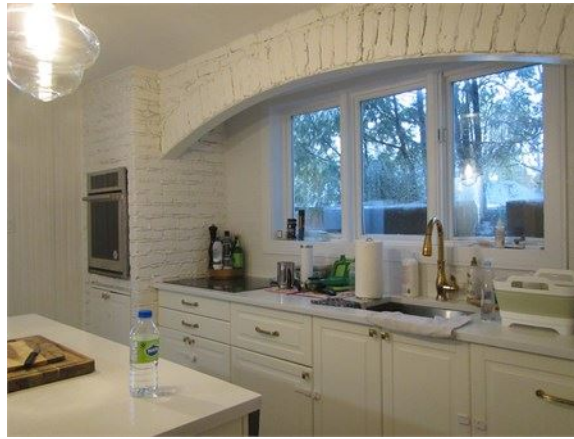
Absence de hotte au-dessus de la plaque de cuisson
