# **RAPPORT D'INSPECTION DIAGNOSTIC**

138, Bord-du-Lac  
Pointe-Claire, (Québec)

Dossier : 2169-2025-12-19

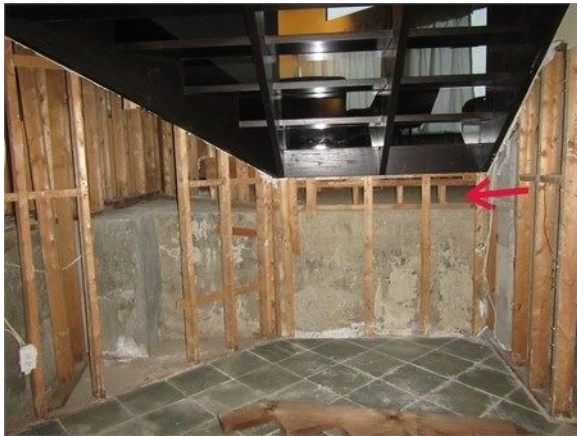
Bien que des traces d'infiltration d'eau étaient visibles au jour de l'inspection le long du mur latéral gauche du sous-sol central (le plus bas), la force de l'eau observée lors de l'inondation serait difficile à maîtriser par les méthodes habituelles d'imperméabilisation des murs de fondation et la présence d'un drain français.

Le sous-sol central (avec les tuiles vertes), point de vue vers l'arrière vers le vide sanitaire où l'eau s'est infiltrée puisque le sous-sol s'est rempli d'eau

ingénieur en hydrologie pour déterminer si des mesures peuvent être prises pour conserver le bâtiment ou si la configuration doit être modifiée pour pouvoir construire et vivre sur ce site près du lac.

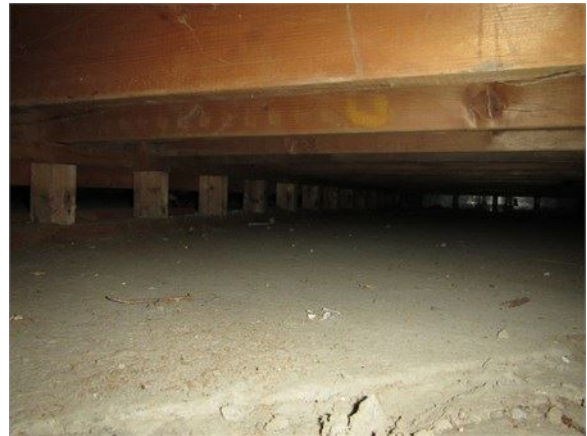
Vide sanitaire étroit sous l'extension la plus arrière où l'eau s'est infiltrée

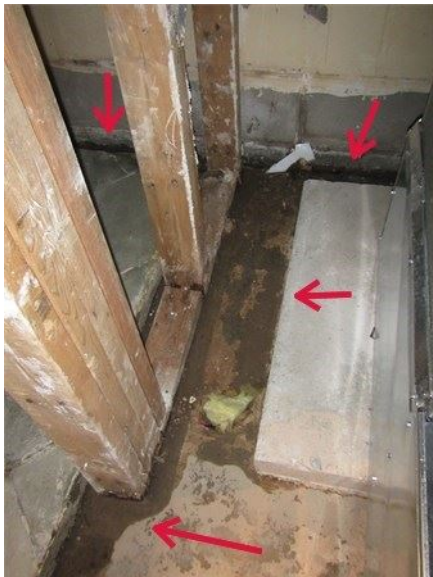
Des infiltrations d'eau se produisent le long du mur latéral gauche, espace de la fournaise

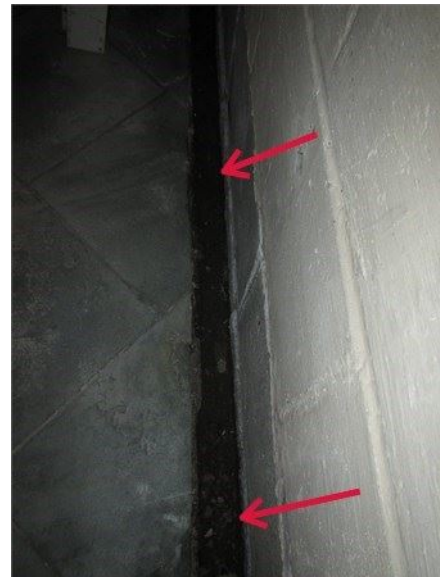
Infiltration d'eau au bas du mur latéral gauche, salle familiale dégarnie

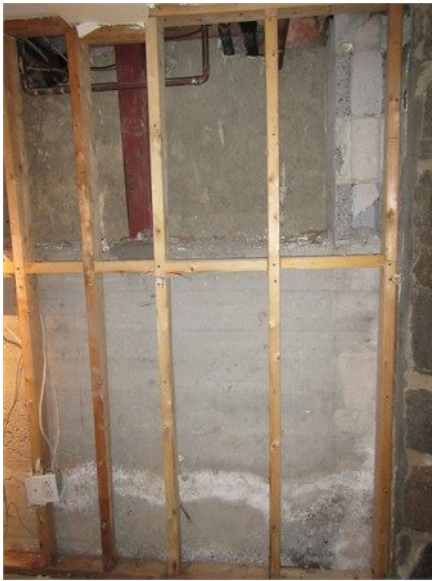
Travaux de sous-oeuvre pour rabaïsser le niveau du sous-sol derrière le sous-sol d'origine

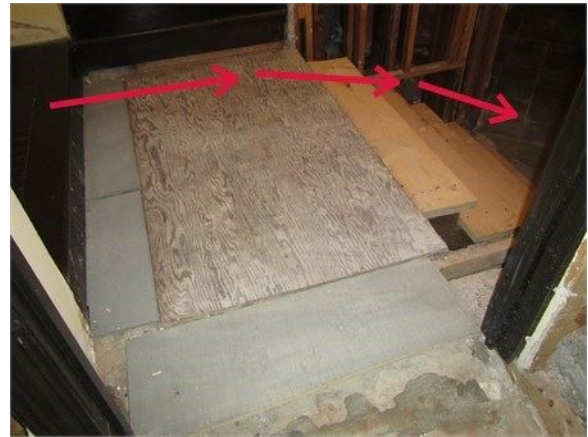
L'eau coulait comme une rivière du sous-sol avant vers le sous-sol central et le vide sanitaire arrière

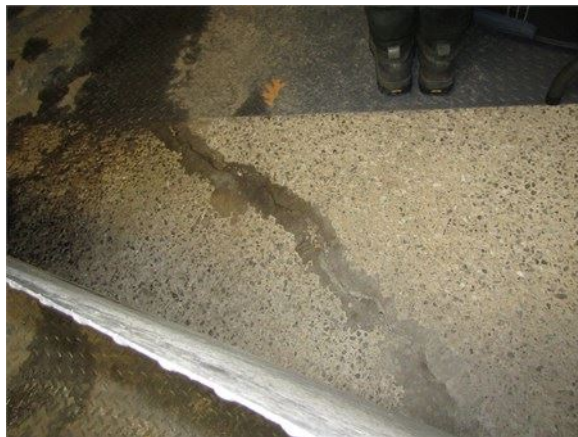
Nous avons inspecté la dalle de béton dans les endroits accessibles : Nous avons noté la présence de fissures dont certaines en forme d'étoiles. Seul un test d'"Indice pétrographique du potentiel de gonflement" IPPG peut permettre de connaître la nature du remblai sous la dalle de béton et son potentiel de gonflement associé à la présence de pyrite.

Exemple de fissures dans le garage

Tout bâtiment construit avant 2002 (Date d'établissement d'une norme de Certification du matériau de remblai sous les dalles de béton : Certificat DB) peut posséder un matériau de remblai sous la dalle de béton contenant de la pyrite et ce, dans la grande région de Montréal. Les dommages causés par la pyrite peuvent survenir à tout moment soit tôt après la construction et jusqu'à plusieurs dizaines d'années plus tard. Si vous êtes dans l'impossibilité d'obtenir de certification, par prudence et en raison de l'âge du bâtiment, nous vous recommandons de procéder à un test d'I.P.P.G. si le garage est conservé.

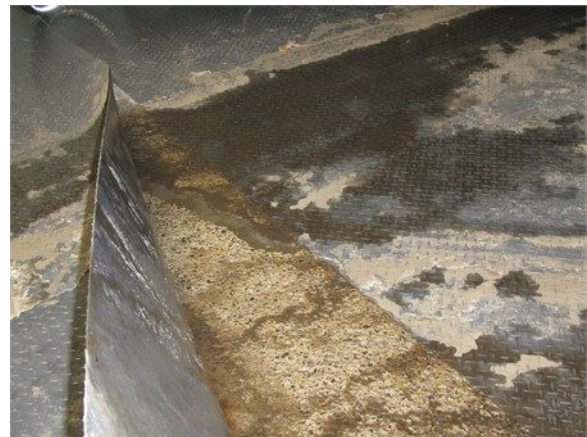
Exemple de fissures et de soulèvement sur la dalle du garage

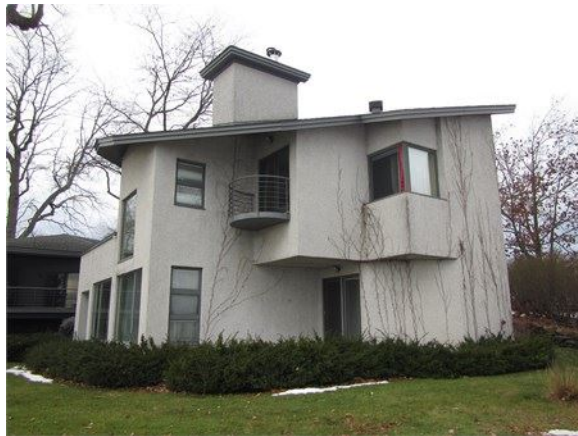
Nous avons remarqué que le revêtement mural de stuc n'avait pas été posé de manière adéquate. La lame d'air derrière le stuc n'est pas ventilée et l'absence de solins au-dessus des ouvertures rendent les murs extérieurs, exposés aux vents importants venant du lac Saint-Louis, vulnérables aux infiltrations d'eau.

Stuc sur les murs extérieurs posés sans lame d'air pour protéger les murs extérieurs de la pourriture si des infiltrations d'eau surviennent.

Prévoir une réfection complète des murs extérieurs pour les reconstruire en respectant les règles d'installation de la réglementation actuelle.

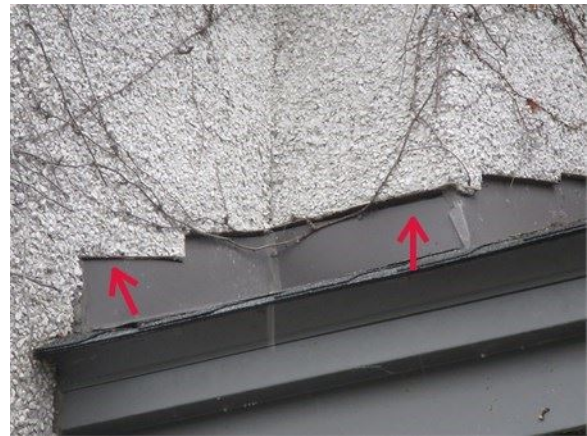
Absence de ventilation au bas de murs sur un toit

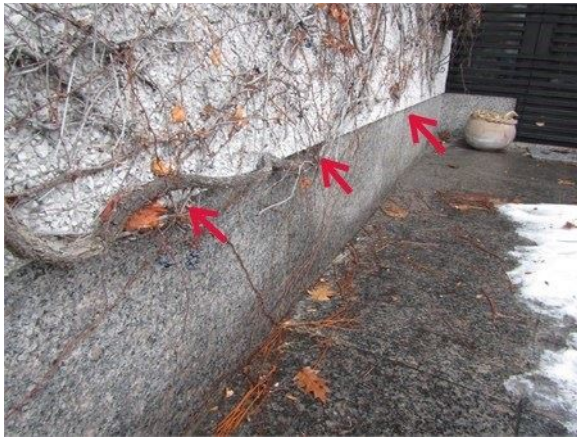
Absence de ventilation au bas des murs extérieurs

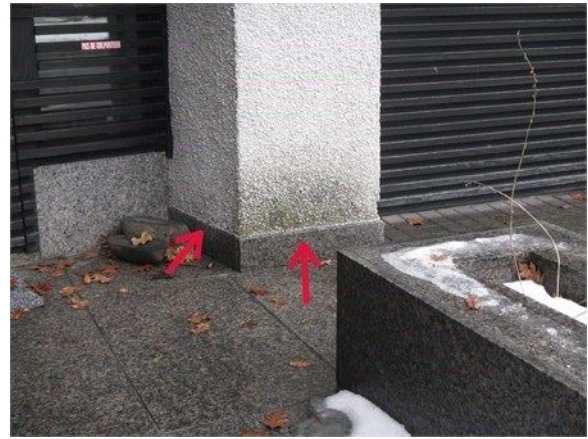
Absence de ventilation au bas de murs extérieurs entre l'entrée principale et le garage / Noter les taches foncées qui pourraient indiquer des infiltrations d'eau dommageables

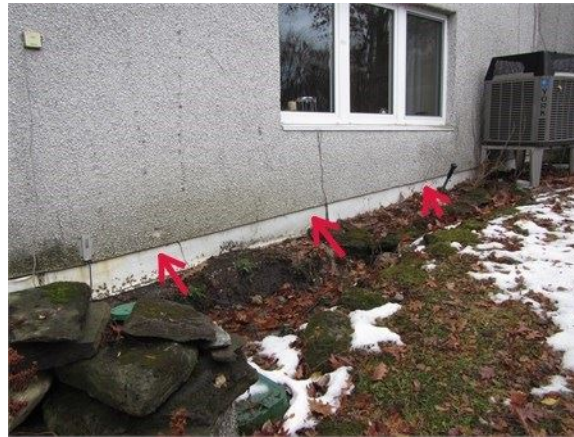
Absence de ventilation au bas du mur latéral gauche, en guise d'exemple

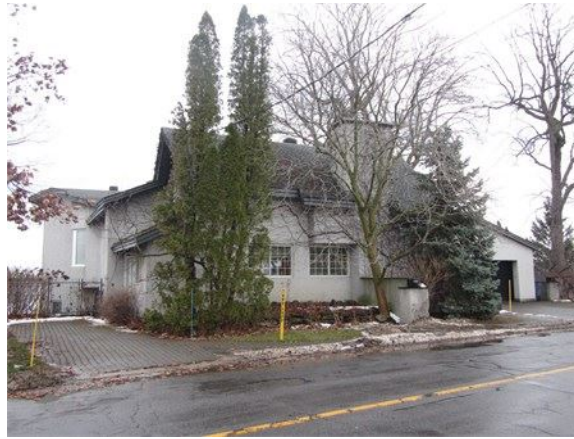
La présence d'arbres à l'avant de la propriété a limité notre inspection de la façade avant.

Arbres limitant l'inspection à l'avant

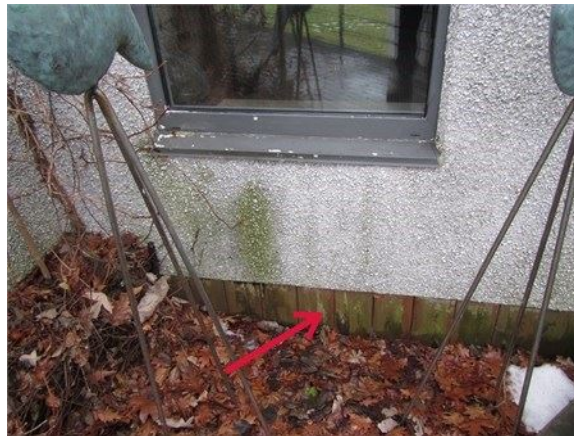
Lors de l'inspection du mur arrière central, nous avons remarqué que des lattes de bois avaient été posées sous le stuc du mur et dans le sol. Le bois en contact avec le sol pourri et attire les insectes destructeurs du bois. Nous vous suggérons d'investiguer ce qu'il en est et d'enlever le bois et le remplacer par un matériau qui n'est pas putrescible.

Bois sous le stuc à investiguer

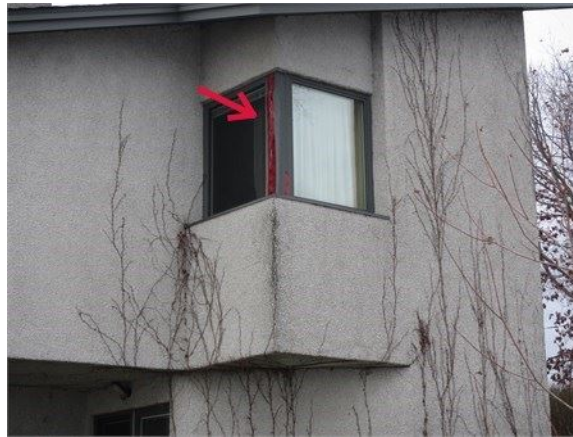
Un coin de mur à l'étage et à l'arrière gauche est en travaux. Refermer le mur pour assurer l'étanchéité.

Finition à compléter sur un coin de fenêtre à l'étage

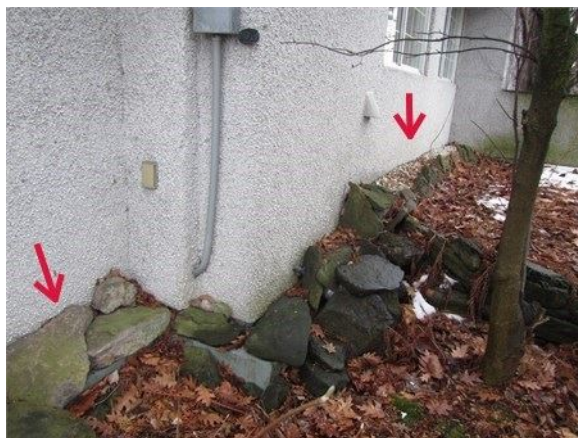
Le revêtement mural en stuc est trop près du sol par endroits. Tout revêtement mural doit se situer à au moins 8 pouces du sol (200 mm) de manière à ne pas exposer les composantes du mur à l'humidité du sol (Article 9.27.2.4. du Code de construction du Québec). Procéder à une correction du niveau du sol là où nécessaire en vous assurant de toujours conserver une pente positive de 1 unité de hauteur pour 10 unités de longueur de manière à éloigner des murs extérieurs, par capillarité, les eaux de surface. Procéder à ces travaux rapidement.

Niveau du sol trop haut sur le mur latéral gauche

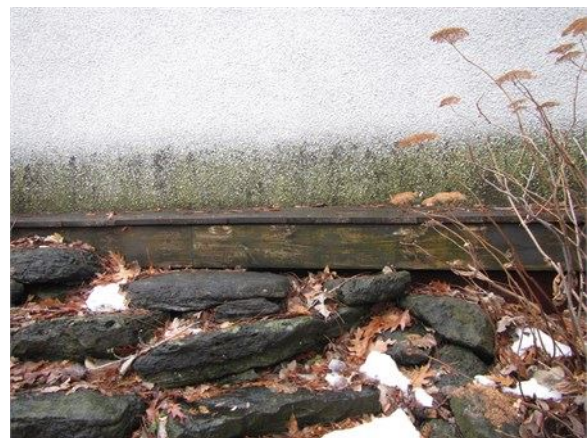
Niveau du sol trop haut sur le mur latéral droit

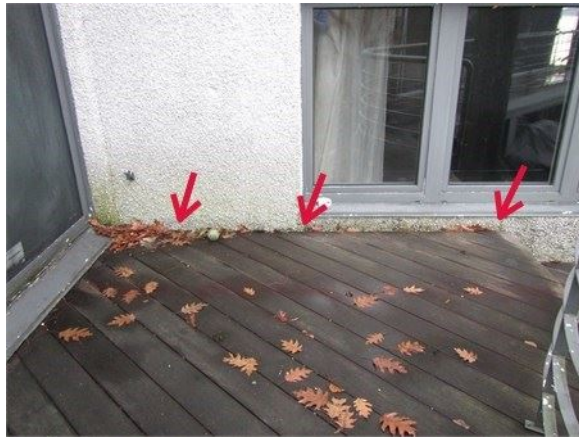
Nous avons remarqué qu'il n'y avait pas de solins d'étanchéité entre le revêtement mural de stuc et les surfaces de balcons/trottoirs en bois. La situation actuelle peut causer des infiltrations d'eau et causer des dommages dans les murs extérieurs.

Absence de solin entre le platelage d'un balcon et le mur extérieur recouvert de stuc

Prévoir installer des solins d'étanchéité sur membranes autocollantes entre les trottoirs/balcons et le revêtement mural.

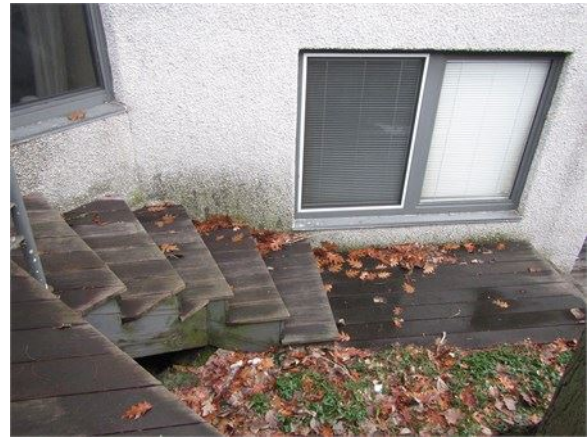
Absence de solin entre le platelage d'un escalier/balcon et le mur extérieur recouvert de stuc / Noter les taches foncées et la présence de mousse ce qui peut causer des dommages au mur derrière le stuc / Noter l'absence de main courante et de garde-corps

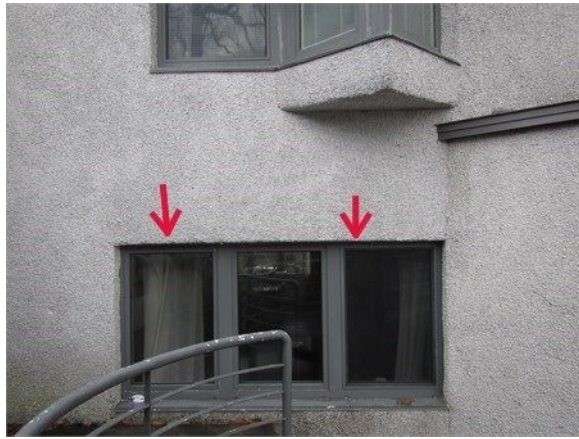
Exemple d'absence de solin au-dessus d'une ouverture

Le dessous des fenêtres doivent aussi posséder des solins pour éloigner les eaux de surface des murs extérieurs sous les fenêtres. Profiter du remplacement du revêtement mural pour installer des solins au-dessus et au-dessous des ouvertures et éviter ainsi les détériorations associées aux infiltrations d'eau. Notez qu'il ne faut jamais calfeutrer le joint entre le solin et le revêtement posé au-dessus. Par contre, il faut calfeutrer le dessous du solin avec les fenêtres, les portes, etc.

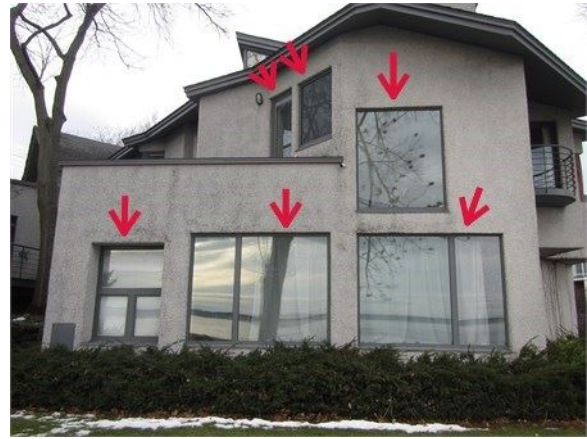
Absence de solins au-dessus des ouvertures à l'arrière

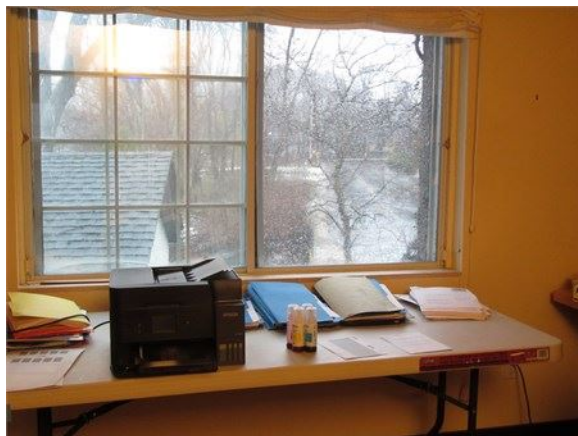
Les fenêtres coulissantes en aluminium se trouvent sur le bâtiment d'origine à l'avant. Des portes-fenêtres s'y trouvent également. Les fenêtres et les portes-fenêtres sont anciennes et ont dépassé leur durée de vie utile. Certains doubles-vitrages sont descellés. Un vitrage est cassé dans la pièce droite de l'étage. Prévoir une réfection des fenêtres et des portes-fenêtres en aluminium.

Fenêtre datée de 1981 à l'étage avec un vitrage cassé

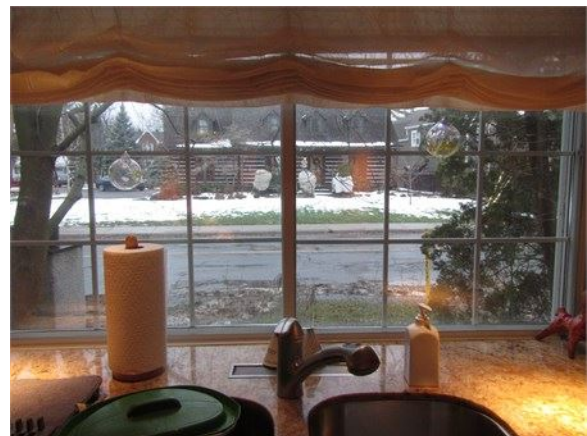
Autre vieille fenêtre coulissante dans la cuisine

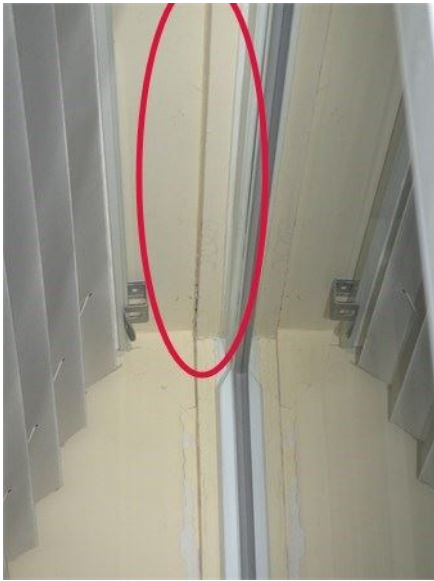
Nous avons remarqué des taches d'infiltration d'eau au haut de certaines fenêtres. Suivre les recommandations ci-haut pour la pose de solins d'étanchéité au-dessus des fenêtres.

Taches d'infiltration d'eau au haut de la fenêtre latérale droite de la cuisine/dînette

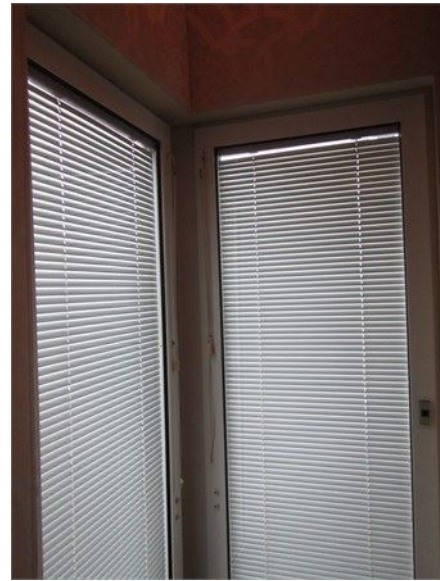
Traces d'infiltration d'eau au haut d'une fenêtre sur le coin arrière gauche d'accès entre la chambre des maîtres et la salle de bains des maîtres

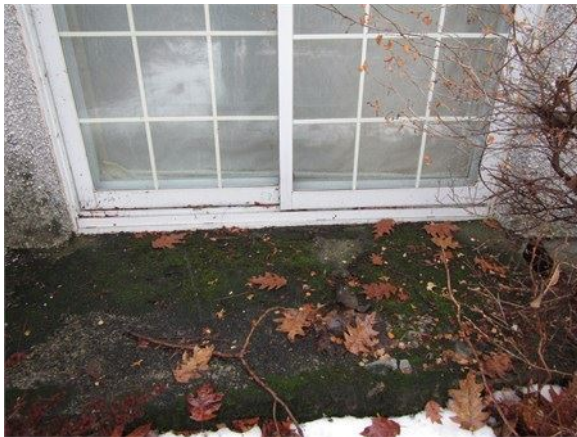
Les seuils des porte-fenêtres sont trop près des surfaces extérieures. Les balcons ont été construits trop près des porte-fenêtres, ce qui peut provoquer des infiltrations d'eau dans l'enveloppe du bâtiment. Selon l'esprit de l'article 9.26.4.6. du Code de construction du Québec 2010, une porte-fenêtre devrait être à une distance d'au moins 150 mm pour éviter les infiltrations d'eau et les dommages associés. Profiter du remplacement des portes-fenêtres pour remonter les portes-fenêtres là où cela est possible. Autrement, rabaisser les surfaces extérieures pour dégager les seuils de portes-fenêtres.

Porte-fenêtre trop près du palier de béton (avec pente négative à corriger) sur le mur latéral gauche de la cuisine

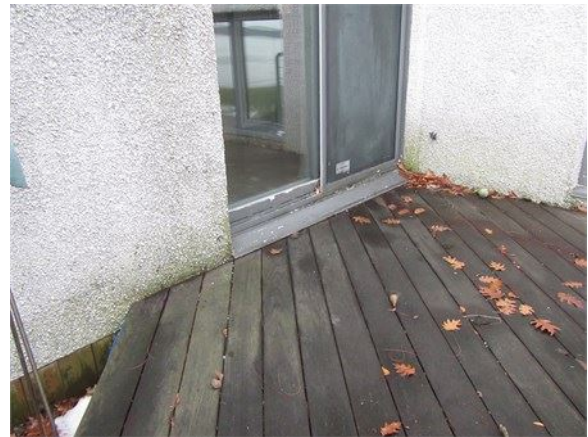
Porte-fenêtre trop près du balcon à l'arrière centre

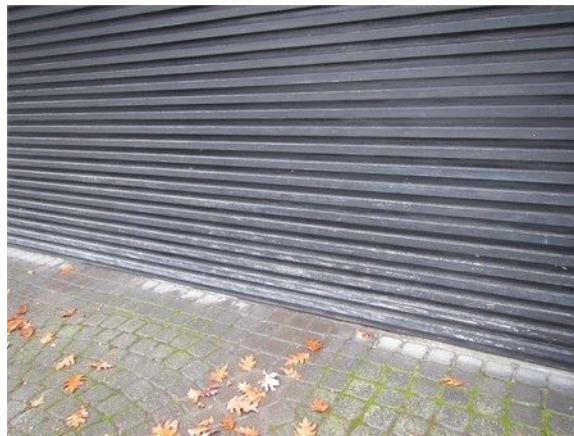
La porte levante du garage doit être repeinte/teinte pour préserver le bois.

Porte du garage à repeindre/teindre

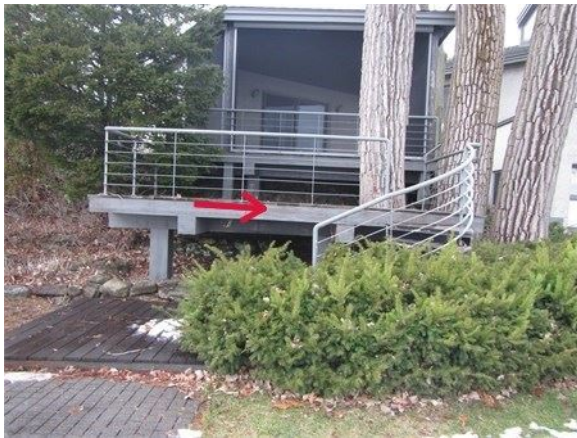
La terrasse derrière le garage ainsi que l'escalier arrière se sont affaissés. Voir ce qui peut être fait pour renforcer les structures et corriger les manquements.

La terrasse à l'arrière du garage penche vers la gauche

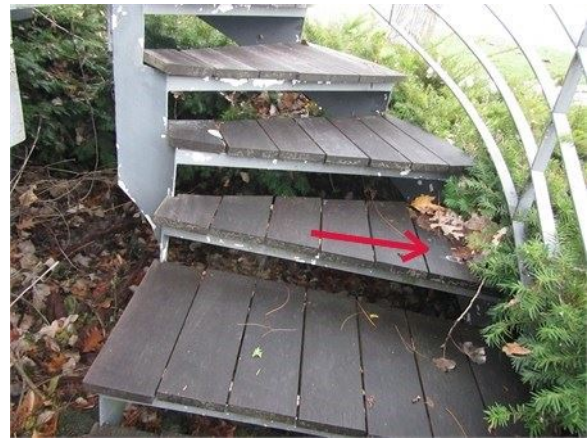
L'escalier est affaissé vers l'arrière

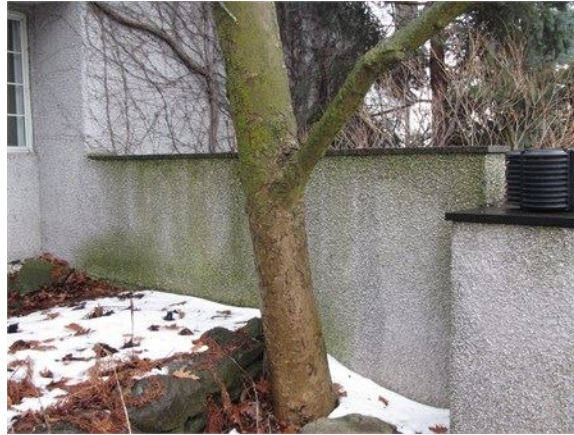
Le couronnement des murets avant ne possède pas de larmier sur la sous-face pour éviter que les eaux de surface ne s'écoulent vers les murets et causent des dommages. Pratiquer des traits de scie pour créer des

Taches importantes sur les murets à l'avant

larmiers à 25 mm des parois des murets. Nettoyer les murets.

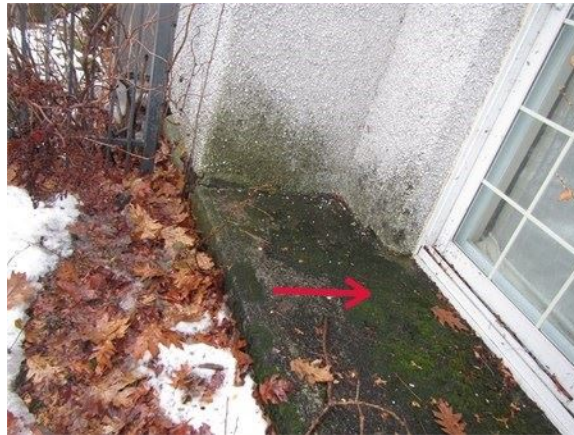
La dalle de béton devant la porte-fenêtre du mur latéral gauche le plus avant possède une pente négative. Démolir et reconstruire la dalle avec une pente d'évacuation vers l'extérieur d'au moins 2%.

Pente négative de la dalle devant la porte-fenêtre à gauche de la cuisine

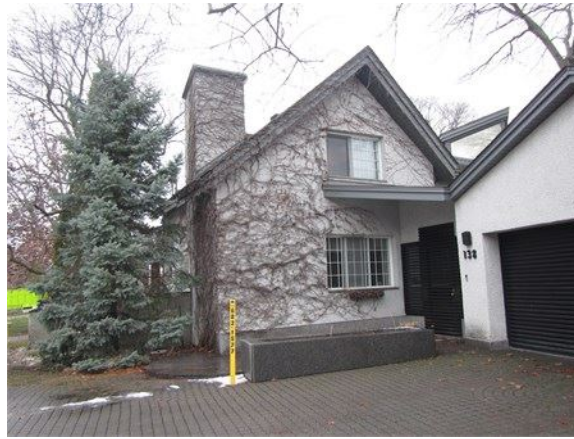
Nous avons noté la présence de plantes grimpantes sur certains murs du bâtiment. Bien que ce soit très joli, cela est très néfaste pour le bâtiment. Les plantes, pour grimper, doivent s'accrocher au stuc, aux fenêtres, etc. et ce faisant elles abîment le bâtiment. De plus, leur présence crée un climat humide contraire à l'effet recherché pour un mur extérieur. Il faudrait enlever les plantes grimpantes.

Exemple de plantes grimpantes à l'avant droit

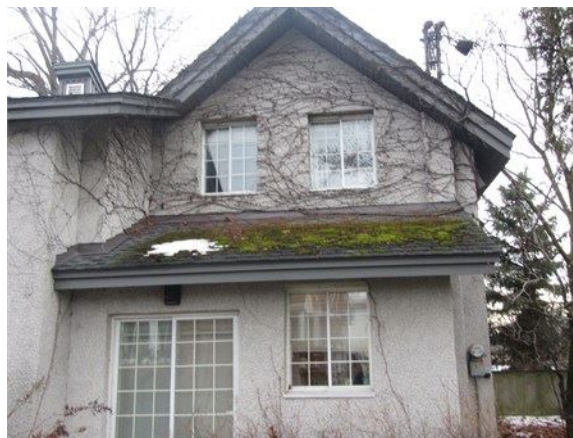
Nous avons remarqué la présence de mousse sur des bardeaux qui se trouvent du côté Nord de la couverture. Brosser doucement les bardeaux pour enlever la mousse.

Exemple de mousse sur la pente avant gauche du toit

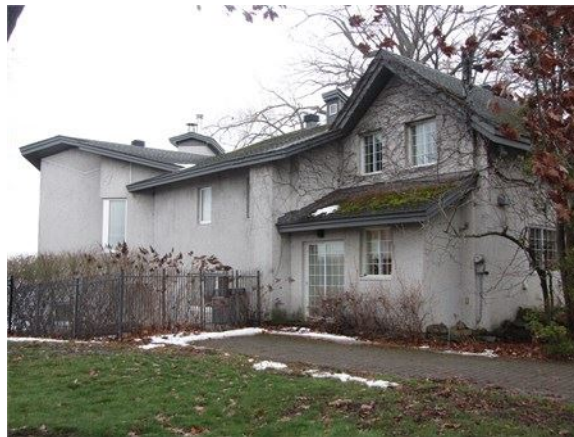
Nous avons observé le fait qu'il n'y avait pas de gouttière aux débords du toit. Cette situation fait en sorte que l'eau de pluie ou de fonte des neiges tombe directement sur le sol près des fondations. Faites installer des gouttières au bas de chaque pente de toiture même les plus petites. Au bas de chaque gouttière, faites installer une descente pluviale et au bas de chaque descente pluviale, installer un exutoire de gouttière qui se prolonge jusqu'à 6 pieds du bâtiment de manière à éloigner les eaux de surface des murs de fondation.

Exemple d'absence de gouttières du côté avant gauche

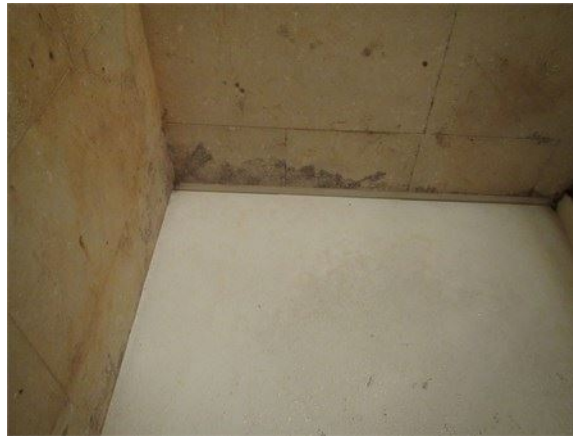
Nous avons remarqué que la partie inférieure des murs en carreaux de céramique étaient tachés et que les joints de coulis perdaient de leur étanchéité. Prévoir refaire les joints de coulis. Noter que si de l'eau émerge des joints de coulis, il faudra enlever les carreaux de la zone affectée, remplacer le substrat affecté et refaire les carreaux là où nécessaire.

Joints de coulis à refaire et carreaux à nettoyer au bas des murs de la douche

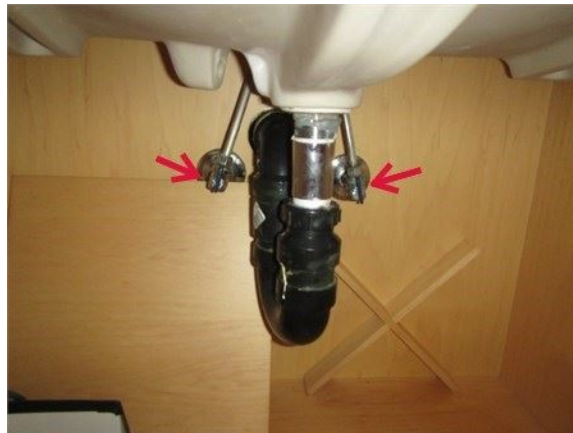
Nous n'avons pas observé d'anti-béliers sur les conduites d'eau sous les appareils de plomberie. Les anti-béliers sont obligatoires pour éviter les cognements des conduites qui pourraient causer des fuites le long des conduites de distribution d'eau (Article 2.6.1.9. du Code de plomberie du Québec). Faites installer des anti-béliers sur chaque conduite d'eau sous les appareils de plomberie.

Exemple d'absence d'anti-béliers sous un lavabo

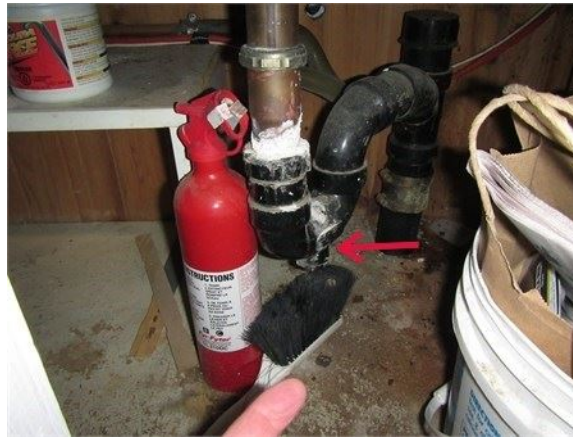
Nous avons remarqué des traces d'eau séchées sur le siphon des eaux usées sous la cuve de lavage du garage. Surveillez la situation et si une fuite survient, corrigez rapidement la situation pour éviter les dommages aux composantes du bâtiment sous la fuite.

Surveiller l'évacuation sous la cive de lavage du garage

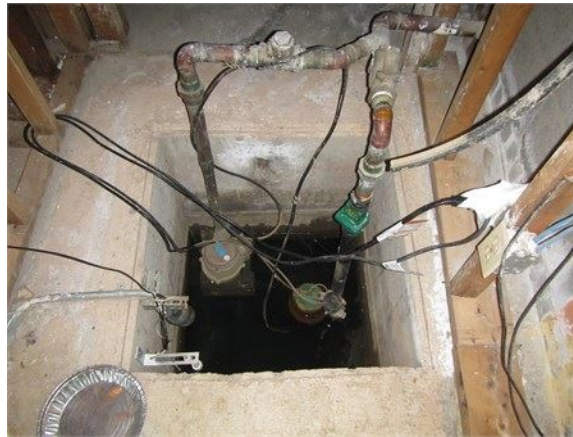
Nous avons remarqué qu'il n'y avait pas de couvercle sur le puisard installé au sous-sol. Installez un couvercle approprié en matière plastique pour assurer l'étanchéité du puisard et éviter la migration de l'humidité du puisard vers le sous-sol et la maison.

Installer un couvercle sur le puisard

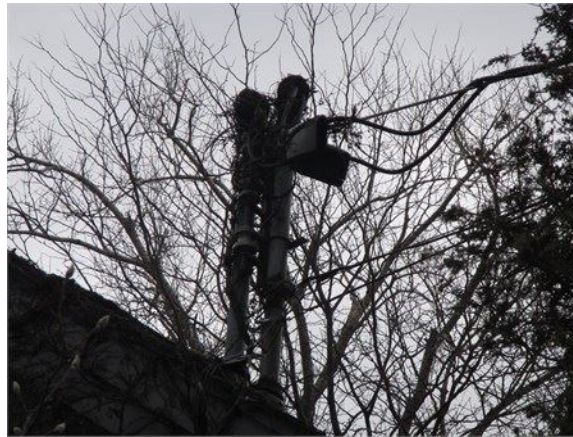
Nous avons remarqué que des plantes grimpantes avaient envahi le mât électrique. Faire enlever les plantes grimpantes par un électricien compétent pour éviter l'arrachement des câbles et assurer la sécurité de l'installation.

Plantes grimpantes sur les mâts électriques

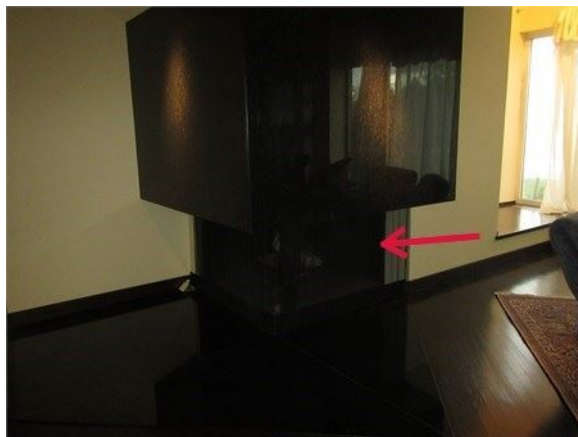
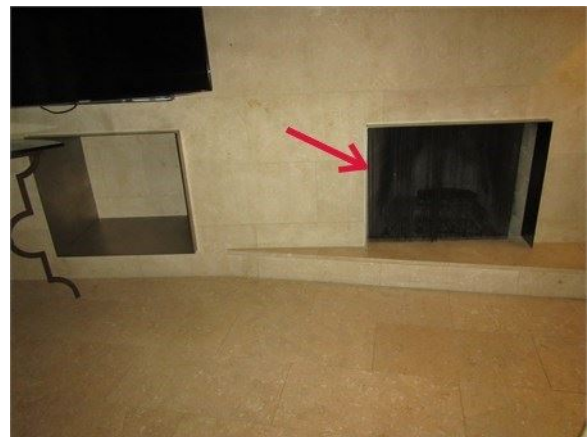
Trois foyers ont été observés. Un dans le séjour, un dans le sous-sol et un dans la cuisine. Faire vérifier les appareils et leurs cheminées pour assurer la sécurité si cela n'est pas fait annuellement.

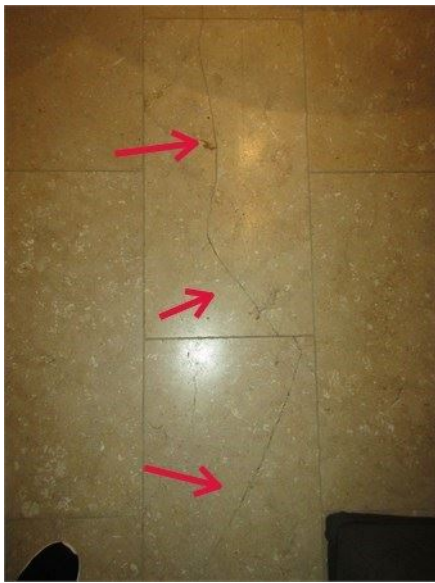
Nous avons remarqué que des carreaux de travertin dans la cuisine et sur le palier au bas de l'escalier principal sont fissurés. Des fissures ont également été observées sur les carreaux de la salle de bains des maîtres. Réparer les fissures ou remplacer les carreaux fissurés pour assurer l'étanchéité. Noter qu'il est important de stabiliser/fixer en place le substrat pour éviter que de nouvelles fissures apparaissent.

Exemple de fissure dans la cuisine

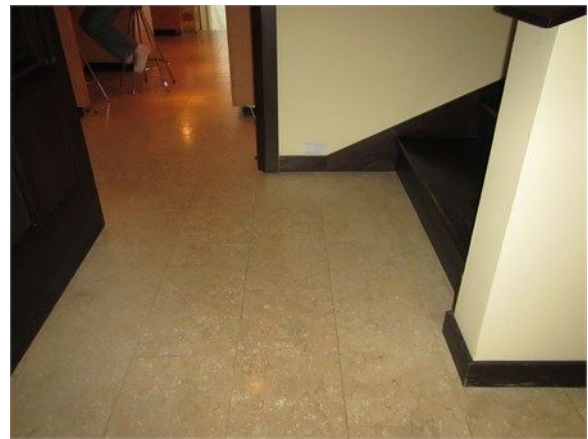
Fissures sur le palier au bas de l'escalier principal

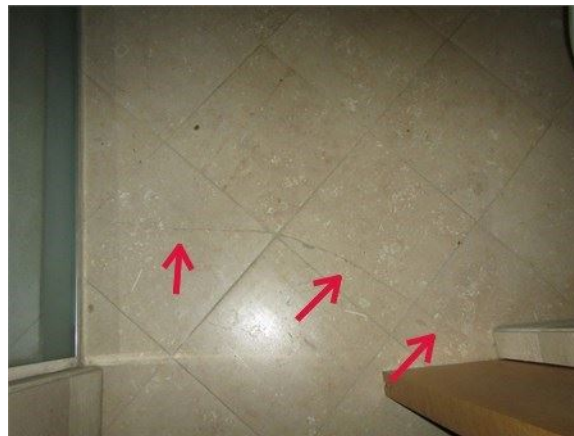
Fissure dans la salle de bains des maîtres

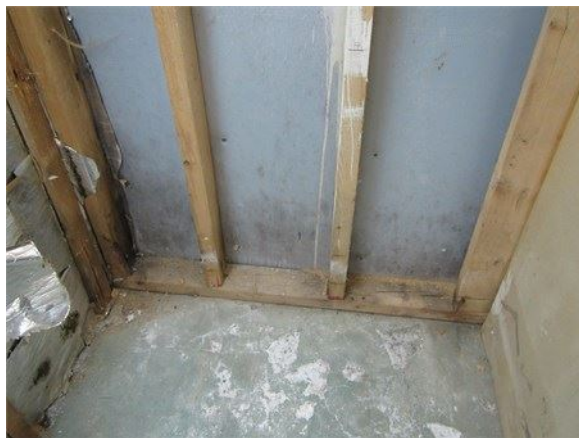
Nous avons remarqué des taches qui pourraient comporter des moisissures. Les moisissures sont dommageables pour la santé. Tenter de nettoyer les taches ou remplacer les matériaux souillés pour assurer la salubrité.

Taches sur des matériaux dans un rangement partiellement dégarni

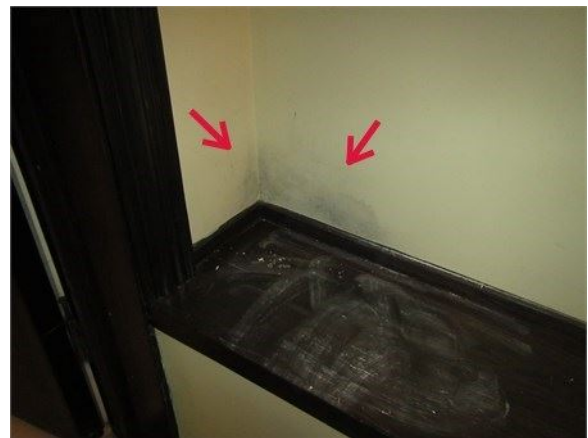
Taches qui pourraient comporter des moisissures dans un espace fini du sous-sol

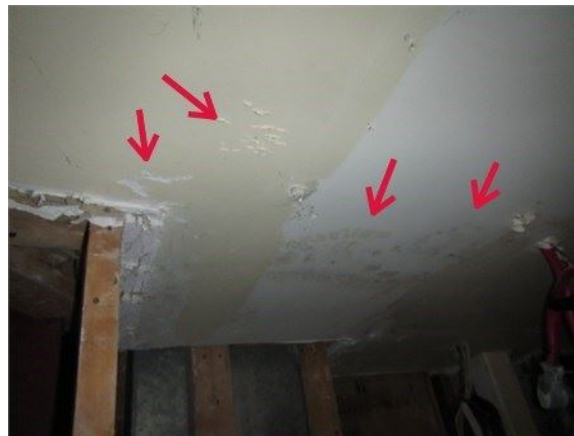
Taches au plafond du sous-sol dégarni

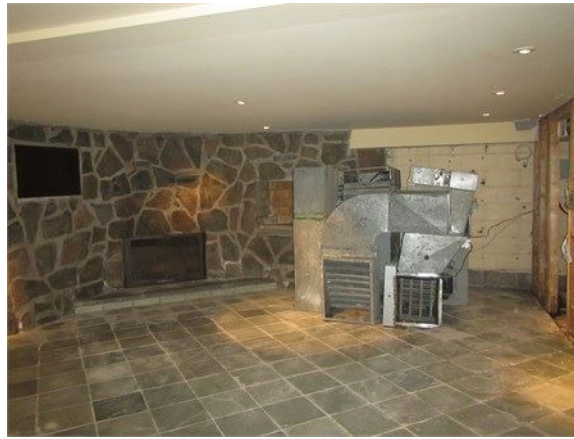
Des murs du sous-sol qui a été inondé complètement sont recouverts de pierres. Nous ne savons pas si les pierres sont posées sur un substrat putrescible qui pourraient poser un problème de salubrité. Nous suggérons qu'une investigation soit faite de manière à prendre les mesures nécessaires au besoin.

Les murs de pierre dans le sous-sol qui a été inondé

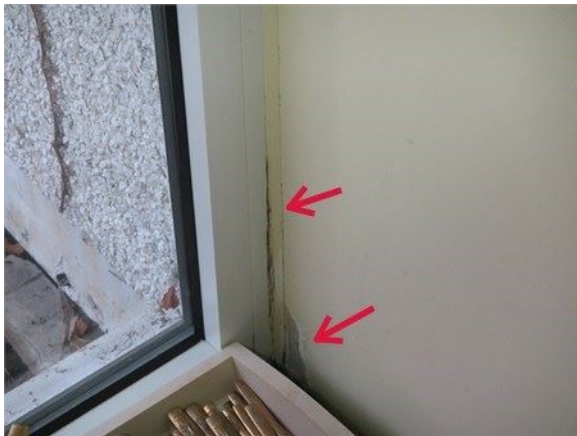
Nous avons remarqué des taches de condensation et de la peinture qui s'écaille près des portes et des fenêtres de l'extension arrière, au rez-de-chaussée ainsi que dans le vitrage au haut de l'escalier. Il est possible qu'un manque d'étanchéité à l'eau (absence de solins au-dessus des ouvertures), un manque d'étanchéité à l'air ou une isolation déficiente soient en cause. Si le bâtiment est conservé, nous suggérons qu'une expertise plus approfondie soit réalisée de manière à maîtriser la situation.

Condensation et/ou infiltration d'eau près d'une fenêtre de la salle à manger

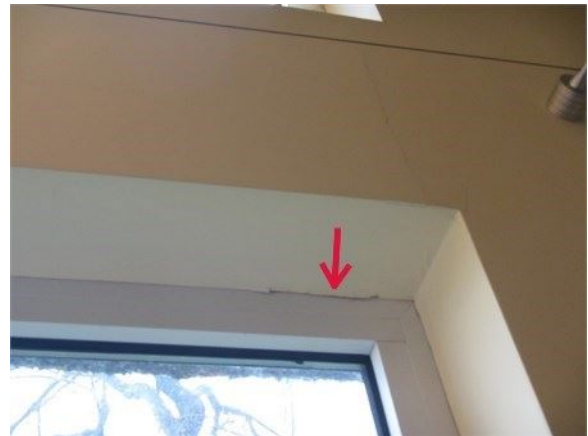
Peinture qui s'écaille au haut d'une fenêtre

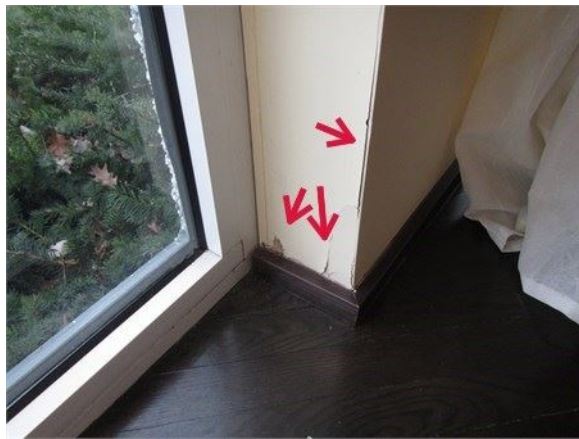
Peinture qui s'écaille près d'une fenêtre au rez-de-chaussée

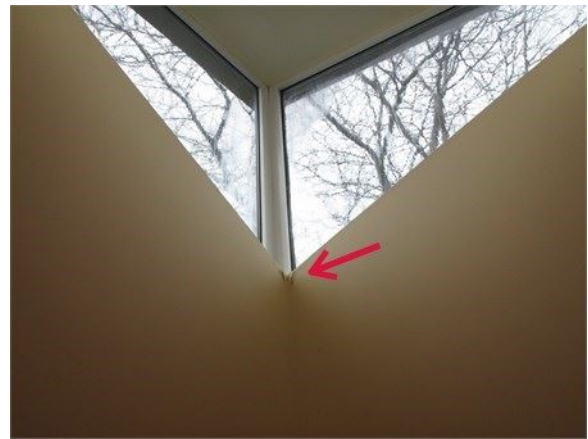
Taches probables de condensation au haut de l'escalier

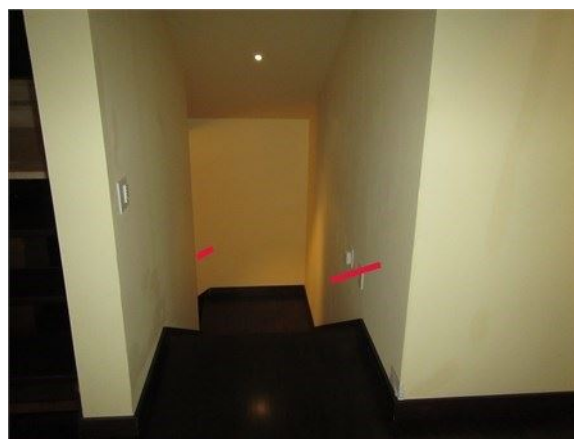
Nous avons noté des irrégularités dans les mains courantes des escaliers. Cette situation représente un risque pour la sécurité des occupants, particulièrement pour les jeunes enfants et les personnes âgées. La main courante se fixe au mur au moyen de consoles avec au moins deux vis pénétrant au minimum de 1 1/4 po. dans l'ossature murale. Les consoles doivent être espacées d'au plus 4 pi. et la première doit se situer à au plus 1 pi. des extrémités de la main courante. Cette dernière doit se trouver à entre 32 et 38 po. au-dessus du nez des marches, à 2 po. du mur au moins et être construite de manière que rien ne vienne interrompre la continuité du haut au bas de chaque volée d'escalier. Installer des mains courantes dans chaque volée d'escalier.

Installer des mains courantes dans toutes les volées d'escalier

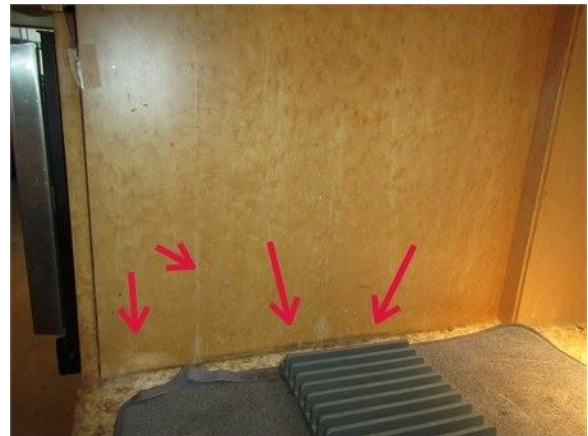
Les armoires de la cuisine sont de qualité supérieure même si elles sont âgées. Nous avons remarqué un seul dommage causé par l'usage sur un panneau latéral, sur le comptoir avant. Réparer au besoin pour un fini impeccable.

Panneau latéral légèrement endommagé le long du comptoir avant

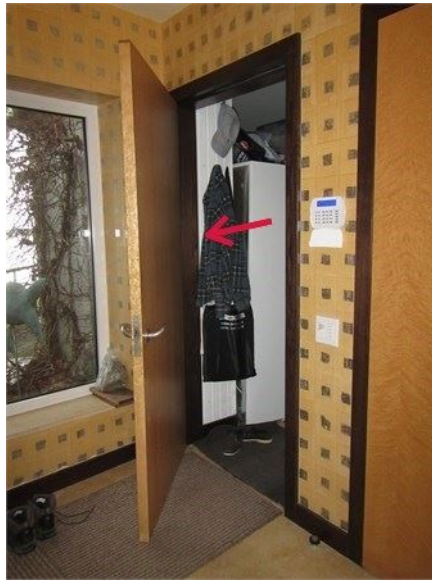
Nous avons remarqué qu'il n'y avait pas de ferme-porte sur la porte entre le garage et la maison et qu'il n'y avait pas non plus de coupe-froid autour du cadre de la porte. La porte doit pouvoir se fermer d'elle-même et être étanche. La situation actuelle peut permettre l'infiltration des vapeurs d'oxyde de carbone du garage vers la maison. Ces vapeurs représentent un grand risque pour la santé des occupants de la maison. Installez un ferme-porte de manière à ce que la porte se ferme d'elle-même tout en assurant l'étanchéité autour de la porte par la pose d'un coupe-froid.

Installer un à deux ferme-porte sur la porte d'accès au garage et sceller le pourtour de la porte

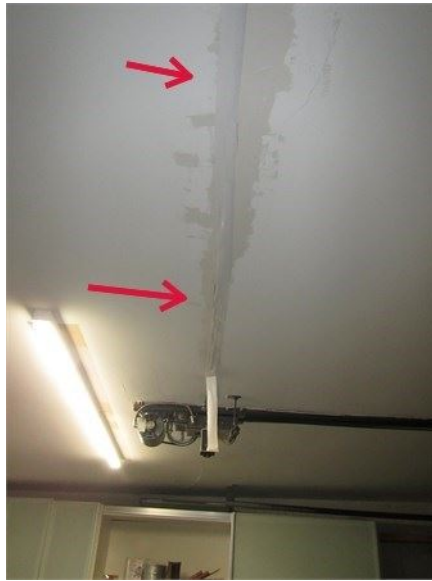
Nous avons remarqué qu'un joint de gypse avait été réparé par des amateurs. Faire faire de nouveaux travaux par un tireur de joint professionnel pour un travail impeccable. Repeindre le plafond.

Joint à refaire au plafond du garage

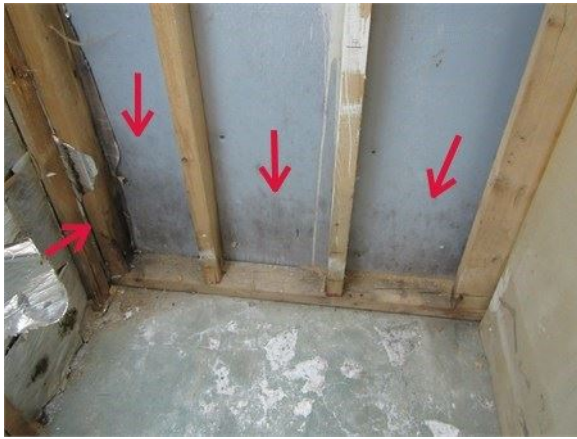
Nous avons remarqué la présence de ce qui pourrait comporter des moisissures en divers endroits. Les moisissures sont dommageables pour la santé. Nettoyer ou remplacer les matériaux souillés pour assurer la salubrité des lieux.

Taches sur des matériaux qui pourraient comporter des moisissures dans un rangement du sous-sol

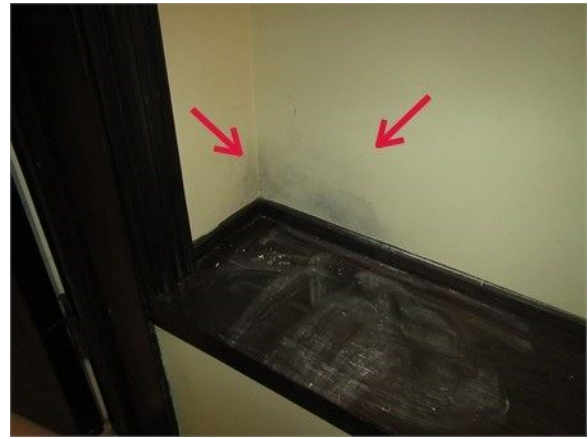
Autres taches qui pourraient comporter des moisissures dans le sous-sol fini

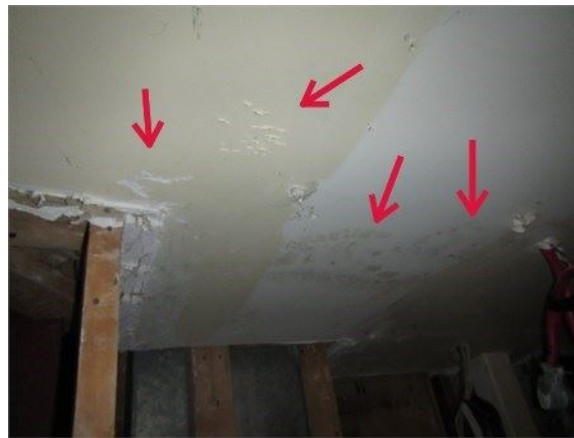
Taches qui pourraient comporter des moisissures au plafond du sous-sol qui a subi le pire de l'inondation, près du système de chauffage central

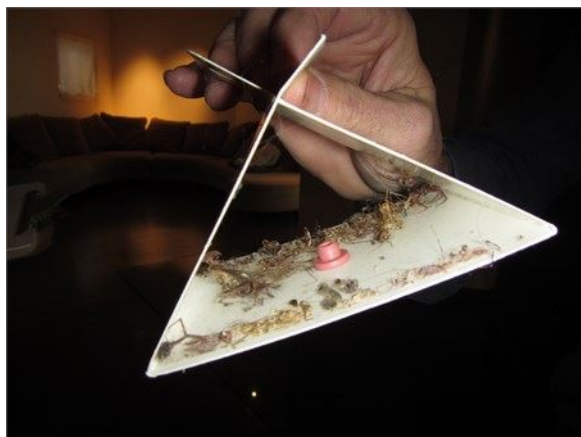
Nous avons remarqué la présence d'insectes et de trappes à fourmis en divers endroits. Maîtriser les infiltrations d'eau et surveiller la situation.

Trappe avec insectes

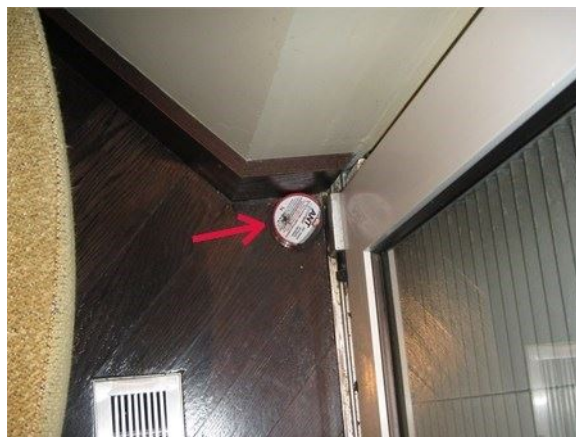
Trappe à fourmis

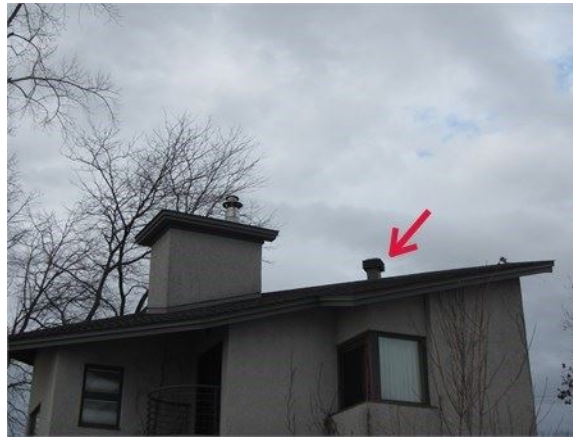
Nous n'avons pas pu inspecter les entretoits qui n'étaient pas accessibles au jour de l'inspection. Cependant, nous avons pu constater la présence d'aérateurs de toit. Si des glaçons se forment sur les débords de toit, une expertise devra être réalisée pour maîtriser la situation et éviter les infiltrations dommageables.

Un des aérateurs observé sur l'extension arrière

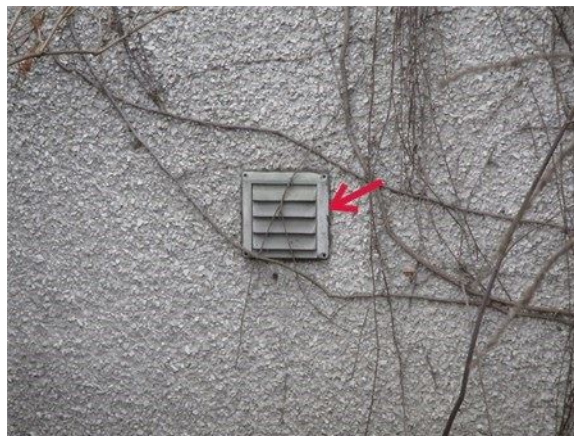
Registre d'entrée d'air à vérifier : Il pourrait s'agir de la sècheuse
