# **RAPPORT D'INSPECTION DIAGNOSTIC**

**PROPRIÉTÉ SISE AU**  
38, Ave. Saint-Joachim  
Pointe-Claire, (Québec)

Dossier : 2149-2025-07-28

## **Louise Coutu, architecte**

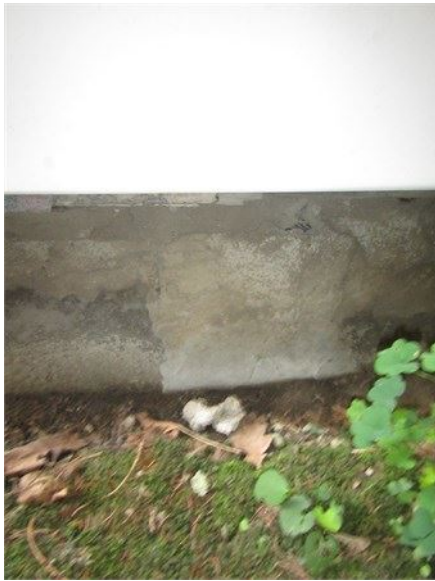
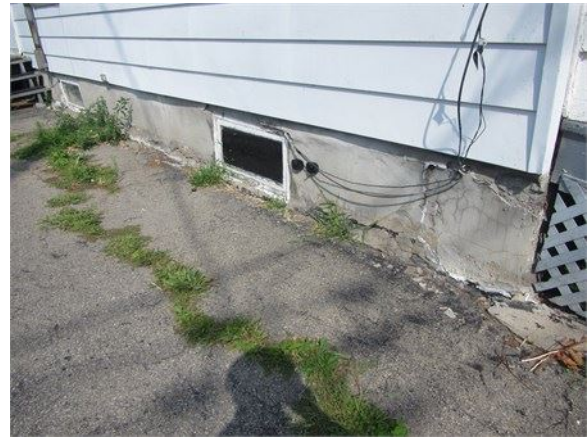
Nous avons remarqué que le crépi était très inégal ainsi que la fondation sur le mur latéral gauche. Des fissures sont également présentes. Voir les informations sur l'état des murs de fondation de l'intérieur.

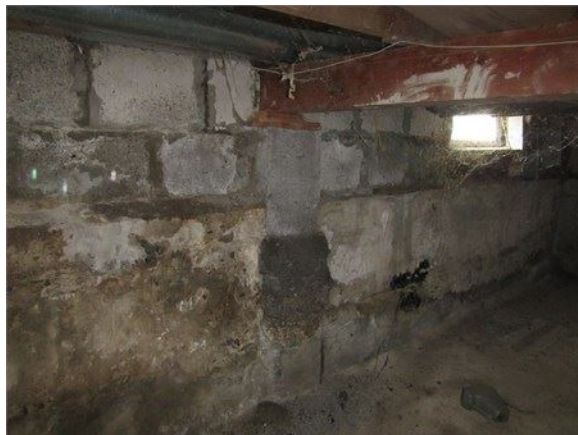
De plus, nous avons remarqué des déplacements des blocs de béton qui nécessitent une expertise structurale. Faire appel à un ingénieur en structure et fondation pour déterminer des mesures à prendre pour stabiliser les murs de fondation.

Blocs de béton au-dessus de murs en béton cyclopéen

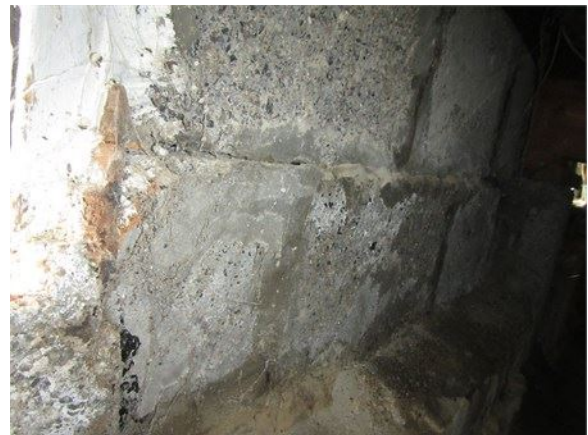
Déplacement de blocs de béton en guise d'exemple

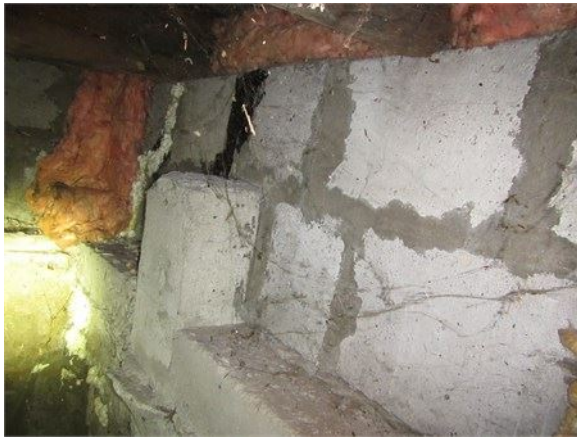
Autres blocs de béton déplacés à faire voir par un ingénieur en structure et fondations

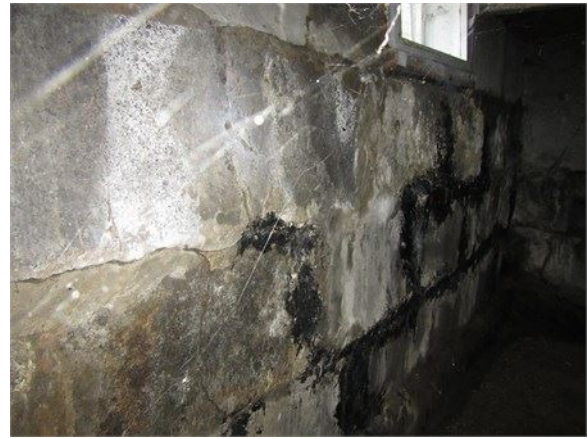
De nombreuses sections de murs de fondation subissent des infiltrations d'eau. Suivre les recommandations sur l'imperméabilisation des murs de fondation et sur la pose d'un drain français.

Déplacement important et infiltrations d'eau dans le mur arrière de l'extension arrière à faire expertiser

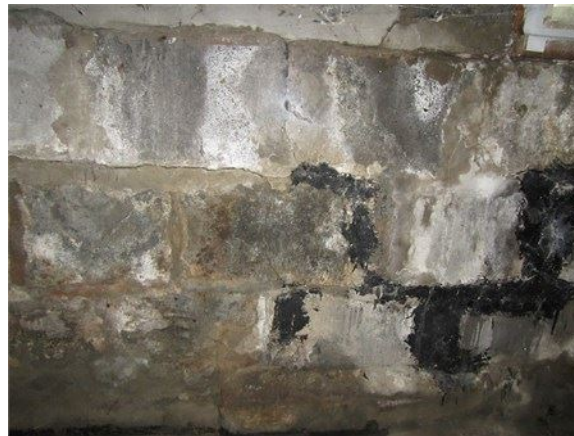
En raison de l'âge du bâtiment, il est possible qu'il n'y ait pas de drain français autour des semelles de fondations du bâtiment ou encore que le drain posé soit en terra cotta et donc très fragile et peut-être inopérant aujourd'hui. Pour connaître l'état du drainage des fondations, il faudrait faire appel à une entreprise spécialisée qui procéderait à une excavation partielle du sol autour du bâtiment et qui pourrait vous informer de la situation actuelle. Il pourrait alors être pertinent d'installer un drain français comme c'est d'usage aujourd'hui. Vous profiterez de l'excavation nécessaire à la pose du drain pour imperméabiliser à nouveau les murs de fondation et la partie visible des semelles à l'aide d'une émulsion bitumineuse ou d'une membrane auto-collante dans les règles de l'art et par la pose d'une membrane drainante de type Delta MS ou Miradrain. Nous vous suggérons également d'isoler les murs de fondation par l'extérieur, le drainage n'en sera que meilleur et vos murs de fondation seront mieux protégés de l'eau et des effets du gel (Voir la section "Isolation/Ventilation : Isolation des murs de fondation").

Exemple d'infiltrations d'eau par un mur de fondation

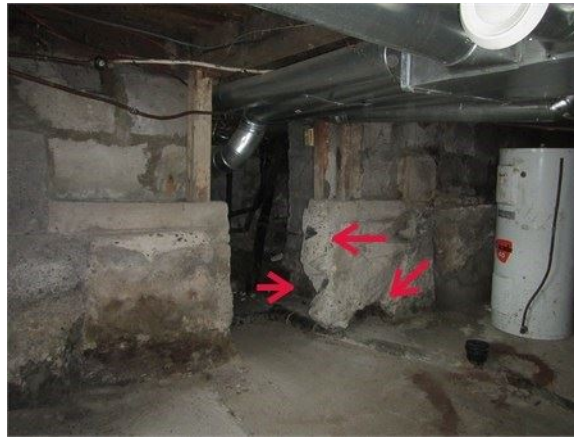
Le mur de fondation arrière, dans le vide sanitaire, a été ouvert pour accéder à l'espace sous le rez-de-chaussée de l'extension arrière. Les sections de murs restantes ont besoin de travaux pour consolider le béton cyclopéen de part et d'autre de l'ouverture.

Consolider le béton cyclopéen de part et d'autre de l'ouverture vers l'arrière

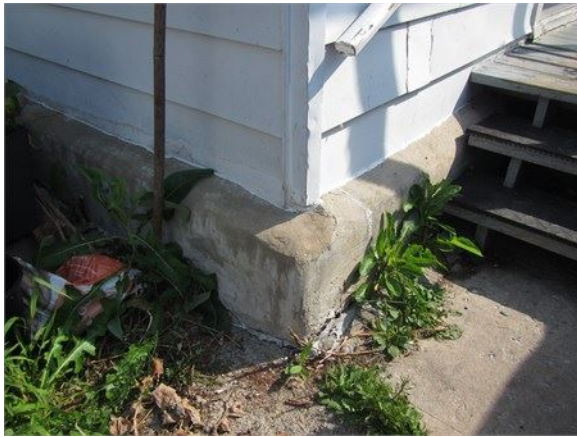
Nous avons remarqué que certains murs de fondation excédaient le revêtement mural extérieur et que ce dernier était scellé sur les murs de fondation. Cette situation ne permet pas de ventiler adéquatement le bardage d'aluminium et peut causer la pourriture du bois de structure si des infiltrations d'eau surviennent à partir du bardage d'aluminium. Profiter du remplacement du bardage d'aluminium sur les murs extérieurs pour installer un solin d'étanchéité qui protégera la fondation et permettra de ventiler adéquatement la partie inférieure du bardage d'aluminium des murs extérieurs.

La fondation excède le bardage d'aluminium et ce dernier est à tort scellé avec la fondation, ici le coin arrière gauche

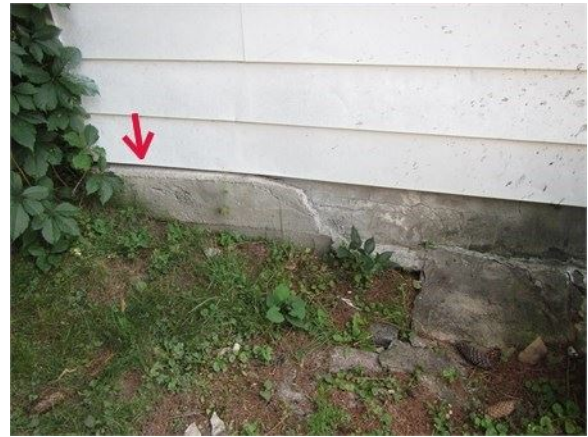
Autre mur de fondation qui excède le bardage d'aluminium

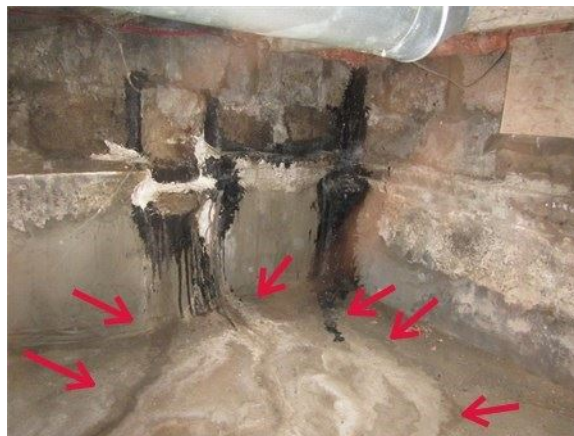
La dalle de propreté subit des infiltrations d'eau comme certains murs de fondation. Suivre les recommandations sur l'imperméabilisation des murs de fondation et la pose d'un drain français pour maîtriser les infiltrations d'eau.

Traces d'infiltration d'eau séchées et actives sur la dalle devant des murs de fondation

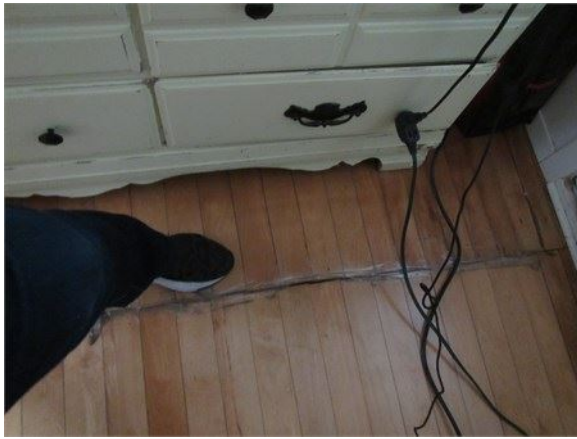
Nous avons noté que certains planchers ne sont pas au niveau. Cette condition est courante dans des bâtiments plus âgés et sont le reflet de leur âge et des techniques de construction de leur époque. Le problème peut être corrigé en soufflant les planchers mais il faut, auparavant, s'assurer que les planchers soient stabilisés et que la structure ait été examinée par un ingénieur.

Le plancher de la chambre arrière droit du rez-de-chaussée penche et le parquet s'enfonce sous les pas

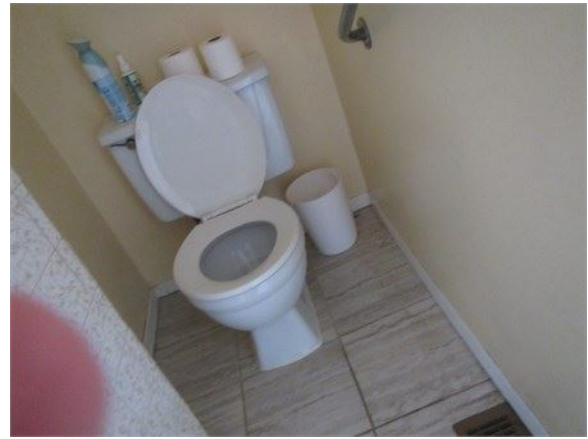
Le plancher de la salle de bains du rez-de-chaussée penche vers l'arrière

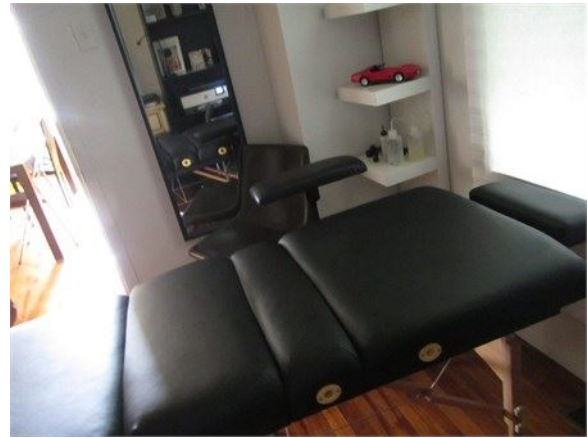
Le plancher de la chambre arrière droite penche vers l'avant au rez-de-chaussée

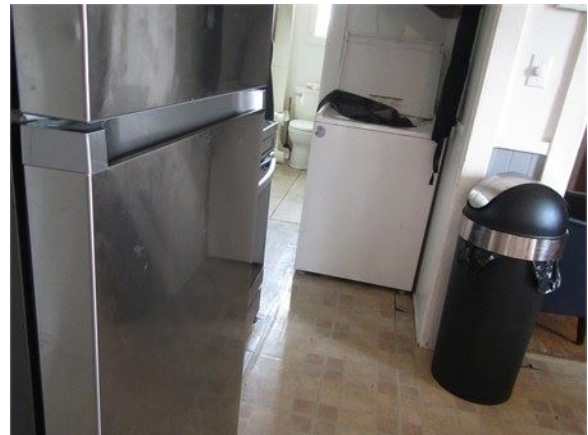
Le plancher de la cuisine penche aussi vers la gauche à partir de la droite

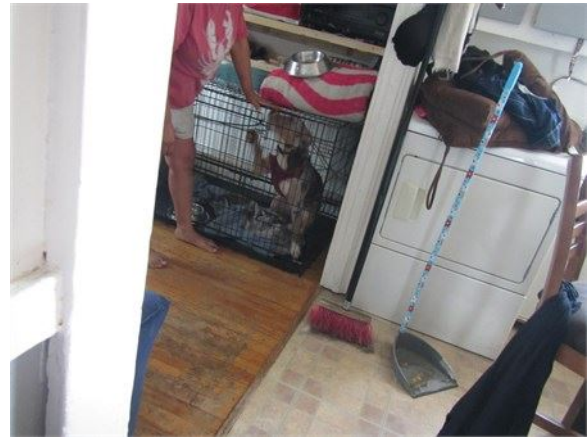
Le plancher à la jonction de la cuisine et du séjour penche vers l'arrière

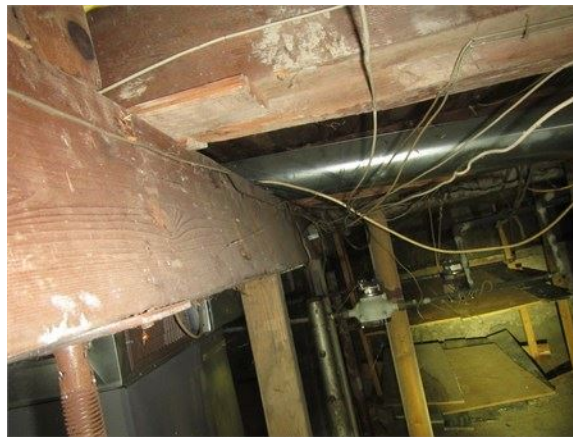
Nous avons remarqué que la poutre principale versait sur le côté. Stabiliser la poutre en plaçant des travers.

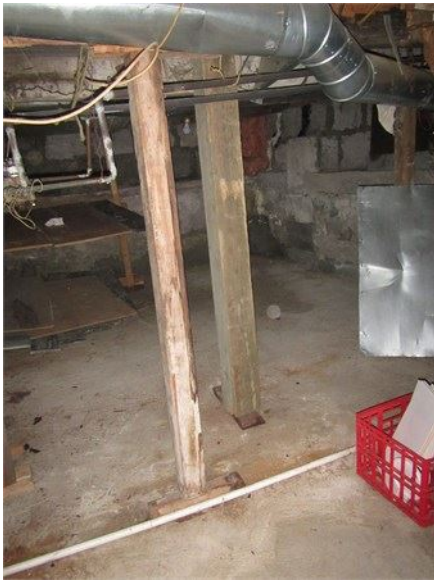
Des poteaux en bois sont en contact avec le sol humide, ce qui cause la pourriture du bois. Remplacer la partie inférieure des poteaux ou les poteaux et séparer les poteaux de la dalle par un écran hydrofuge.

Exemple de poteaux en contact avec l'humidité du sol

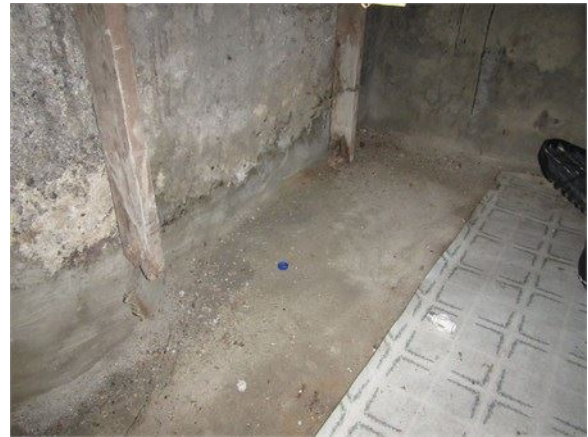
Autres poteaux en contact avec l'humidité du sol

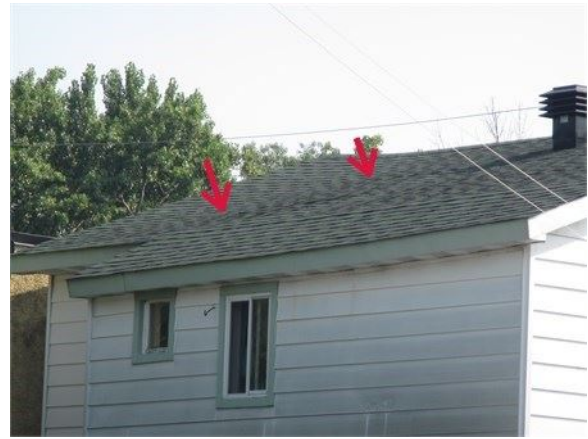
Affaissement de la toiture, pente arrière

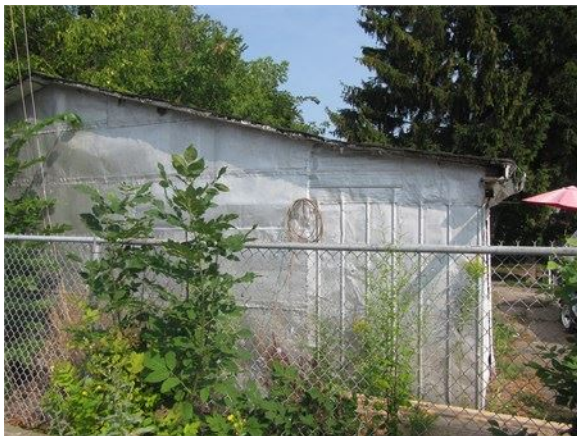
Un vieux et grand garage qui était probablement une ancienne écurie se trouve à l'arrière de la propriété. Le bâtiment ne respecte pas les normes de construction depuis déjà un bon moment : Structure de toit faible et différente à droite et à gauche, portes extérieures qui ne sont pas étanches. Sol en terre battue avec contreplaqué à même le sol, bardeaux d'asphalte de la couverture vieillissants, structure des murs en contact avec l'humidité du sol. L'encombrement a limité notre inspection.

Le garage vu du côté gauche

Le bâtiment actuel du garage ne peut abriter aucune marchandise de valeur et des travaux importants sont à prévoir si sa préservation est requise.

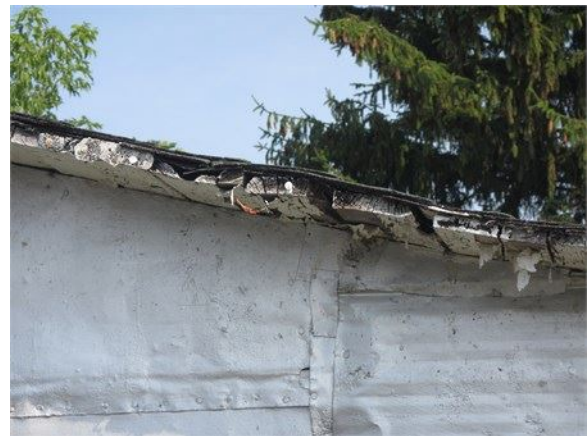
La structure du toit en planches est en mauvais état à l'extérieur

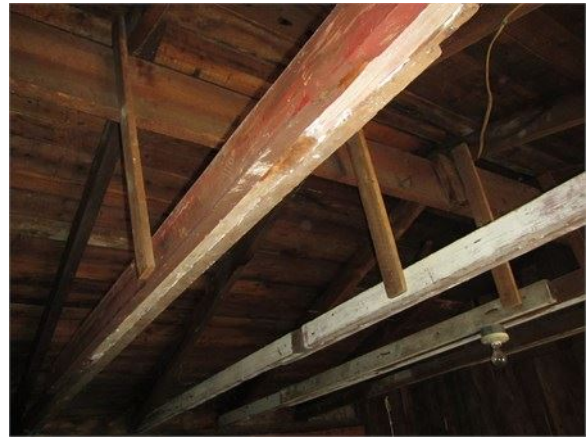
Structure du toit différente à gauche et à droite, ici le côté gauche

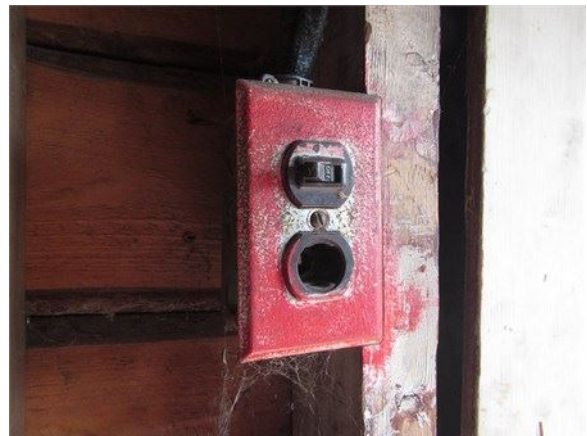
Vieille électricité à mettre à niveau

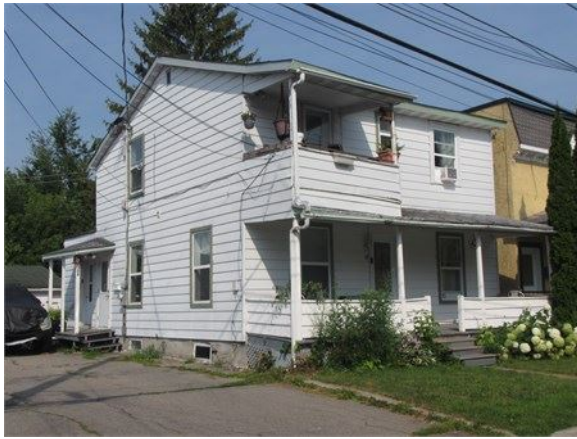
Nous avons remarqué que le revêtement d'aluminium sur les murs extérieurs n'avait pas été posé selon les règles de l'art et encore moins selon les exigences actuelles du Code de construction : Absence de ventilation de la lame d'air, absence de solins d'étanchéité, etc. Prévoir une réfection du revêtement mural extérieur. Prendre soin d'enlever tout autre revêtement qui pourrait se trouver derrière le bardage d'aluminium pour installer une membrane pare-air/pare-intempéries de manière à assurer l'étanchéité à l'air avant de poser un nouveau revêtement mural extérieur.

Revêtement mural en aluminium

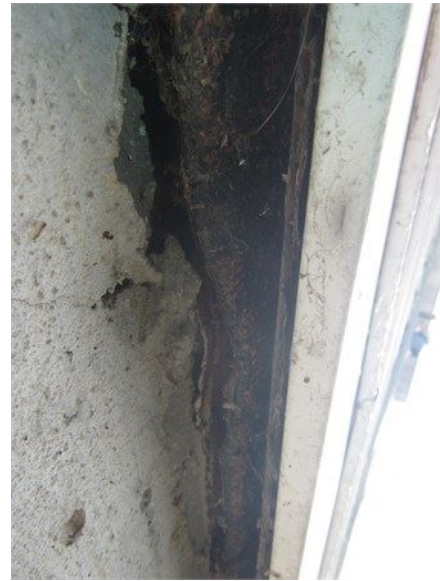
Absence de ventilation de la lame d'air / Absence de moulure anti-rongeurs / Carton fibre intermédiaire ondulé

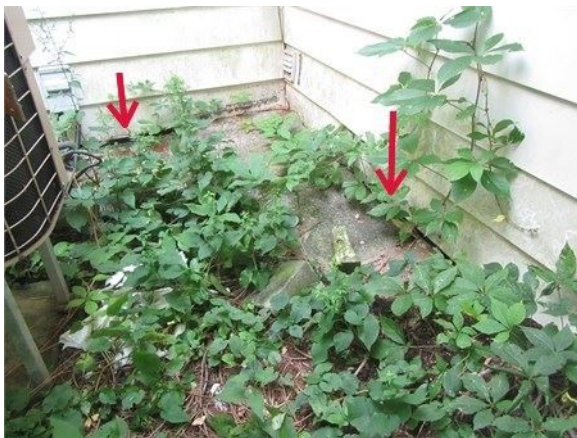
Le revêtement mural est trop près du sol par endroits. Tout bardage doit se situer à au moins 8 pouces du sol (200 mm) de manière à ne pas exposer les composantes du mur à l'humidité du sol (Article 9.27.2.4. du Code de construction du Québec). Procéder à une correction du niveau du sol là où nécessaire en vous assurant de toujours conserver une pente positive de 1 unité de hauteur pour 10 unités de longueur de manière à éloigner des murs extérieurs, par capillarité, les eaux de surface.

Revêtement trop près du sol à l'arrière droit

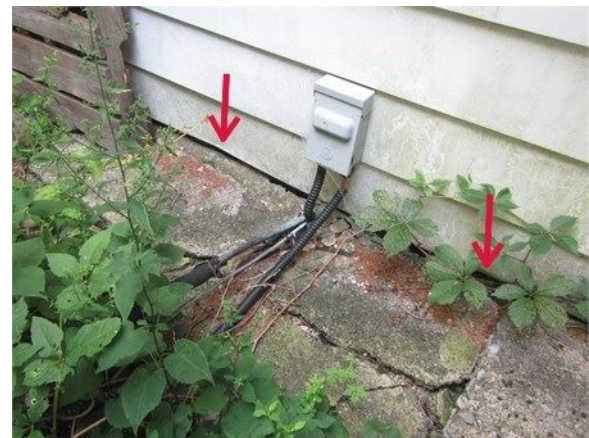
Revêtement trop près du sol à l'arrière droit

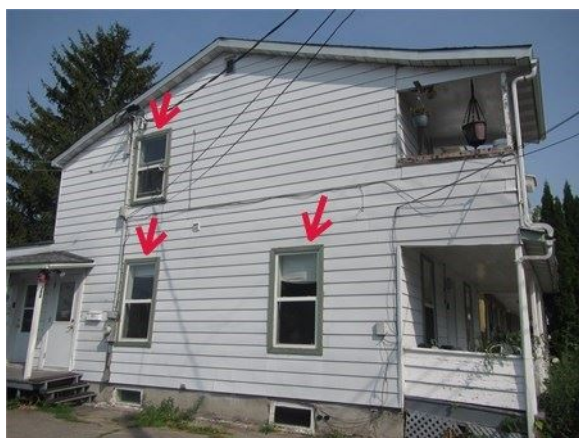
Nous avons remarqué qu'il n'y avait pas de solins au-dessus de la plupart des ouvertures dans les murs extérieurs recouverts de bardages. Il en est de même au-dessus des moulures décoratives posées au-dessus des fenêtres. Le solin est une tôle ou un autre matériau utilisé pour écarter l'eau d'un assemblage de matériaux. Le solin doit remonter derrière le revêtement intermédiaire situé derrière le revêtement extérieur au-dessus des ouvertures, former une pente d'au moins 6% vers l'extérieur au-dessus des ouvertures, se terminer à chaque extrémité par un arrêt d'extrémité, recouvrir d'au moins 10 mm verticalement l'élément de construction au-dessous et aboutir à un larmier formant un ressaut d'au moins 5 mm par rapport aux ouvertures sous les solins. Prévoyez défaire le revêtement mural au-dessus des ouvertures pour installer des solins et éviter ainsi les détériorations associées aux infiltrations d'eau.

Absence de solins au-dessus des fenêtres et des moulures au-dessus des fenêtres

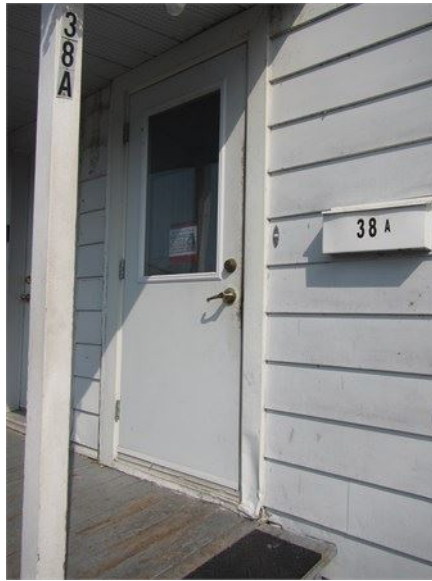
La porte d'entrée du logement de l'étage sur le mur latéral gauche s'ouvre vers l'extérieur alors qu'elle a été fabriquée pour s'ouvrir vers l'intérieur. L'absence d'espace en raison de la présence de l'escalier fait en sorte que la porte a été posée en l'envers. Surveiller la situation dans le temps car la porte est vulnérable aux infiltrations d'eau.

Porte de l'étage posée à l'envers, partiellement protégée par la marquise

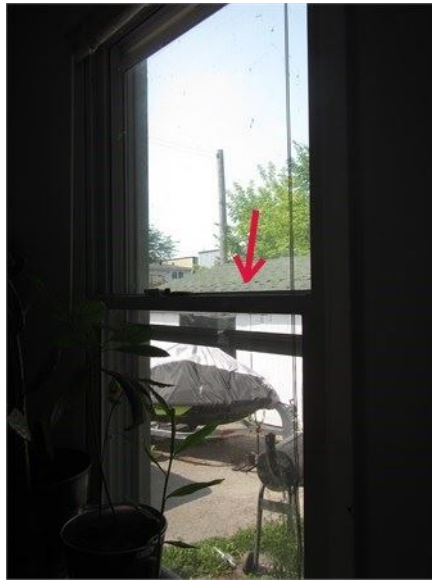
Nous avons noté des problèmes avec l'étanchéité des fenêtres à guillotine. Actuellement, une fois certaines fenêtres ouvertes (vitrage du bas) il est difficile de fermer les fenêtres sans entraîner vers le bas le vitrage du haut. Du coup, le verrouillage des fenêtres devient impossible. Il faudrait voir avec un spécialiste en fenêtres à fixer les vitrages du haut de manière permanente pour pouvoir fermer adéquatement les fenêtres et prévenir des problèmes importants comme les infiltrations d'air, la condensation et la prolifération de moisissures. Corrigez le problème avant l'hiver dans la mesure du possible.

Exemple de fenêtre à guillotine difficile à fermer de manière étanche

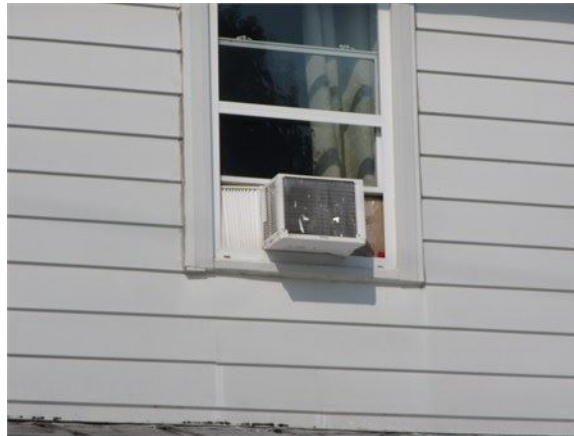
Nous avons remarqué la présence d'une unité de climatisation installée dans une fenêtre. Ce type d'installation n'est jamais parfaitement étanche. Il est possible que des infiltrations d'eau dans le mur sous

l'unité de climatisation aient cours sans que des dommages ne soient visibles à l'inspection. Soyez vigilants et dans la mesure du possible, installez plutôt des unités murales dont l'étanchéité est plus facile à réaliser.

Unité de climatisation dans une fenêtre qui cause habituellement des infiltrations d'eau sous la fenêtre

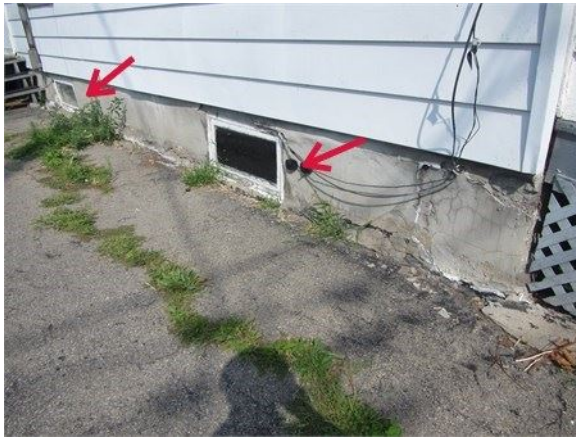
Plusieurs fenêtres du vide-sanitaire sur le mur latéral gauche sont trop près du sol quand elles ne sont pas en contact direct avec le sol. Un dégagement d'au moins 6 pouces doit exister entre le seuil des fenêtres et le sol sous-jacent. Au contact du sol et de l'humidité du sol, les fenêtres risquent de se détériorer rapidement. Il faut soit corriger le niveau du sol et ce, en préservant des pentes positives, soit installer des margelles qui soient drainées adéquatement vers le drain de fondation (vérifier au préalable l'état ou la présence du drain) ou encore, une solution temporaire (en attente de la pose d'un drain français) et peu coûteuse : Installer une membrane hydrofuge, élastomère, à environ 6 pouces de profondeur (après avoir dégagé suffisamment les fenêtres). Cette membrane devra être jointoyée adéquatement au mur de fondation et s'étendre jusqu'à une distance de 6 pieds des murs avec une pente positive d'une unité de hauteur pour dix unités de longueur. Assurer un bon drainage de l'ensemble par un matériau de remblai adéquat.

Fenêtres du vide sanitaire sur le mur latéral gauche trop près du sol

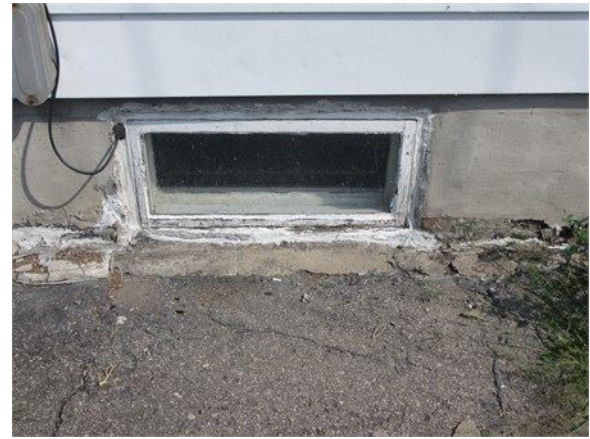
Exemple de fenêtre trop près du sol à dégager

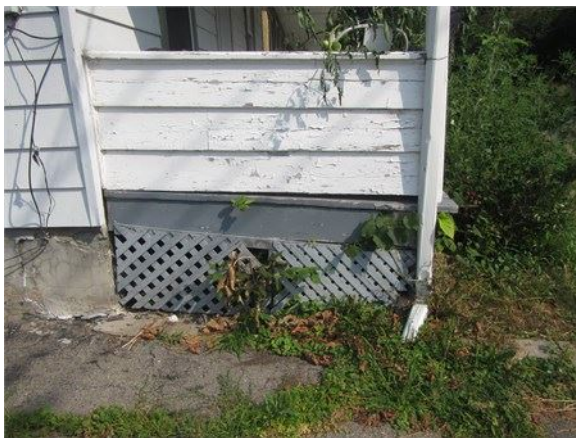
La galerie avant est faible : structure faible, piliers préfabriqués au niveau du sol, pente importante suggérant un affaissement, etc. Prévoir une réfection à moyen terme au plus tard.

La galerie avant du rez-de-chaussée penche vers l'avant

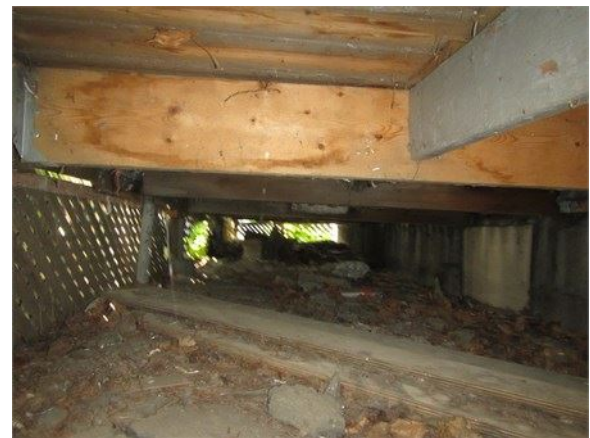
Structure faible en raison de l'espacement entre les solives

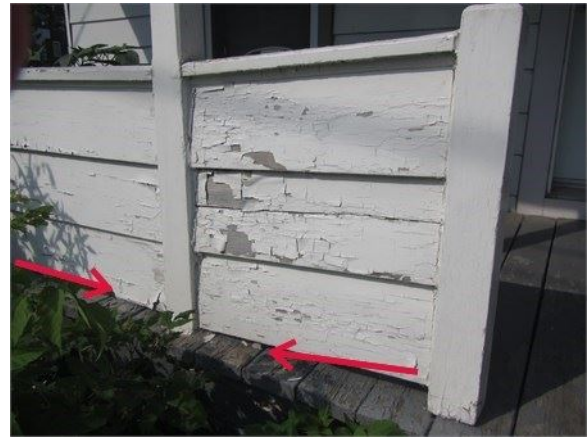
Affaïssement à l'avant

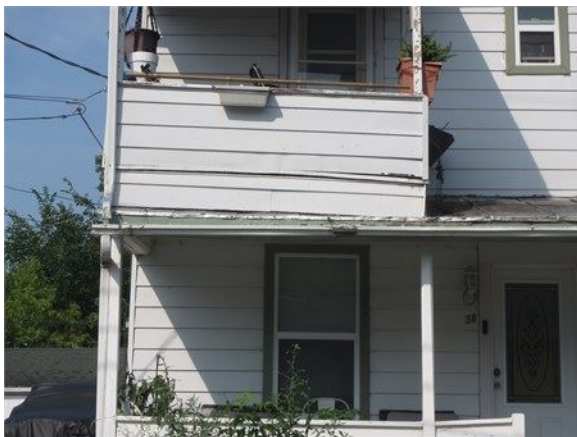
Le balcon avant de l'étage est très affaïssé. Il en est de même pour le perron latéral. Prévoir une réfection à court terme pour assurer la sécurité sur le balcon et sur le perron.

Affaïssement important du balcon avant de l'étage

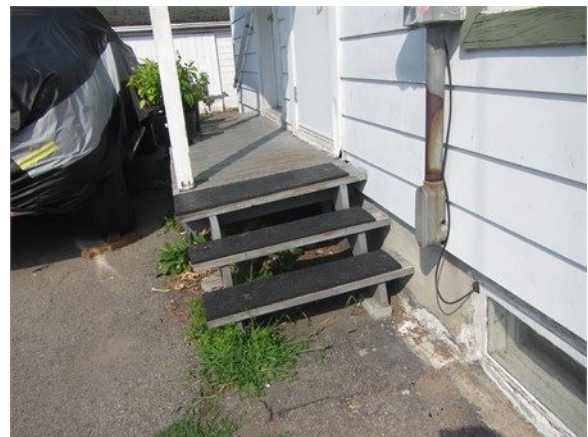
Affaïssement important du perron latéral

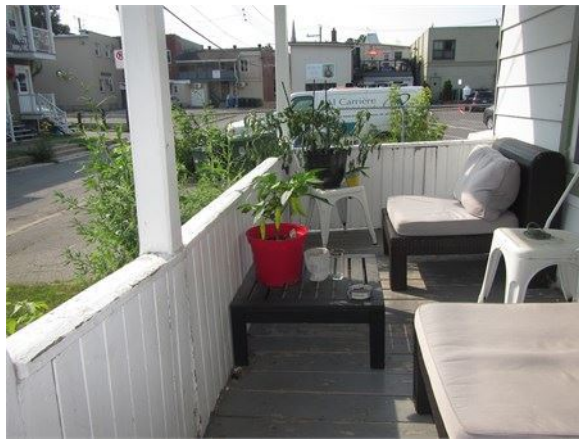
Nous avons remarqué que les garde-corps de la galerie avant et du balcon de l'étage n'étaient pas de hauteur réglementaire. Lorsqu'un balcon se situe à plus de 2 pi. du sol, le garde-corps doit posséder une hauteur minimale de 36 po. Lorsqu'un balcon se situe à plus de 6 pi. du sol, le garde-corps doit posséder une hauteur minimale de 42 po, posséder des barrotins qui ne peuvent pas laisser passer un objet sphérique de 4 po. ou plus et dont l'installation ne permet pas d'escalader le garde-corps. Voyez les exigences de la municipalité à ce sujet et modifiez les garde-corps en conséquence pour la sécurité des usagers.

Garde-corps trop bas sur la galerie avant

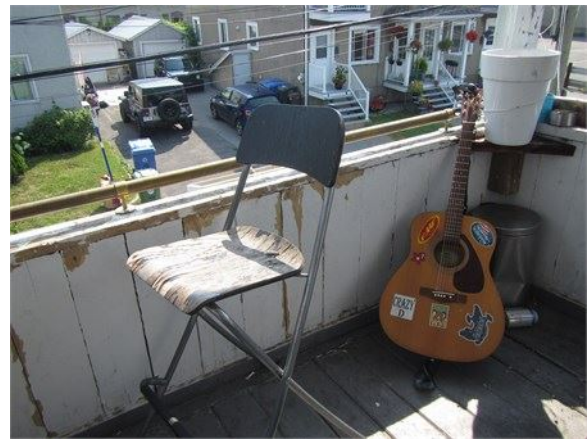
Garde-corps trop bas sur le balcon avant de l'étage

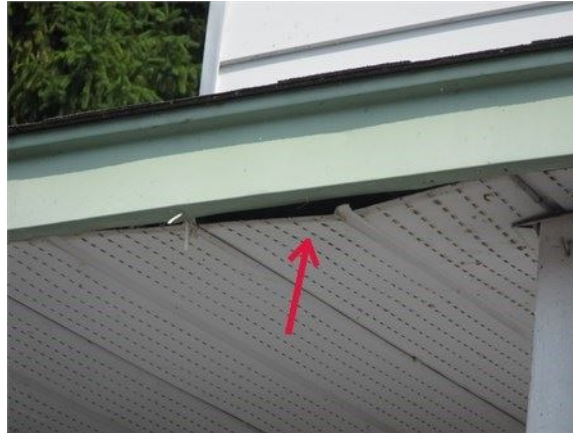
Les soffites de la marquise latérale gauche sont ouverts. Refermer les soffites pour éviter que des rongeurs et des oiseaux ne se fassent des nids dans la sous-face.

Fixer les soffites en place

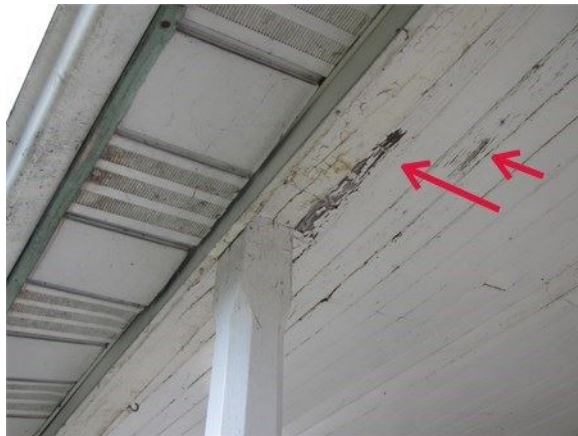
Nous avons remarqué des taches d'infiltration d'eau dans les soffites de bois sous le balcon avant de l'étage. Lors de la réfection du balcon de l'étage, vérifier l'étanchéité de la couverture en tôle. Réparer tout manquement.

Taches d'infiltration d'eau dans les soffites de bois sous le balcon de l'étage

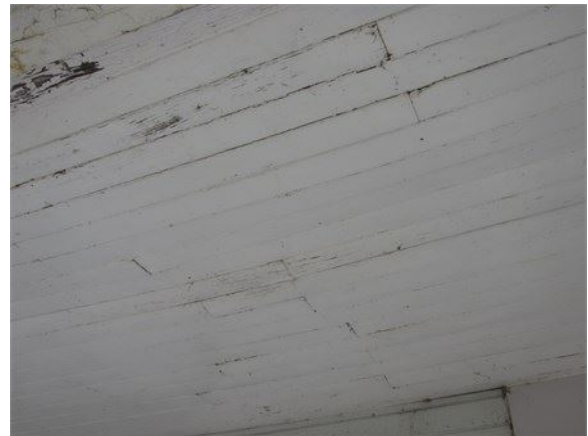
Autres taches d'infiltration d'eau sous le balcon avant de l'étage

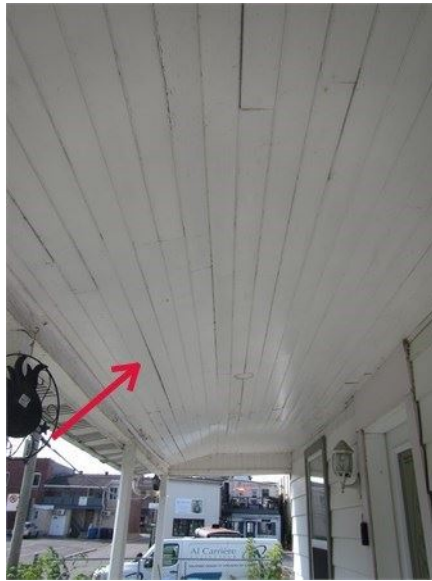
La sous-face de la toiture de la galerie avant est recouverte de lattes de bois et est par le fait même non ventilée. Il est important que la structure sous-jacente soit ventilée pour éviter la rétention d'humidité, la formation de condensation et de moisissures. Vous pouvez ventiler la sous-face actuelle en perçant à l'emporte-pièce des trous d'un diamètre d'environ 4 po. en de nombreux endroits. Couvrez ensuite ces trous d'un grillage qui empêchera les insectes et les oiseaux d'y élire domicile.

Ventiler la sous-face de la galerie avant

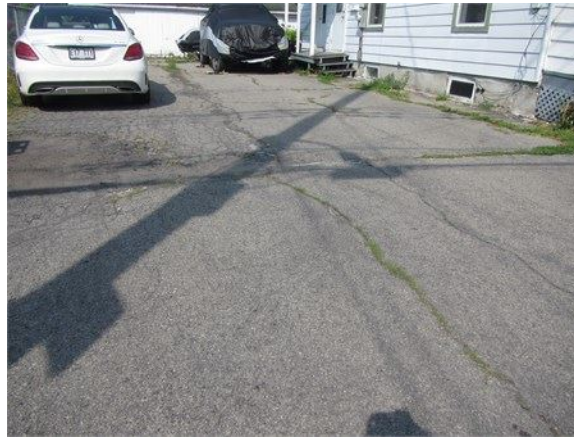
Nous avons remarqué la présence de fissures dans l'entrée d'asphalte. Utilisez de l'asphalte liquide pour boucher les fissures et prolonger la durée de vie du revêtement d'asphalte.

Asphalte fissuré

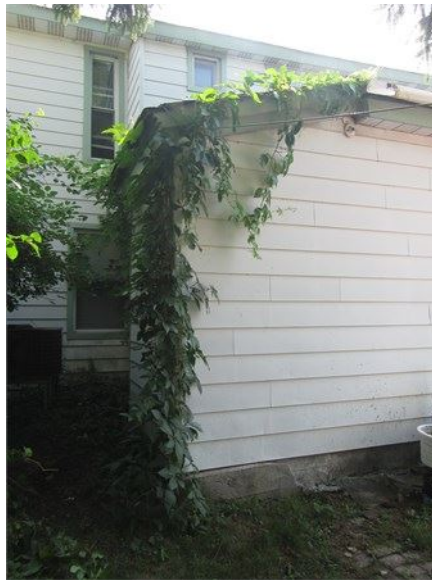
Nous avons noté la présence de plantes grimpantes sur le bâtiment. Bien que ce soit très joli, cela est très néfaste pour le bâtiment. Les plantes, pour grimper, doivent s'accrocher à la façade, les soffites, les fenêtres, etc. et ce faisant elles abîment tout. De plus, leur présence crée un climat humide contraire à l'effet recherché pour un mur extérieur. Il faudrait enlever les plantes grimpantes.

Plantes grimpantes à enlever

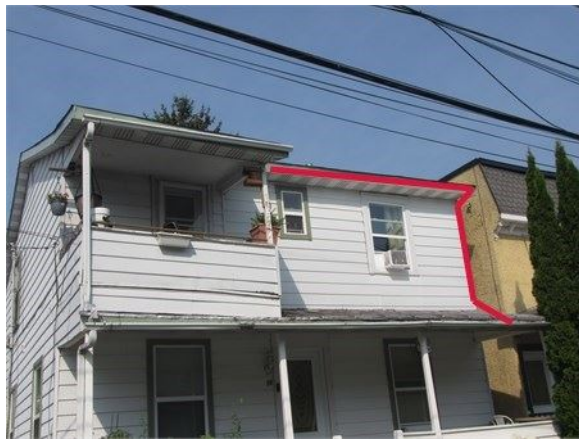
Nous avons observé le fait qu'il n'y avait pas de gouttière sur la plupart des débords du toit. Cette situation fait en sorte que l'eau de pluie ou de fonte des neiges tombe directement sur le sol près des fondations (ou sur une toiture en contre-bas. Faire installer des gouttières au bas de chaque pente de toiture même les plus petites. Au bas de chaque gouttière, faire installer une descente pluviale et au bas de chaque descente pluviale, installer un exutoire de gouttière qui se prolonge jusqu'à 6 pieds du bâtiment de manière à éloigner les eaux de surface des murs de fondation.

Installer une gouttière sur la pente avant de la toiture principale

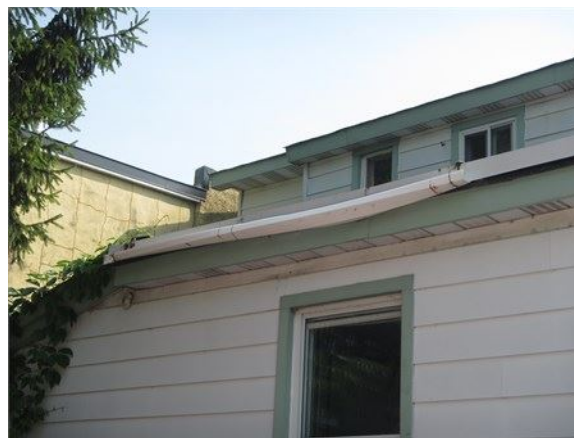
Nous avons remarqué la présence d'une gouttière en PVC à l'arrière. Les gouttières en PVC sont instables puisqu'elles ont tendance à plier, à causer des pentes négatives retenant l'eau et à fuir sur les joints. Nous vous recommandons de changer la gouttière actuelle pour une gouttière en acier galvanisé ou en aluminium peint de manière à mieux contrôler l'évacuation des eaux de pluie et de fonte des neiges et éviter ainsi les désordres associés aux écoulements d'eau sur le bâtiment et à la présence d'eau près des murs de fondation. Prévoyez le coût de remplacement de la gouttière actuelle.

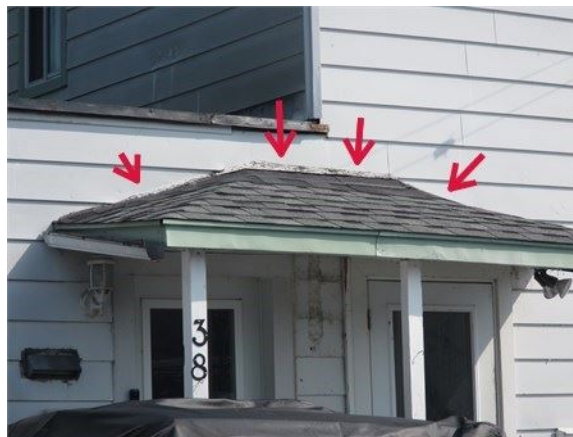
Nous avons remarqué qu'il n'y avait pas de solins d'étanchéité entre la petite marquise d'entrée latérale et le revêtement mural en aluminium. Le solin permet de réaliser l'étanchéité entre le mur et la toiture. Faire installer un solin dans les règles de l'art pour éviter les dommages au mur extérieur et à la structure de la marquise.

Absence de solins entre la marquise d'entrée latérale et le mur extérieur du bâtiment

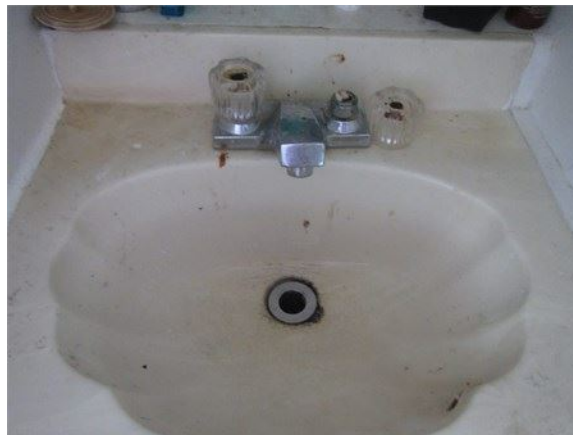
Le lavabo de la salle de bains de l'étage est fissuré. Nous vous suggérons de ne pas tarder à le remplacer pour éviter les fuites d'eau dommageables aux composantes juxtaposées.

Lavabo fissuré à l'étage

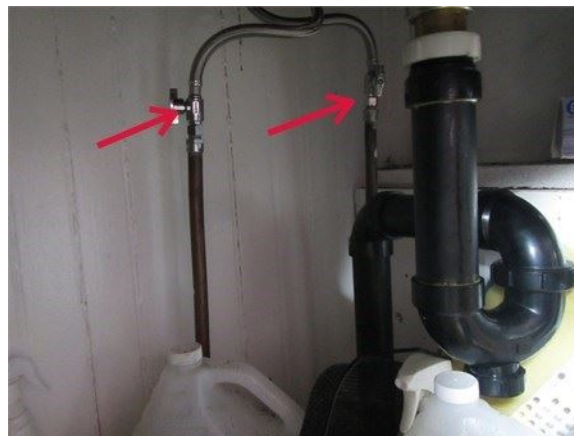
Nous n'avons pas observé d'anti-béliers sur les conduites d'eau sous les appareils de plomberie. Les anti-béliers sont obligatoires pour éviter les cognements des conduites qui pourraient causer des fuites le long des conduites de distribution d'eau (Article 2.6.1.9. du Code de plomberie du Québec). Faites installer des anti-béliers sur chaque conduite d'eau sous les appareils de plomberie.

Exemple d'absence d'anti-béliers sous un appareil de plomberie

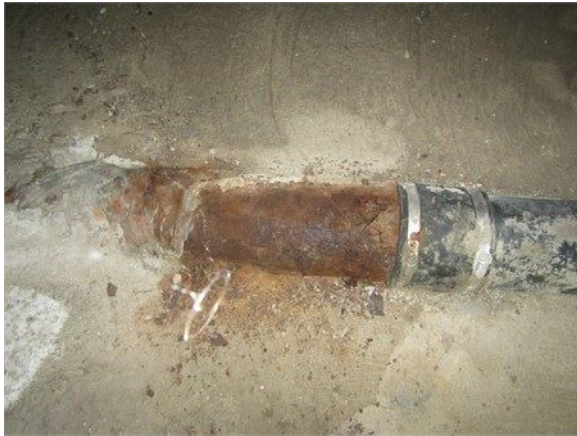
Nous avons remarqué qu'une partie du collecteur d'égout en acier était largement rouillée. Prévoir le remplacement de la section âgée pour éviter les fuites dommageables et pour assurer la salubrité.

Section du collecteur qui n'a pas été remplacée et qui est très rouillée dans la dalle du vide sanitaire

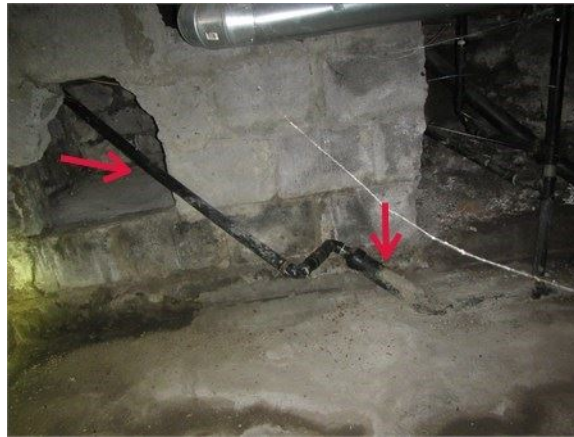
Nous avons remarqué qu'une section de conduite d'évacuation avait une pente abrupte. Cette situation pourrait causer des blocages car elle n'est pas d'allure horizontale ni d'allure verticale. Si la conduite bloque, corriger la pente pour une évacuation facilitée.

Pente abrupte avec changement de direction qui pourrait causer des blocages

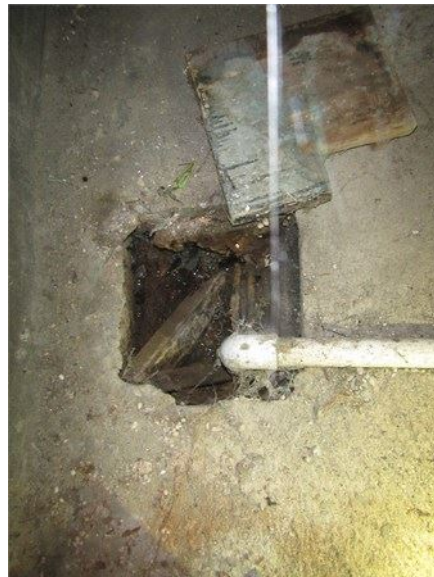
Conduite d'eaux de condensat dans une ouverture dans la dalle du vide sanitaire

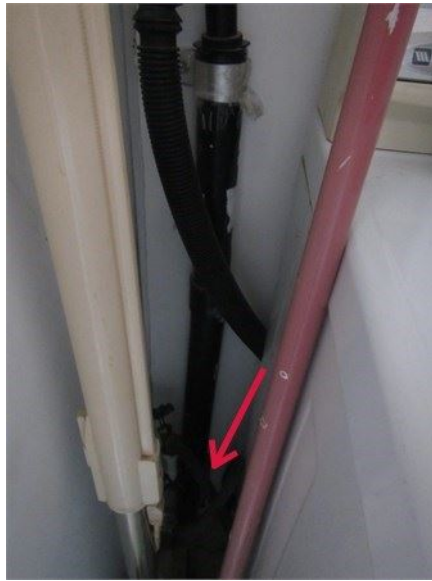
Absence de siphon sur la conduite d'évacuation de la machine à laver au rez-de-chaussée

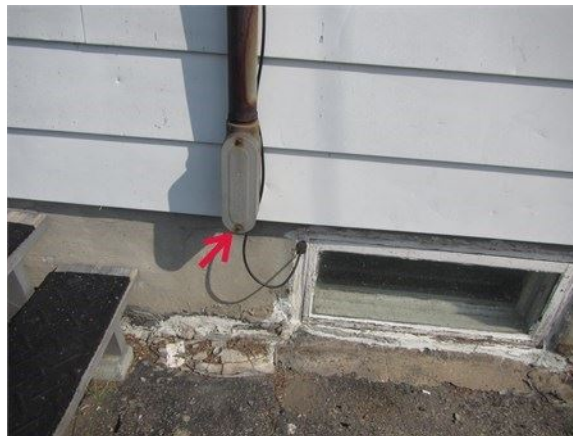
La base du mât électrique à l'extérieur n'est pas drainée dans sa partie inférieure. La situation actuelle peut faire en sorte que de l'eau de condensation dans le mât traverse vers le panneau électrique et cause des désordres importants. Il nous a été impossible de constater l'état du conduit du côté intérieur du mur. Nous vous suggérons de faire voir l'installation par un maître électricien qui percera la base du conduit.

Faire percer la base du mât électrique

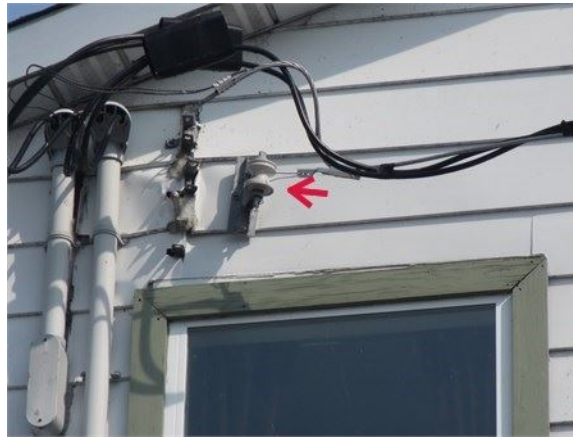
Support des conducteurs qui ne semble pas stable sur le mur

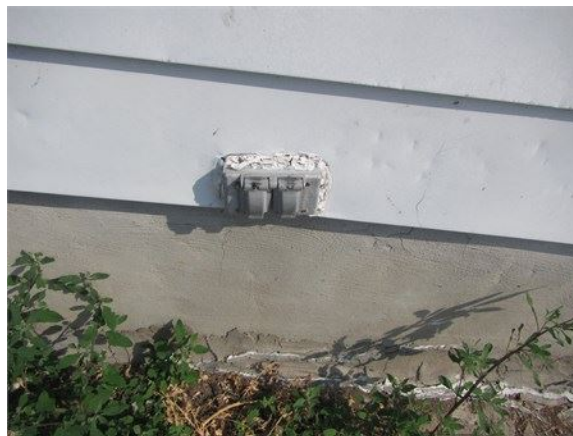
Prise extérieure à remplacer

Afin d'éviter les risques d'électrocution, nous vous recommandons de remplacer la prise standard située à l'extérieur par une prise de type détecteur de fuites (DDFT).

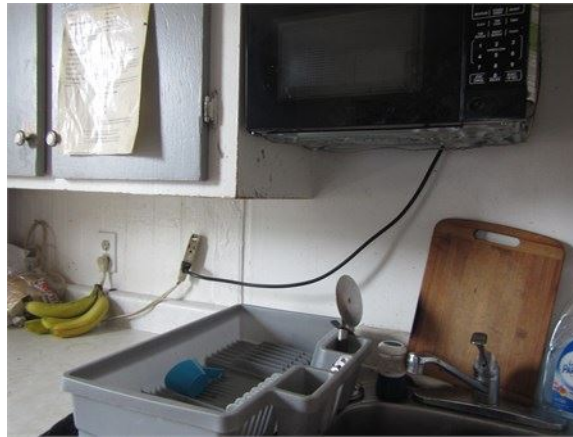
Le four à micro-ondes branché à l'aide d'une extension sur le comptoir de la cuisine

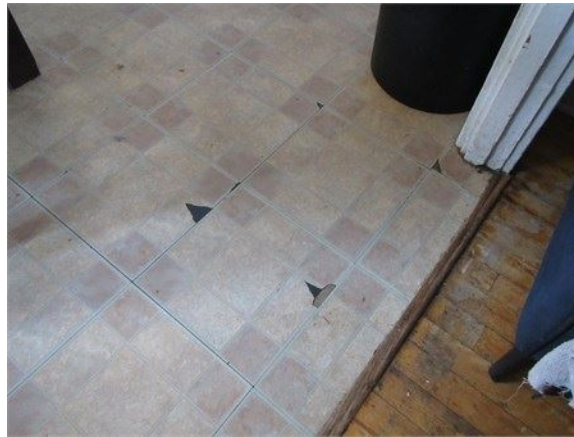
Des tuiles de vinyle dans la cuisine de l'étage sont endommagées. Prévoir une réfection du revêtement de sol.

Tuiles de vinyle endommagées dans la cuisine de l'étage

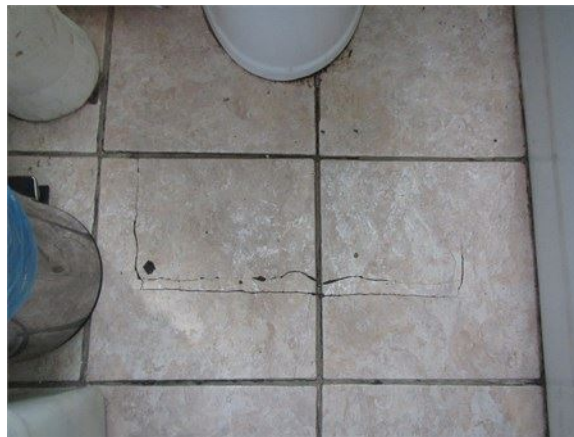
Carreaux endommagés dans la salle de bains de l'étage

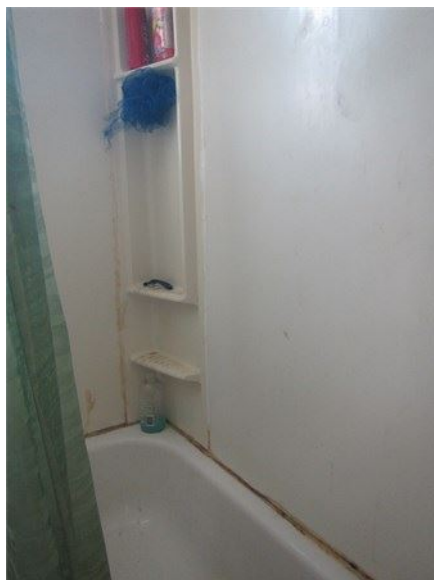
Panneaux préfabriqués autour de la baignoire de l'étage

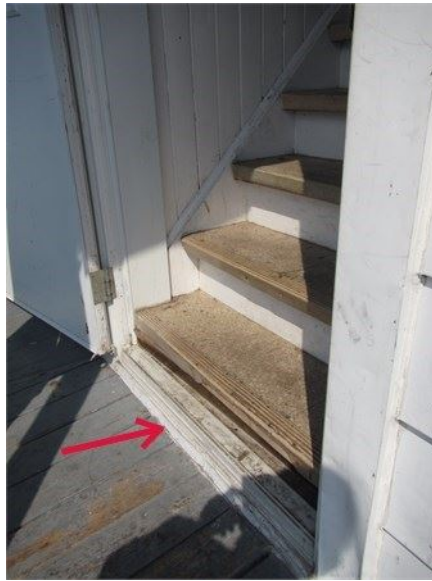
Absence de palier au bas de l'escalier de l'étage

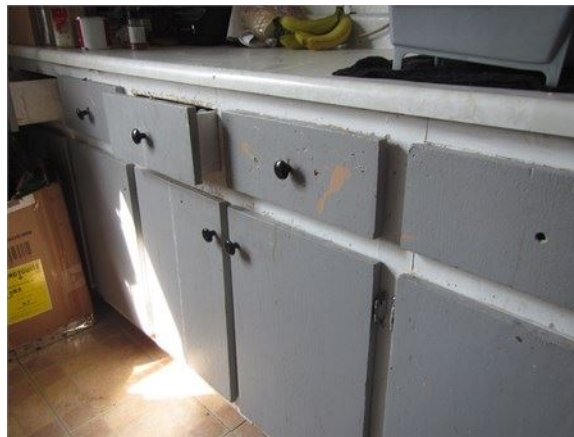
Vieilles armoires de la cuisine

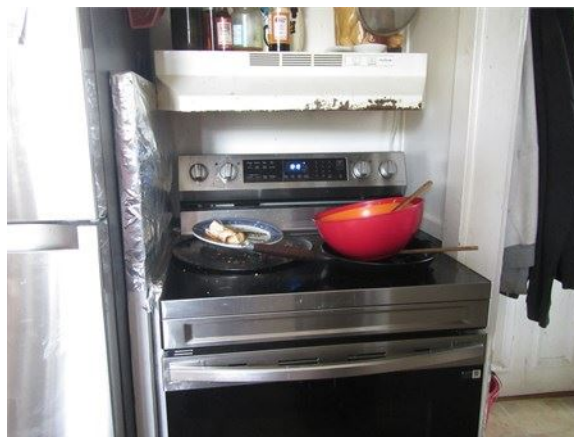
Hotte sans sortie extérieure à l'étage
