# **RAPPORT D'INSPECTION DIAGNOSTIC**

**PROPRIÉTÉ SISE AU**  
8, Lakeside  
Pointe-Claire, (Québec)

Dossier : 2183-2026-06-10

## **Louise Coutu, architecte**

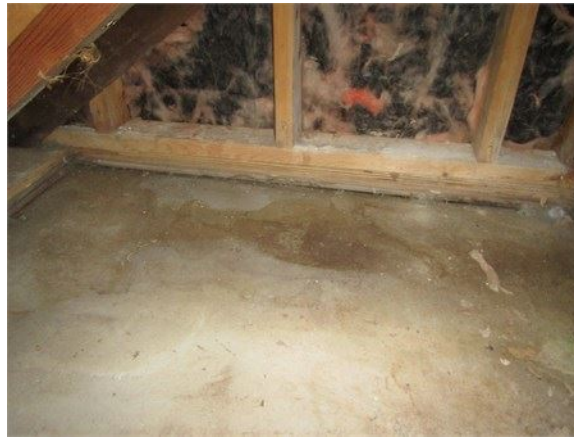
Nous avons remarqué la présence de taches d'eau séchées sur la dalle de béton sous l'escalier du sous-sol. Surveiller la situation dans le temps comme lors de la fonte des neiges et lors de fortes pluies pour vous assurer que le problème a été réglé.

Taches séchées sur la dalle sous l'escalier du sous-sol à surveiller

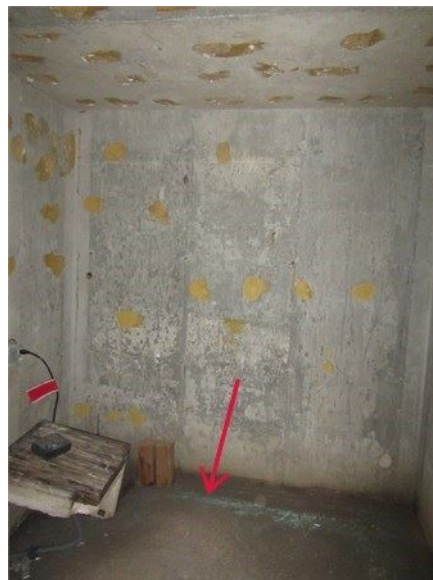
Nous avons remarqué que la dalle de la chambre froide semblait saturée d'eau. Installer un couvercle sur le puisard et suivre les recommandations concernant l'examen à la caméra du drain français pour vous assurer qu'il est fonctionnel. Faire appel à un expert au besoin pour vous faire assister sur les correctifs à apporter.

Dalle de la chambre froide saturée d'eau

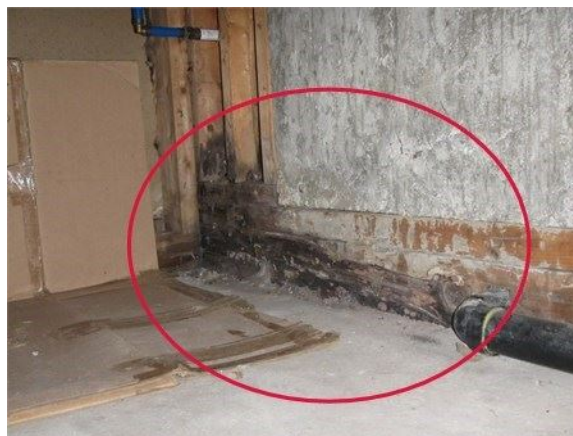
Lors de l'inspection de l'espace sous l'escalier du sous-sol, nous avons remarqué qu'une ossature murale était affectée par l'eau. Comme stipulé en divers endroits dans ce rapport, procéder à un examen à la caméra du drain français à partir du puisard. Si cet examen n'est pas concluant, commencer par un test d'arrosage de la porte et du panneau en bois adjacent. Si aucune infiltration d'eau n'est notée, au besoin, excaver le sol devant le mur de fondation pour imperméabiliser à nouveau le mur. Faire appel à un expert au besoin.

Traces d'infiltration d'eau sur le coin avant droit de l'espace sous l'escalier du sous-sol à expertiser

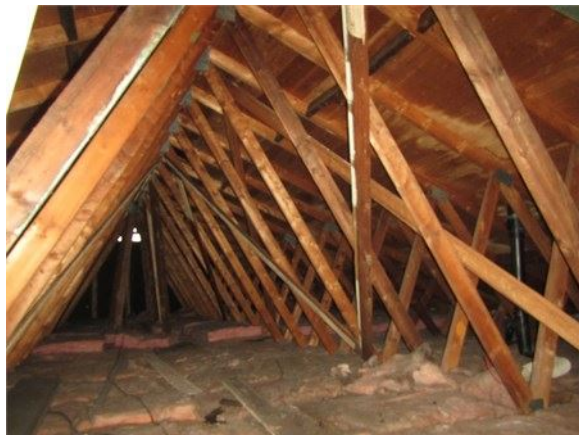
Nous avons remarqué la présence d'anciennes traces d'infiltrations d'eau sur la pente arrière du toit. Surveiller la situation dans le temps par prudence.

Structure de toit préfabriquée

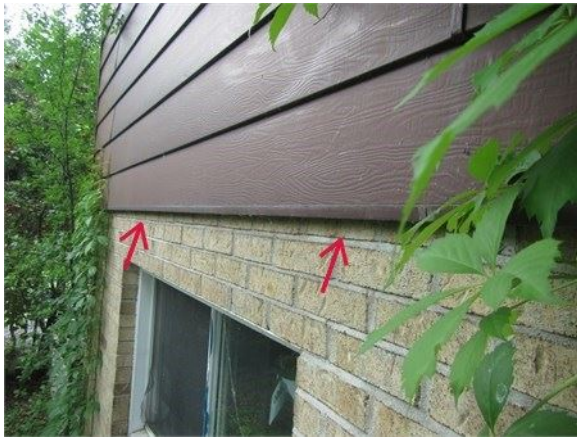
Or, le bardage d'aluminium est posé trop près des parements de maçonnerie pour qu'il y ait une lame d'air. La situation actuelle peut causer des dommages à l'enveloppe du bâtiment sous les bardages d'aluminium si des infiltrations d'eau surviennent dans les bardages d'aluminium.

Bardage d'aluminium trop près du parement de briques pour ventiler la lame d'air derrière le bardage d'aluminium, ici le mur avant

Prévoir le coût de ces travaux.

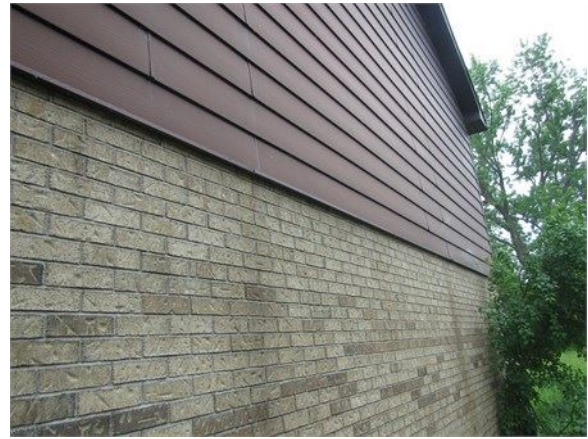
Bardage d'aluminium trop près du parement de briques pour ventiler la lame d'air derrière le bardage d'aluminium, ici le mur latéral droit

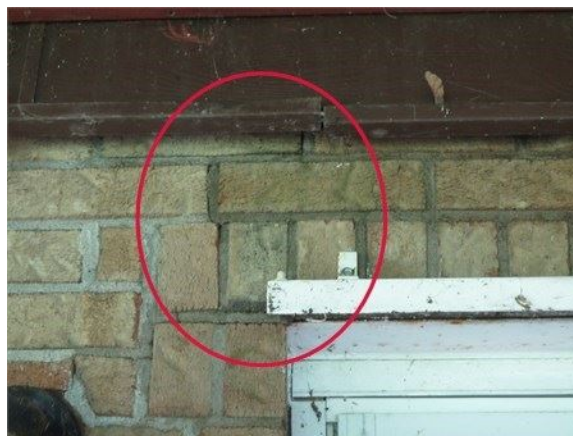
La maçonnerie de briques est en bon état général. Cependant, une fissure au coin supérieur droit de la porte-fenêtre du rez-de-jardin doit être réparée. Réparer la fissure pour assurer l'intégrité et l'étanchéité du parement de briques arrière en cet endroit.

Fissure en escalier au coin supérieur droit de la porte-fenêtre du rez-de-jardin

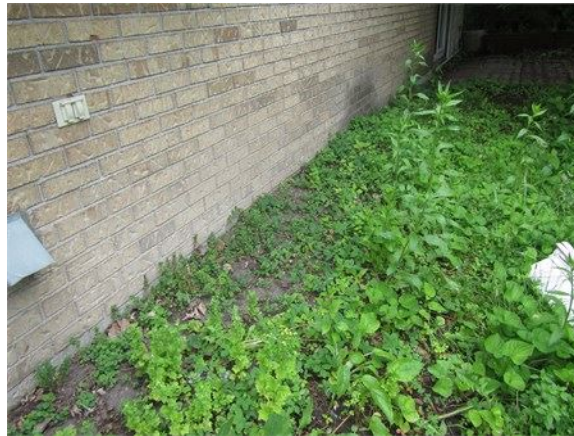
Nous avons noté que certains parements de maçonnerie étaient trop près du sol. Il est recommandé de dégager les parements de maçonnerie d'au moins 6 pouces du sol (Article 9.15.4.6. du Code de construction du Québec). La proximité du sol risque de permettre l'infiltration d'eau entre l'arase des murs de fondation et les parements de briques, ce qui pourrait maintenir les composantes des murs (derrière la maçonnerie) en contact avec l'humidité et accélérer la décomposition de ces dernières. Cela c'est sans compter les dommages à la maçonnerie. Nous recommandons d'abaisser le niveau du sol devant les murs de fondation en créant un aménagement paysager adéquat. Assurez-vous de toujours conserver des pentes positives pour un écoulement adéquat des eaux de surface loin du bâtiment.

Exemple de parement de maçonnerie trop près du sol à l'arrière

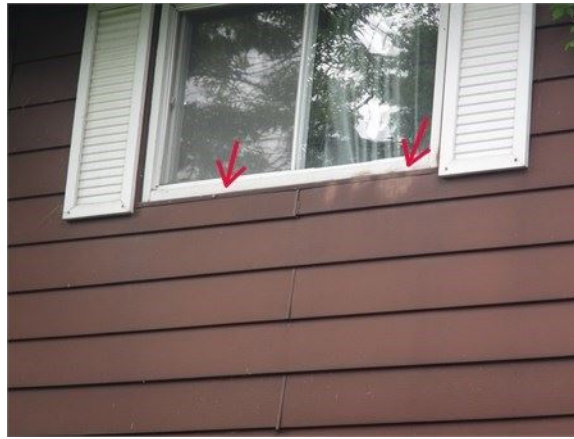
Nous avons remarqué qu'il n'y avait pas de solins d'étanchéité avec larmier sous les fenêtres dans les murs extérieurs recouverts de bardages d'aluminium. Prévoir l'installation de solins en même temps que le remplacement des fenêtres. Il est probable que des infiltrations d'eau aient causé des dommages. Porter une attention particulière à l'état du bâti sous les fenêtres lors de leur remplacement. Remplacer toute partie endommagée.

Exemple d'absence de solin sous une fenêtre dans le bardage d'aluminium

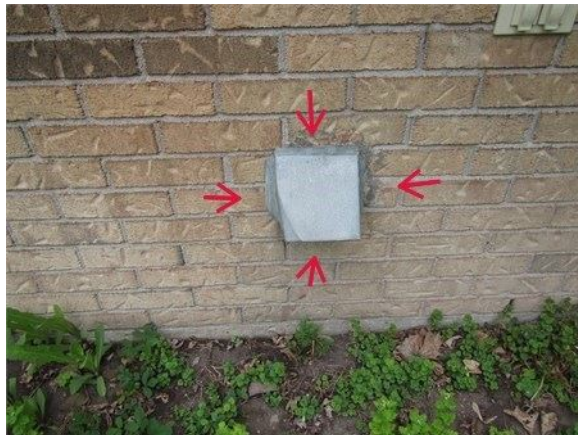
Les joints de scellement sont détériorés à quelques endroits et certaines retouches sont à refaire. Nous vous conseillons de vérifier l'état des scellements chaque année afin de prévenir les infiltrations d'eau dans l'enveloppe du bâtiment et une détérioration des composantes internes. Refaire les joints de scellement là où cela est requis (scellant absent, craqué, fissuré ou non adhérent).

Sceller le pourtour des registres d'évacuation d'air sur les murs extérieurs après les avoir fixé au mur

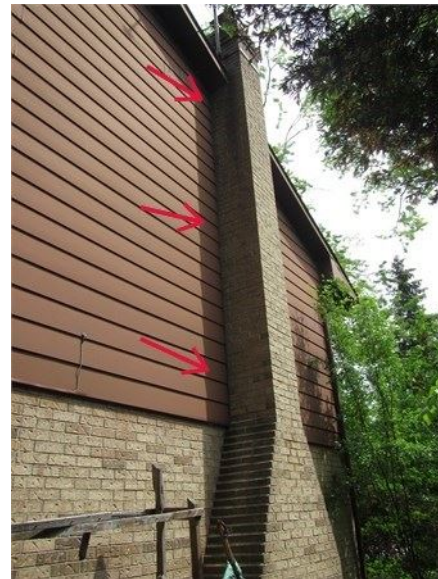
Sceller la jonction entre les divers matériaux comme ici avec la cheminée

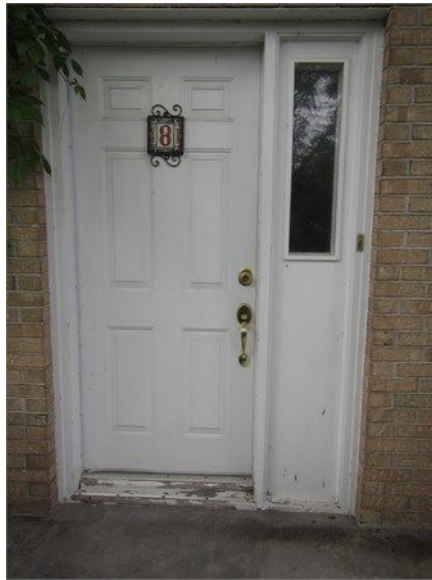
installation est à haut risque d'infiltration d'eau. Prévoir le remplacement de la porte et du caisson adjacent dans un ensemble parfaitement étanche et construit d'une seule pièce.

Porte avant et caisson adjacent à remplacer

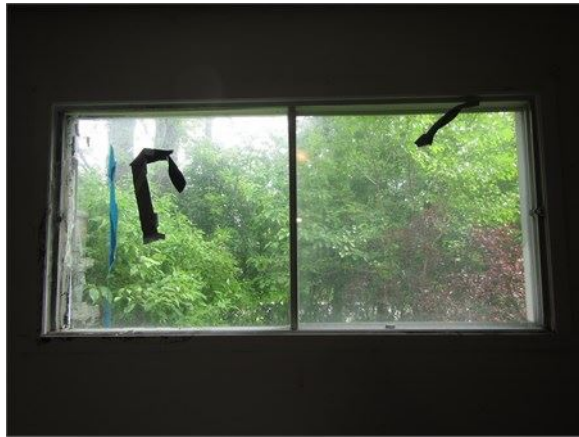
Les fenêtres coulissantes ont largement dépassé leur durée de vie utile. Prévoir leur remplacement à court terme pour améliorer l'étanchéité et le rendement énergétique du bâtiment.

Exemple de fenêtre coulissante âgée à remplacer au rez-de-jardin

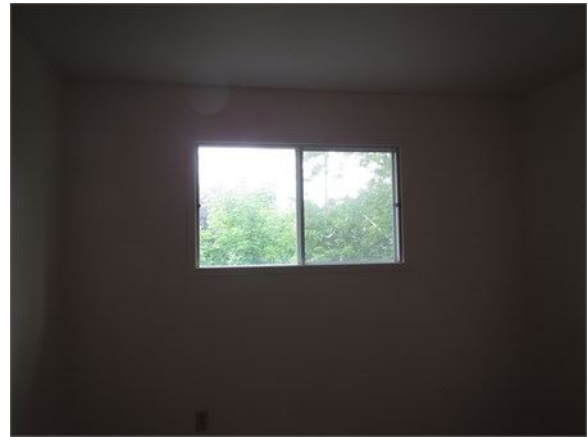
Exemple de fenêtre de chambre au rez-de-chaussée à remplacer

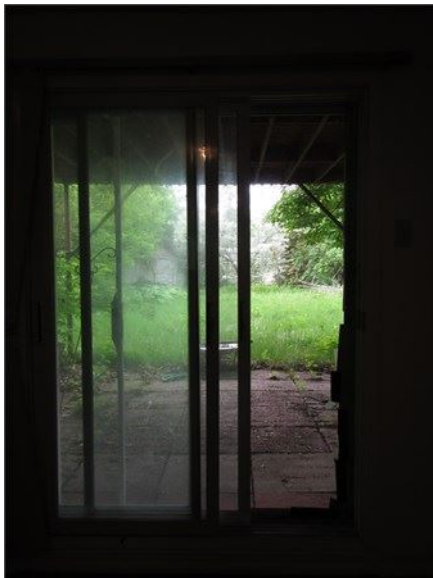
Nous avons remarqué que la porte-fenêtre du rez-de-jardin était âgée avec des sections à simple vitrage. La porte fenêtre est difficile à manipuler. Cela pourrait avoir été causé par des infiltrations d'eau venant de la jonction entre la porte-fenêtre du rez-de-chaussée et la terrasse qui se trouve trop près. Prévoir le remplacement de la porte-fenêtre à court terme.

Porte-fenêtre du rez-de-jardin difficile à ouvrir

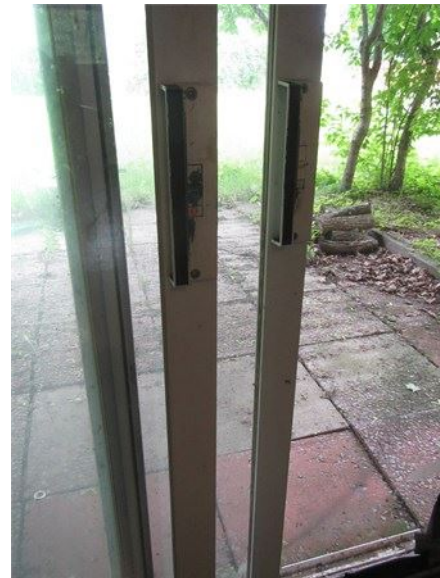
Les sections de la porte-fenêtre sont à simple vitrage, ce qui est moins performant

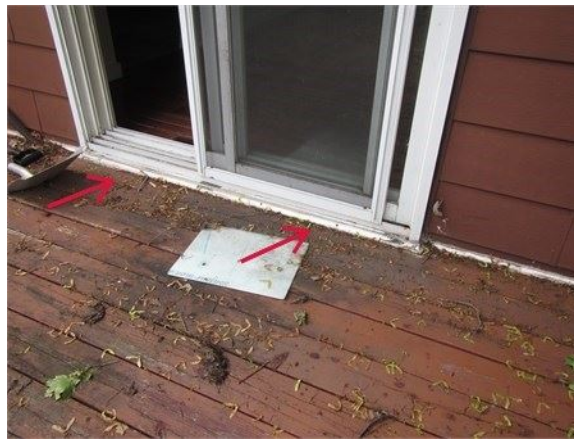
La porte-fenêtre du rez-de-chaussée (salle à manger) est aussi âgée. De plus, elle se trouve trop près du platelage de la terrasse, ce qui est à haut risque d'infiltration d'eau malgré la présence d'un calfeutrant (qui n'est pas la bonne pratique). Lors du remplacement de la porte-fenêtre à court terme, prévoir dégager la porte-fenêtre de la terrasse soit en installant la porte-fenêtre plus haut sur le mur soit en abaissant le niveau de la terrasse pour obtenir un dégagement entre 4 et 6 po.

Seuil de la porte-fenêtre trop près de la surface de la terrasse

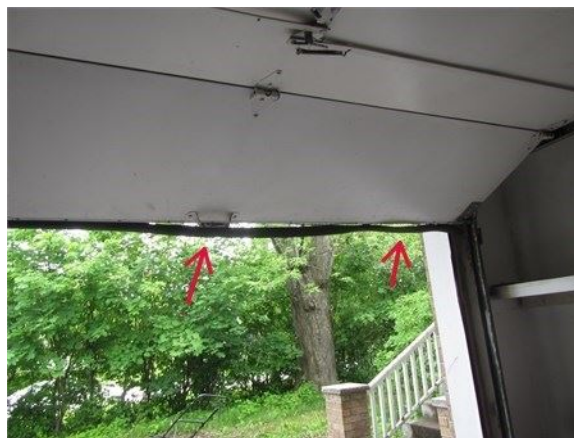
Nous avons remarqué que le coupe-froid sous la porte du garage était très endommagé. Remplacer le coupe-froid pour assurer l'étanchéité à l'air et à l'eau.

Coupe-froid à remplacer sous la porte du garage

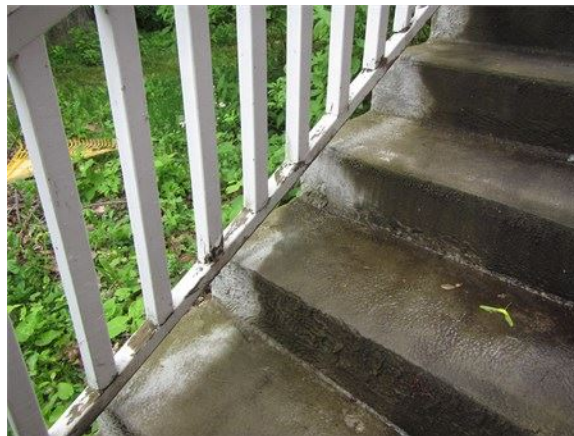
Nous avons remarqué que des sections du garde-corps de l'escalier avant étaient pourries. Prévoir des travaux de remplacement des sections endommagées de manière à assurer la sécurité.

Section de garde-corps en bois à remplacer à l'avant

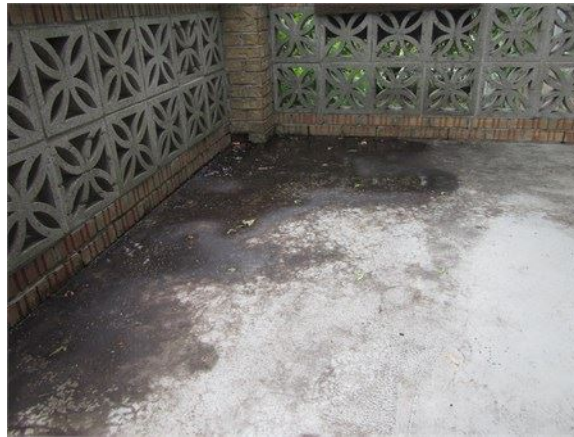
Nous avons remarqué que les garde-corps en briques et en béton autour du perron avant bloquaient l'évacuation des eaux de surface. Prévoir davantage d'orifices de drainage pour éviter les rétentions d'eau qui endommagent la maçonnerie et qui peuvent causer la formation de plaques de glace qui peut causer des chutes accidentelles.

Rétentions d'eau sur le perron avant

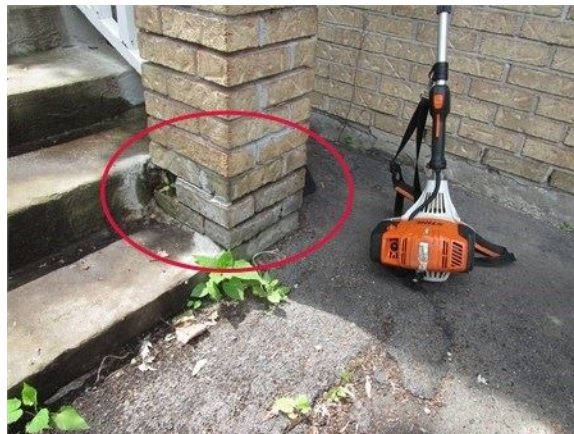
Nous avons remarqué que la maçonnerie du pilier arrière au bas de l'escalier avant était endommagée. Rejointoyer pour assurer l'intégrité du garde-corps et éviter davantage de dommages par l'eau et la neige fondante.

Base du pilier de briques à l'avant à rejointoyer

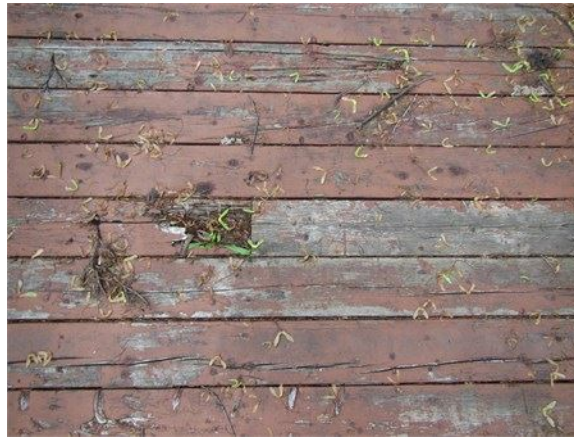
De plus, le bois de la terrasse a besoin d'être repeint. Préparer la surface avant de poncer et de repeindre.

Exemple de lattes à remplacer et à repeindre

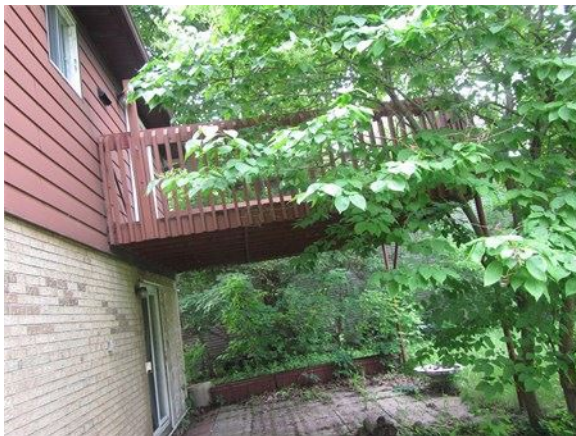
Nous avons remarqué quelques faiblesses structurales de la terrasse arrière. La pente de la terrasse est négative et favorise des écoulements d'eau de surface vers le mur arrière, ce qui n'est pas souhaitable. De plus, il n'y a pas de solin d'étanchéité entre la terrasse et le mur arrière. Cela peut causer des infiltrations d'eau par la solive de rive qui est fixée au mur arrière de la maison, sous le platelage de la terrasse. Le joint entre le mur arrière et le platelage de la terrasse est scellé, ce qui est insuffisant sans compter que cela peut causer des rétentions d'eau qui accéléreront les détériorations structurales.

Pente négative de la terrasse arrière exagérée par la photo

Prévoir des travaux sur la terrasse arrière.

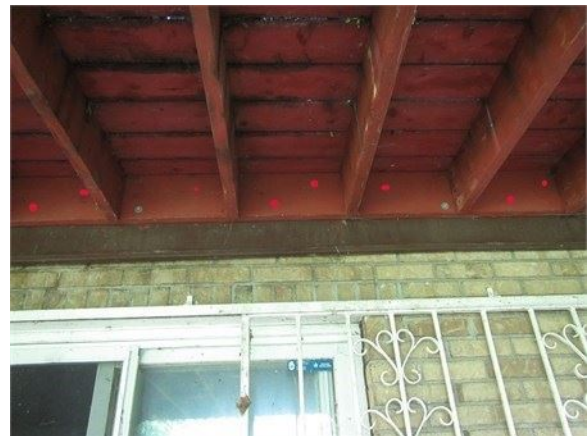
Ajouter des boulons entre les solives de la terrasse pour solidifier la structure au mur arrière

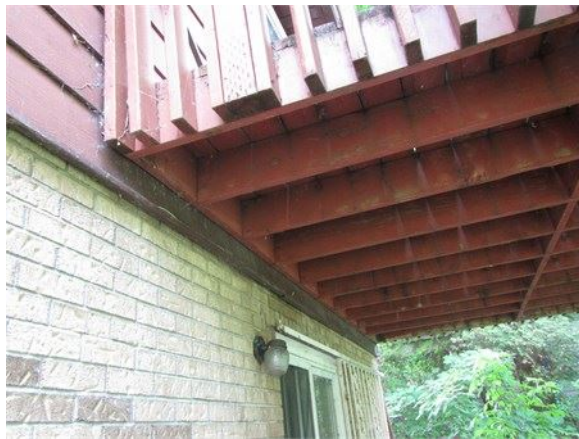
Il n'y a pas de solin d'étanchéité entre la structure de la terrasse et le mur arrière. Enlever les premières lattes de bois de la terrasse pour installer un solin d'étanchéité qui sera glissé vers le haut sous le bardage d'aluminium

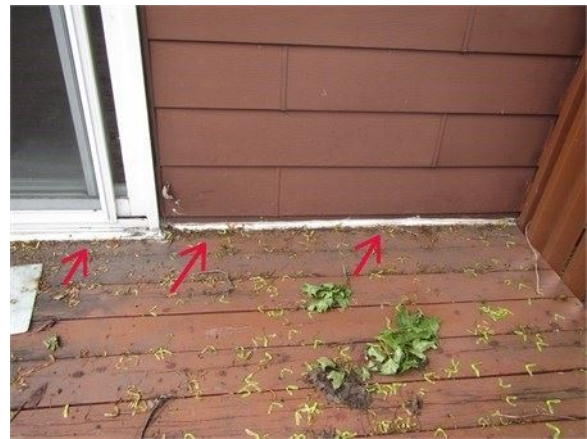
Le platelage de la terrasse est scellé avec le mur arrière, ce qui est inadéquat. Installer un solin dans les règles de l'art

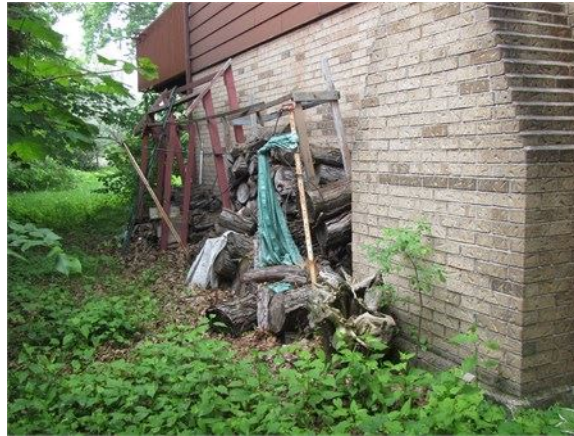
Nous avons remarqué qu'une corde de bois était adossée au mur latéral gauche. Dégager les murs extérieurs pour éviter que la vermine ne vienne contaminer le bâtiment. Déplacer la corde de bois loin des murs extérieurs quitte à construire un abri à distance du bâtiment.

Corde de bois à éloigner des murs extérieurs

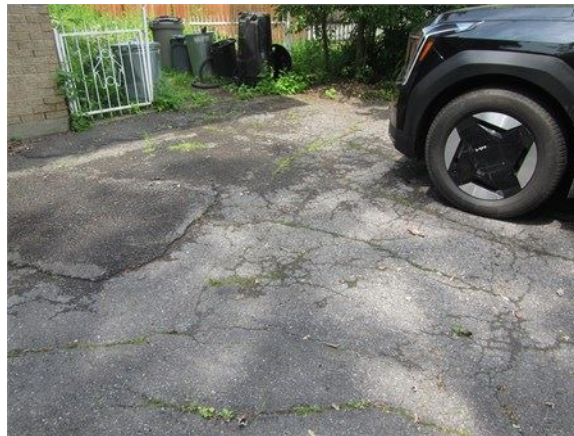
Nous avons remarqué que l'entrée d'asphalte était fissurée. Réparer les fissures et imperméabiliser la surface pour prolonger la durée de vie de l'entrée d'asphalte.

Entrée d'asphalte fissurée à réparer

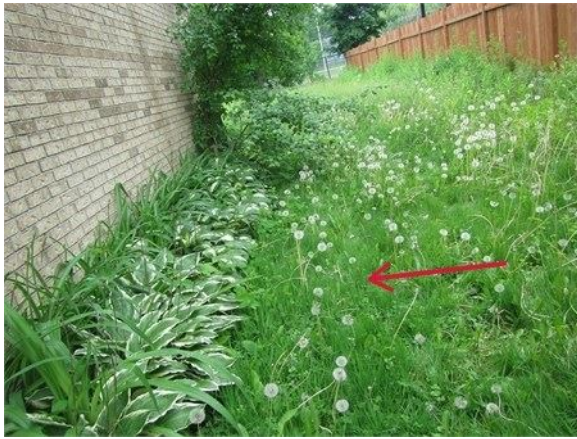
Nous avons constaté que les pentes du sol autour du bâtiment font en sorte que le drainage du terrain dirige l'eau vers la maison, surtout à l'arrière et sur le mur latéral droit. Cette situation sollicite anormalement le drainage des fondations et peut favoriser des infiltrations d'eau et des excès d'humidité au sous-sol. Évaluez la possibilité de modifier les pentes du terrain de manière à obtenir une pente de 1 unité de hauteur pour 10 unités de longueur et consultez un conseiller en aménagement extérieur au besoin.

Pente négative sur le mur latéral droit

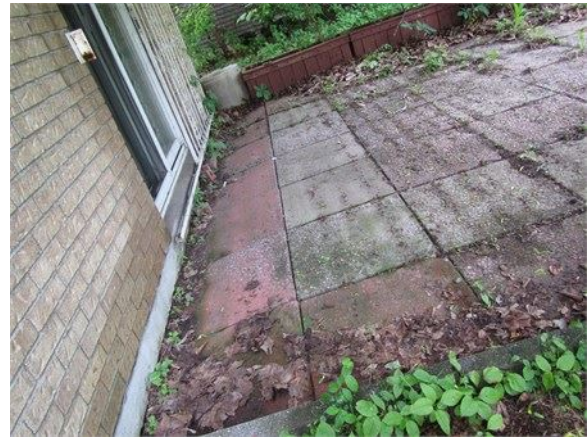
Pente négative sur le mur arrière et sol trop haut sur le mur

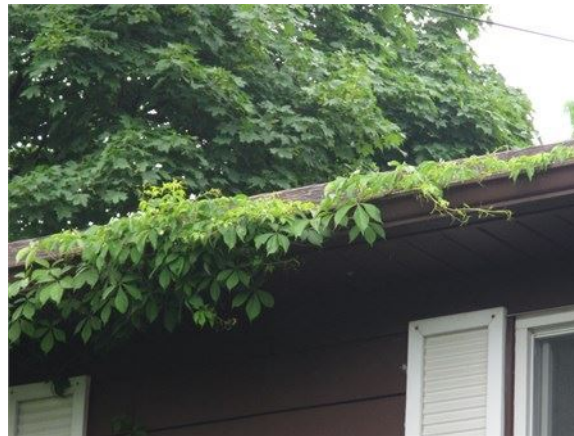
Nous avons noté la présence de plantes grimpantes sur le bâtiment. Bien que ce soit très joli, cela est très néfaste pour le bâtiment. Les plantes, pour grimper, doivent s'accrocher à la maçonnerie et ce faisant elles abîment les joints de mortier. De plus, nous avons remarqué qu'elles s'étaient installées dans une gouttière. Il faudrait enlever les plantes grimpantes.

Plantes grimpantes à enlever à l'avant

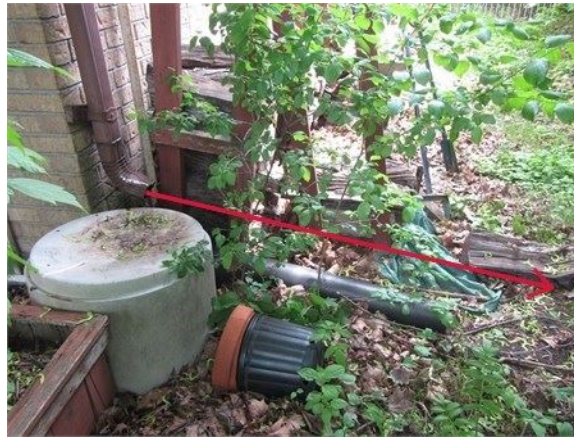
Les gouttières actuelles possèdent des descentes pluviales qui déversent leurs eaux directement au bas des murs. Cet état de fait provoque de l'humidité au sous-sol et sollicite inopinément le drain français (et par le fait même active la pompe de relevage de le puisard de la maison). Veuillez à installer des exutoires qui se prolongent jusqu'à six pieds de distance de la maison.

Installer des exutoires pour éloigner les eaux des gouttières des murs extérieurs

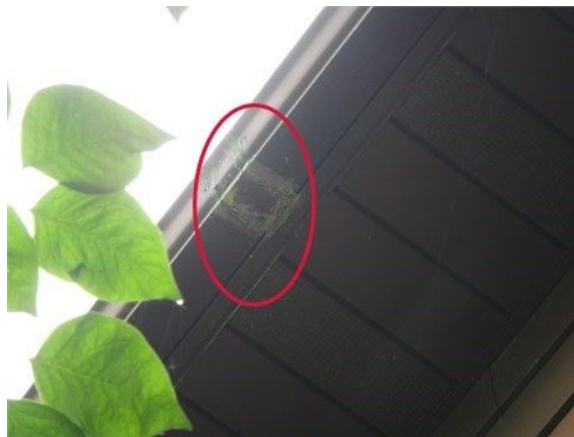
Nous avons remarqué que la gouttière arrière fuyait sur un joint. La gouttière a déjà été réparée. Coupez la section qui n'est pas étanche pour la remplacer et assurer l'étanchéité.

La gouttière arrière fuit

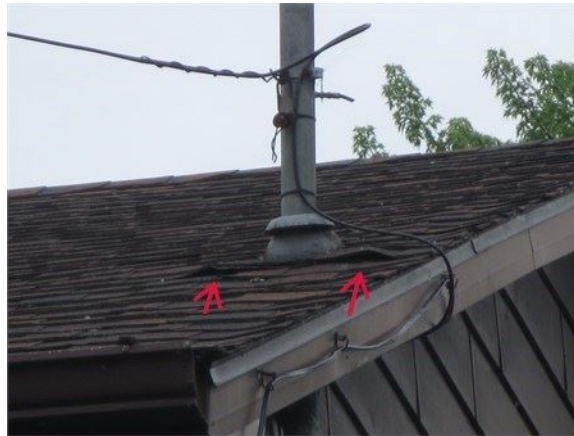
Nous avons remarqué que le solin du mât électrique sur la pente avant se trouvait entièrement sous les bardeaux de la couverture. Ces bardeaux sont ondulés et pourraient causer des infiltrations d'eau. Il est possible que le solin soit posé correctement et qu'un rang de bardeaux supplémentaire ait été ajouté pour

une raison esthétique. Demander au couvreur de vérifier ce qu'il en est et d'apporter le correctif approprié pour assurer l'étanchéité à long terme.

Solin sous les bardeaux et bardeaux soulevés : Vérifier l'installation

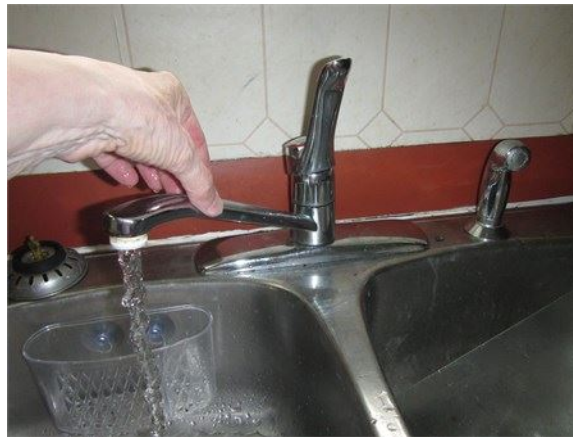
Nous avons remarqué que la robinetterie de l'évier de la cuisine était mobile. Fixer adéquatement la robinetterie pour éviter toute tension sur les conduites de plomberie qui pourraient causer des fuites.

Robinet de l'évier à fixer

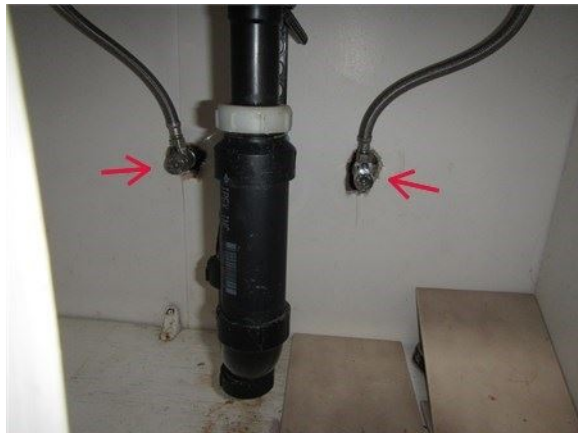
Nous n'avons pas observé d'anti-béliers sur les conduites d'eau sous les appareils de plomberie. Les anti-béliers sont obligatoires pour éviter les cognements des conduites qui pourraient causer des fuites le long des conduites de distribution d'eau (Article 2.6.1.9. du Code de plomberie du Québec). Faites installer des anti-béliers sur chaque conduite d'eau sous les appareils de plomberie.

Absence d'anti-béliers sous un appareil de plomberie en guise d'exemple

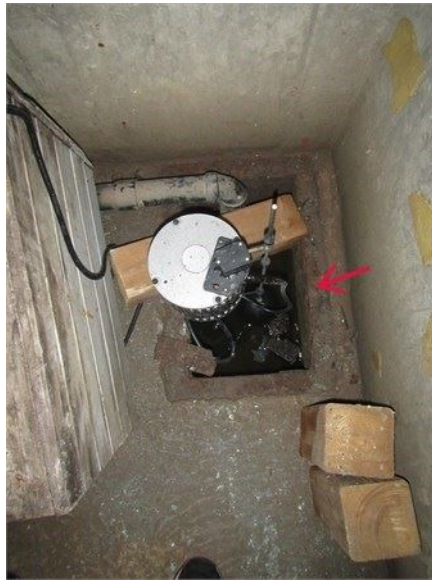
Nous avons remarqué qu'il n'y avait pas de couvercle sur le puisard installé dans la chambre froide. Installez un couvercle approprié en matière plastique pour assurer l'étanchéité du puisard et éviter la migration de l'humidité du puisard vers la chambre froide, le sous-sol et la maison.

Absence de couvercle sur le puisard à corriger

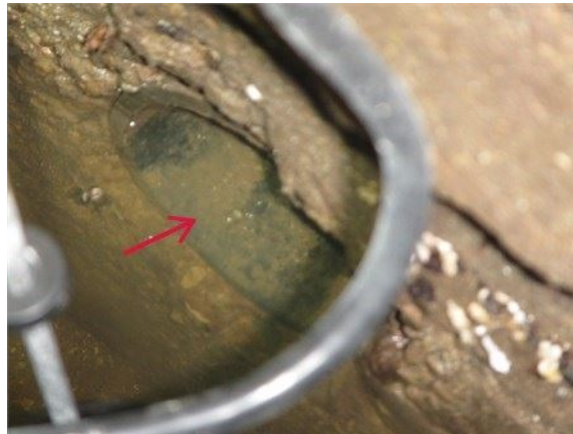
Comme des traces d'infiltration d'eau ont été observées au bas du mur de fondation avant, nous vous recommandons de procéder à un examen à la caméra du drain français qui débouche dans le puisard qui se trouve dans la chambre froide. Vous serez en mesure de déterminer si le drain français est en cause (pente négative, drain bloqué, etc.).

Il est aussi possible que le niveau d'eau dans le puisard soit trop haut. L'eau dans le puisard doit se trouver sous le niveau inférieur du drain français qui se déverse dans le puisard. Ajuster la flotte de la pompe au besoin.

Le drain qui se trouve sur la paroi avant du puisard / Au besoin, ajuster la flotte de la pompe pour que le niveau de l'eau soit plus bas que le drain

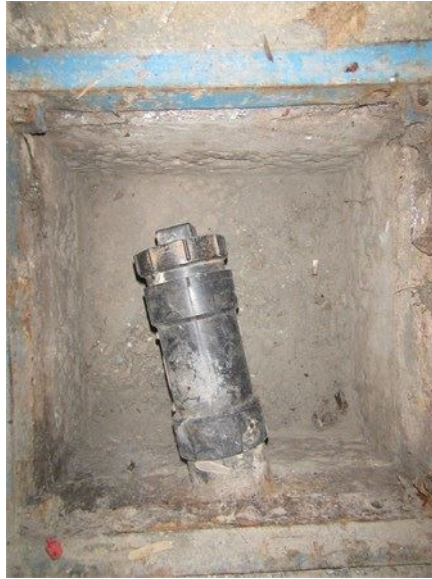
Nous avons remarqué que la fosse de retenue du garage était vide. Nettoyer la fosse et remettre de l'eau propre pour que la partie inférieure du Té sanitaire soit plongée dans l'eau. Vous éviterez ainsi les odeurs d'égout dans le garage et les problèmes de salubrité associés.

Fosse de retenue vide dans le garage : remettre de l'eau propre

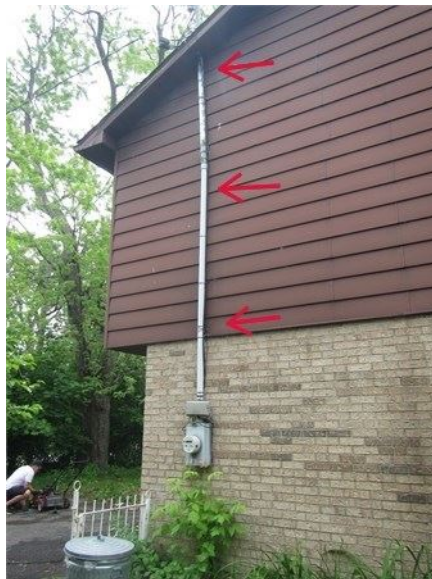
Nous avons noté une déficience de la fixation du mât électrique de la résidence. Un mât électrique doit être solidement fixé au mur, de préférence avec des brides de fixations métalliques (3) et le support des conducteurs doit être solidement fixé au mât ou à la maison. Consulter un électricien qualifié pour ajouter des brides de fixation au mât électrique.

Ajouter des fixations au mât électrique

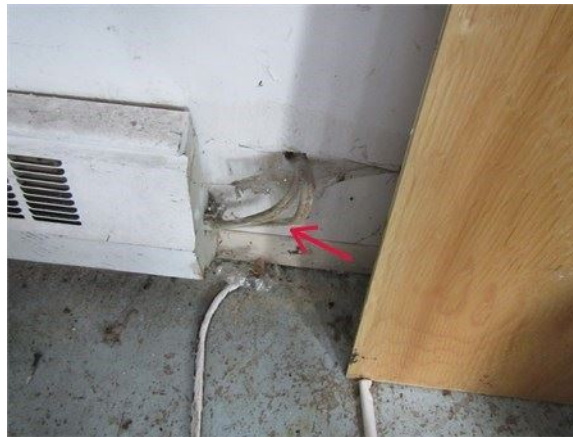
Nous avons noté la présence de câbles électriques à découvert. Cette condition peut représenter un risque pour la sécurité des personnes. Dans la mesure du possible, nous vous recommandons de dissimuler les câbles apparents ou de les recouvrir d'une gaine protectrice.

Câbles apparents dans le garage à protéger

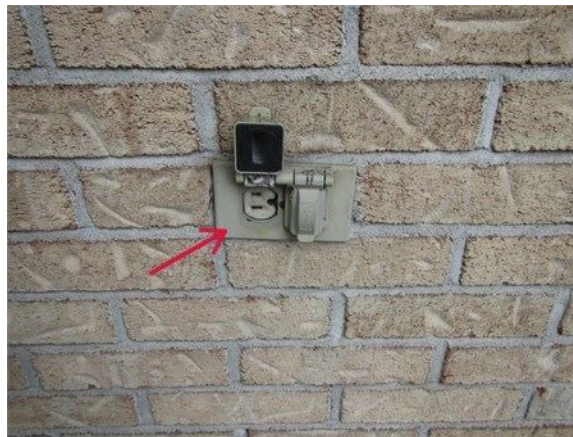
Afin d'éviter les risques d'électrocution, nous vous recommandons de remplacer les prises standards situées à l'extérieur par des prises de type détecteur de fuites (DDFT).

Exemple de prise extérieure sans DDFT

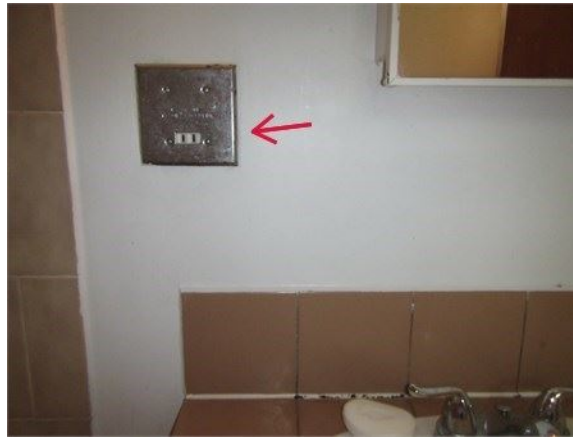
Nous avons remarqué, dans la salle de bains du rez-de-jardin ainsi que dans la salle de bains de l'étage, qu'il n'y avait qu'une prise pour rasoir près du lavabo. Installer une prise de courant avec disjoncteur différentiel de fuites à la terre serait un choix judicieux car cela vous permettrait de brancher autre chose que simplement un rasoir.

Exemple de prise pour rasoir

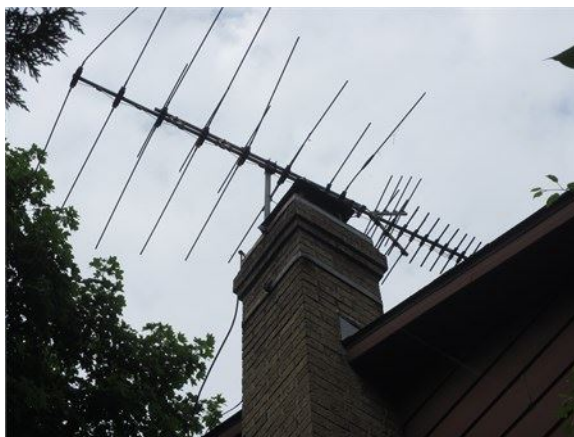
Antenne fixée à la cheminée

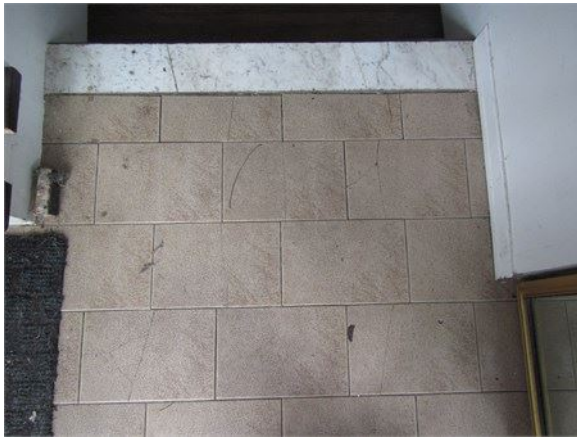
Carreaux à remplacer dans le portique d'entrée

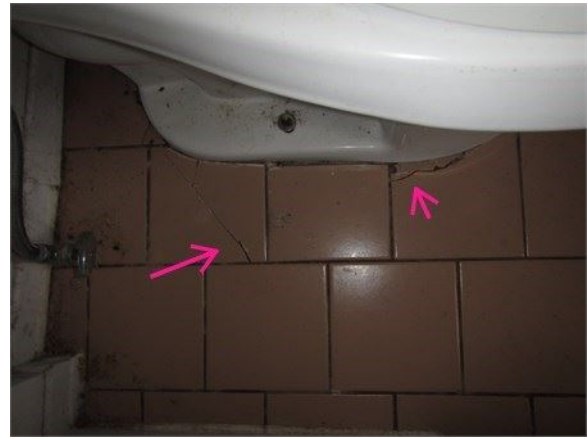
Quelques carreaux fissurés autour de la toilette au rez-de-jardin

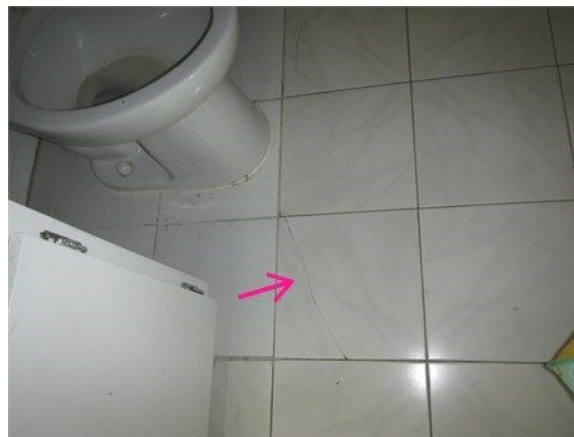
Carreau fissuré dans la salle de bains principale

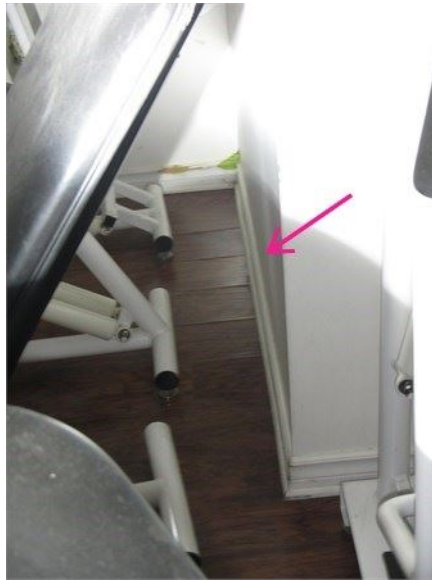
Parquet déformé le long du mur de l'escalier à investiguer

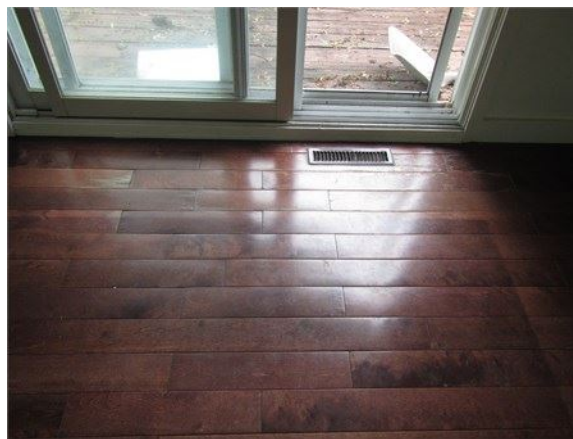
Parquet déformé probablement par des infiltrations d'eau

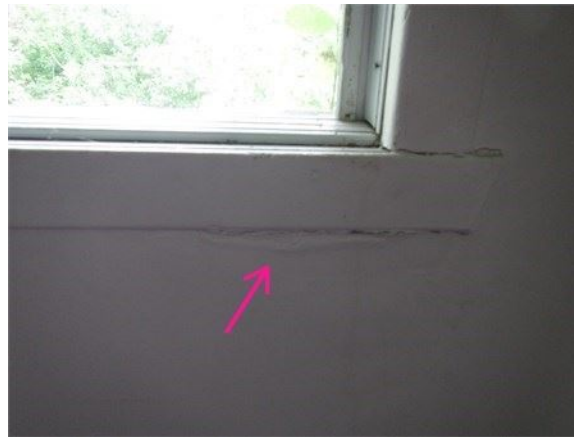
Gypse et peinture déformés

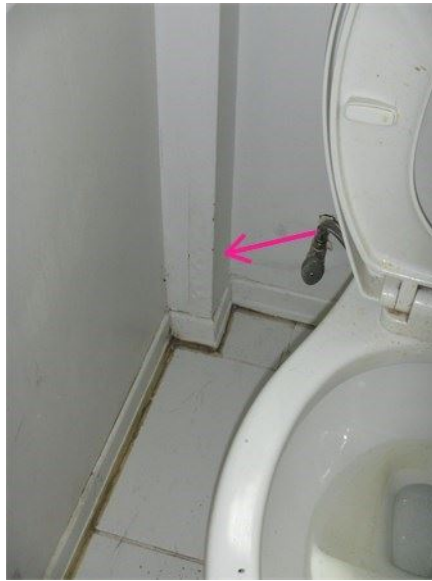
Gypse déformé le long du meuble lavabo à surveiller par prudence

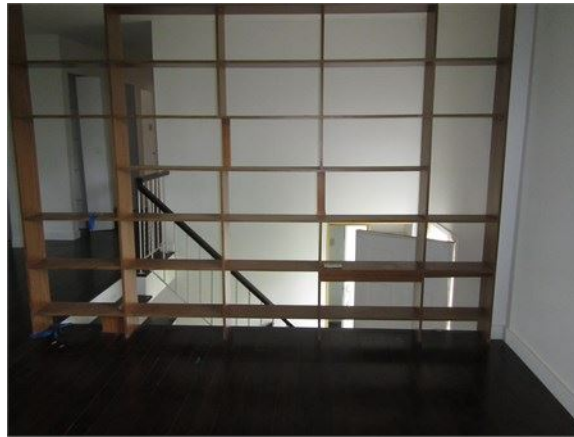
Absence de garde-corps entre le séjour et l'escalier

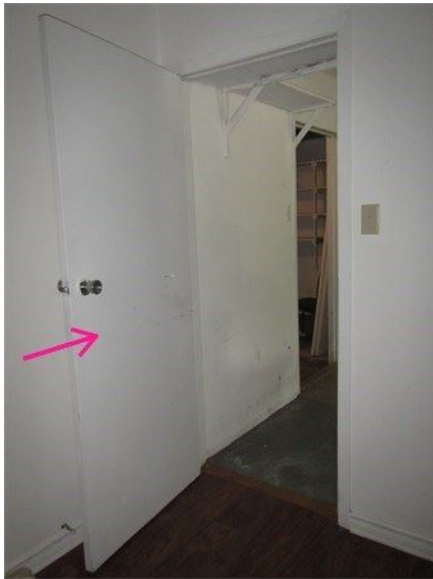
La porte entre la maison et le garage : Installer un ferme-porte et un coupe-froid tout autour de la porte y compris sur le seuil

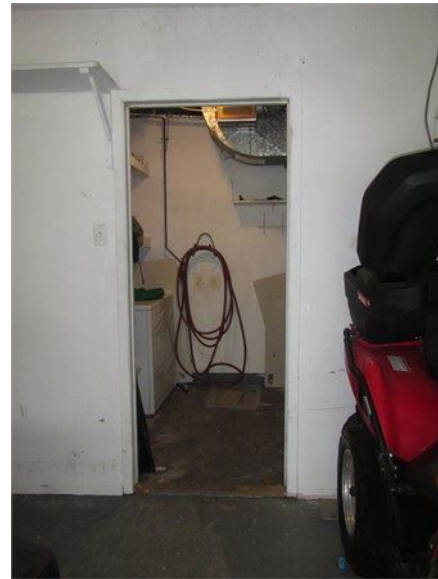
La porte entre la salle de la fournaise et le garage : Installer un ferme-porte et un coupe-froid tout autour de la porte y compris sur le seuil

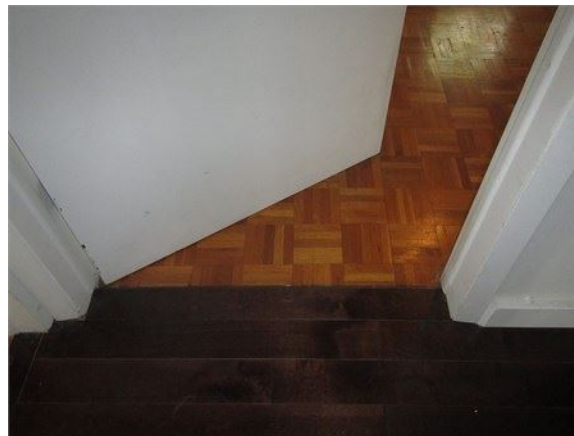
La porte de la chambre avant centre frotte contre le sol : Ajuster la porte

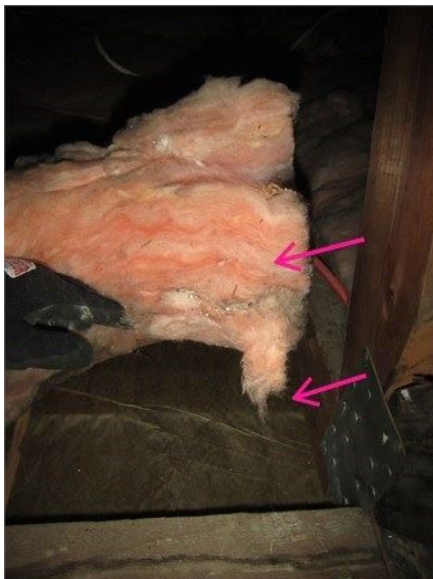
Isolation faible par rapport aux normes actuelles

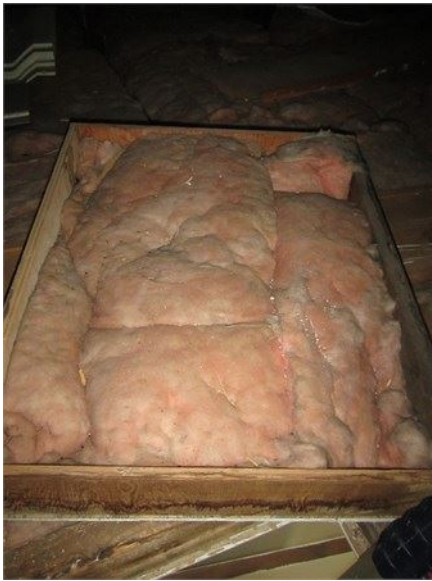
La trappe d'accès à l'entretoit est peu isolée

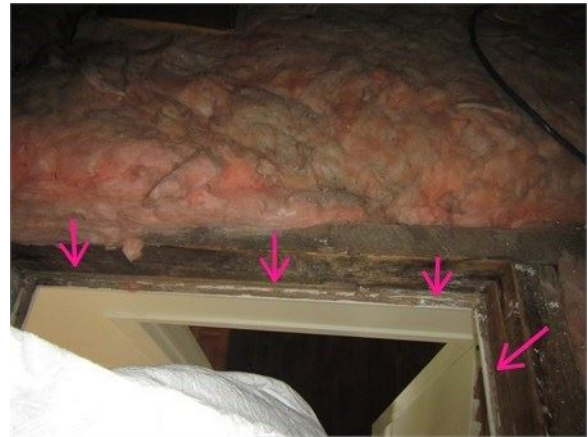
Installer un coupe-froid (comme autour des portes extérieures) au pourtour de la trappe d'accès à l'entretoit

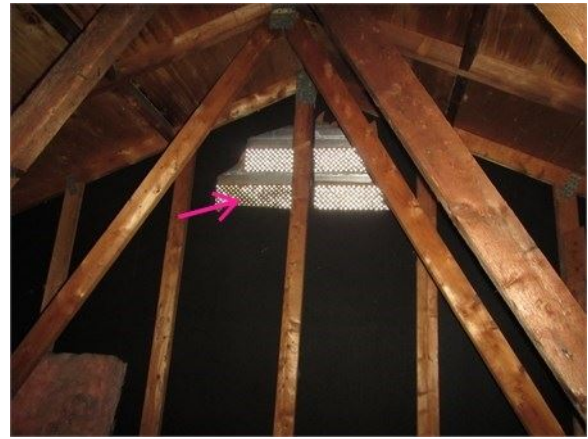
Exemple de grille de pignon à fermer

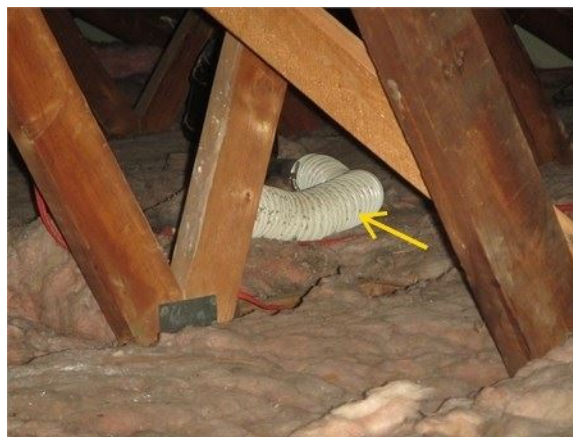
Conduit d'extraction à isoler. S'assurer que le conduit aboutit à l'extérieur par le biais d'un registre à clapet

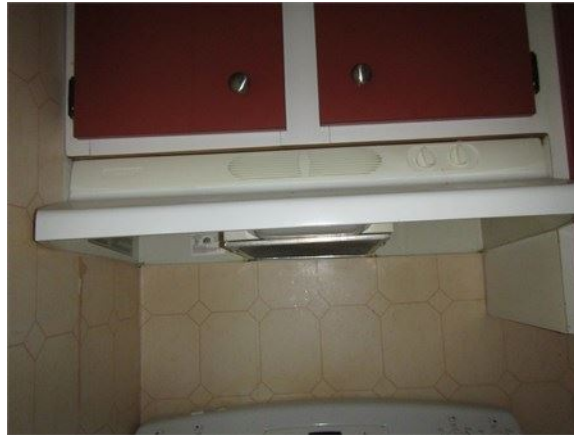
Hotte non fonctionnelle à l'inspection
