25 juin 2026

## **RAPPORT D'ARCHITECTE**

**PROJET : Rédiger un rapport décrivant l'état actuel de la maison unifamiliale  
située au 429 Avenue Saint-Louis à Pointe-Claire, Québec**

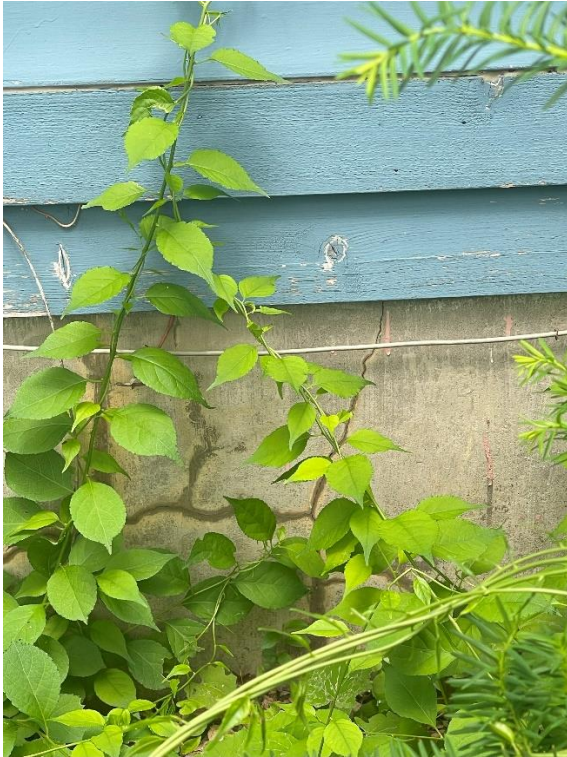
Il existe des fissures importantes et structurales dans le mur de fondation avec des sections du béton gravement endommagées ou émiettées.

***Fissures dans le béton et dommages aux planches de bois***

***En raison de l'âge du bâtiment, il est probable qu'un drain français n'existe pas. La situation peut être corrigée avec l'installation d'un drain français et d'une membrane d'étanchéité sur la face extérieure du mur de fondation. Les nouvelles exigences d'efficacité énergétique exigent aussi l'ajout d'une isolation rigide du côté extérieur du mur de fondation, qui devraient, encore plus, améliorer l'étanchéité du mur.***

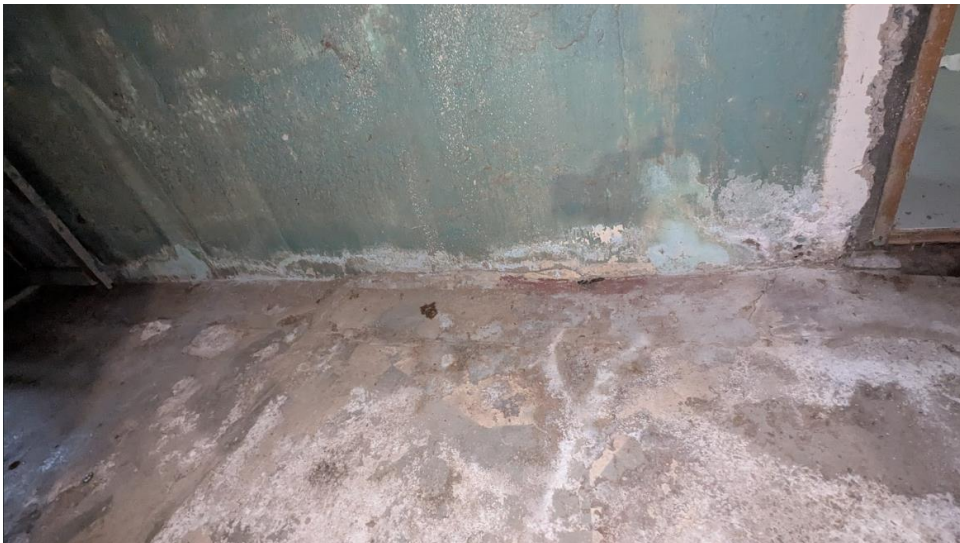
Des indices d'humidité et d'infiltration d'eaux ont été remarquées sur la face intérieure des murs de béton du sous-sol ainsi que de signes d'efflorescence et des fissures dans le plancher de béton au sous-sol indiquant une infiltration d'eau importantes.

***Efflorescence sur de la dalle de béton en sous-sol à cause de l'humidité***

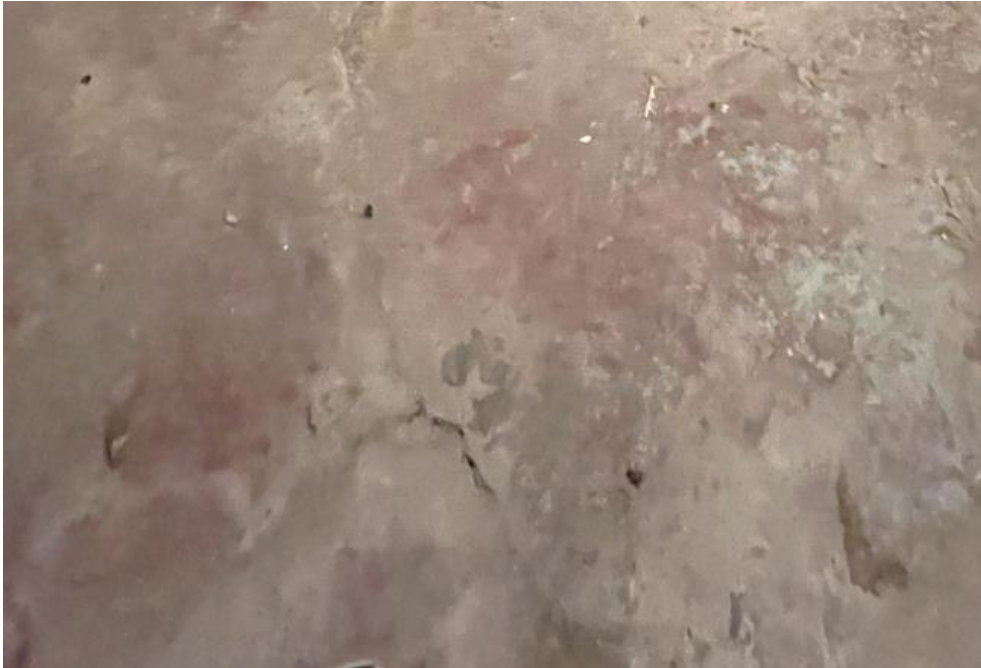
***Exemple fissures dans la dalle du sous-sol***

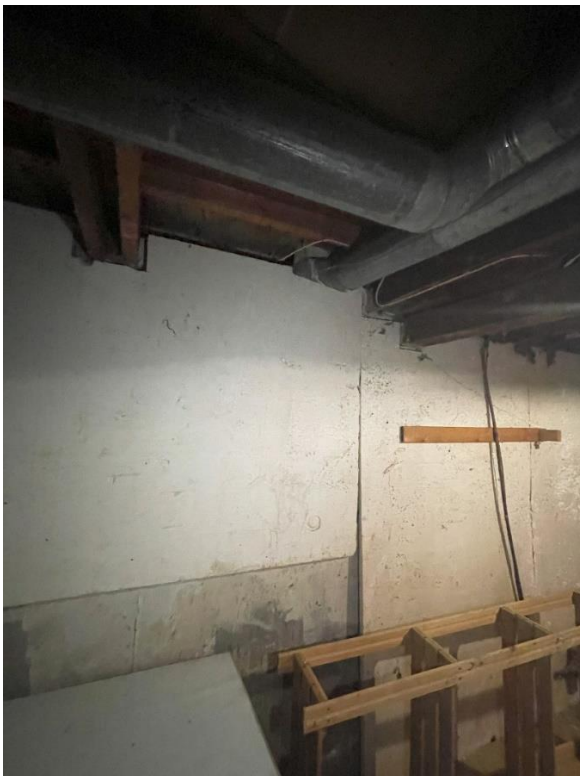
L'isolation sur les murs de béton est presque inexistante sauf pour une couche d'isolant rigide de 1/2" sur une section du mur au sous-sol.

***Exemple du manque d'isolation sur les murs***

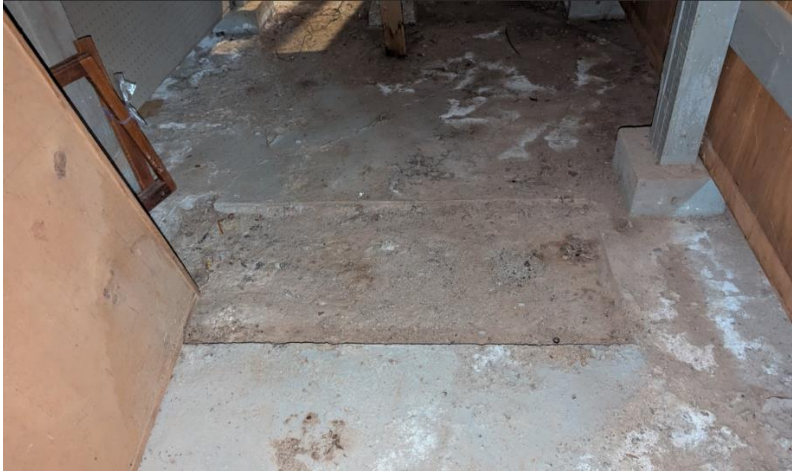
***Exemple des fissures et efflorescence dans dalle de béton du sous-sol***

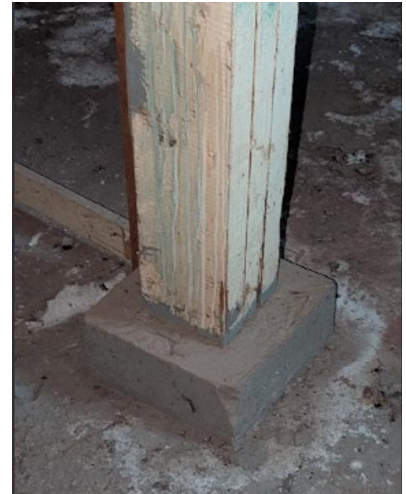
***fissures dans la base de béton***

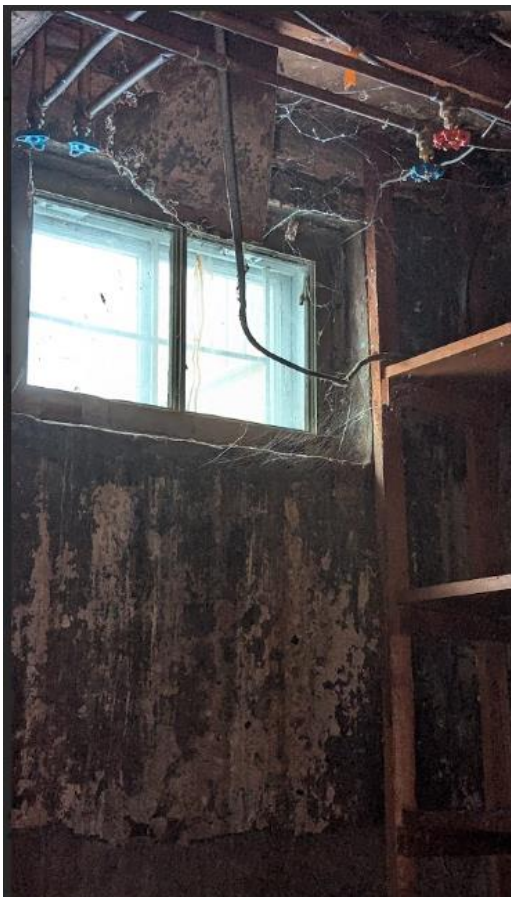
L'infiltration d'eau et l'âge du bâtiment ont aggravé la dégradation des murs de béton et de la moisissure a été remarqué dans plusieurs endroits sur les murs et plancher de béton.

***Exemple des taches d'humidité sur le mur de fondation en béton***

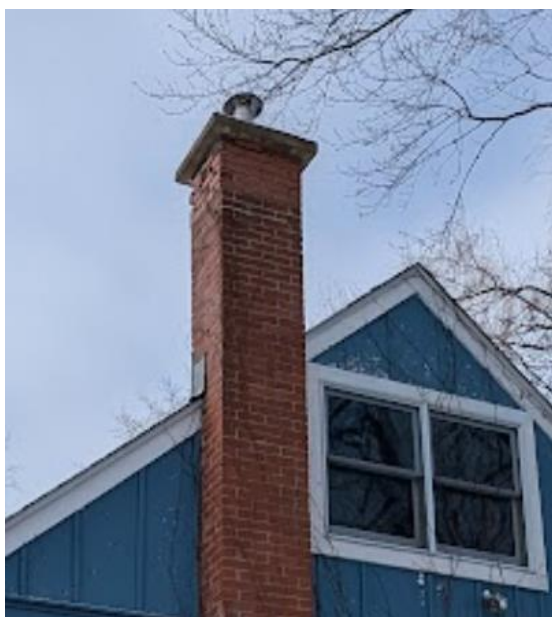
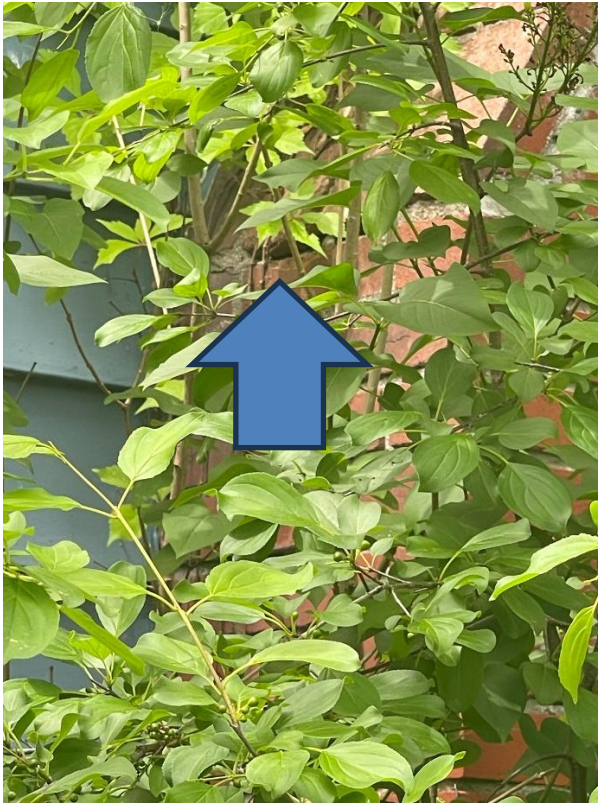
Plusieurs briques de la cheminée sur la façade latérale droite sont cassées, endommagées ou manquaient.

***Exemple des briques cassés et manquantes***

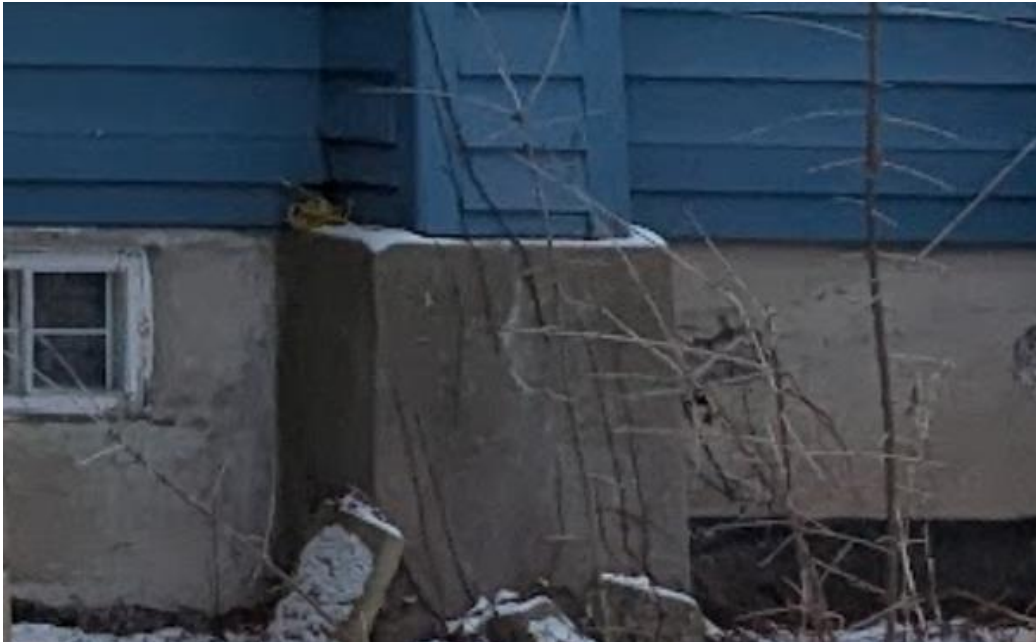
***Les revêtements extérieurs sont les originaux. L'humidité, la manque des solins lors du transition des matériaux et la manque d'entretien ont aggravés la détérioration des éléments. En plus, certaines surfaces des murs en bois étaient en retrait vis-à-vis la face extérieure du mur de fondation. Cette situation ne permet pas le propre drainage et rejet d'eau qui infiltre le mur vers l'extérieur.***

***Exemple du manque des solins à la transition entre les matériaux et murs de bois en retrait vis-à-vis la face du béton***

***Il est suggéré de démolir les sections du mur de planches de bois qui sont en retrait et les installer en saillie d'au moins 1/2" à l'extérieur de la face de mur de fondation et installer des solins en acier qui dépasse la limite du béton et aie une pente de 6% vers l'extérieur par-dessus des solins flexible qui étend d'au moins 12" sur le mur derrière les revêtements du bois pour bien rejeter l'eau loin du béton.***

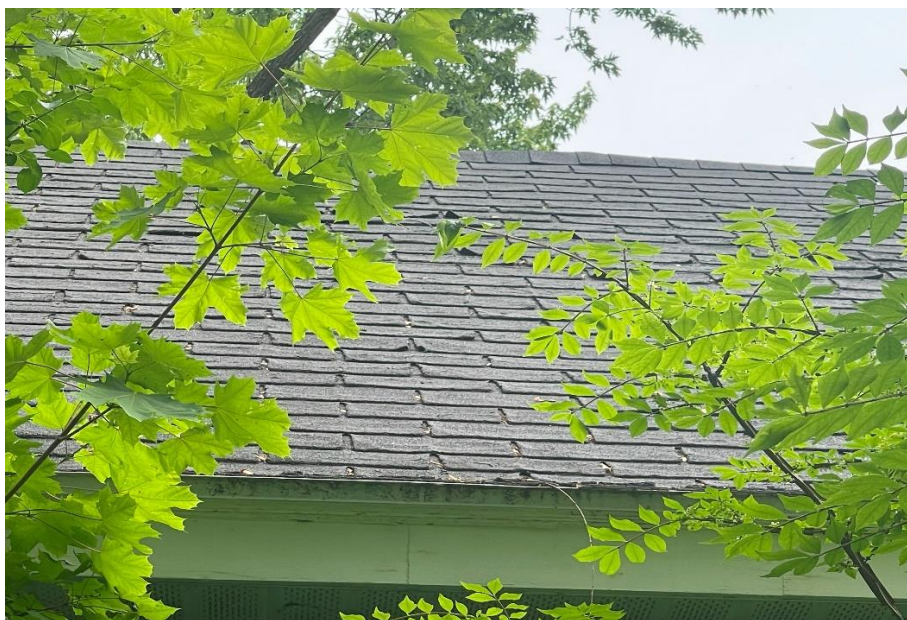
Toit en pignon d'avant en arrière recouvert avec des bardeaux d'asphalte.  
Des bardeaux sont décollés ou cassés autour de la cheminée en maçonnerie.  
Il a été observé aussi que des gouttières et descentes manquaient au bouts des toits en pente

***Bardeaux décollés et manque des gouttières.***

***La toiture semble être original. Remplacer la toiture en bardeaux d'asphalte et profiter en même temps de vérifier la condition du contreplaqué et membranes en dessous et les remplacer au besoin.  
Installer un système de gouttières et descentes en acier galvanisé afin de contrôler l'évacuation des eaux de pluies et fonte de neige loin des façades.***

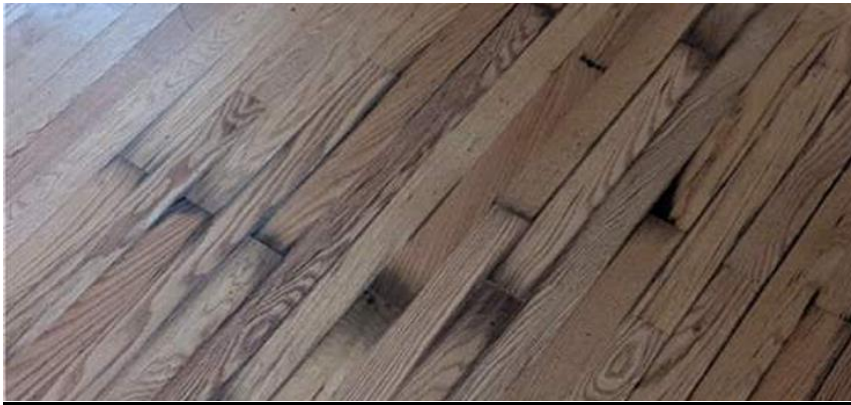
Noircissement dans les planchers de bois.

**Exemple de noircissement des planches de bois du plancher**

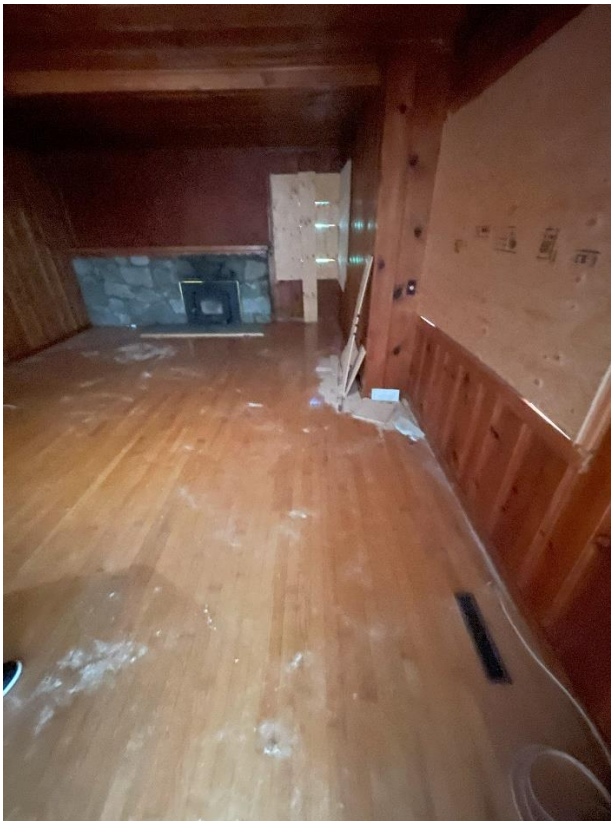
Certains planchers avaient des penchements importants.

***L'infiltration d'eau et la manque d'entretien de la maison a causé des dégradations importantes sur toutes les surface de finition intérieures. Les penchements des planchers indiquent des problèmes structuraux dans***

**Exemple de penchement dans le plancher vers le mur du foyer**

**les éléments du support, comme les poutres non-continue indiquées dans les photos ci-bas ou des fléchissements dans les poutres. Un ingénieur en structure doit être consulté afin d'identifier et régler les problèmes structuraux.**

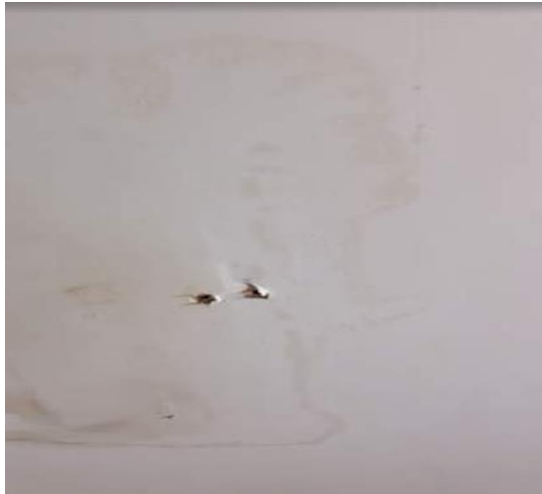
Des traces d'humidité et de la moisissure ont été observées sur les murs intérieurs et plafonds dans plusieurs endroits.

**Traces d'humidité sur le plafond de RDC**

**Le problème d'infiltration d'eau doit être réglé par l'ajout des membranes flexible scellés à chaque joint des matériaux différents et par-dessus toutes les portes extérieures et fenêtres.**

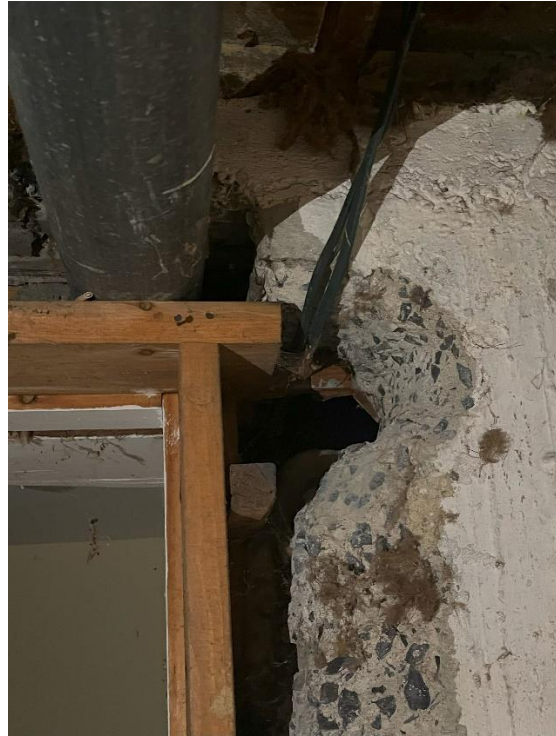
Fissures dans les murs intérieurs de gypse et béton cassé au sous-sol.

**Mur intérieur de béton cassé**

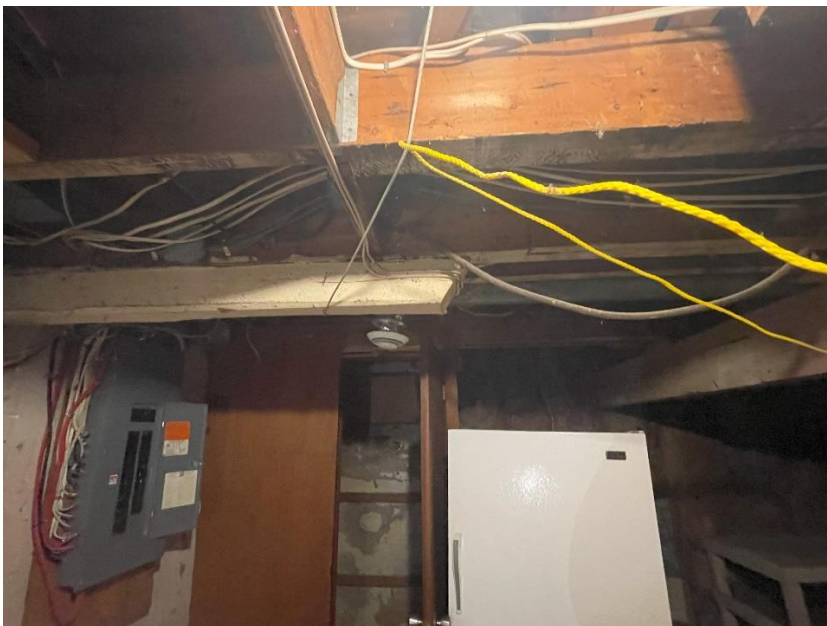
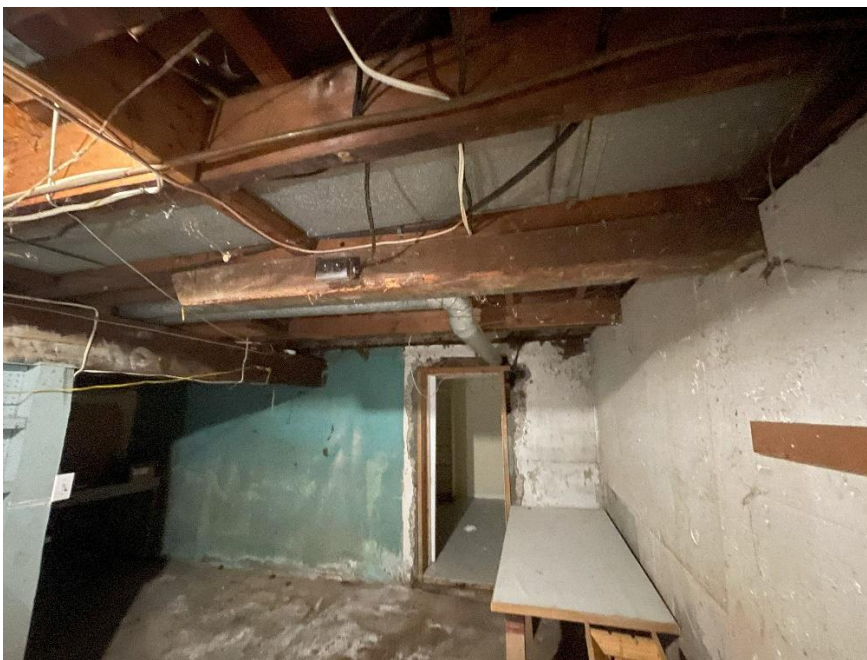
**Exemple de poutrelle du plancher non-continue**

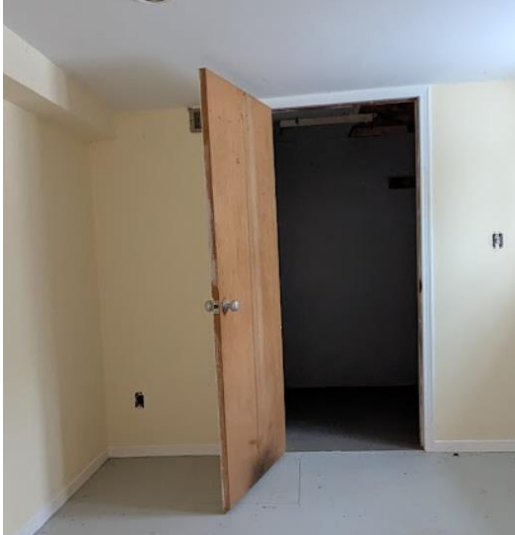
**Exemple de porte tachée à cause de l'humidité**

**Celles-ci ne rencontrent non plus les mesures du confort, de l'étanchéité ni de l'efficacité énergétique exigée ni souhaitée. Le remplacement de toutes les fenêtres avec des unités scellées en verre double rempli d'argon ayant la certification 'Energy star' et bien sceller autour de ces unités de l'extérieur et de l'intérieur est grandement recommandée afin de s'assurer le confort et l'efficacité nécessaires.**

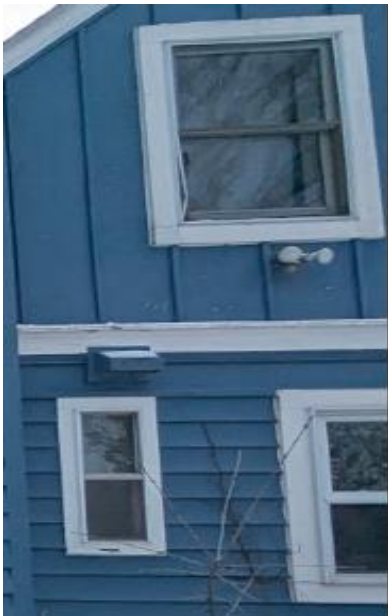
***Les portes et fenêtres sont celles d'origine. Le manque des solins par-dessus des fenêtres de l'extérieur et le manque ou la discontinuité des calfeutrages autour des fenêtres a aggravé la détérioration des conditions***

**Exemple de manque du solin dessus fenêtre  
Exemple du cadre de fenêtre magané**

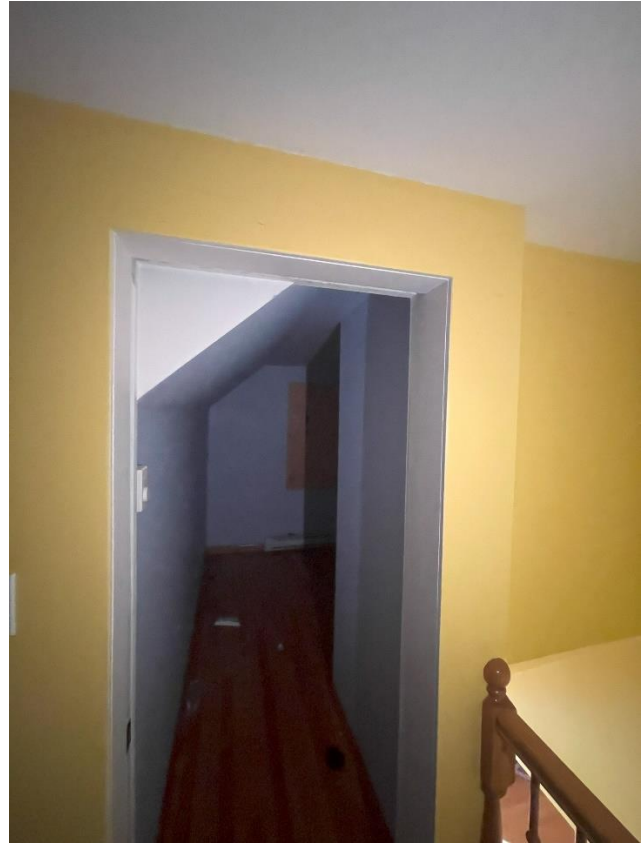
*Exemples des portes des chambres à coucher partiellement bloquées*

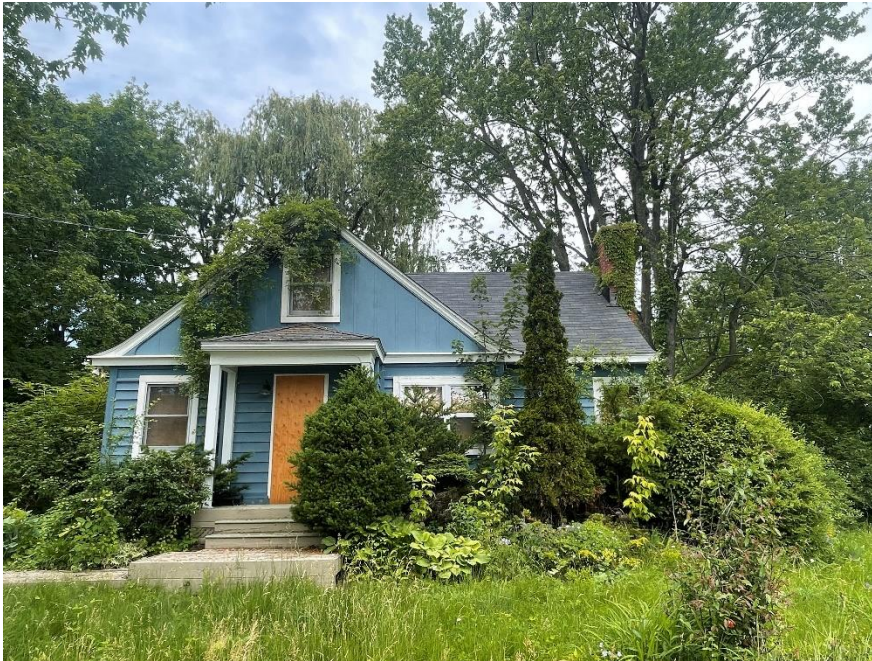
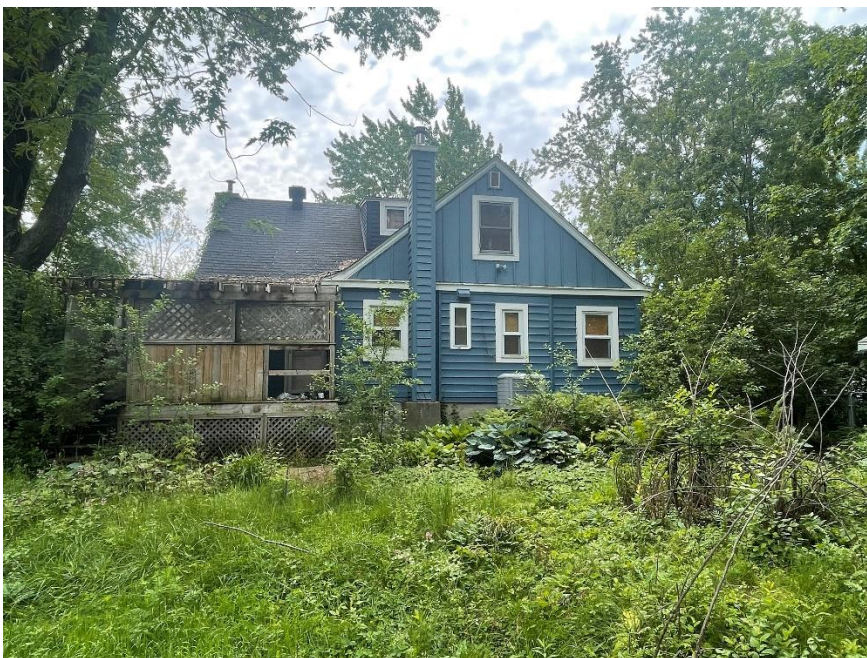
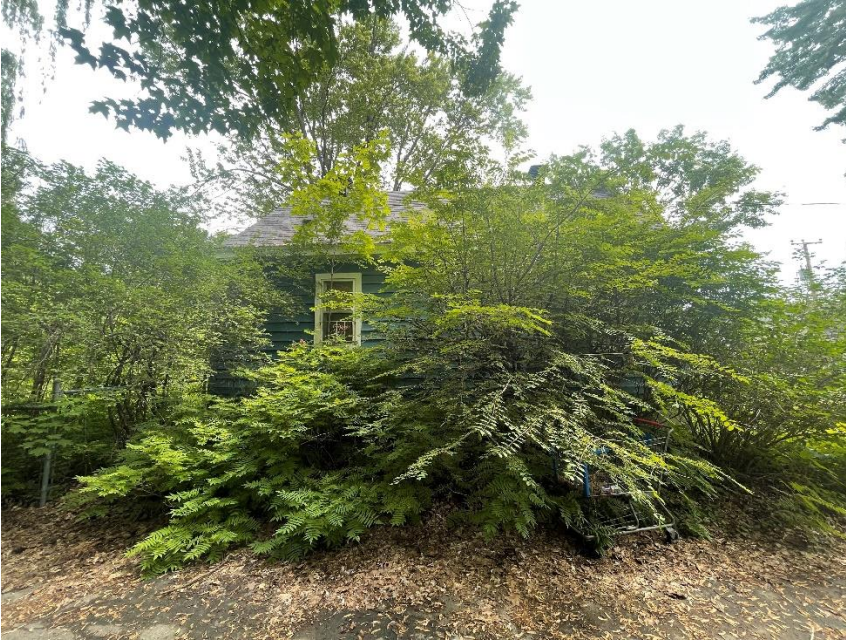
Le terrain est non-aménagé. Il existe beaucoup de plantes et des arbres trop proche de la maison et une grande surface des façades de la maison sont couvertes par des plantes grimpantes. Celles-ci contredissent à la bonne circulation d'air et l'assèchement propres des façades mouillées après la pluie.

***Nettoyer le terrain est enlever les plantes grimpantes afin de n'accélérer pas la détérioration des façades déjà en mauvaise condition.***

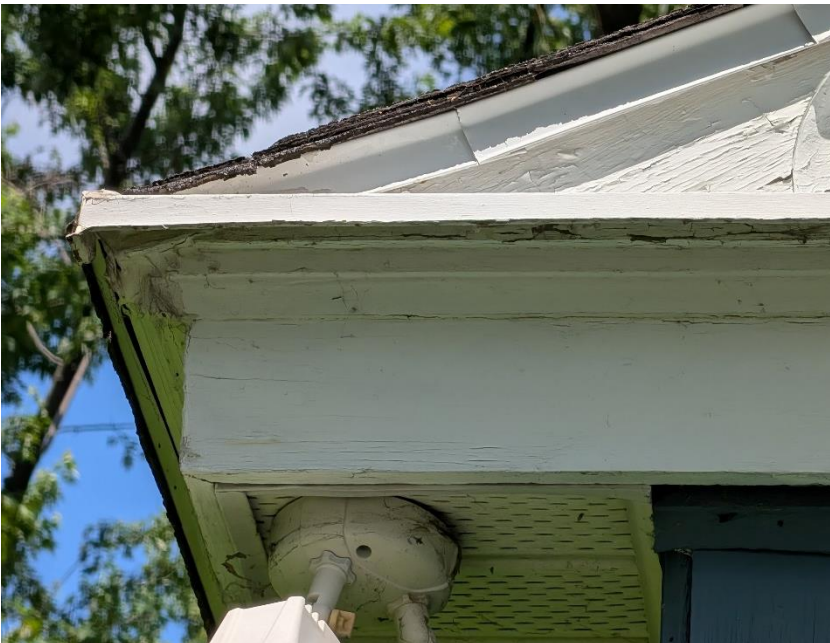
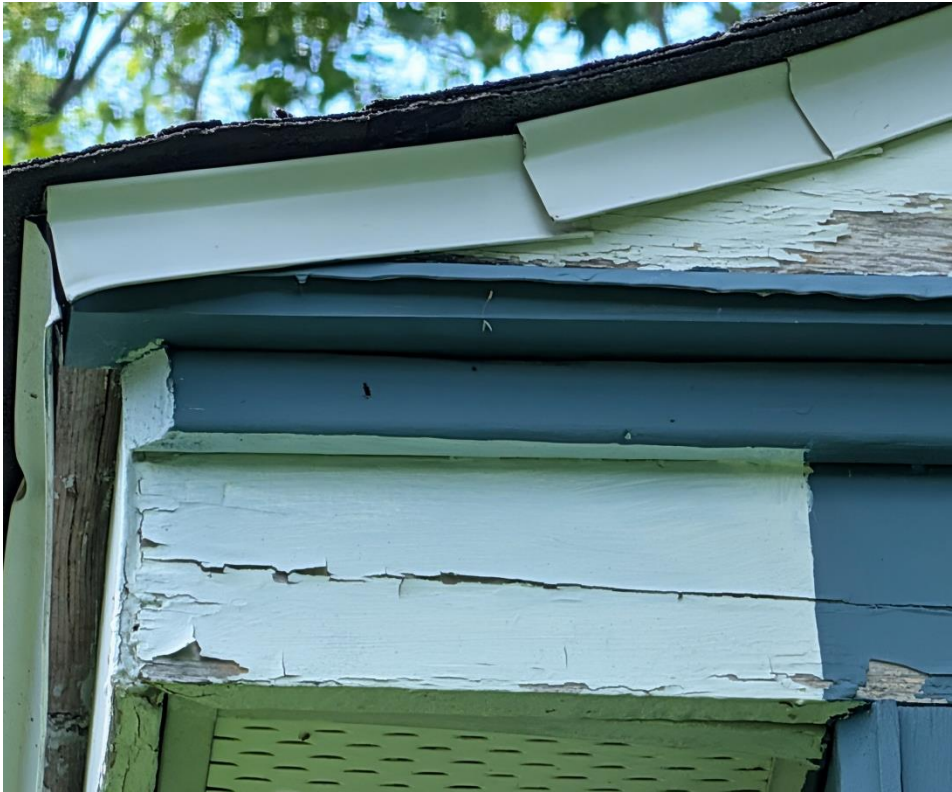
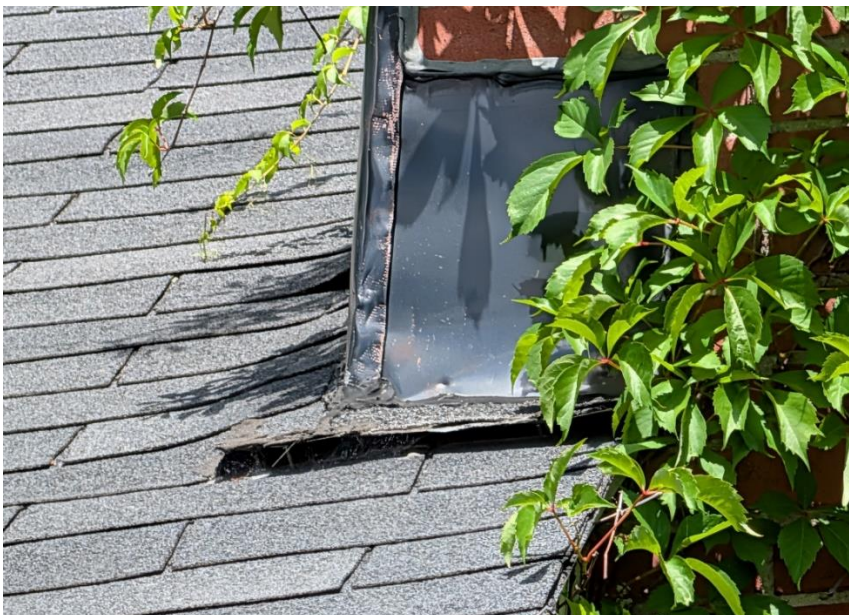
Les solins du toit sont endommagés et détachés de la structure de la maison sur plusieurs points et les joints de scellement sont secs et au point de remplacement complet

Les solins des bardeaux d'asphalte sont décollés du toit, de la brique et de la membrane (papier noir) du toit. Tous les joints sont à refaire au complet

**Exemples des solins détachés**

***Il faut remplacer tous les solins en métal existants par des nouveaux solins peints ou galvanisés de même style et dimensions.***

***Il faut refaire tous les joints de scellement partout aux toits et soffites et autour de toutes les fenêtres et portes extérieures***

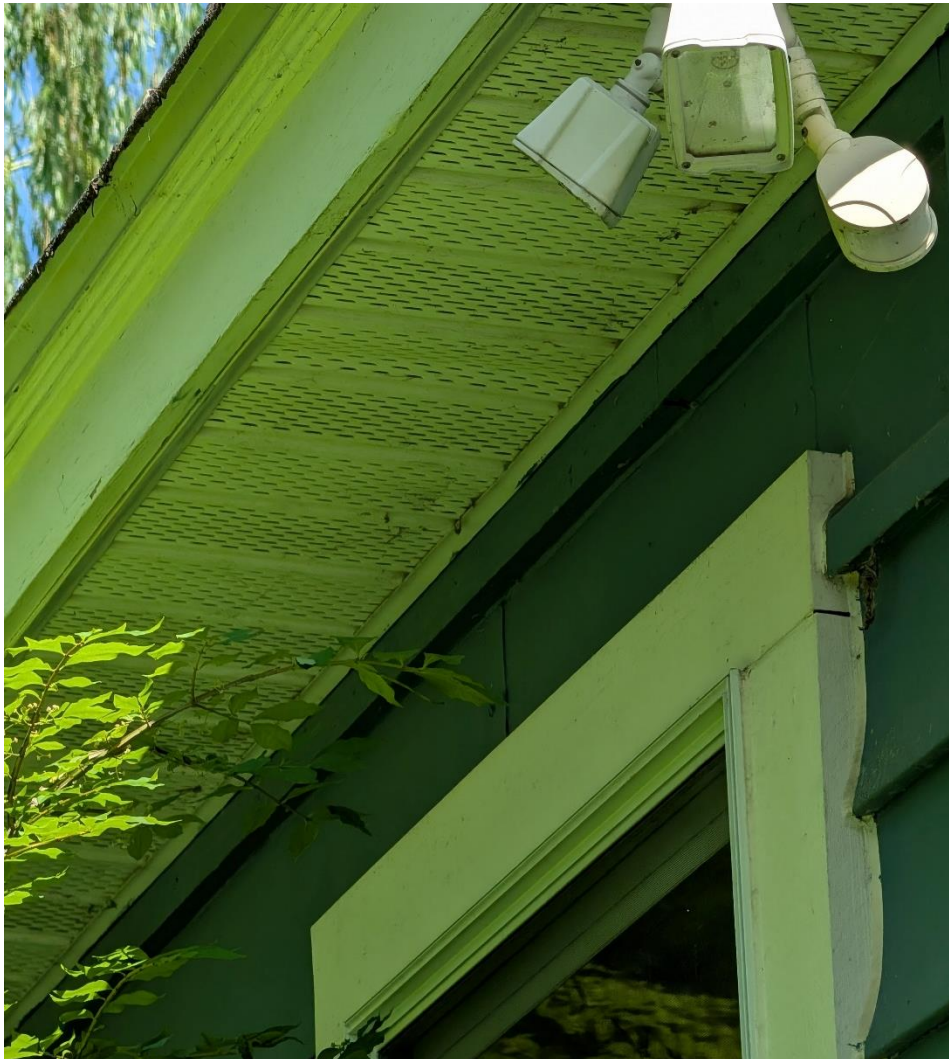
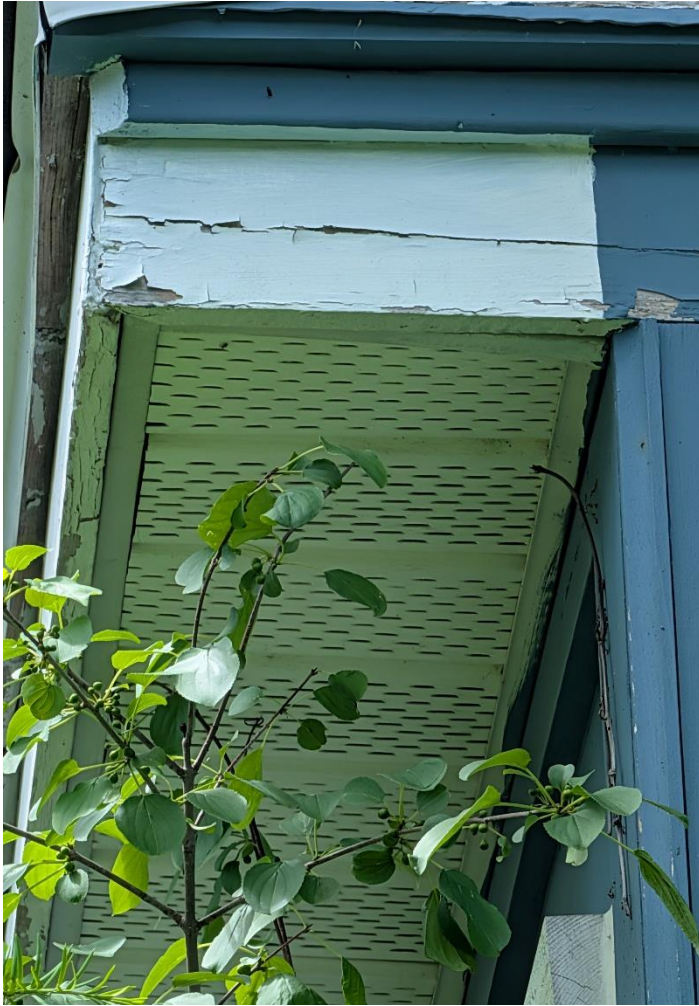
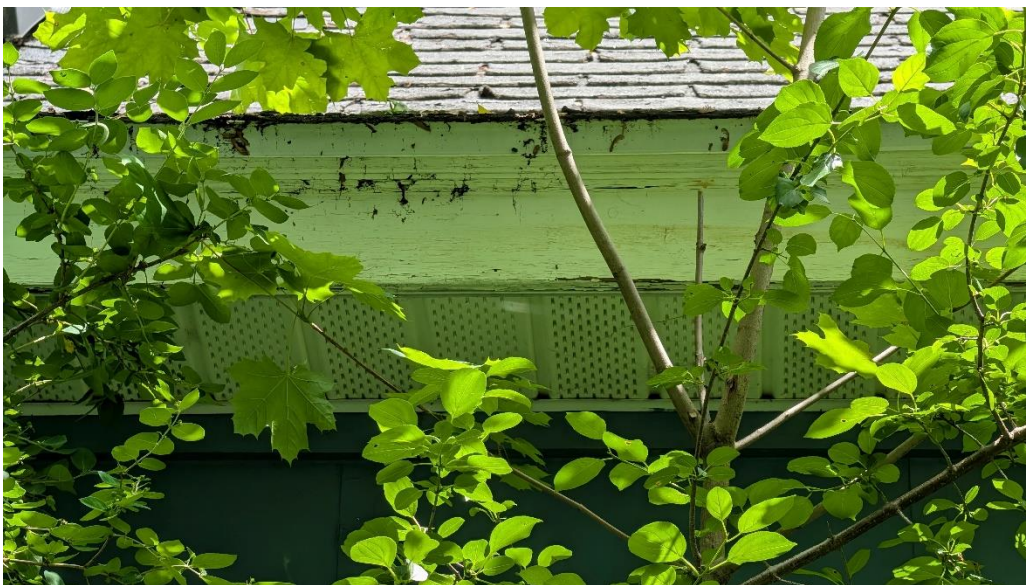
Les soffites existants sont d'un modèle ventilé mais sont endommagés aux plusieurs points avec des clins ondulés et bloqués qui ne permettent pas de ventilation adéquate aux toits

***Exemples des soffites et fascias détériorés***

***Tous les soffites sont à remplacer par des nouveaux clins de métal ventilés au complet avec les coins de support***

***Il faut nettoyer l'intérieur des soffites de toutes plantes grimpantes, insectes et nids des oiseaux***

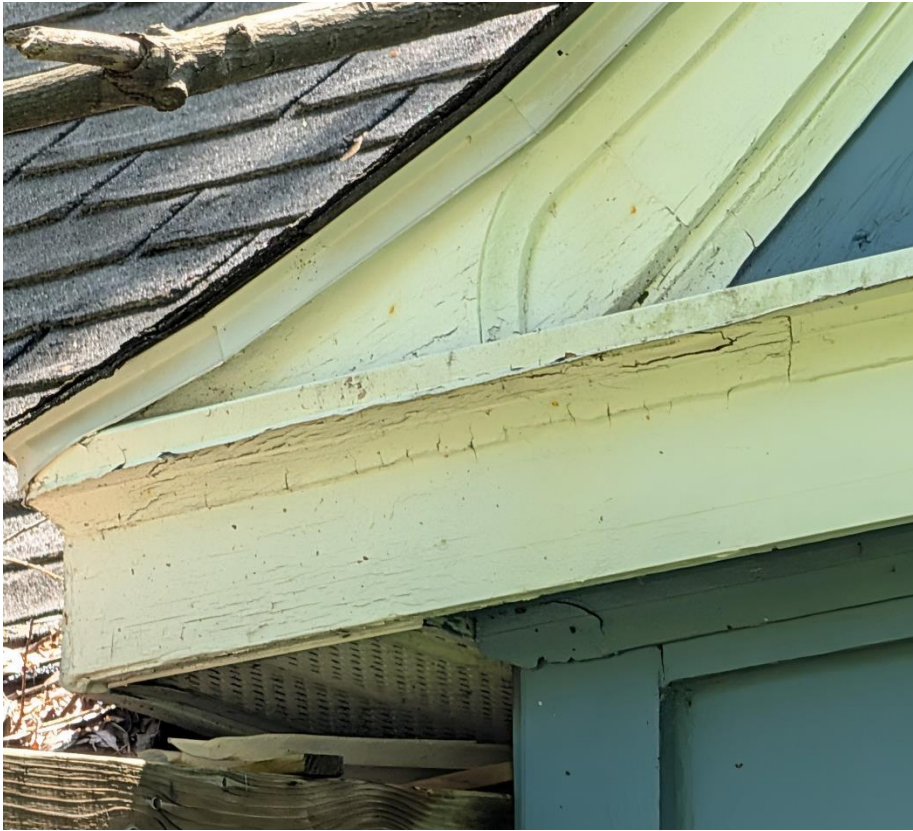
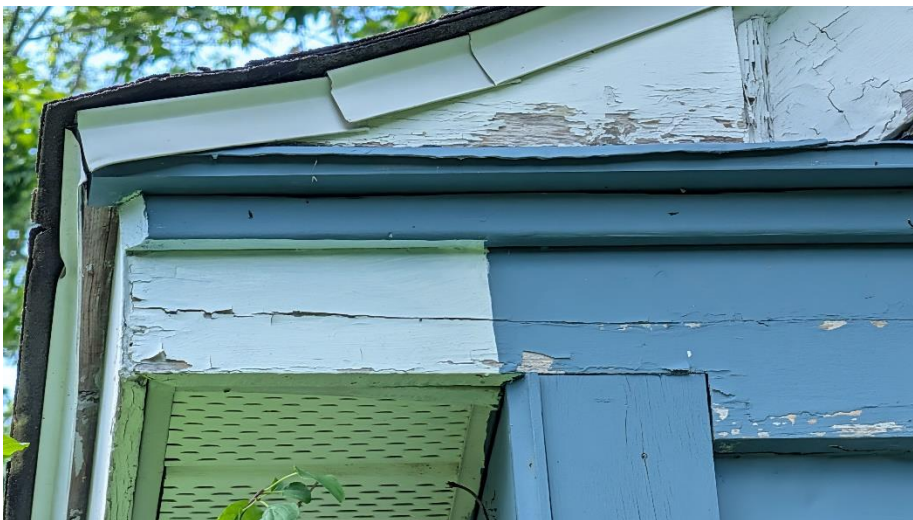
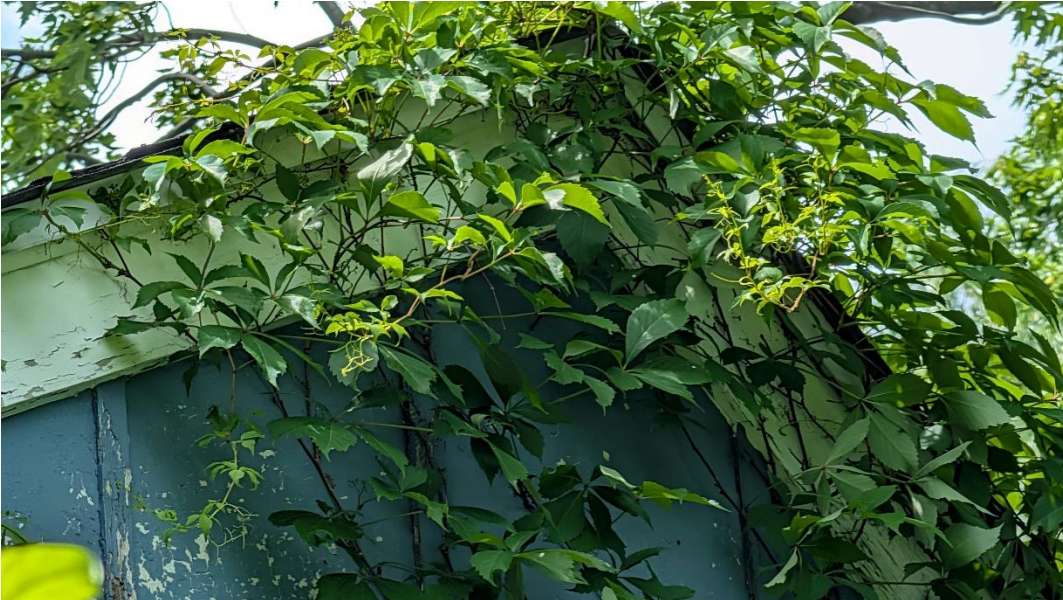
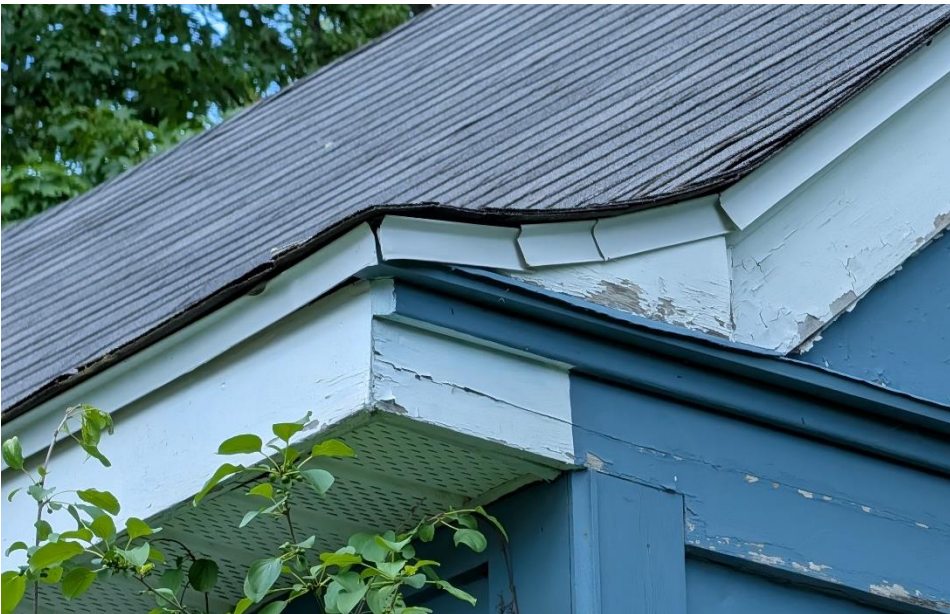
Les fascias sont en bois peint avec des morceaux fissurés et instables. Ils ne sont pas continués sur la même façade. Plusieurs sections ont subi des infiltrations d'eau avec des tâches visibles.

Des plantes sont attachées partout aux fascias à travers des trous dans la structure et jusqu'à l'intérieur du toit

***Les fascias en bois sont également à remplacer au périmètre de la maison, nettoyer tout le périmètre de toutes plantes, insectes et nids des oiseaux***

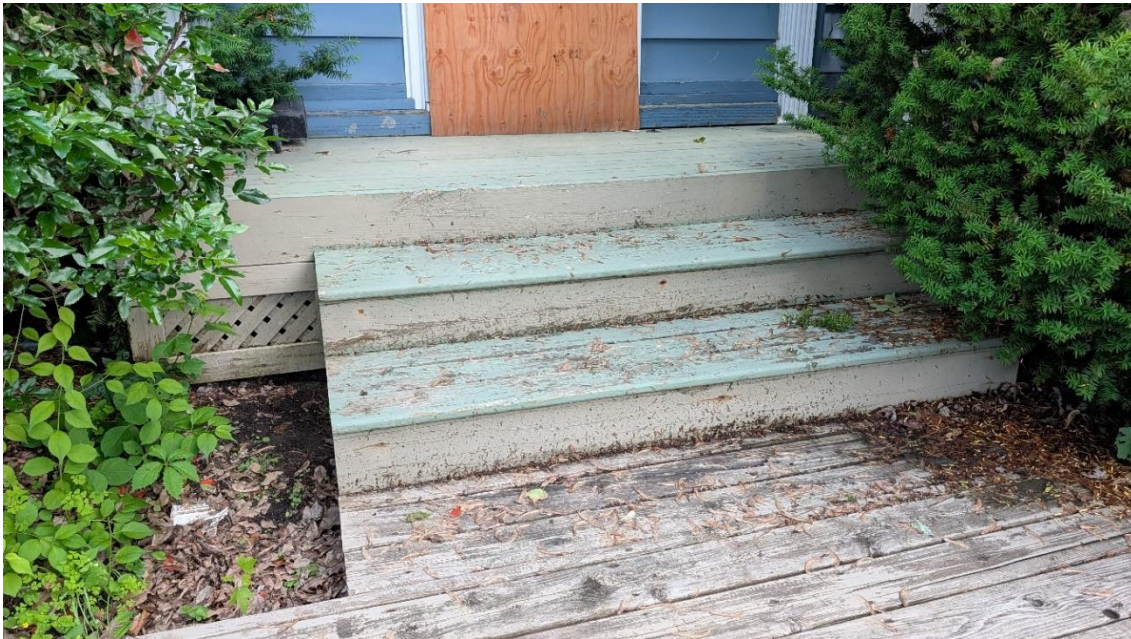
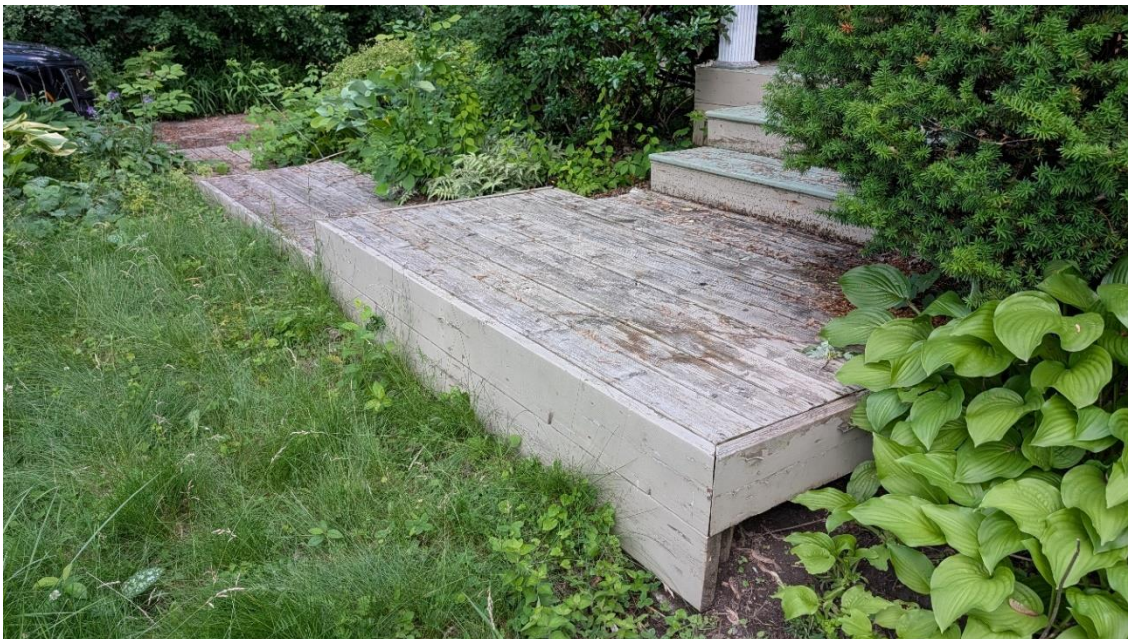
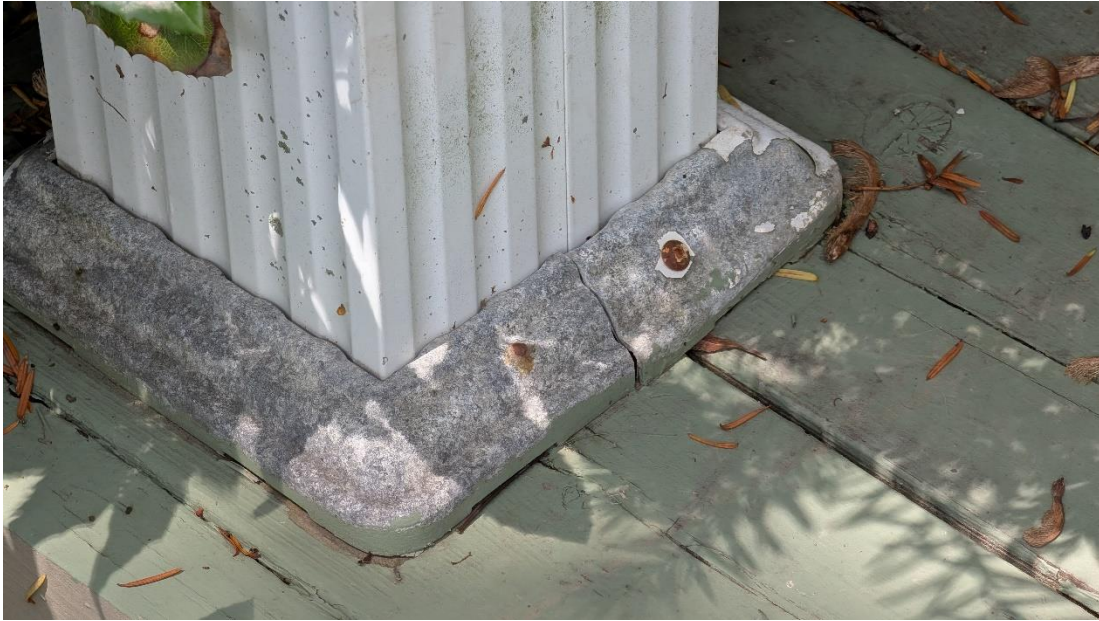
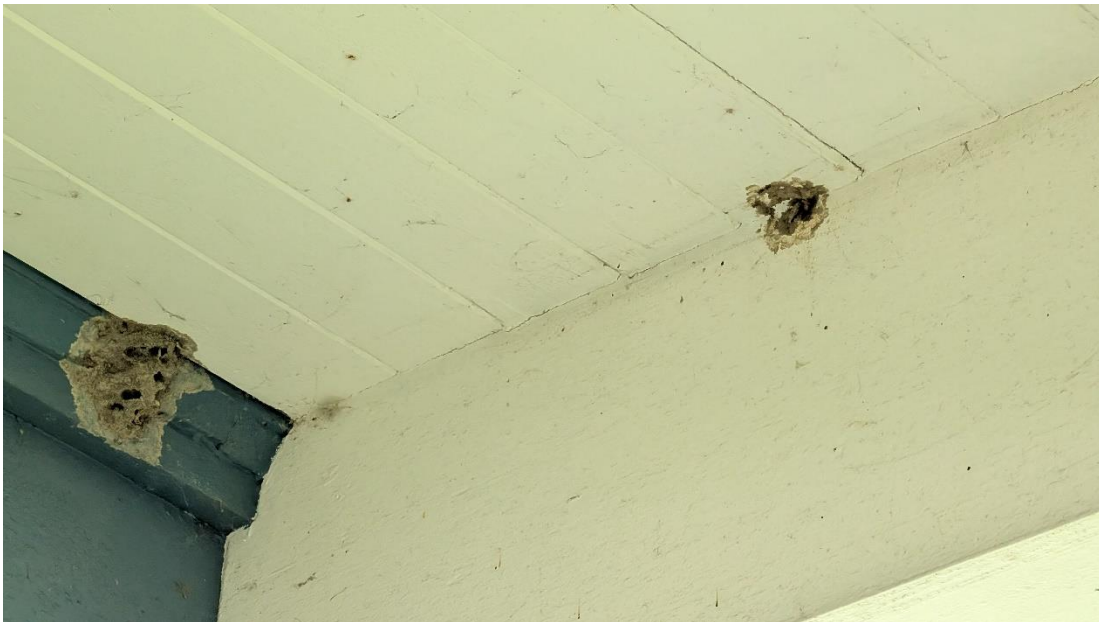
Le perron avant est en bois est non-conforme aux règlements en vigueur avec un palier de 815mm (32") de profondeur, des marches non-uniformes et sans garde-corps.

Le dessous du palier est ouvert à l'extérieur sans protection contre l'infiltration d'eau et les bases de colonnes sont détachées et fissurées

***Il faut agrandir le perron pour avoir un palier de 900mm (36") min et remplacer les marches et le passage vers l'allée de stationnement par des nouvelles marches et plateforme. Il faut prévoir des membranes et joints de scellement pour éviter l'infiltration d'eau***
