25 juin 2026

## **RAPPORT D'ARCHITECTE**

**PROJET : Rédiger un rapport décrivant l'état actuel de la maison unifamiliale  
située au 429 Avenue Saint-Louis à Pointe-Claire, Québec**

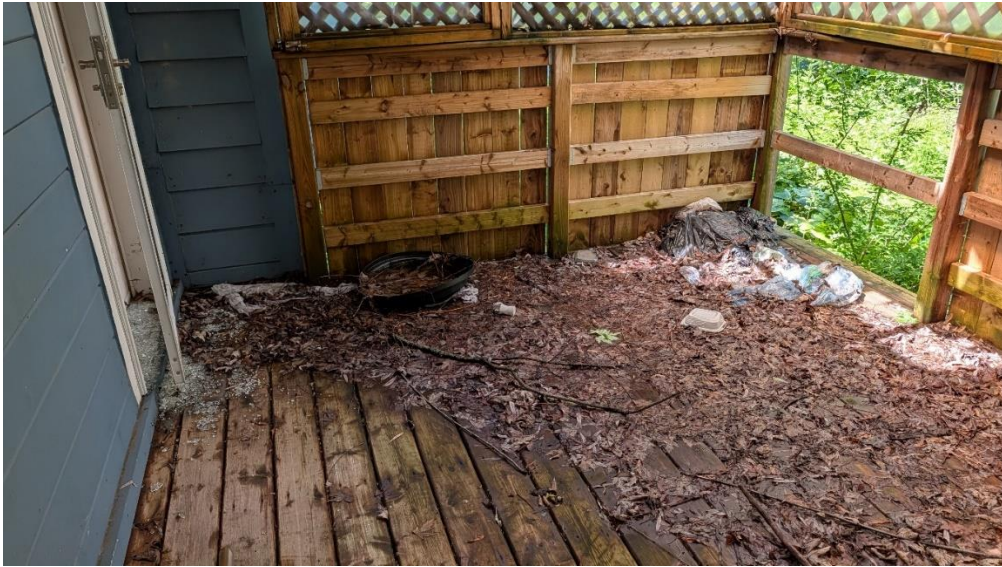
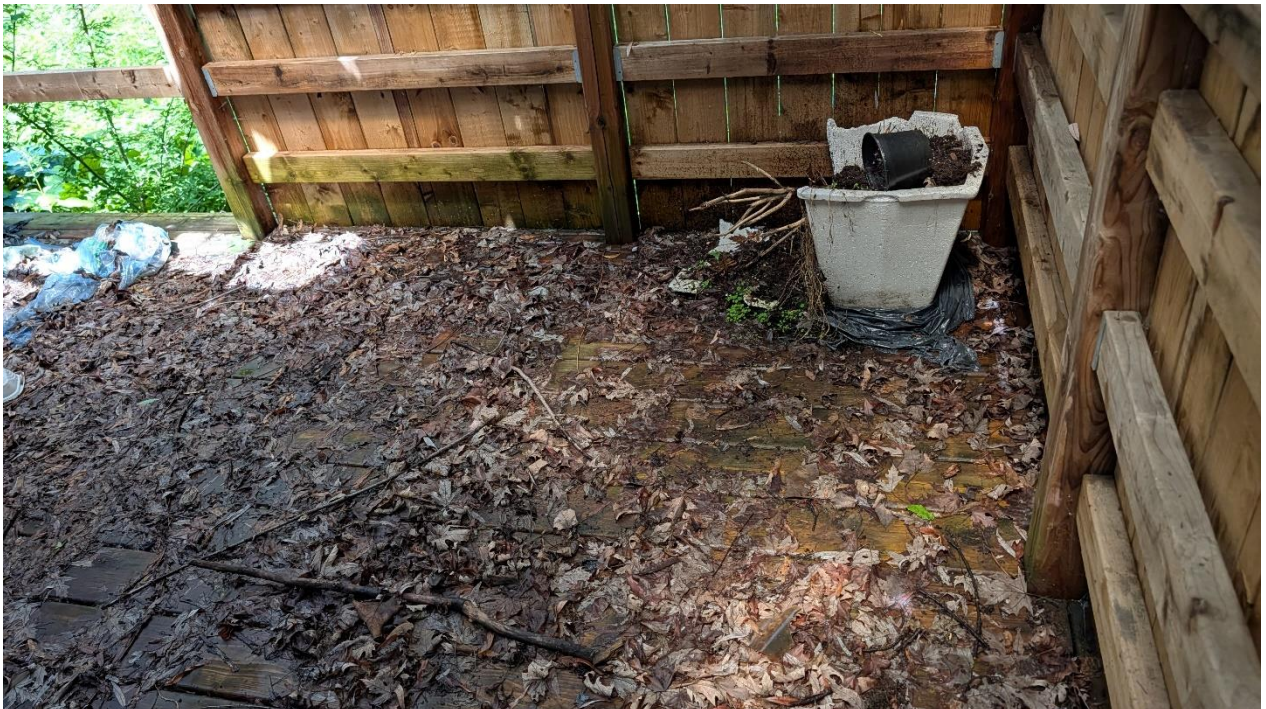
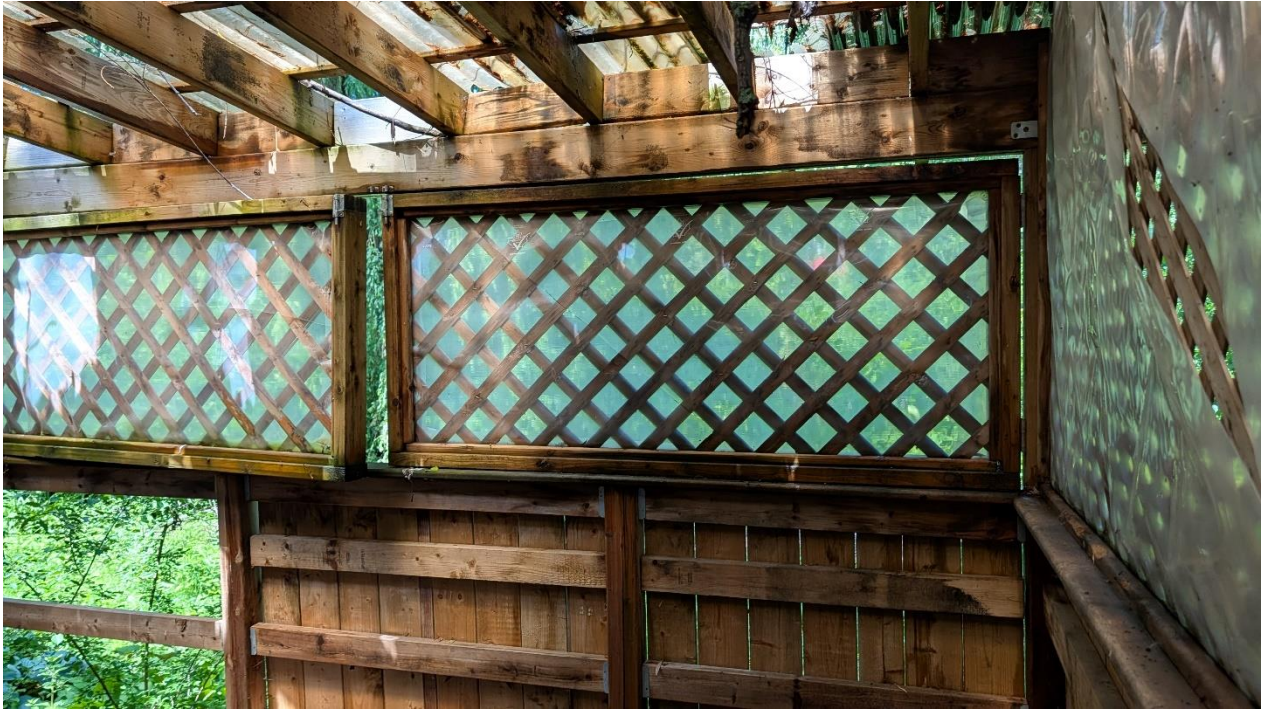
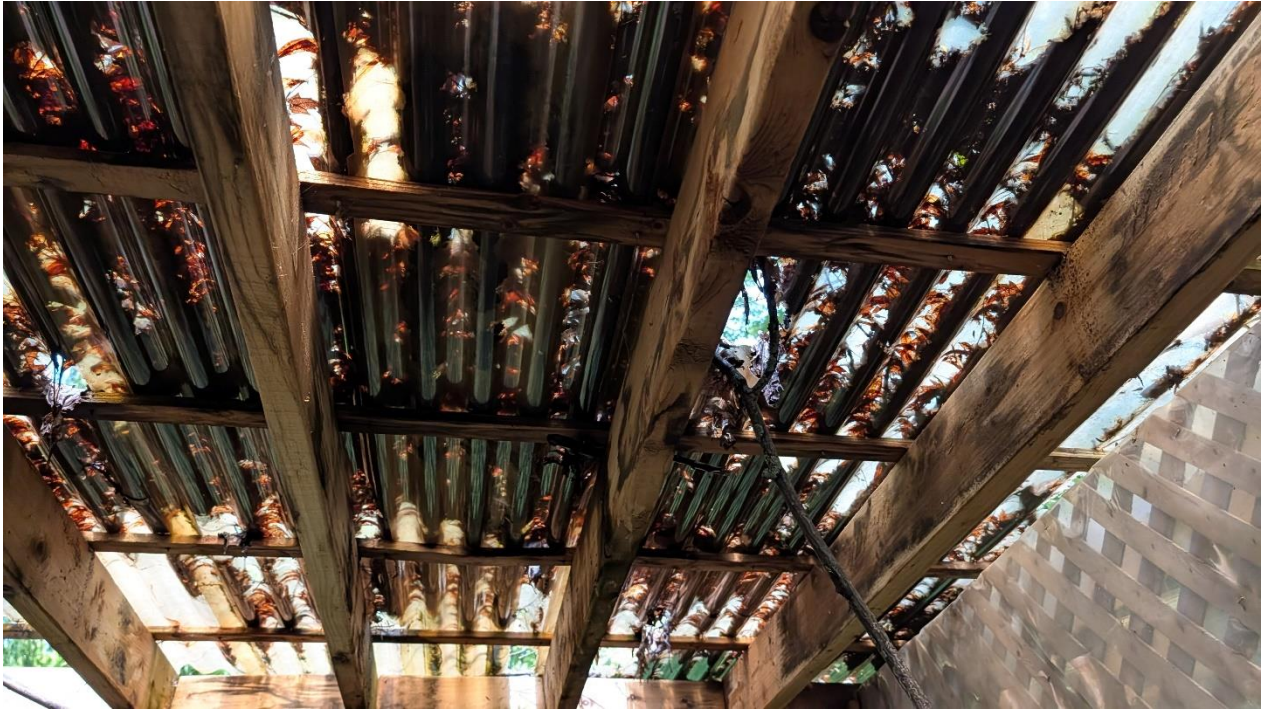
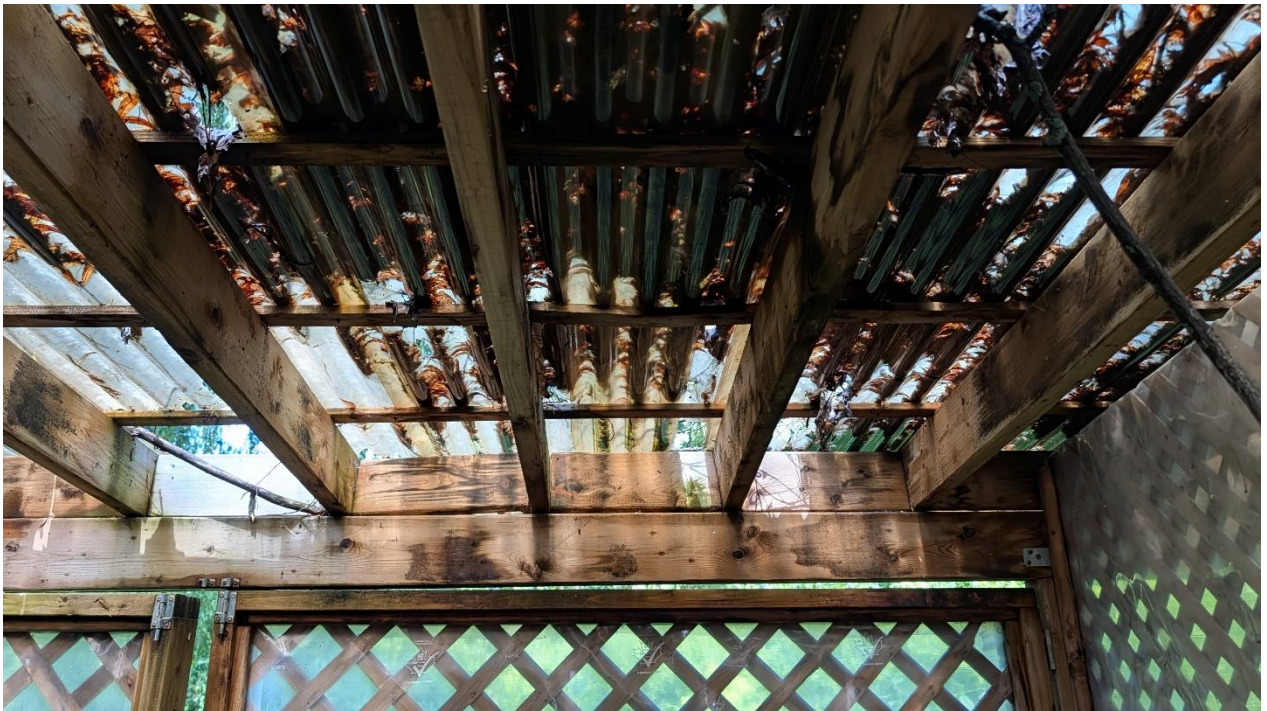
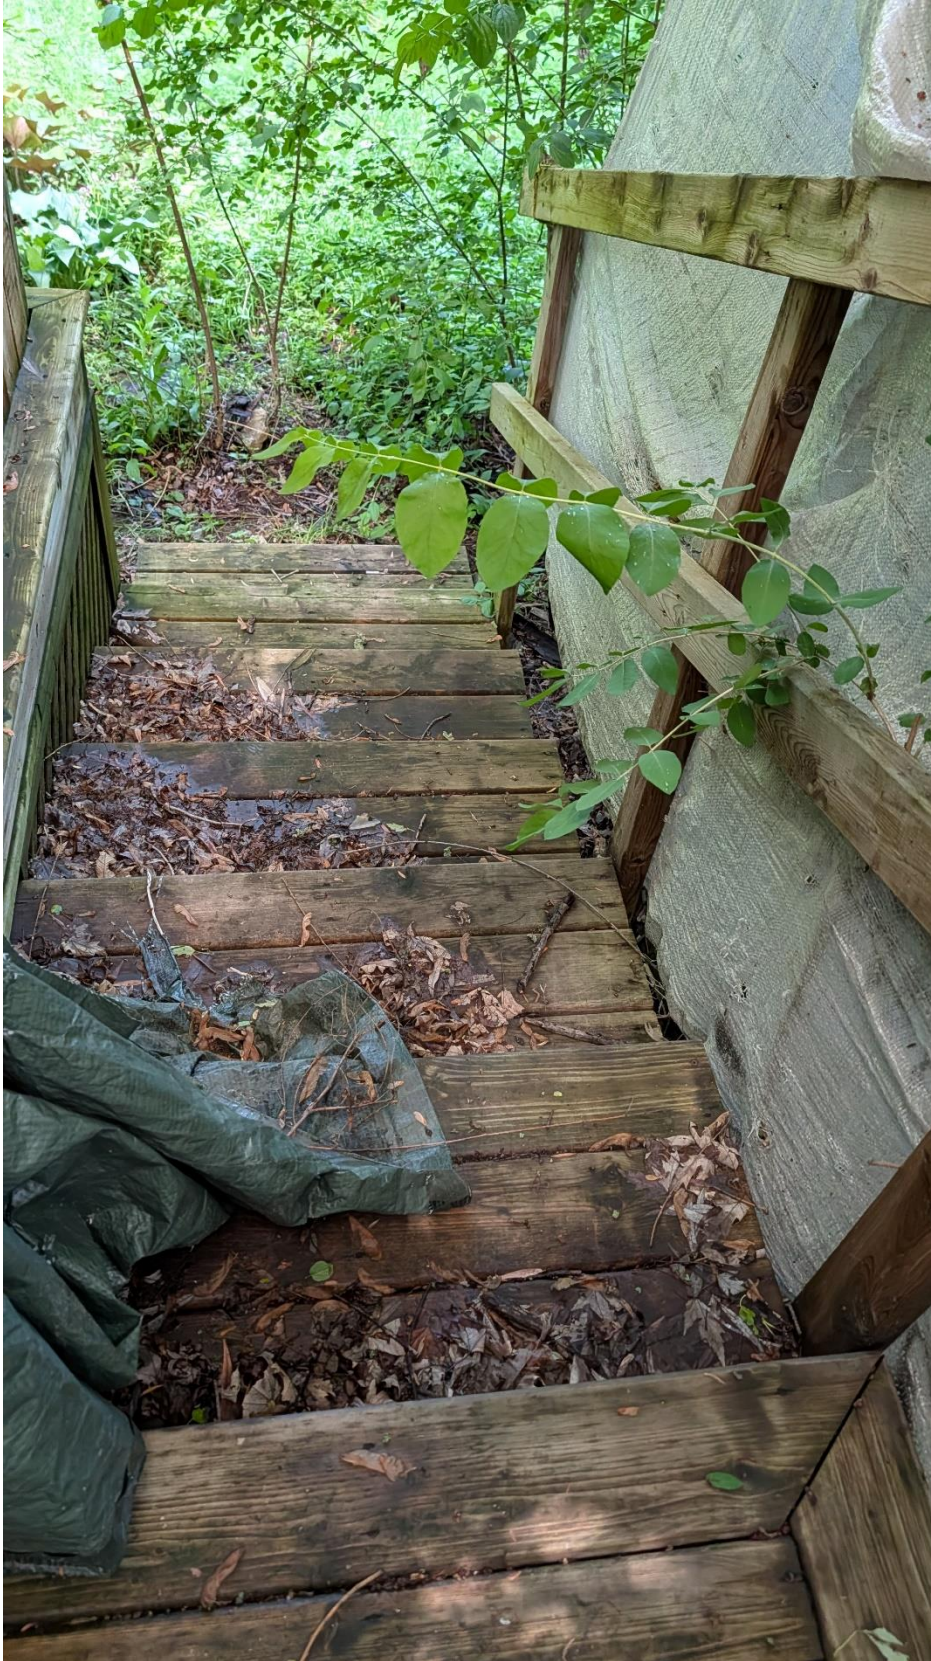
Il existe une terrasse arrière couverte et entourée des panneaux de bois ajourés. L'ensemble de éléments de cette terrasse est présentement en mauvaise état. Le toit de la terrasse est brisé à cause de l'âge de la maison et le manque de l'entretien ainsi que **par les itinérants** aux cours des deux dernières années 2024 & 2025 (Rapport de police à fournir au besoin)  
 Les bois, et tous les éléments de la terrasse sont humides et des tâches d'eau sont visibles sur plusieurs planches.  
 Les panneaux des murs sont déplacés et certains panneaux manquent aussi. La

porte de l'accès à la terrasse est brisée et n'est plus fonctionnelle.

***La terrasse arrière est à refaire au complet à cause des éléments non conformes ainsi que les dommages *causés par les itinérants.****

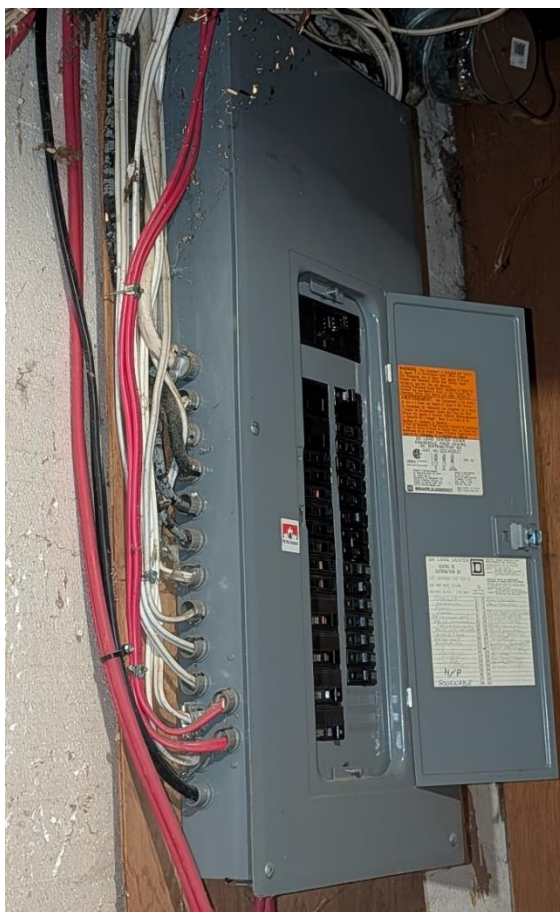
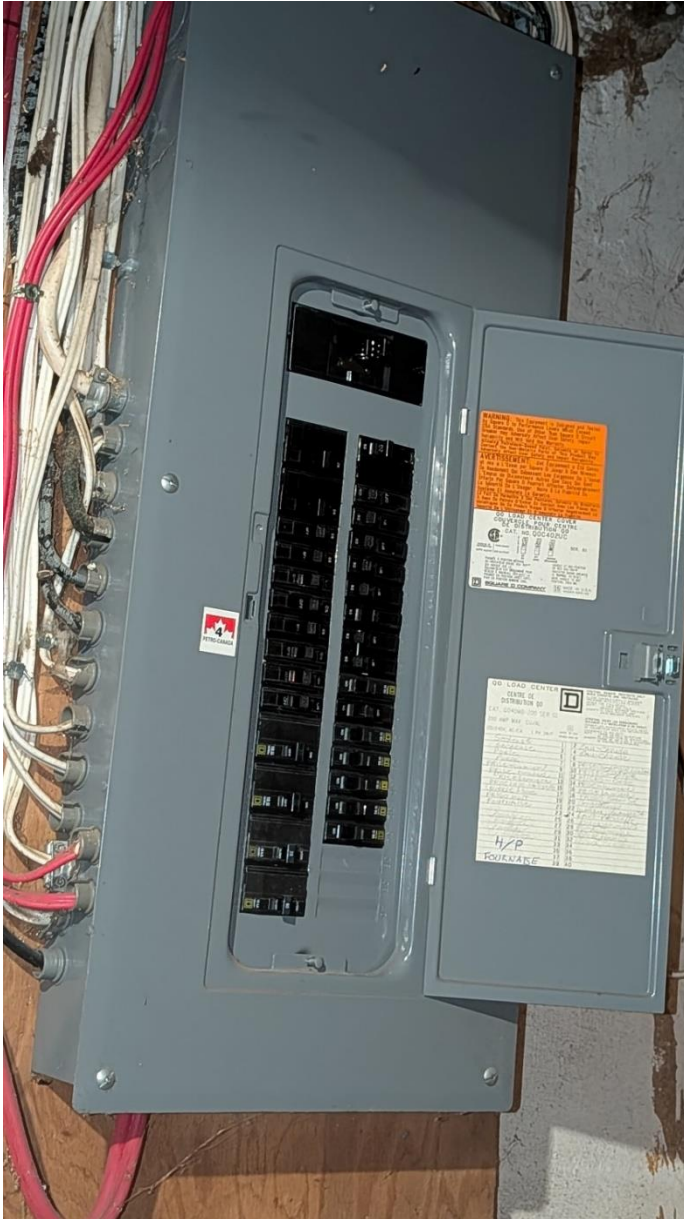
Le panneau électrique est relativement nouveau et date des années 2000, 200 amp, 240 V, 1 phase

Cependant, les fils sont ceux d'origine, caractérisés par une isolation en tissu (souvent goudronné) ou en caoutchouc. Ces installations d'époque ne possèdent généralement pas de fil de mise à la terre, ce qui implique des risques d'incendie élevés et rend l'assurance difficile.

***Le panneau pourrait être conservé mais il est fortement suggéré qu'il soit validé par un maître électricien certifié afin de vérifier la conformité aux règles en vigueur et avoir une espace pour au moins 40 circuits. Cette capacité est nécessaire pour gérer l'utilisation simultanée des appareils modernes de haut rendement (chauffage, thermopompe, chauffe-eau, borne pour VÉ). En plus, il faut remplacer tout le filage dans la maison ainsi que toutes les prises et services associés afin de s'assurer de la protection nécessaire.***

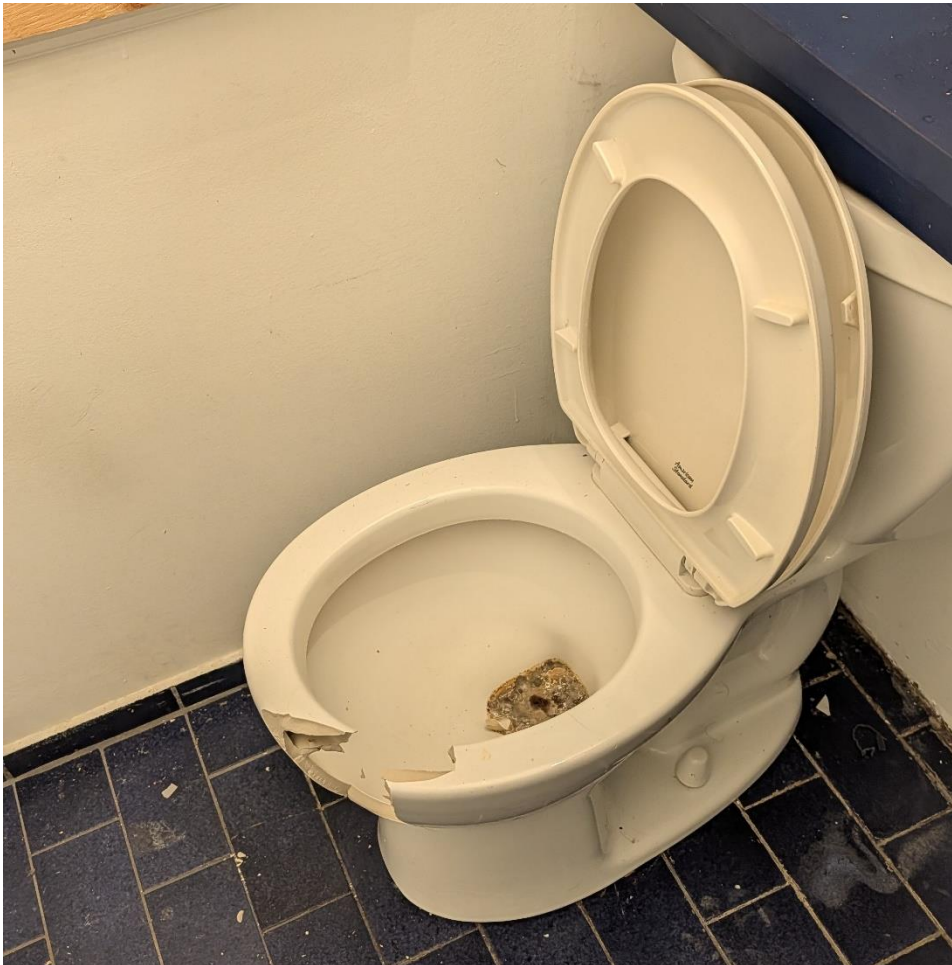
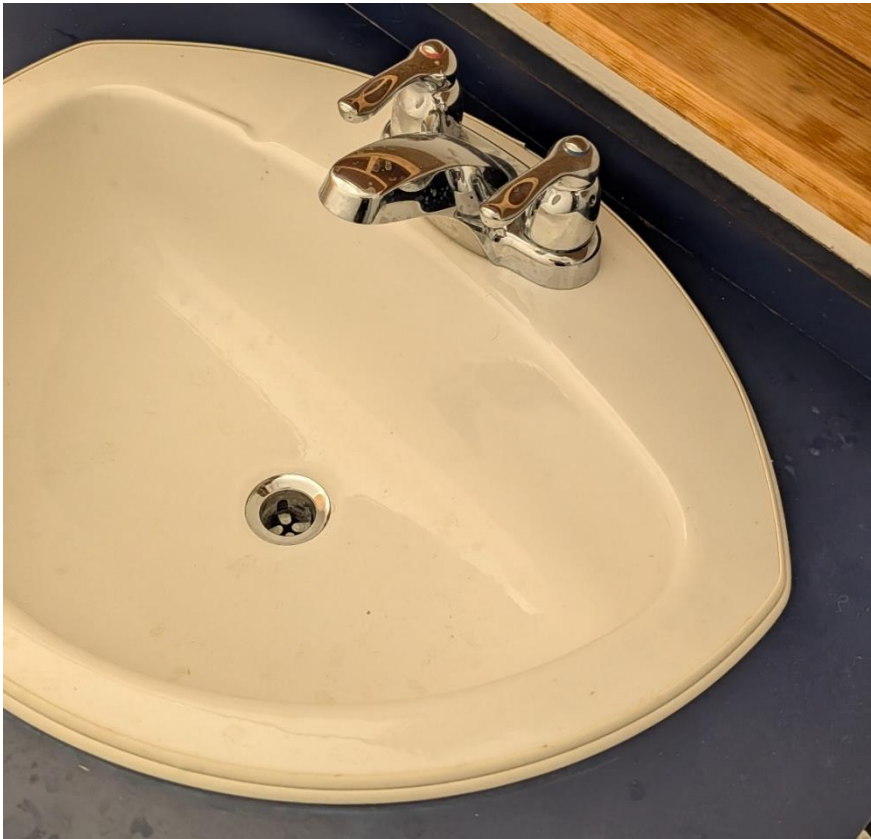
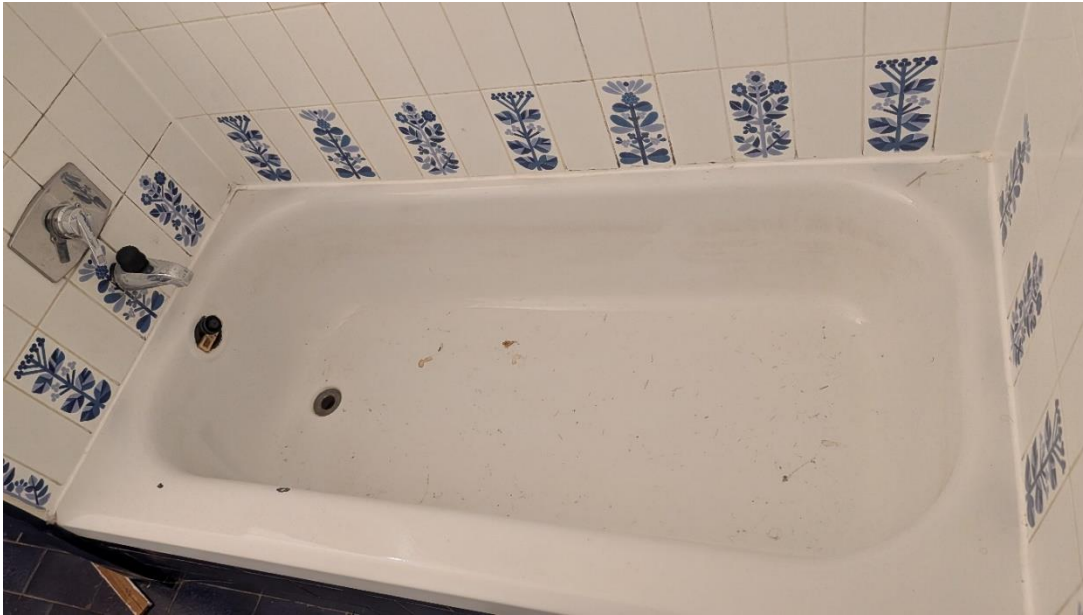
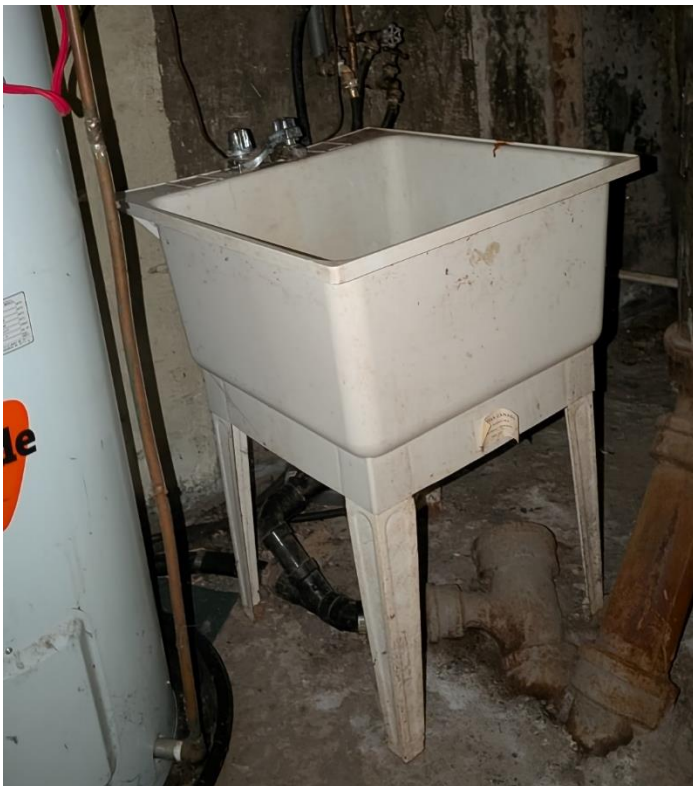
La plupart des appareils sanitaires ont été endommagés par les itinérants. De plus ces appareils ne respectent pas les exigences des normes CSA et UPC en vigueur en ce qui concerne la consommation d'eau.

***Tous les appareils sanitaires, le réservoir de l'eau chaude ainsi que la tuyauterie sont à remplacer selon les nouvelles normes et codes en vigueur***

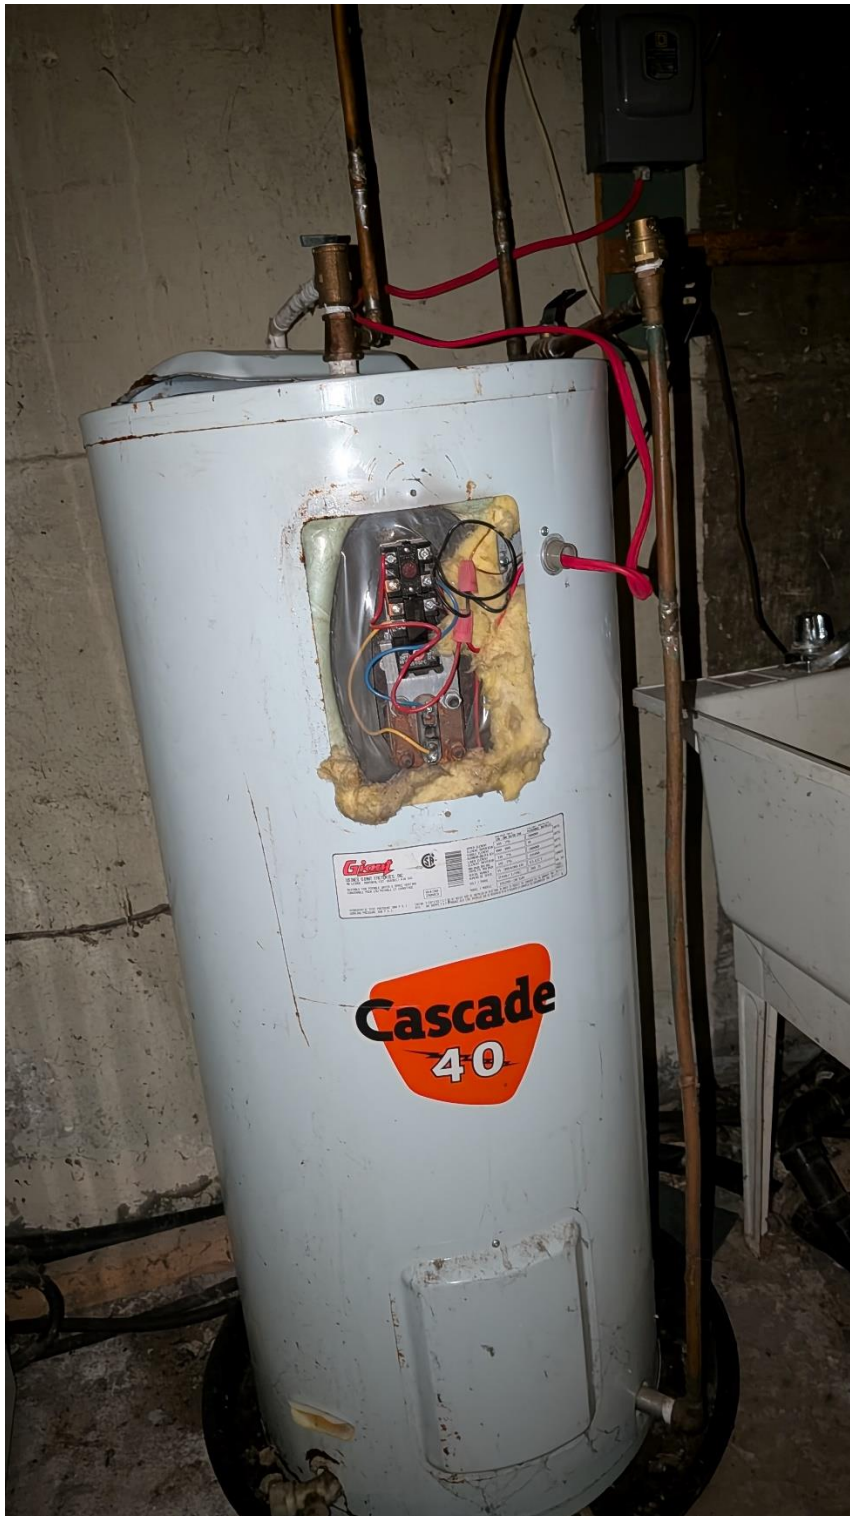
Le réservoir de l'eau chaude date des années 2000, et devrait être remplacé

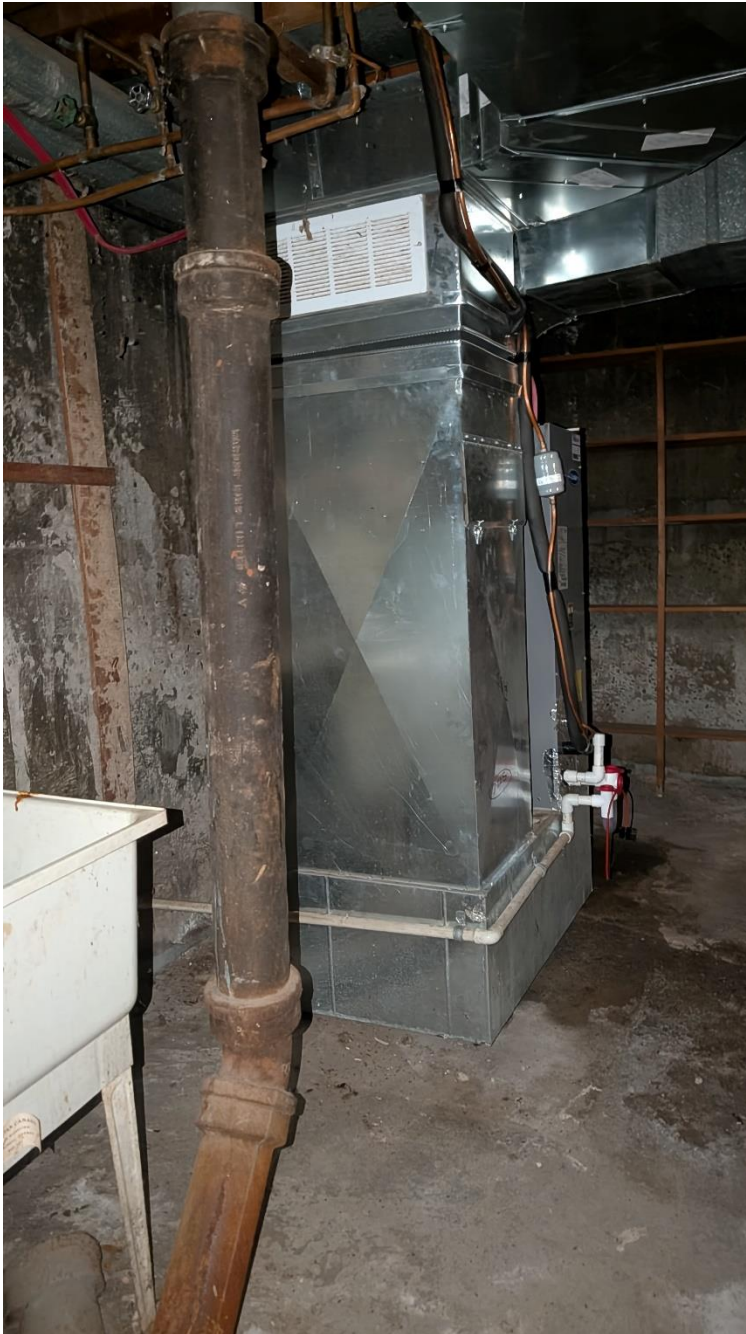
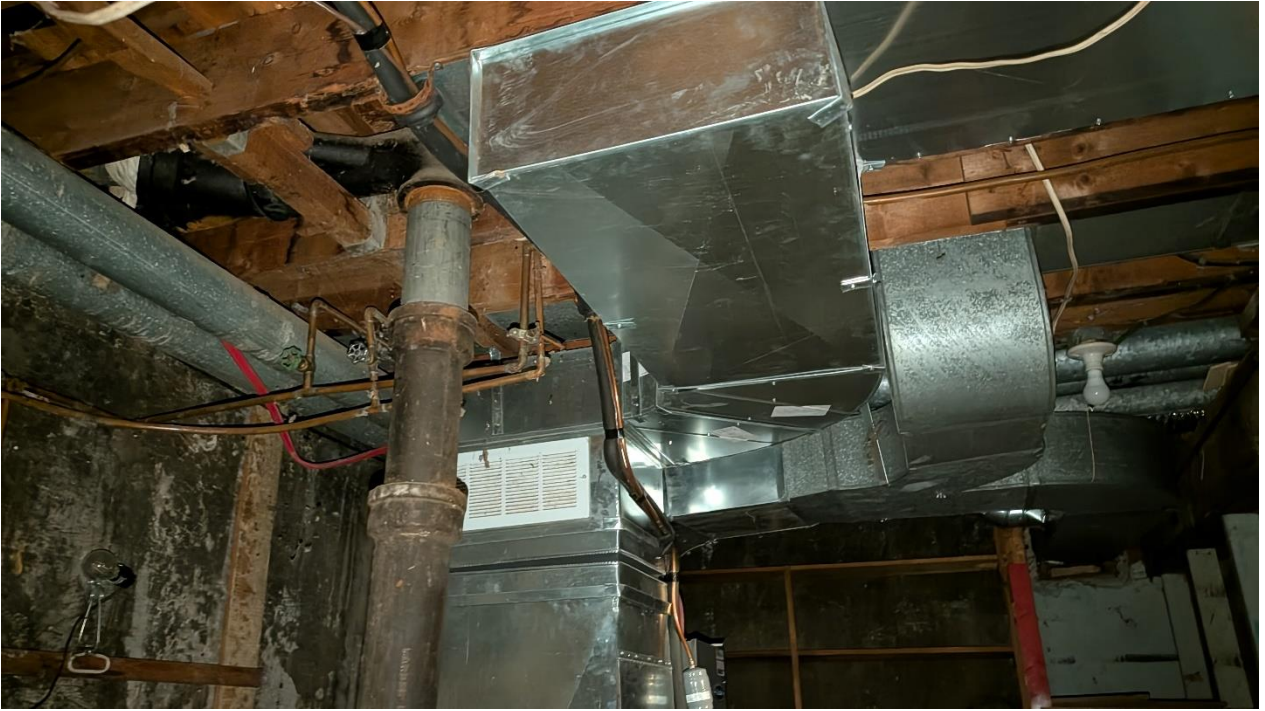
La tuyauterie est en fonte en mauvais état avec des joints fissurés et secs

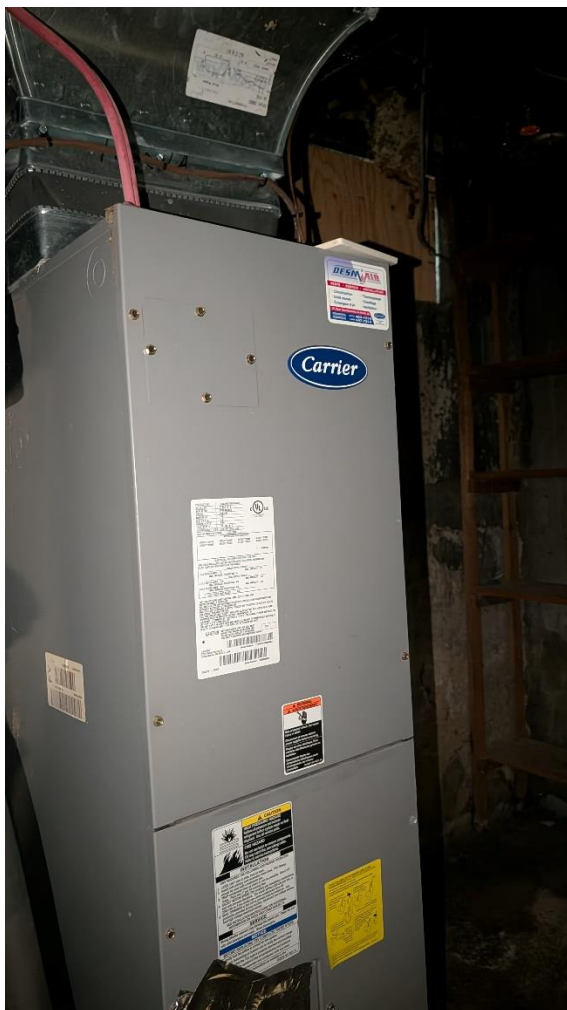
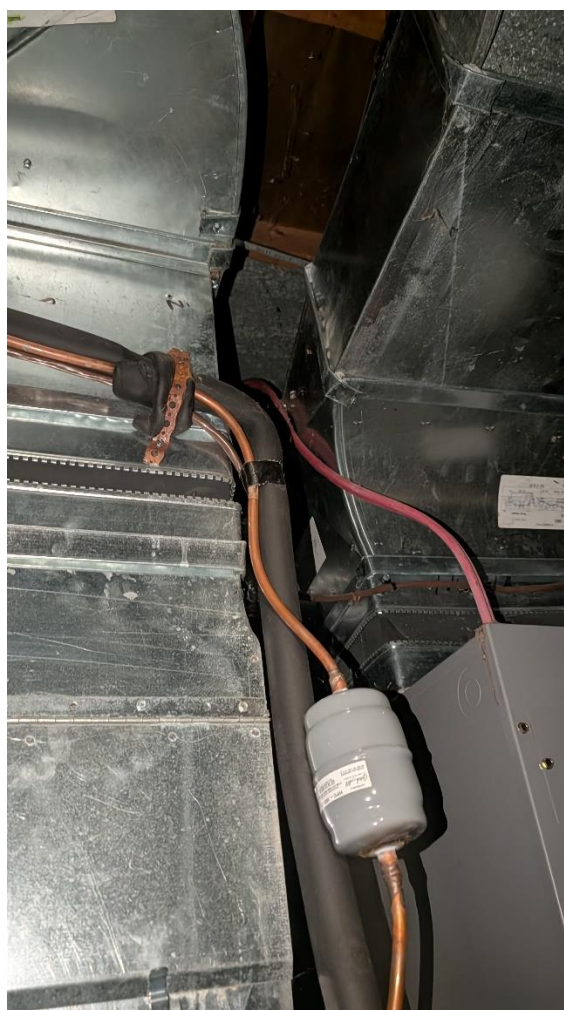
La fournaise intérieure n'est pas fonctionnelle et date des années 2000, avec une thermopompe extérieure non fonctionnelle également.

***Étant donné que le système existant n'est pas fonctionnel, il est dû à être remplacé au complet.***

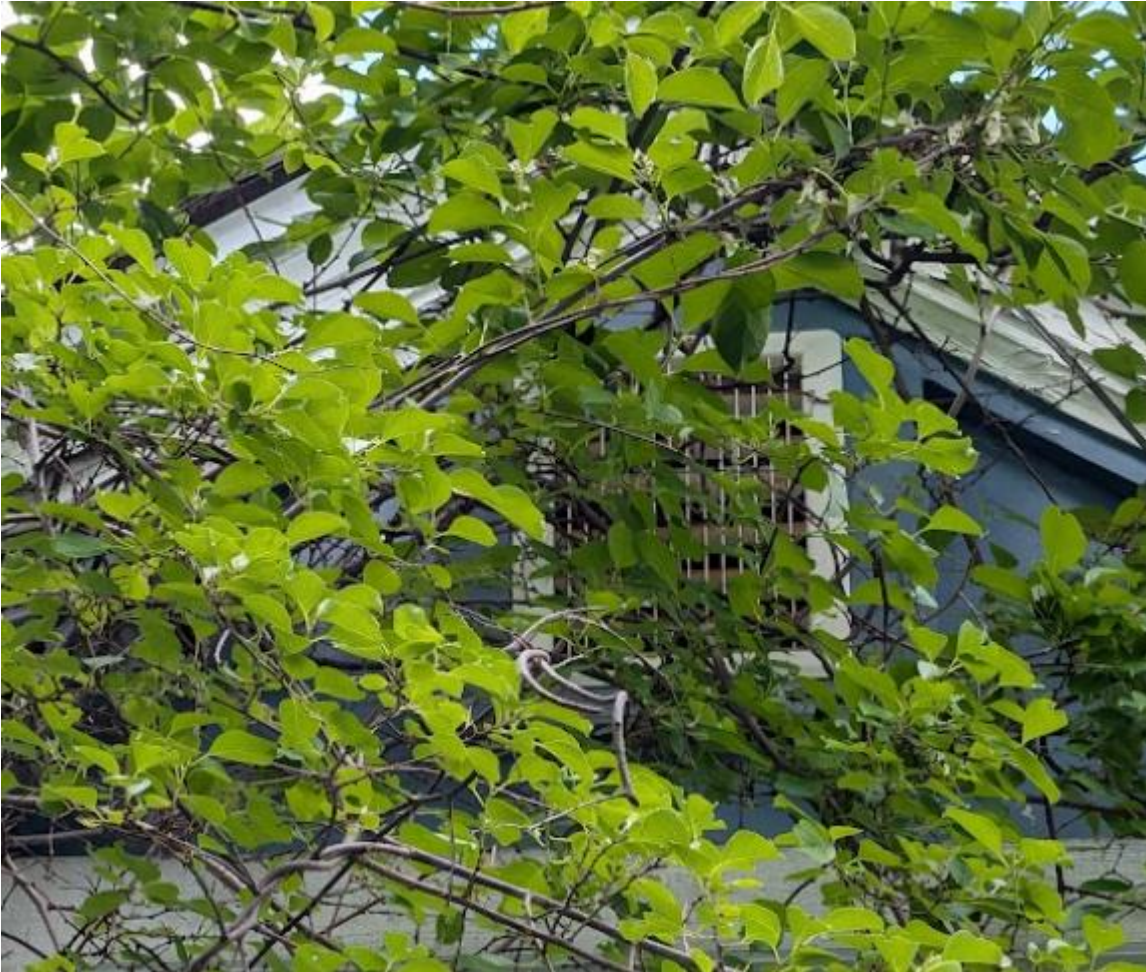
La ventilation d'entretoit se fait par une grille bloquée par des plantes grimpantes.

*Grille de ventilation de l'entretoit*

***Prévoir une trappe d'accès au toit afin de vérifier l'isolation dans l'entretoit et prévoir des ventilateurs surélevés afin de s'assurer une bonne aération de l'entretoit.***

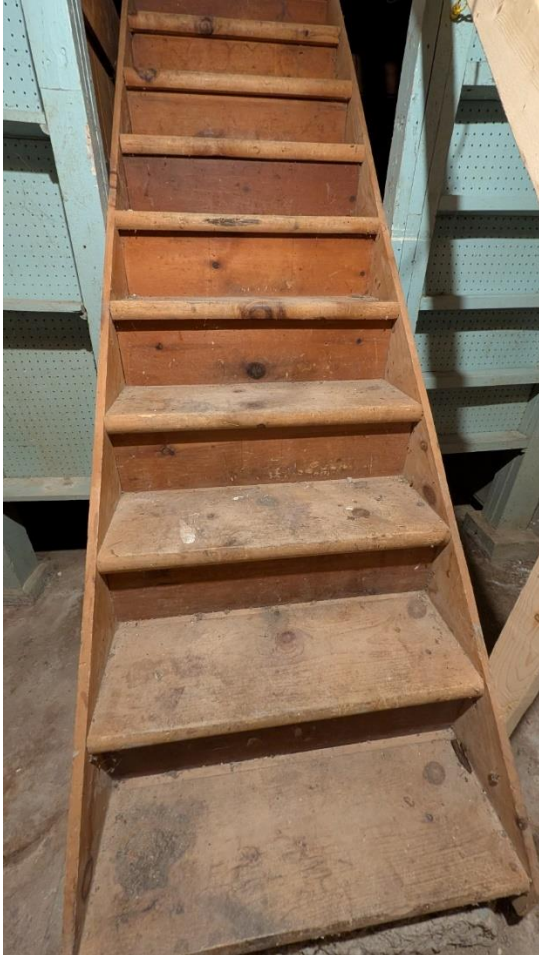
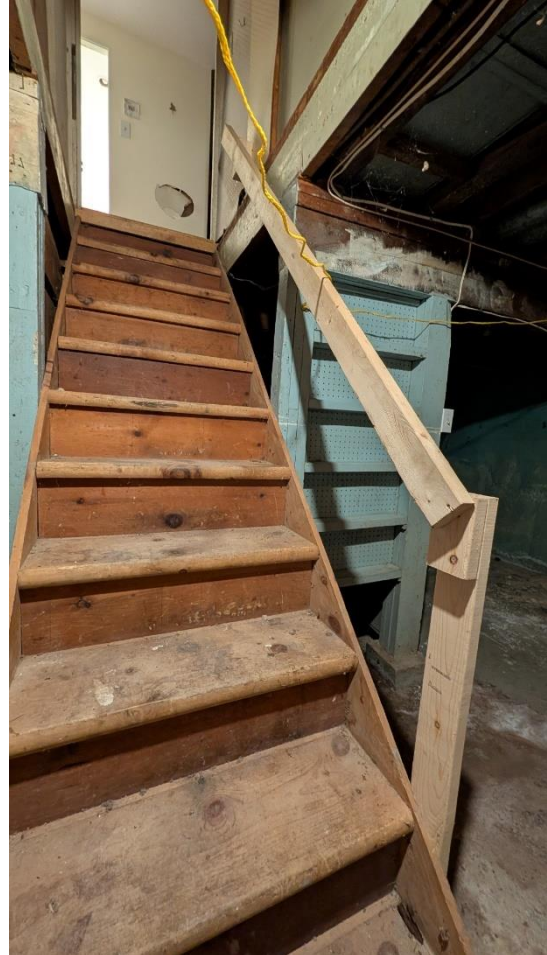
L'escalier vers le sous-sol est d'une largeur de 700 mm et sans garde-corps ni main courante conforme. Les marches et contre-marches sont trop petits et ne sont pas conformes aux codes en vigueur.

***Mettre les escaliers existants aux normes en termes de largeur minimales de 860 mm et uniformiser les largeurs et hauteur des marches.***

***Ajouter des garde-corps de 36'' haut avec des barres verticales espacées @ 4'' max et des mains courantes continues et conforme.***

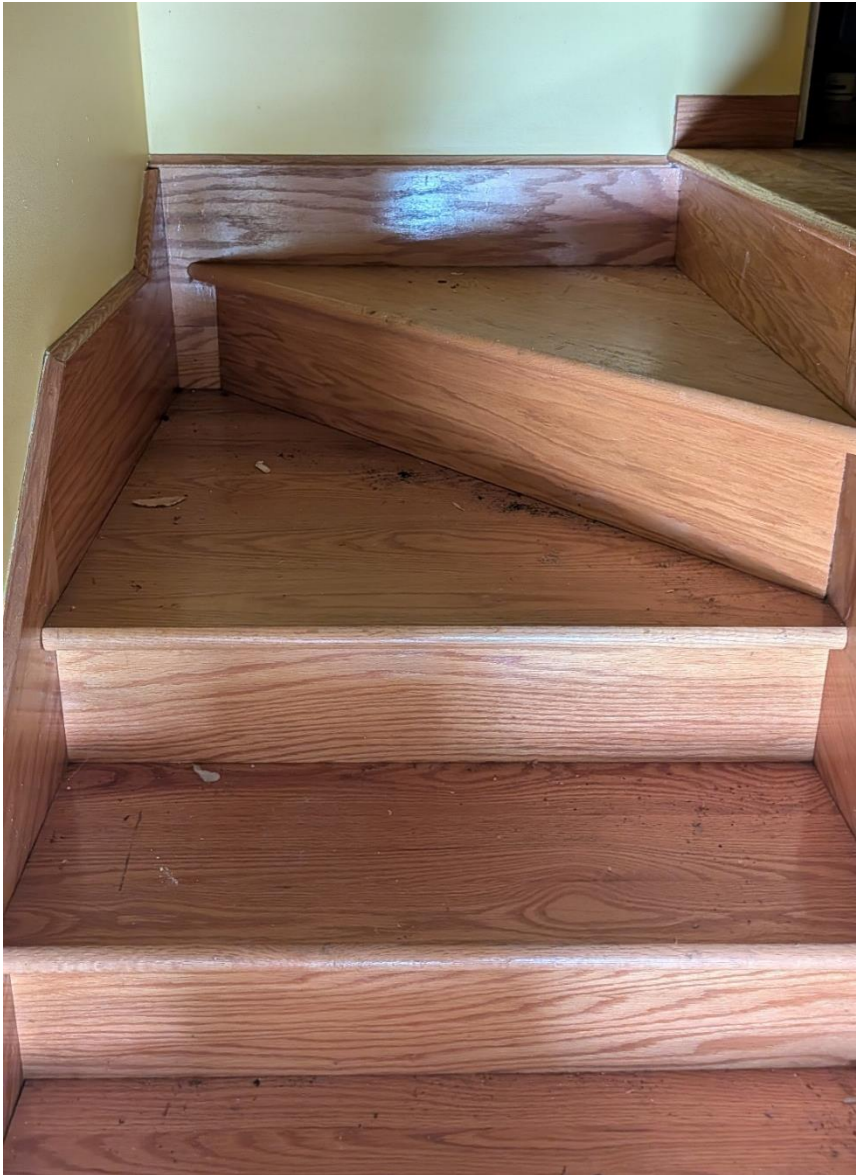
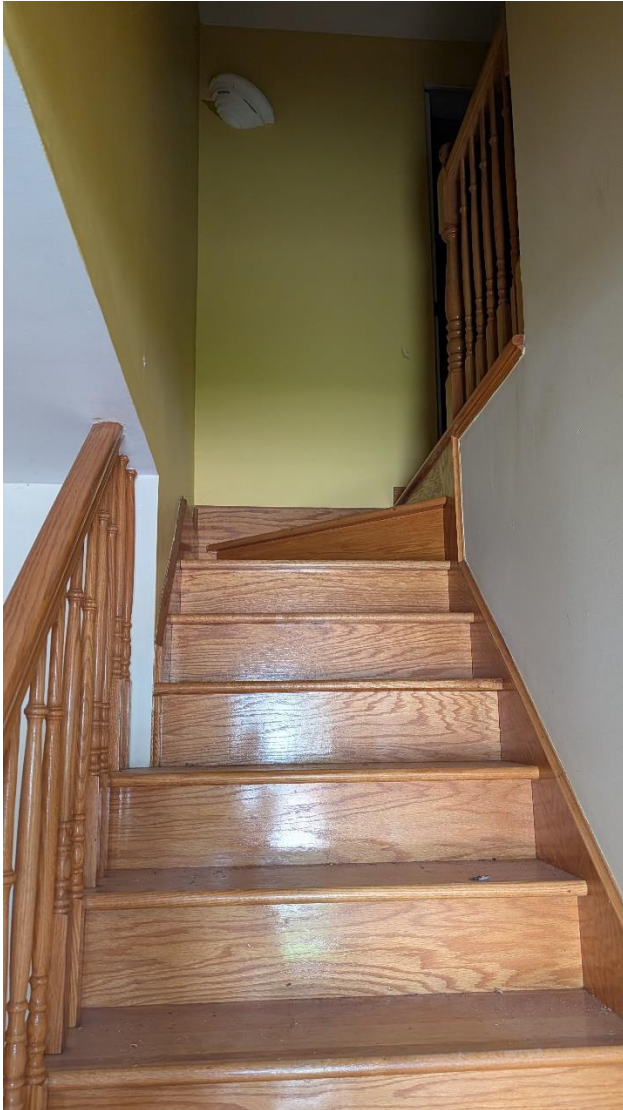
L'escalier vers le 2<sup>e</sup> étage est en bois vernis en bon état, avec un garde-corps sur un seul côté. Il manque une main-courante continue tel qu'exige le code.

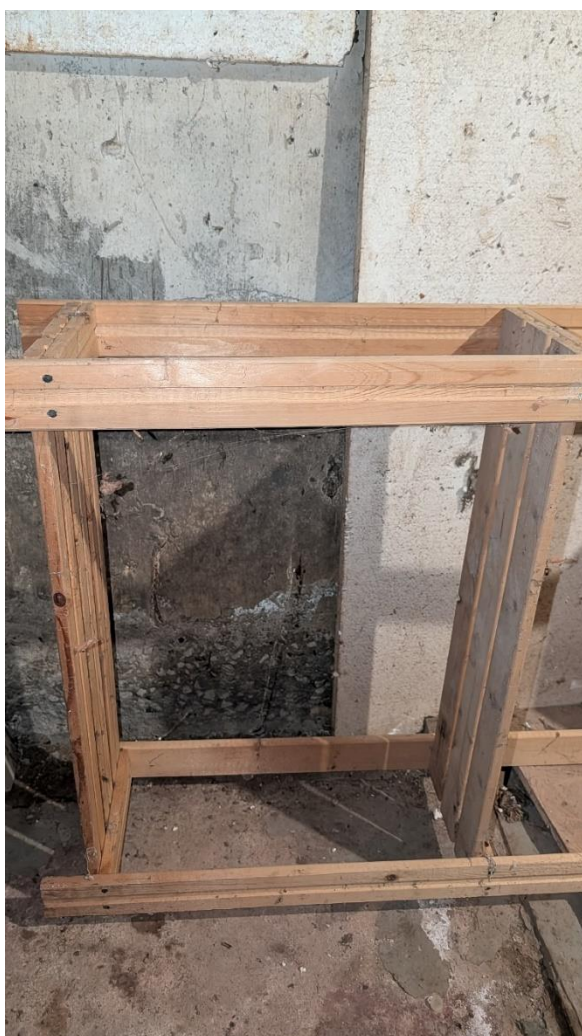
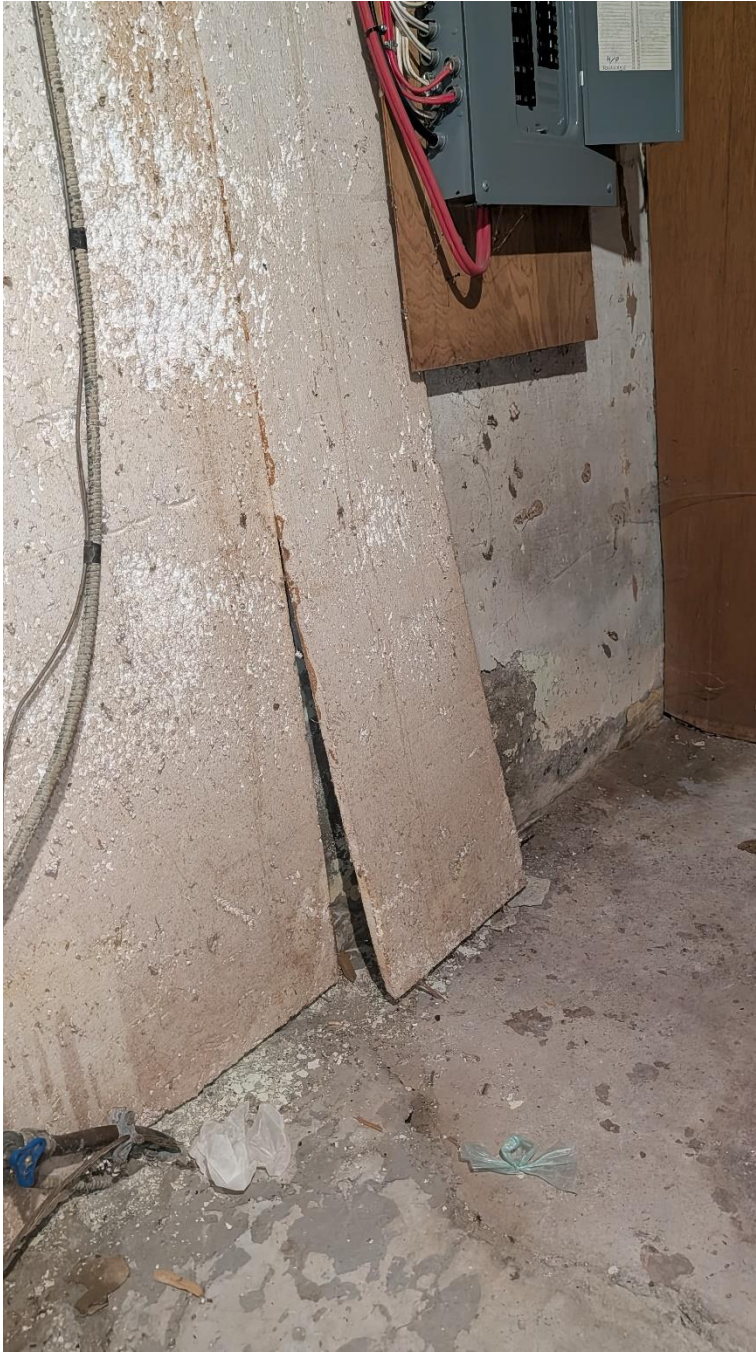
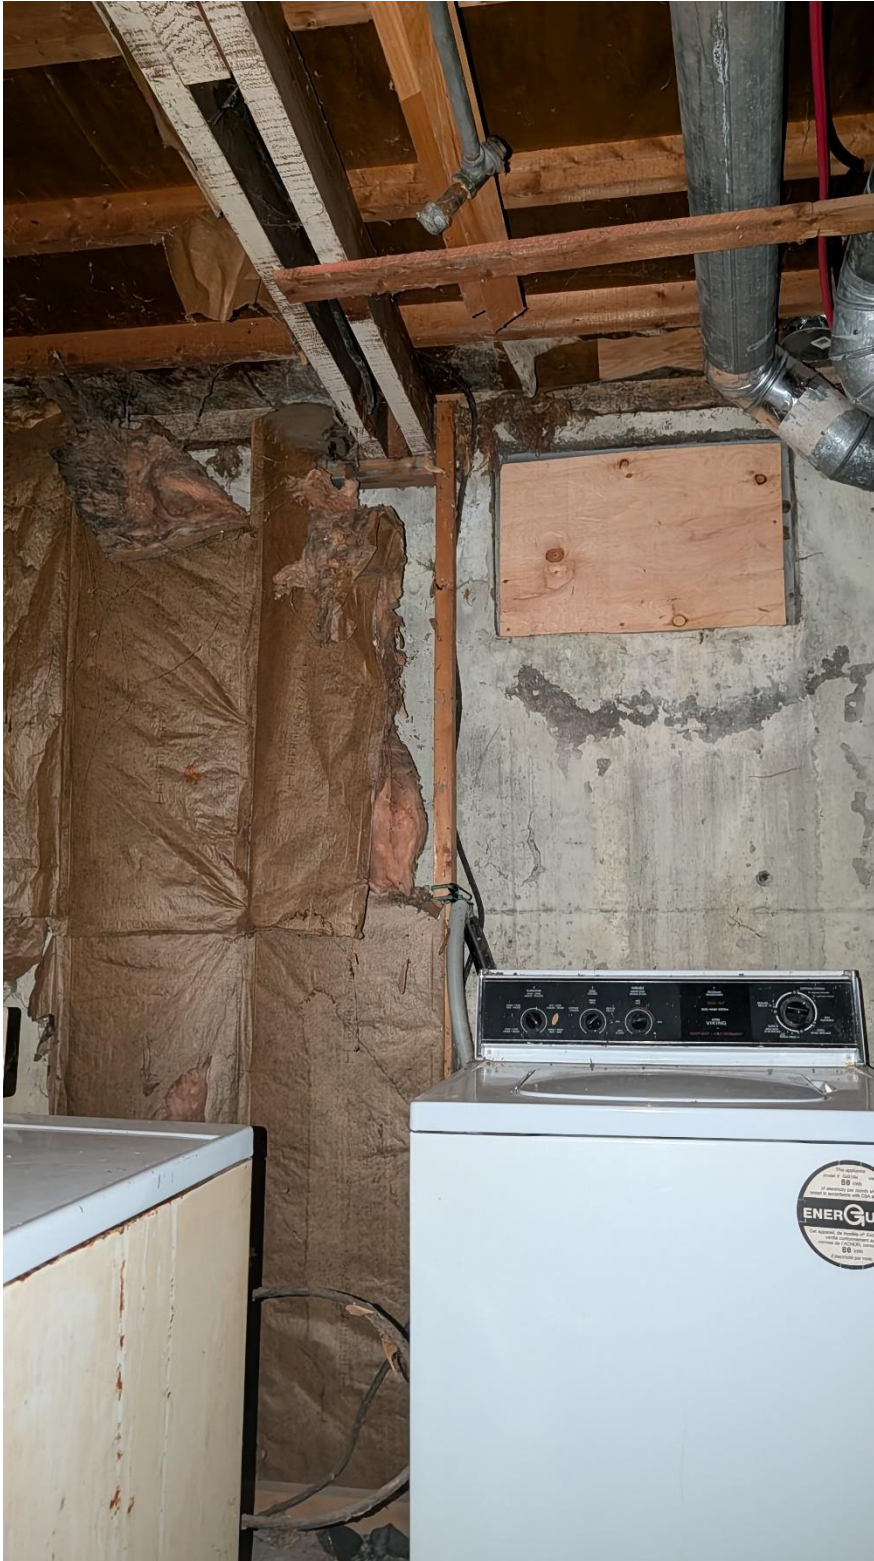
L'isolation sur les murs de fondation au sous-sol s'agit des panneaux en isolation rigide de  $\pm 1$ po d'épais. Plusieurs panneaux d'isolant sont endommagés, manquant ou ne sont pas fixés proprement au mur.

***Remplacer les panneaux d'isolation rigide sur l'ensemble des murs de fondation et prévoir de l'isolation de l'extérieur de ces murs afin d'améliorer le confort et l'efficacité thermique de la maison.***
