RAPPORT ARCHITECTURAL
CONCERNANT UN IMMEUBLE PATRIMONIAL
EN SITUATION DE REQUÊTE EN DÉMOLITION

**Bâtiment situé au 108, Ave. Pointe-Claire,
Pointe-Claire**

PRÉPARÉ PAR : Louise Coutu, architecte
1281, rue Chantovent,
Sainte-Adèle, QC., J8B 2Y6

Rapport publié le 28 septembre 2025

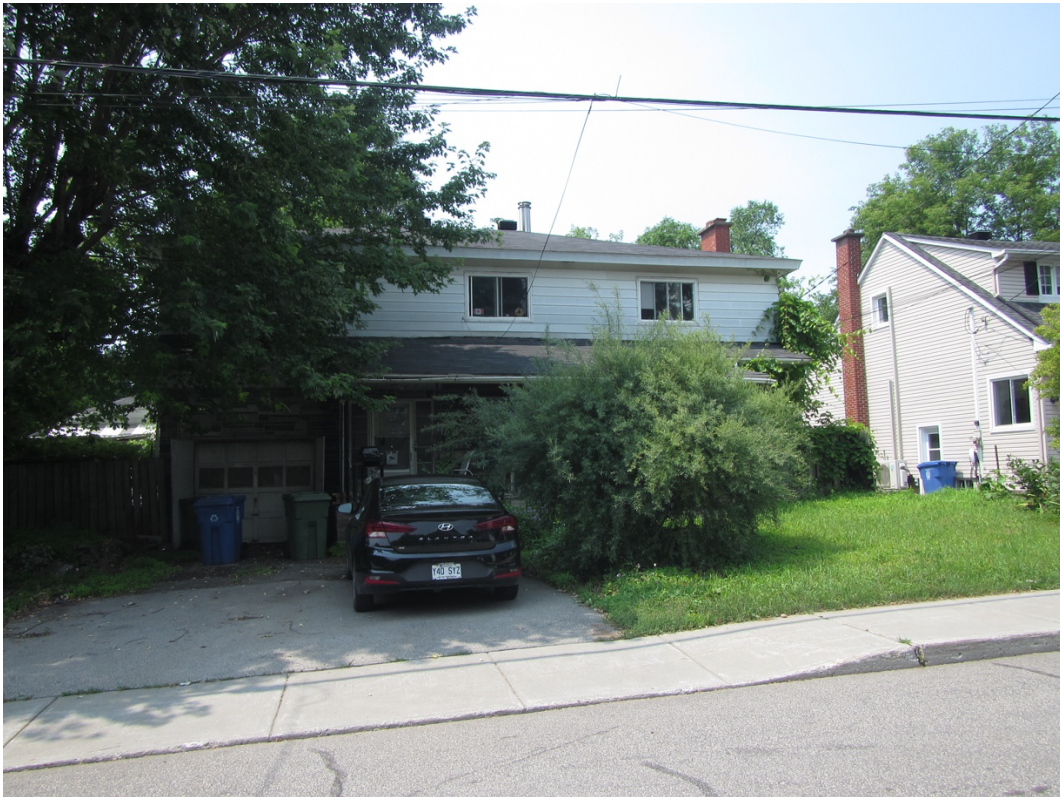
Concernant le bâtiment sous étude, il s'agit d'un duplex ouvert à l'intérieur et construit en 1933. Le bâtiment est construit sur fondations de béton. Le sous-sol est partiellement fini.

Le bâtiment comporte diverses extensions à l'avant, sur le côté gauche et à l'arrière. Plusieurs de ces extensions ont, selon toute vraisemblance, été construites par des amateurs. Leur état de détérioration est avancé dans le cas de l'extension latérale gauche et de l'extension arrière.

Les murs extérieurs sont recouverts de bardages d'aluminium et de pierres artificielles. Étonnamment, les murs de fondation ont été recouverts de pierres des champs du côté extérieur. Ces pierres ont probablement été collées sur le béton des murs. Cette caractéristique particulière n'est reliée à aucun style architectural connu.

La toiture est à quatre versants et est recouverte de bardeaux d'asphalte tout comme la toiture du perron avant en continu de l'entrée droite qui est intérieure.

Il s'agit d'un bâtiment très modeste sans style architectural particulier.

Comme nous en avons fait état dans notre rapport d'inspection pour démolition, Plusieurs des composantes et des finis intérieurs et extérieurs doivent être remplacés ou modifiés (fenêtres, amélioration de l'assemblage des finis muraux extérieurs et pose de solins d'étanchéité, isolation, finis intérieurs des murs, planchers, plafonds, réfection des cuisines et des salles de bains, etc.).
