RAPPORT D'ÉVALUATION

117, avenue King
Pointe-Claire (Québec)

Objet	Rapport d'évaluation aux fins de démolition, portant sur le coût de remplacement à neuf et déprécié ainsi que sur l'estimation des coûts potentiels de rénovation de l'immeuble
Adresse	117, avenue King, Pointe-Claire (Québec)
N/dossier	673634E

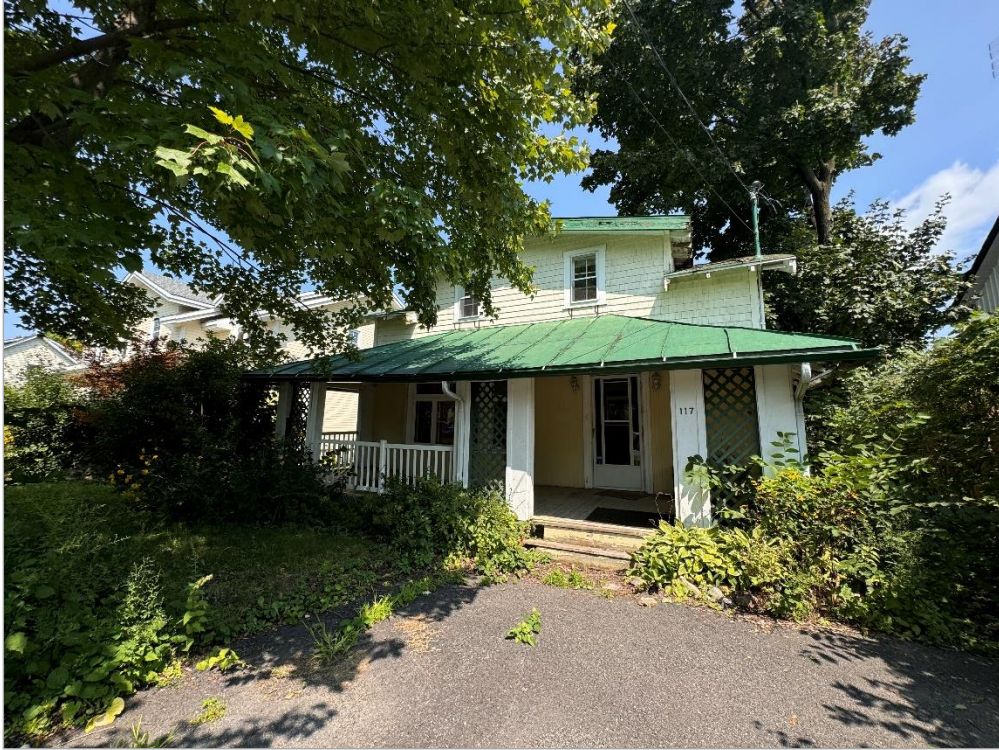
Vue avant du bâtiment

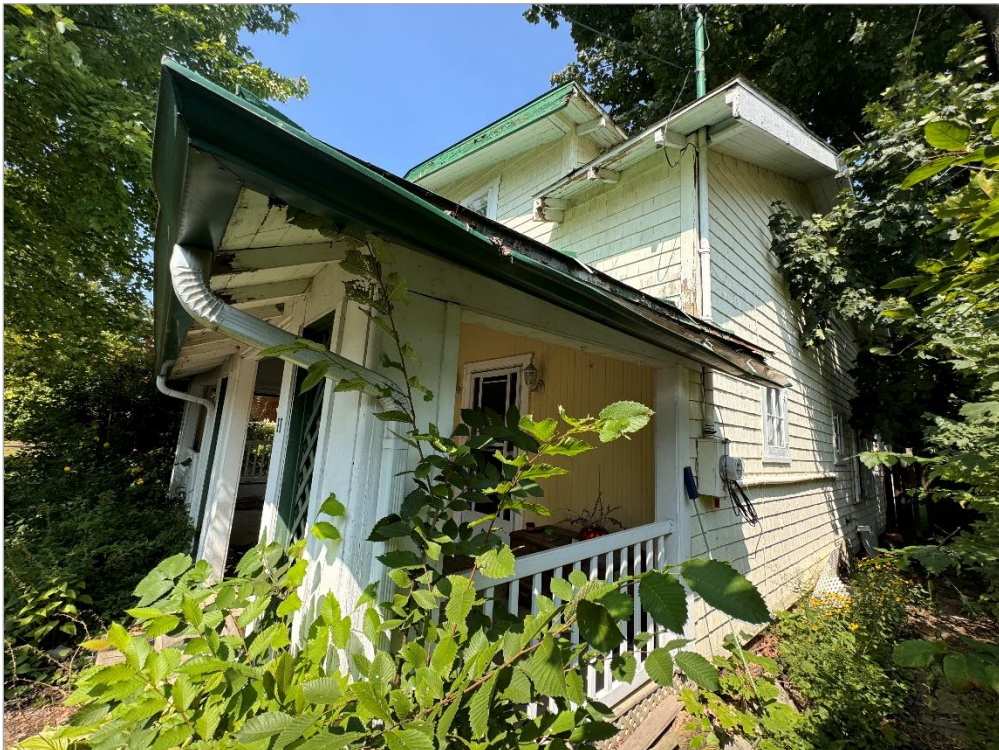
Vue latérale droite

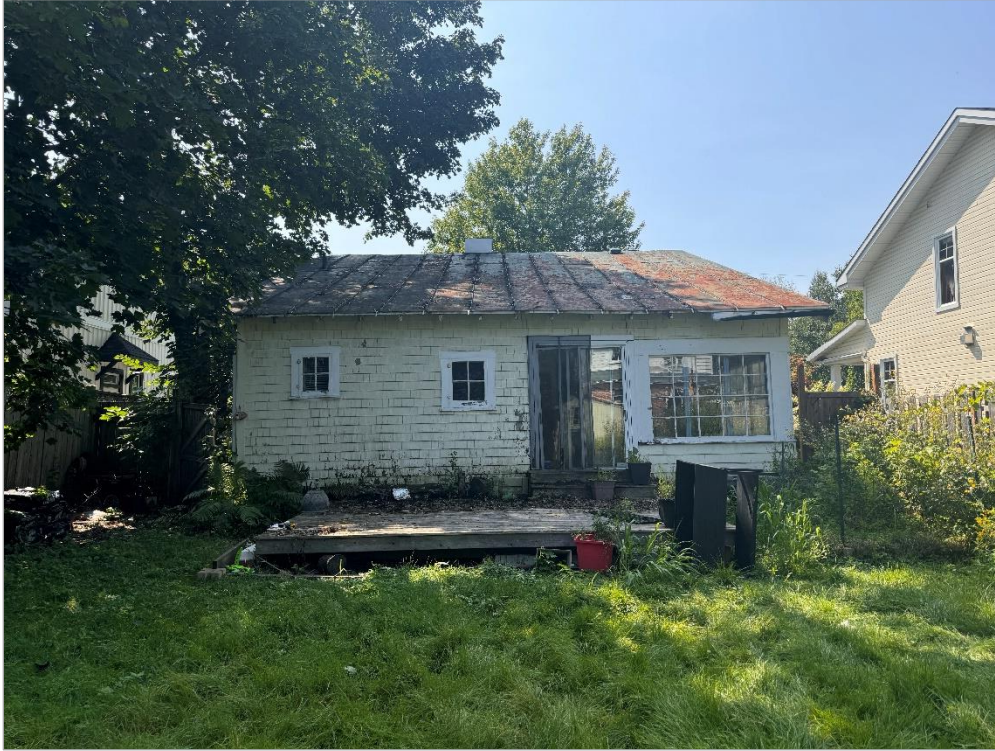
**Vue arrière du bâtiment**

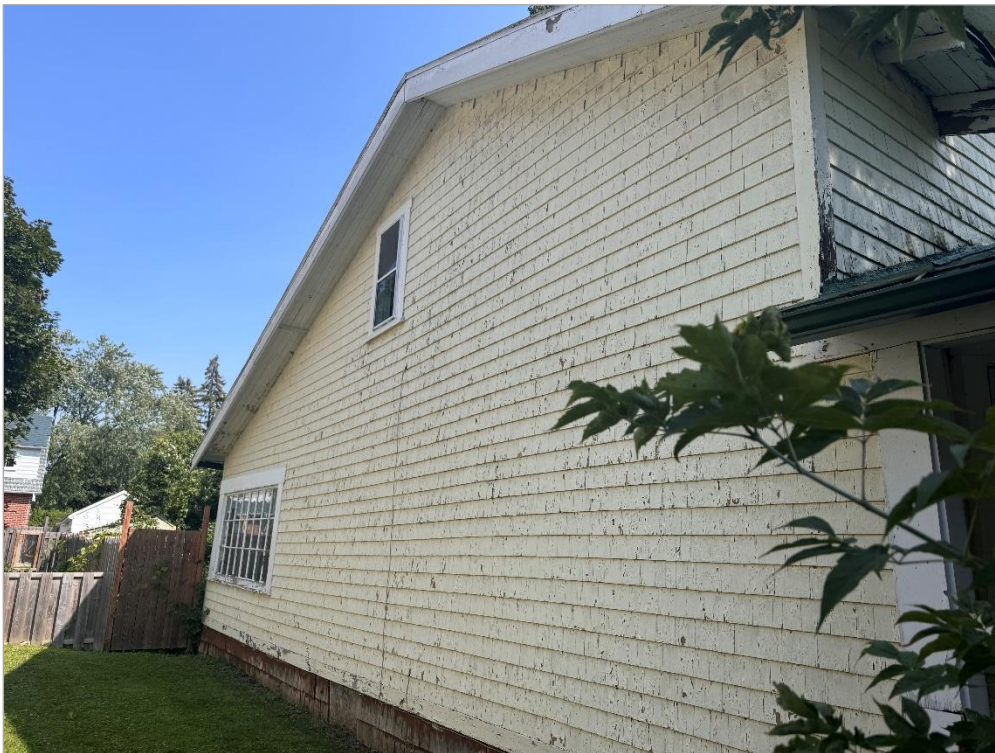
**Vue latérale gauche**

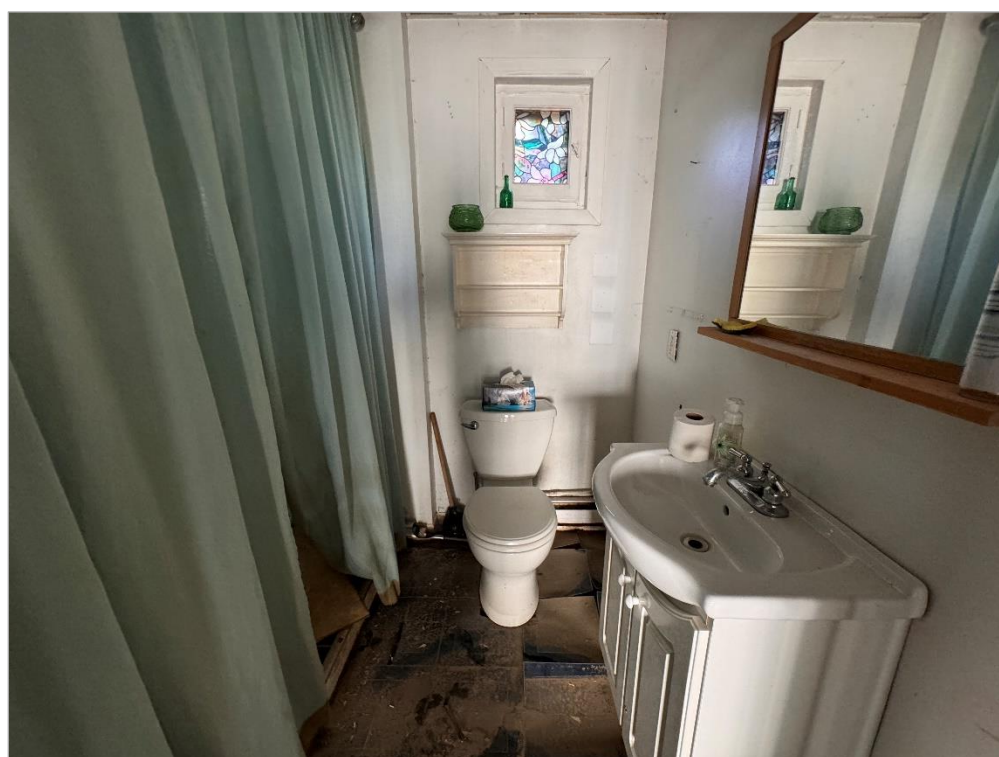
Salle de bain

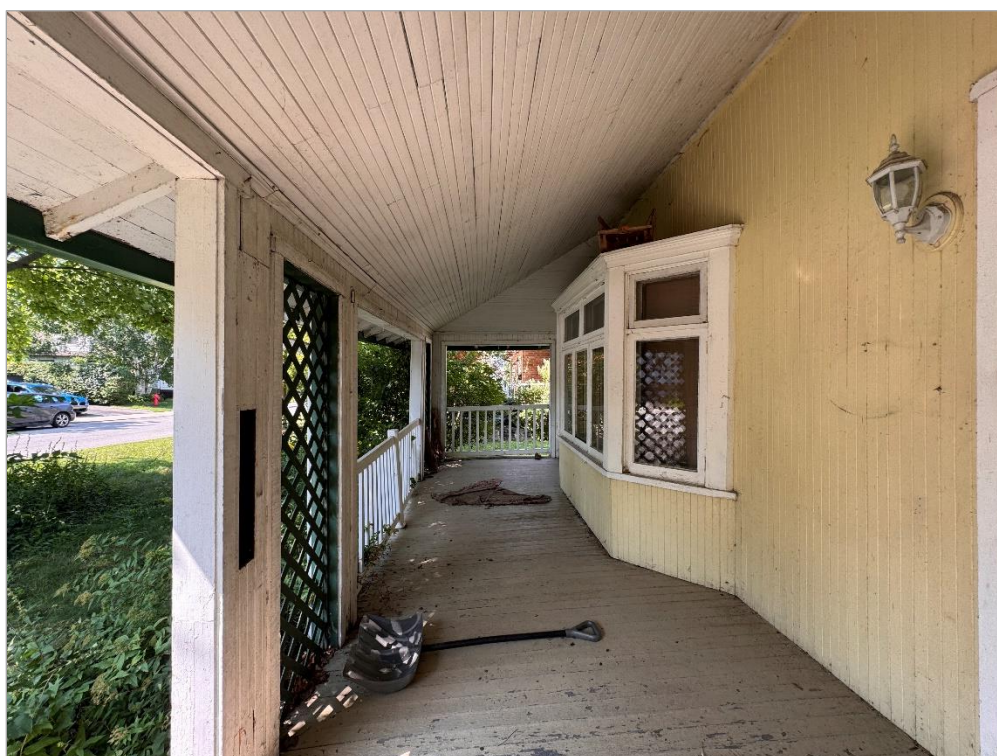
Balcon avant
