RAPPORT D'ÉVALUATION

95, avenue Queen
Pointe-Claire (Québec)

N/dossier 676006E

Objet Rapport d'évaluation aux fins de démolition, portant sur le coût de remplacement à neuf et déprécié ainsi que sur l'estimation des coûts potentiels de rénovation de l'immeuble
Adresse 95, avenue Queen, Pointe-Claire (Québec)
N/dossier 676006E

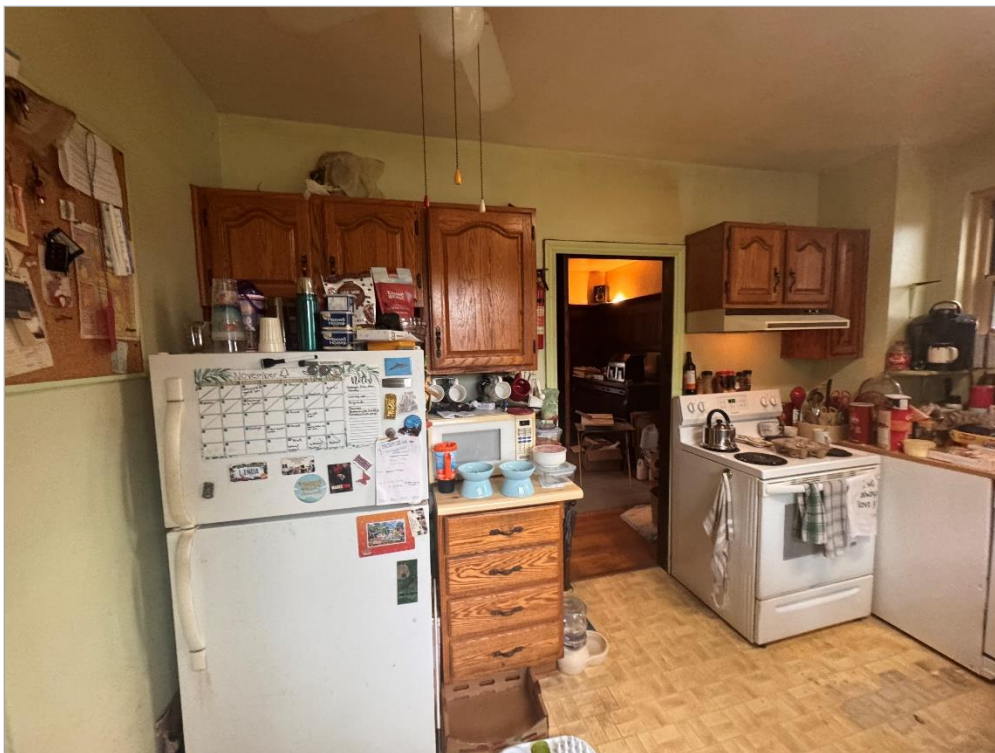
Cuisine

Le prélat de la cuisine est en mauvais état. Prévoir son remplacement à plus ou moins court terme.

La cuisine est peu fonctionnelle. Prévoir un meilleur aménagement lors de la réfection. Faire appel à un cuisiniste, au besoin.

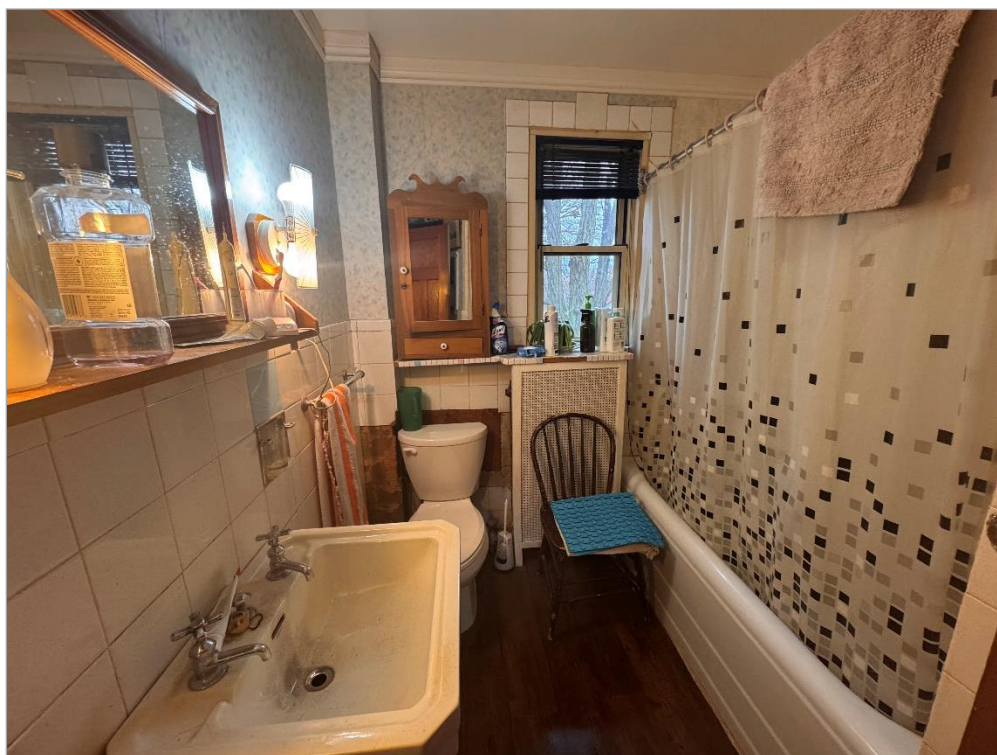
Salle de bain

Le lavabo de la salle de bain est fissuré. Nous suggérons de ne pas tarder à le remplacer pour éviter les fuites d'eau dommageables aux composantes juxtaposées.

Nous avons remarqué que des panneaux préfabriqués ont été posés aux murs autour de la baignoire. Ces panneaux ne sont pas étanches. Remplacez les panneaux par des carreaux de céramique ou une autre surface étanche. Porter une attention à l'état de la structure derrière les panneaux. Remplacer ou nettoyer tout matériau affecté par des infiltrations d'eau.

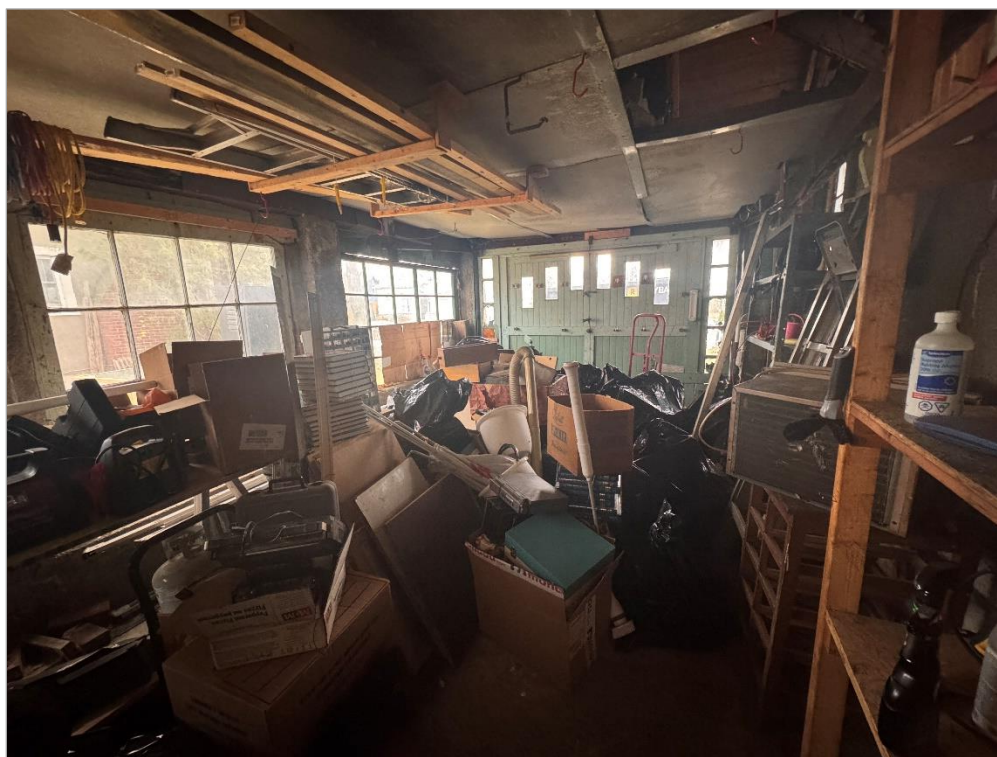
Garage

Les murs porteurs du garage sont très affaissés. Prévoir une réfection complète des murs extérieurs du garage.

La porte du garage est très ancienne et peu étanche. Des vitres de fenêtres latérales sont cassées ou absentes. Prévoir son remplacement avec celui du garage d'un point de vue général.

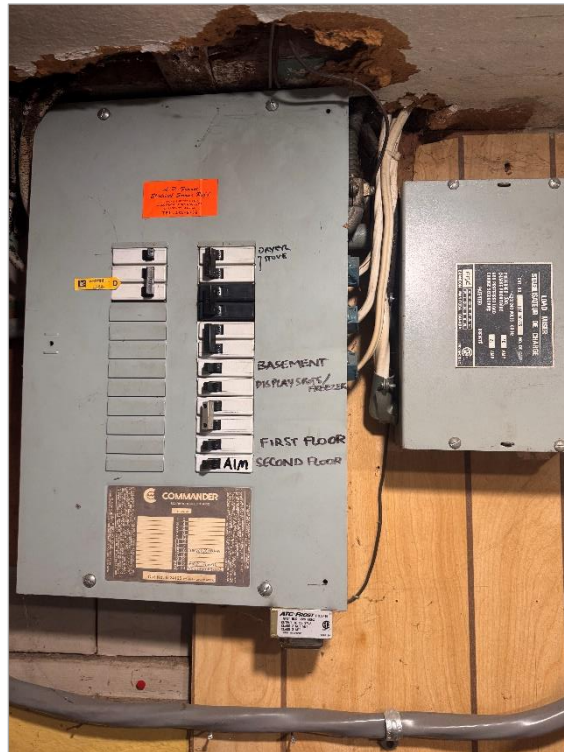
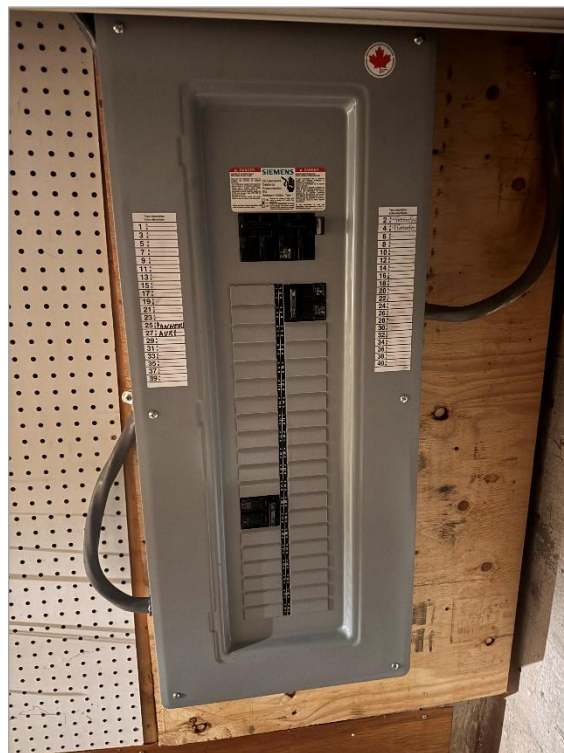
Panneau électrique

Mise en garde : Notre inspection du panneau de distribution principal de l'installation électrique nous a permis de constater que le panneau et certains câbles électriques qui y sont branchés sont assez récents comparativement à l'âge de la maison. Lors du remplacement d'un panneau électrique, il n'est pas requis par le Code d'électricité du Québec de remplacer l'ensemble de la distribution électrique dans l'immeuble. Il est possible que le câblage électrique n'ait été changé que partiellement. Des boîtes de jonctions s'utilisent à cet effet. Cependant, ces boîtes de jonction doivent demeurer accessibles et ne pas être dissimulées derrière des revêtements de finition. L'installation actuelle pourrait aussi comporter des portions de câblage sans mise à la terre ou du câblage d'aluminium. Notre inspection visuelle ne nous permet pas de statuer sur la présence ou non d'une de ces conditions. Faire appel à un maître électricien pour une investigation plus poussée, si nécessaire.

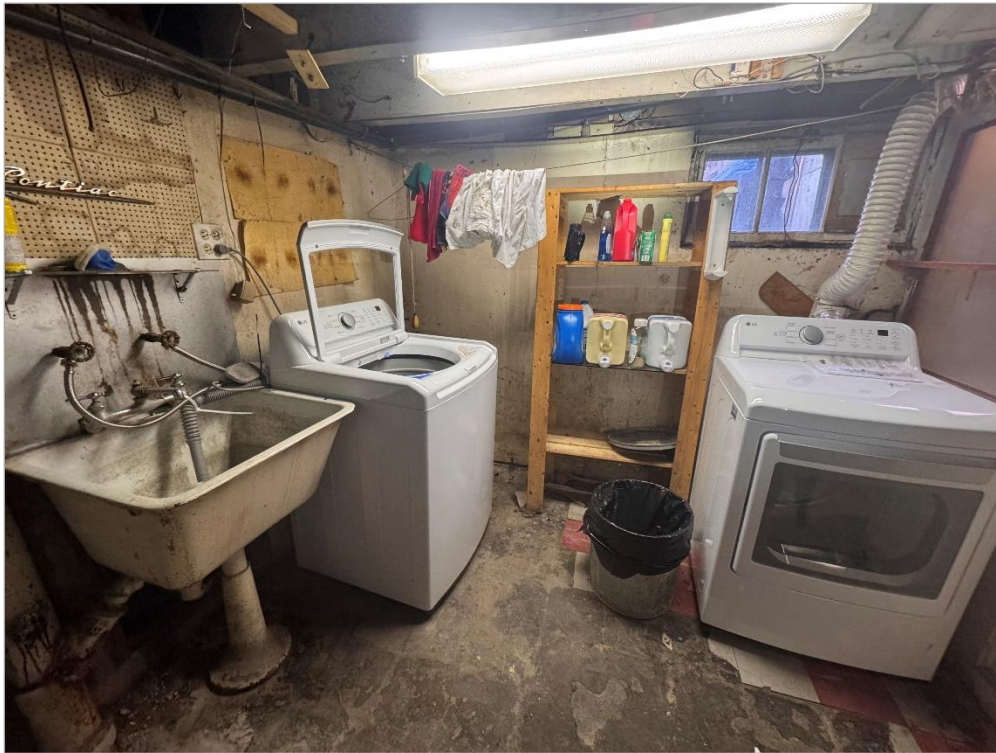
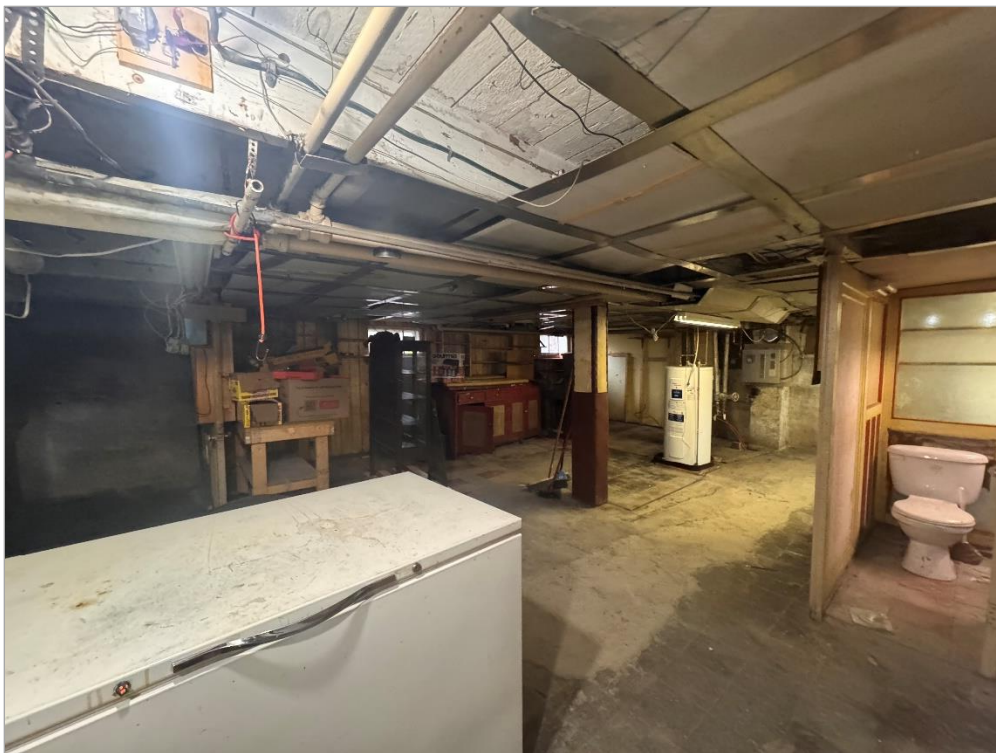
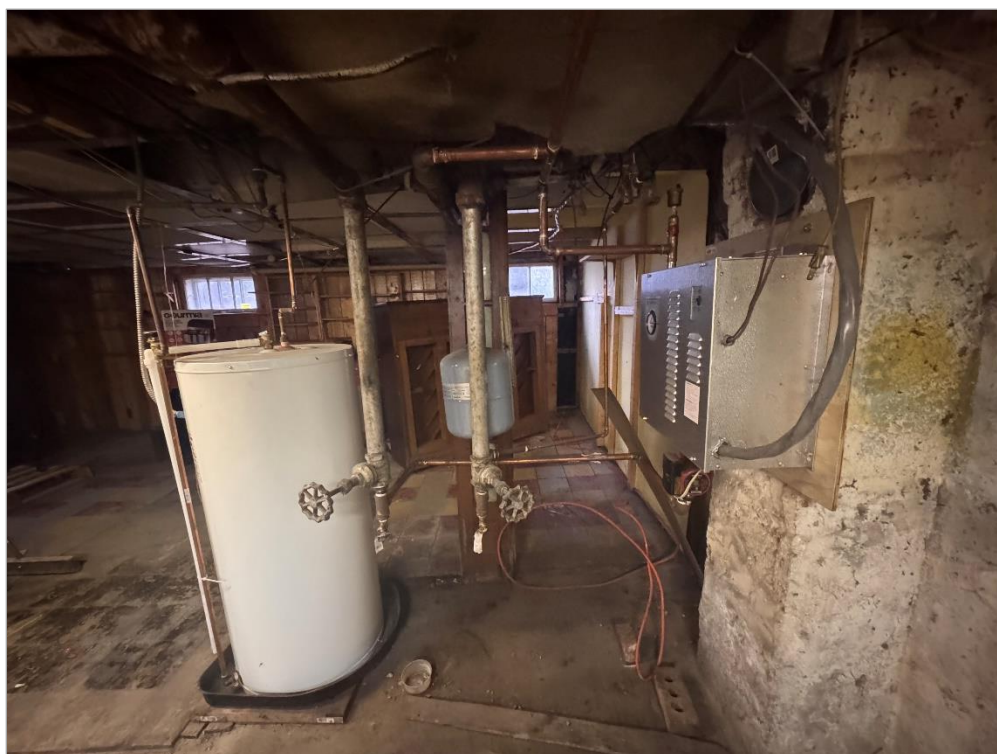
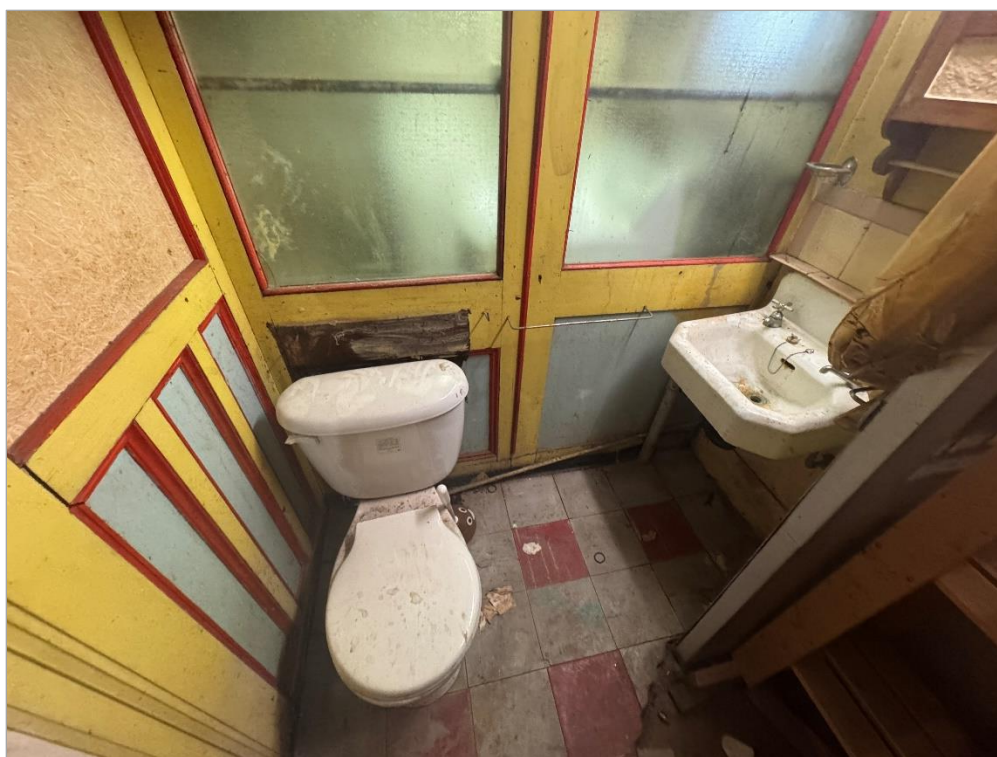
Sous-sol

Des infiltrations d'eau ont été observées au travers des tuiles de plancher du sous-sol, le long du mur latéral gauche. Prévoir une expertise pour maîtriser la situation.

Nous avons remarqué des traces d'infiltration d'eau au bas des lattes de bois du mur gauche du sous-sol ainsi qu'ailleurs. Comme pour les tuiles de plancher à proximité, nous suggérons de procéder à une expertise pour déterminer la ou les causes de l'infiltration d'eau et maîtriser la situation. Les infiltrations d'eau causent la détérioration des matériaux intérieurs et favorisent la formation de moisissures dommageables pour la santé.

Nous avons remarqué la présence de ce qui ressemble à des moisissures sur des murs, des portes et des panneaux en bois dans le sous-sol. Les moisissures sont dommageables pour la santé. Le taux d'humidité élevé dans le sous-sol et le manque d'entretien général sont probablement responsables. Maîtriser le taux d'humidité et décontaminer le sous-sol pour assurer la salubrité. Faire appel à un expert, au besoin, pour des conseils judicieux.
