RAPPORT D'ÉVALUATION

191, chemin du Bord-du-Lac–Lakeshore
Pointe-Claire (Québec)

N/dossier 673319E

Objet	Rapport d'évaluation aux fins de démolition, portant sur le coût de remplacement à neuf et déprécié ainsi que sur l'estimation des coûts potentiels de rénovation de l'immeuble
Adresse	191, chemin du Bord-du-Lac-Lakeshore, Pointe-Claire (Québec)
N/dossier	673319E

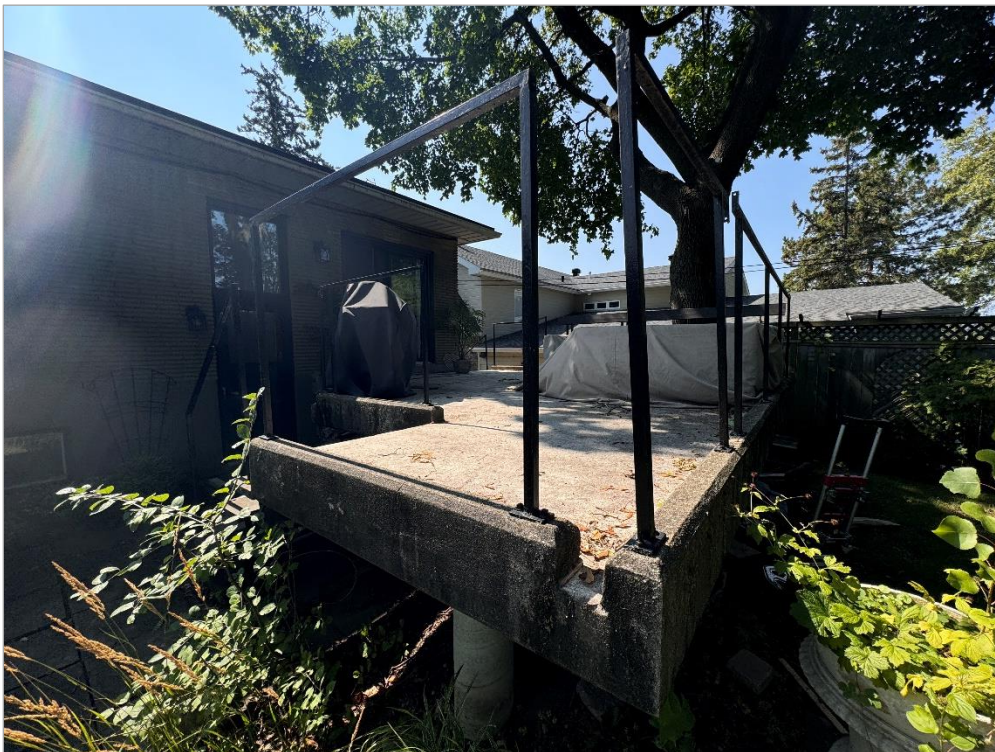
Galerie arrière

La surface de béton du balcon arrière a vu sa surface en carreaux de céramique enlevée. La surface actuelle est inégale. Prévoir un ragréage avant de resurfer le balcon.

Les garde-corps du balcon arrière et de l'escalier ne sont pas sécuritaires. Voir la réglementation municipale et corriger les manquements pour assurer la sécurité.

- Pose d'un coupe-froid sur la porte de garage ;
- Remplacement des garde-corps du balcon arrière et de l'escalier ;
- Réfection du muret gauche de l'escalier d'accès à l'entrée gauche du sous-sol ;

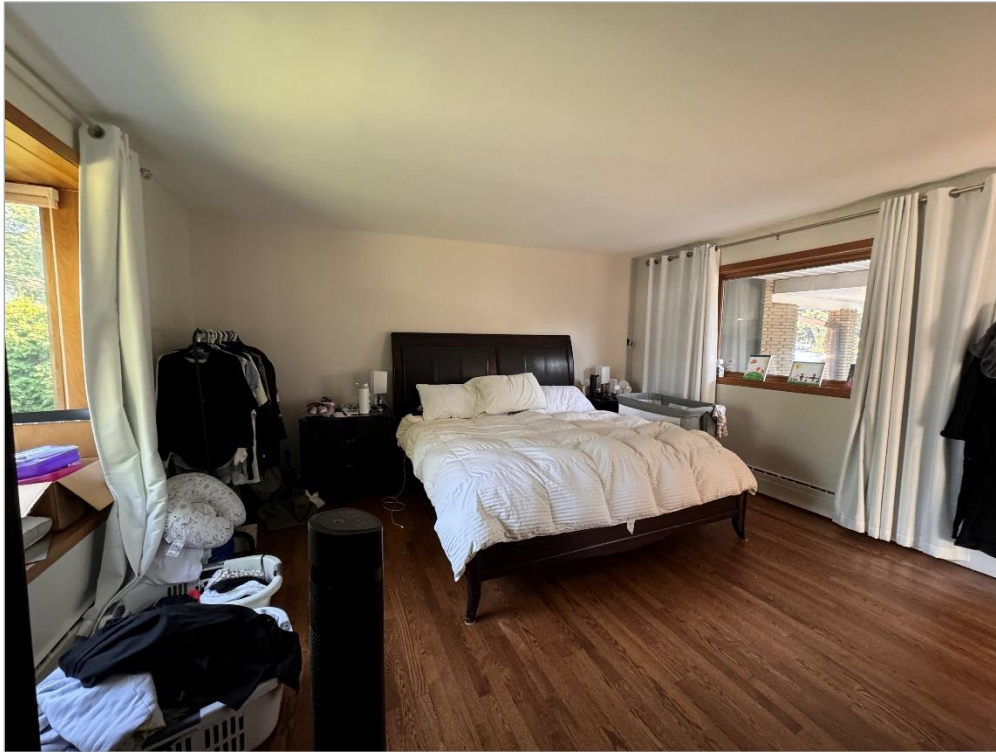
Chambre principale

Le plancher de la chambre principale penche vers l'arrière et la droite et n'est pas de niveau. L'accès au vide sanitaire sous une grande partie de la chambre était difficilement accessible. Il est possible que le plancher ait été construit ainsi, mais il est aussi possible qu'un problème structural soit en cause. Faire appel à un expert en structure au besoin. Notez qu'il n'y avait aucune fissure dans les finis intérieurs de la chambre qui indiquerait un problème d'affaissement.

REVÊTEMENT DE PLANCHER	Lors de l'inspection, nous avons remarqué que le revêtement de plancher de la chambre principale est bombé de l'avant à l'arrière en un endroit précis. Il semble qu'il s'agisse de la rigidité structurale du mur de fondation sous le plancher.
MURS ET PLAFONDS	<p>Nous avons remarqué la présence de taches d'humidité au plafond de la salle de bains. Faire fonctionner le ventilateur durant la prise de douches. S'assurer que le ventilateur évacue adéquatement l'air humide vers l'extérieur lorsqu'il est actionné.</p> <p>Nous avons remarqué que des travaux avaient besoin d'être réalisés en divers endroits dans la maison. Tirer les joints et repeindre là où nécessaire.</p>

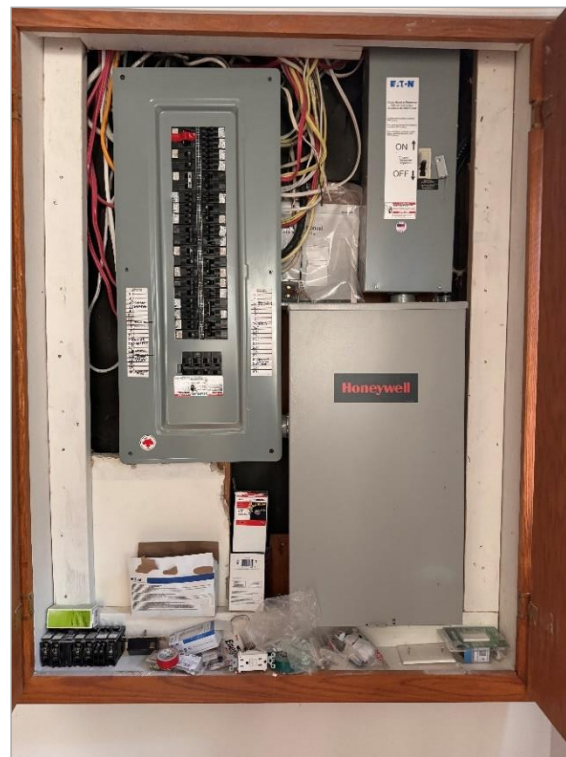
Panneaux électriques

Lors de l'inspection du panneau principal et du panneau de distribution secondaire, nous avons remarqué que les circuits n'étaient pas identifiés. Faites identifier les circuits pour pouvoir fermer des disjoncteurs facilement.
