**SUJET : Demande 2020-90064 – Évaluation et recommandations pour les arbres.
PIIA résidentiel – Nouvelle construction au 10 avenue Lakeside.**

10 av. Lakeside – PIIA résidentiel – Nouvelle construction.

Évaluation des arbres – 22-07-2020

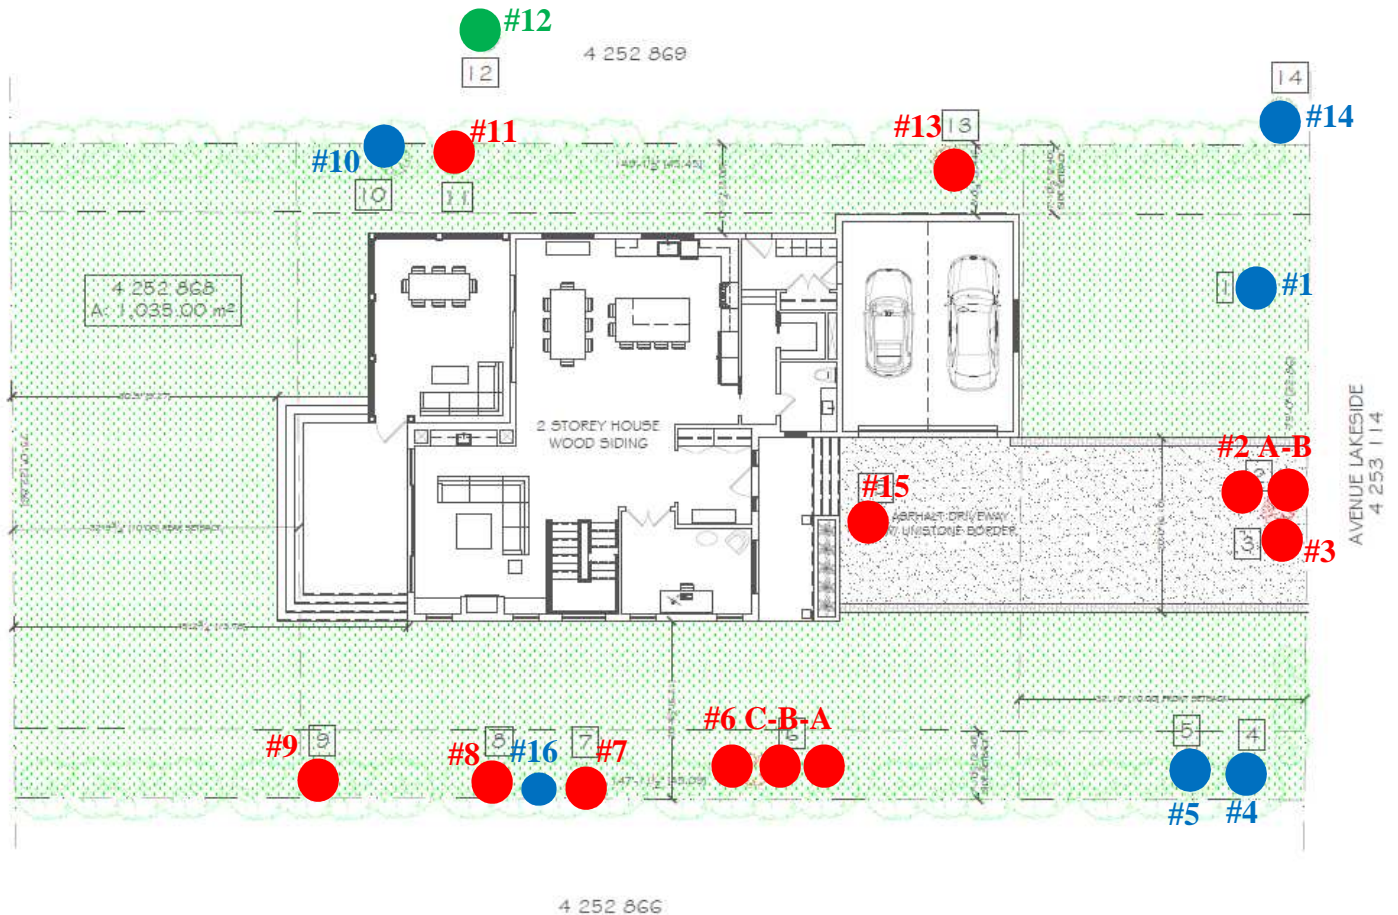
- Plan de localisation approximative des arbres – extrait du plan « Landscape plan » fourni par McGee et associates inc, annotation par Antoine D'Anjou.**

- Les arbres #3-6A-6B-6C-7-8-9-11 indiqués au plan seront abattus en raison de leurs mauvaises conditions physiologique et structurale.

- Les arbres # 13-15 indiqués au plan devront être abattus puisqu'ils sont localisés dans la zone d'implantation ou dans la zone d'excavation du bâtiment projeté. Il s'agit respectivement d'un Orme d'Amérique de 25 cm et d'un érable de Norvège multi-tronc de 31cm en bonne condition physiologique.

- Les arbres #2 A-B indiqués au plan devront être abattus puisqu'ils sont localisés dans l'entrée charretière projetée. Il s'agit de deux (2) érable de Norvège de 18 cm en bonne condition physiologique.

- L'arbre #1 indiqué au plan devra être conservé et protégé durant les travaux puisqu'il est situé à proximité de la zone des travaux, il s'agit d'un pin blanc mature de 55 cm en bonne condition physiologique. Afin d'optimiser le potentiel de conservation de cet arbre, nous recommandons que le raccordement de service existant qui est situé à environ 2m du tronc soit abandonné et relocalisé à proximité de l'entrée charretière projetée à une distance minimale de 4 m du tronc de cet arbre. *Voir formulaire émission permis pour les détails.*

- L'arbre #14 indiqué au plan devra être conservé et protégé durant les travaux puisqu'il est situé à proximité de la zone des travaux, il s'agit d'une épinette de Norvège mature de 45 cm en bonne condition physiologique qui est située au #12 Lakeside. Afin d'optimiser le potentiel de conservation de cet arbre, nous recommandons que le raccordement de service existant qui est situé à environ 3m du tronc soit abandonné et relocalisé à proximité de l'entrée charretière projetée. *Voir formulaire émission permis pour les détails.*

- Les arbres #4-5-10 indiqués au plan devront être conservés et protégés durant la réalisation du projet puisqu'ils sont situés à proximité de la zone des travaux. *Voir formulaire émission permis pour les détails.*

- L'arbre #16 indiqué au plan n'est pas mentionné dans le rapport de M. Matt Follet, cet arbre devra être conservé et protégé durant la réalisation des travaux, il s'agit d'un pommier multi-tronc d'environ 16 cm en bonne condition physiologique.

- L'arbre #12 indiqué au plan devra être conservé, par contre sa protection n'est pas nécessaire puisque la zone des travaux projetés est à une distance suffisante du système racinaire et il est improbable qu'il soit endommagé durant la réalisation du projet. Cet arbre est situé sur la propriété voisine au #12 av. Lakeside.

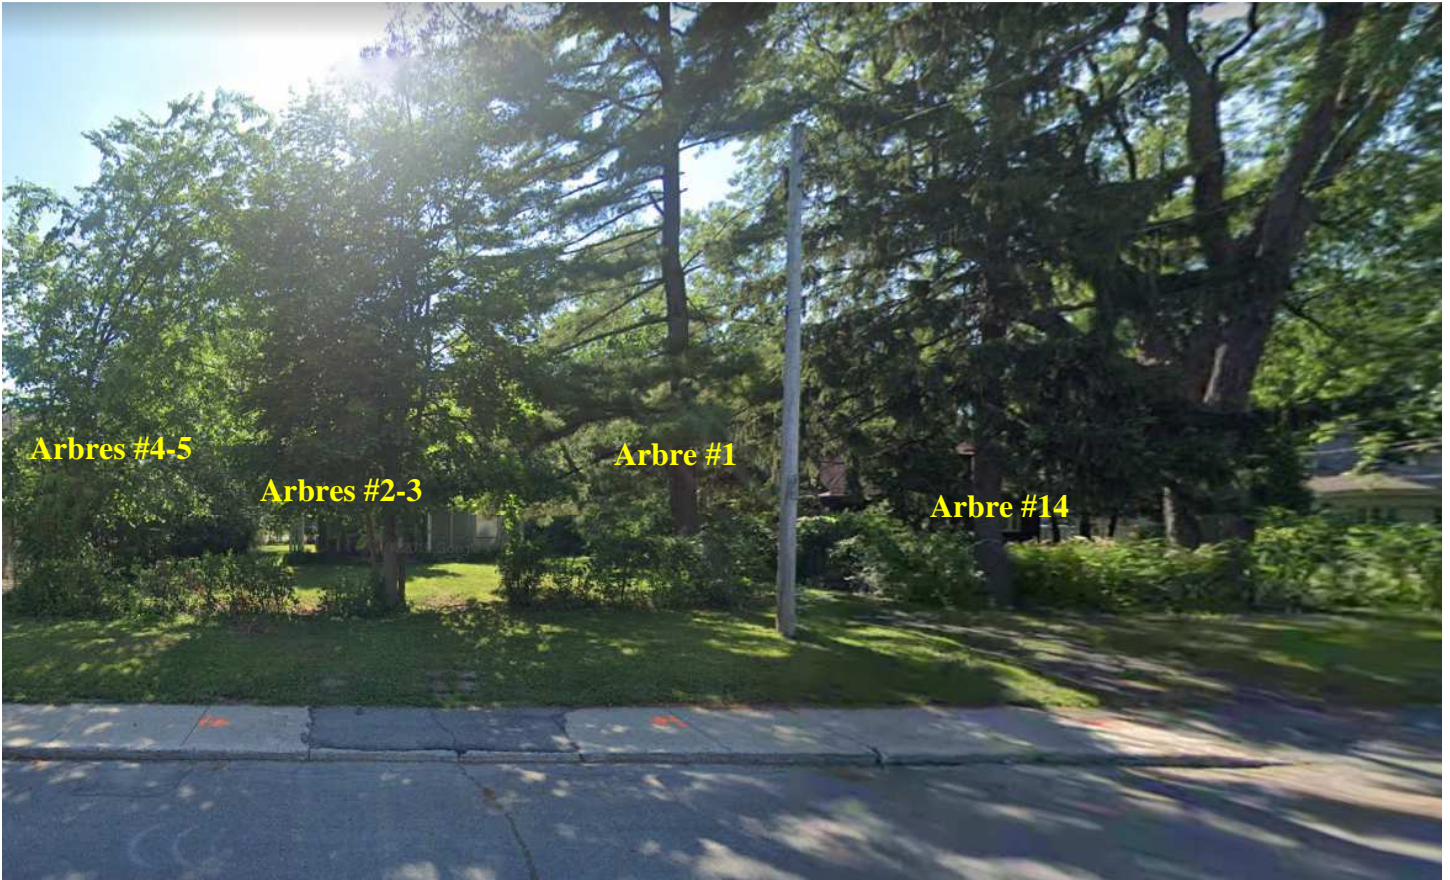
Photo #1 : Vue d'ensemble au 10 av. Lakeside.

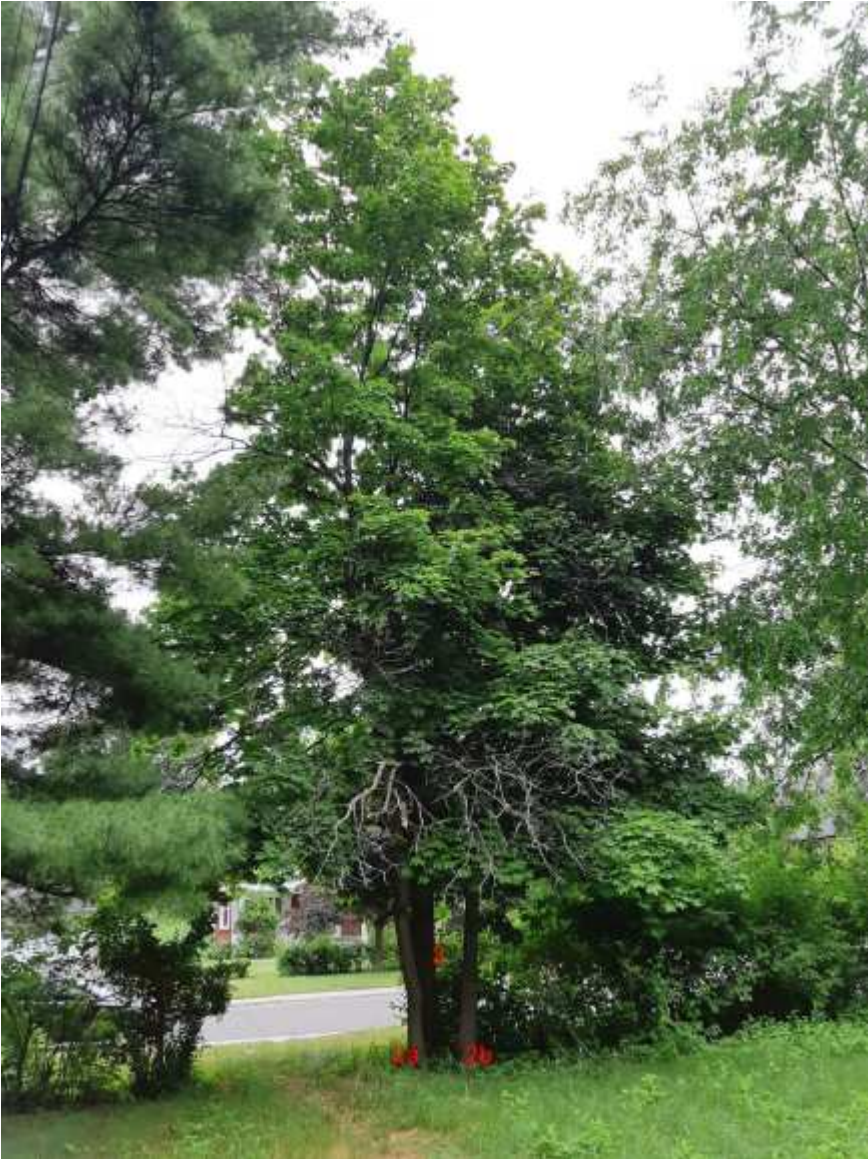
Photo #2 : Abattage pour l'entrée charretière projetée.

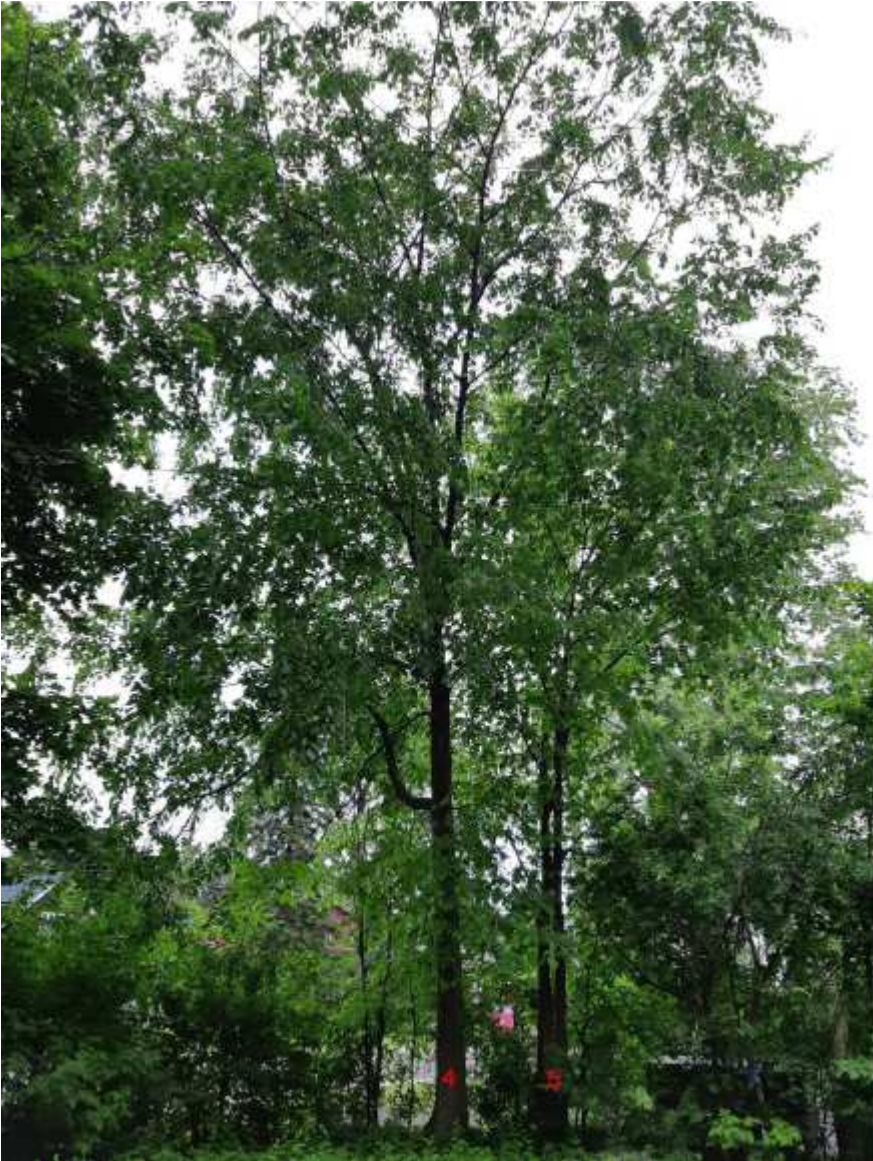
Photo #3 : Arbres à conserver et protéger.

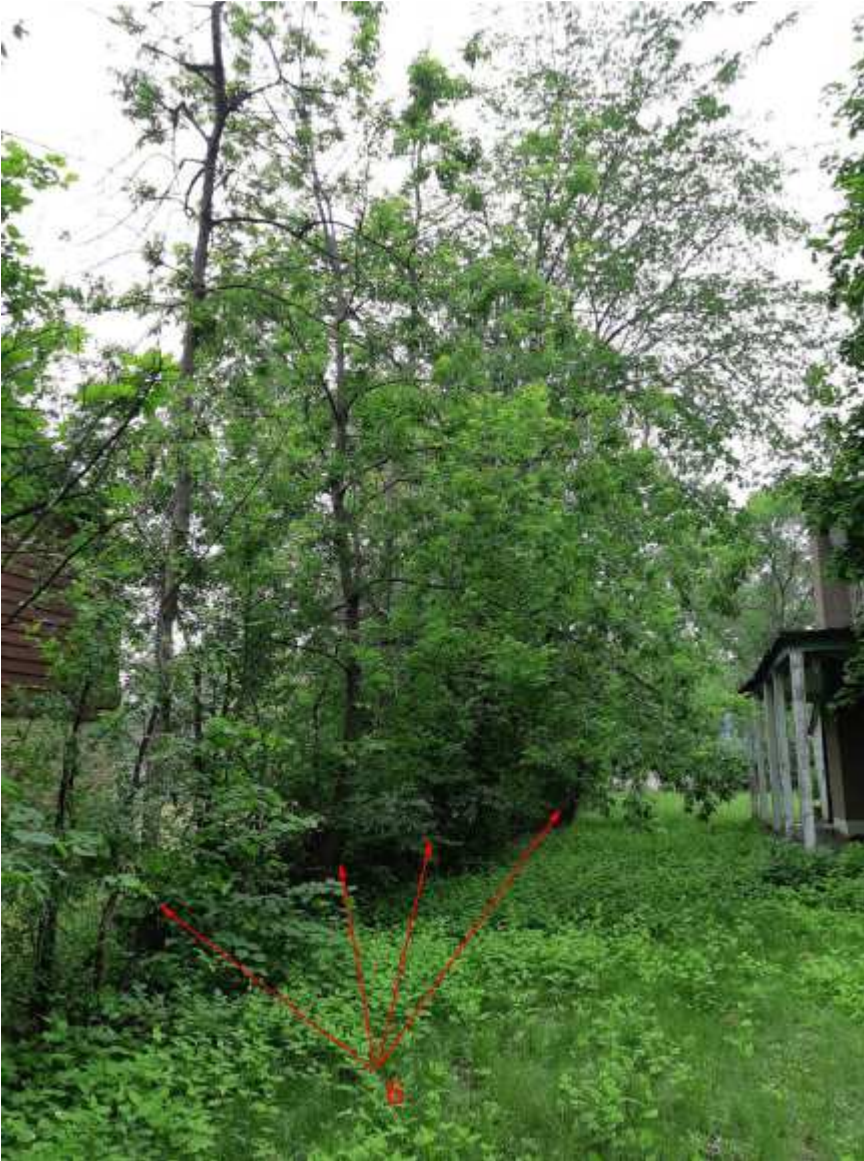
Photo #4 : Arbres de petit calibre, dépérissant ou mort à abattre.

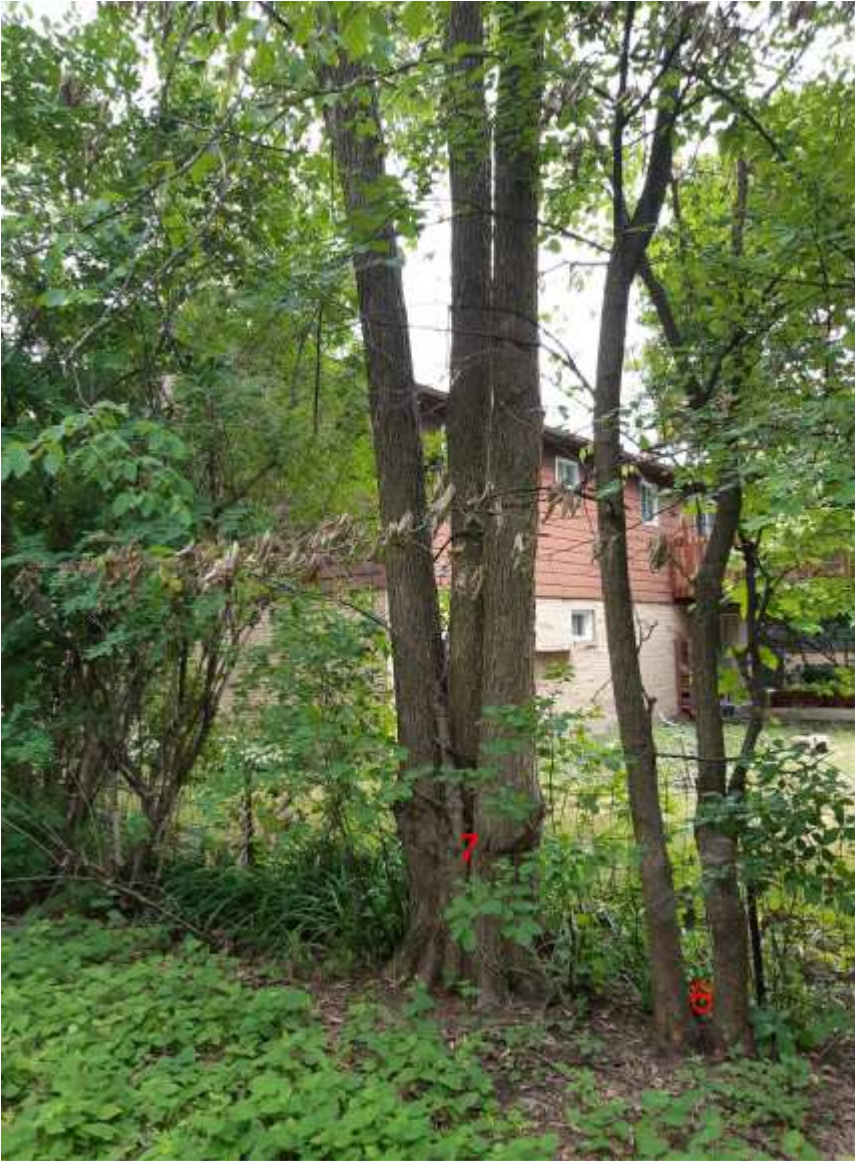
Photo #5 : Ormes d'Amérique à abattre, affectés par Maladie Hollandaise de l'orme.

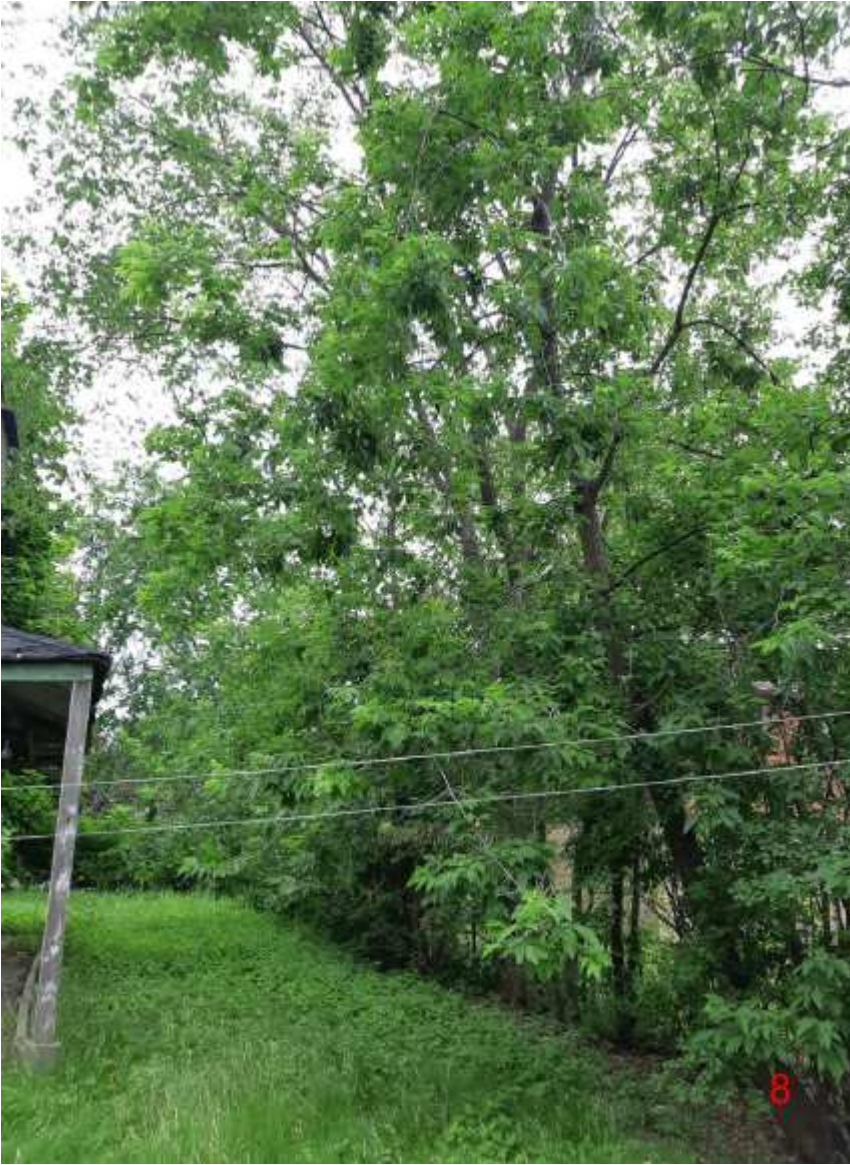
Photo #6 : Érable à giguère à abattre.

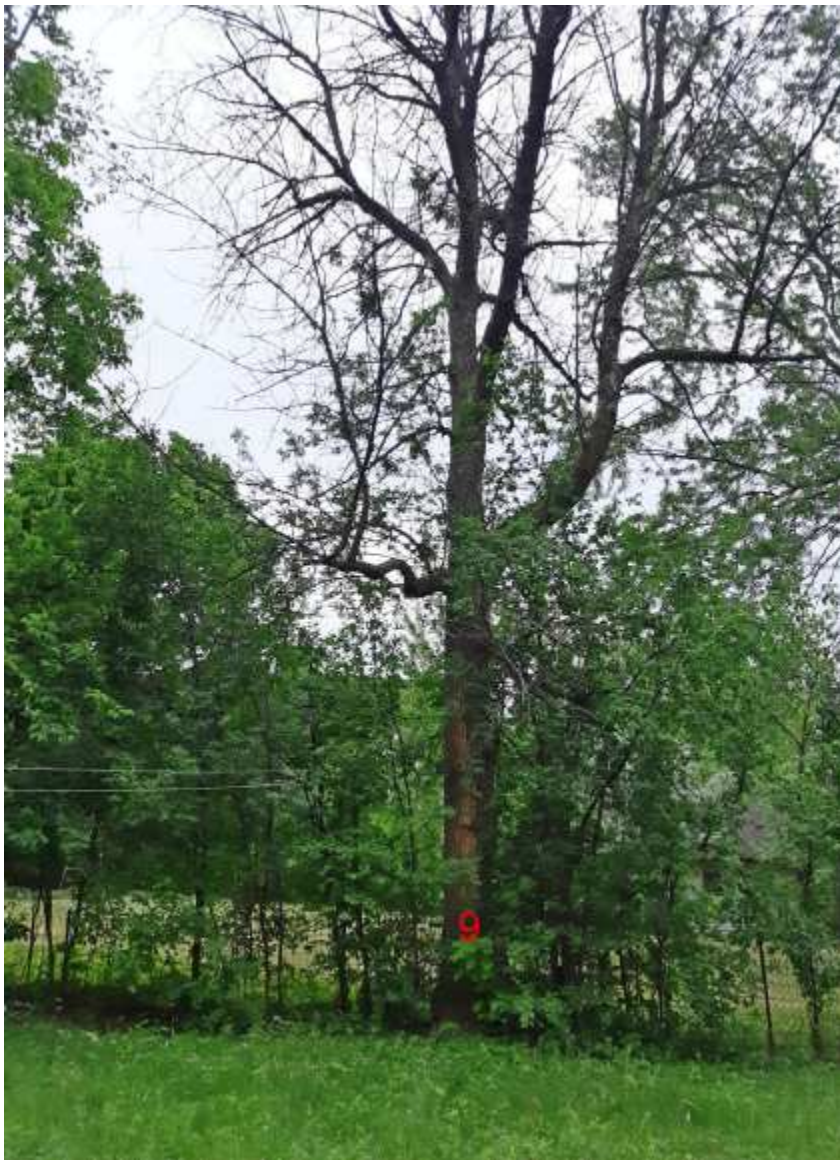
Photo #7 : Frêne mort en marge latérale.

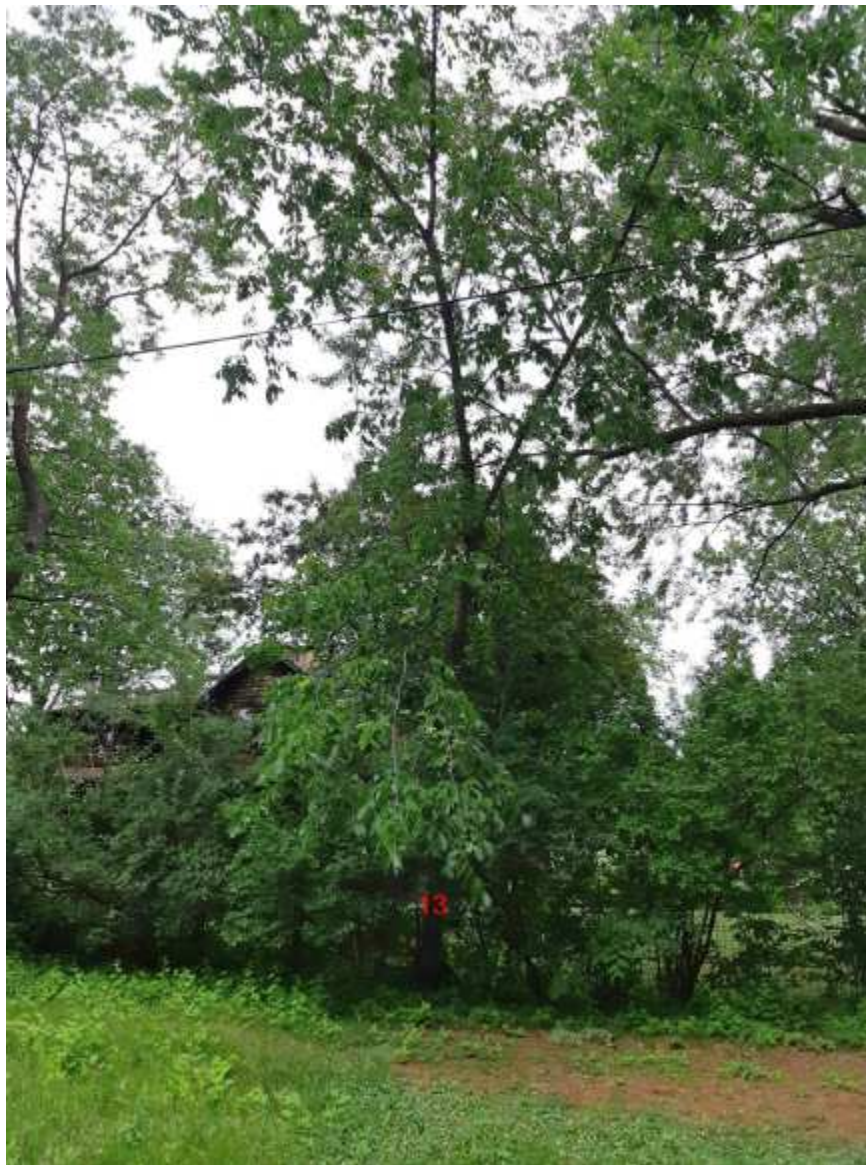
Photo #7 : Orme d'Amérique à abattre, marge latérale nord.

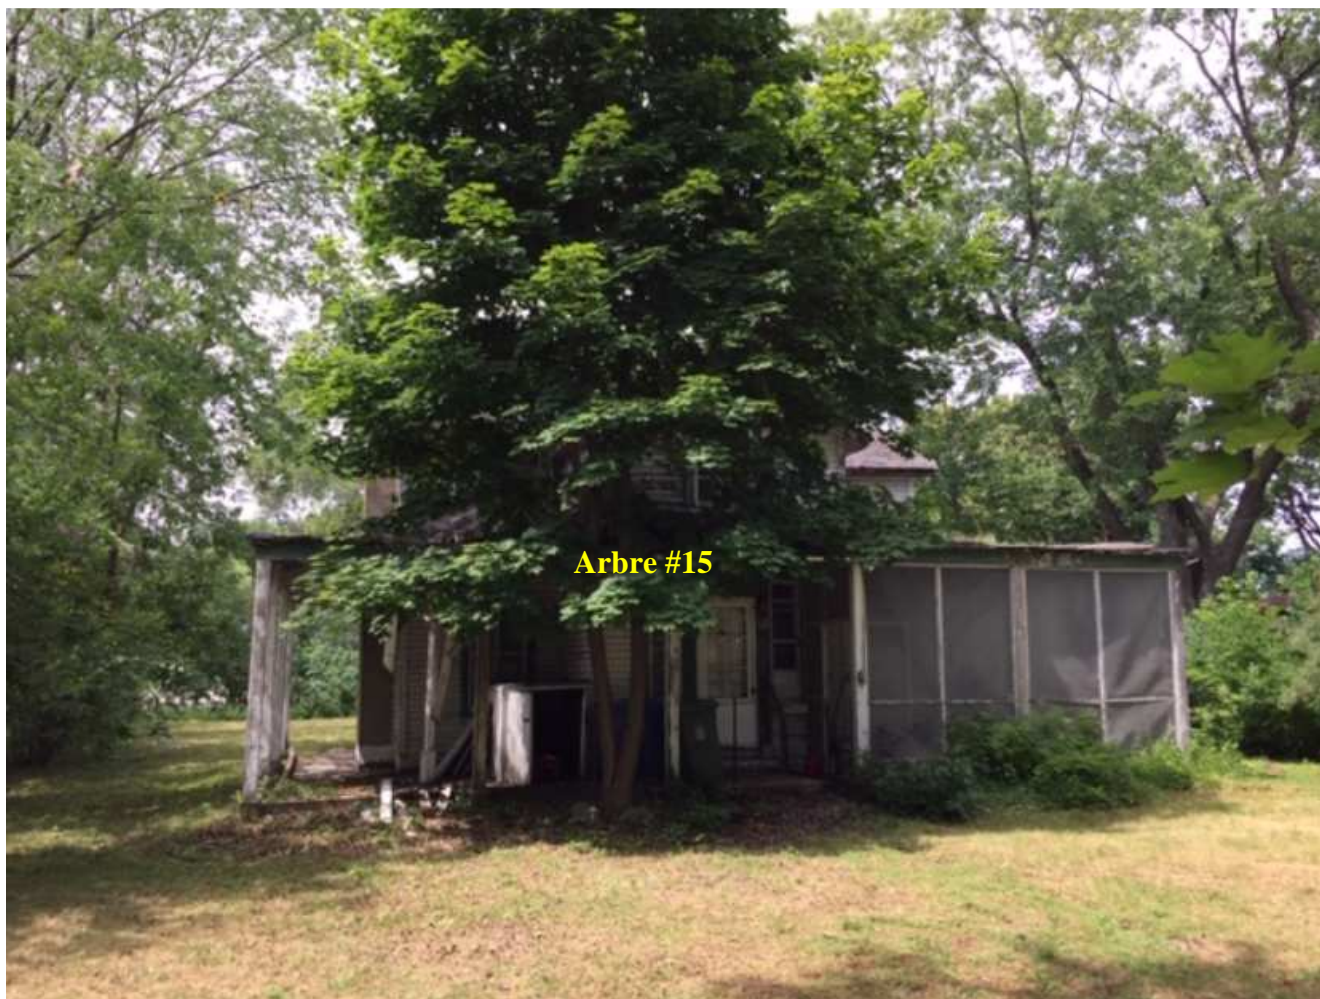
Photo #7 : Bâtiment existant et érable de Norvège à abattre.
