# **Évaluation arboriculture** Service des travaux publics

SUJET : Demande 2021-90109 – Évaluation et recommandations pour les arbres. PIIA rés. multi-familiale - Nouvelle construction au 325 boulevard Hymus.

## 325 boulevard Hymus - PIIA rés. multi-familiale - Nouvelle construction

### Évaluation des arbres – 2021-08-09

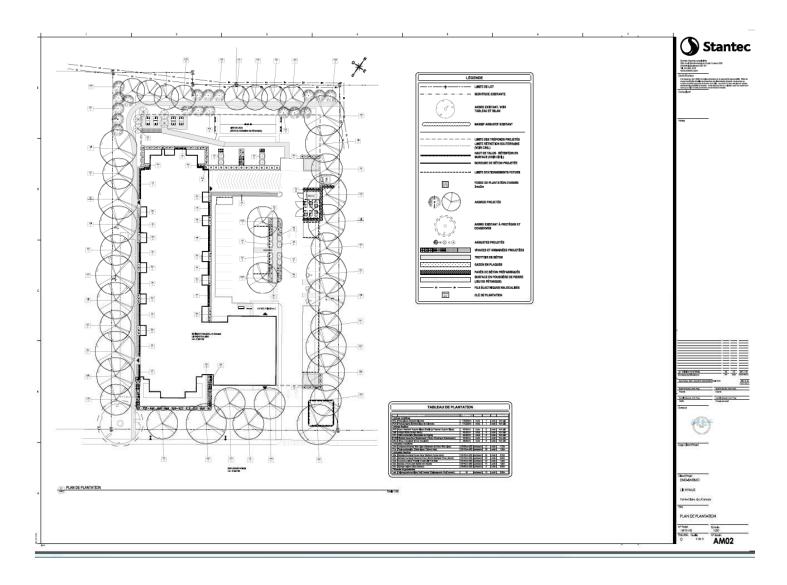
## 2. Plan d'aménagement paysager :

Concernant le plan d'aménagement paysager complet fourni pour le projet, celui-ci propose la plantation de cinquante-trois (53) arbres feuillus et conifères répartis sur l'ensemble du lot. Il est important de préciser que sept (7) essences d'arbres sont proposées dans l'aménagement paysager afin d'assurer la biodiversité.

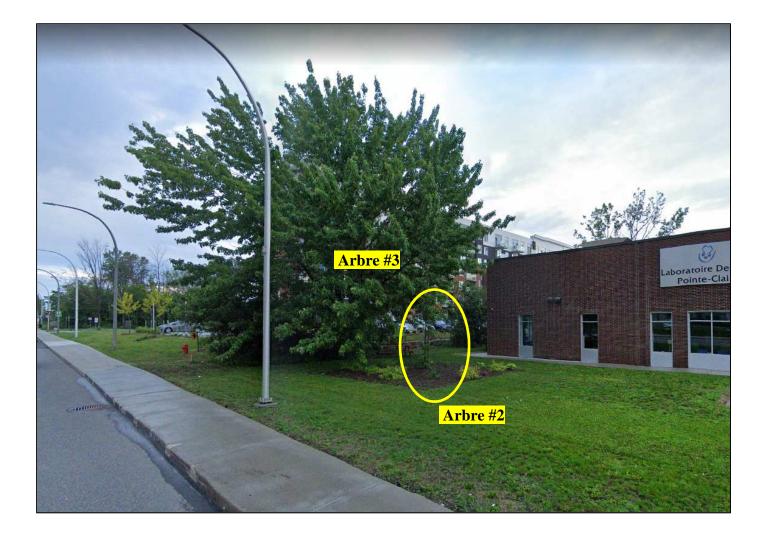
Photo #1 : Érable argenté mature situé en marge avant.

- Nous recommandons que l'arbre mature #3 indiqué au plan à la page #3 de ce rapport soit conservé et protégé durant la réalisation des travaux. Il s'agit d'un érable argenté d'environ 70 cm de diamètre en bonne condition physiologique qui est situé en marge avant. Nous recommandons l'installation d'une clôture rigide à une distante équivalente à la projection de la cime pour réduire l'impact des travaux sur le système racinaire. La protection de cet érable permettrait de conserver le seul arbre mature en bonne condition physiologique présent sur le site.
- Les arbres #4-7-9 indiqués au plan à la page #3 de ce rapport devront être abattus en raison de leurs mauvaises conditions physiologique et/ou structurale. Il s'agit d'un peuplier deltoïde mature et de deux (2) frênes d'environ 15 cm de diamètre chacun

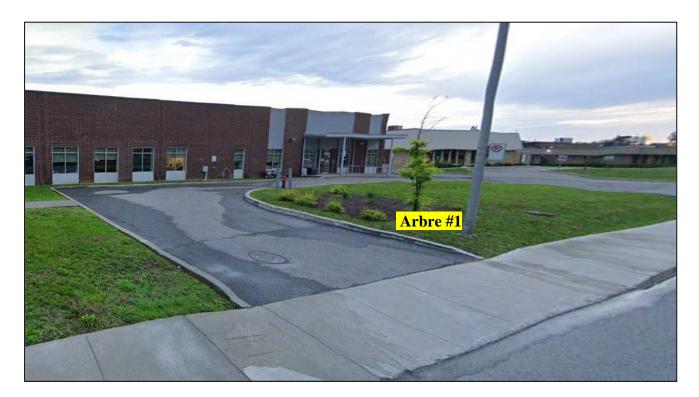
Photo #2 : Érable de Norvège dépérissant en marge latérale ouest.

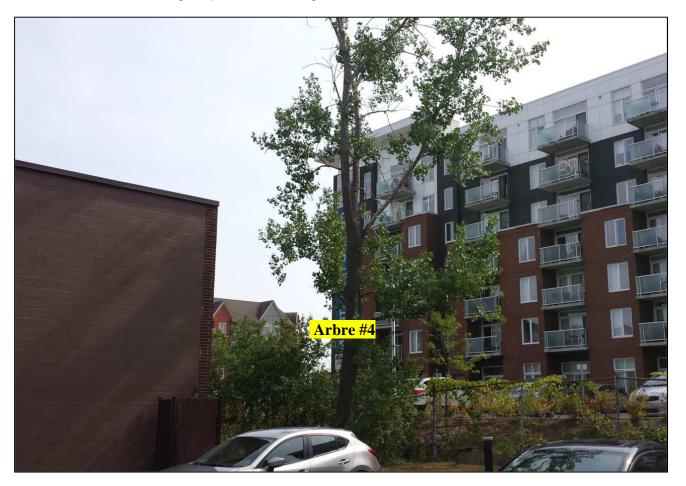
Photo #3 : Peuplier deltoïde dépérissant situé en marge latérale.

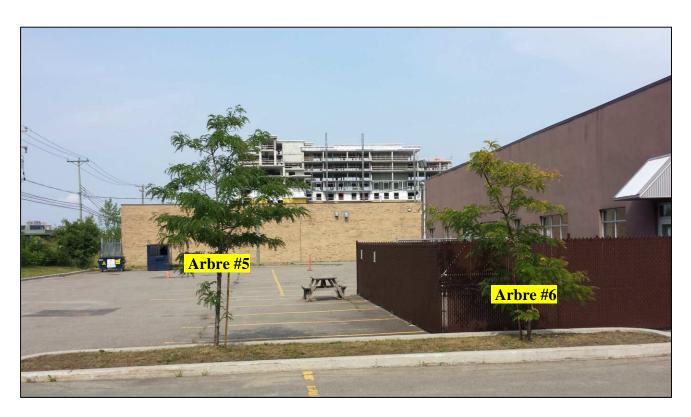
Photo #4 : Arbres non assujettis situés en marge arrière dans l'aire de stationnement existante.

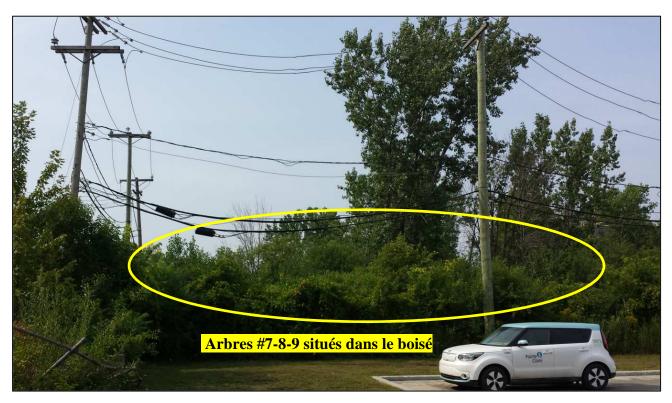
Photo #5: Boisé situé en marge arrière du lot 2 528 138.
