RAPPORT D'INSPECTION DIAGNOSTIC

PROPRIÉTÉ SISE AU 40, Ave. Brunet Pointe-Claire, (Québec)

Dossier: 2038-2023-01-31

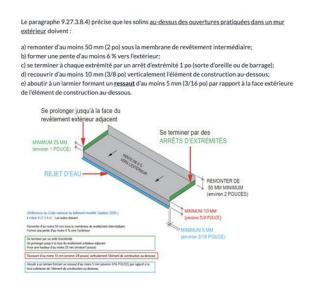
La forme d'un solin au-dessus d'une ouverture
