# RAPPORT D'INSPECTION VISUELLE SOMMAIRE

PROPRIÉTÉ SISE AU 13, Ave. Julien Pointe-Claire, (Québec)

Dossier: 2056-2023-04-27

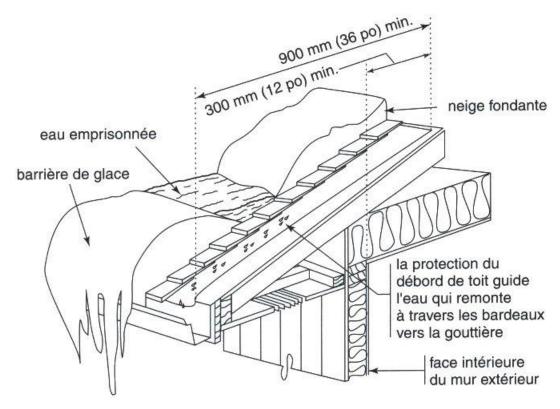
S'il y a accumulation de glace au bas des pentes du toit en hiver, l'eau retenue derrière la digue de glace est un risque potentiel d'infiltration d'eau au travers des bardeaux d'asphalte du toit. Nous vous recommandons de dégager la glace. Il est possible qu'une ventilation insuffisante (comme le blocage des soffites par la présence d'isolant collé au platelage du toit) soit la cause de la formation de glace au bas des pentes du toit.

Exemple de risque d'infiltration d'eau par la formation d'une digue de glace qui retient l'eau derrière
