55 avenue Hillside – PIIA résidentiel – Démolition et reconstruction

Évaluation des arbres – 02-12-2025

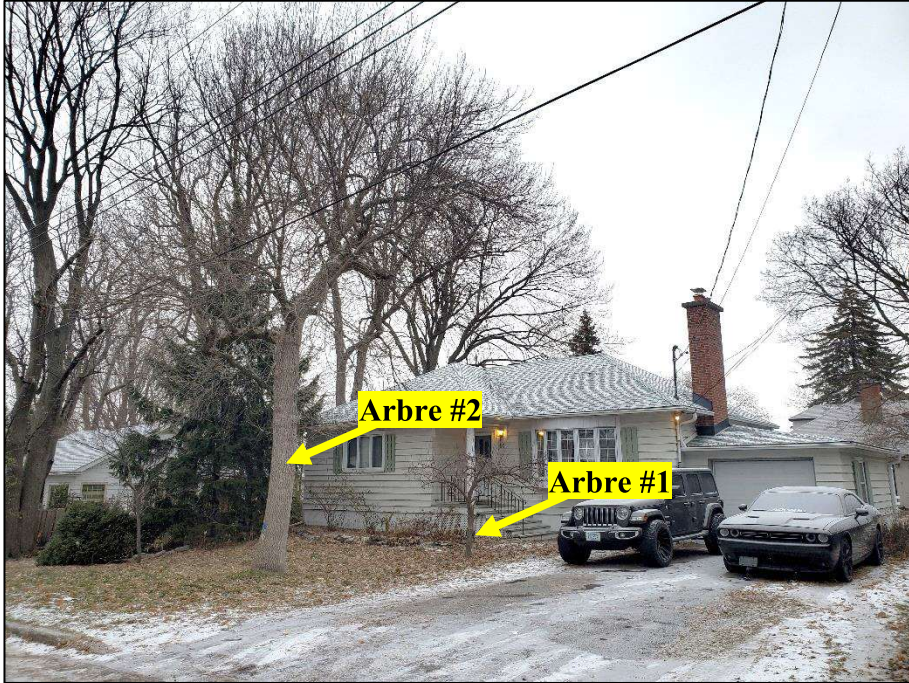
Photo #1 : Arbres #1-2

Travaux à réaliser	Essence d'arbres et diamètre de tronc (DHP)	Localisation / Numéro d'arbres	Commentaires
Huit (8) arbres et une (1) haie à abattre	Un (1) pommier de 12 cm en moyenne condition	#1	-Situé à côté du balcon avant projeté (sud)
	Une (1) épinette de Norvège de 22 cm en bonne condition	#4	-Situé dans la zone d'excavation de la nouvelle maison projetée (nord)
	Un (1) érable argenté de 68 cm en bonne à moyenne condition	#6	-Situé dans la zone d'excavation de la nouvelle maison projetée (nord) -Mitoyen avec le 61 avenue Hillside -Une autorisation du propriétaire du 61 avenue Hillside sera requise avant de procéder avec l'abattage
	Une (1) épinette de Norvège de 10 cm en bonne condition	#7	-Situé dans la zone d'excavation de la nouvelle maison projetée (nord)
	Un (1) cèdre de 12 cm en bonne à moyenne condition	#8	
	Un (1) érable argenté de 100 cm en faible condition	#9	-Mauvaise condition de santé -Situé dans la zone d'excavation de la nouvelle maison projetée (nord) -Mitoyen avec le 61 avenue Hillside -Une autorisation du propriétaire du 61 avenue Hillside sera requise avant de procéder avec l'abattage

Travaux à réaliser	Essence d'arbres et diamètre de tronc (DHP)	Localisation / Numéro d'arbres	Commentaires
Sept (7) arbres à conserver et à protéger	Un (1) frêne de Pennsylvanie de 47 cm en moyenne condition	#2	-Situé à proximité des deux nouvelles maisons projetées
	Un (1) érable argenté de 93 cm en moyenne condition	#10	-Situé à proximité de la nouvelle maison et terrasse projetées (nord) -Mitoyen avec le 61 avenue Hillside -La terrasse devra être construite obligatoirement sur des pieux vissés comme convenu.
	Un (1) érable argenté de 65-54-30-29-28 cm en moyenne condition	#5	-Situé à proximité de la nouvelle maison projetée (nord) -Mitoyen avec le 61 avenue Hillside
	Un (1) érable de Norvège de 14 cm en bonne condition	#11	
	Un (1) érable de 10 cm en bonne condition	#16	
	Un (1) érable de 10-10 cm en bonne condition	#17	
	Un (1) érable de Norvège de 67 cm en moyenne condition	#13	-Situé à proximité de la nouvelle maison projetée (sud)

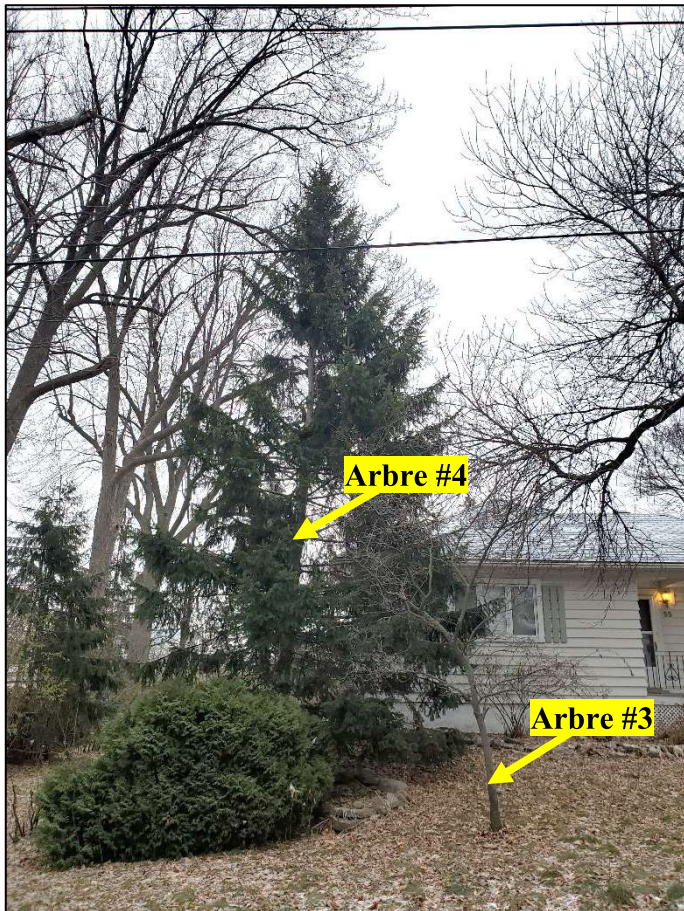
Photo #2 : Arbres #3-4

Un (1) arbre non assujetti	Un (1) amélanchier de 7 cm en bonne condition	#3	-Non assujetti par le règlement de la Ville en raison du diamètre inférieur à 10 cm.
Six (6) arbres à planter	Six (6) replantations sont recommandées à la suite des travaux. Les essences sélectionnées devront se conformer au règlement en vigueur.

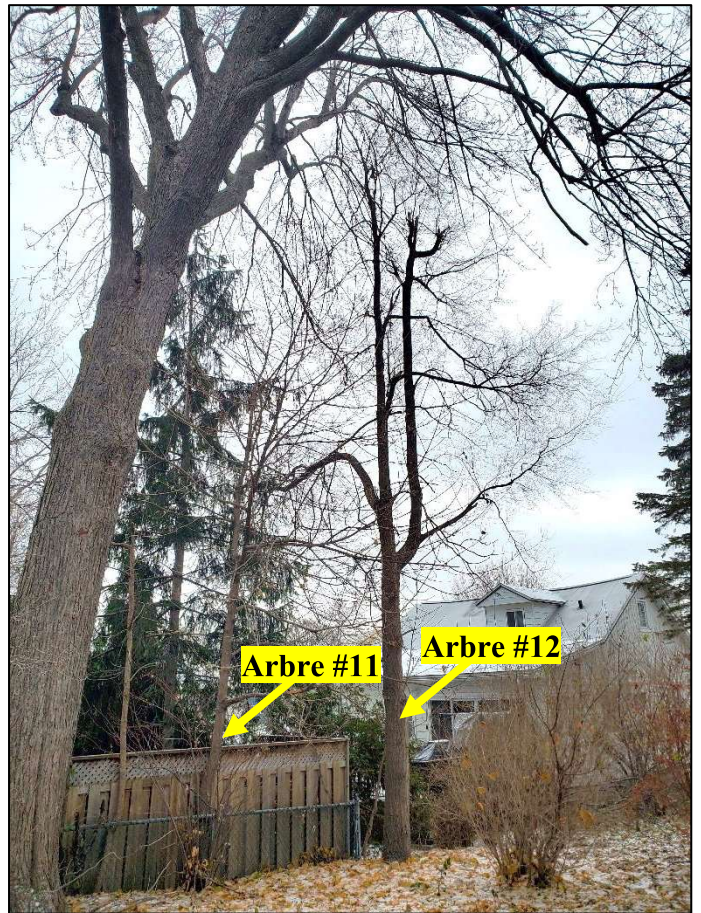
Photo #6 : Arbres #11-12

Un (1) orme de Sibérie de 31 cm en faible condition	#12	-Mauvaise condition de santé
	Une (1) haie de cèdres de moins de 10 cm	#14	-Situé dans la zone d'excavation pour la nouvelle maison et le nouveau stationnement projetés (sud) -Mitoyen avec le 51 avenue Hillside -Une autorisation du propriétaire du 51 avenue Hillside sera requise avant de procéder avec l'abattage
	Un (1) nerprun cathartique public de 38 cm	#15	-Espèce exotique envahissante
