RAPPORT D'INSPECTION DIAGNOSTIC

PROPRIÉTÉ SISE AU
55, Ave. Hillside
Pointe-Claire, (Québec)

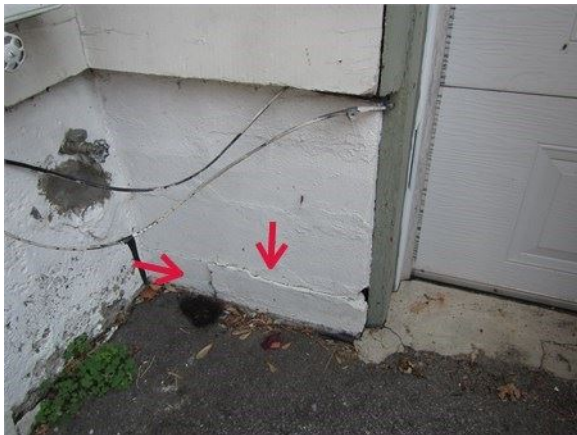
Fissure avec déplacement sur le mur avant du garage, côté gauche

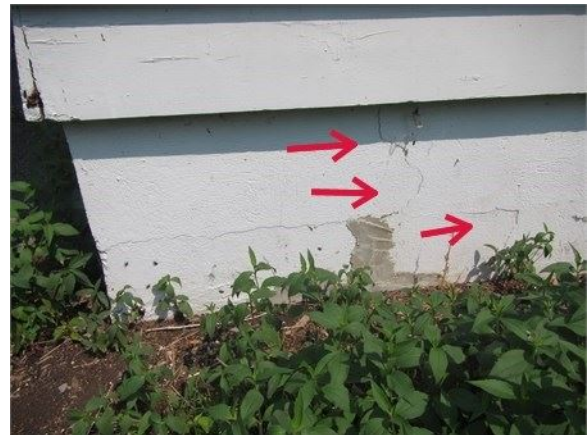
Fissures sur le mur latéral droit du garage

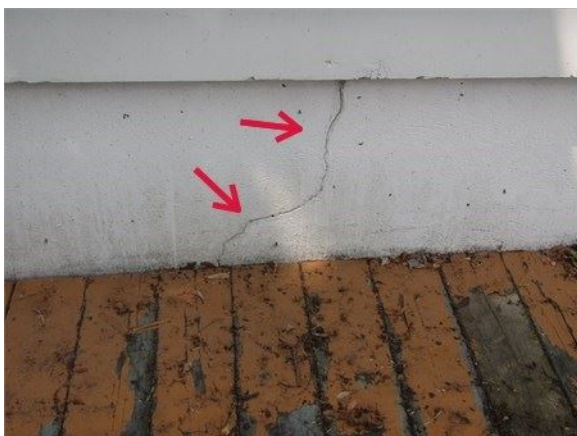
Fissure sur le mur arrière

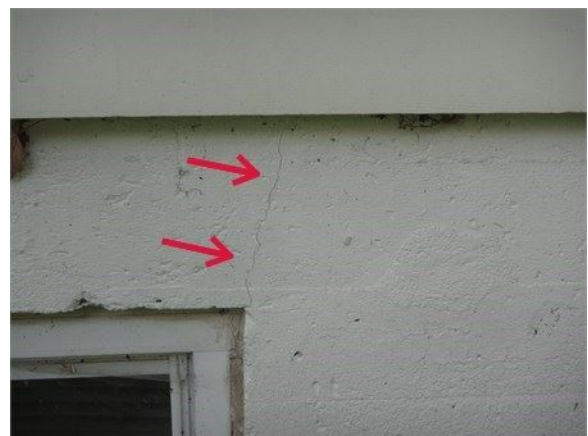
Fissure mineure au coin supérieur avant de la fenêtre la plus arrière du mur latéral gauche

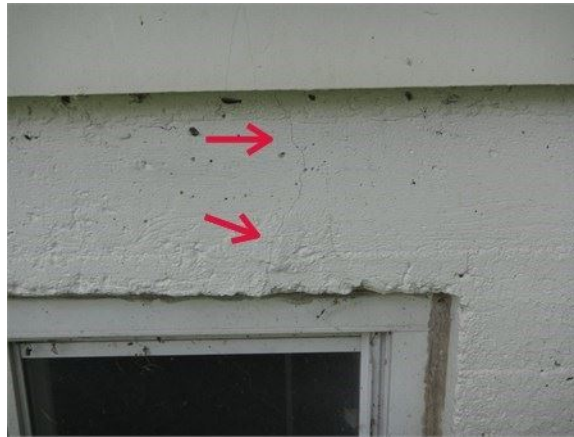
Fissure mineure au-dessus de la fenêtre la plus avant du mur latéral gauche

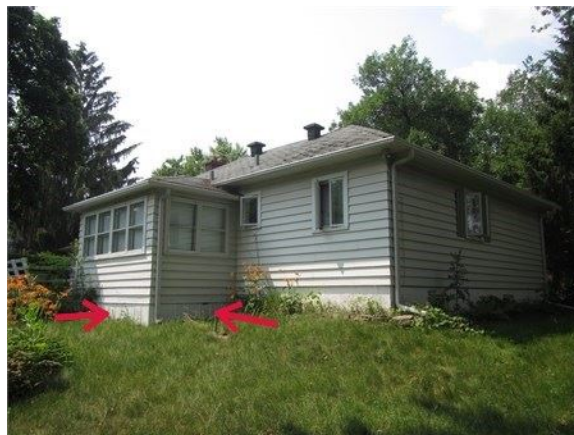
Fondations non visibles sous l'extension arrière

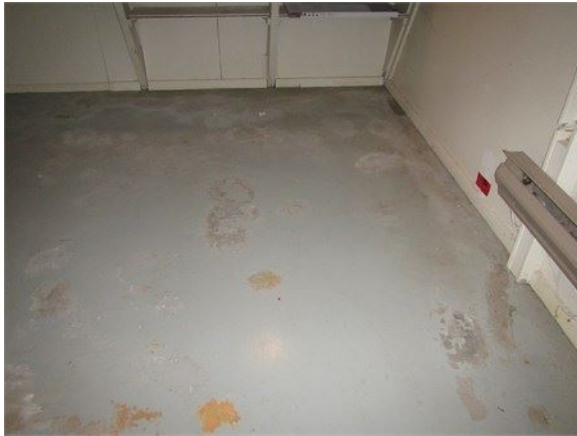
Peinture qui s'écaille et taches d'eau séchée et d'efflorescence indiquant la présence d'humidité

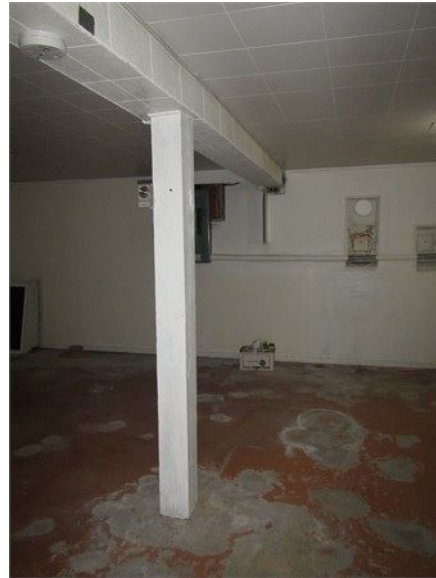
Peinture qui écaille sur la dalle du sous-sol et efflorescence

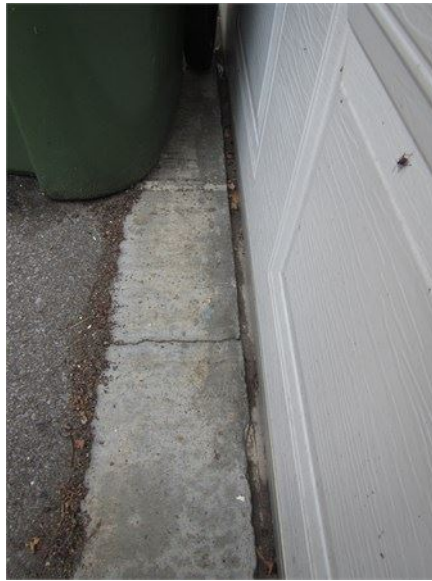
Nous n'avons pas visité le garage. Nous ne pouvons pas nous prononcer sur l'état de la dalle dans le garage. Cependant, nous avons remarqué que la dalle, à l'extérieur de la porte du garage, était fissurée. Réparer la fissure pour éviter davantage de dommages en raison des infiltrations d'eau.

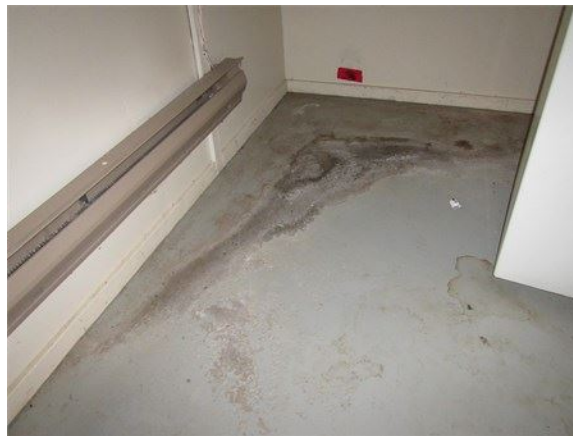
Pente négative de la dalle de béton vers un coin de murs / Noter les taches d'humidité et cernes d'eau qui pourraient être liés à des infiltrations d'eau

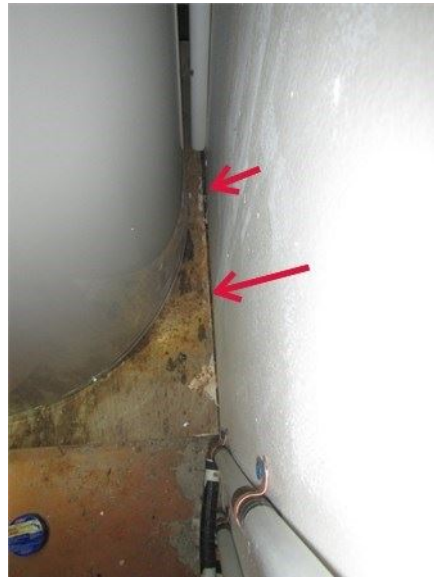
Contreplaqué souillé derrière le chauffe-eau

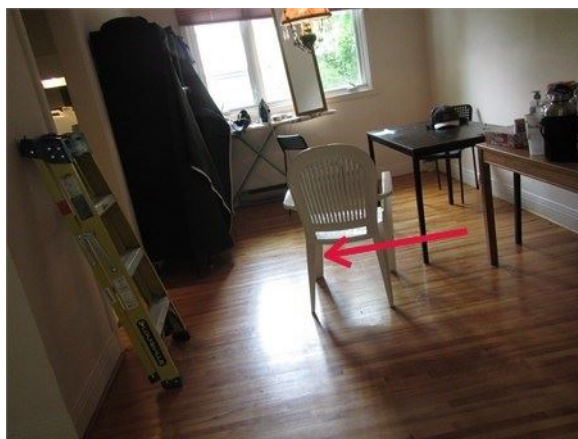
Le plancher de la salle à manger penche vers la gauche

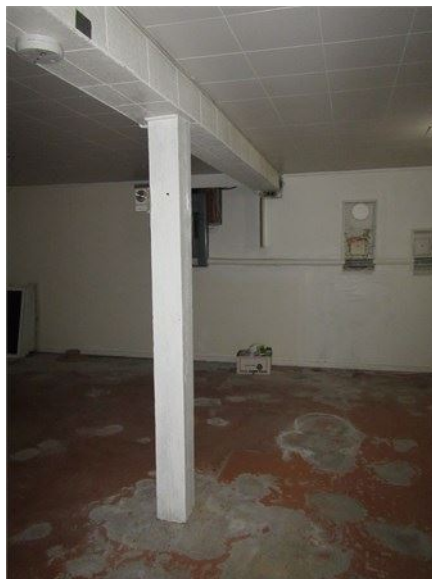
Une partie de la poutre et des poteaux n'est pas visible. Elle se trouve sous un revêtement de finition. Des défauts, non relatés dans le présent rapport, peuvent exister sous les matériaux de finition.

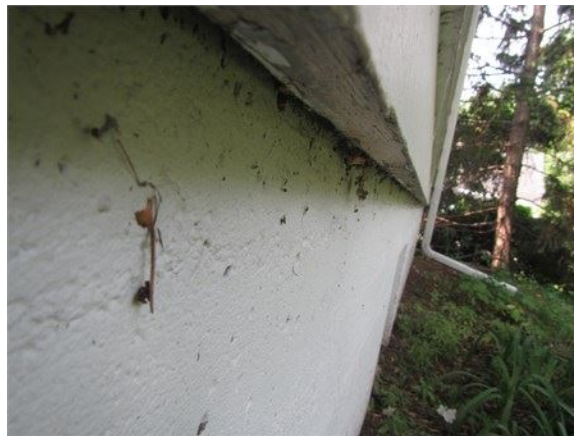
Nous avons remarqué que le dessous des bardages avait été fermé par une fourrure de bois. Il est essentiel pour la ventilation des bardages que le dessous soit ouvert. De plus, si des infiltrations d'eau surviennent plus haut, l'eau risque de demeurer emprisonnée et de causer des dommages. Nous vous recommandons de percer généreusement des trous à intervalles réguliers sous les bardages, si vous n'arrivez pas à enlever la fourrure, pour les raisons ci-haut mentionnées.

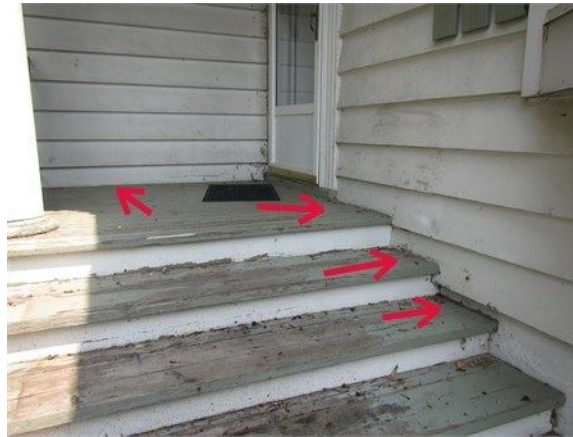
Assurer l'étanchéité et le perron, les marches et le revêtement mural en aluminium

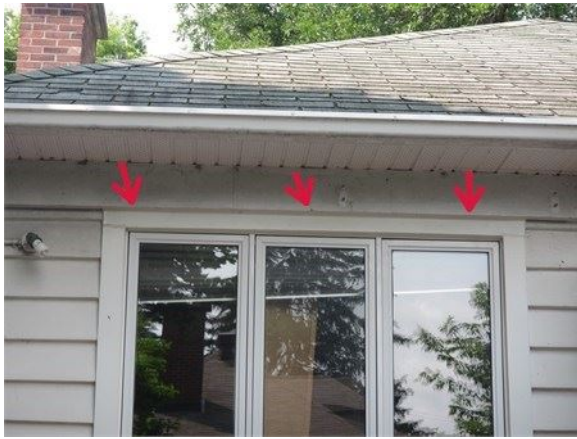
Installer des solins au-dessus des fenêtres dans le revêtement d'aluminium

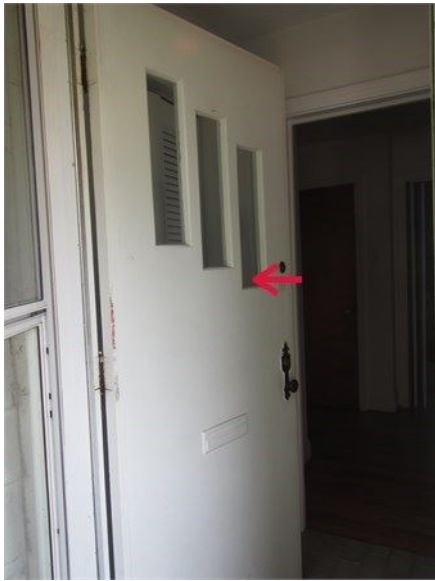
Porte d'entrée avant ancienne

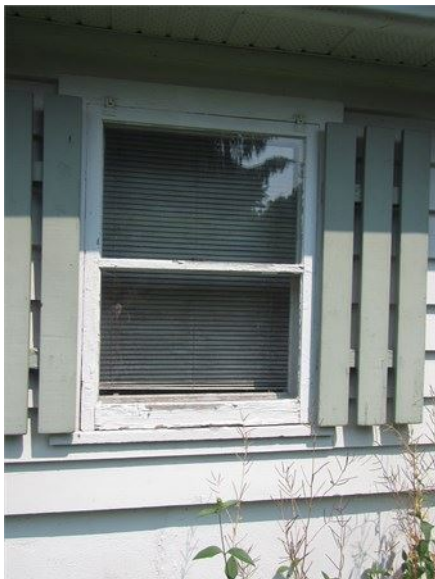
Exemple de vieille fenêtre en bois

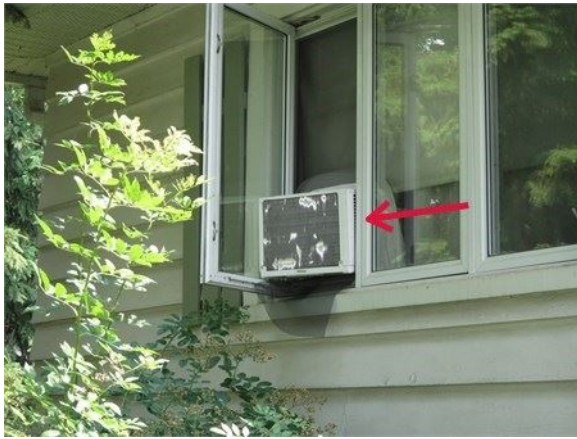
Unité de climatisation dans la fenêtre de la chambre avant

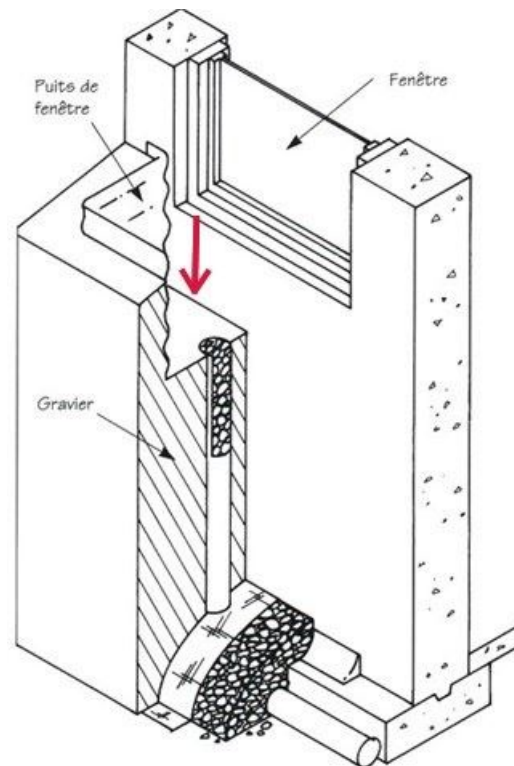
Le sol doit être dégagé d'au moins 6 po sous le seuil d'une fenêtre et la margelle doit être drainée vers le drain français

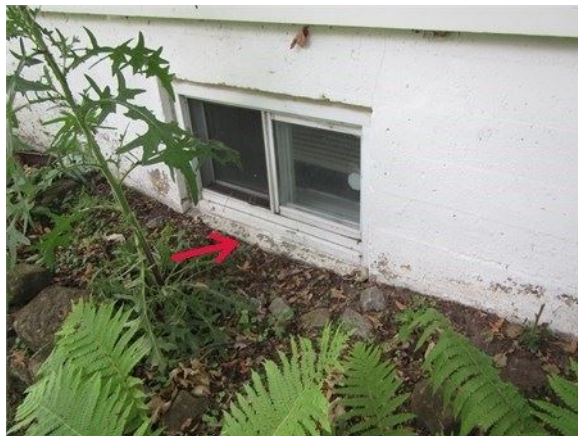
Sol trop haut devant une fenêtre

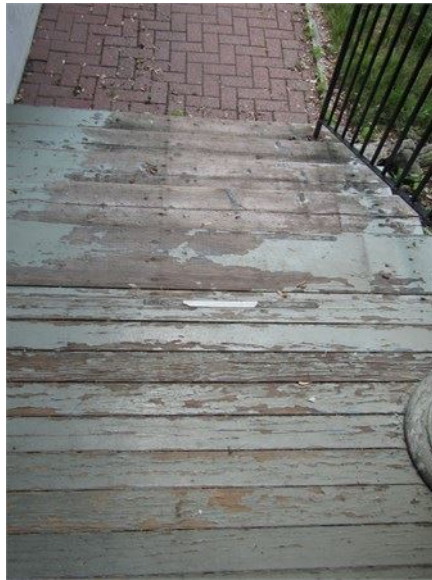
Perron et escalier avant à repeindre

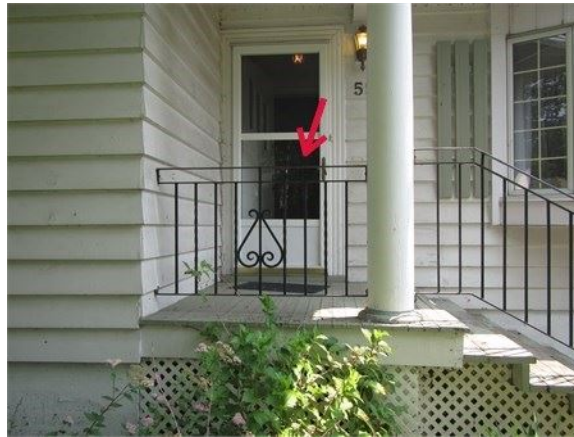
Garde-corps trop bas sur le perron avant et barrotins qui peuvent être escaladés

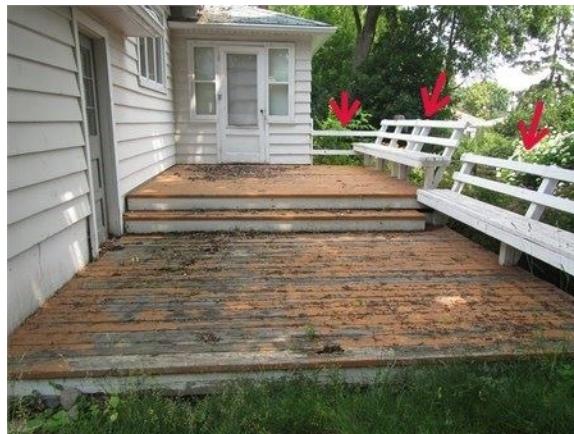
Garde-corps assurés par des bancs

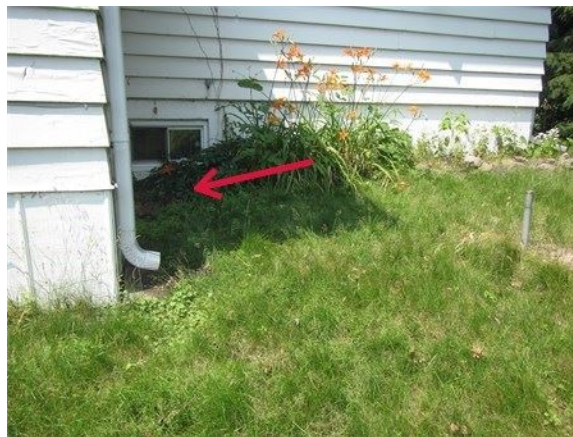
Pente négative à l'arrière gauche vers l'extension arrière

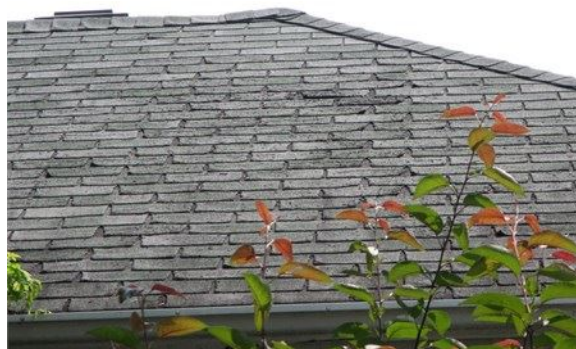
Bardeaux âgés sur la couverture à remplacer

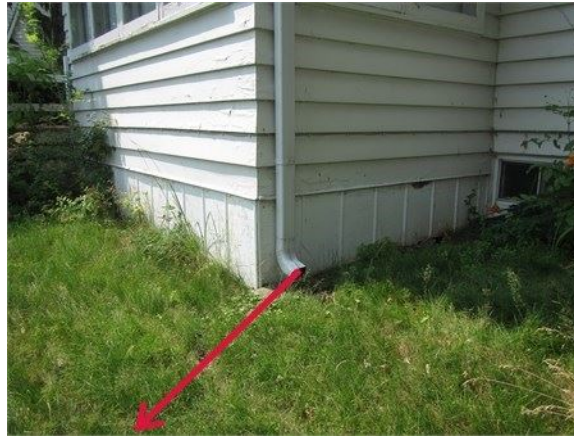
Installer un exutoire orienté vers la cour arrière

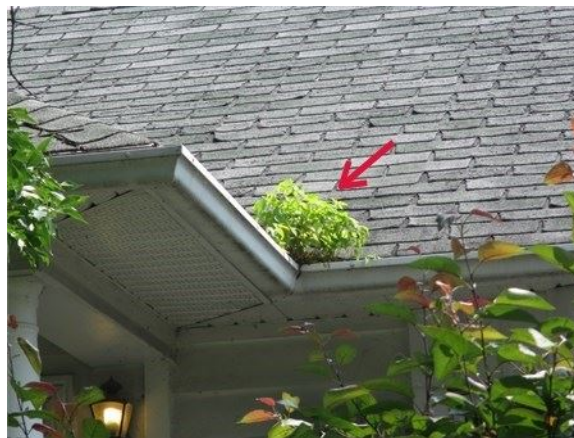
Des plantes poussent dans la gouttière avant : Nettoyer les gouttières

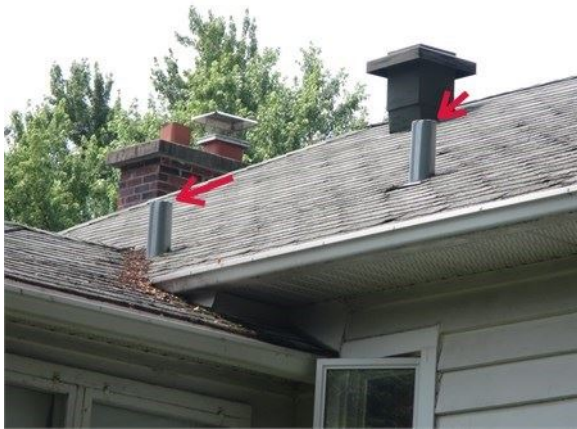
Les deux solins d'évents de plomberie

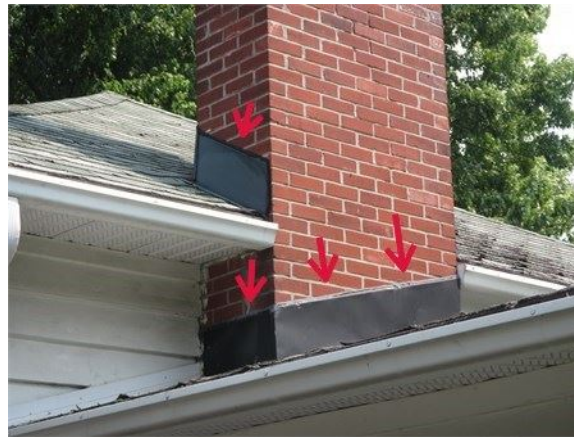
Les solins de cheminée sont posés en surface et simplement calfeutrés en place, ce qui est à risque d'infiltrations d'eau

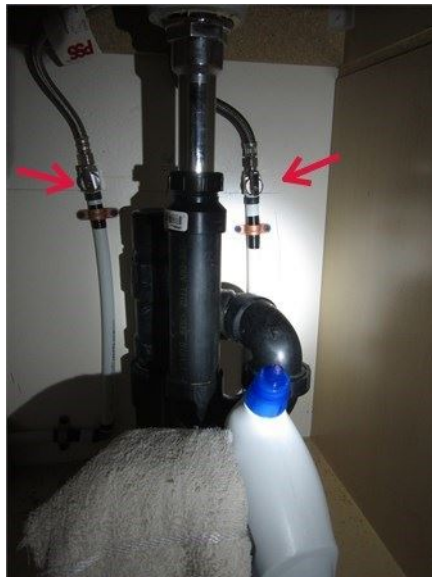
Exemple d'absence d'anti-béliers sous un appareil de plomberie

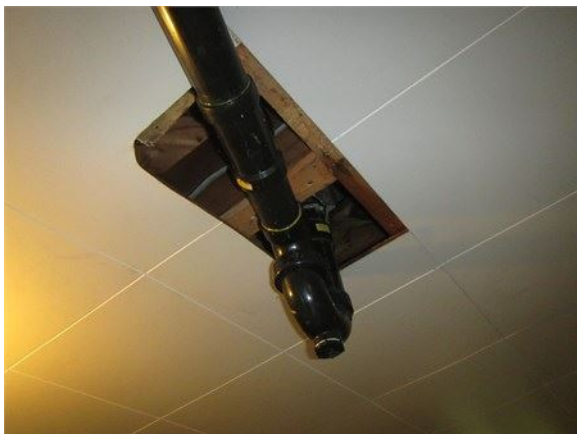
Fuite sous la salle de bains du rez-de-chaussée

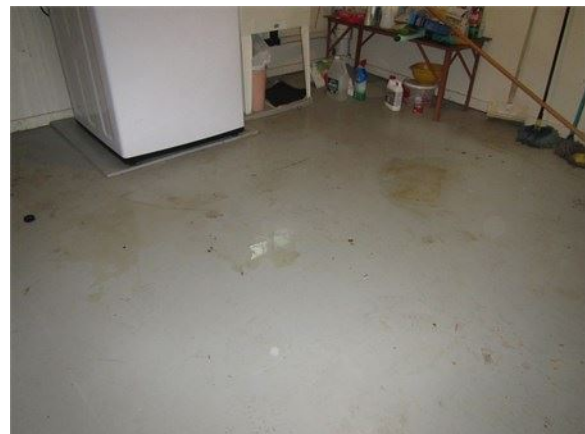
Eau au sol sous la salle de bains

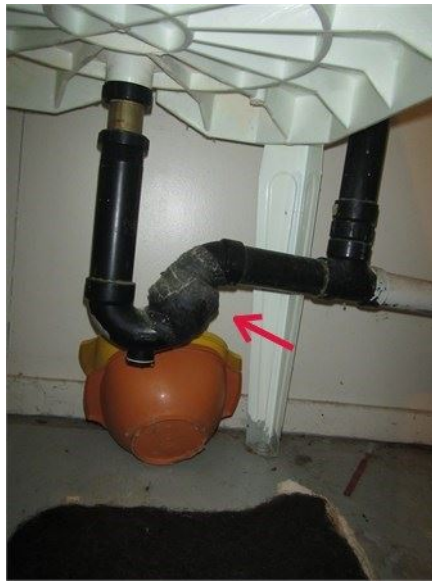
Réparation enrubannée à corriger sous la cuve de lavage au sous-sol

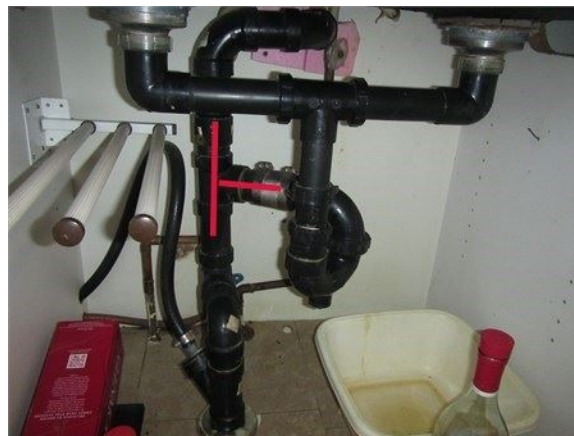
Connecteur en "T" à remplacer

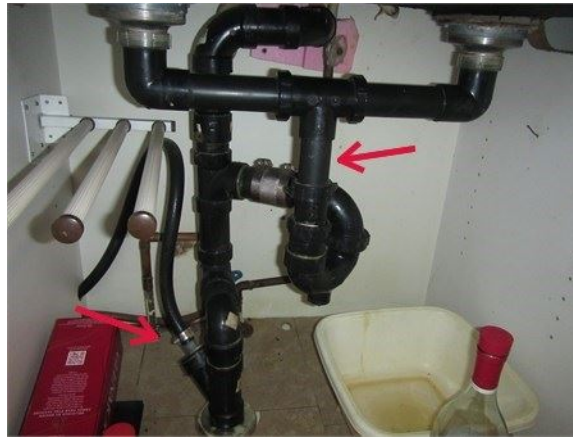
La conduite du lave-vaisselle (flèche du bas) doit être déplacée au-dessus du siphon (flèche du haut)

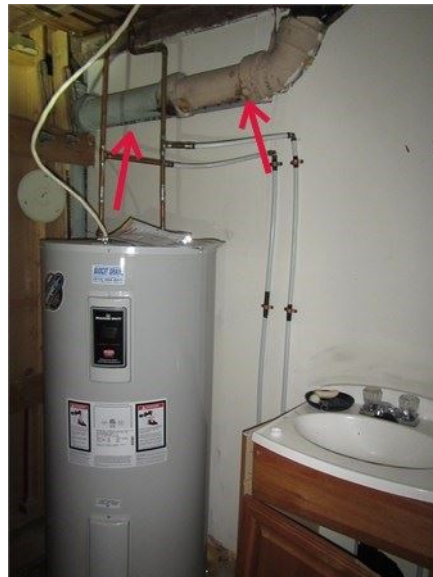
Début de fuite sous le collecteur en hauteur au sous-sol

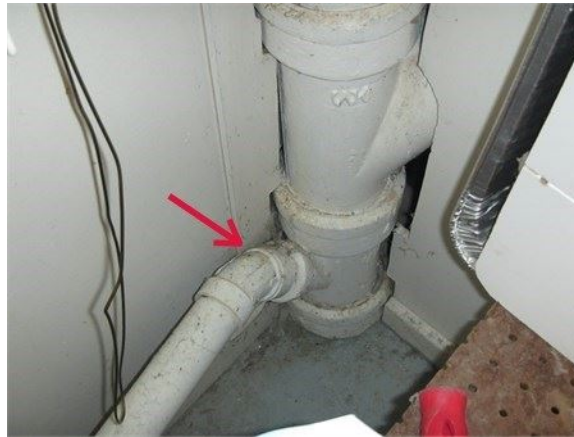
Regard de nettoyage remplacé par une conduite d'évacuation, ce qui est fautif

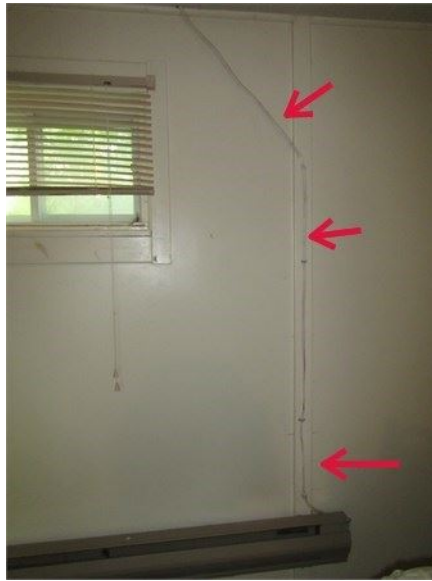
Nous avons remarqué que des câbles électriques n'étaient pas protégés au sous-sol. Insérer les câbles dans des gaines pour les protéger.

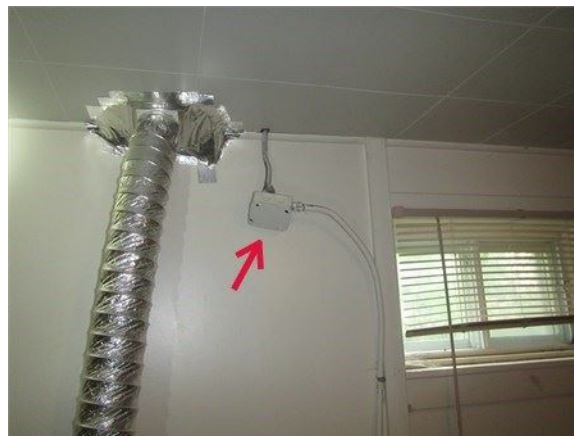
Boîte de jonction à fixer dans le sous-sol

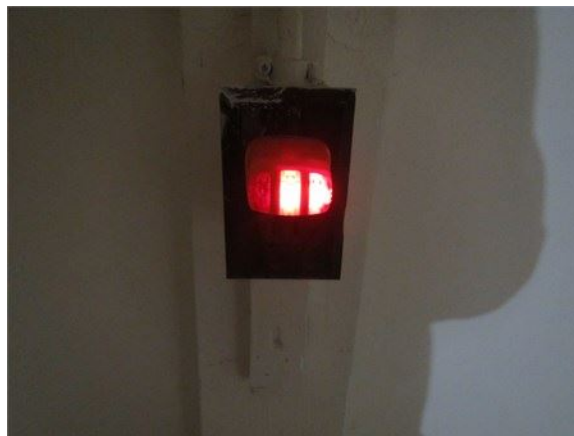
Prise dont les contacts sont inversés au sous-sol

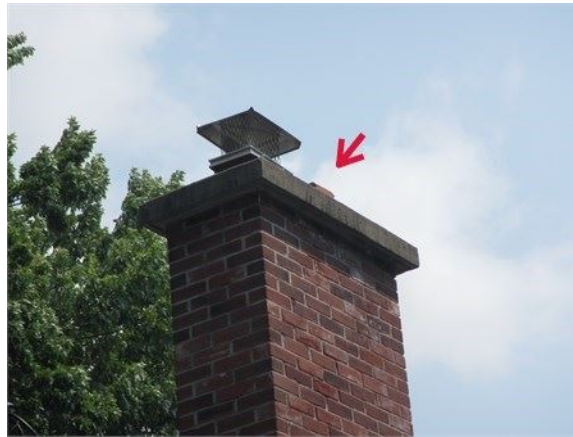
Le deuxième boisseau d'argile ne comprend pas de chapeau

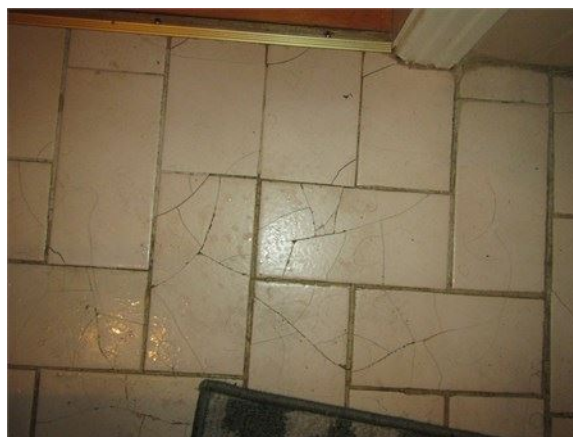
Carreaux largement fissurés dans la salle de bains

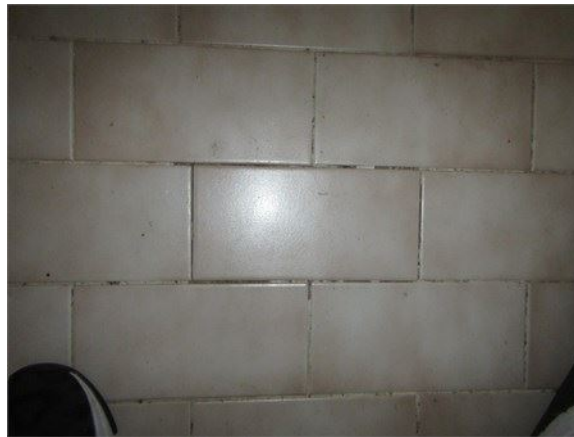
Joints de coulis à refaire dans le portique d'entrée

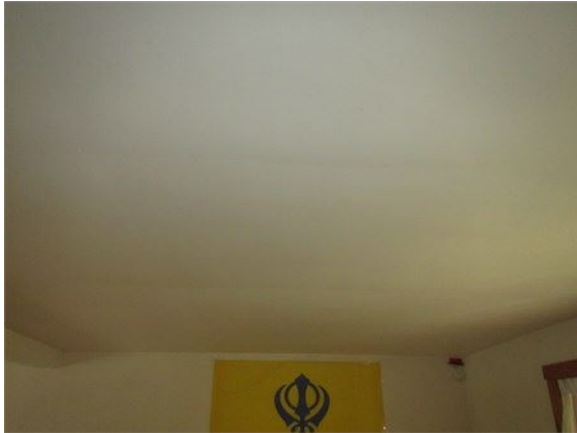
Gyplap ondulé au plafond du séjour

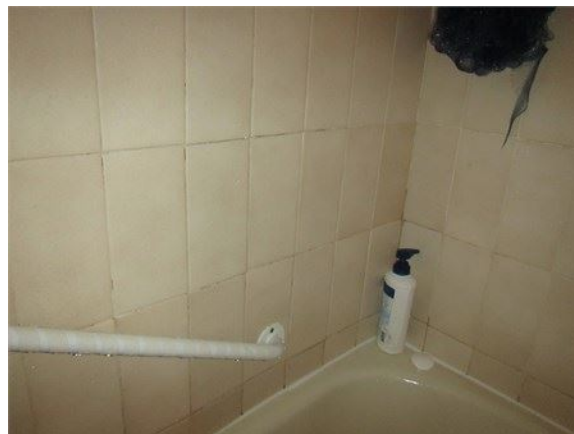
Joints de coulis foncés indiquant une perte d'étanchéité

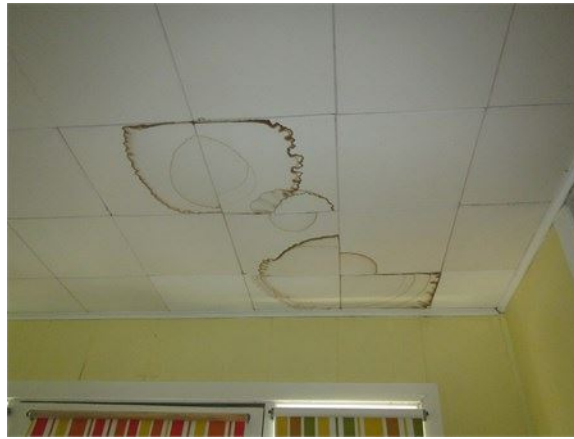
Tuiles à remplacer au plafond de l'extension arrière

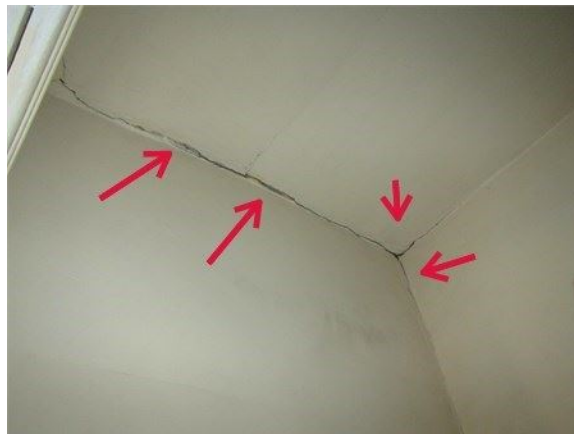
Fissures dans un placard
