RAPPORT D'INSPECTION DIAGNOSTIC

PROPRIÉTÉ SISE AU
130, Ave. Baie de Valois
Pointe-Claire, (Québec)

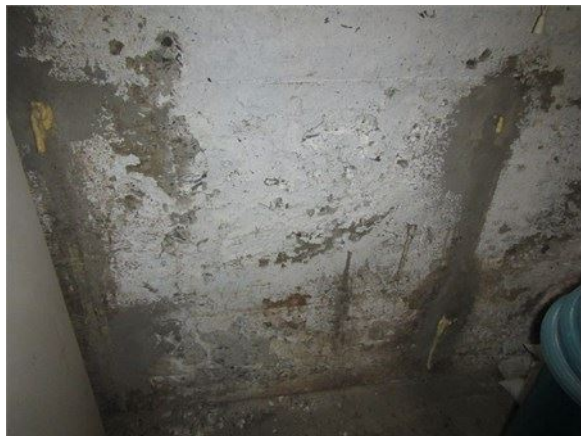
Peinture qui écaille sur un mur de fondation indiquant une humidité excessive

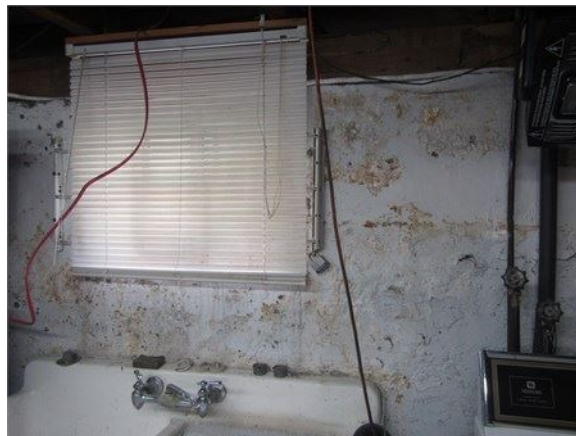
Peinture qui écaille avec une possibilité de moisissures (tâches jaunâtres) sur un mur de fondation

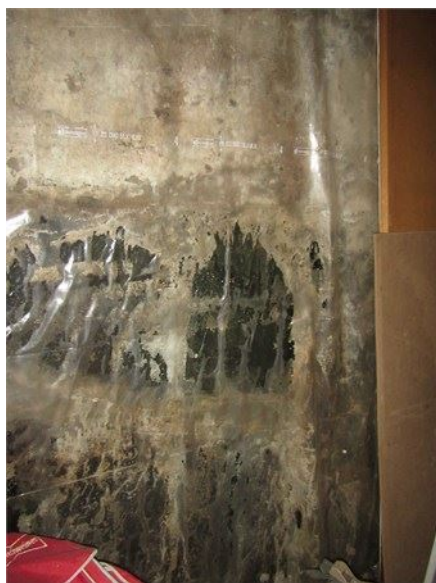
Polyéthylène mince sur le mur de fondation arrière / Les taches noires sont causées par une émulsion bitumineuse pour imperméabiliser le mur de fondation de l'intérieur

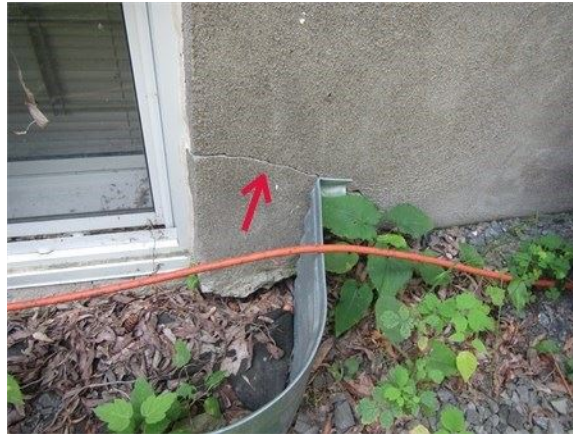
Fissure qui pourrait être liée à la fixation de la margelle

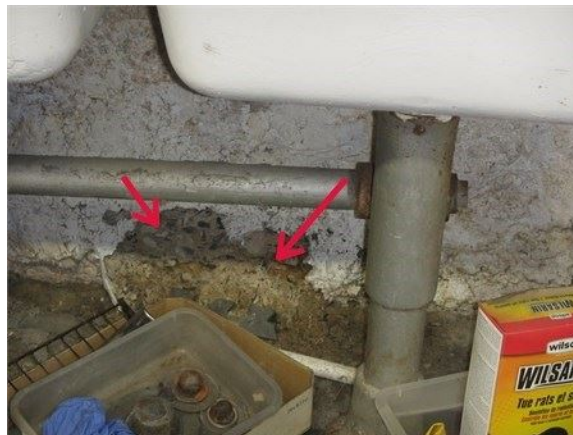
Effritement du mur de fondation latéral droit en raison de l'humidité excessive et de l'âge du béton (faible qualité)

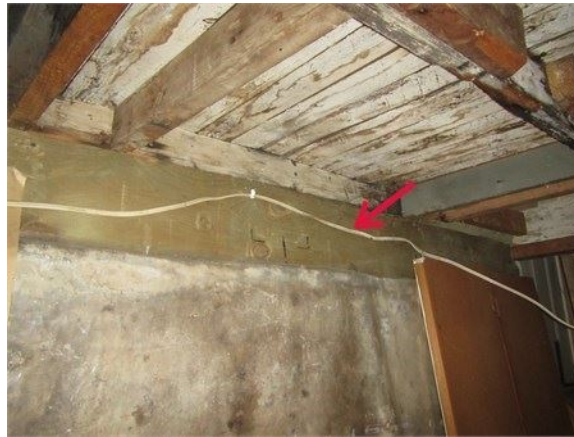
Solive de bois traité le long du mur arrière à remplacer

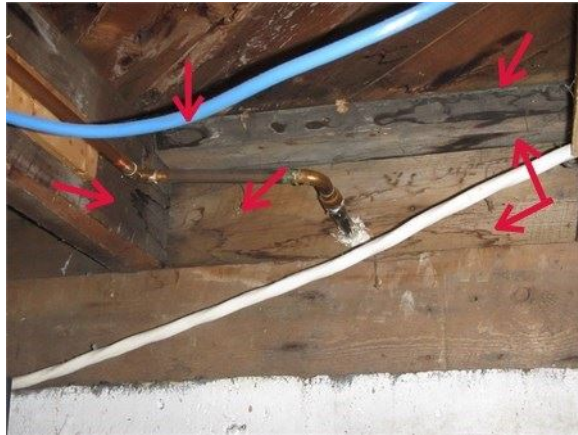
Traces d'infiltrations d'eau sur la solive de rive et sur une solive en appui sur le mur avant

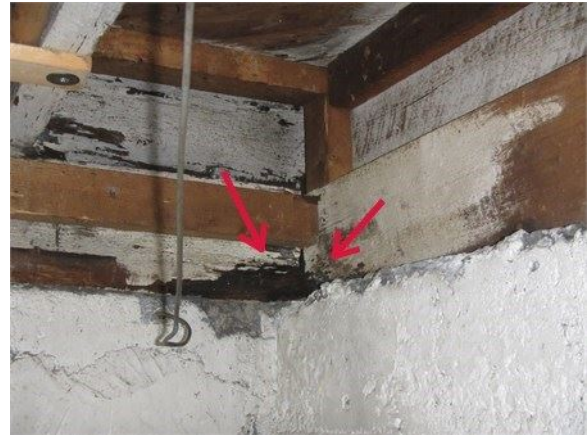
Pourriture de la solive de rive sur le coin avant droit

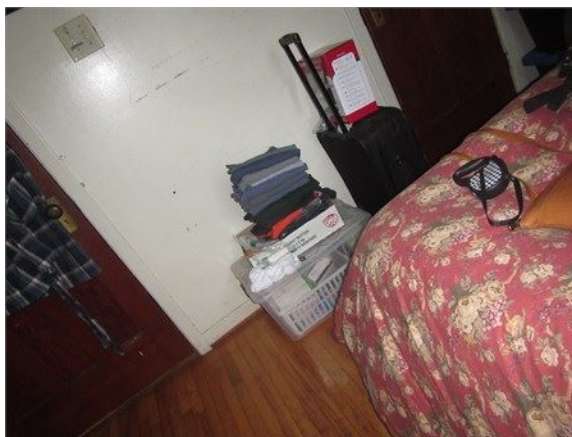
Le plancher de la chambre avant droite penche vers la gauche

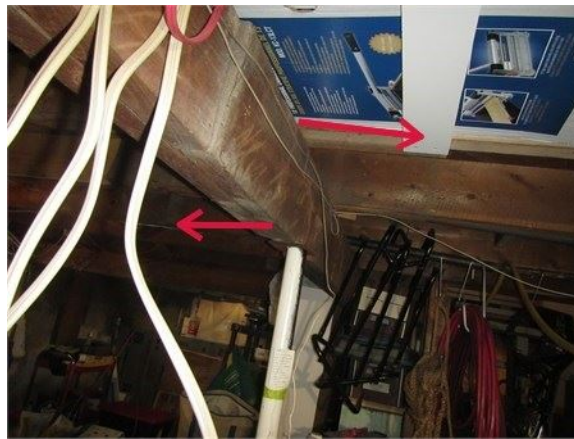
Poutre qui verse sur le côté à stabiliser et fixer en place

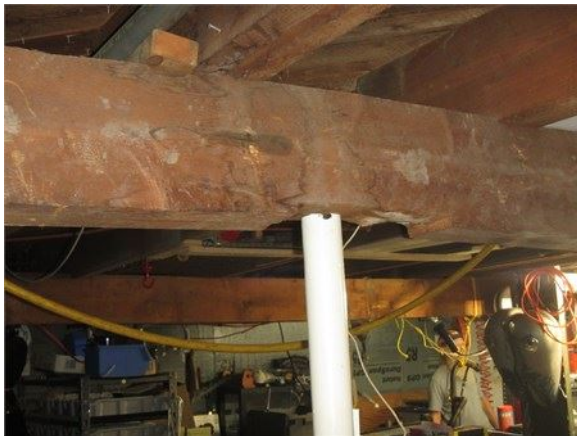
Absence de plaque d'appui sous la poutre et enfoncement du poteau dans la poutre, ce qui n'est pas souhaitable

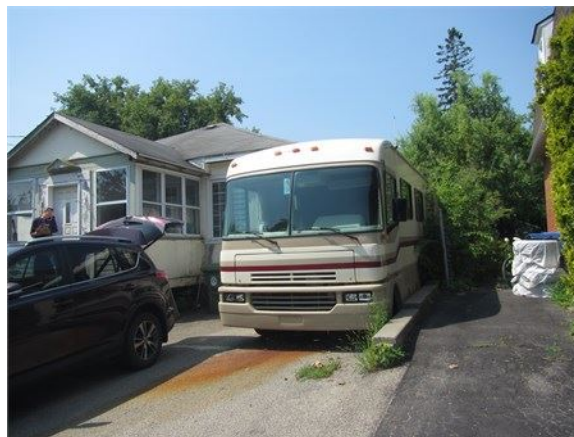
Motorisé devant le mur latéral droit

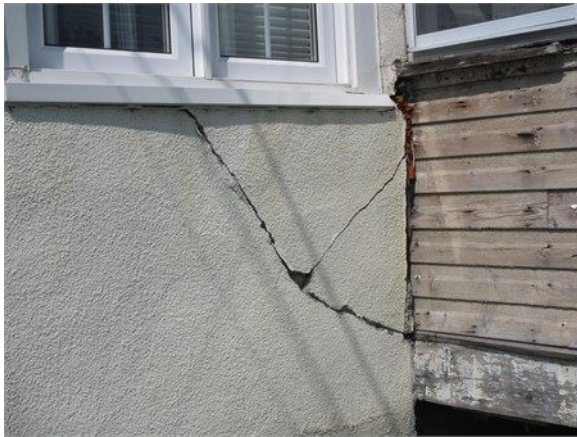
Fissures à gauche du portique d'entrée avant

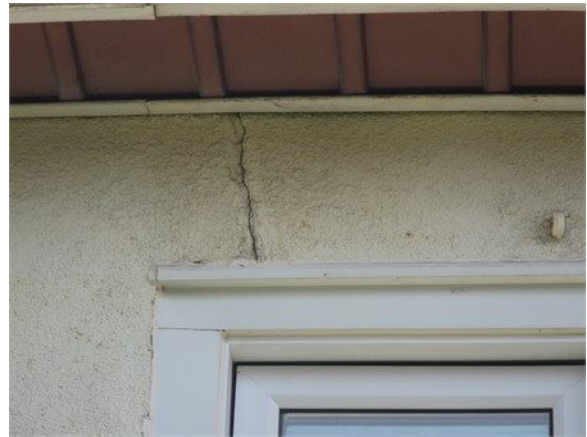
Fissure au-dessus d'une fenêtre sur le mur latéral gauche

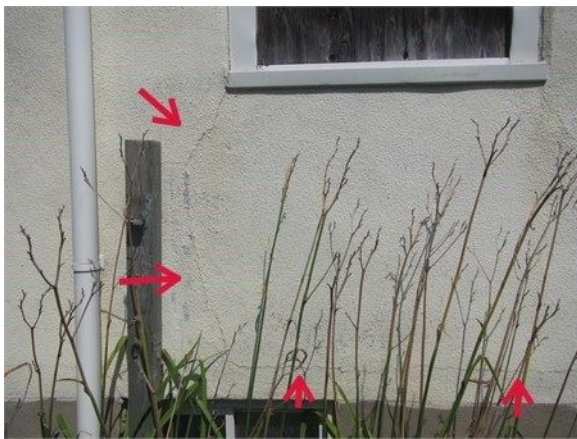
Fissures verticale et horizontale sous une fenêtre

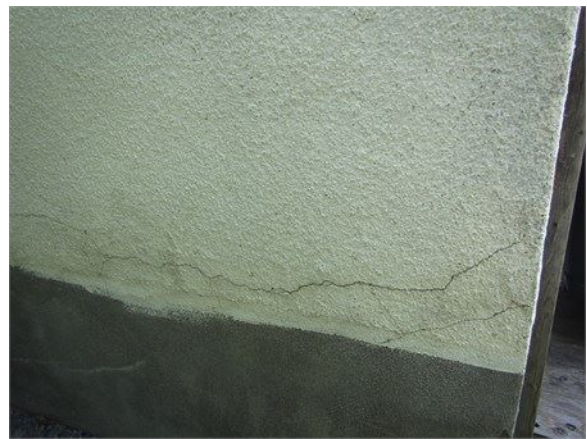
Fissure en partie inférieure du mur latéral droit

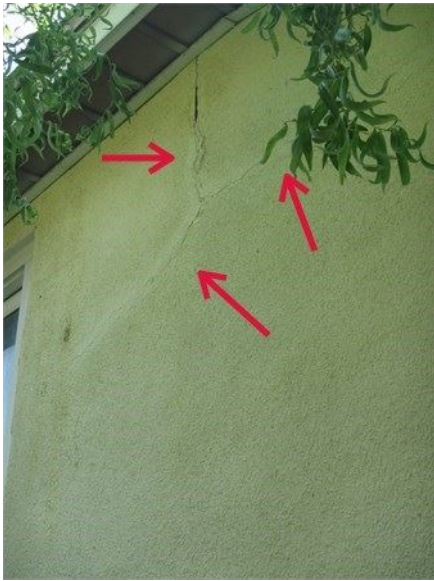
Fissures en hauteur et détachement du stuc sur le mur latéral droit

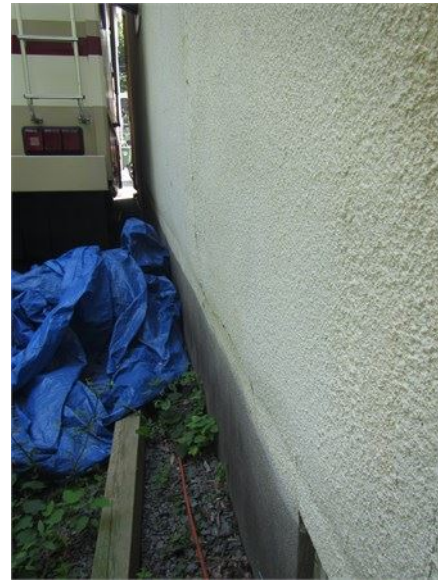
Absence de ventilation au bas d'un des murs ce qui cause des infiltrations d'eau dans la structure du mur, au-dessus du mur de fondation

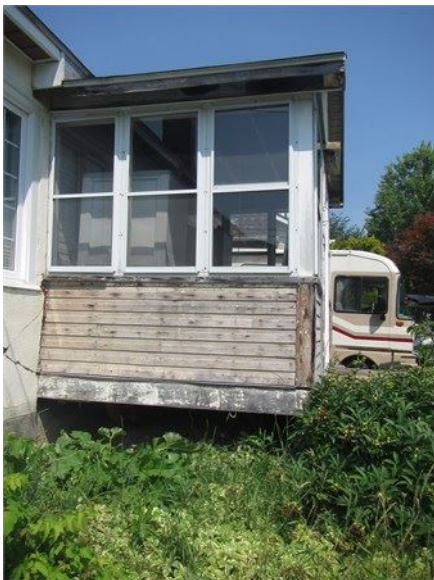
Revêtement à refaire sur le portique d'entrée avant

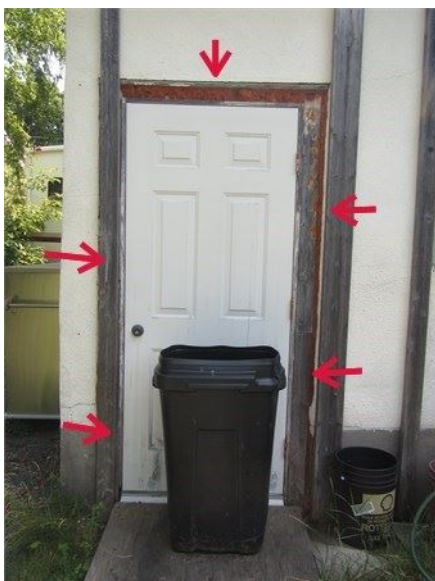
Finition incomplète autour de la porte du sous-sol sur le mur arrière, en guise d'exemple

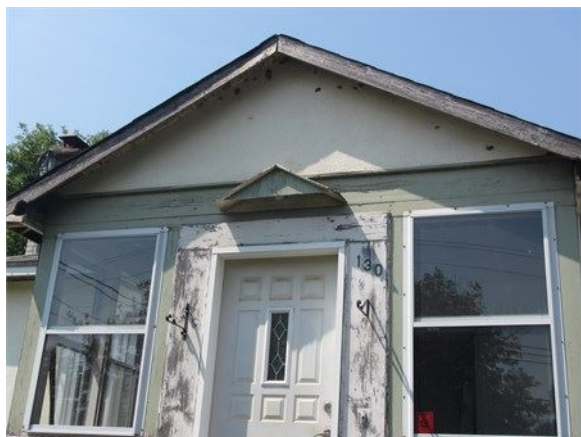
Absence de solins au-dessus de la porte et des fenêtres. Noter la moulure au-dessus de la porte qui doit aussi posséder un solin

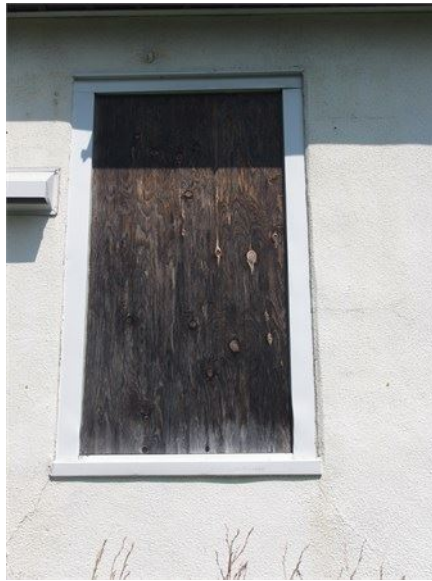
Fenêtre mal condamnée dans la cuisine, mur latéral gauche

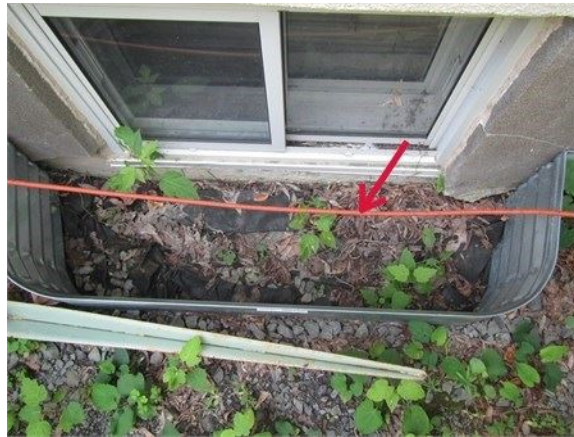
Exemple de margelle à nettoyer devant une fenêtre du sous-sol

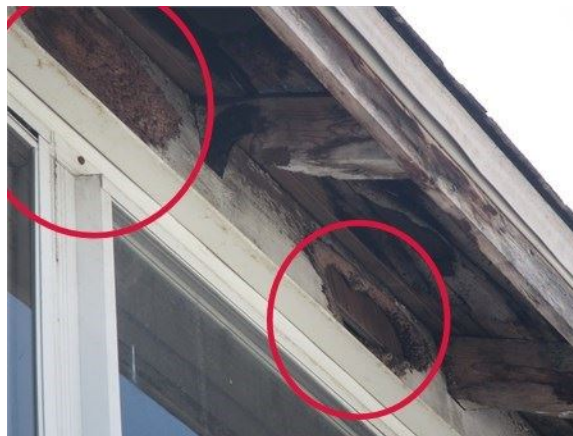
Trous dans le fascia au-dessus du mur latéral droit du portique d'entrée avant

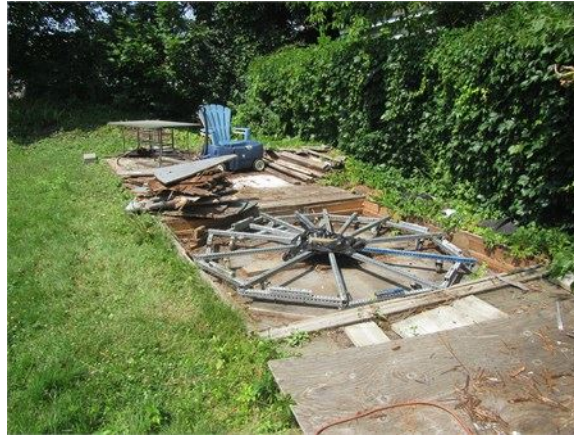
Matériaux abandonnés à enlever dans la cour arrière

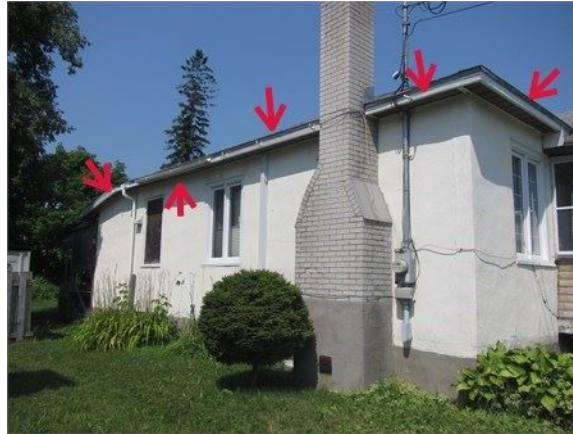
Exemple de gouttières manquantes et gouttière en PVC (flèche du bas)

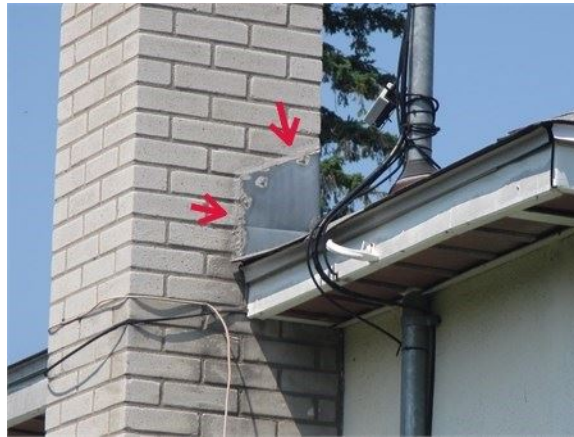
Solin calfeutré seulement en surface de la cheminée

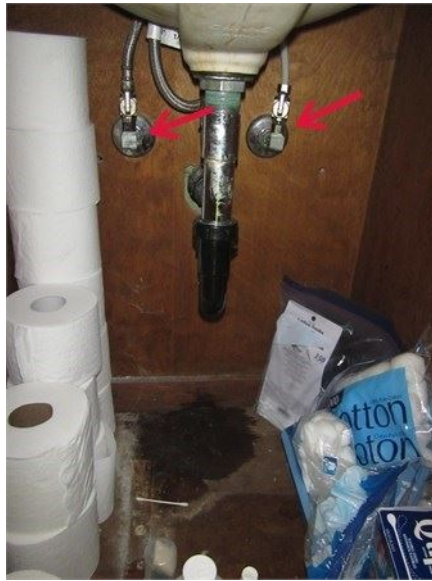
Absence d'anti-béliers sous un appareil de plomberie, ici le lavabo de la salle de bains

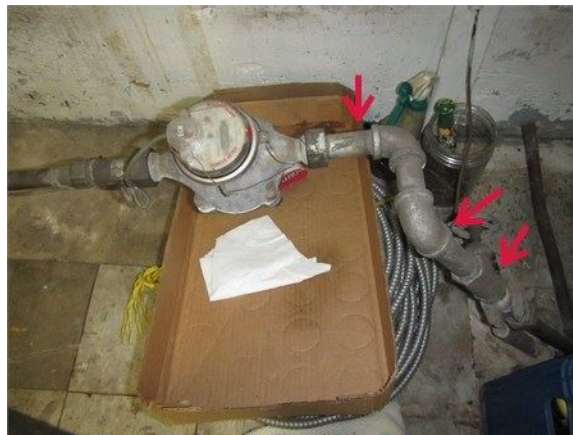
Section en acier galvanisé entre la valve d'entrée d'eau et le compteur d'eau

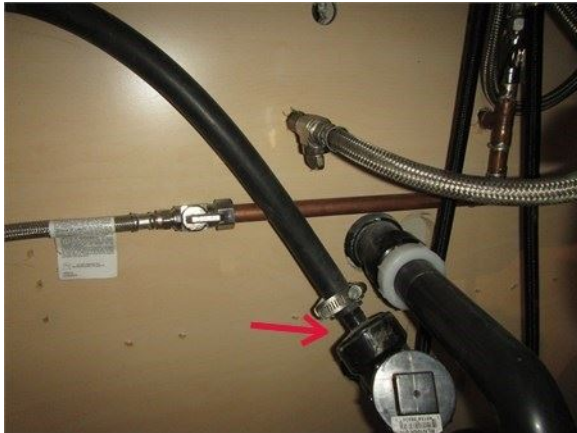
La connexion du lave-vaisselle n'est pas sur la conduite de l'évier de la cuisine

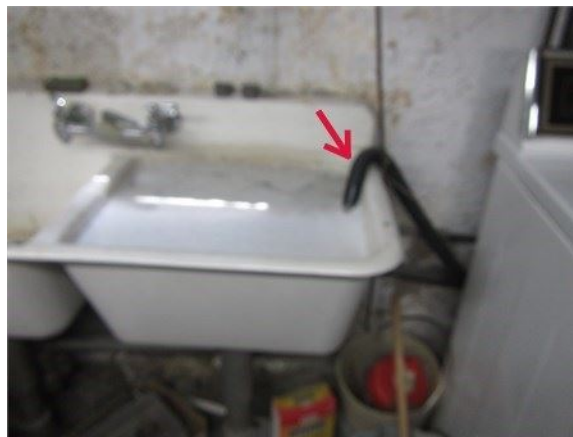
L'évacuation de la machine à laver ne peut pas se faire dans une cuve de lavage

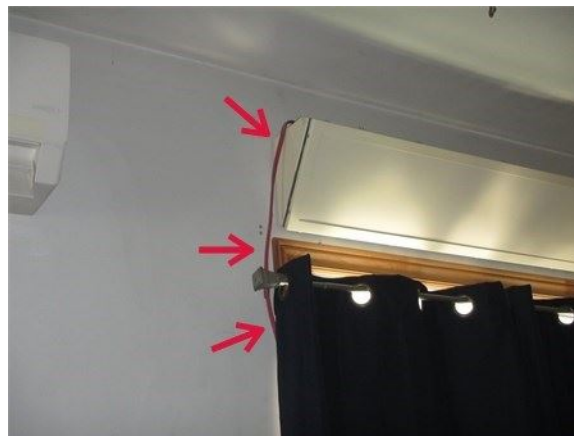
Câble apparent au rez-de-chaussée à protéger

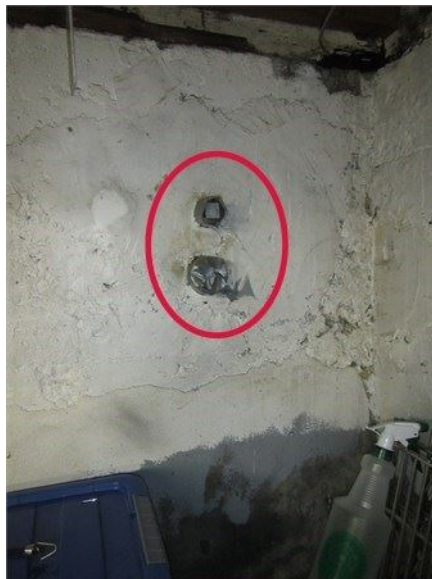
Ancienne entrée de mazout abandonnée sur le mur latéral gauche du sous-sol

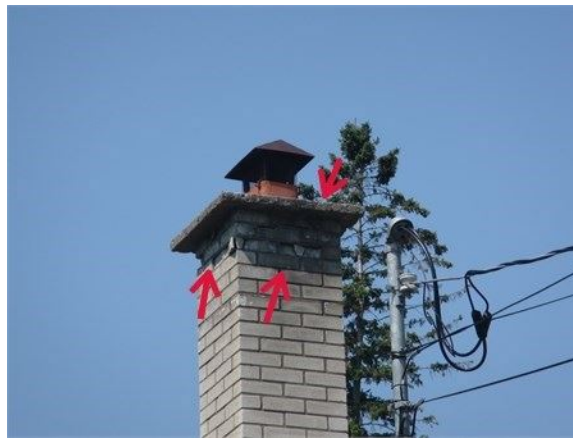
Le couronnement fissuré et en perte d'étanchéité et la maçonnerie endommagée sous le couronnement

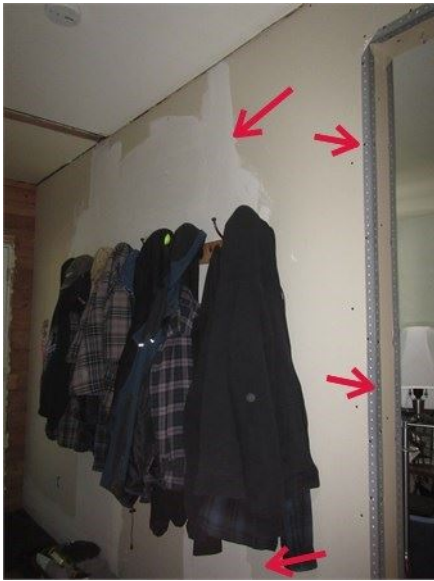
Travaux à compléter dans le portique d'entrée et autour d'une porte

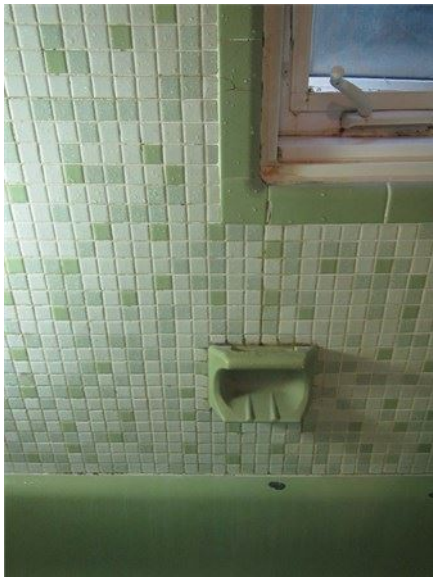
Carreaux de céramique non étanches autour de la baignoire

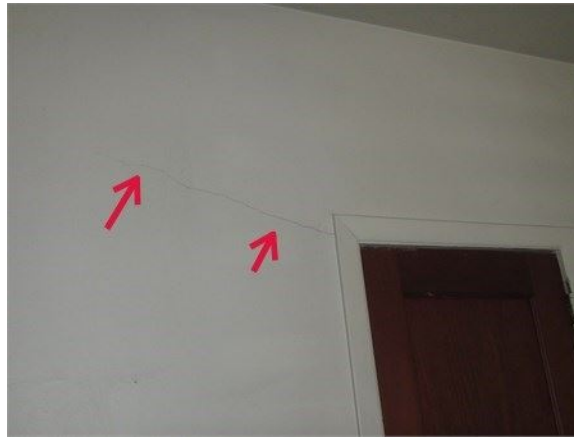
Fissure au coin supérieur gauche de la porte du placard de la chambre avant droite

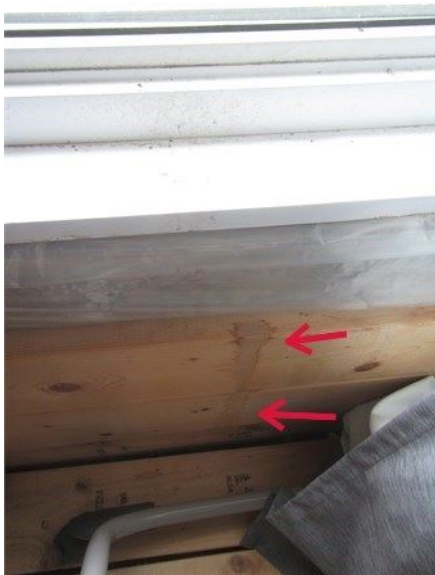
Tache d'infiltration d'eau sous la fenêtre de la future salle à manger

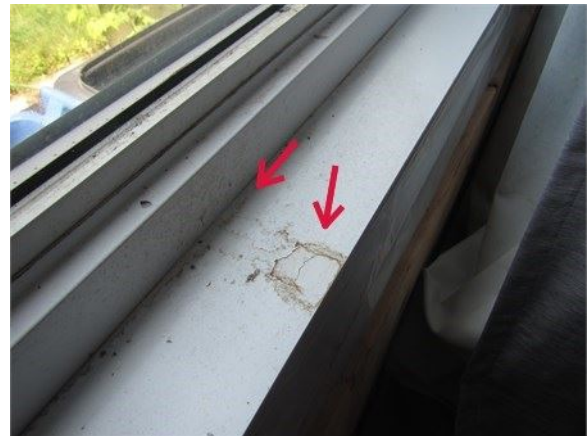
Taches d'eau séchées venant de plus haut

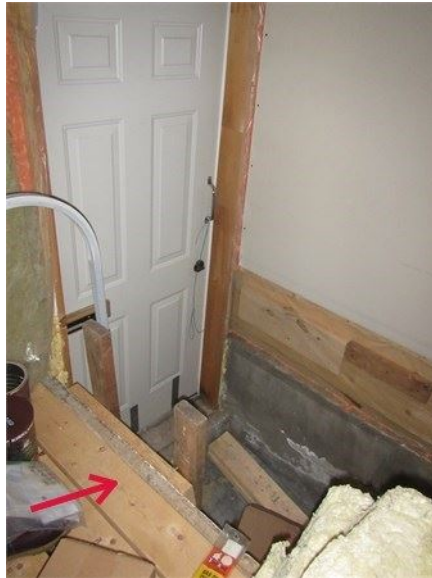
Absence de protection entre le plancher du rez-de-chaussée et l'escalier extérieur du sous-sol qui se trouve plus bas

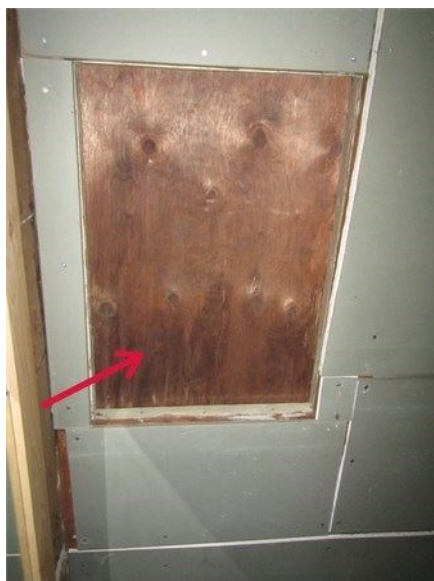
La trappe d'accès à l'entretoit au plafond de la salle de bains, ce qui n'est pas judicieux

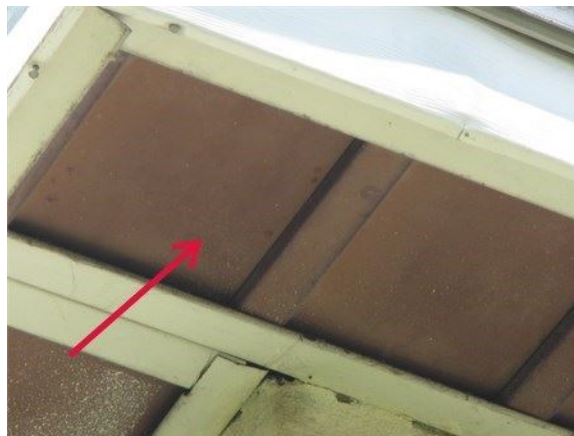
Soffites non ventilés sur un débord de toit

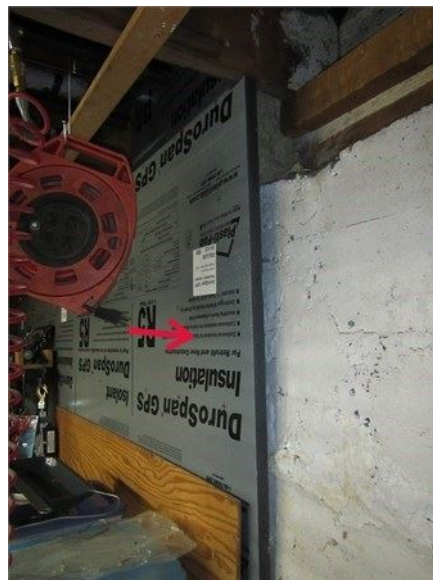
La plupart des murs de fondation ne sont pas isolés, seul un panneau de R-5 a été observé sur le mur latéral droit du sous-sol
