## 8, avenue Lakeside – PIIA résidentiel – Démolition et reconstruction

### Évaluation des arbres – 28 août 2026

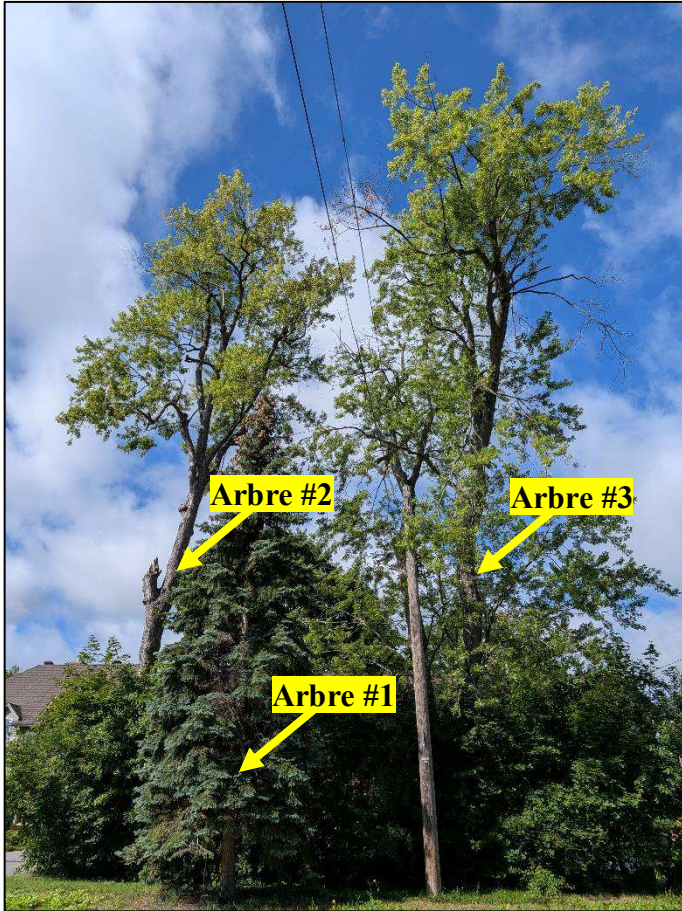
**Photo #1 : Arbres #1-2-3**

| Travaux à réaliser | Essence d'arbres et diamètre de tronc (DHP) | Localisation / No. d'arbres | Commentaires |
|---|---|---|---|
| <b>Six (6) arbres et une (1) portion de haie à abattre</b> | Un (1) érable argenté de 90 cm | #2 | -Mauvaise condition de santé |
| <b>Sept (7) arbres et une (1) portion de haie à conserver et à protéger</b> | Une (1) épinette du Colorado publique de 26 cm en bonne condition | #1 | -Situé à proximité de la zone d'excavation pour l'entrée charretière projetée |
| | Un (1) érable argenté de 92 cm en moyenne condition | #3 | |

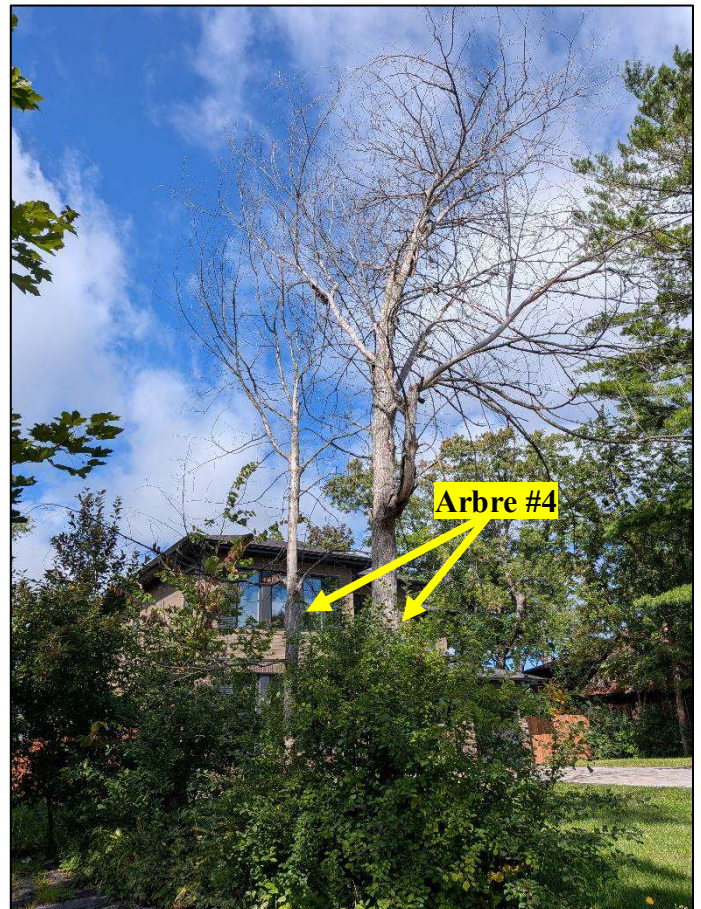
**Photo #2 : Arbre #4**

| Travaux à réaliser | Essence d'arbres et diamètre de tronc (DHP) | Localisation / No. d'arbres | Commentaires |
|---|---|---|---|
| | Deux (2) ormes de 40 et 18 cm | #4 | -Arbres morts.<br>-Possiblement mitoyen avec le 10, avenue Lakeside (propriété à valider avec un plan d'arpentage) |

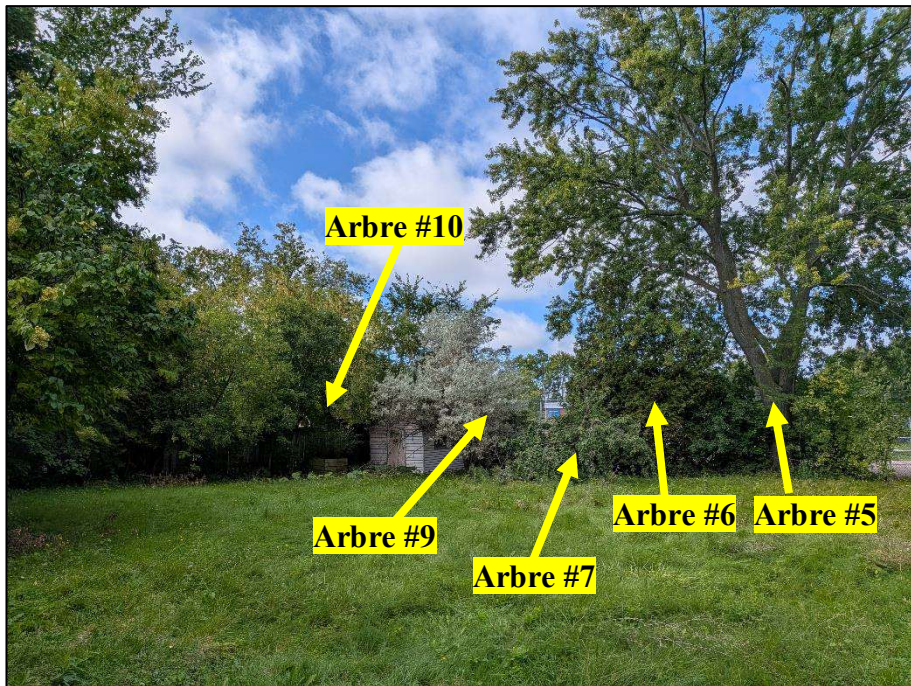
**Photo #3 :** Arbres #5-6-7-9-10

| Travaux à réaliser | Essence d'arbres et diamètre de tronc (DHP) | Localisation / No. d'arbres | Commentaires |
|---|---|---|---|
| | Un (1) pommier de 9-5-5-4 cm | #7 | -Mauvaise condition de santé |
| | Un (1) érable argenté d'environ 75 cm en bonne condition | #5 | -Situé à proximité de la zone des travaux. |
| | Trois (3) cèdres de 23, 17 et 15 cm en bonne condition | #6 | |
| | Un (1) olivier de Bohême de 16 cm en moyenne condition | #9 | |
| | Un (1) érable à Giguère d'environ 40 cm en moyenne condition | #10 | -Situé à proximité de la zone d'excavation pour la nouvelle maison projetée<br>-Situé sur la propriété du 6, avenue Lakeside |

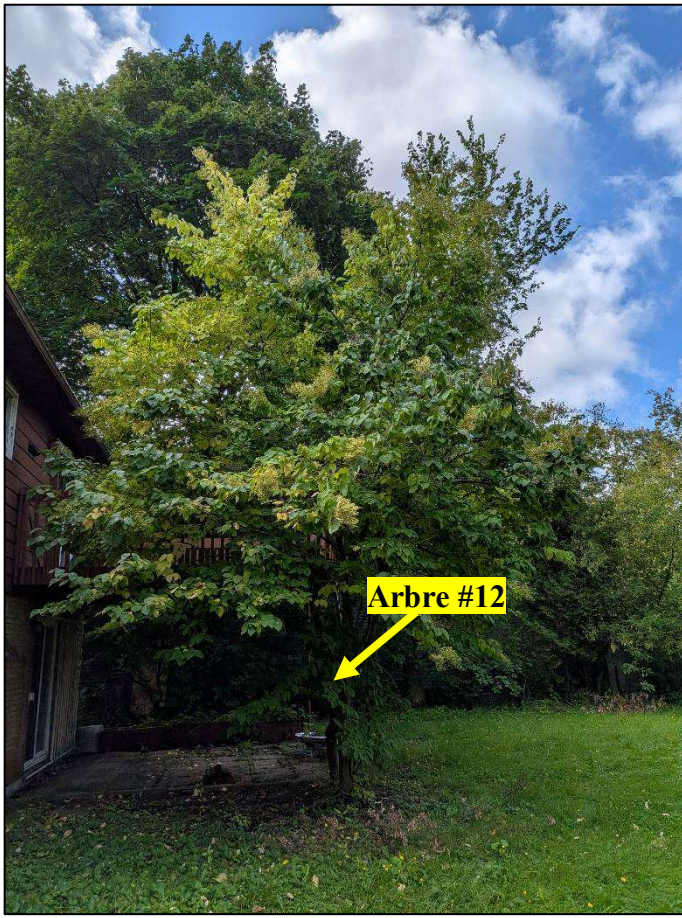
**Photo #7 : Arbre #12**

| Travaux à réaliser | Essence d'arbres et diamètre de tronc (DHP) | Localisation / No. d'arbres | Commentaires |
|---|---|---|---|
| | Un (1) lilas japonais de 12-11 cm en moyenne condition | #12 | -Situé dans l'implantation de la maison projetée |

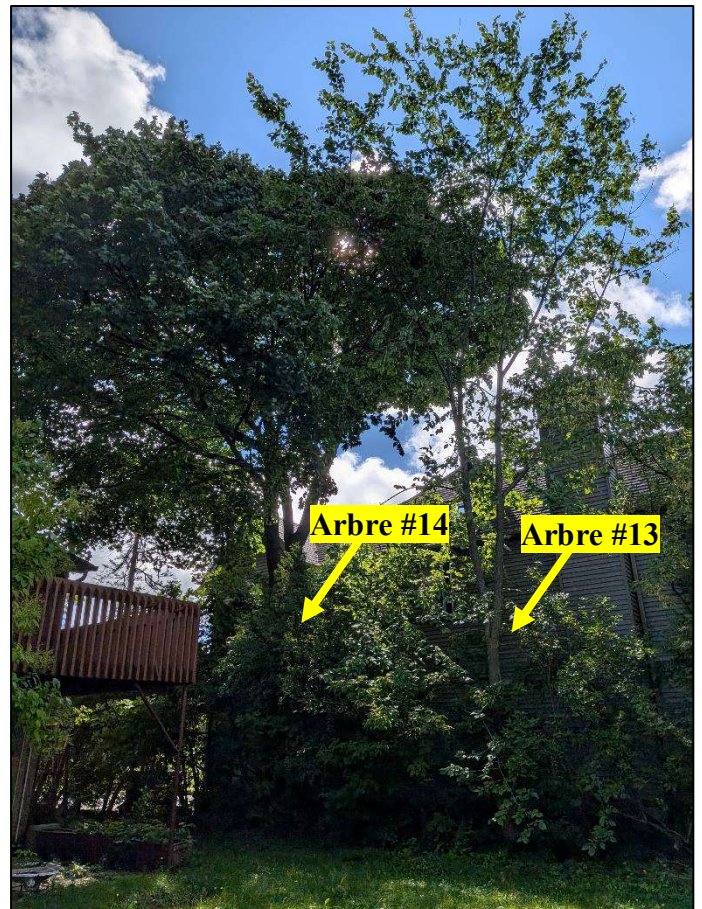
**Photo #8 : Arbres #13-14**

| Travaux à réaliser | Essence d'arbres et diamètre de tronc (DHP) | Localisation / No. d'arbres | Commentaires |
|---|---|---|---|
| | Un (1) orme de 28 cm en moyenne condition | #13 | -Situé dans la zone d'excavation pour la nouvelle maison projetée |
| | Un (1) érable de Norvège de 56 cm en moyenne condition | #14 | -Possiblement mitoyen avec le 6, avenue Lakeside (propriété à valider avec un plan d'arpentage) |

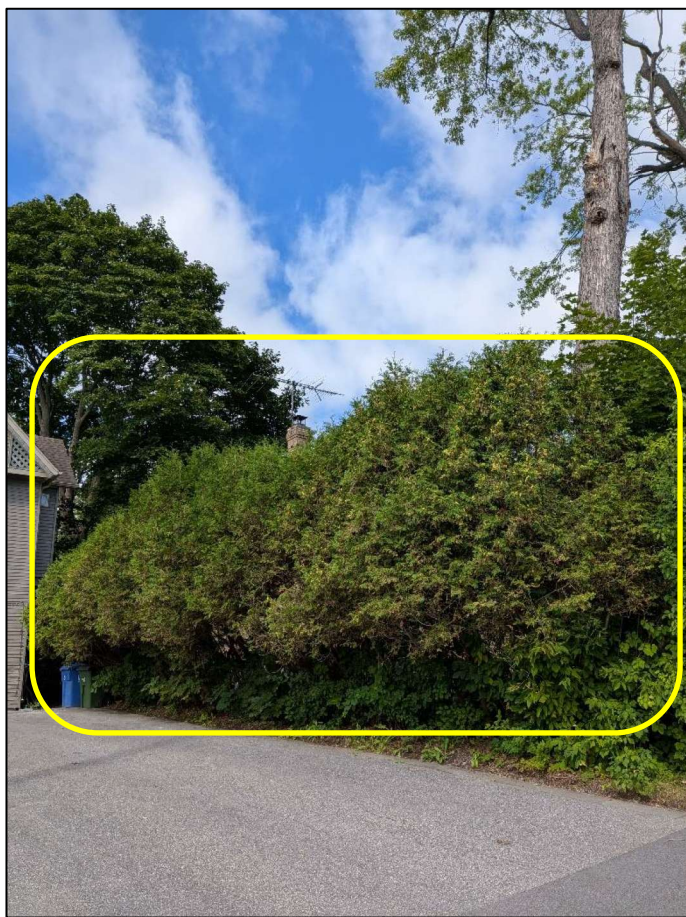
**Photo #9 :** Haie #15

| Travaux à réaliser | Essence d'arbres et diamètre de tronc (DHP) | Localisation / No. d'arbres | Commentaires |
|---|---|---|---|
| | -Haie de cèdres de 5 à 15 cm<br>-Quelques jeunes arbres de moins de 10 cm | #15 (partiel) | -Situé dans la zone d'excavation pour la nouvelle maison projetée<br>-Possiblement mitoyen avec le 6, avenue Lakeside (propriété à valider avec un plan d'arpentage) |
| | -Haie de cèdres de 5 à 15 cm<br>-Quelques jeunes arbres de moins de 10 cm | #15 (partiel) | -Situé à proximité de la zone d'excavation pour la nouvelle maison projetée<br>-Possiblement mitoyen avec le 6, avenue Lakeside (propriété à valider avec un plan d'arpentage) |

| Travaux à réaliser | Essence d'arbres et diamètre de tronc (DHP) | Localisation / No. d'arbres | Commentaires |
|---|---|---|---|
| <b>Trois (3) arbres et un écran végétal à planter</b> | La plantation d'au moins trois (3) arbres est recommandée à la suite des travaux. Les essences sélectionnées devront être conformes à la réglementation en vigueur.<br>Le remplacement de toute section de haie mitoyenne retirée est également recommandé afin de rétablir l'écran végétal. | | |
