**SUJET : Demande 2019-90077 – Évaluation et recommandations pour les arbres.
PIIA résidentiel multifamiliale – Nouvelle construction au 45 av. Saint-Joachim.**

45 av. Saint-Joachim – Construction d'un bâtiment à habitations multiples.

Évaluation des arbres – 03-06-2019

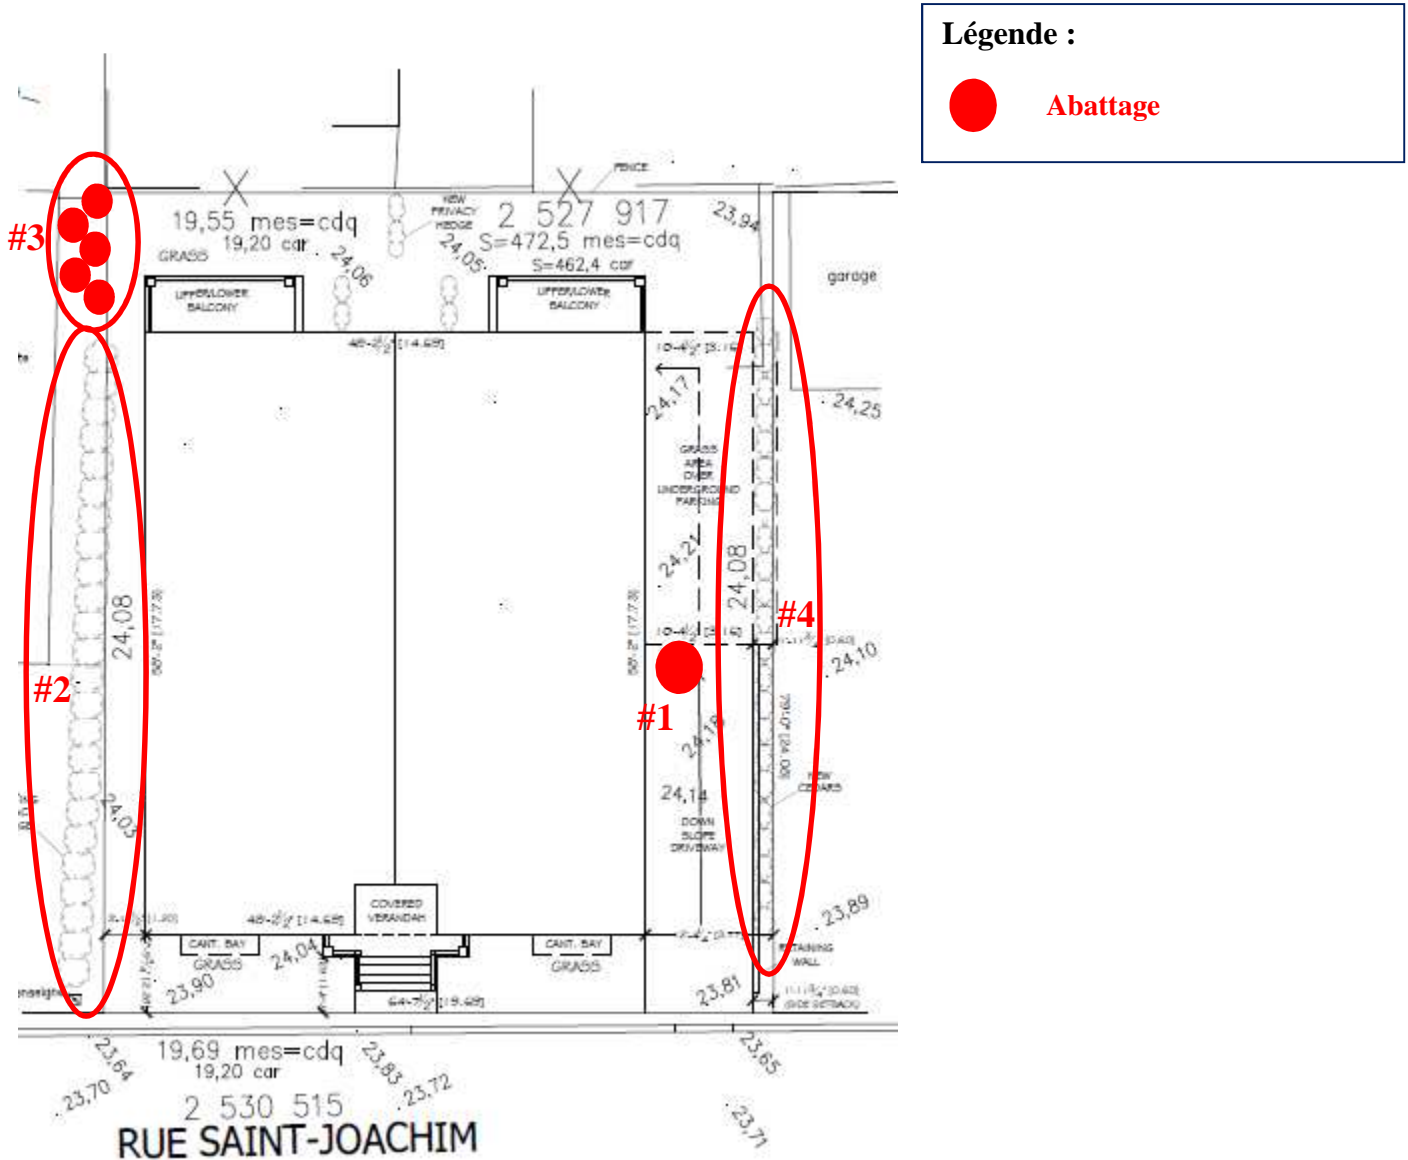
1. Plan de localisation des arbres – extrait du dessin « site plan » fourni par McGee et associates inc. annotations par Antoine D'Anjou.

- L'arbre # 1 privé indiqué au plan devra être abattu puisqu'il est situé dans la zone d'excavation du bâtiment projeté. Il s'agit d'un pommier de 24 cm en bonne condition physiologique.
- Une haie de lilas matures est située au 300 av. Lanthier à environ 1,5 m du bâtiment projeté au 45 av. Saint-Joachim et une grande partie de cette haie devra être abattue puisqu'elle est située dans la zone d'excavation nécessaire aux travaux de coffrage. Cette haie de lilas créer un important écran visuel pour les résidents du 300 av. Lanthier et devra être remplacée suite aux travaux de construction, elle est indiquée par le # 2 à la page 3 de ce rapport.

- Cinq (5) arbres sont situés au 300 av. Lanthier à environ 3 m du bâtiment projeté au 45 Saint-Joachim et il est probable que ceux-ci soient affectés par le projet de reconstruction. Il s'agit de deux (2) frênes de Pennsylvanie et de quatre (4) érables à giguère avec des diamètres variant entre 15 et 30 cm. De façon générale il s'agit d'arbres avec des conditions physiologiques et structurales de moyenne à faible. L'abattage et le remplacement de ces arbres semblent être la meilleure option à moyen terme afin de créer un écran visuel efficace à cet endroit.

- Une haie de cèdres matures est située en marge latérale sud dans la zone d'implantation de l'entrée charretière projetée et celle-ci devra être abattue pour la réalisation du projet. Cette haie de cèdres semble être mitoyenne et créer un important écran visuel pour les résidents du 35-37 av. Saint-Joachim. Celle-ci devra être remplacée suite aux travaux de construction, elle est indiquée par le # 4 à la page 3 de ce rapport.

- 1- Planter le bâtiment projeté à une distance de 3 m de la limite de propriété en marge latérale nord pour permettre la conservation de la haie de lilas mature situé au 300 av. Lanthier.
- 2- Planter le bâtiment projeté à une distance de 5 m de l'avenue Saint-Joachim pour permettre la plantation d'arbres privés à déploiement moyen en façade du nouveau bâtiment. Cette modification permettrait d'optimiser la canopée de la rue à cet endroit.

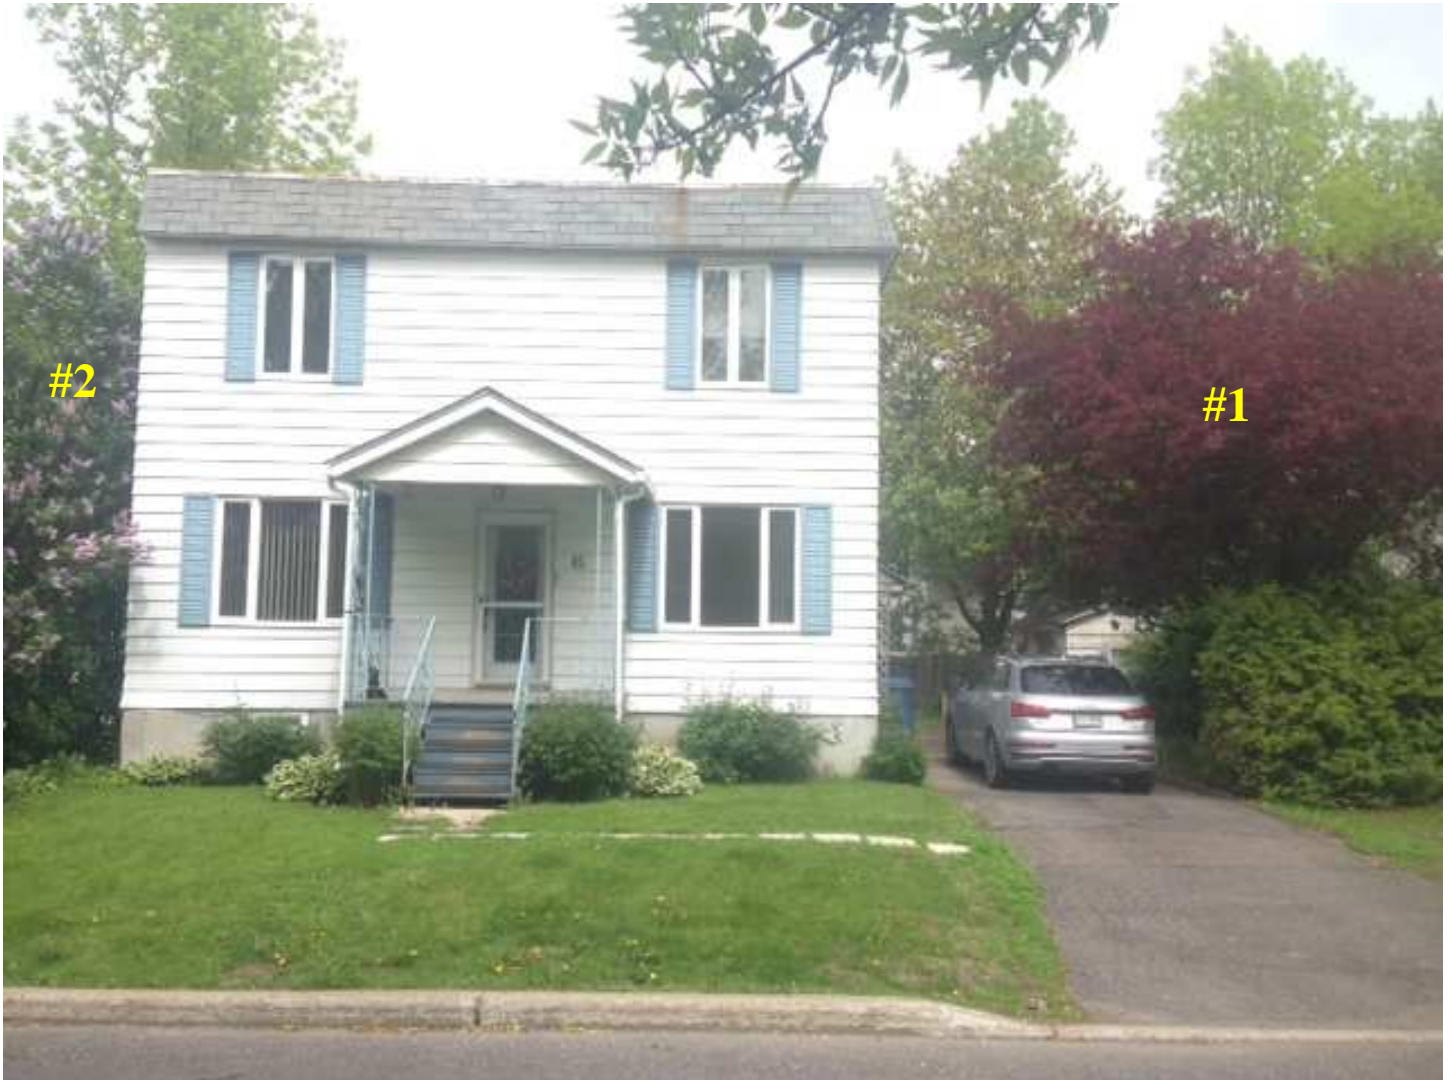
Photo #1 : Vue d'ensemble au 45 av. Saint-Joachim.

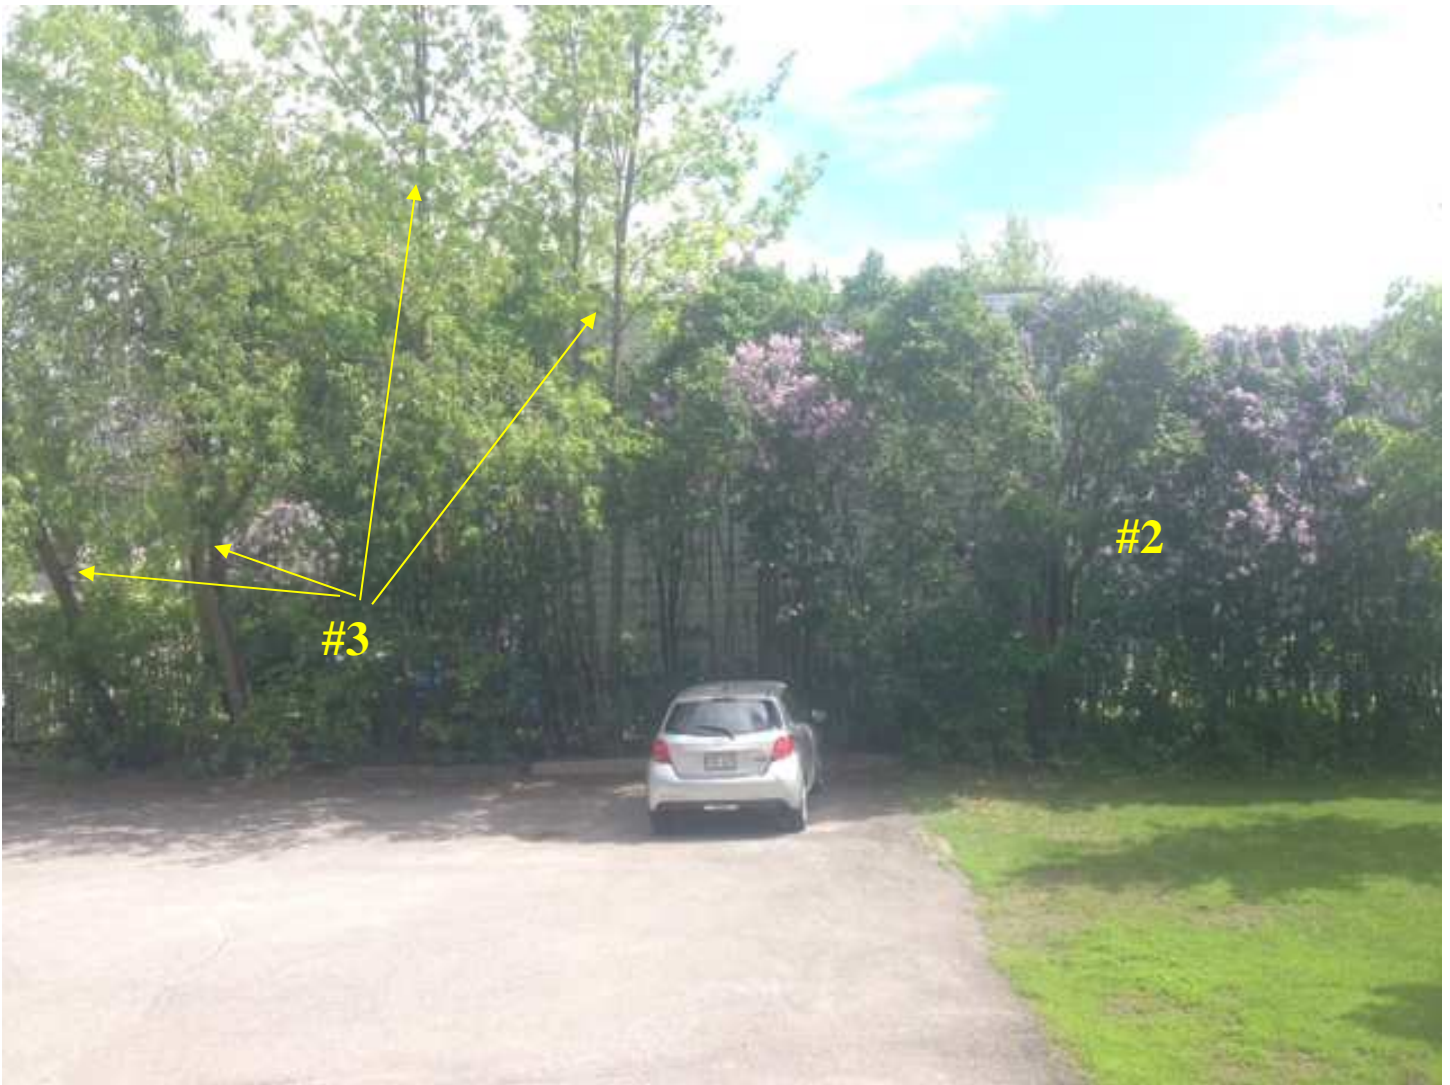
Photo #2 : Haie de lilas matures et alignement de 5 arbres en marge latérale nord, vue du 300 av. Lanthier.

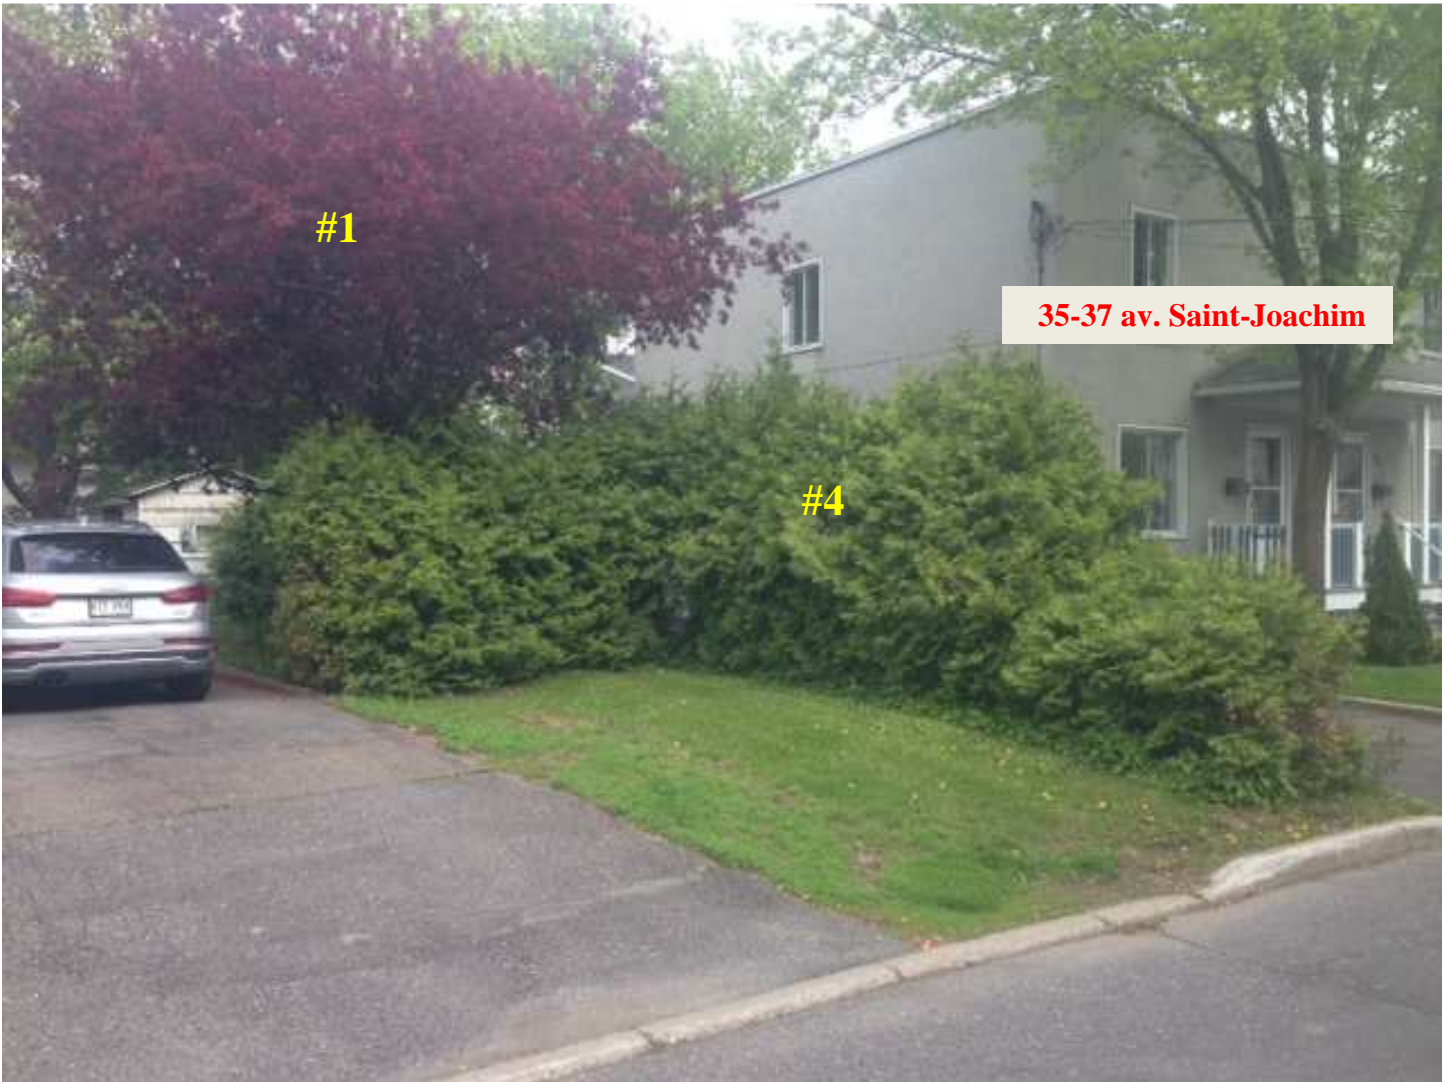
Photo #3 : Marge latérale sud, haie de cèdres mitoyenne.
