**SUJET : Demande 2021-90149 – Évaluation et recommandations pour les arbres.
PIIA résidentiel – Nouvelle construction au 25 avenue Prince Edward – **Implantation révisée****

25 avenue Prince Edward – PIIA résidentiel – Nouvelle construction.

Évaluation des arbres – 2022-07-19

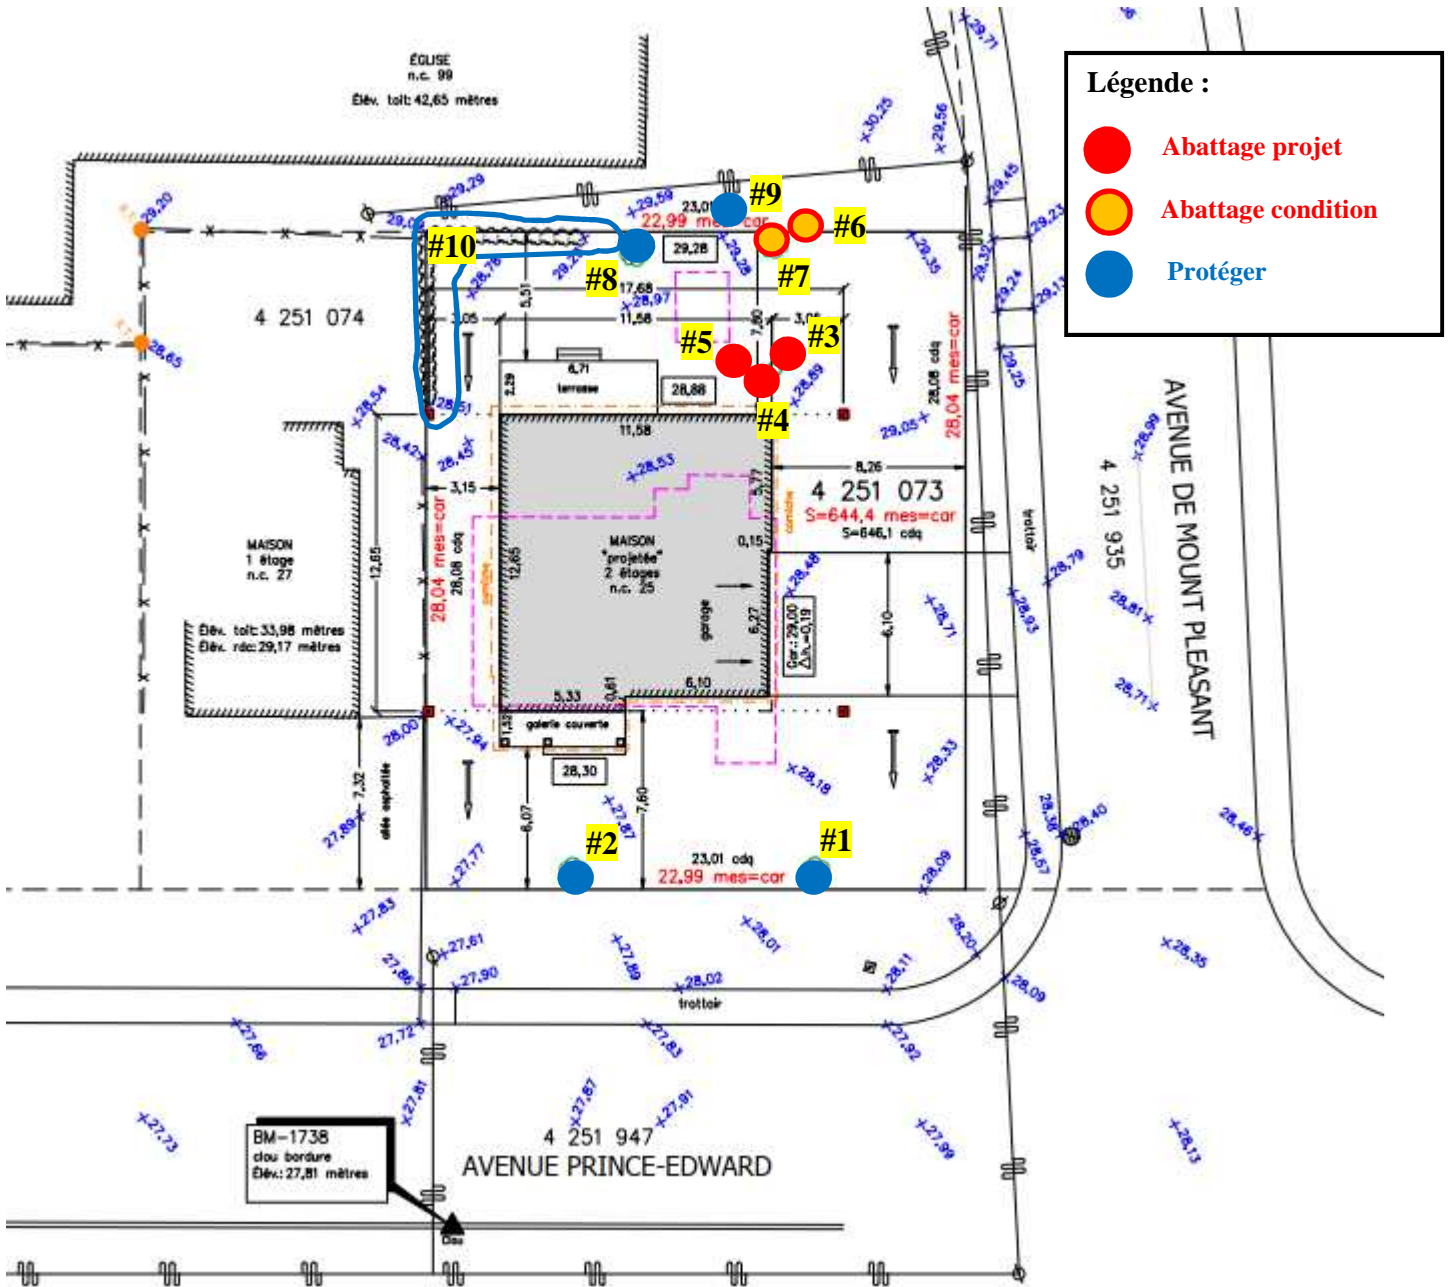
1. Plan de localisation approximative des arbres – extrait du plan d’implantation fourni par Horizon arpenteurs-géomètres, annotations par Charline Hébert ing.f.

- Les arbres #3-4-5 indiqués au plan à la page #3 de ce rapport devront être abattus puisqu'ils sont situés dans la zone d'excavation du bâtiment projeté. Il s'agit d'érables de Norvège en bonne condition physiologique avec des diamètres variant entre 14 et 24 cm.
- Nous recommandons l'abattage des arbres #6-7 indiqués au plan à la page #3 de ce rapport en raison de leurs conditions physiologique et/ou structurale. Il s'agit d'un frêne de 30 cm mort en raison de l'agrile et d'un érable de Norvège de 35cm avec une importante zone de carie à la base du tronc.

- L'arbre #1 indiqué au plan à la page #3 de ce rapport Il s'agit d'une épinette du Colorado de 34 cm de condition moyenne.
- L'arbre #2 indiqué au plan à la page #3 de ce rapport pourra être conservé et protégé durant la réalisation des travaux. Il s'agit d'une épinette mature de 49 cm en bonne condition physiologique.

- Nous recommandons la protection de l'arbre #8 indiqué au plan à la page #3 de ce rapport puisqu'il est situé dans la zone des travaux. Il s'agit d'un érable de Norvège à tronc multiple de condition moyenne.

- Nous recommandons la protection de l'arbre #9 indiqué au plan à la page #3 de ce rapport même si ce dernier est situé à 8 m de la fondation de la maison projetée. Des dommages pourraient survenir lors des travaux dû à sa proximité de la zone des travaux. Il s'agit d'un érable argenté de 50 cm en bonne condition physiologique qui est situé sur le terrain de l'église. Veuillez noter que cet arbre n'est pas indiqué dans le rapport de l'expert.

- Nous recommandons la protection de la haie de cèdres mitoyenne #10 indiquée au plan à la page #3 de ce rapport puisqu'elle est située dans la zone des travaux.

La Ville recommande la plantation d'au moins trois (3) arbres compte tenu de l'espace disponible sur le terrain et du nombre d'arbres qui seront abattus pour la réalisation du projet. Les essences sélectionnées devront se conformer au règlement en vigueur. *Voir le formulaire émission permis pour les détails.*

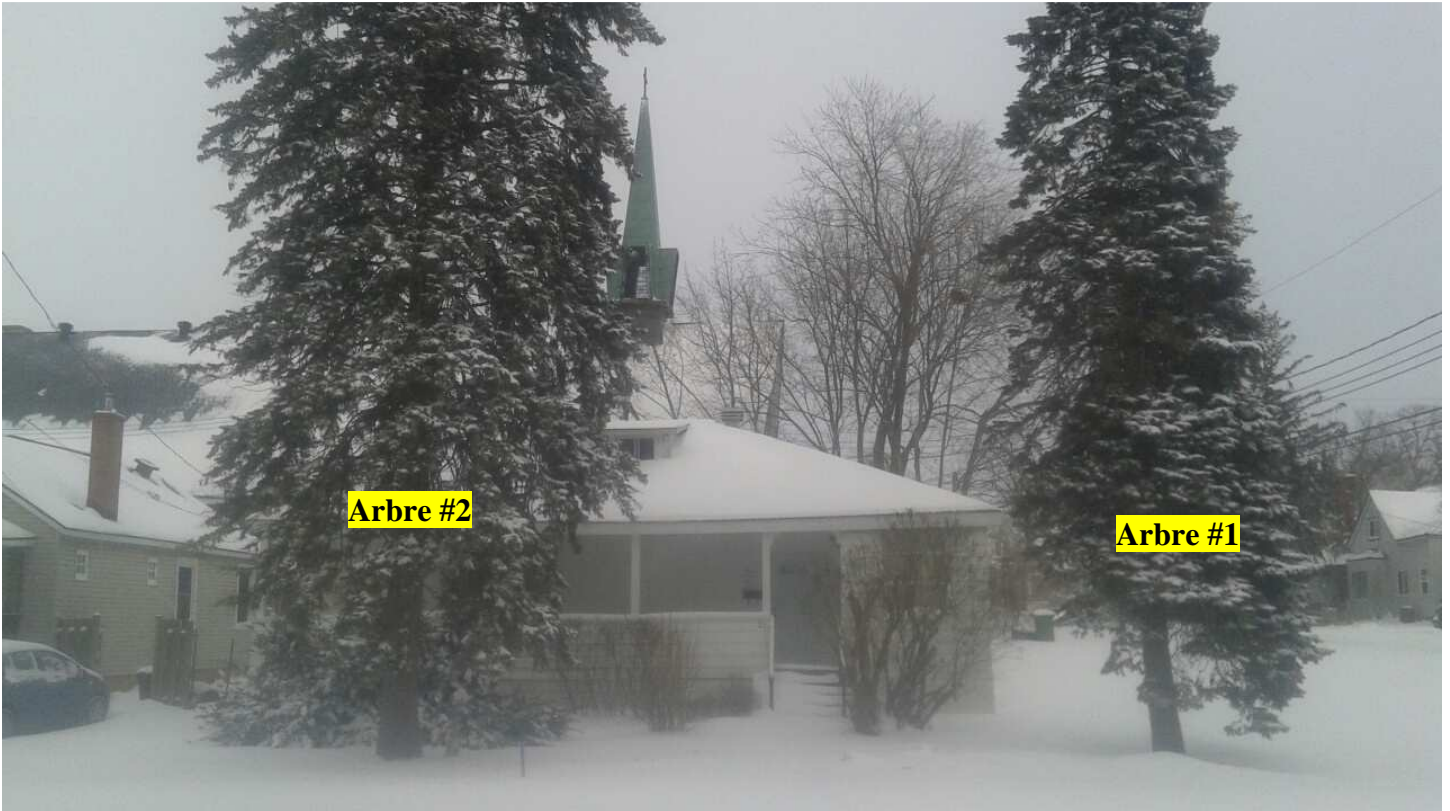
Photo #1 : Épinettes matures en marge avant.

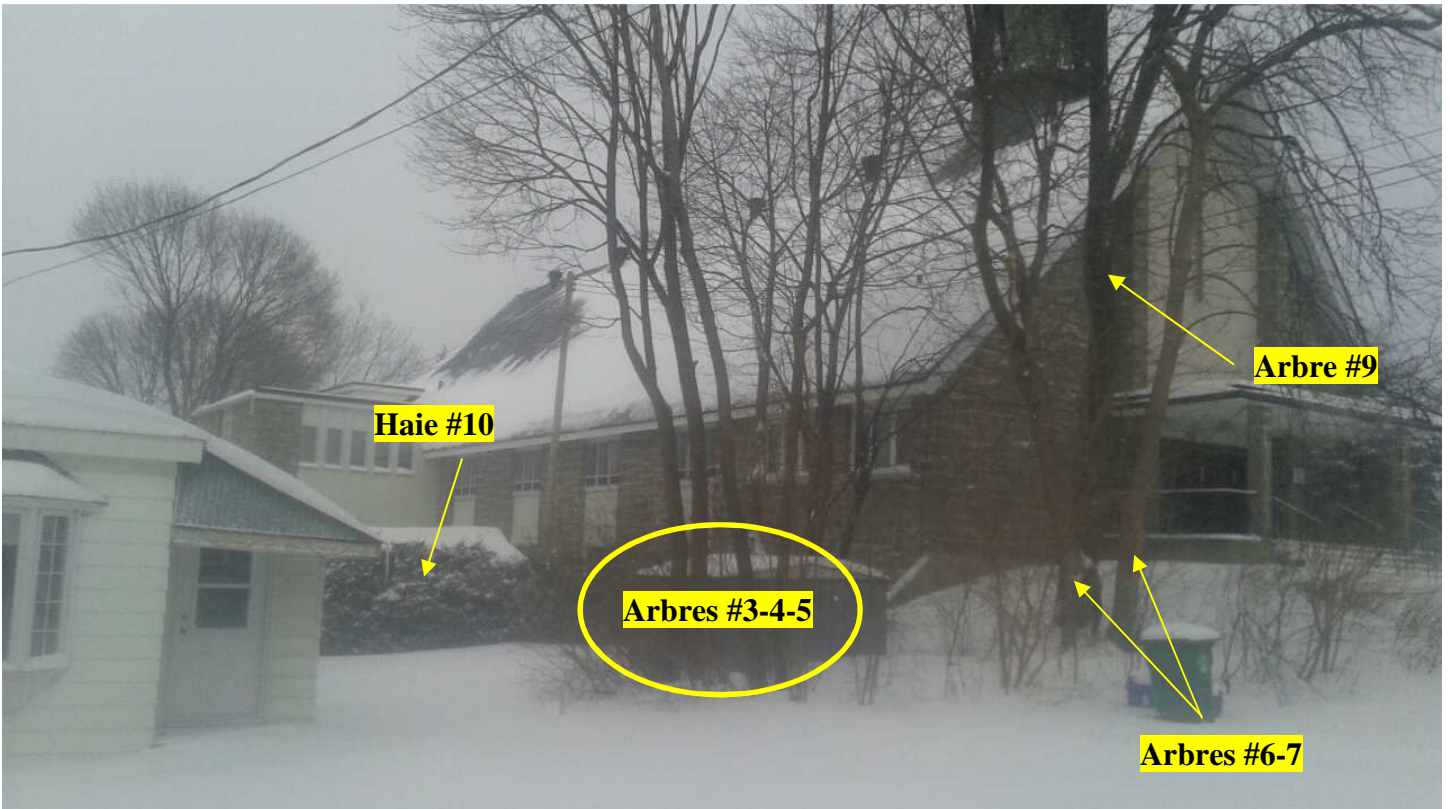
Photo #2 : Arbres situés en marge latérale le long de l'avenue de Mount-Pleasant.

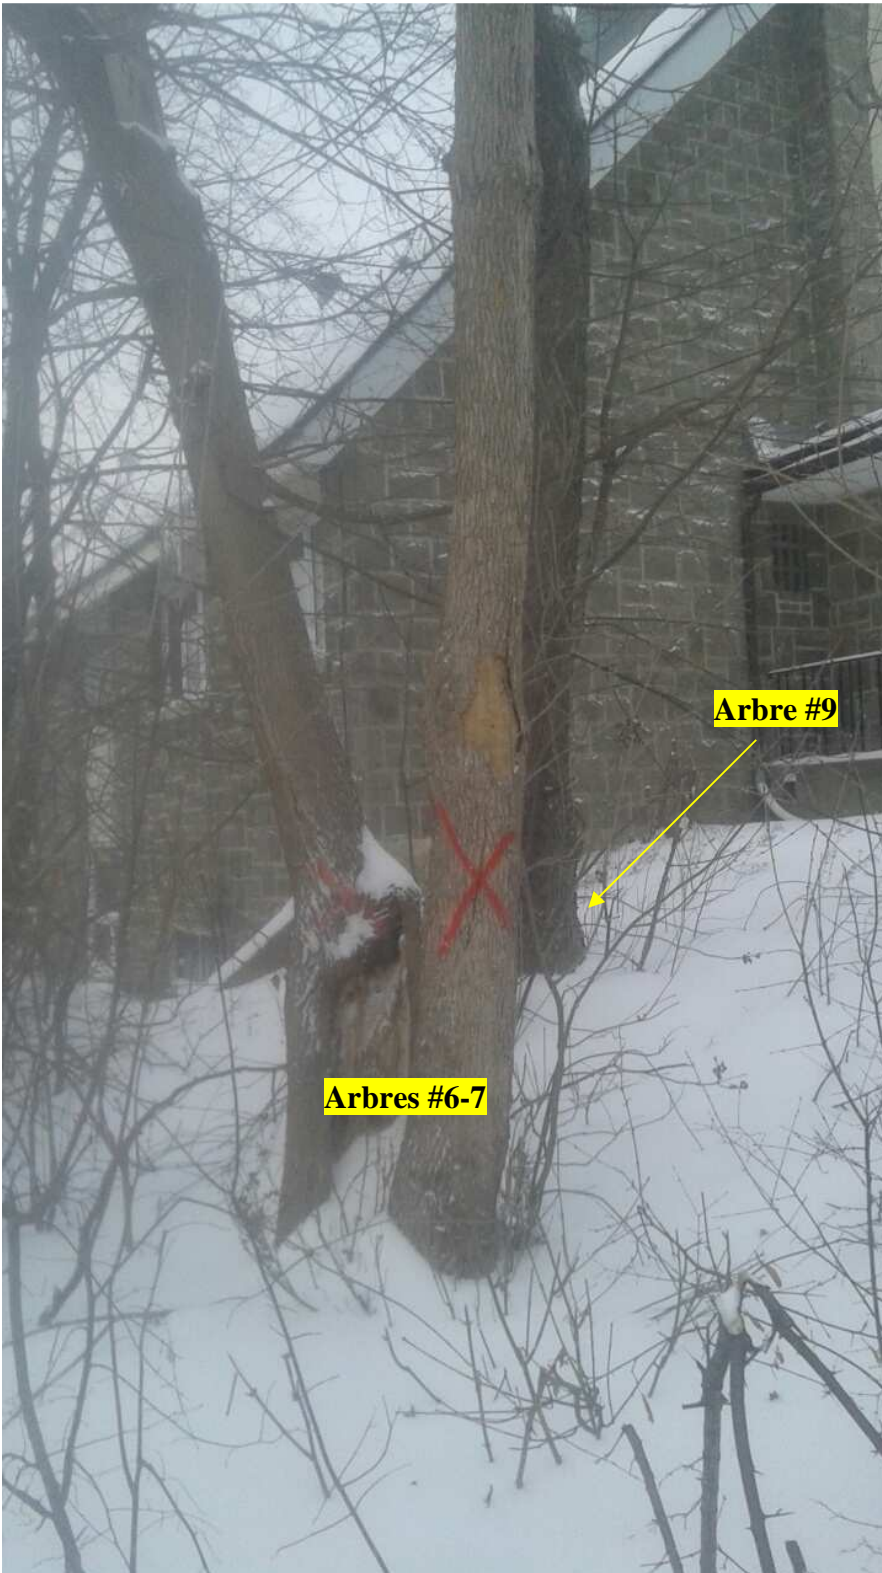
Photo #3 : Érable de Norvège et frêne de Pennsylvanie dépérissant en marge latérale.

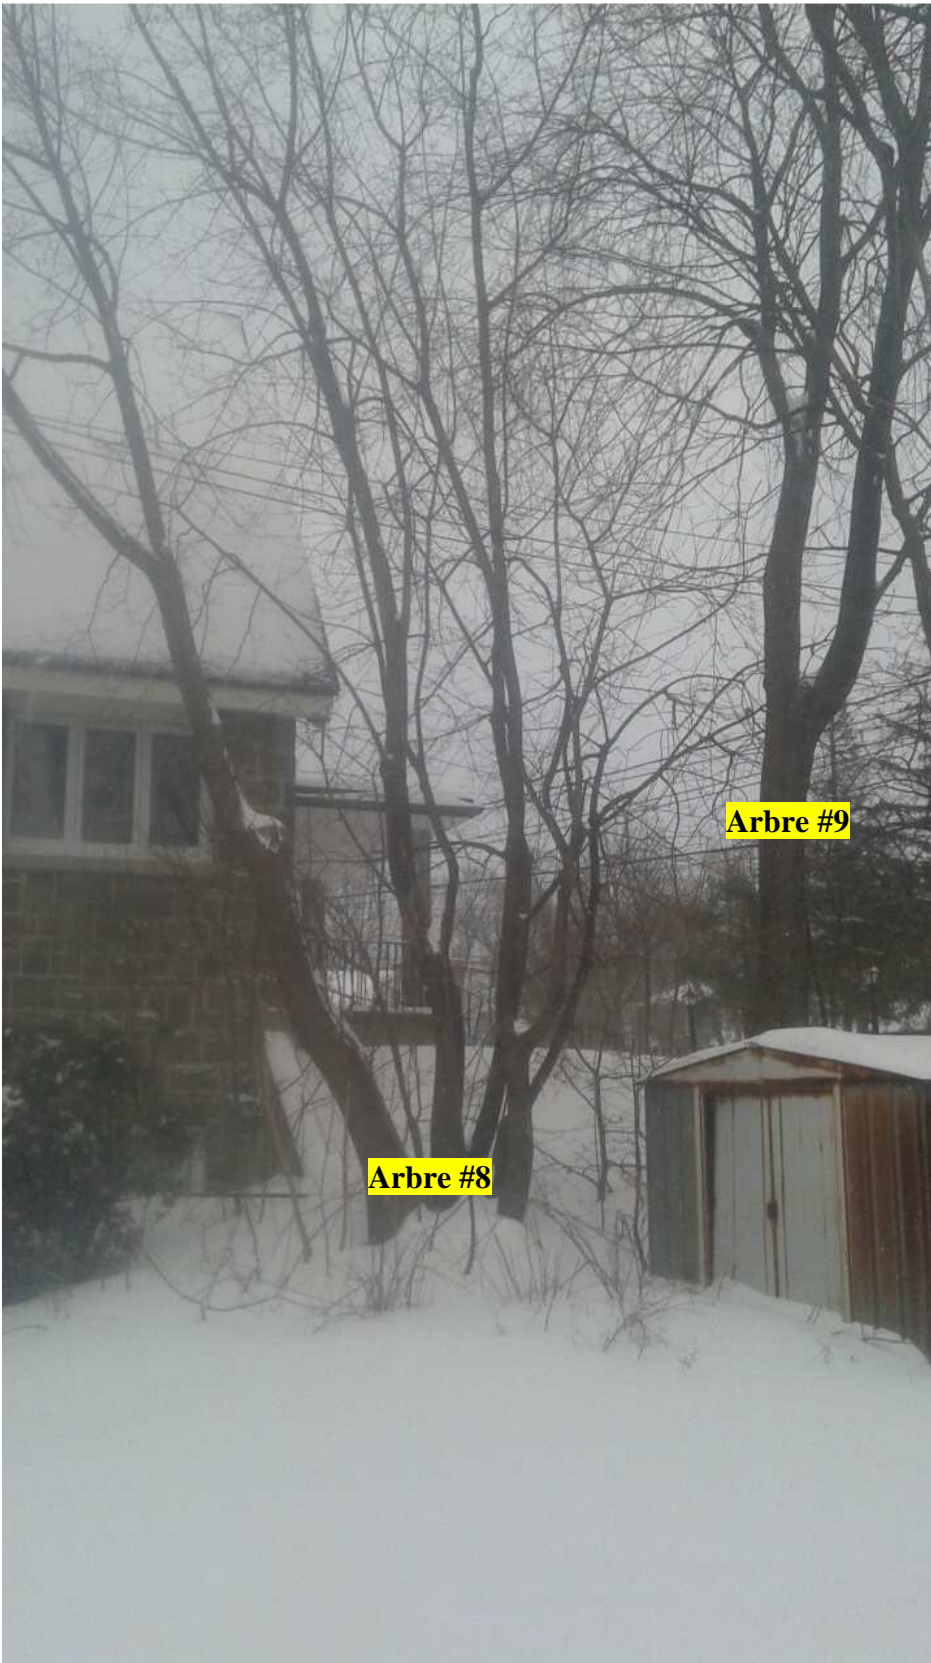
Photo #4 : Érable de Norvège et érable argenté à protéger en marge arrière.

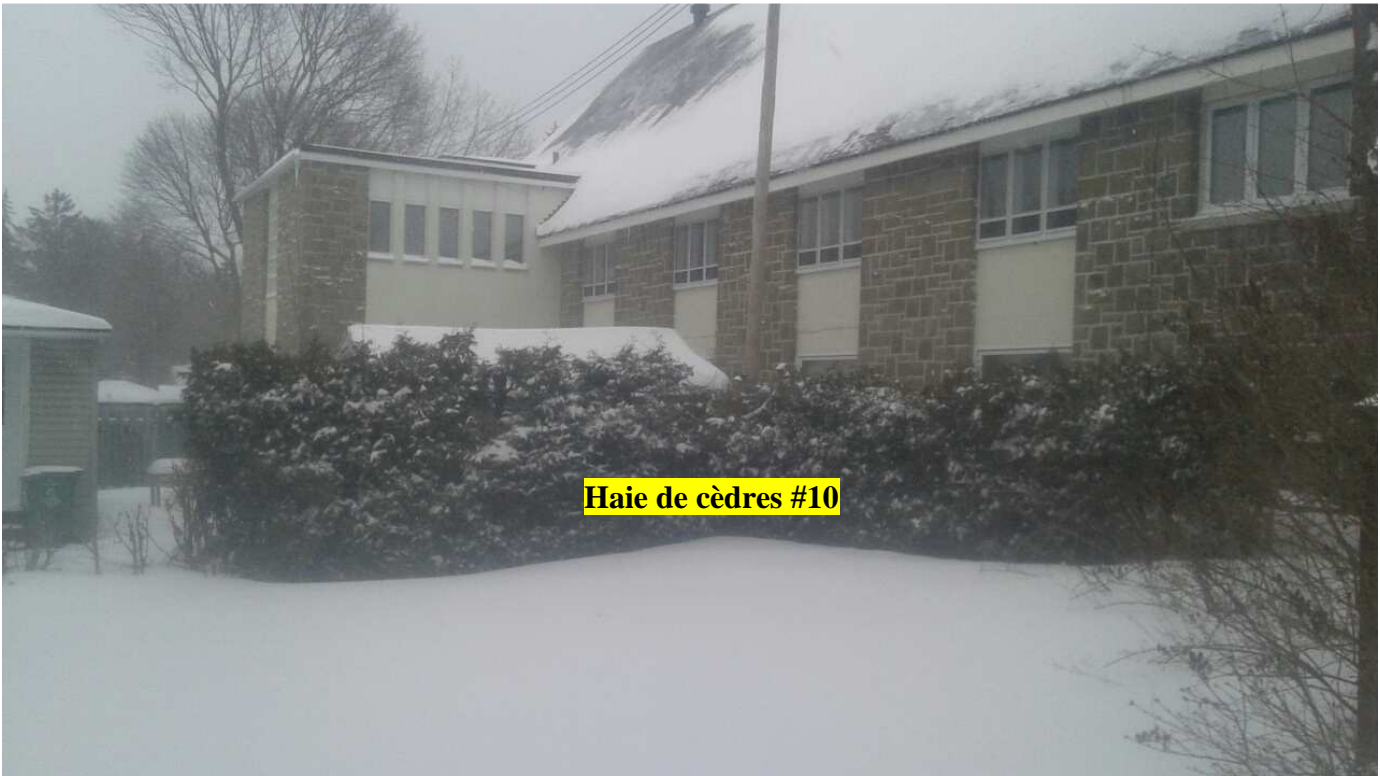
Photo #5 : Haie de cèdres mitoyenne à protéger en marge arrière.
