10 avenue Lakeside – PIIA résidentiel – Nouvelle construction

1. Plan de localisation approximative des arbres – extrait du plan d’implantation, annotations par

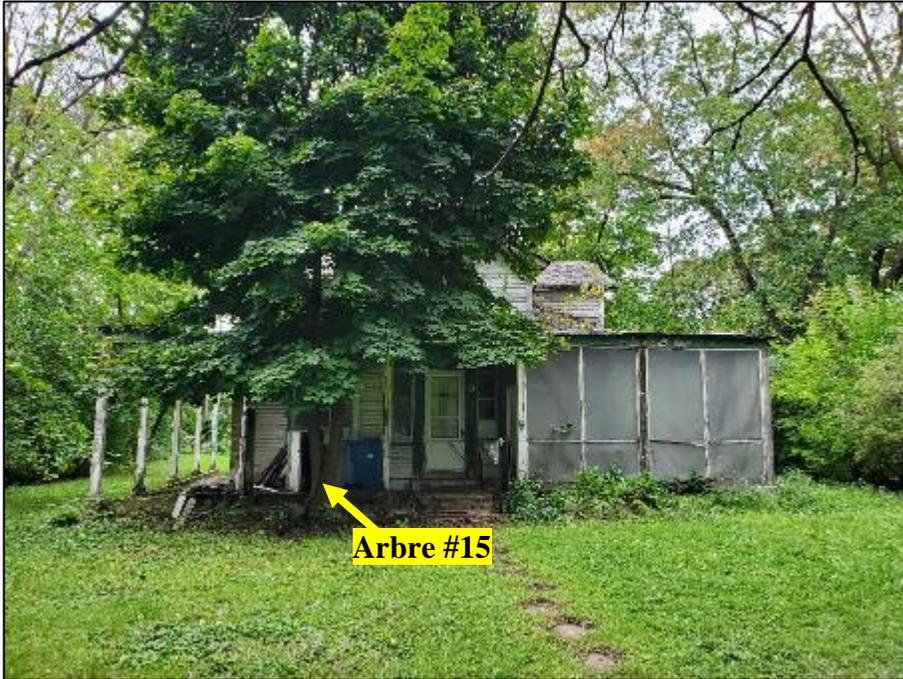
Photo #1 : Vue de la façade de la maison existante et de l'arbre #15

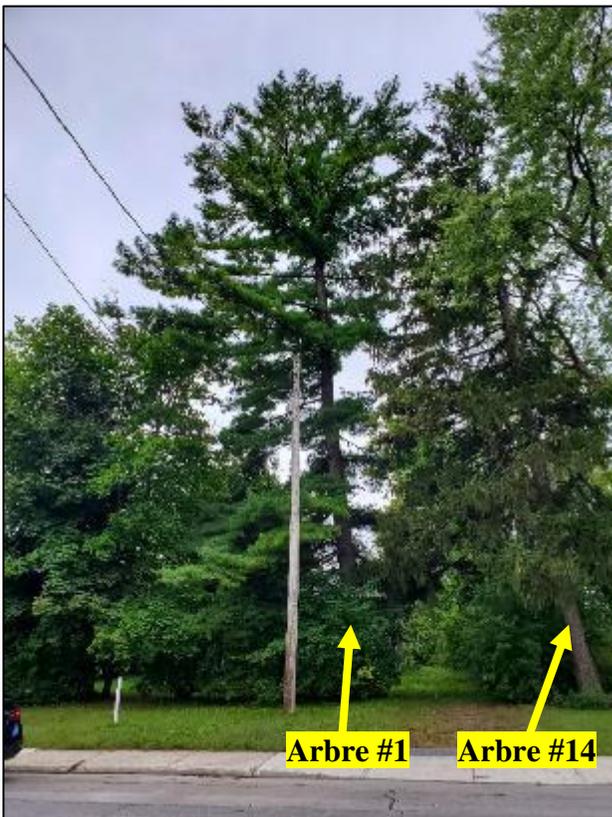
Photo #2 : Vue de la propriété et des arbres #1 et 14
