# 144 avenue Broadview – PIIA résidentiel – Démolition et reconstruction

## Évaluation des arbres – 16 juillet 2025

Par Chloe Stepanian, agente technique en horticulture et arboriculture

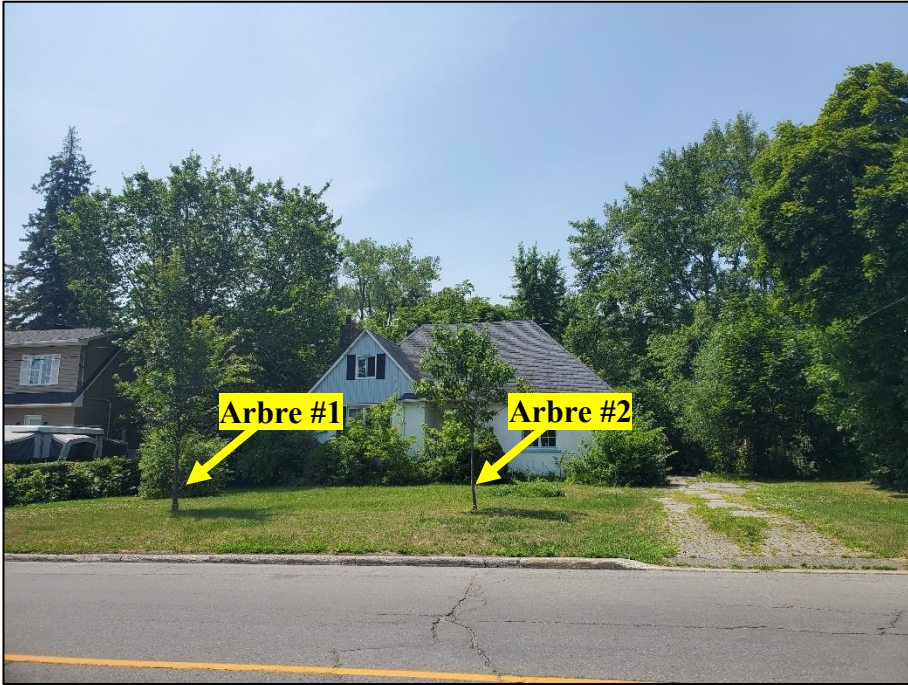
**Photo #1** : Arbres #1-2

Travaux à réaliser	Essence d'arbres et diamètre de tronc (DHP)	Localisation / Numéro d'arbres	Commentaires
<b>Douze (12) arbres à abattre</b>	Un (1) orme hybride public de 7 cm en bonne condition	#1	Situé dans l'implantation des stationnements projetés
	Un (1) érable rouge Scarlet Sentinel public de 6 cm en bonne condition	#2	
	Un (1) érable de Norvège de 8-7-4 cm en bonne condition	#5	Situé à proximité de la zone d'excavation pour l'une des deux maisons projetées
	Trois (3) érables à Giguère de 16-12, 23-12 et 12 cm	#19-20-21	- Situé à proximité de la zone d'excavation pour l'une des deux maisons projetées - Possiblement considérés comme mitoyens avec le 140 avenue Broadview
	Un (1) érable de Norvège de 17 cm	#22	
	Un (1) érable à Giguère de 24 cm	#23	
	Un (1) orme d'Amérique de 29-28 cm	#24	
	Deux (2) ormes d'Amérique de 13 et 11 cm	#7-16	Arbre mort
	Un (1) frêne de 24 cm	#17	
<b>Douze (12) arbres et une (1) haie à conserver et à protéger</b>	Deux (2) érables de Norvège de 42 et 10-10-5-4 cm en moyenne condition	#3-4	- Situé à proximité de la zone d'excavation pour l'une des deux maisons projetées - Mitoyen avec le 146 avenue Broadview
