## **1. Plan de localisation approximative des arbres – extrait du plan d’implantation**

## 2. Tableau sommaire des arbres

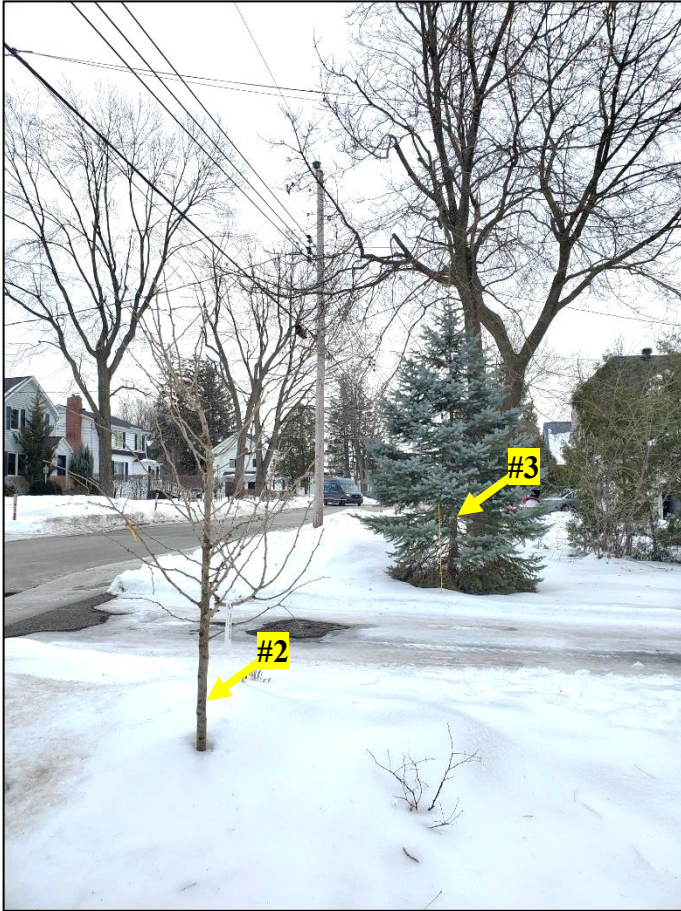
**Photo #1 : Arbres #2-3**

| Travaux à réaliser | Essence d'arbres et diamètre de tronc (DHP) | Localisation / Numéro d'arbres | Commentaires |
|---|---|---|---|
| <b>Treize (13) arbres et une (1) haie à abattre</b> | Une (1) épinette du Colorado publique de 11 cm en bonne condition | #3 | Situé dans l'implantation du stationnement A projeté |

| Travaux à réaliser | Essence d'arbres et diamètre de tronc (DHP) | Localisation / Numéro d'arbres | Commentaires |
|---|---|---|---|
| | Un (1) arbre aux quarante écus public de 4 cm en bonne condition | #2 | |

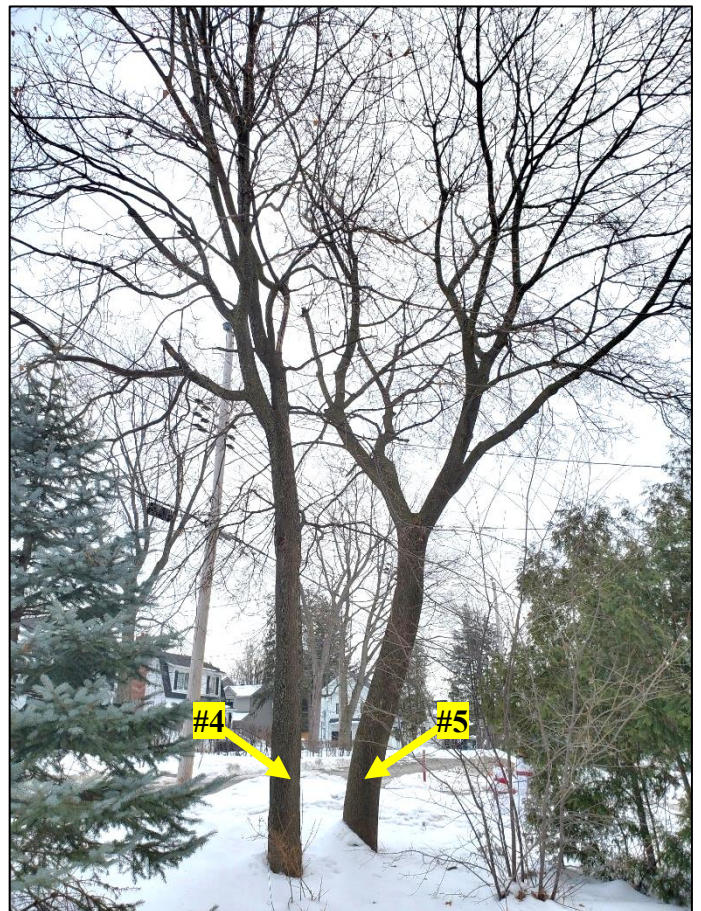
**Photo #2 : Arbres #4-5**

| Travaux à réaliser | Essence d'arbres et diamètre de tronc (DHP) | Localisation / Numéro d'arbres | Commentaires |
|---|---|---|---|
| | Deux (2) érables de Norvège publics de 36 et 46 cm respectivement, en moyenne à bonne condition | #4-5 | |

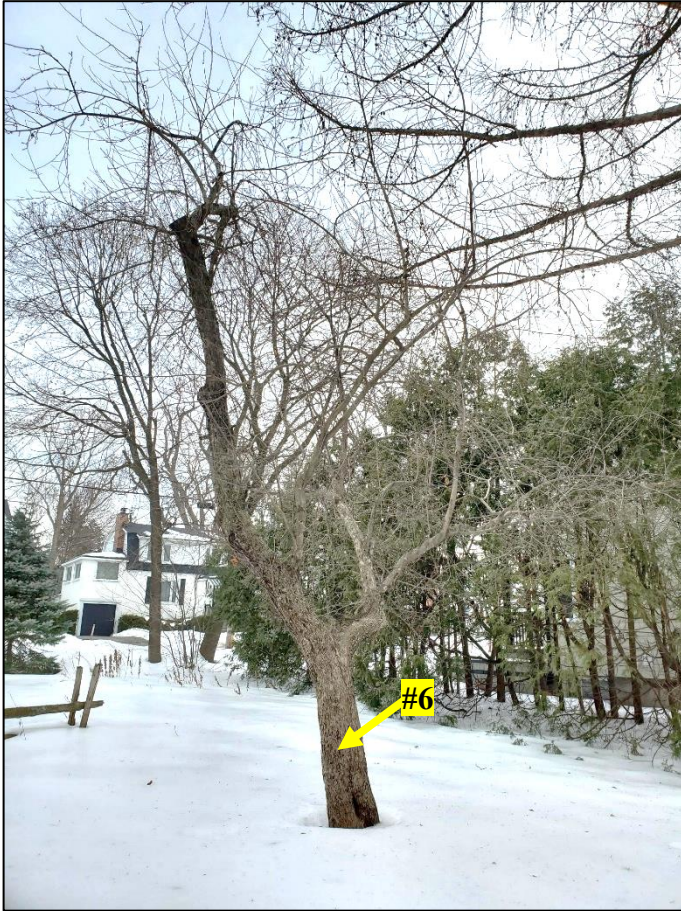
**Photo #3 : Arbre #6**

| Travaux à réaliser | Essence d'arbres et diamètre de tronc (DHP) | Localisation / Numéro d'arbres | Commentaires |
|---|---|---|---|
| | Un (1) pommetier de 30 cm | #6 | Mauvaise condition de santé |

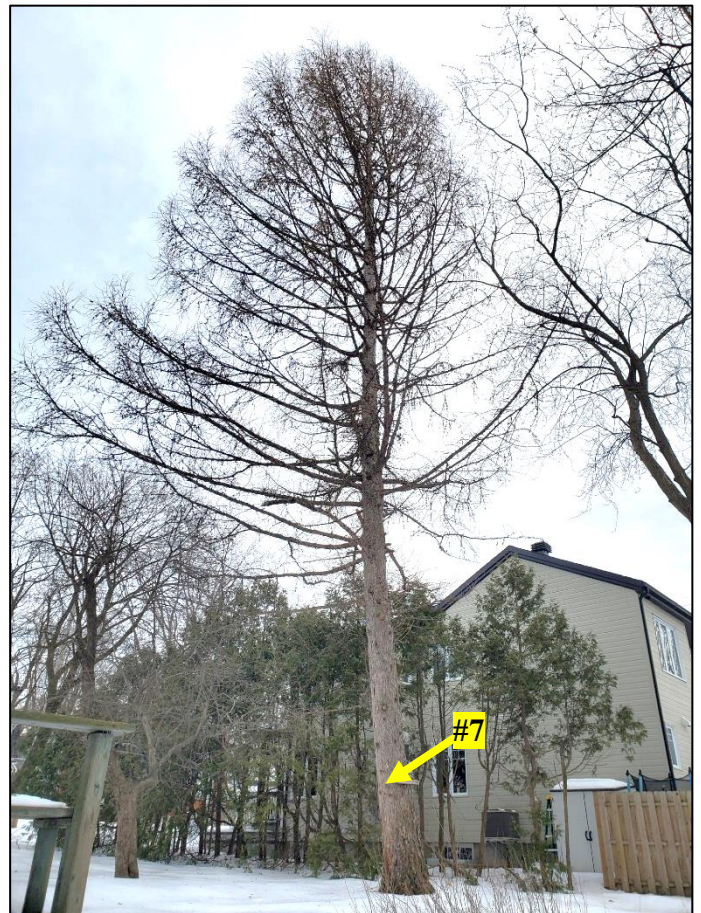
**Photo #4 : Arbre #7**

| Travaux à réaliser | Essence d'arbres et diamètre de tronc (DHP) | Localisation / Numéro d'arbres | Commentaires |
|---|---|---|---|
| | Un (1) mélèze laricin de 57 cm en bonne condition | #7 | Situé dans l'implantation de la maison A projetée |

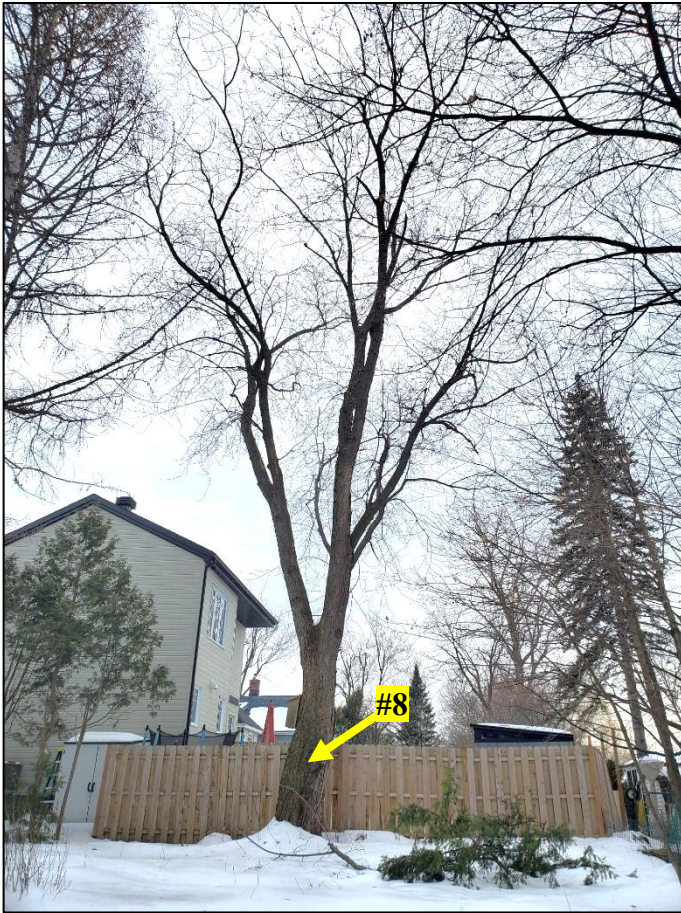
**Photo #5 : Arbre #8**

| Travaux à réaliser | Essence d'arbres et diamètre de tronc (DHP) | Localisation / Numéro d'arbres | Commentaires |
|---|---|---|---|
| | Un (1) érable argenté de 89 cm en bonne condition | #8 | Situé à proximité de la galerie arrière de la maison A projetée |

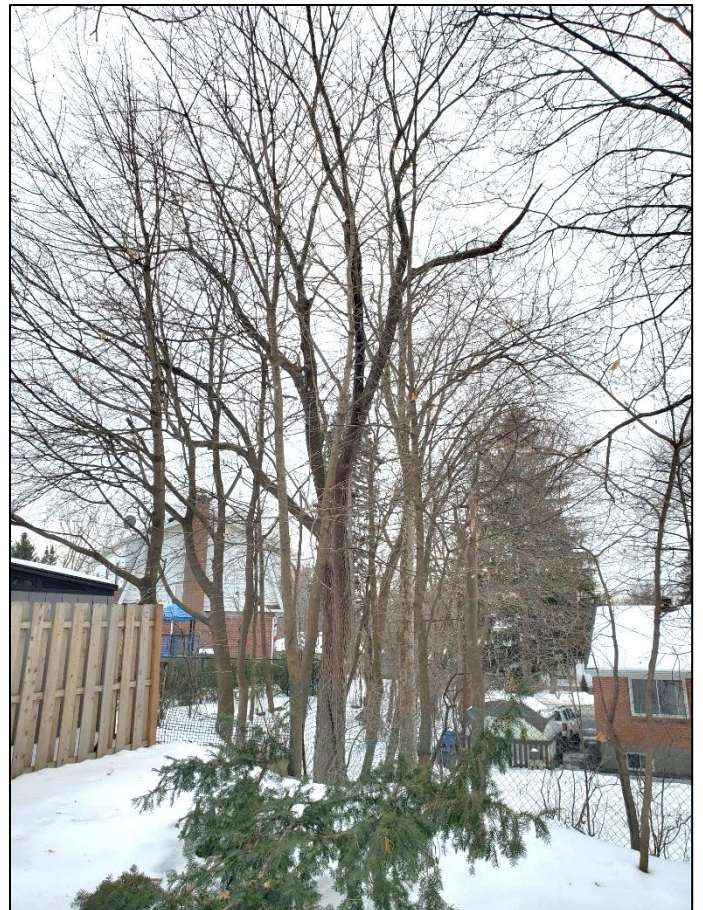
**Photo #6 : Arbres #9-10**

| Travaux à réaliser | Essence d'arbres et diamètre de tronc (DHP) | Localisation / Numéro d'arbres | Commentaires |
|---|---|---|---|
| | Six (6) érables de Norvège de 16, 11, 21, 11, 11 et 11 cm respectivement, en moyenne à bonne condition | #9-10-11-17-18-29 | Situé à proximité de la zone des travaux |

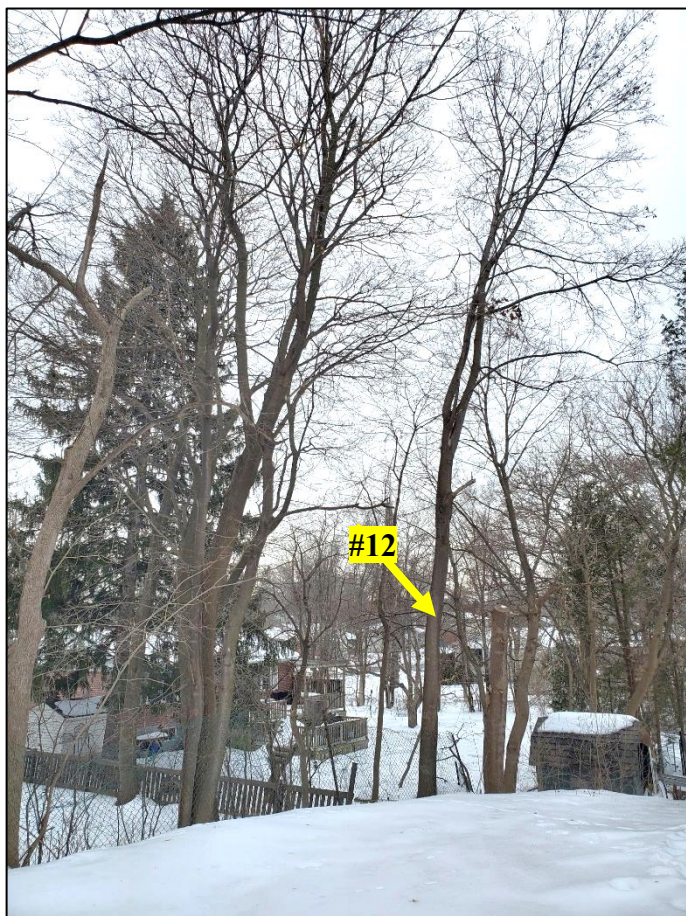
**Photo #7 :** Arbre #12

| Travaux à réaliser | Essence d'arbres et diamètre de tronc (DHP) | Localisation / Numéro d'arbres | Commentaires |
|---|---|---|---|
| | Un (1) érable de Norvège de 33 cm | #12 | Mauvaise condition de santé |

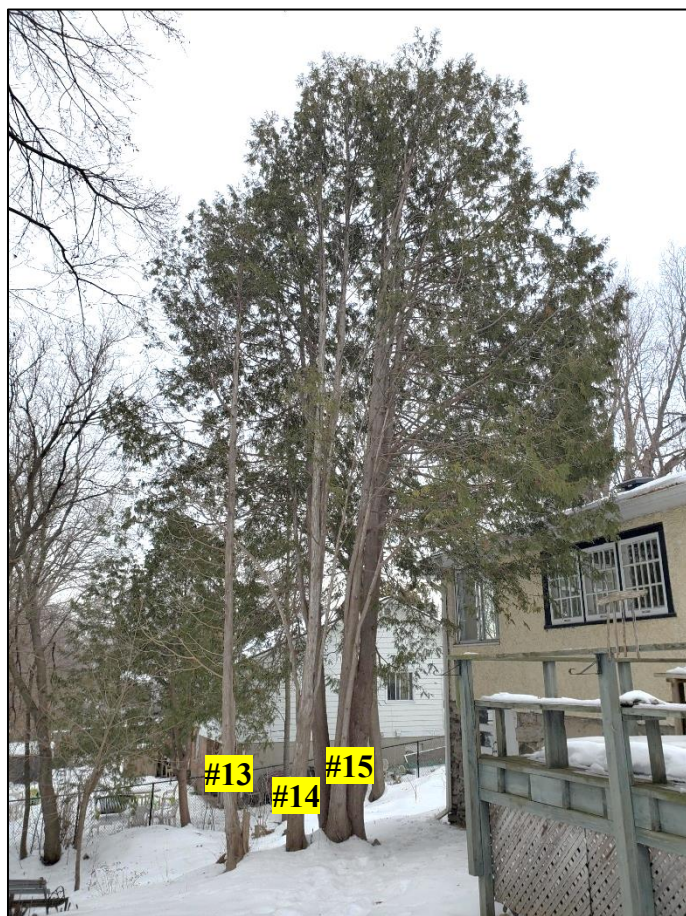
**Photo #8 :** Arbres #13-14-15

| Travaux à réaliser | Essence d'arbres et diamètre de tronc (DHP) | Localisation / Numéro d'arbres | Commentaires |
|---|---|---|---|
| | Un (1) thuya occidental de 13-9 cm | #13 | |
| | Deux (2) thuyas occidentaux de 21 et 37-26-21 cm respectivement, en moyenne à bonne condition | #14-15 | Situé à proximité de la galerie arrière de la maison B projetée |

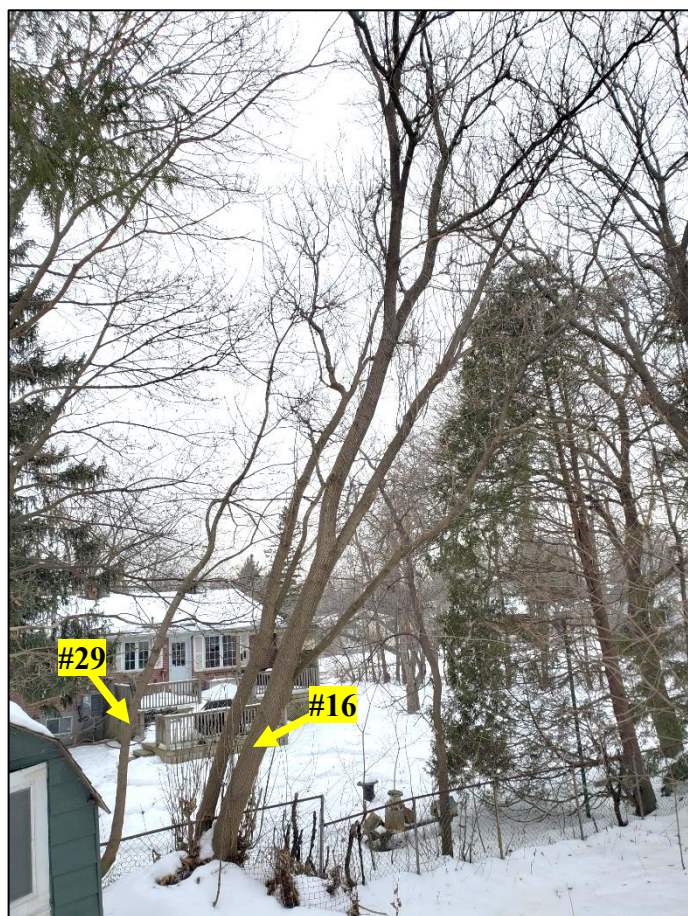
**Photo #9 :** Arbres #16-29

| Travaux à réaliser | Essence d'arbres et diamètre de tronc (DHP) | Localisation / Numéro d'arbres | Commentaires |
|---|---|---|---|
| | Un (1) érable à Giguère de 30-21 cm | #16 | Mauvaise condition de santé |

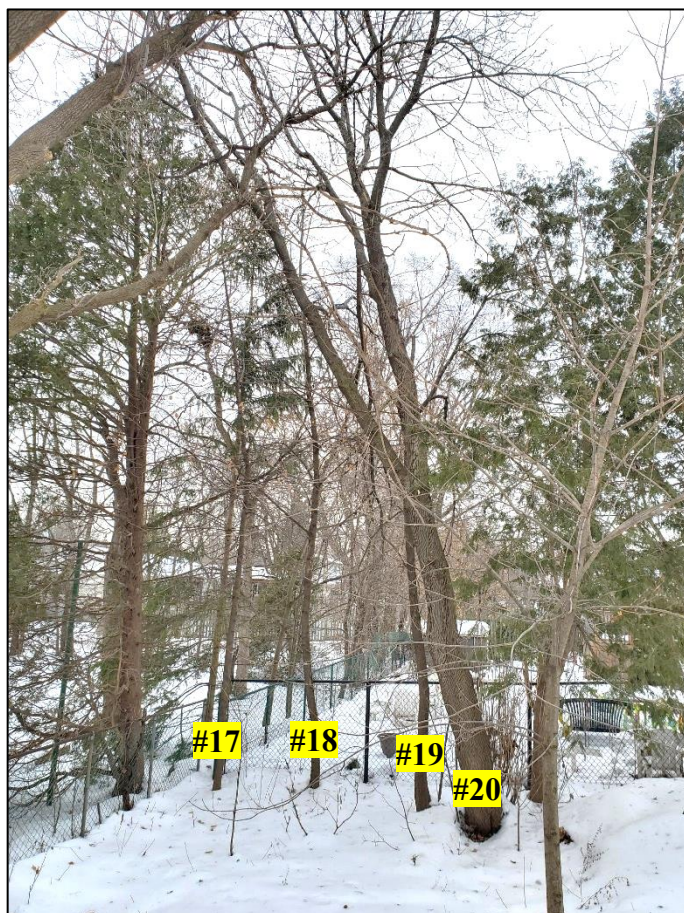
**Photo #10 :** Arbres #17-18-19-20

| Travaux à réaliser | Essence d'arbres et diamètre de tronc (DHP) | Localisation / Numéro d'arbres | Commentaires |
|---|---|---|---|
| | Un (1) érable à Giguère de 14 cm | #19 | |

| Travaux à réaliser | Essence d'arbres et diamètre de tronc (DHP) | Localisation / Numéro d'arbres | Commentaires |
|---|---|---|---|
| | Un (1) érable à Giguère de 36 cm en moyenne condition | #20 | |

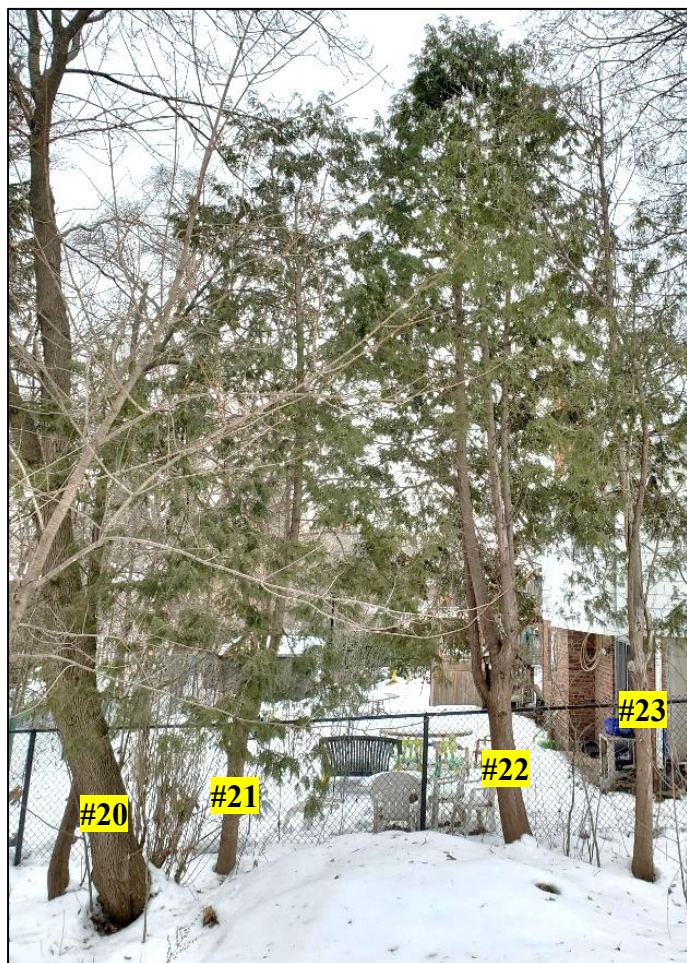
**Photo #11 : Arbres #20-21-22-23**

| Travaux à réaliser | Essence d'arbres et diamètre de tronc (DHP) | Localisation / Numéro d'arbres | Commentaires |
|---|---|---|---|
| | Un (1) thuya occidental de 18 cm | #21 | |

| Travaux à réaliser | Essence d'arbres et diamètre de tronc (DHP) | Localisation / Numéro d'arbres | Commentaires |
|---|---|---|---|
| | Deux (2) thuyas occidentaux de 25 et 17 cm respectivement, en moyenne à bonne condition | #22-23 | |

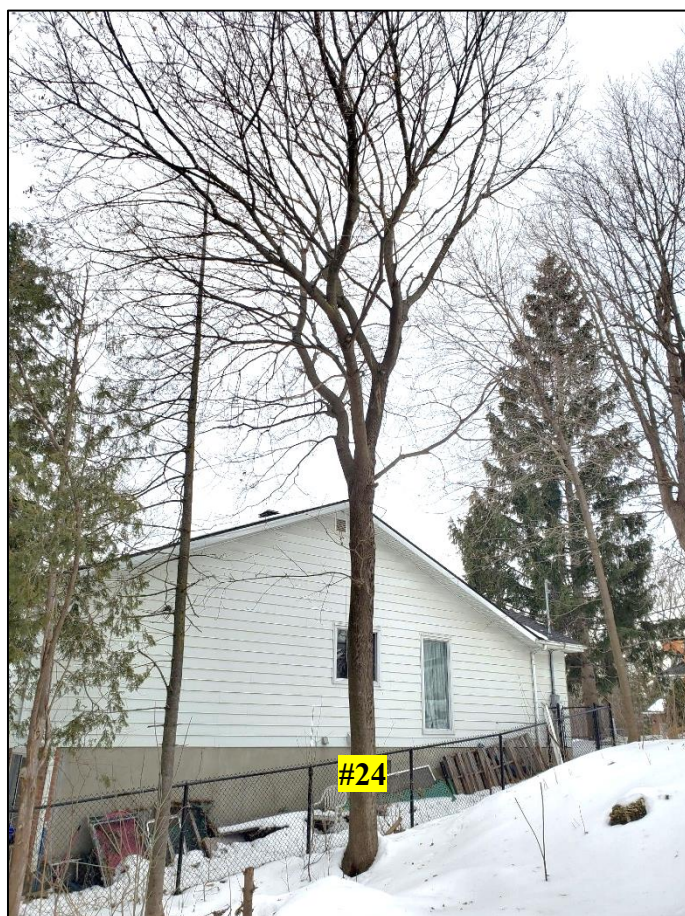
**Photo #12 : Arbre #24**

| Travaux à réaliser | Essence d'arbres et diamètre de tronc (DHP) | Localisation / Numéro d'arbres | Commentaires |
|---|---|---|---|
| <b>Six (6) arbres à planter</b> | Deux (2) érables de Norvège de 43 et 20 cm en moyenne condition | #24-25 | Situé à proximité de la zone d'excavation pour la maison B projetée |

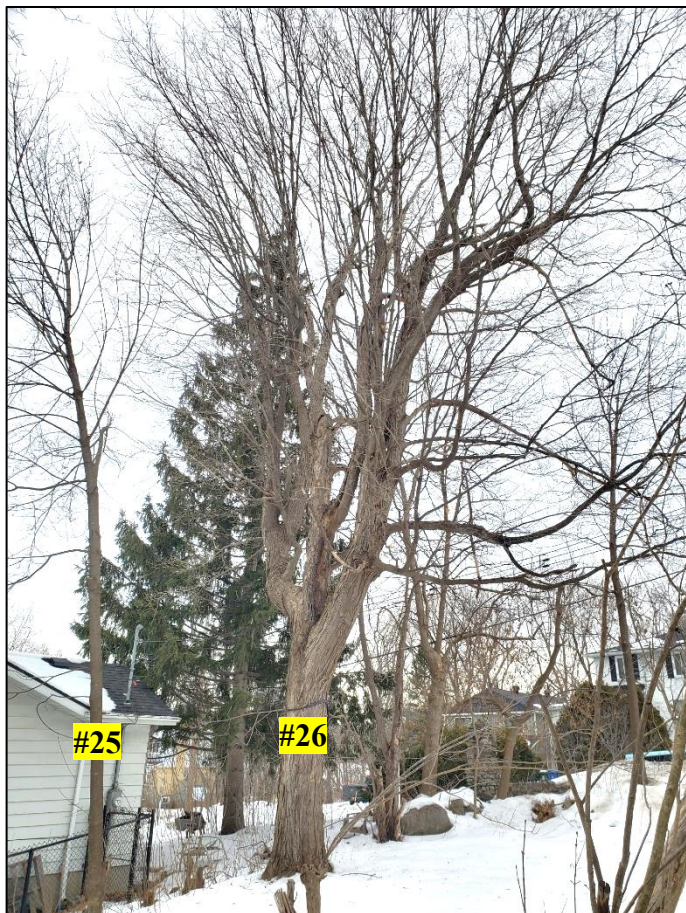
**Photo #13 : Arbres #25-26**

| Travaux à réaliser | Essence d'arbres et diamètre de tronc (DHP) | Localisation / Numéro d'arbres | Commentaires |
|---|---|---|---|
| | Un (1) érable à sucre de 64 cm en moyenne condition | #26 | Situé à proximité de la zone d'excavation pour la maison B projetée |

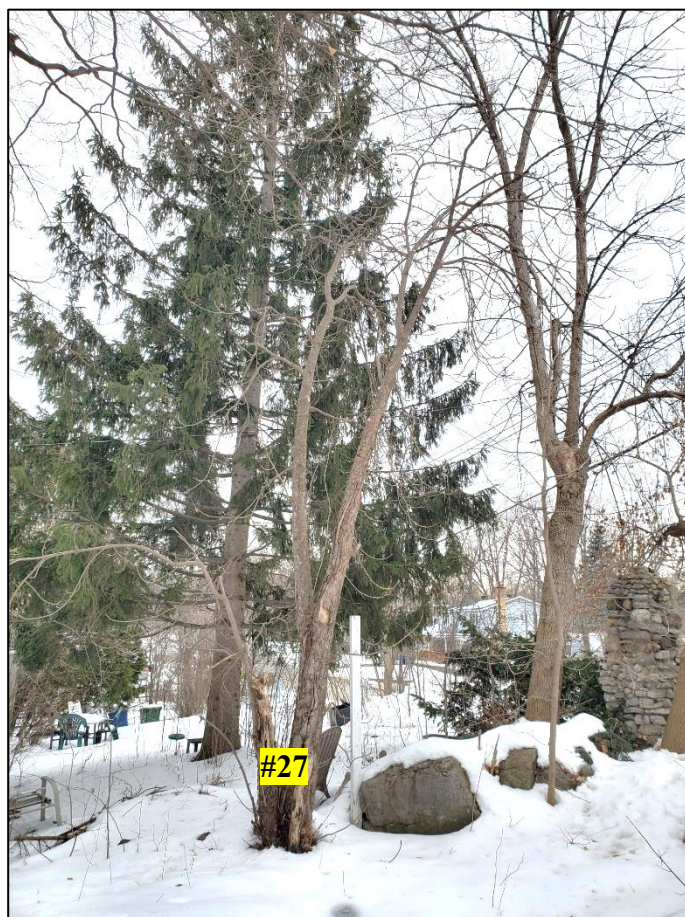
**Photo #14 : Arbre #27**

| Travaux à réaliser | Essence d'arbres et diamètre de tronc (DHP) | Localisation / Numéro d'arbres | Commentaires |
|---|---|---|---|
| | Un (1) marronnier d'Inde de 27-8 cm | #27 | Mauvaise condition de santé |

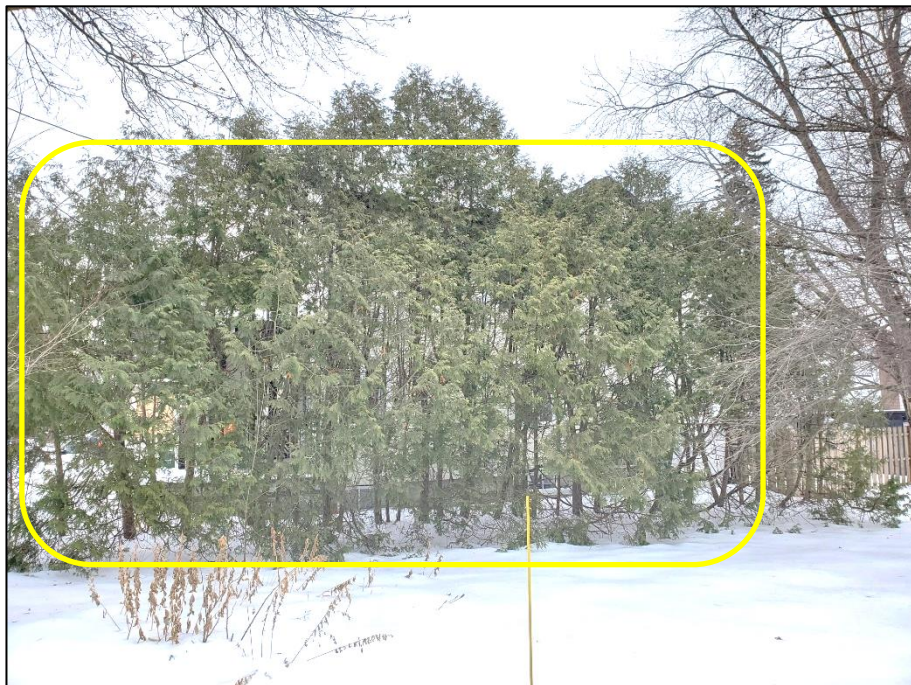
**Photo #15 :** Haie #30

| Travaux à réaliser | Essence d'arbres et diamètre de tronc (DHP) | Localisation / Numéro d'arbres | Commentaires |
|---|---|---|---|
| | Une (1) haie de cèdres entre 5 à 10 cm en bonne condition | #30 | Situé dans la zone d'excavation pour la maison A projetée |
