## 38-38A avenue Saint-Joachim – PIIA résidentiel – Démolition et reconstruction

Évaluation des arbres – 31-03-2026

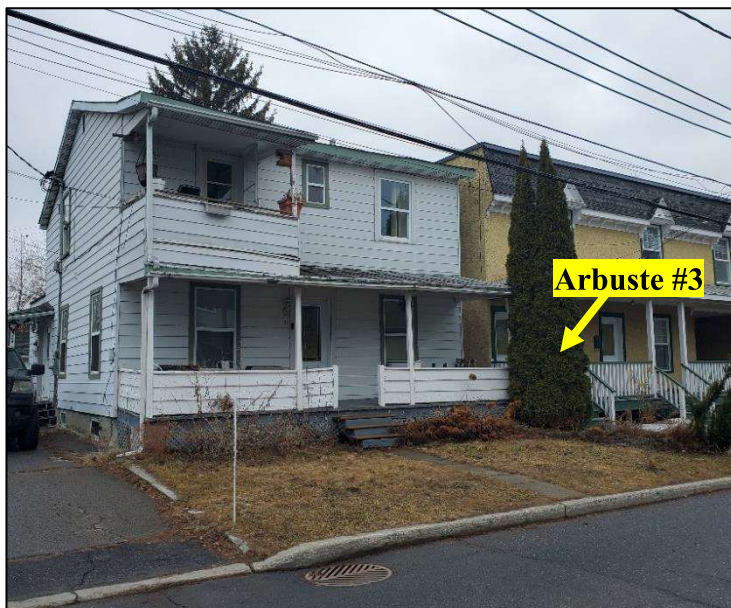
| Travaux à réaliser | Essence d'arbres et diamètre de tronc (DHP) | Localisation / Numéro d'arbres | Commentaires |
|---|---|---|---|
| | Un (1) thuya occidental de moins de 10 cm en bonne condition | #3 | - Situés dans l'implantation de la surface pavée projetée<br>-Possiblement mitoyen avec le 40-46 avenue Saint-Joachim (propriété à valider) |

**Photo #1** : Vue de la façade de la propriété et de l'arbuste #3

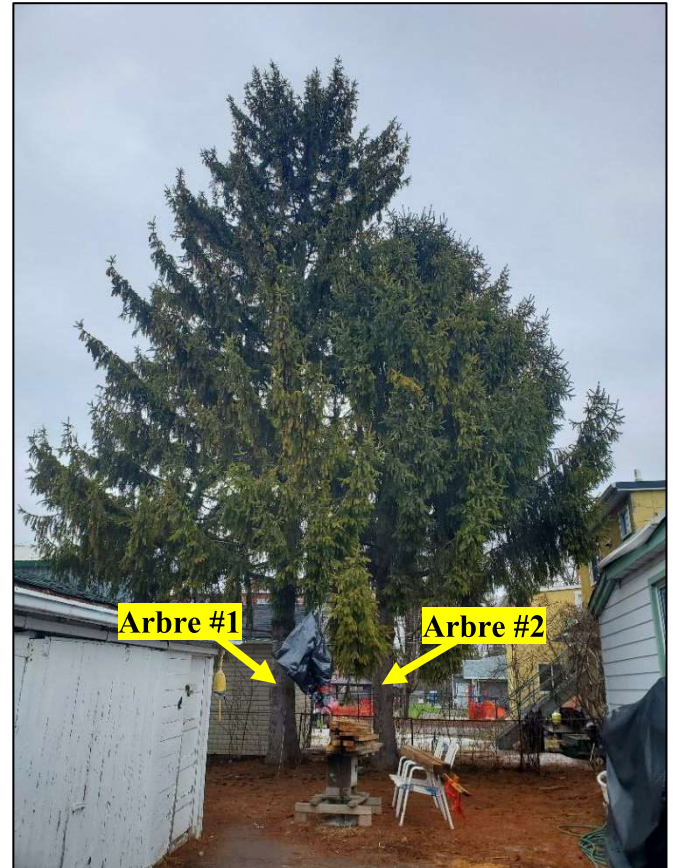
| Travaux à réaliser | Essence d'arbres et diamètre de tronc (DHP) | Localisation / Numéro d'arbres | Commentaires |
|---|---|---|---|
| <b>Deux (2) arbres et un (1) arbuste à abattre</b> | Deux (2) épinettes de Norvège de 51 et 43 cm en bonne condition | #1-2 | -Situés dans l'implantation de la surface pavée projetée<br>-Situés à côté de la clôture mitoyenne (propriété à valider - arbres non arpentés) |

**Photo #2** : Vue des arbres #1-2

| Travaux à réaliser | Essence d'arbres et diamètre de tronc (DHP) | Localisation / Numéro d'arbres | Commentaires |
|---|---|---|---|
| <b>Deux (2) arbres à planter</b> | Deux (2) reimplantations sont recommandées à la suite des travaux. Les essences sélectionnées devront se conformer au règlement en vigueur. | | |
