Plan de localisation approximative des arbres – extrait du plan d’implantation 158 avenue Broadview

Urban forestry report – Summary 158 Broadview Avenue

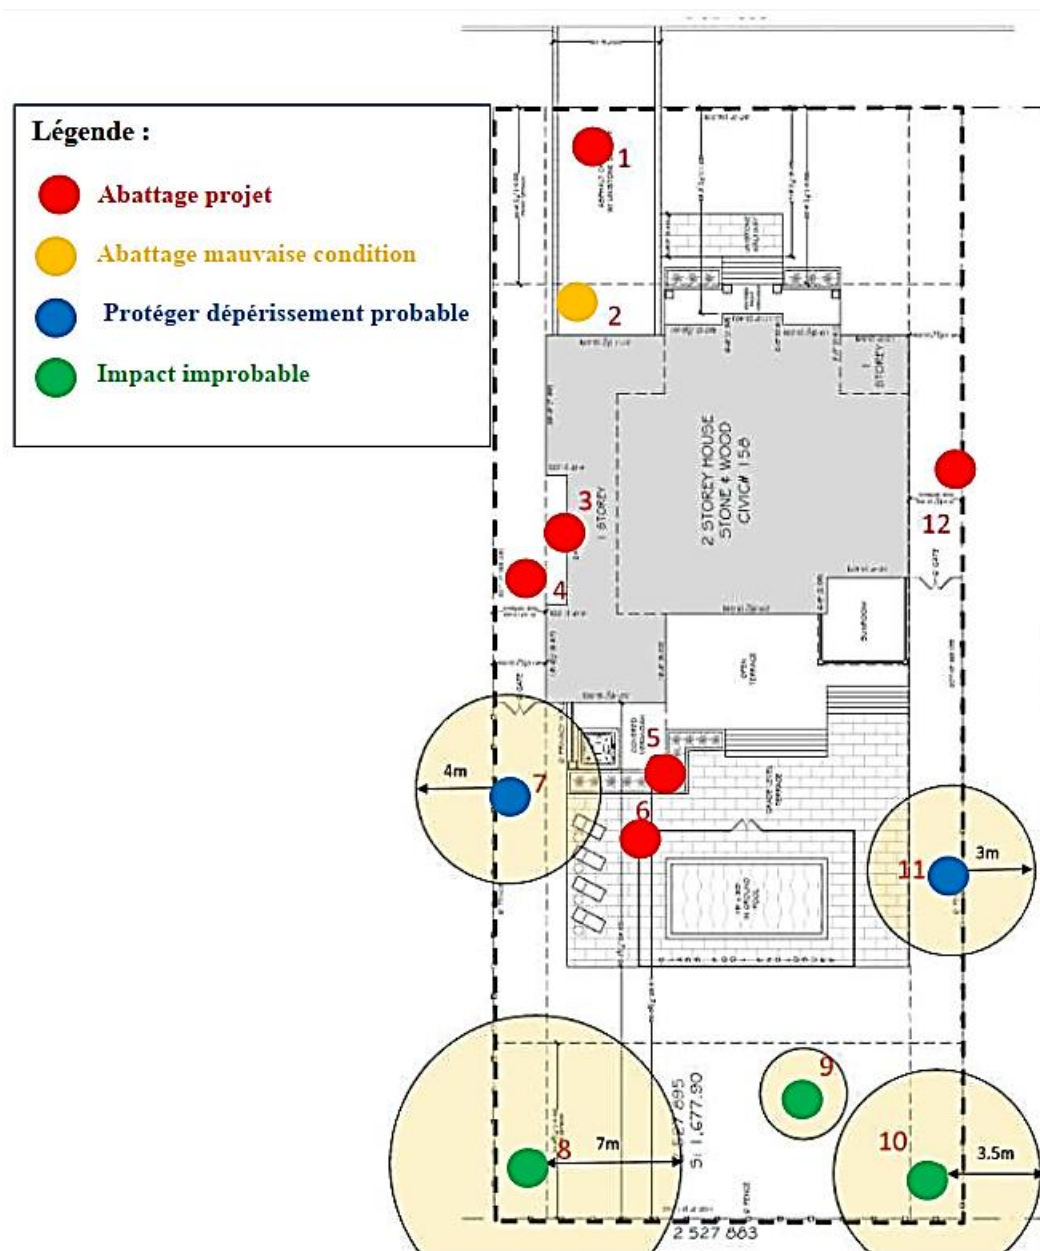
Travaux à réaliser	Essence d'arbres	Localisation des arbres	Commentaires
7 Arbres à abattre (58 % des arbres)	Érable argenté	1-2	Importants problèmes structuraux et mauvaise condition
	Orme de Sibérie Pin rouge	3-4-12	Condition moyenne mais se localisant dans la zone de travaux.
	Érable rouge Orme de Sibérie	5-6	Bonne condition physiologique mais se localisant dans la zone de travaux.
5 Arbres à conserver (42 % des arbres sur le site)	3 arbres	8-9-10	Mesures de protection non requises
	2 Orme de Sibérie de 40 et 53 cm de diamètre	7-11	Mesures de protection requises
Arbres à planter	4 arbres		compte tenu de l'espace disponible sur le terrain et du nombre d'arbres qui seront abattus pour la réalisation du projet.
