12 Hillside

**Urban forestry report - Summary
12 Hillside**

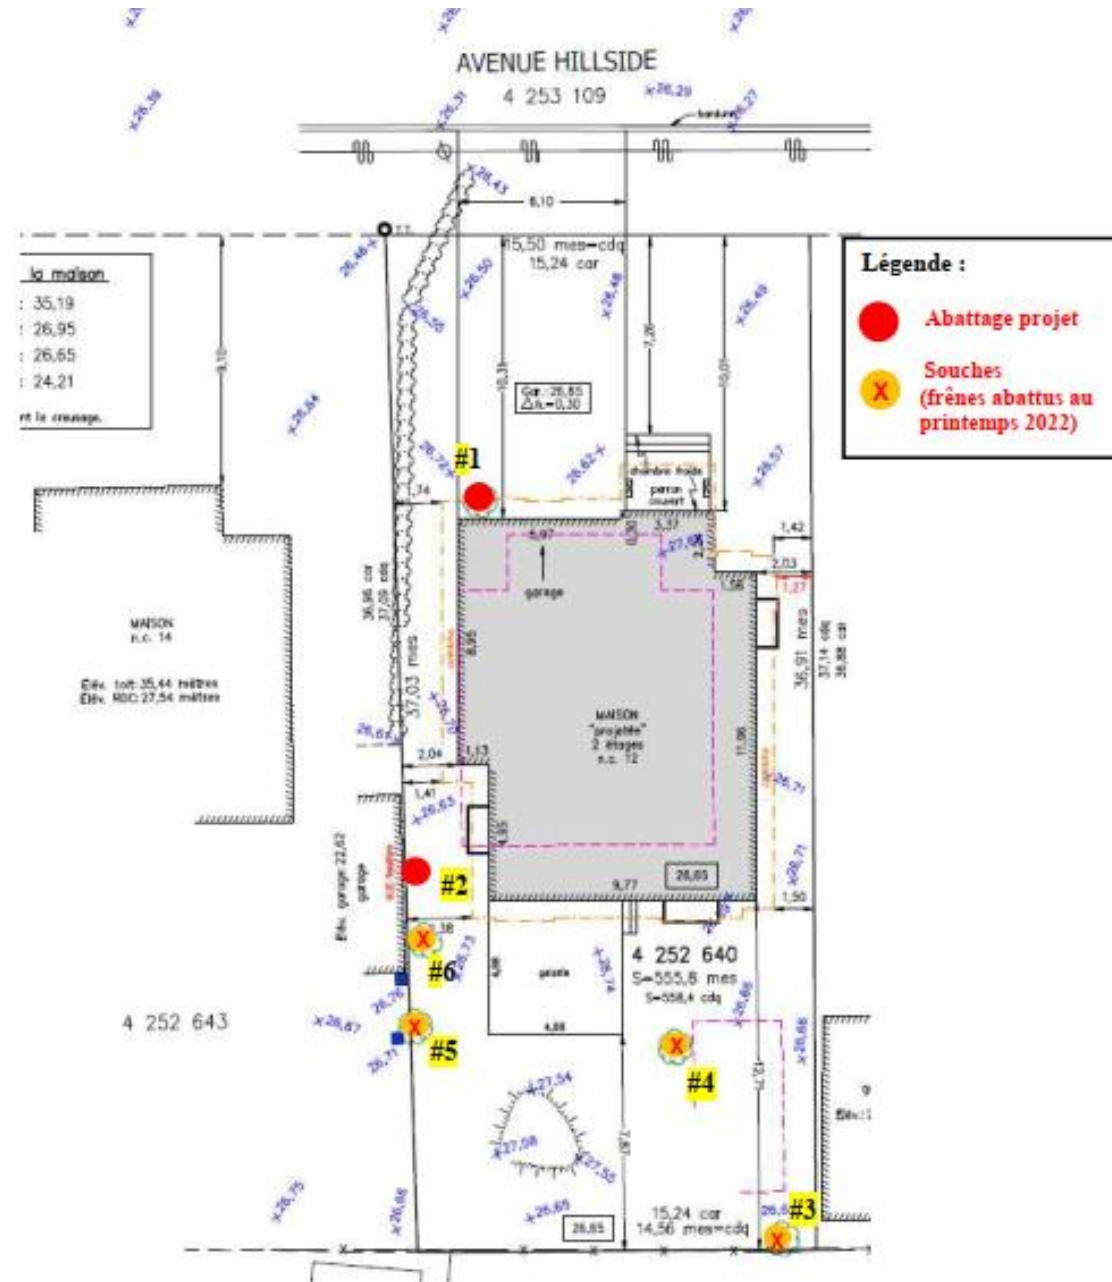
Plan de localisation approximative des arbres – extrait du plan d'implantation

Travaux à réaliser	Essence d'arbres et diamètre de tronc (DHP)	Localisation des arbres / Numéro d'arbres	Commentaires
Deux (2) arbres à abattre	2 érables de Norvège de 50 cm en bonne condition situé à 1 m de la maison existante	Arbre #1	<ul style="list-style-type: none"> • Arbre situé dans la zone d'excavation de la fondation de la maison projetée
	1 érable de Norvège de 21 cm de moyenne condition, collé sur le garage du 14 av. Hillside	Arbre #2	<ul style="list-style-type: none"> • Arbres situé dans la zone d'excavation de la fondation de la maison projetée
Quatre (4) souches de frênes	4 souches de frênes morts de 70, 62, 49, 43 cm	Arbre #3,4,5,6	<ul style="list-style-type: none"> • Arbres abattus au courant du printemps 2022 – certificat d'abattage 2022-00104
Trois (3) Arbres à planter			<ul style="list-style-type: none"> • 1 arbre à planter en façade par le propriétaire • 2 arbres à planter en cour arrière par le propriétaire
