RAPPORT D'INSPECTION DIAGNOSTIC

PROPRIÉTÉ SISE AU
45, Ave. Saint-Joachim
Pointe-Claire, (Québec)

Dossier : 2172-2025-12-19

1281, rue Chantovent
Sainte-Adèle, (Québec) J8B 2Y6
Téléphone : 514-458-8350
Réalisée le : 19 décembre 2025
Imprimé le : 9 février 2026

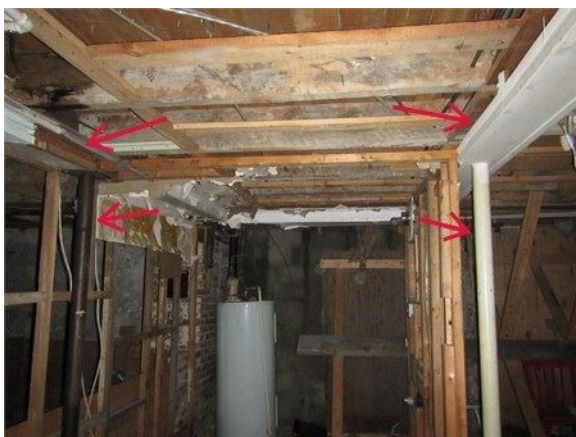
La base de certains poteaux est rouillée en raison de l'humidité du sol. Lors des travaux de sous-oeuvre, faire vérifier et remplacer des poteaux au besoin.

Les deux poutres en bois et certains des poteaux en acier

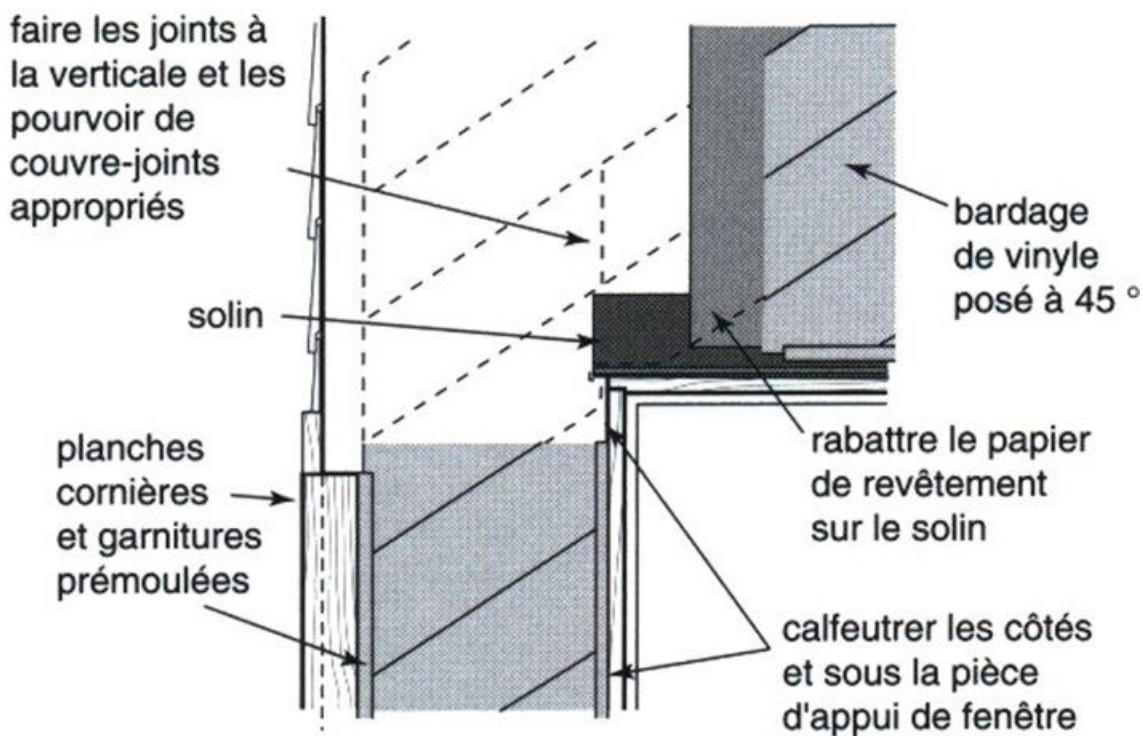
Exemple de fenêtre sans solin pour assurer l'étanchéité. Au contraire, un joint de scellement a été posé. Ce joint de scellement emprisonne l'eau qui pourrait s'infiltrer

Schéma de la pose d'un solin au-dessus d'une ouverture

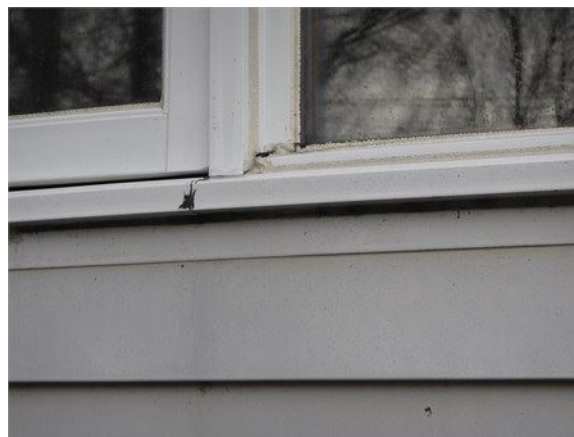
Les menuiseries ne sont plus étanches. Il en est de même pour les garnitures d'étanchéité
