RAPPORT D'INSPECTION DIAGNOSTIC

PROPRIÉTÉ SISE AU
133, Ave. de la Baie-de-Valois
Pointe-Claire, (Québec)

Dossier : 2141-2025-06-18

ADRESSE : 133, Ave. de la Baie-de-Valois, Pointe-Claire (Québec)
ANNÉE DE CONSTRUCTION : 1937

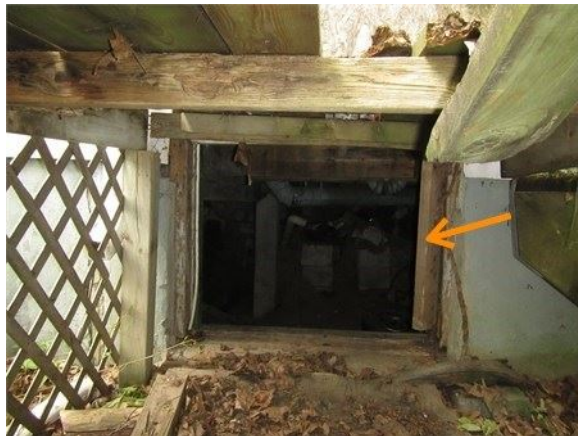
Une large ouverture n'est pas protégée sur le mur latéral droit. Des animaux peuvent s'introduire dans le vide sanitaire. D'ailleurs, un raton laveur est en décomposition dans le vide sanitaire. Fermer rapidement l'ouverture.

Large ouverture à refermer sur le mur latéral droit

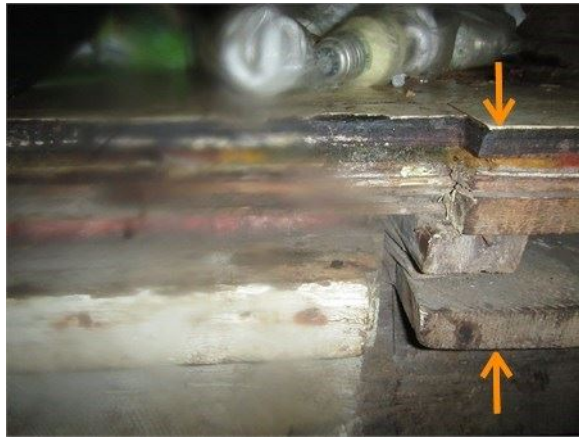
Nous n'avons pas pu vérifier le niveau des planchers en raison de l'encombrement et de l'insalubrité. Cependant, nous avons constaté que le plancher avait été mis de niveau en divers moments autour de la trappe d'accès au vide sanitaire.

Nous avons aussi pu constater que la structure du plancher était faible par rapport aux exigences actuelles. Il est essentiel de ne pas surcharger les planchers pour éviter les affaissements.

Mises à niveau diverses du plancher autour de la trappe d'accès au vide sanitaire

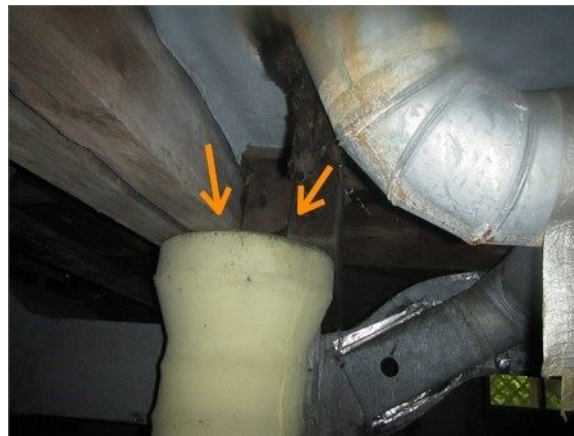
Poutres non fixées à une colonne de béton

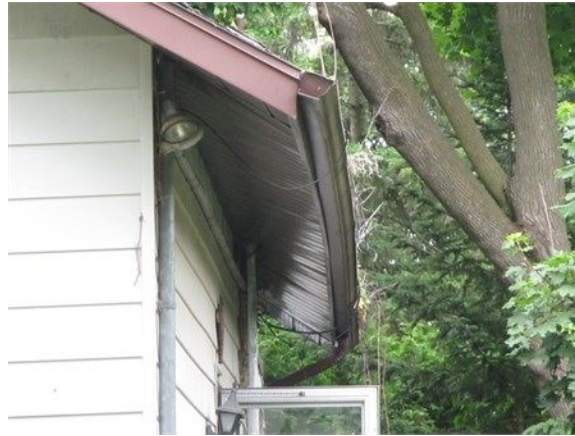
Notre inspection extérieure, malgré les limitations liées à la présence d'arbres tout autour du bâtiment, nous a permis de constater une déformation du toit, du côté droit. Lors des travaux de couverture (voir la section "Toiture" du présent rapport) vérifier la structure et renforcer toute faiblesse. Consulter un ingénieur en structure au besoin.

Structure de toit arquée dans les soffites du côté droit

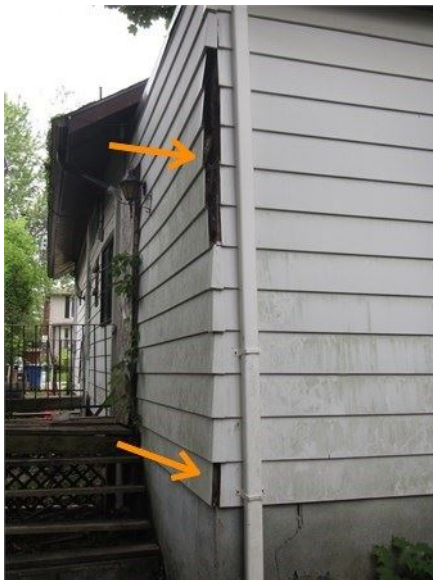
Nous avons remarqué que le revêtement d'aluminium n'était pas étanche partout. Des ouvertures causent des infiltrations d'eau et possiblement l'introduction d'insectes dans l'enveloppe des murs extérieurs. Corriger les manquements pour assurer l'étanchéité.

Coin arrière droit ouvert

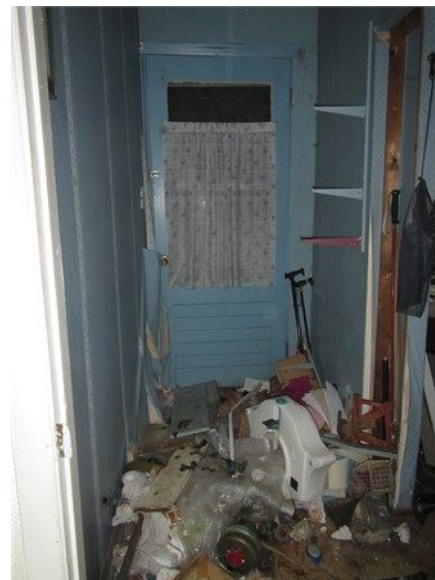
La porte condamnée vue de l'intérieur

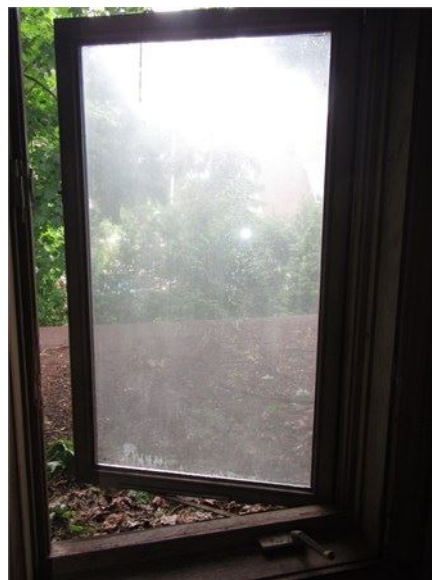
Double vitrage descellé sur une vieille fenêtre en bois à l'arrière et à l'étage

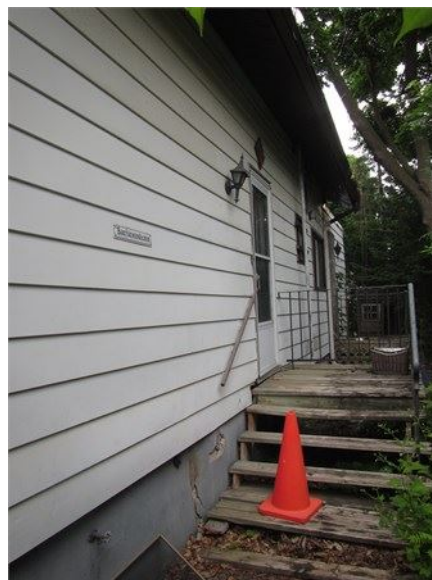
Escalier et perron principal à reconstruire

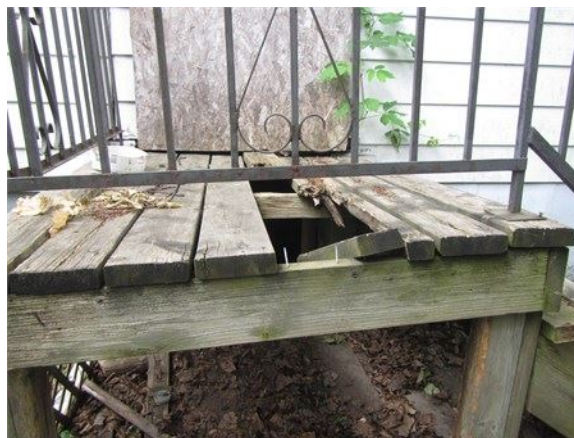
Perron le plus arrière dangereux

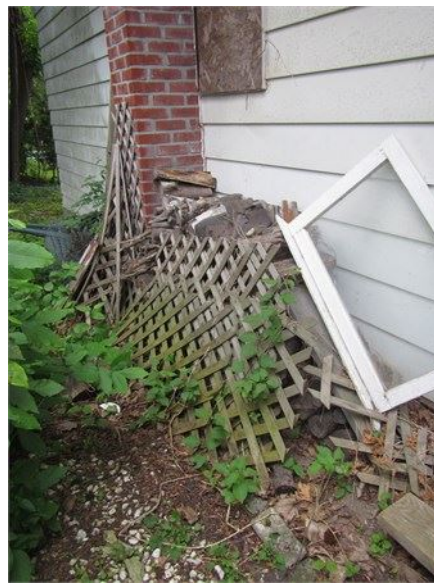
Nettoyer le côté gauche de la propriété

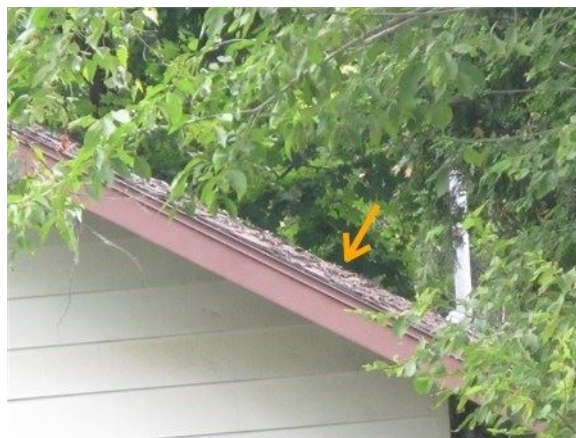
Bardeaux dans un état de détérioration avancé sur la pente droite

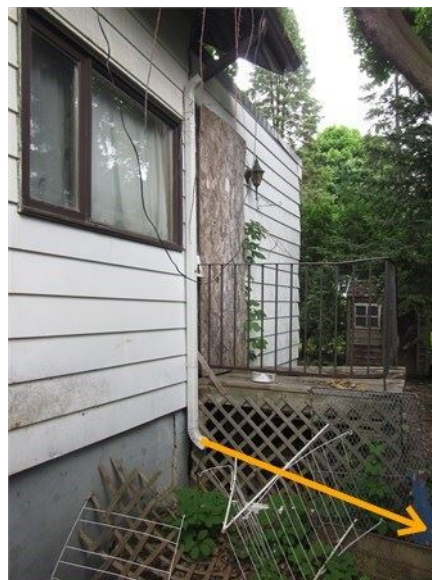
Installer des exutoires de gouttières

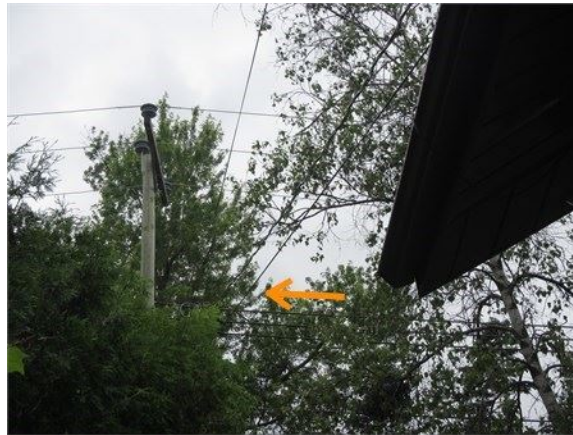
Les câbles d'alimentation électrique passent dans les arbres à l'avant. Il est de votre responsabilité de faire émonder les arbres qui sont en contact avec les fils. Prévoir l'émondage régulier des arbres près des fils de branchement.

Câbles dans les arbres à l'avant à élaguer

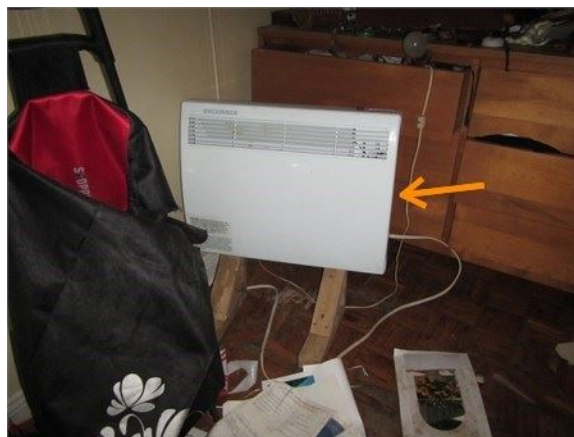
L'installation d'un convecteur d'air a été bricolée dans la chambre arrière du rez-de-chaussée. Faire modifier l'installation pour assurer la sécurité. Faire appel à un électricien compétent.

Installation bricolée d'un convecteur dans la chambre arrière

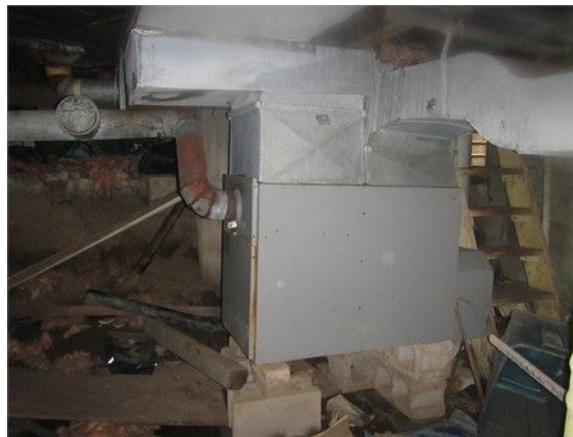
La fournaise de marque Brock possède le numéro de modèle suivant : CCC. Faire voir l'appareil par un spécialiste pour déterminer sa durée de vie utile. Noter que l'appareil a été abandonné dans le vide sanitaire. Il n'y a aucun réservoir de mazout sur place.

La fournaise au mazout dans le vide sanitaire

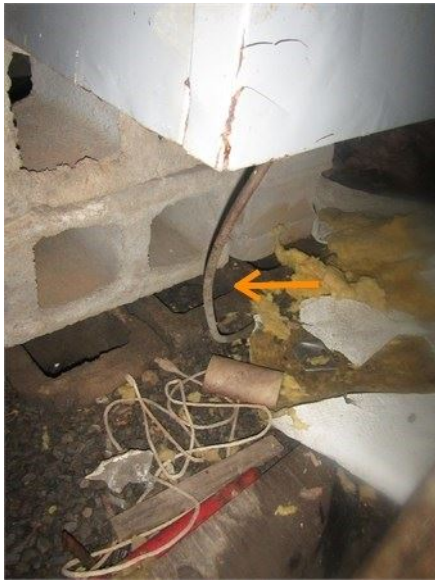
Nous avons remarqué qu'une conduite de mazout avait été abandonnée dans le vide sanitaire près de la fournaise.

Conduite de mazout sous l'appareil

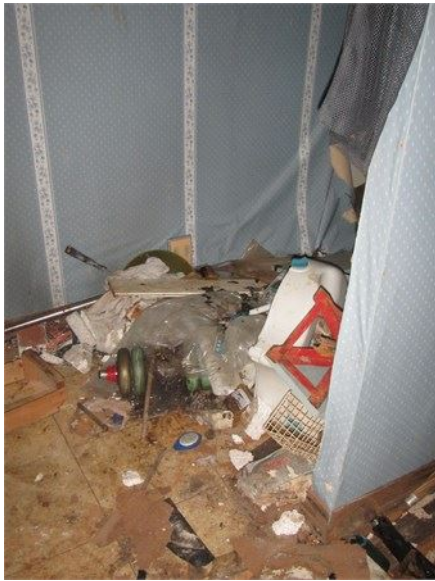
Insalubrité générale au rez-de-chaussée

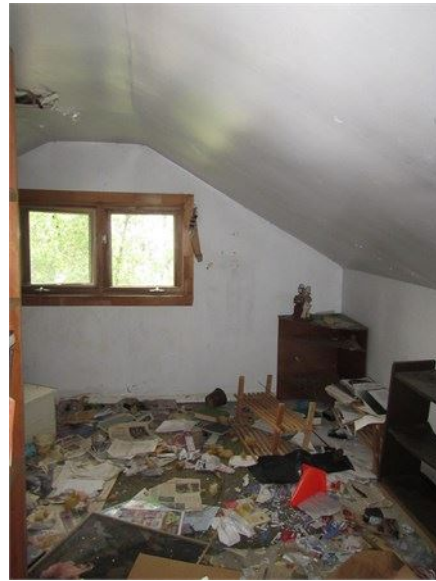
Insalubrité à l'étage

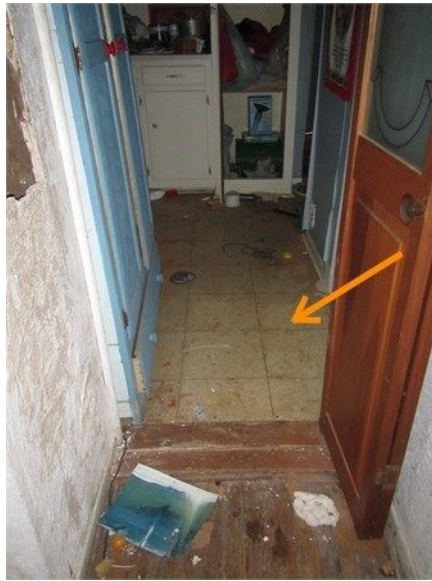
Lors de l'inspection de , nous avons remarqué que le revêtement de plancher était constitué de tuiles qui pouvaient contenir de l'amiante. L'amiante est nocive pour la santé. Certaines tuiles ont commencé à se décomposer, ce qui peut libérer de l'amiante dans l'air. Prévoyez l'enlèvement du revêtement de plancher avec le protocole d'enlèvement de l'amiante, ce qui s'avère plus coûteux que l'enlèvement habituel d'un revêtement de plancher.

Tuiles pouvant contenir de l'amiante à faire expertiser

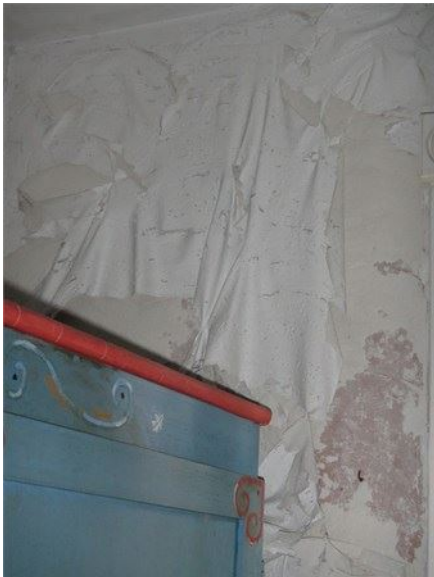
Peinture qui s'écaille en larges plaques au rez-de-chaussée

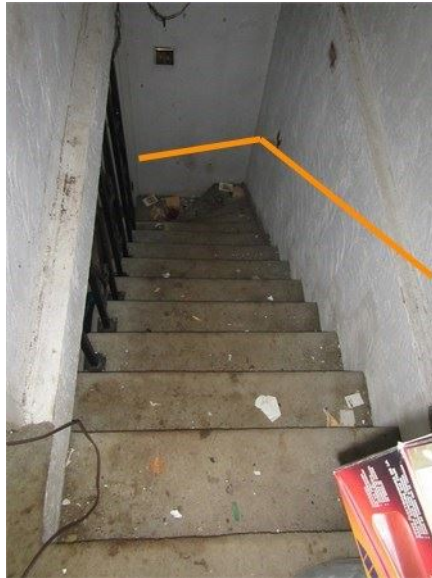
Nous avons noté qu'il n'y avait pas de main courante dans l'escalier de l'étage. Cette situation représente un risque pour la sécurité des occupants, particulièrement pour les jeunes enfants et les personnes âgées. La main courante se fixe au mur au moyen de consoles avec au moins deux vis pénétrant au minimum de 1 1/4 po. dans l'ossature murale. Les consoles doivent être espacées d'au plus 4 pi. et la première doit se situer à au plus 1 pi. des extrémités de la main courante. Cette dernière doit se trouver à entre 32 et 38 po. au-dessus du nez des marches, à 2 po. du mur au moins et être construite de manière que rien ne vienne interrompre la continuité du haut au bas de chaque volée d'escalier. Installer une main courante dans l'escalier.

Installer une main courante dans l'escalier de l'étage

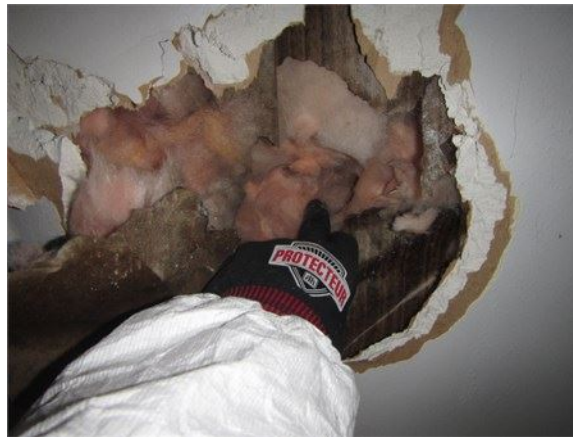
Une ouverture avait été réalisée sur le plafond de la chambre avant de l'étage pour vérifier l'isolation de l'entretoit. De la laine de verre a été observée. L'isolation est faible par rapport aux standards actuels. Pour isoler davantage cette toiture, l'idéal serait d'isoler par-dessus la structure du toit. Il faudra alors faire voir la structure du toit par un ingénieur en structure de manière à s'assurer qu'une charge de neige additionnelle sur le toit ne pose pas problème.

Laine minérale dans le plafond de la chambre avant de l'étage

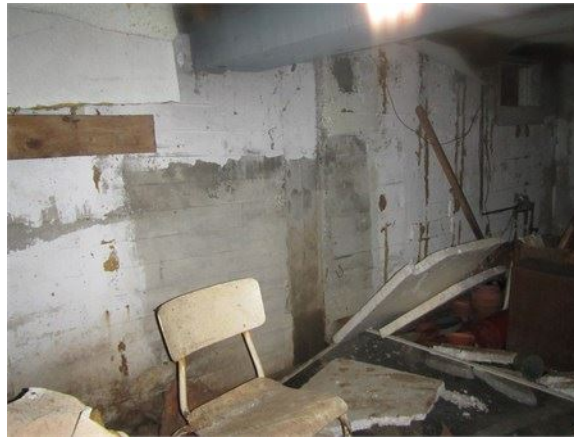
Exemple de mur de fondation sans isolation

Finalement, une solution moins coûteuse mais aussi moins efficace consiste à isoler, mais légèrement, de l'intérieur, de manière à ce que la chaleur du bâtiment puisse se transmettre aux murs de fondation.

Isoler également la solive de rive.
