## 8, avenue Lakeside – PIIA résidentiel – Démolition et reconstruction

### Évaluation des arbres – 28 août 2026

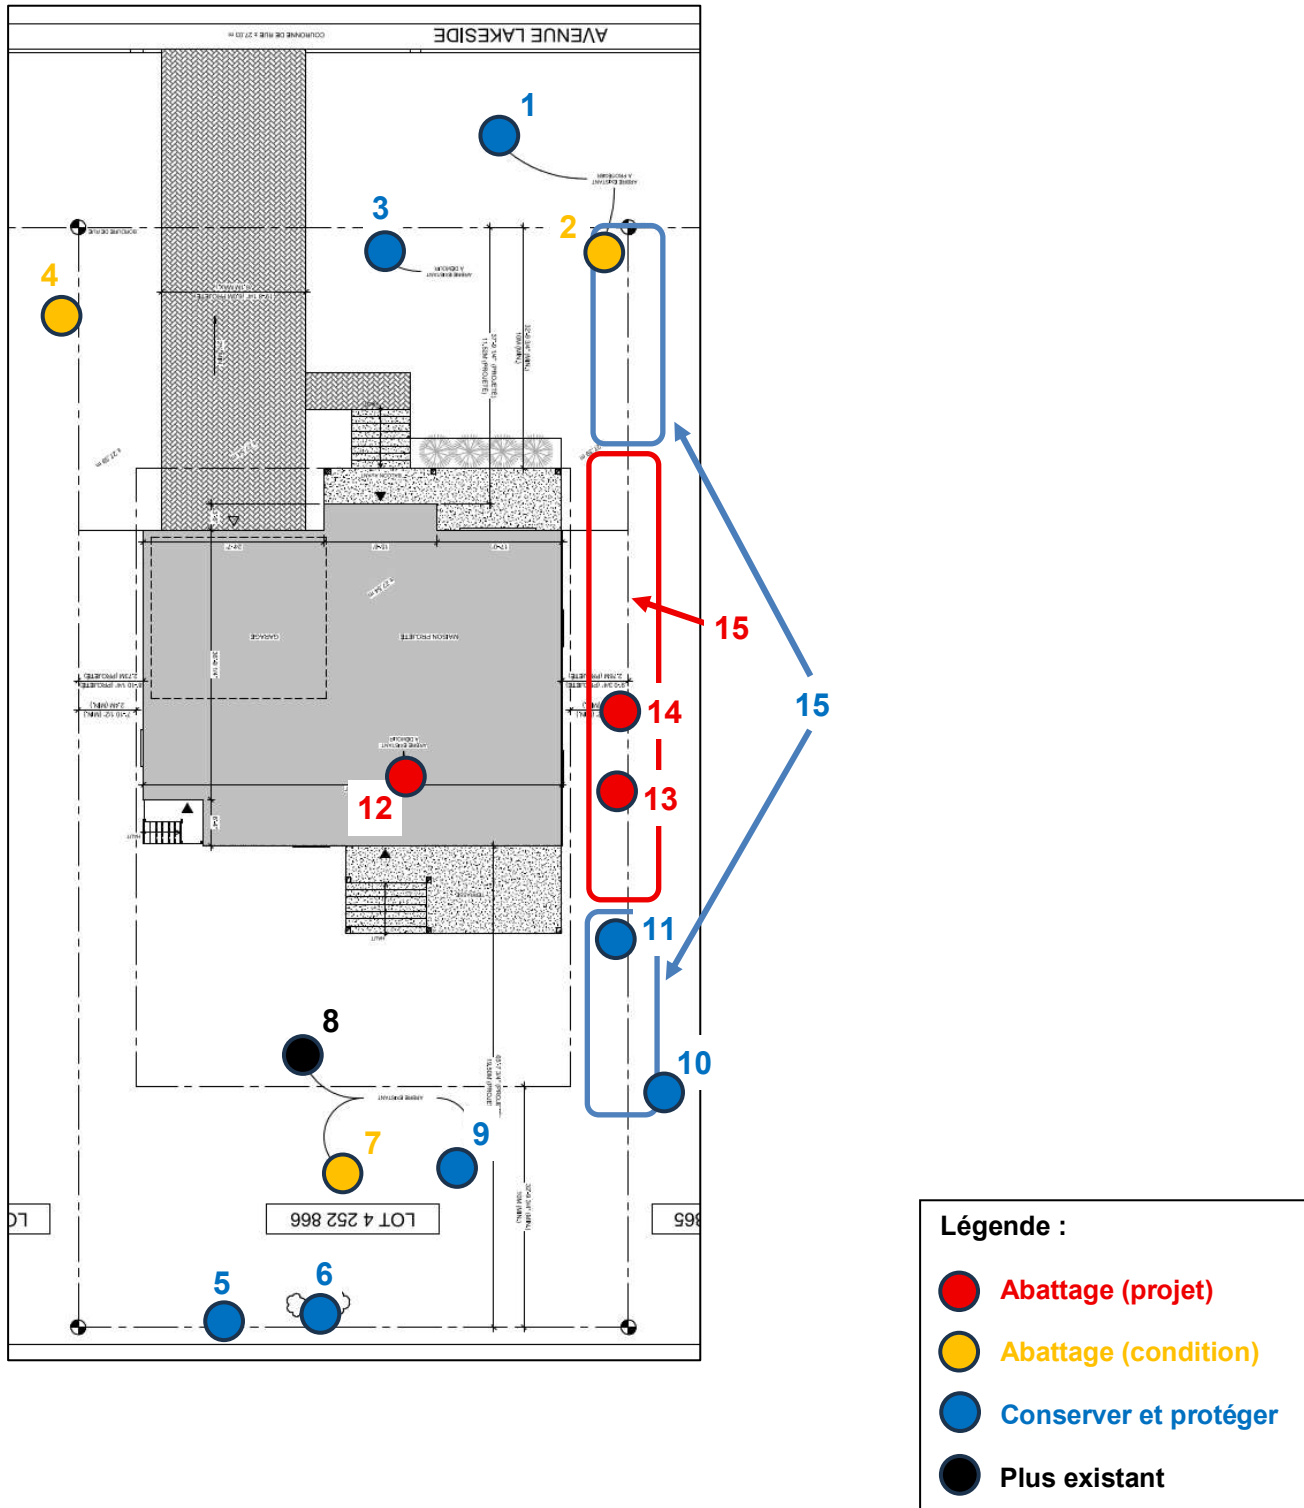
#### 1. Plan de localisation approximative des arbres – extrait du plan d’implantation

| Travaux à réaliser | Essence d'arbres et diamètre de tronc (DHP) | Localisation / No. d'arbres | Commentaires |
|---|---|---|---|
| <b>Six (6) arbres et une (1) portion de haie à abattre</b> | Un (1) érable argenté de 90 cm | #2 | -Mauvaise condition de santé |
| | Deux (2) ormes de 40 et 18 cm | #4 | -Arbres morts.<br>-Possiblement mitoyen avec le 10, avenue Lakeside (propriété à valider avec un plan d'arpentage) |
| | Un (1) pommier de 9-5-5-4 cm | #7 | -Mauvaise condition de santé |
| | Un (1) lilas japonais de 12-11 cm en moyenne condition | #12 | -Situé dans l'implantation de la maison projetée |
| | Un (1) orme de 28 cm en moyenne condition | #13 | -Situé dans la zone d'excavation pour la nouvelle maison projetée |
| | Un (1) érable de Norvège de 56 cm en moyenne condition | #14 | -Possiblement mitoyen avec le 6, avenue Lakeside (propriété à valider avec un plan d'arpentage) |
| | -Haie de cèdres de 5 à 15 cm<br>-Quelques jeunes arbres de moins de 10 cm | #15 (partiel) | -Situé dans la zone d'excavation pour la nouvelle maison projetée<br>-Possiblement mitoyen avec le 6, avenue Lakeside (propriété à valider avec un plan d'arpentage) |
