RAPPORT D'INSPECTION DIAGNOSTIC

PROPRIÉTÉ SISE AU
49, Ave. de la Pointe-Claire
Pointe-Claire, (Québec)

Dossier : 2171-2025-12-19

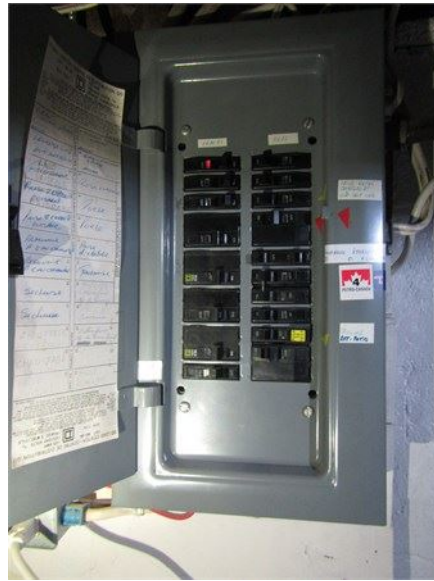
Le panneau de distribution électrique principal

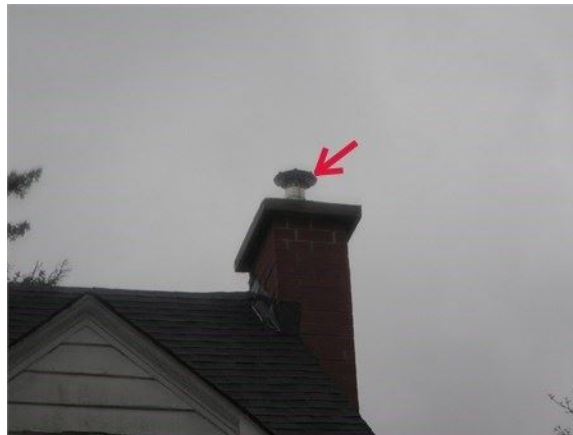
Nous n'avons aucun commentaire particulier à formuler suite à l'inspection. La cheminée a été chemisée pour un fonctionnement adéquat et pour protéger la maçonnerie de la cheminée des écarts de température qui causent des dommages avec le temps.

Chemisage intérieur de la cheminée
