RAPPORT D'INSPECTION DIAGNOSTIC

PROPRIÉTÉ SISE AU
101, Ave. Dieppe
Pointe-Claire, (Québec)

Dossier : 2163-2025-10-17

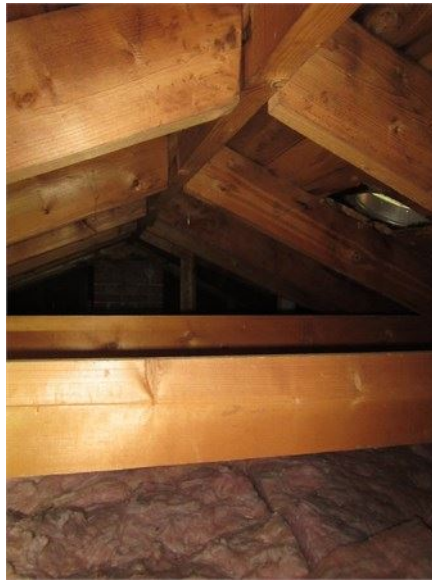
À cause de l'exiguïté de l'espace de l'entretout principal, l'inspection s'est effectuée du haut de l'échelle, dans la trappe d'accès à l'entretout. Des défauts cachés peuvent exister dans les endroits impossibles d'accès.

Exiguïté de l'espace de l'entretroit principal

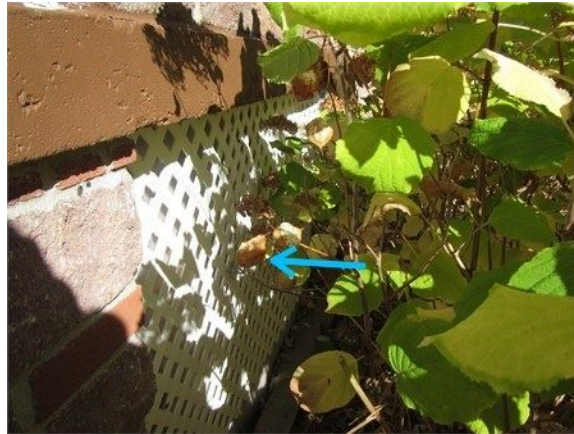
Une ouverture semble avoir été refermée sur le mur avant droit. Un treillis en bois et des arbustes se trouvent devant cette réparation. Nous n'avons pas pu déterminer de l'adéquation de l'intervention. Au besoin, défaire le treillis pour vérifier et réparer au besoin.

Ouverture refermée sur le mur avant et près du sol

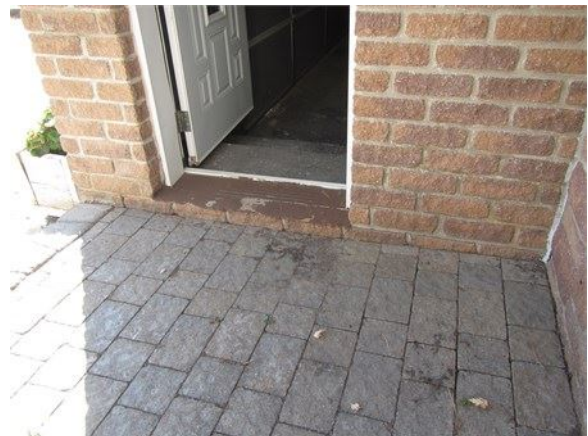
Nous avons noté que certains parements de maçonnerie étaient trop près du sol, comme à l'avant. Il est recommandé de dégager les parements de maçonnerie d'au moins 6 pouces du sol (Article 9.15.4.6. du Code de construction du Québec). La proximité du sol risque de permettre l'infiltration d'eau entre l'arase des murs de fondation et les parements de briques, ce qui pourrait maintenir les composantes des murs (derrière la maçonnerie) en contact avec l'humidité et accélérer la décomposition de ces dernières. Cela c'est sans compter les dommages à la maçonnerie. Nous recommandons d'abaisser le niveau du sol devant les murs de fondation en créant un aménagement paysager adéquat. Assurez-vous de toujours conserver des pentes positives pour un écoulement adéquat des eaux de surface. Il faudra défaire le revêtement paysager pour ce faire.

Pavé trop haut sur le mur latéral droit du garage

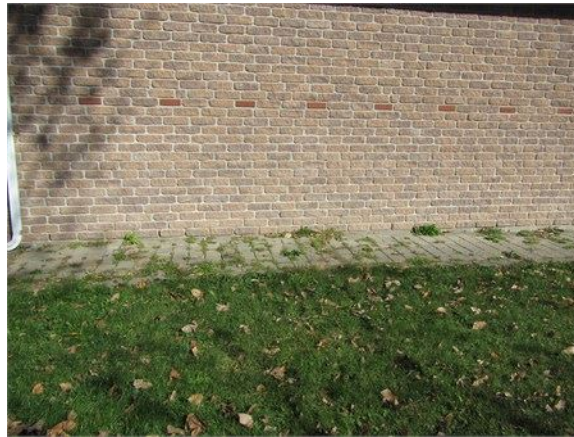
Pavé trop haut sur le parement latéral gauche

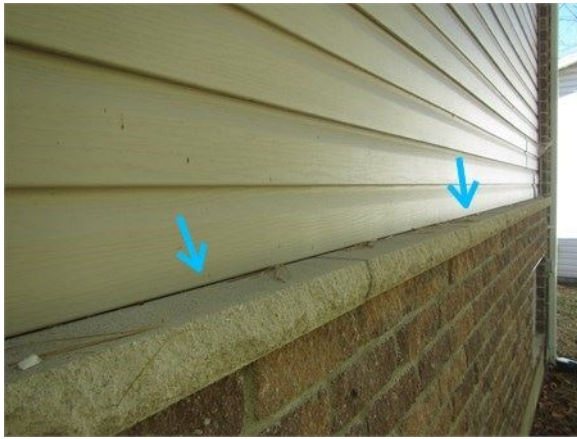
Nous avons remarqué qu'il n'y avait pas de solins d'étanchéité entre le revêtement de vinyle sur le mur latéral droit et le parement de briques situé au-dessous. De plus, nous n'avons pas observé de solins entre le parement de briques arrière et la terrasse. Faire appel à un entrepreneur spécialisé pour installer des solins d'étanchéité et éviter les dommages à la maçonnerie, à l'enveloppe du bâtiment derrière la maçonnerie et à la structure de la terrasse.

Installer un solin d'étanchéité sous le revêtement intermédiaire et par-dessus le couronnement de la maçonnerie

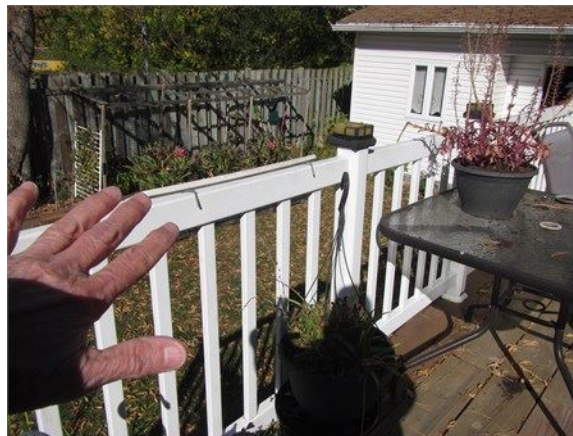
Notre inspection des garde-corps nous a permis de constater que les garde-corps n'étaient pas assez solide pour être sécuritaires. Les garde-corps pourraient céder sous le poids d'une personne et des charges reliées au mouvement de projection. Pour éviter les chutes accidentelles, solidifiez les garde-corps.

Exemple de garde-corps à solidifier

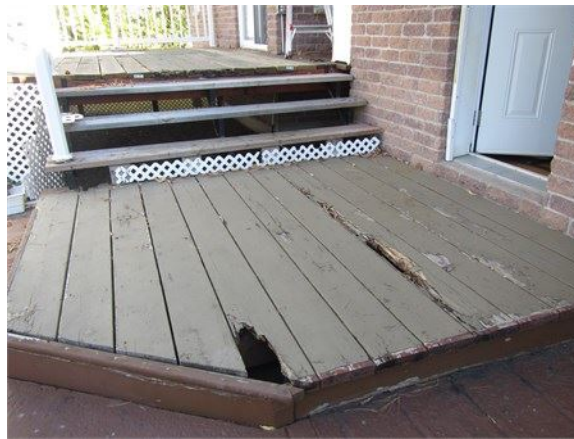
Plusieurs lattes du platelage de la terrasse sont pourries et dangereuses. Remplacer rapidement les lattes pourries et vérifier l'état de la structure sous-jacente. Au besoin renforcer la structure de la terrasse.

Exemple de lattes du platelage pourries à l'arrière du garage

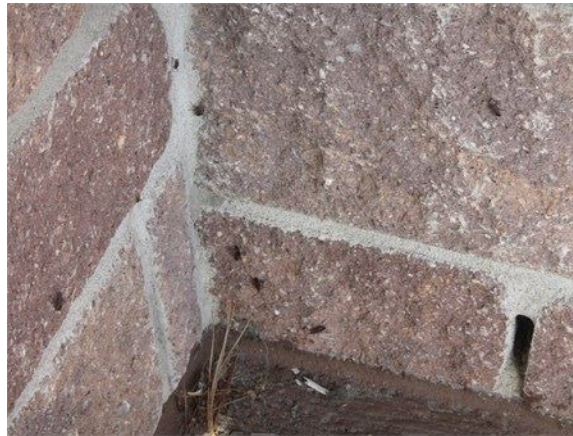
Lors de l'inspection, nous avons observé de nombreux insectes autour de la porte d'entrée avant, à l'extérieur. Surveiller la situation et faire appel à un exterminateur au besoin.

Insectes sur la façade avant à surveiller

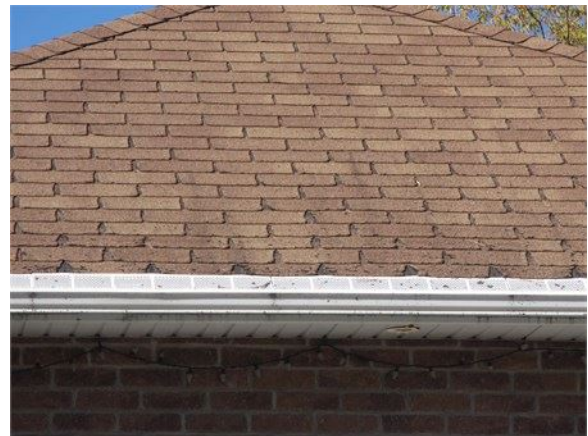
Bardeaux vieillissants à remplacer / noter que certains ont déjà été remplacés

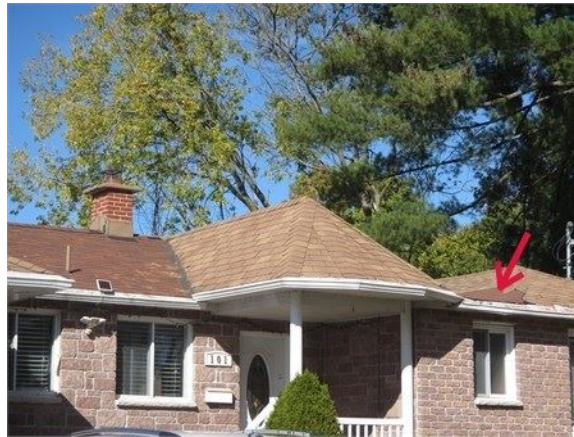
Section élastomère où la pente doit être corrigée au-dessus de la salle de bains

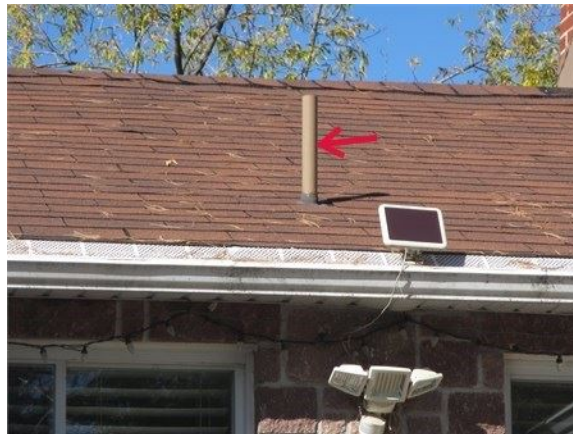
Nous avons remarqué que l'évent de plomberie sur la pente avant du toit possédait un diamètre restreint et une longueur inhabituelle. Si des difficultés à évacuer les eaux dans les appareils de plomberie surviennent en période hivernale, il faudra penser à le remplacer par un évent de 4 po de diamètre et à une hauteur réglementaire au-dessus du toit.

Event de faible diamètre et trop long sur une pente du toit

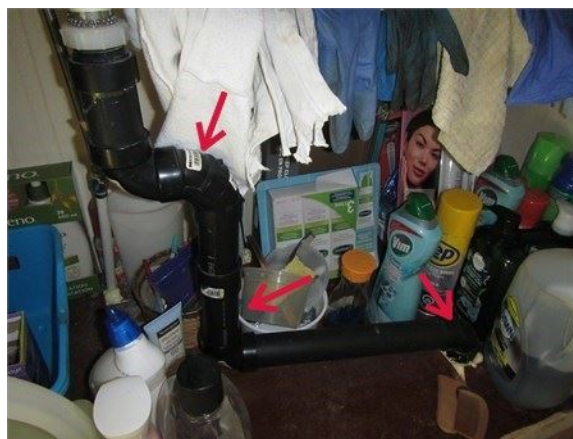
Nous avons remarqué qu'il n'y avait pas de siphon sur la conduite d'évacuation du lavabo dans la salle de bains. Faire corriger la déficience par un plombier compétent. Le siphon doit se trouver à au plus 900 mm sous l'appareil.

Absence de siphon visible sous le lavabo de la salle de bains

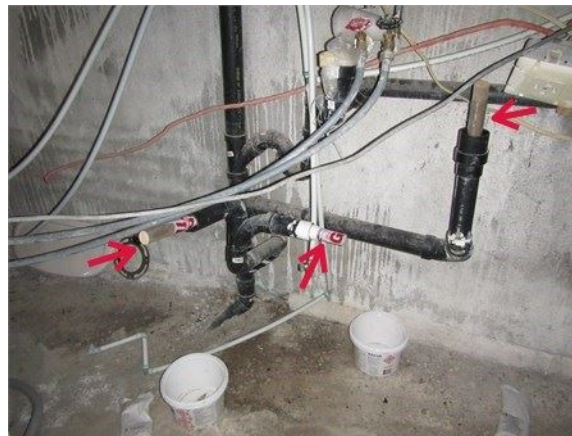
Autres conduites à sceller au sous-sol

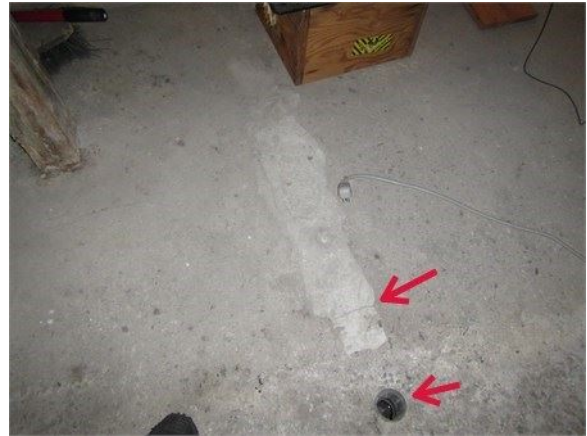
Absence de clapet sur la conduite d'évacuation du drain de plancher à proximité

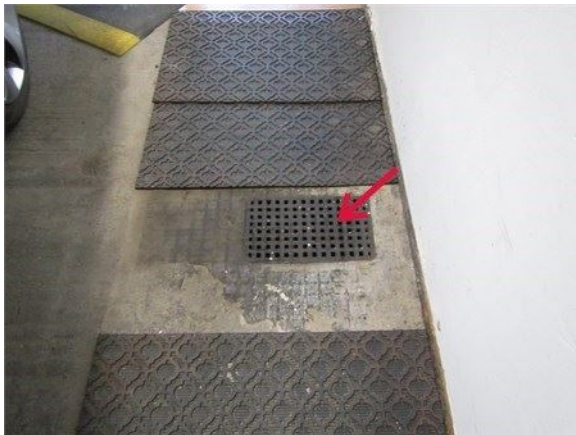
Nous avons remarqué que la fosse de retenue du garage était trop petite. La fosse de retenue doit posséder une largeur de 450 mm minimum et une longueur de 600 mm minimum. Surveillez la situation dans le temps et au besoin, faites remplacer la fosse trop petite (Article 2.4.3.7. du Code de plomberie du Québec). Noter que la conduite d'évacuation a aussi un diamètre restreint. Faire corriger toute déficience au besoin.

Fosse trop petite dans le garage

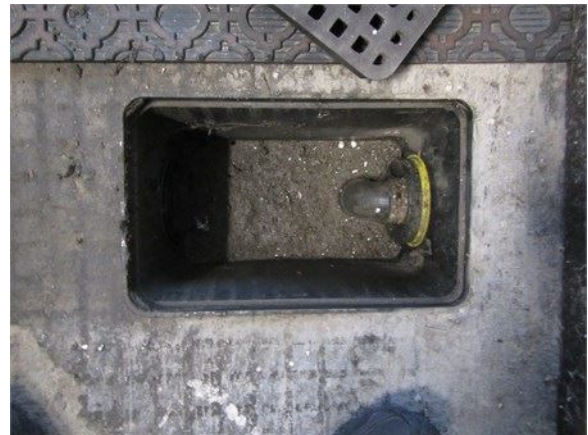
L'intérieur de la fosse à nettoyer

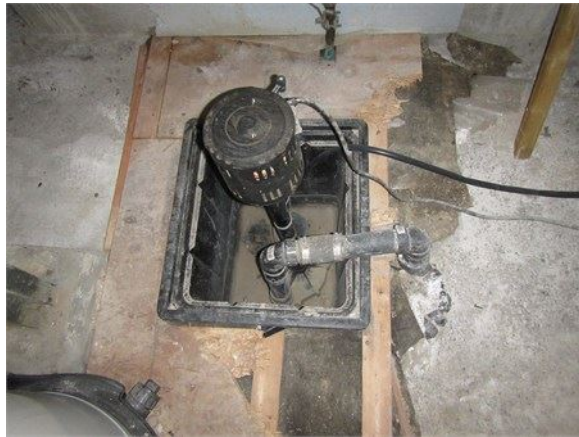
Nous avons remarqué que le puisard installé au sous-sol était petit et qu'il était percé au fond pour récolter les eaux souterraines en l'absence d'un drain français le long des semelles de fondation. Surveiller la situation lors de pluies abondantes et à la fonte des neiges et installer un puisard plus grand au besoin. Suivre également les recommandations sur l'installation d'un drain français au pourtour des semelles de fondation.

Le puisard du sous-sol : Installer un couvercle sur le puisard

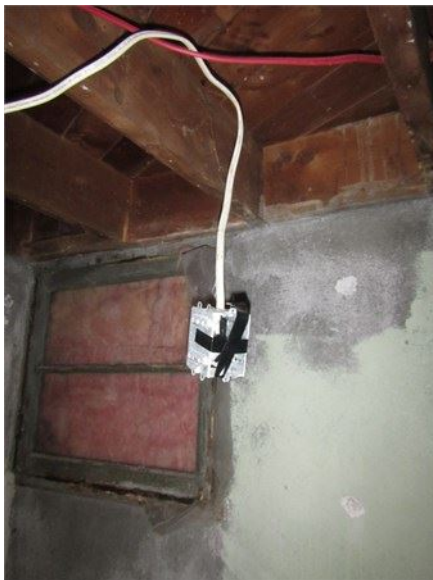
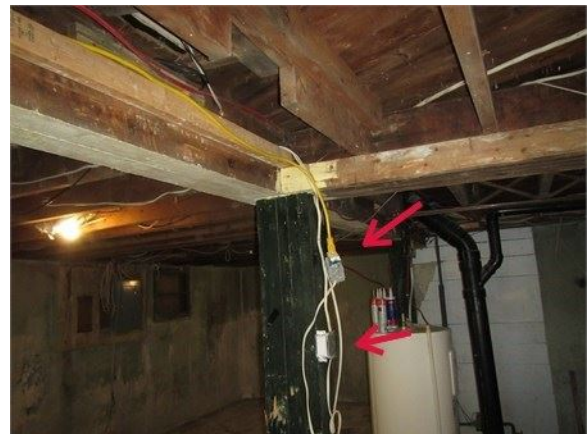
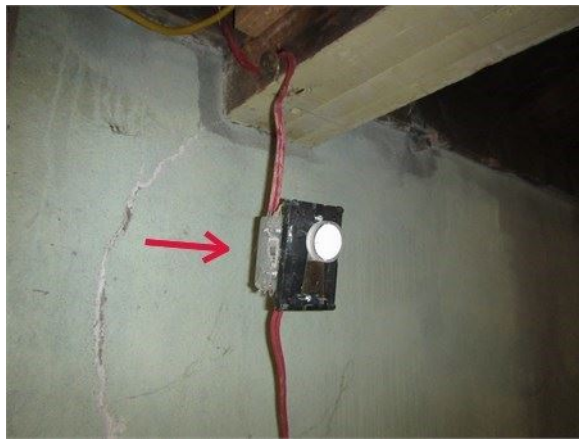
Le sous-sol a été démoli suite à un problème de salubrité. Les câbles électriques sont très mal protégés et l'installation n'est pas sécuritaire. Faire appel à un électricien qualifié pour assurer la sécurité du sous-sol de la maison.

Exemple d'installation non sécuritaire au sous-sol

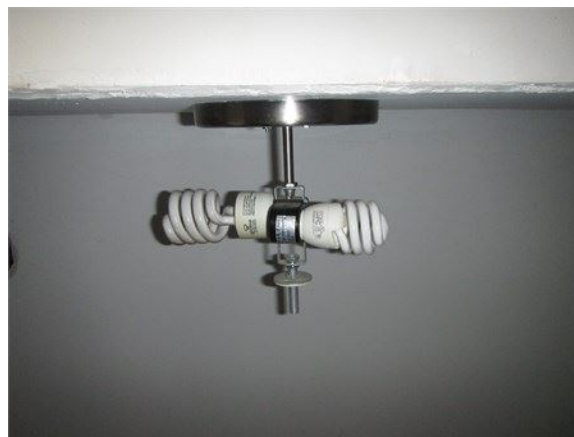
Des ampoules électriques dans des placards ne sont pas protégées contre les bris. Protégez adéquatement les ampoules électriques pour limiter les possibilités d'incendie.

Exemple d'ampoule à protéger dans un placard

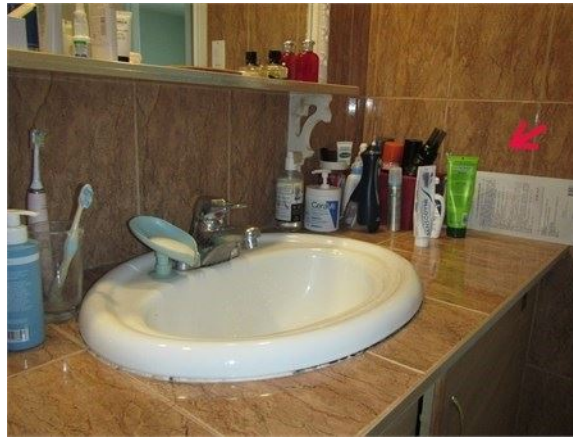
Nous avons remarqué qu'il n'y avait pas de prise de courant dans la salle de bains. Les normes d'aujourd'hui indiquent qu'une prise de courant doit se trouver à moins de 1 mètre du lavabo. Au besoin, faites installer une prise de courant avec DDFT intégré pour vous protéger contre les électrocutions.

Absence de prise près du lavabo dans la salle de bains

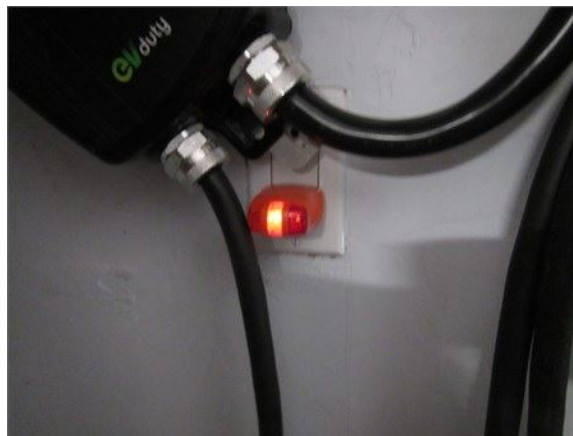
Nous avons remarqué qu'une prise était sans mise à la terre dans le garage alors que les autres prises possèdent une mise à la terre. Vérifiez les connexions de la prise et corrigez la situation.

Prise sans mise à la terre dans le garage

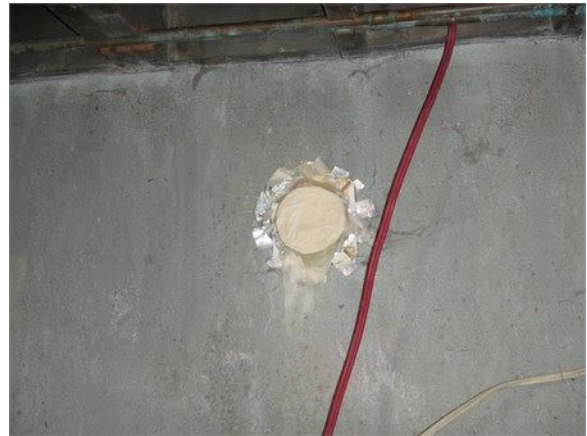
La cheminée condamnée de manière artisanale au sous-sol

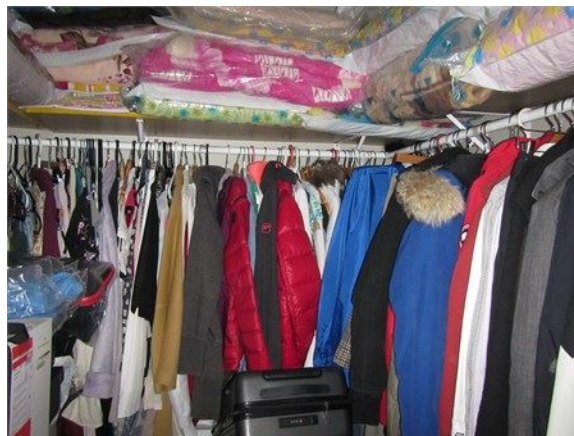
Nous avons remarqué la présence de placards sur des murs extérieurs. Cette position n'est pas judicieuse. Un placard rempli de marchandises sur un mur extérieur peut causer la formation de condensation et de moisissures sur le mur puisque les marchandises isolent les murs de la chaleur intérieure en hiver, ce qui n'est pas souhaitable. Évitez d'entreposer des objets ou des vêtements le long des murs extérieurs et ventilez si possible les placards.

Exemple de placard sur des murs extérieurs, arrière gauche du garage

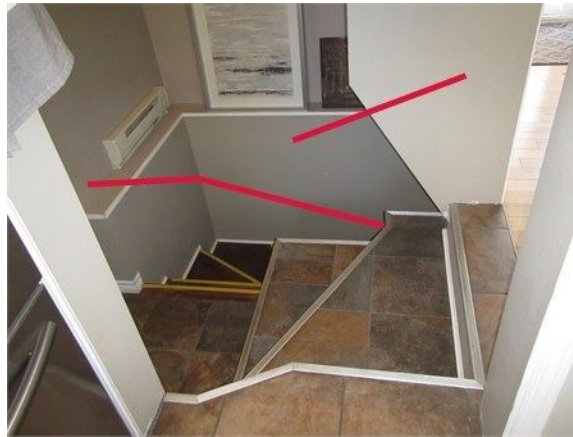
Nous avons noté l'absence de main courante dans l'escalier du sous-sol et le rez-de-chaussée. Cette situation représente un risque pour la sécurité des occupants. La main courante se fixe au mur au moyen de consoles avec au moins deux vis pénétrant au minimum de 1 1/4 po. dans l'ossature murale. Les consoles doivent être espacées d'au plus 4 pi. et la première doit se situer à au plus 1 pi. des extrémités de la main courante. Cette dernière doit se trouver à entre 32 et 38 po. au-dessus du nez des marches, à 2 po. du mur au moins et être construite de manière que rien ne vienne interrompre la continuité du haut au bas de chaque volée d'escalier. Installer des mains courantes.

Installer des mains courantes dans l'escalier

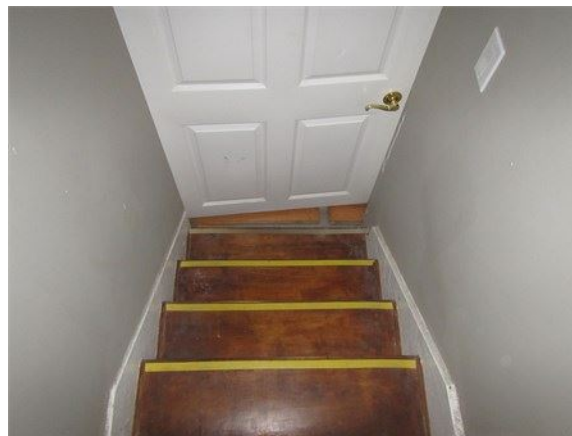
Un escalier ne possède pas de palier à son niveau inférieur et l'axe d'ouverture de la porte en bas de l'escalier. Cette situation peut représenter un risque pour la sécurité des utilisateurs. Nous vous recommandons de déplacer la porte lors des travaux de rénovation du sous-sol de manière à créer un palier d'au moins 900 mm x 900 mm.

Absence de palier au bas de l'escalier du sous-sol

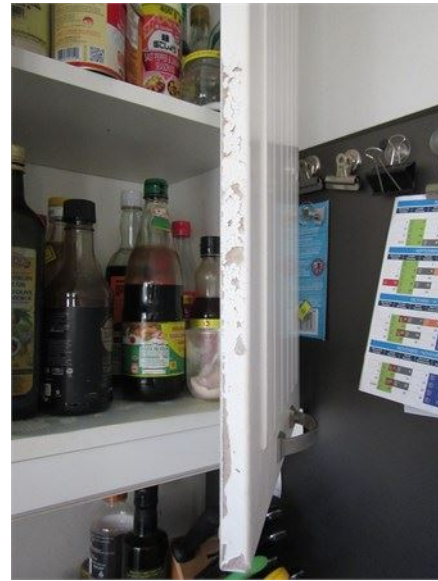
Rive d'une porte d'armoire à réparer dans la cuisine

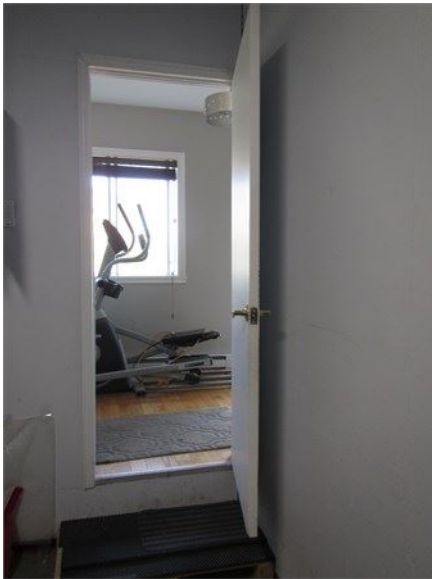
Nous avons remarqué qu'il n'y avait pas de ferme-porte sur la porte entre le garage et la maison et qu'il n'y avait pas non plus de coupe-froid autour du cadre de la porte. La porte doit pouvoir se fermer d'elle-même et être étanche. La situation actuelle peut permettre l'infiltration des vapeurs d'oxyde de carbone du garage vers la maison. Ces vapeurs représentent un grand risque pour la santé des occupants de la maison. Installez un ferme-porte de manière à ce que la porte se ferme d'elle-même tout en assurant l'étanchéité autour de la porte par la pose d'un coupe-froid.

Installer un coupe-froid étanche autour de la porte du garage y compris au niveau du seuil

Installer un à deux ferme-portes sur les charnières de la porte du garage pour qu'elle se ferme d'elle-même

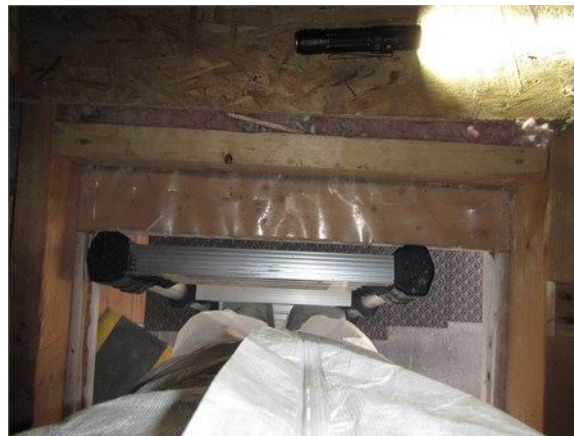
Installer un coupe-froid autour de chaque trappe d'accès à l'entretoit

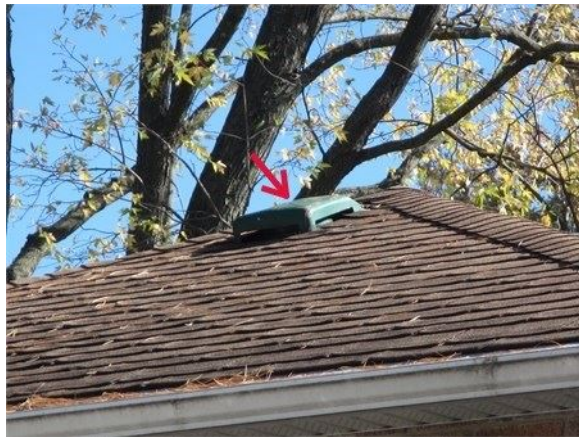
Nous avons remarqué la présence d'un aérateur plat sur la pente arrière du toit de la maison. L'aérateur plat est généralement obstrué par la neige en hiver, réduisant considérablement la ventilation du vide sous le toit. Lors de la réfection de la couverture, nous recommandons la pose d'aérateurs surélevés pour améliorer l'aération, ce qui est un facteur important de la durée de vie d'une toiture. Suivre les recommandations du fabricant quant au choix du ventilateur et l'installation.

L'aérateur plat à l'arrière

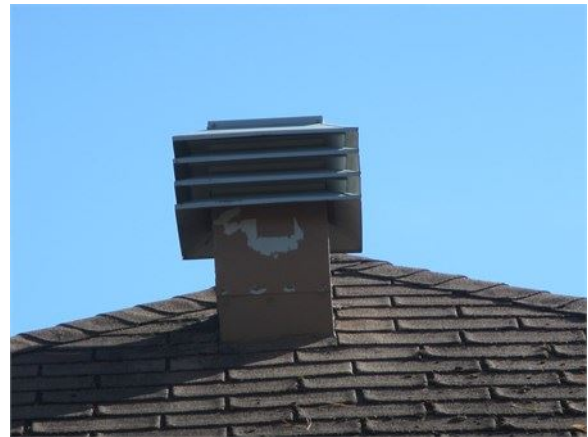
Autres traces d'infiltration d'eau autour de l'aérateur surélevé, pente arrière du toit du garage

L'aérateur surélevé sur la pente arrière du garage
