RAPPORT D'INSPECTION

PROPRIÉTÉ SISE AU
114, Avenue Duke-of-Kent
Pointe-Claire, (Québec) H9R 1X9

Dossier : ILAV-210426-2

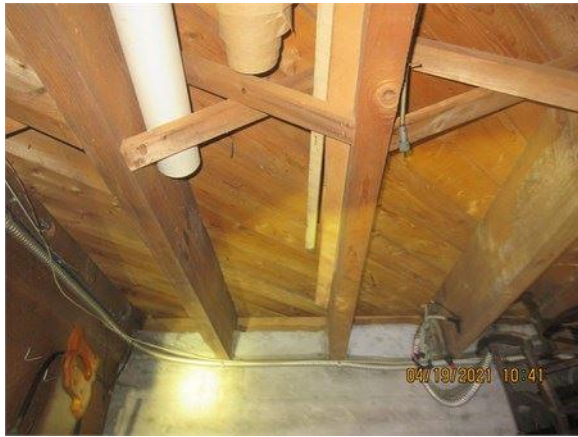
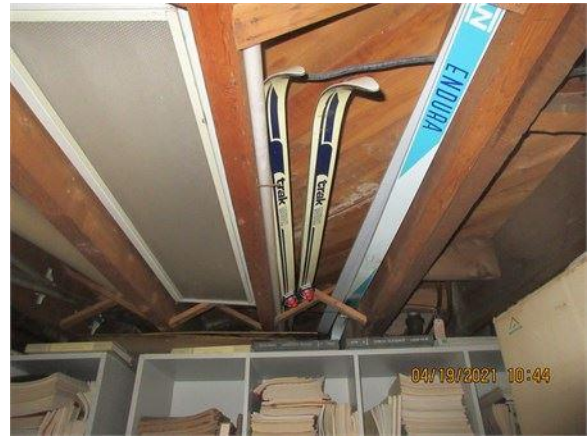
La structure de plancher est composée de bois d'œuvre; la portion visible semblait en condition acceptable au moment de l'inspection.

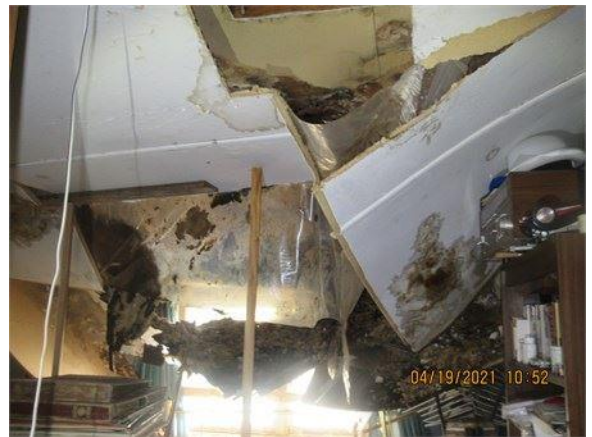
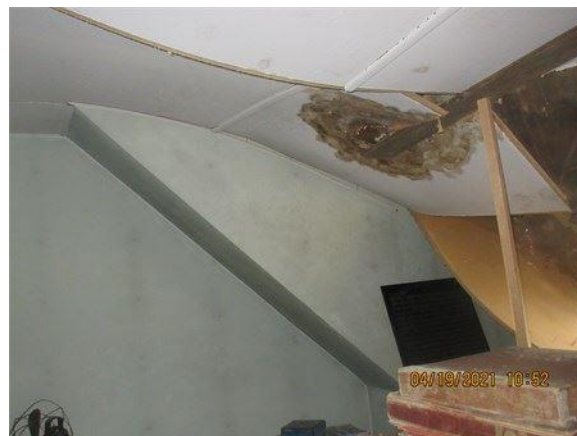
Vue des dégâts des infiltrations d'eau au r.d.c

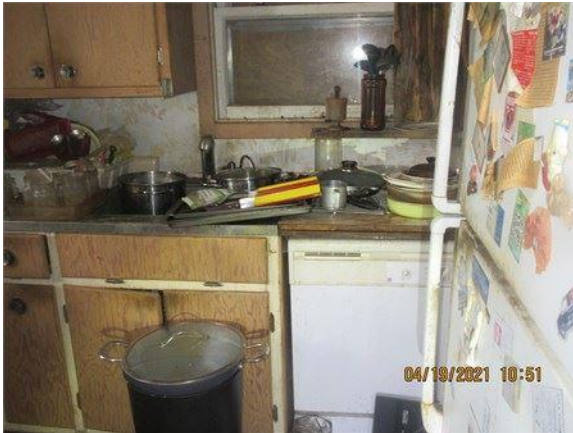
INSPECTION LIMITÉE A cause de l'entreposage de marchandises excessive à l'intérieur de la propriété et de l'absence d'eau, l'inspecteur n'a pas été en mesure d'inspecter la plomberie de la propriété.

Vue de la cuisine

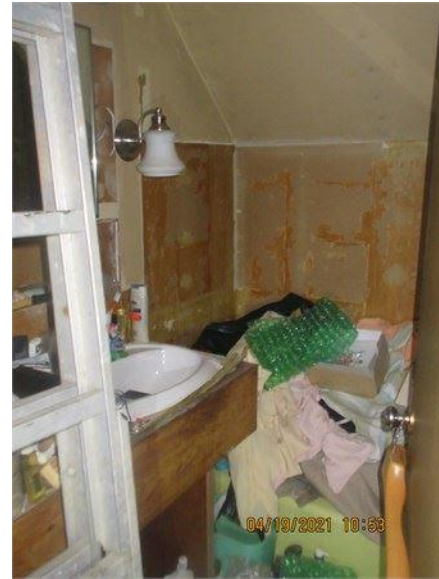
Vue de la salle de bain

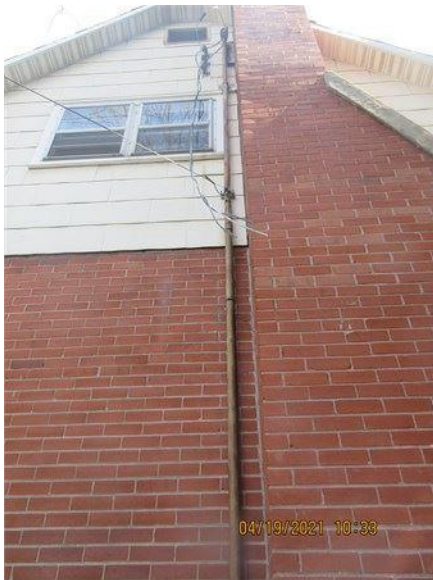
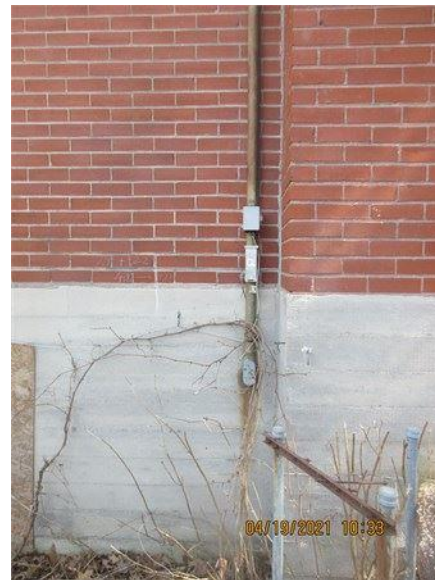
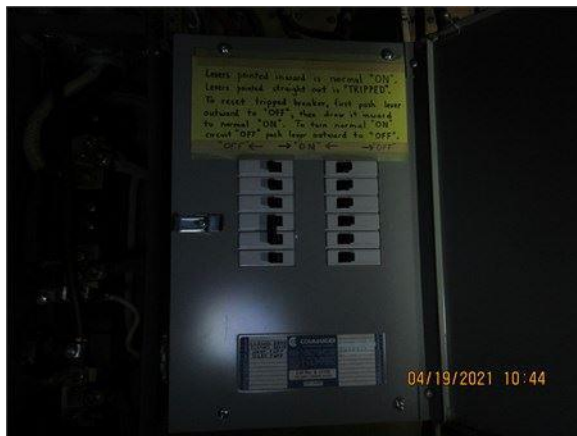
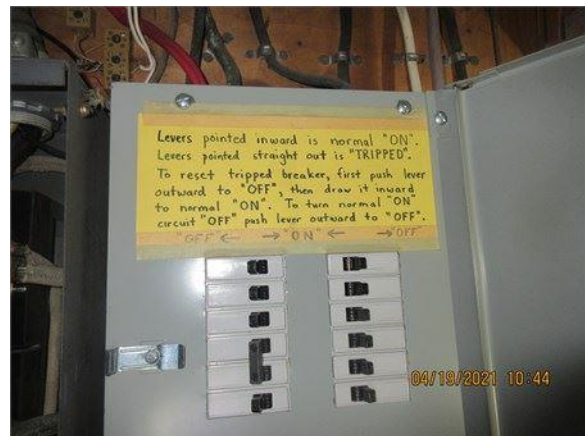
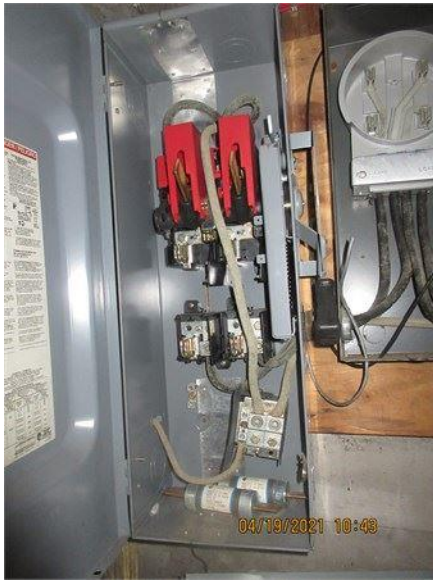
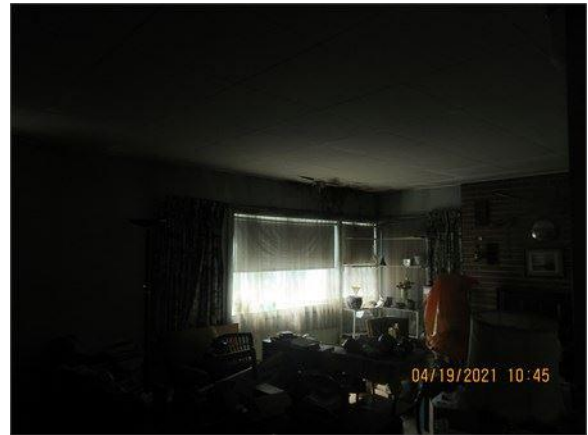
INSPECTION LIMITÉE A cause de l'entreposage de marchandises excessive à l'intérieur de la propriété et de l'absence d'électricité, l'inspecteur n'a pas été en mesure d'inspecter l'installation électrique de la propriété.

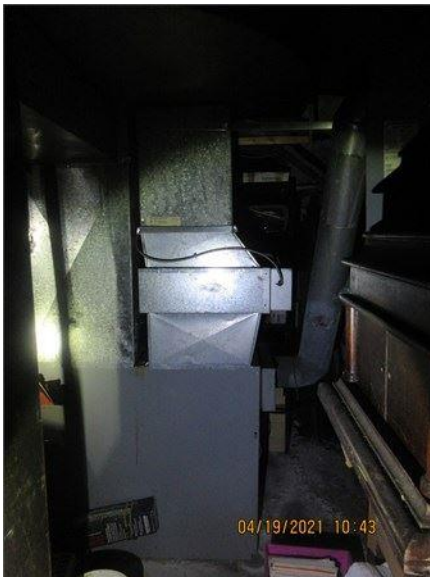
INSPECTION LIMITÉE A cause de l'entreposage de marchandises excessive à l'intérieur de la propriété, l'inspecteur n'a pas été en mesure d'inspecter la fournaise. Aussi il a noté l'installation d'une ancienne conduite de mazout située sur l'élévation droite, il se peut qu'un ancien réservoir de mazout soit présent ou enfuit au sous-sol.

Vue de la fournaise électrique

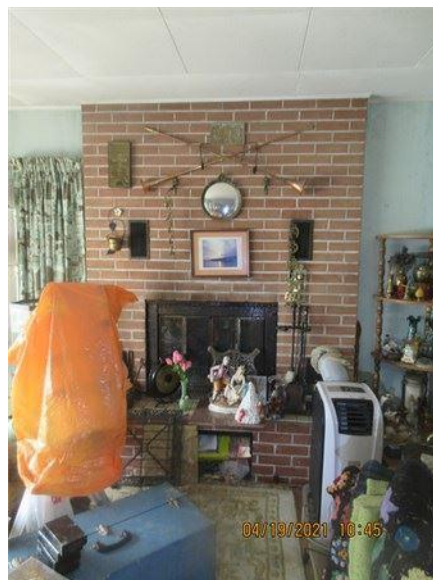
L'inspecteur a noté l'installation d'un appareil de chauffage à combustion solide au salon.
