# **RAPPORT D'INSPECTION DIAGNOSTIC**

**PROPRIÉTÉ SISE AU**  
42, Ave. du Golf  
Pointe-Claire, (Québec)

Dossier : 2170-2025-12-19

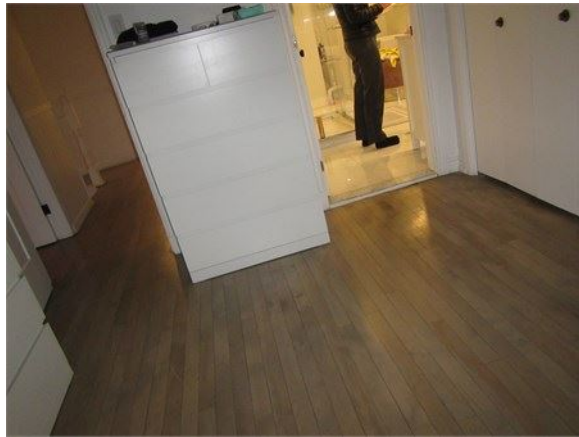
Nous avons noté que certains planchers ne sont pas au niveau. Cette condition est courante dans des bâtiments plus âgés et sont le reflet de leur âge et des techniques de construction de leur époque. Le problème peut être corrigé en soufflant les planchers mais il faut, auparavant, s'assurer que les planchers soient stabilisés et que la structure ait été examinée par un ingénieur.

Le plancher de la chambre des maîtres près de la salle de bains et de la porte d'entrée penche vers l'arrière

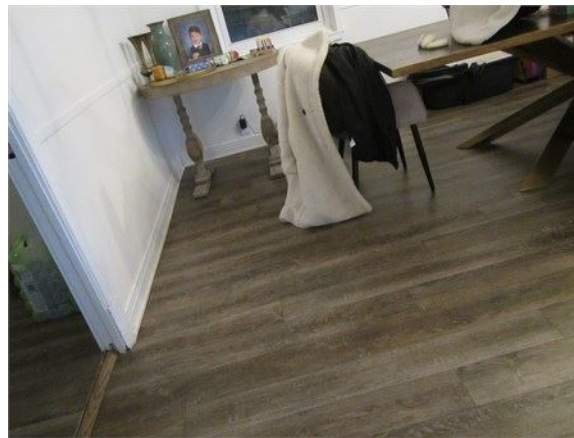
Le plancher de la salle à manger penche vers l'arrière

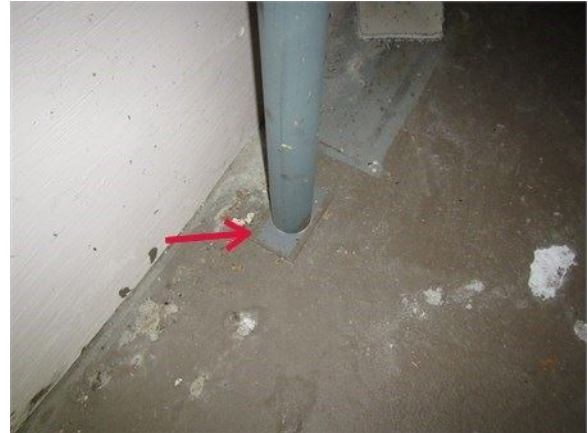
Exemple de poteau d'acier qui repose au sol sans fixation

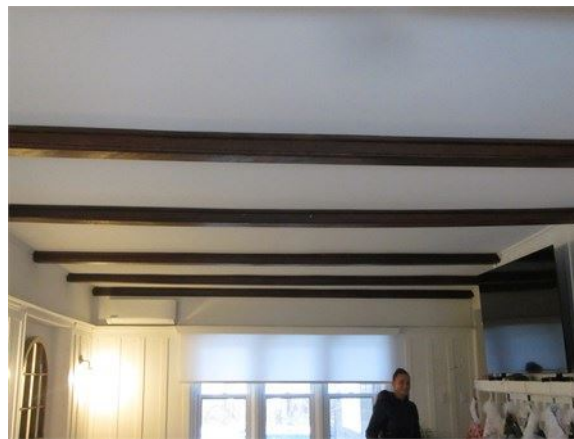
Des poutres sont apparentes au plafond du séjour du rez-de-chaussée. Nous ne savons pas si ces poutres sont décoratives ou structurales. Les poutres ont subi une déflexion. Soit elles suivent simplement le plafond soit elles se sont affaissées en raison du poids du plancher. Surveiller la situation par prudence.

Les poutres au plafond du rez-de-chaussée

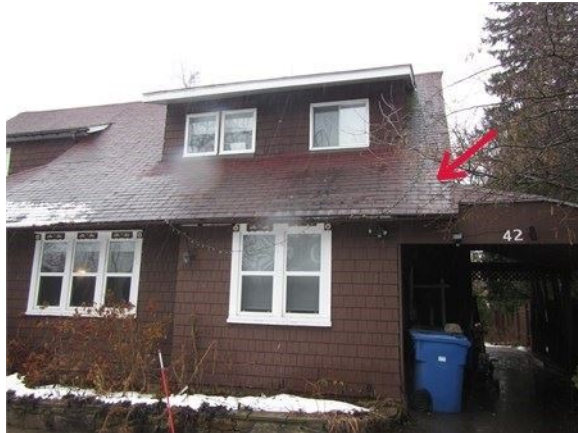
Nous avons remarqué que la pente avant du toit était affaissée du côté droit, au niveau du débord de toit. Déneiger cette partie du toit en hiver pour éviter les affaissements causés par une surcharge. Surveiller la situation dans le temps. Au besoin, renforcer la structure des soffites lors de la prochaine réfection de la couverture.

Affaissement de la toiture à l'avant droit

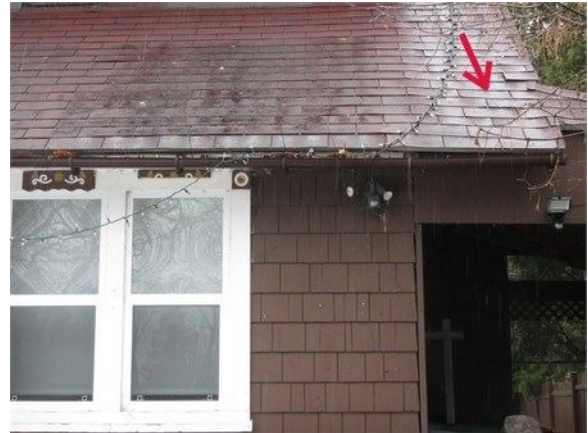
Affaissement de la toiture au niveau du débord de toit avant droit

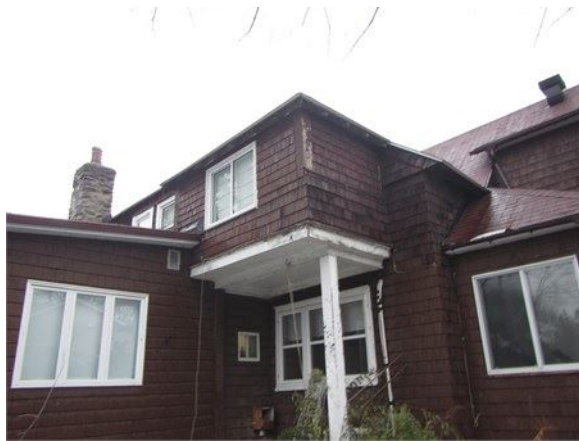
Extension construite sur un ancien balcon

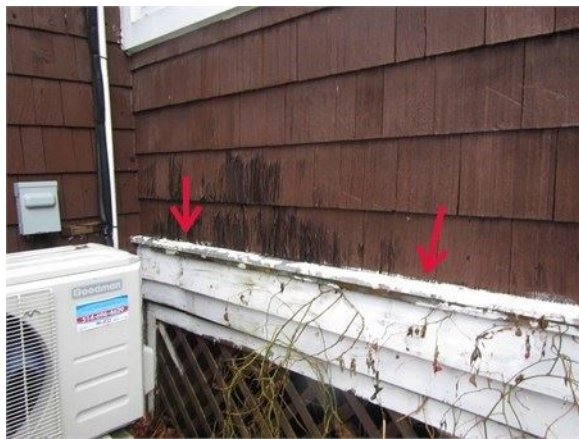
Autre platelage d'un ancien balcon apparent à l'extérieur du revêtement mural, extension gauche

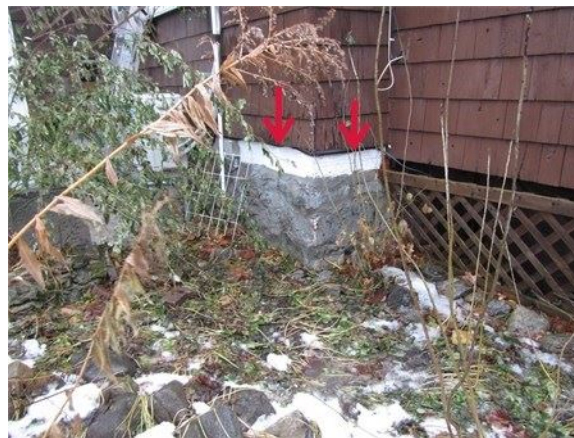
Fondation de pierres en saillie sur le revêtement extérieur : Installer un solin d'étanchéité lors du remplacement du bardage sur les murs extérieurs

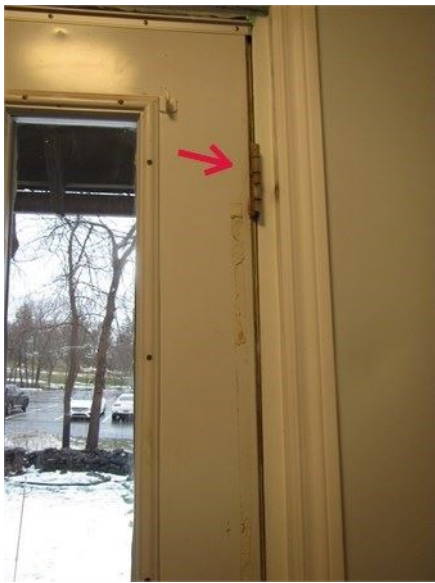
Charnière rouillée

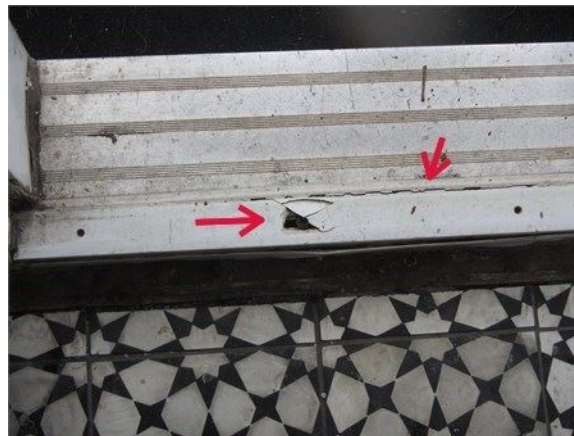
Seuil cassé

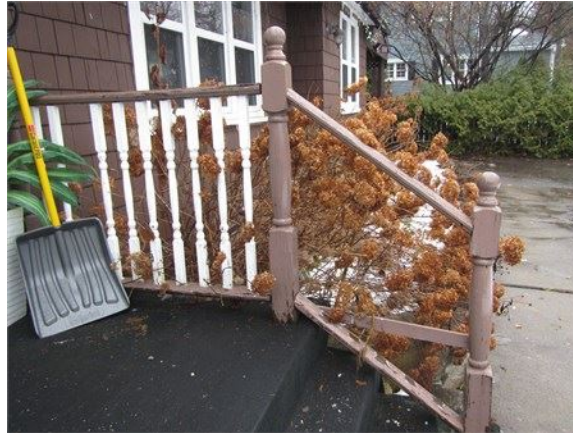
Les garde-corps du perron avant et de son escalier ne sont pas sécuritaires. Ils sont très endommagés.

Garde-corps non sécuritaire à l'avant

Suivre la réglementation municipale pour les remplacer et assurer la sécurité à l'extérieur du bâtiment.

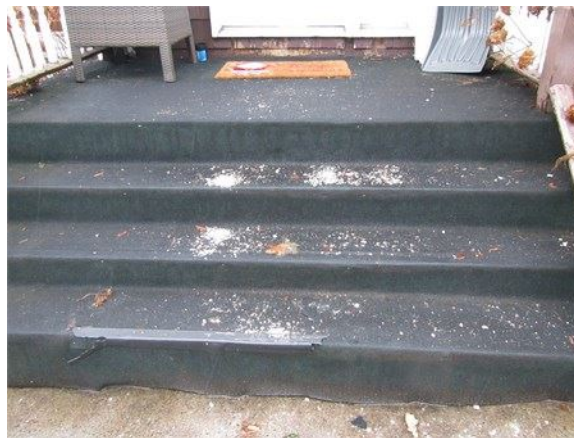
Le perron avant et son escalier sont recouverts d'un tapis synthétique. Ce tapis est usé et laisse pénétrer l'eau. Les composantes en bois ou en béton peuvent s'endommager par l'eau. Nous vous suggérons d'enlever le tapis synthétique et de vous assurer ensuite du bon état des matériaux sous le tapis. Si nécessaire, remplacer les parties endommagées du perron et de l'escalier.

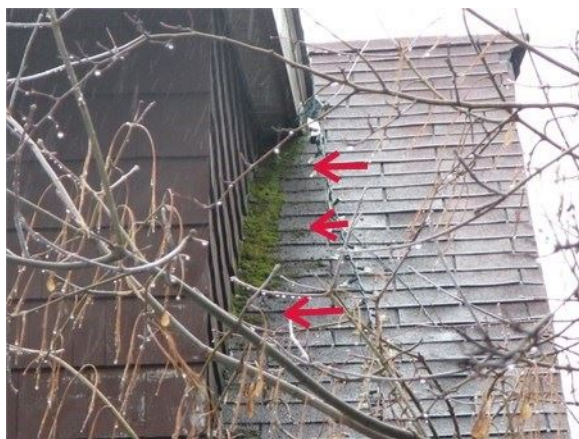
Nous avons remarqué qu'il y avait quelques réparations à faire sur la couverture en bardeaux d'asphalte : Bardeau arraché, bardeaux à fixer en place, mousse à brosser, pli rectiligne à corriger. Il faut éviter les infiltrations d'eau. Demander à un couvreur compétent d'apporter les correctifs requis pour prolonger la durée de vie de la couverture et prévoir le remplacement de la couverture dans quelques années.

Mousse à brosser doucement

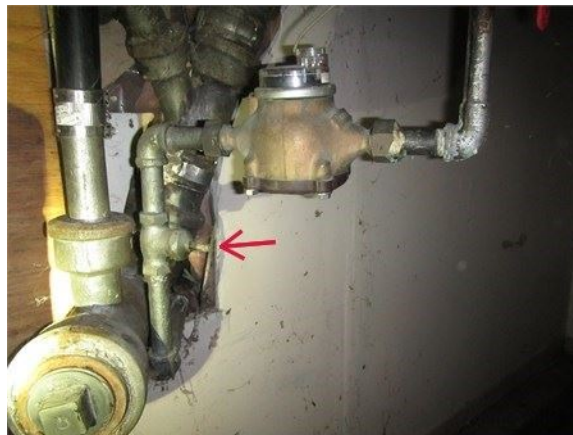
La conduite d'eau potable située entre l'alimentation de la municipalité et la valve d'entrée d'eau est en acier galvanisé. Seule la connexion avec un nouveau robinet d'arrêt d'eau est en cuivre.

C'est le point d'entrée de l'alimentation du bâtiment. Les conduites d'arrivée d'eau en acier galvanisé sont désuètes. Elles ont tendance à rouiller de l'intérieur et posent ainsi un problème de santé publique. Prévoir le remplacement de la conduite d'arrivée d'eau principale.

Vieille valve abandonnée laissée en place dans la conduite d'arrivée d'eau en acier galvanisé à remplacer

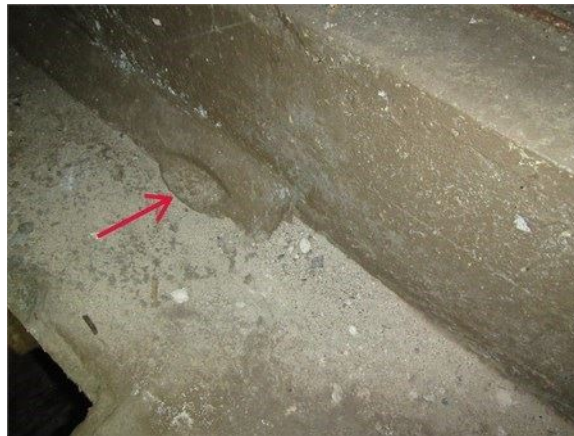
Nous avons remarqué qu'un drain débouchait sur la paroi du palier du puisard du sous-sol. Cependant, nous n'avons pas pu identifier de drain de plancher. Si le puisard est situé au point le plus bas du sous-sol, il peut servir de drain de plancher.

Drain qui débouche sur le palier du puisard du sous-sol

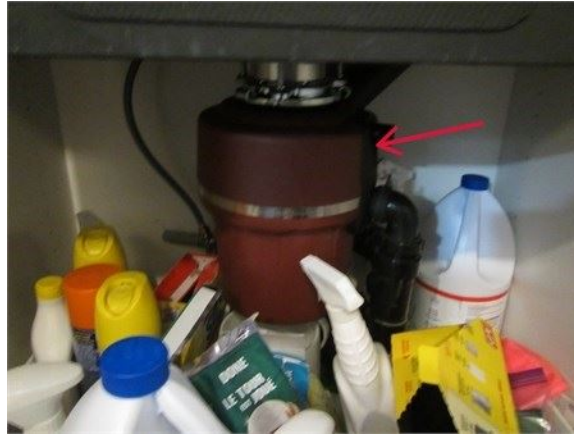
L'évier de la cuisine possède un broyeur à déchets. Ce type d'installation n'est pas permis dans toutes les municipalités, Vérifiez auprès de la vôtre pour vous assurer de la conformité de l'installation en rapport

avec la réglementation en vigueur.

Le broyeur sous l'évier de la cuisine

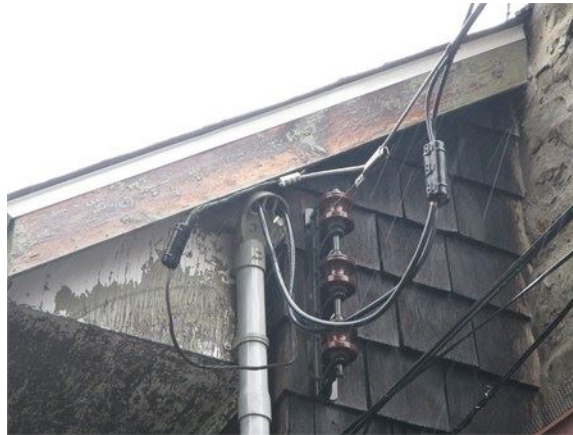
La tête du mât électrique se trouve sous les soffites du débord de toit latéral droit. La tête du mât doit se trouver au-dessus de la toiture et à distance de celle-ci. Faire corriger la situation par un maître électricien compétent.

Tête de mât sous les soffites

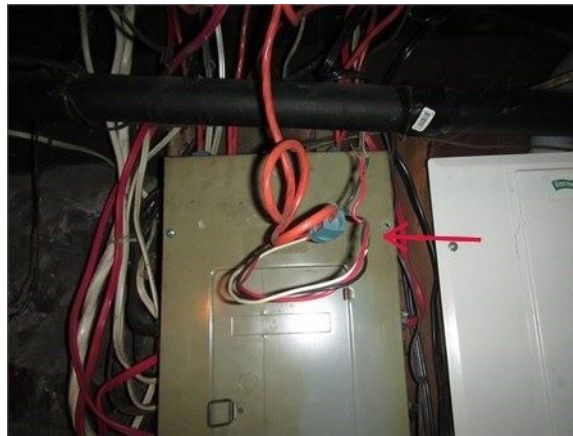
Nous avons observé la présence de câbles abandonnés sans protection adéquate dans le sous-sol. Pour des raisons évidentes de sécurité et pour éviter toute confusion avec les câbles actifs, enlevez les câbles abandonnés ou insérez les extrémités dans des boîtes de jonction bien fermées.

Câbles abandonnés à sécuriser

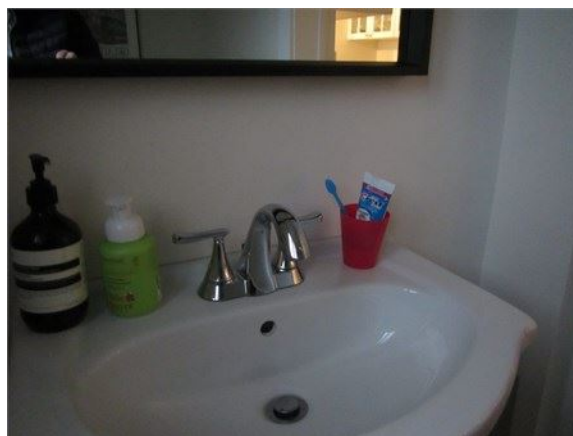
Nous avons remarqué qu'il n'y avait pas de prise de courant dans la salle d'eau du rez-de-chaussée. Les normes d'aujourd'hui indiquent qu'une prise de courant doit se trouver à moins de 1 mètre du lavabo. Au besoin, faites installer une prise de courant avec DDFT intégré pour vous protéger contre les électrocutions.

Absence de prise près du lavabo du rez-de-chaussée

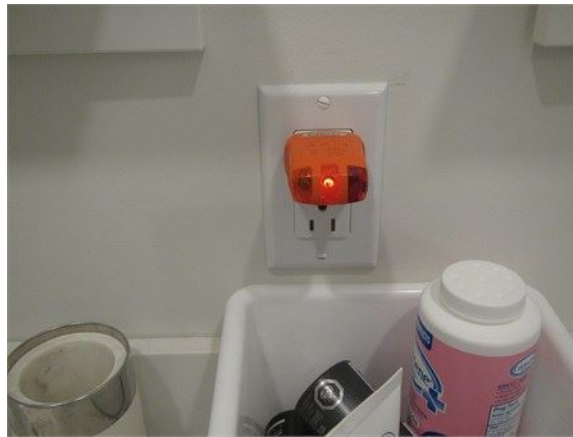
Notre inspection des prises DDFT dans les salles de bains de l'étage nous a permis de constater que le

raccordement est fautif. Les prises sont sans mise à la terre et les prises sont dans l'impossibilité de disjoncter. Le raccordement des prises à l'aide d'un fil de liaison n'a probablement pas été fait. Faites vérifier l'installation des prises et apportez le correctif approprié pour que ces prises vous protègent adéquatement.

Exemple de prise sans mise à la terre dans une salle de bains de l'étage

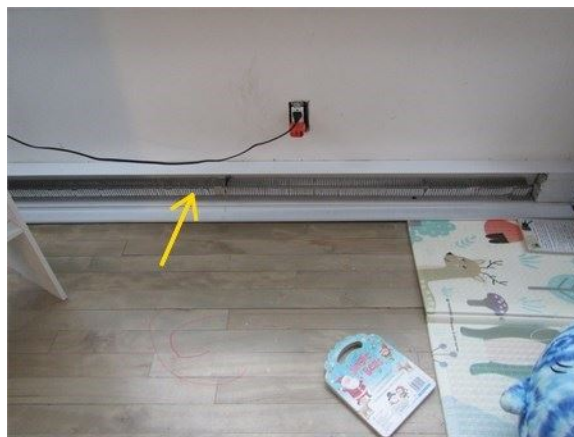
Le couvercle devant l'élément de chauffage de la plinthe électrique de l'extension gauche du rez-de-chaussée a été enlevé. Réinstaller le couvercle pour assurer la sécurité de l'installation.

Couvercle à installer devant la plinthe électrique

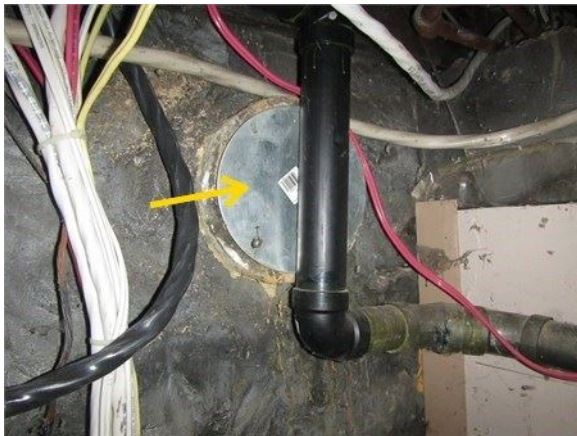
Nous avons remarqué que le couronnement de la cheminée de maçonnerie était constitué d'une simple couche de mortier. Pour assurer une étanchéité adéquate et la durabilité de la maçonnerie de la cheminée, la pose d'un couronnement de pierre ou de béton qui excèderait la cheminée en son pourtour et constitué d'un larmier sur la sous-face permettrait de mieux protéger le dessus et les parois de la cheminée des intempéries.

Cheminée condamnée dans le sous-sol, coin arrière droit

Noter que cette cheminée a été condamnée de l'intérieur du sous-sol. Au besoin, démolir la cheminée.

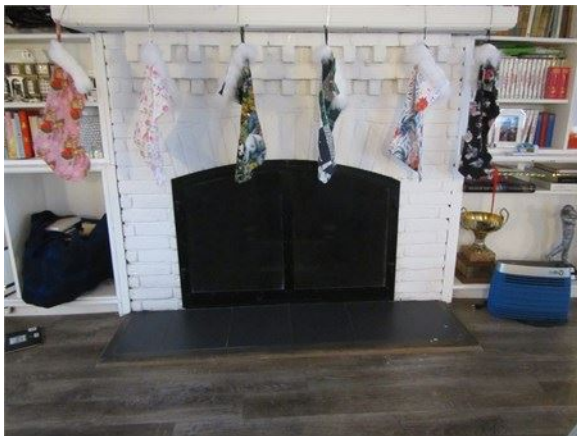
Un foyer est présent au rez-de-chaussée. La cheminée au centre du toit pourrait desservir ce foyer. Un arbre pousse dans la cheminée. Faire vérifier l'installation et corriger tout manquement. Enlever l'arbre qui pousse dans la cheminée.

Le foyer au rez-de-chaussée à faire vérifier ou à condamner

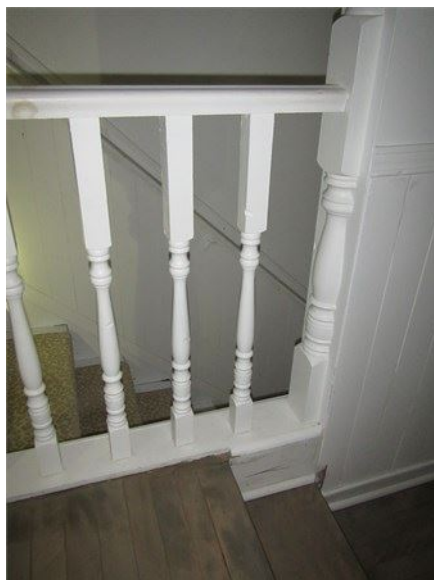
Notre inspection du garde-corps au haut de l'escalier de l'étage nous a permis de constater que les barrotins étaient trop espacés les uns avec les autres. L'espace entre les barrotins des garde-corps ne doit pas laisser passer un objet sphérique de 4 po ou plus. Ajoutez des barrotins entre les barrotins actuels pour assurer la sécurité.

Barrotins trop espacés au haut de l'escalier de l'étage

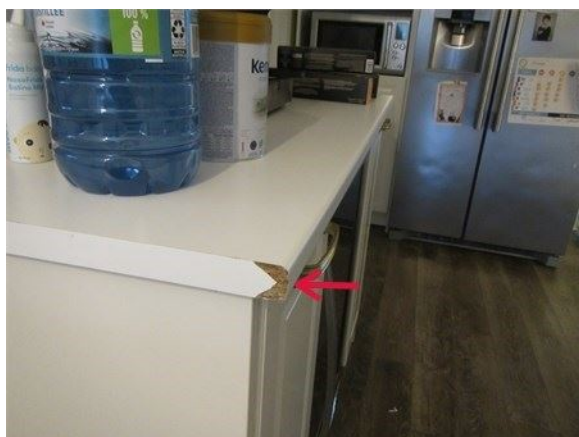
La cuisine a été rénovée en grande partie. Certains comptoirs prémoulés sont légèrement endommagés. Prévoir leur remplacement à moyen terme au plus tard.

Comptoir prémoulé légèrement endommagé

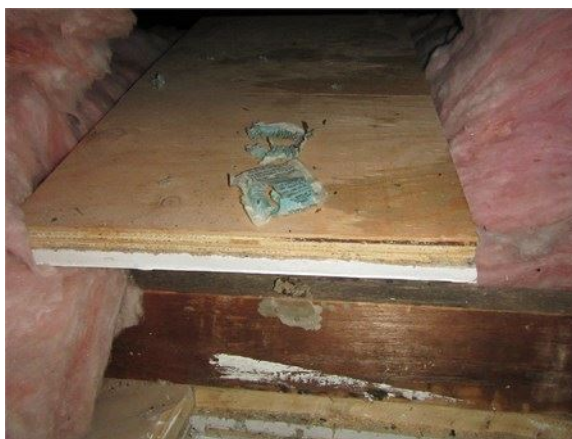
Nous avons remarqué la présence de vermine autour de la trappe d'accès à l'entretoit. Maîtriser la situation. Faire appel à un exterminateur si nécessaire.

Vermine et nourriture à vermine sur la trappe d'accès à l'entretoit dans la salle de bains de l'étage

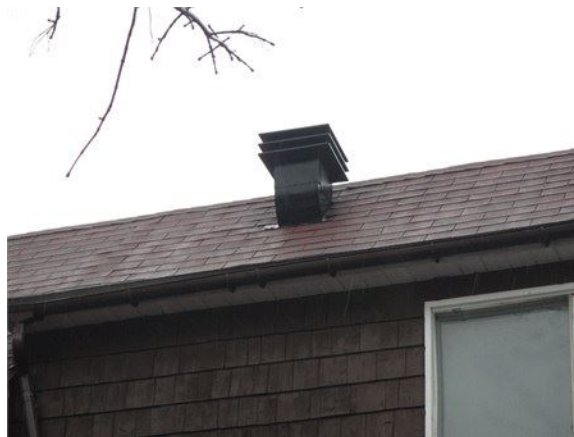
Un aérateur a été observé sur la pente arrière du toit principal. Si des glaçons sont observés sur les débords de toit, améliorer la ventilation des entretoits. Faire appel à un spécialiste au besoin.

L'aérateur sur la pente arrière du toit principal
