# **RAPPORT D'INSPECTION DIAGNOSTIC**

138, Bord-du-Lac  
Pointe-Claire, (Québec)

Dossier : 2169-2025-12-19

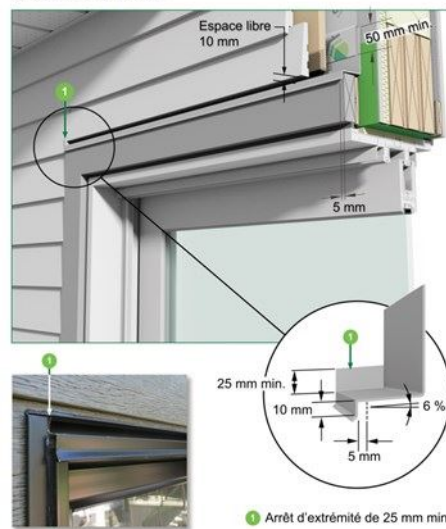
Figure 9.27.43.8 - 01.3  
Solin de tête - Parement de bois

Absence de solins au-dessus des ouvertures à l'arrière

Capture d'écran de la fiche technique GCR sur la pose des solins au-dessus des ouvertures dans un revêtement extérieur

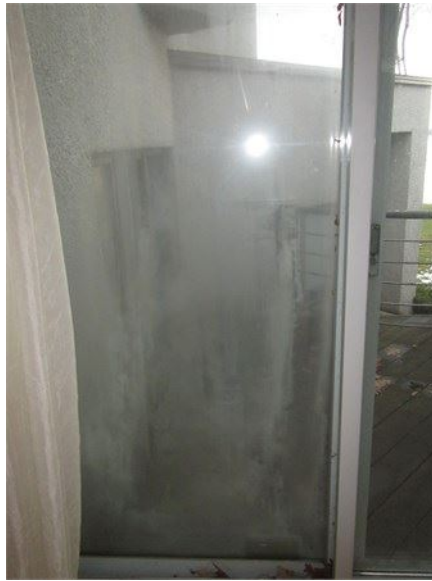
Double-vitrage descellé dans la porte-fenêtre arrière centre

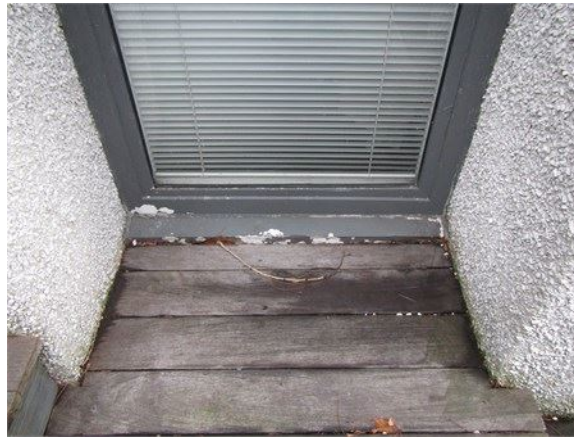
Fenêtre sur le mur latéral droit de l'aile arrière gauche trop près du balcon

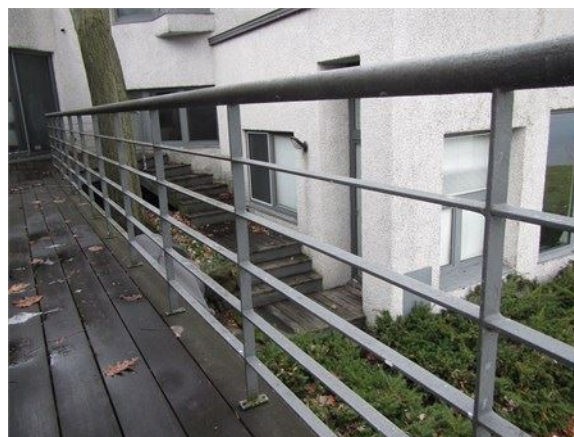
Des garde-corps ne sont pas sécuritaires. Les barrotins horizontaux peuvent être escaladés. Sécuriser les espaces avec garde-corps.

Garde-corps non sécuritaire en guise d'exemple

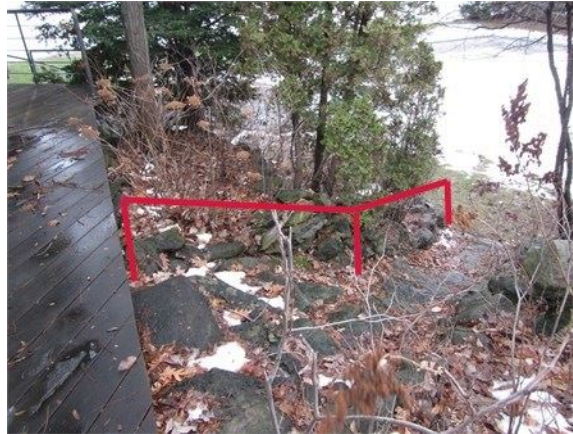
Des mains courantes sont manquantes par endroits. Une main courante en continu du haut au bas de tout

escalier de trois contremarches ou plus doit être parallèle aux volées de l'escalier pour que les usagers puissent la saisir pour monter ou descendre en sécurité. Cette absence de main courante expose les usagers à des chutes éventuelles. Il serait opportun d'en installer une d'un côté ou de l'autre des escaliers.

Installer une main courante dans l'escalier paysager du côté droit

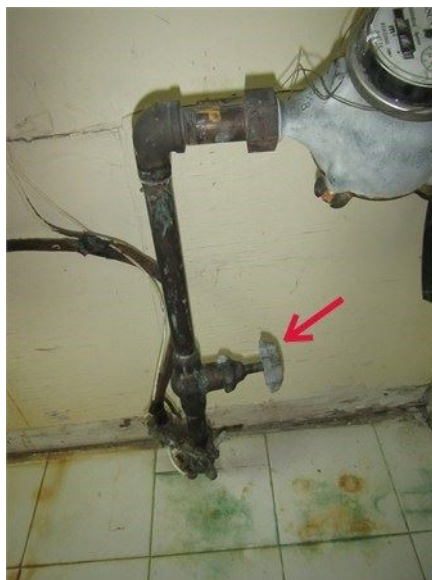
Le robinet d'arrêt est probablement d'origine ou du moins très ancien. Prévoyez son remplacement à court terme. Nous vous recommandons la pose d'un robinet d'arrêt de marque Viega de type Propress, garantie à vie.

Vieux robinet d'arrêt d'eau à remplacer

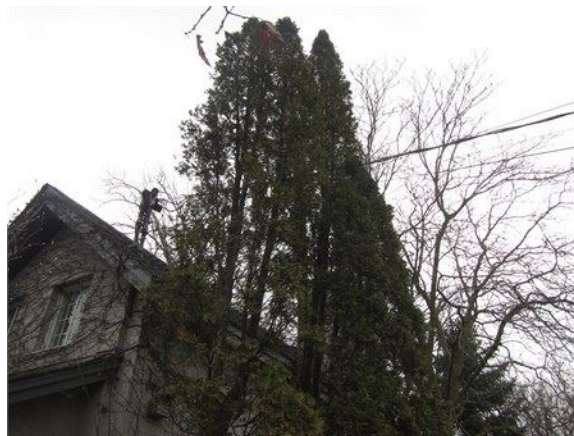
Les câbles d'alimentation électrique passent dans les arbres. Il est de votre responsabilité de faire émonder les arbres qui sont en contact avec les fils. Prévoir l'émondage régulier des arbres près des fils de branchement.

Les câbles passent dans les arbres à l'avant gauche

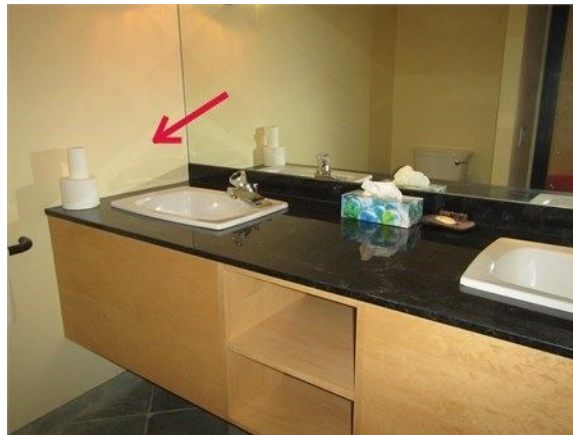
Nous avons remarqué qu'il n'y avait pas de prise de courant dans la salle de bains du sous-sol. Les normes d'aujourd'hui indiquent qu'une prise de courant doit se trouver à moins de 1 mètre du lavabo. Au besoin, faites installer une prise de courant avec DDFT intégré pour vous protéger contre les électrocutions.

Absence de prise près des lavabos au sous-sol

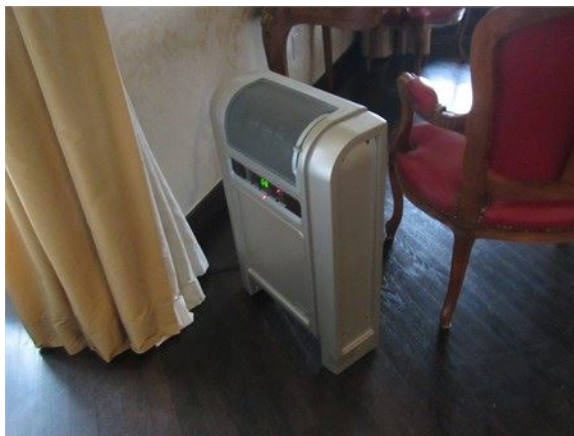
Nous avons remarqué que des unités de chauffage portatives étaient présentes dans certaines pièces.

Exemple d'unité de chauffage portative

Ajuster le système de chauffage central au besoin pour éviter d'utiliser des appareils portatifs.

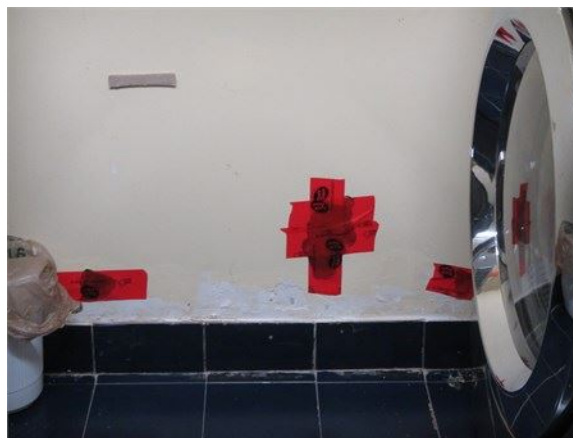
Des ouvertures ont été refermées avec du ruban rouge, probablement suite à l'inondation. Faire refermer les murs au besoin.

Ouvertures refermées dans la salle de lavage du sous-sol

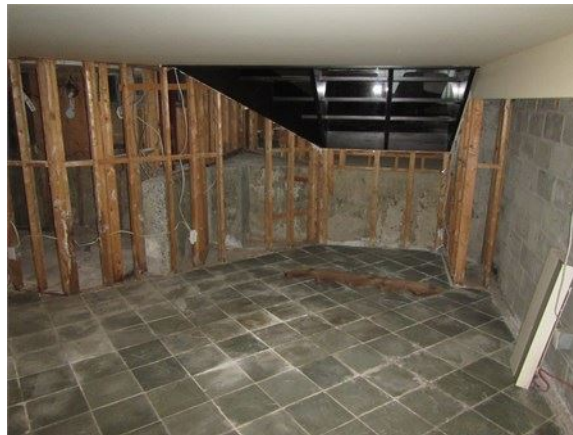
Les murs de fondation du sous-sol le plus bas ont été dégarnis suite à l'inondation. Si le bâtiment est préservé, isoler les murs de fondation.

Sous-sol dégarni

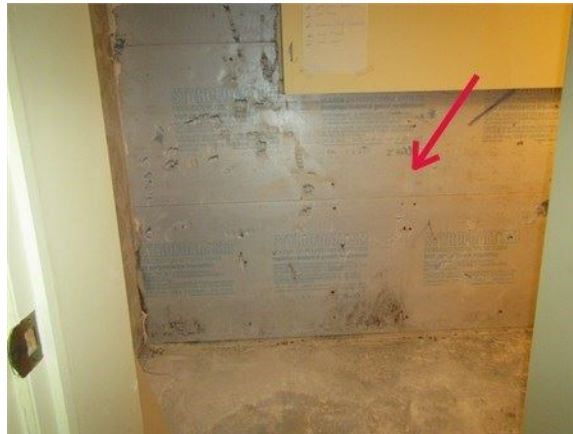
Nous avons noté la présence d'un isolant de polystyrène extrudé (isolant rigide) sans protection ignifuge dans un espace habité du sous-sol de la maison. Ce matériau est combustible et dégage des vapeurs

Polystyrène extrudé à protéger dans un rangement du sous-sol du bâtiment d'origine

toxiques en cas d'incendie. Nous recommandons de le recouvrir d'un matériau de finition tel qu'un revêtement de placoplâtre.
