# **RAPPORT D'INSPECTION DIAGNOSTIC**

**PROPRIÉTÉ SISE AU**  
38, Ave. Saint-Joachim  
Pointe-Claire, (Québec)

Dossier : 2149-2025-07-28

## **Louise Coutu, architecte**

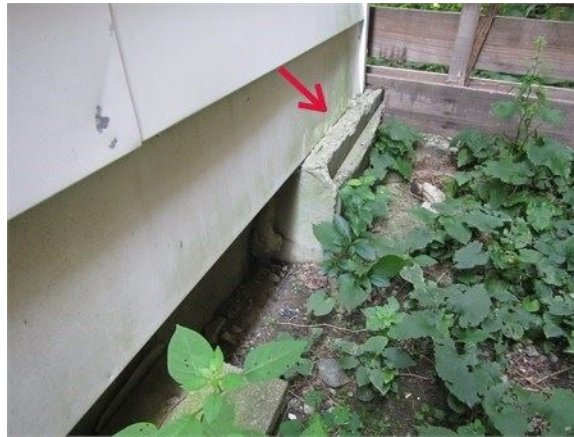
Nous avons remarqué que certains murs de fondation excédaient le revêtement mural extérieur et que ce dernier était scellé sur les murs de fondation. Cette situation ne permet pas de ventiler adéquatement le bardage d'aluminium et peut causer la pourriture du bois de structure si des infiltrations d'eau surviennent à partir du bardage d'aluminium. Profiter du remplacement du bardage d'aluminium sur les murs extérieurs pour installer un solin d'étanchéité qui protégera la fondation et permettra de ventiler adéquatement la partie inférieure du bardage d'aluminium des murs extérieurs.

Autre exemple d'une section de mur de fondation qui excède le bardage d'aluminium

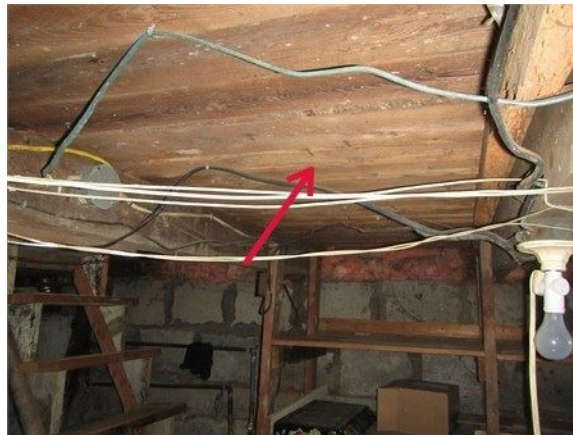
Nous avons remarqué que la structure du plancher du rez-de-chaussée était faible. Il en est probablement de même du plancher de l'étage. Il faut s'assurer que les locataires ne vont pas surcharger les planchers (table de marbre, bibliothèques lourdes, etc.)

Structure de plancher faible

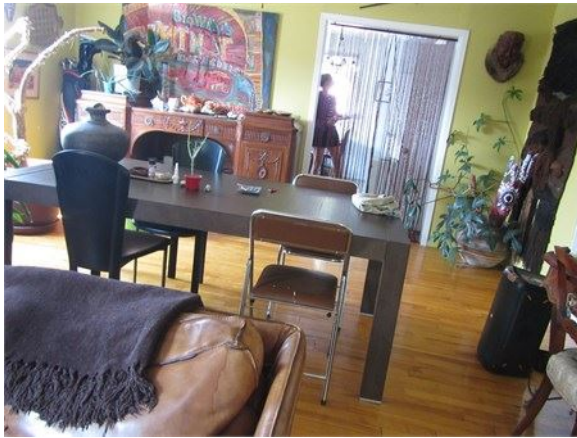
Nous avons noté que certains planchers ne sont pas au niveau. Cette condition est courante dans des bâtiments plus âgés et sont le reflet de leur âge et des techniques de construction de leur époque. Le problème peut être corrigé en soufflant les planchers mais il faut, auparavant, s'assurer que les planchers soient stabilisés et que la structure ait été examinée par un ingénieur.

Le plancher de la salle à manger/séjour du rez-de-chaussée penche vers la droite

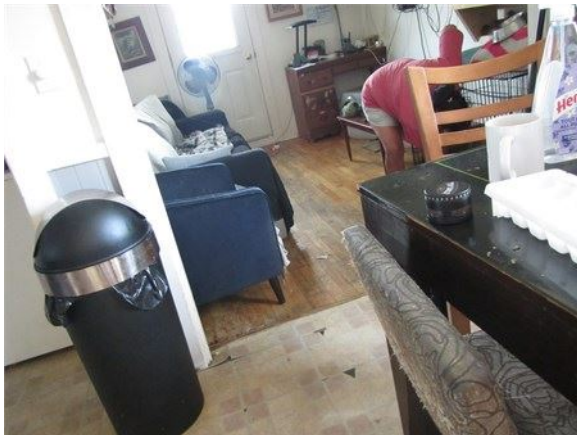
Le plancher de la cuisine de l'étage penche vers la droite (gauche sur la photo)

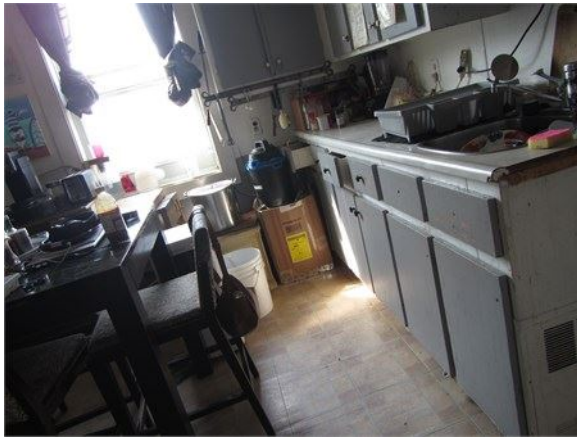
Le plancher de la cuisine penche également vers l'avant

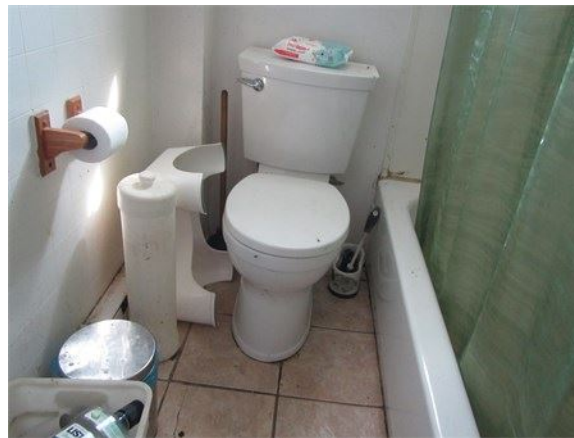
Le plancher de la salle de bains de l'étage penche vers la gauche (droite sur la photo)

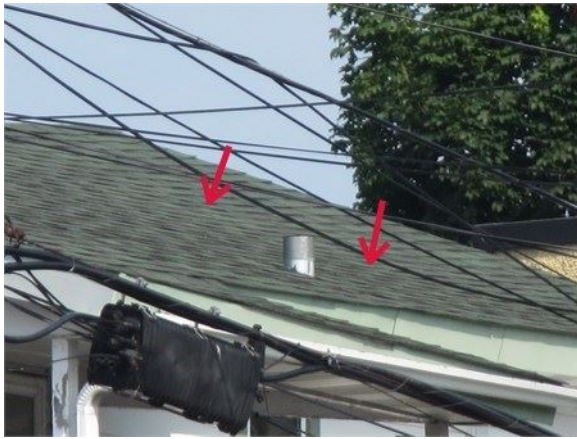
Nous avons remarqué des affaissements tant sur la pente avant que sur la pente arrière. Faire vérifier la charpente par l'ingénieur en structure et faire renforcer la structure au besoin par un charpentier compétent.

Affaissement de la toiture, pente avant

Entre-temps, déneiger la toiture régulièrement l'hiver pour éviter les surcharges.

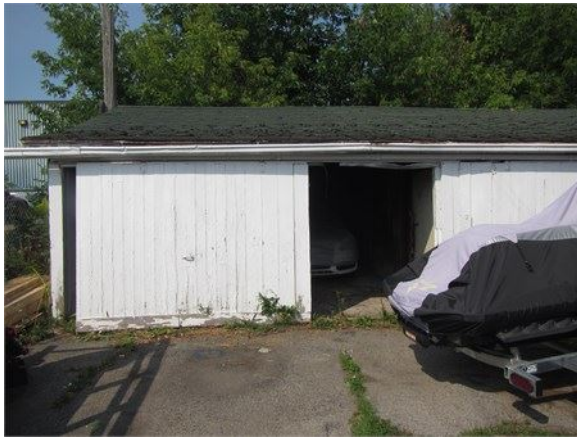
La section gauche du garage vue de face / Noter les bardeaux vieillissants sur la toiture

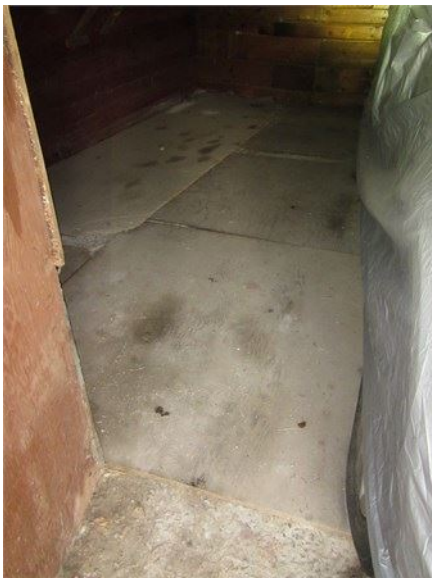
Contreplaqué sur terre battue, ce qui peut contaminer le sol si des voitures sont entreposées

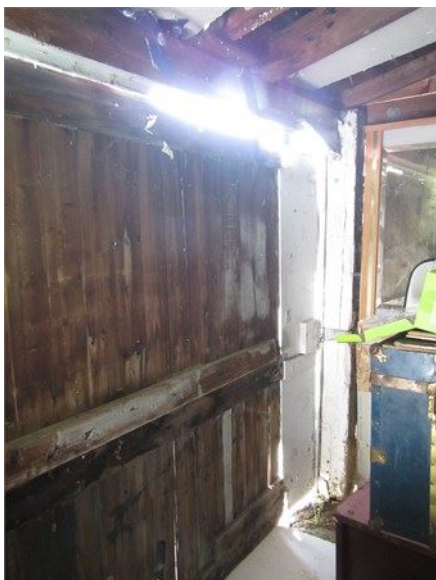
Les portes du garage ne sont pas étanches

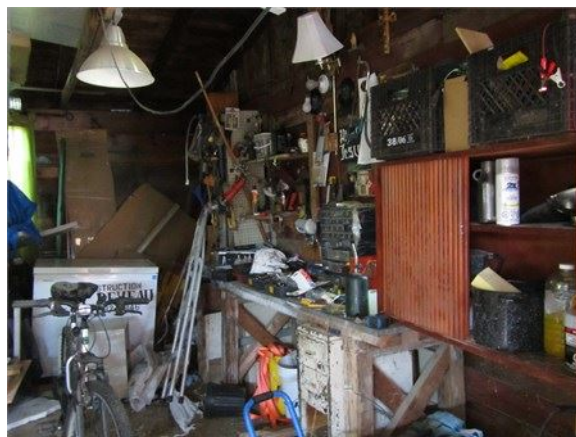
L'encombrement a limité l'inspection

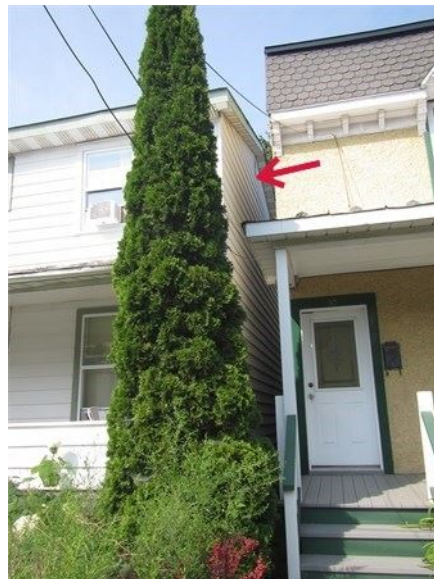
Notre inspection du mur latéral droit a été limitée par le manque de dégagement.

Dégagement limité devant le mur latéral droit

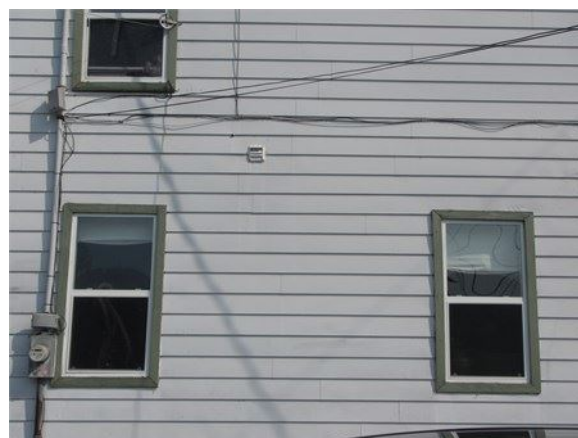
Absence de solins en rapproché

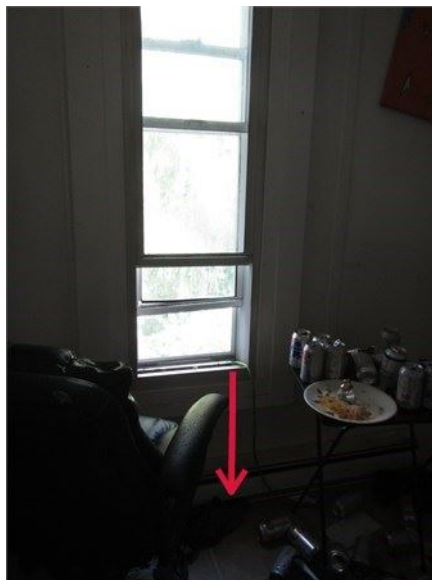
Nous avons remarqué que les fenêtres ouvrantes dont l'appui est situé à moins de 900 mm du sol fini intérieur ne sont pas protégées par des garde-corps ou des "limitateurs" d'ouverture. Il est essentiel que les fenêtres ne s'ouvrent pas au point de laisser passer un objet sphérique de 4 po ou que des garde-corps soient installés pour éviter les chutes accidentelles. Protégez les ouvertures de ces fenêtres.

Exemple de fenêtre dont l'appui est trop bas : Protéger l'ouverture pour éviter les chutes accidentelles

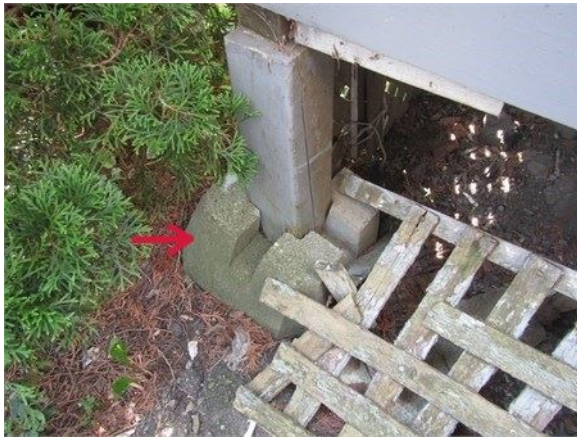
Pilier préfabriqué posé directement sur le sol : déplacements lors de gel et de dégel

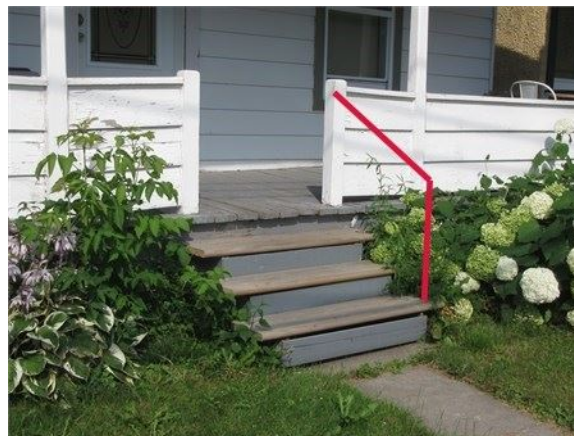
Les escaliers extérieurs ne possèdent pas de main courante. Une main courante en continu du haut au bas de tout escalier de trois contremarches ou plus doit être parallèle aux volées de l'escalier pour que les usagers puissent la saisir pour monter ou descendre en sécurité. Cette absence de main courante expose les usagers à des chutes éventuelles. Installer des mains courantes dans les escaliers extérieurs.

Installer une main courante dans l'escalier avant

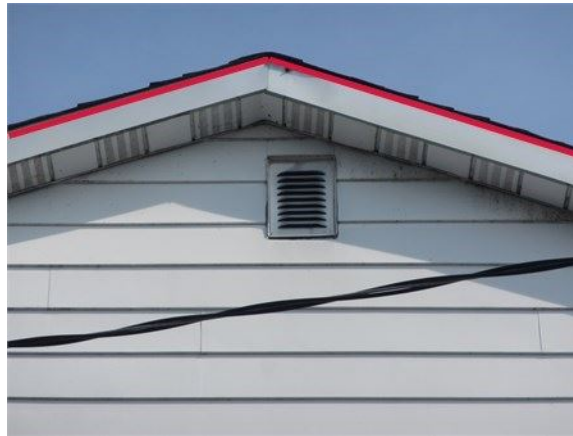
Nous avons constaté que les débords de toiture ne comportaient pas de solins sous les bardeaux et par-dessus les fascia posés sur les débords de toit. Les solins de toiture permettent à l'eau de s'écarter de

Absence de solins entre le fascia et les bardeaux de la toiture

l'assemblage de matériaux de la toiture en ces endroits. Lors de la prochaine réfection de couverture, faire installer des solins pour assurer l'étanchéité.

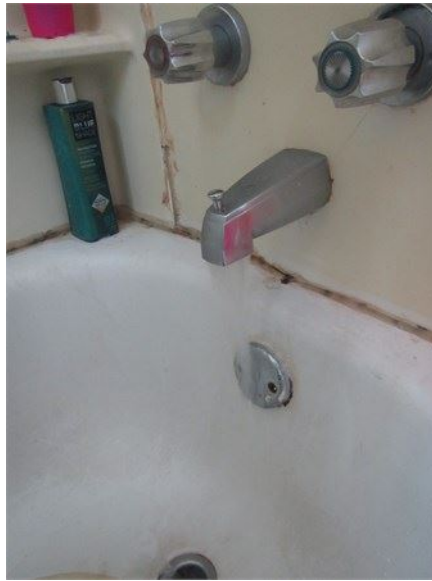
Nous avons noté une baisse de pression du système d'alimentation en eau lorsque certains appareils sont actionnés simultanément (dans le bain de l'étage). Cette baisse de pression peut être occasionnée par plusieurs facteurs dont une obstruction partielle des conduits, des valves défectueuses, une pression d'eau trop faible, etc. Consulter un plombier compétent afin d'obtenir une évaluation plus précise.

Faible pression d'eau dans la baignoire de l'étage

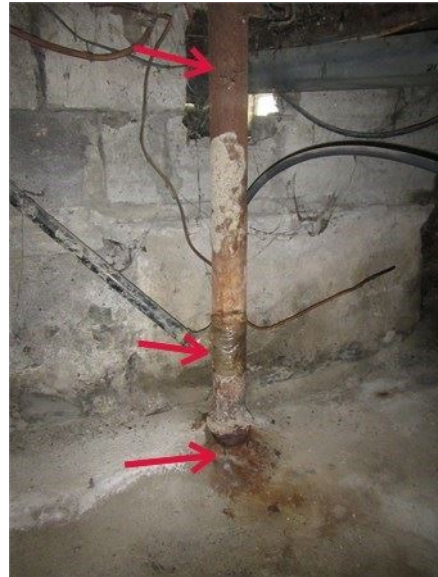
Colonne de chute rouillée à remplacer par prudence

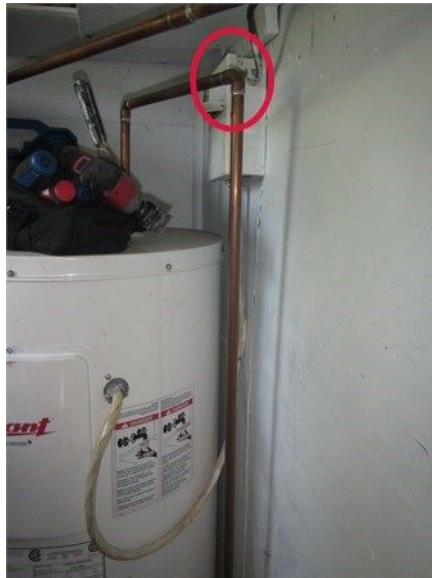
Nous avons remarqué que le chauffe-eau du logement de l'étage est alimenté en eau froide par le bas. Les chauffe-eau alimentés par le bas doivent être munis d'une soupape brise-vide extérieure pour éviter le risque de siphonnage du réservoir (Article 6.1.7.9)). Le risque de siphonnage est pratiquement toujours présent en cas de chute de pression du réseau municipal d'aqueduc.

Installer un brise-vide sur la conduite d'alimentation en eau du chauffe-eau de l'étage

On considère habituellement, comme règle de bonne pratique, de placer la soupape antivide au-dessus du niveau de l'élément électrique supérieur du chauffe-eau électrique. Voir à faire installer une soupape antivide sur la conduite d'arrivée d'eau du chauffe-eau.

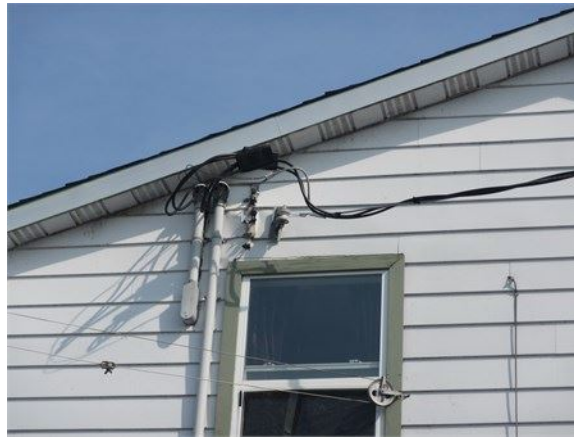
Nous avons remarqué que la tête du mât électrique était près d'une fenêtre à l'étage. La tête du mât doit se trouver à au moins 3 pieds de toute ouverture. Installez un écran protecteur près du mât de manière à protéger l'ouverture.

Têtes de mâts électriques trop près d'une fenêtre de l'étage sur le mur latéral gauche

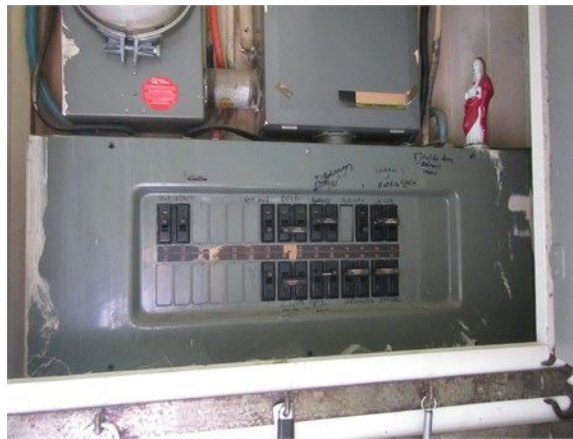
Nous avons remarqué que le panneau de distribution électrique de l'étage était partiellement derrière une armoire. Cette situation limite l'accès en situation d'urgence, ce qui pose un danger. Faire dégager l'avant du panneau de distribution électrique.

Panneau partiellement coincé dans l'armoire de la cuisine

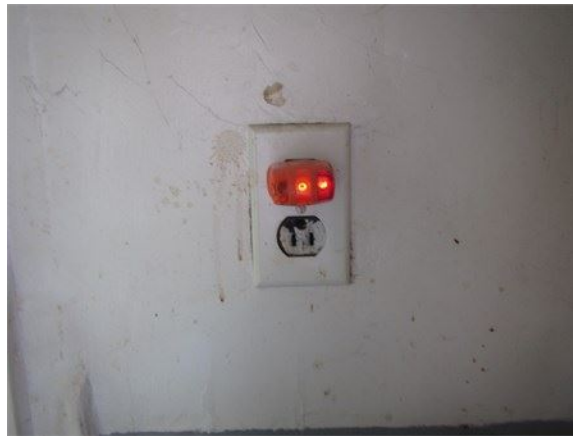
Nous avons testé un nombre représentatif de prises de courant dans les logements. Le test de certaines prises de courant nous a révélé que les contacts tension et neutre avaient probablement été inversés lors de l'installation des prises. Voir à installer correctement le filage d'alimentation électrique des prises de courant.

Exemple de prise dont les contacts sont inversés

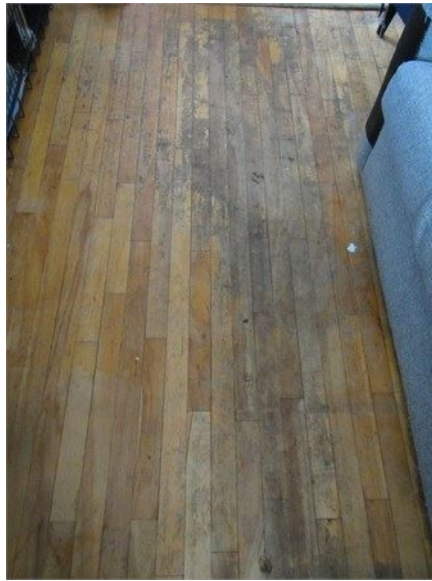
Nous avons remarqué que le vernis sur le parquet de bois du logement de l'étage était usé. Poncez la surface avant de revernir pour préserver le bois du parquet.

Vernis du parquet de l'étage usé

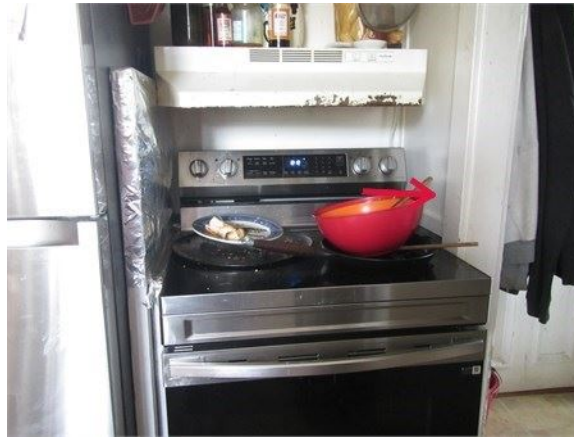
La cuisinière électrique du logement de l'étage est adjacente à un mur. Cette situation comporte un risque potentiel d'incendie plus élevé. Un dégagement horizontal minimal sécuritaire est normalement requis, nous recommandons d'installer un écran protecteur avec un espace d'air de 7/8 de pouce.

Cuisinière adjacente à un mur

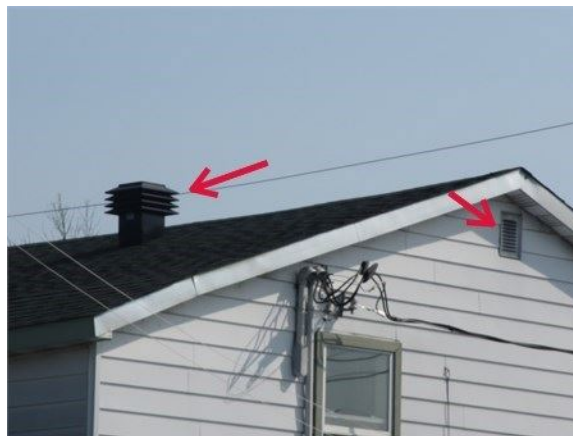
Nous n'avons pas inspecté l'entretoit. Cependant, nous avons remarqué la présence d'un aérateur sur le toit principal ainsi que des grilles de pignons. Surveiller la situation en période hivernale. Si des glaçons se forment sur les débords de toit, il faudra améliorer la ventilation par les débords de toit. Faire appel à un spécialiste au besoin.

Aérateur de toit et grille de pignon
